# Asbestinventarisatetest

Valleistraat 57, 3270 Scherpenheuvel-Zichem  
Gemeenschappelijke delen

Attestnummer : 20260320-000185.000

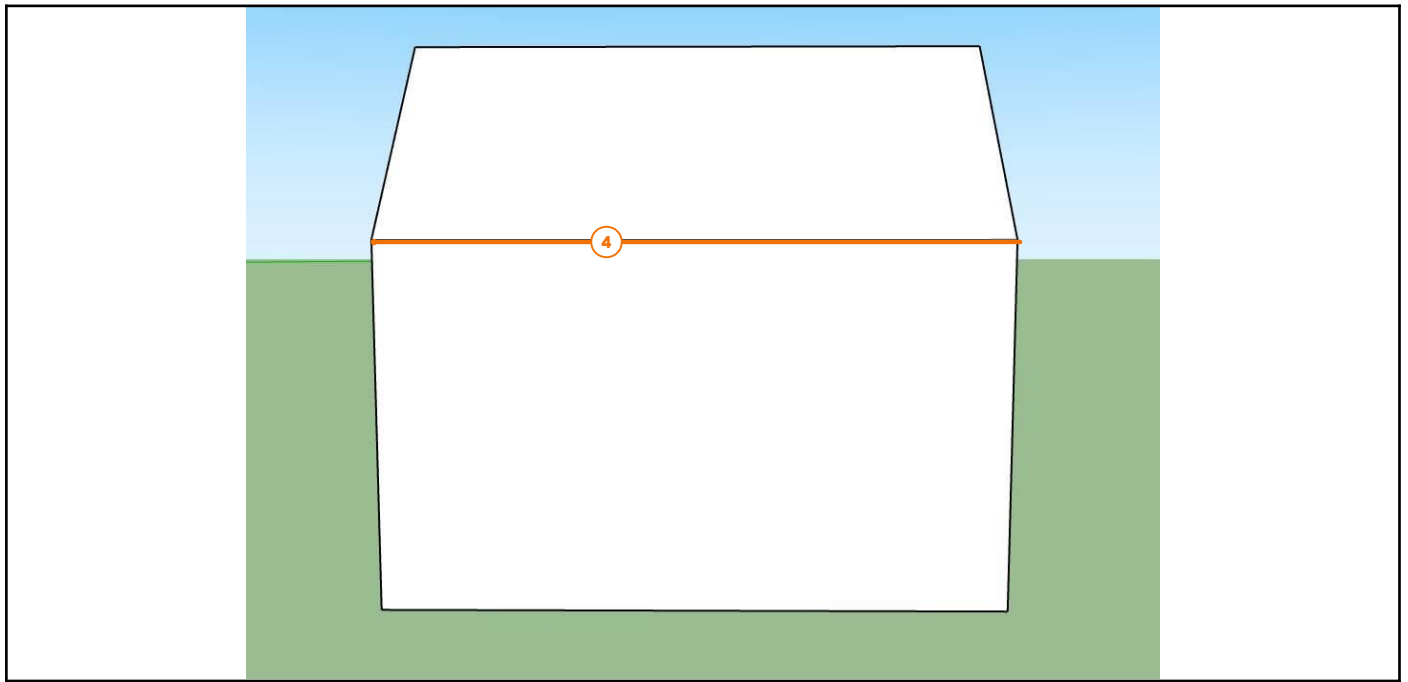
## Plan 1.4: Voorgevel

| Beschrijving | Type | Actie |
|---|---|---|
| 4. Cementplaat onderkant dakgoot | Asbestmateriaal | <a href="#">Verwijderen</a> |

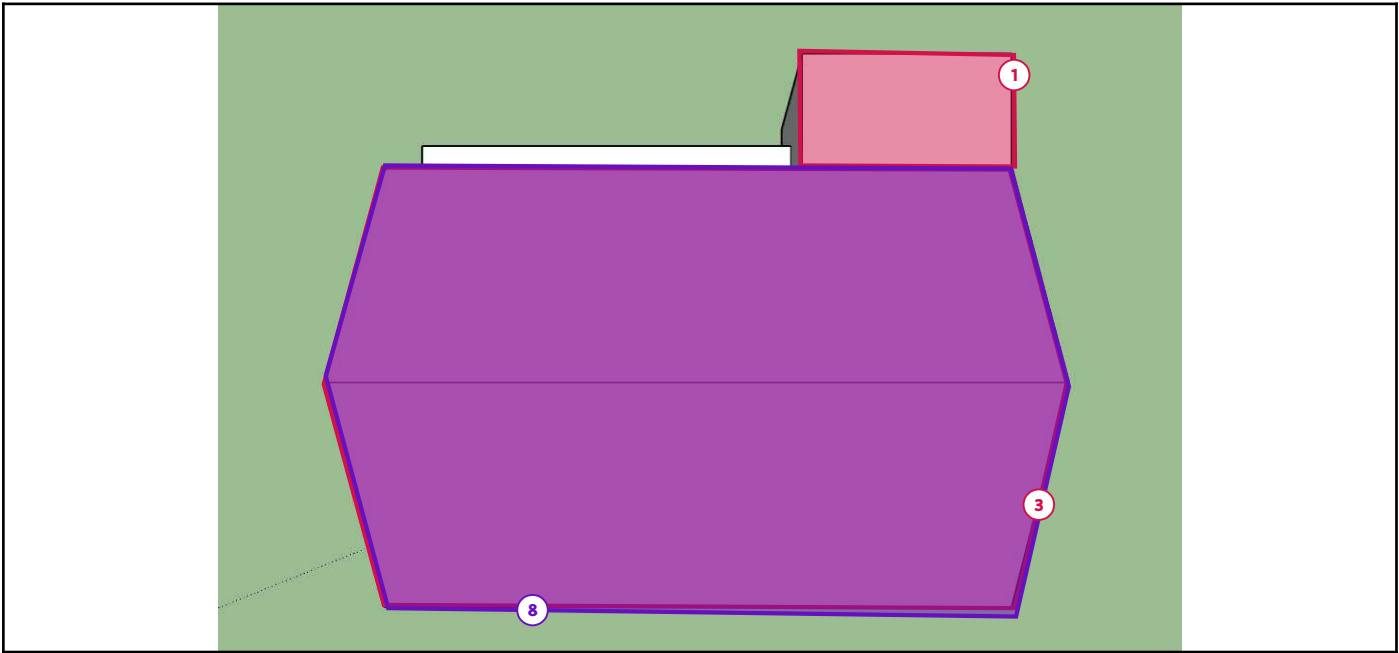
# Plan 1.5: Daken

| Beschrijving | Type | Actie |
|---|---|---|
| 1. Golfplaten | Asbestmateriaal | Dringend verwijderen |
| 3. Leien | Asbestmateriaal | Dringend maatregelen nemen |

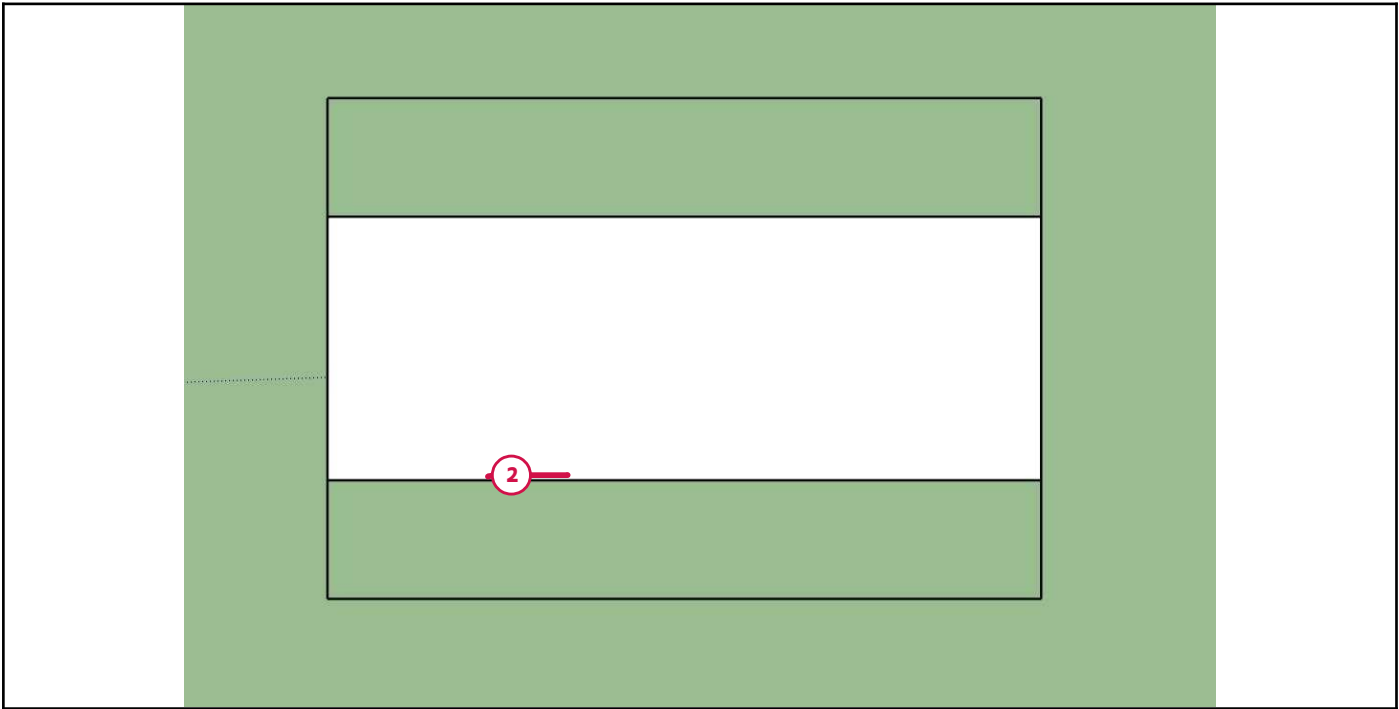
# Plan 1.8: Zolder nr 57

| Beschrijving | Type | Actie |
|---|---|---|
| 2. Afgebroken leien | Asbestmateriaal | Dringend verwijderen |

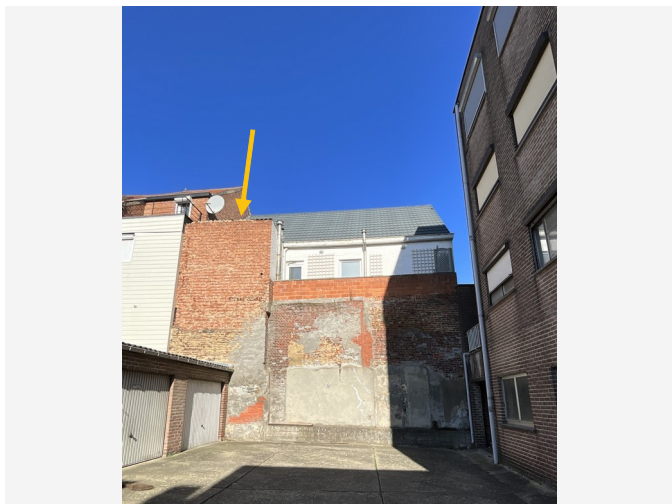
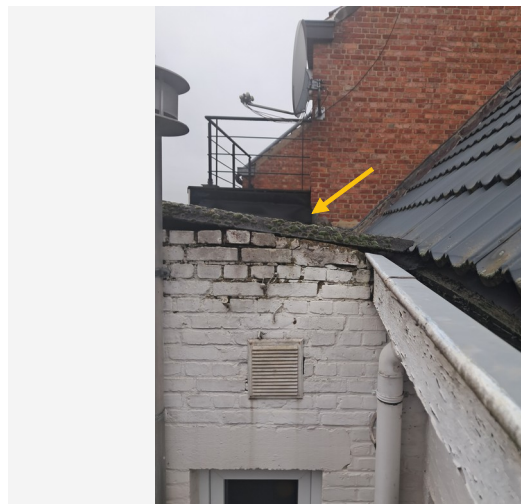
**Dringend verwijderen**

| Eindbeoordeling materiaalrisico | Hoog materiaalrisico en/of hoge kans op vezelvrijgave |

| Gebondenheid | Categorie 1: hechtgebonden in oorsprong |
| Asbestsoort (vezeltype) | Crocidoliet aanwezig |
| Asbestconcentratie | Laag (< 50%) |
| Afschermingsgraad van het gehele materiaal | Geheel of deels vrij aan de buitenlucht, maar geen contact met binnenlucht |
| Toestand van het materiaal | Zwaar beschadigd, zwaar verweerd |

| Beschrijving | Golfplaten |
| Hoeveelheid (oppervlakte - aantal) | • 7,00 m <sup>2</sup> - 1 stuk |

- Zorg voor een veilig beheer. Vermijd het beschadigen van het asbestmateriaal. Controleer de toestand jaarlijks op wijzigingen.
- Verwijder dit asbestmateriaal zo snel mogelijk. Volg de toestand goed op.
- Hemelwater dat afspoelt van asbestcement daken of gevels kan asbestdeeltjes bevatten. Gebruik het enkel voor gesloten circuits (bv. spoelen toiletten). Reinig na het vervangen van het dak of de gevel de dakgoten en regenwaterput of -ton om asbesthoudend sediment of slib te verwijderen
- Voer bijkomende staalname(s) uit.

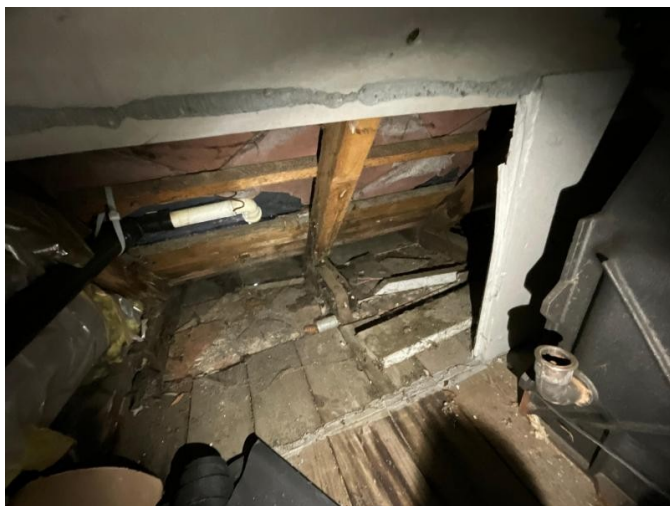
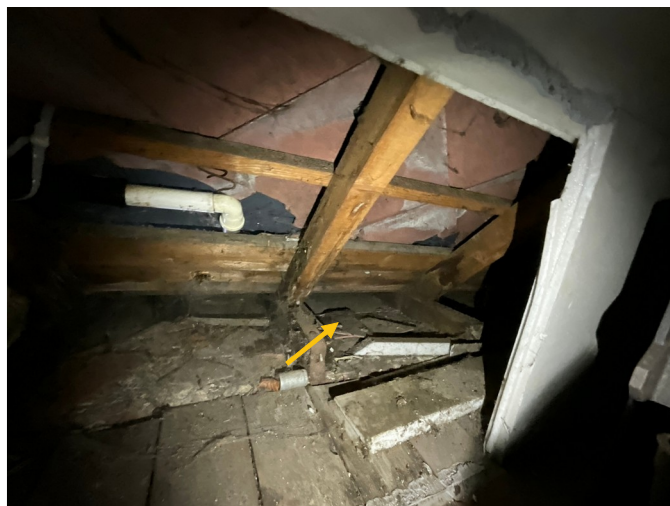
**Dringend verwijderen**

| Beschrijving | Afgebroken leien |
| Type resten (contaminatie) | <ul style="list-style-type: none"><li>• Stukken, fragmenten (los, opliggend)</li></ul> |
| Bron van de resten | op de zoldervloer liggen afgebroken stukken lei, dit is enkel te zien waar de isolatie ontbrak. Er kan geen uitspraak gemaakt worden over de rest van de zolder. |
| Hoeveelheid (gewicht - aantal) | <ul style="list-style-type: none"><li>• 5,00 kg - 1 stuk</li></ul> |

- Verwijder het asbestafval.
- Voer bijkomende staalname(s) uit.

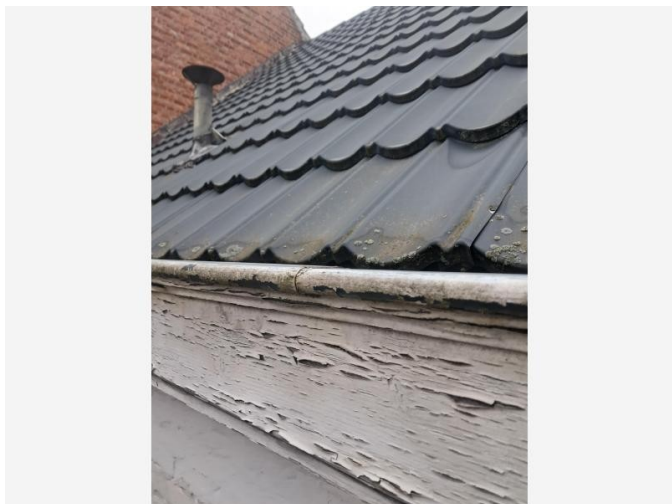
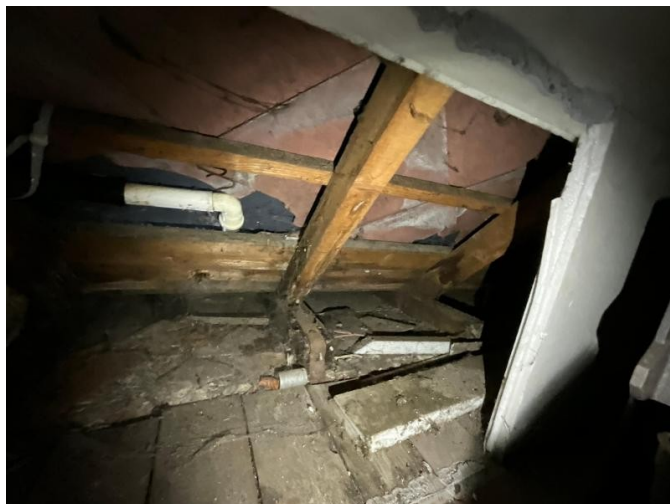
**Dringend maatregelen nemen**

| Eindbeoordeling materiaalrisico | Hoog materiaalrisico en/of hoge kans op vezelvrijgave |

| Gebondenheid | Categorie 1: hechtgebonden in oorsprong |
| Asbestsoort (vezeltype) | Crocidoliet aanwezig |
| Toestand van het materiaal | Zwaar beschadigd, zwaar verweerd |

| Beschrijving | Leien |
| Hoeveelheid (oppervlakte - aantal) | <ul style="list-style-type: none"> <li>• 120,00 m<sup>2</sup> - 1 stuk</li> </ul> |
| Opmerking | <p>Deze oppervlakte, volumes en gewichten zijn niet gemeten, maar geschat op basis van een benadering van de aanwezige leien (de opgegeven hoeveelheden mogen niet gebruikt worden als maatstaf voor heffingen).</p> <p>De leien bevinden zich onder het overzetdak en boven de isolatie.</p> |

- Zorg voor een veilig beheer. Vermijd het beschadigen van het asbestmateriaal. Controleer de toestand jaarlijks op wijzigingen.
- Verwijder dit asbestmateriaal zo snel mogelijk. Volg de toestand goed op.
- Hemelwater dat afspoelt van asbestcement daken of gevels kan asbestdeeltjes bevatten. Gebruik het enkel voor gesloten circuits (bv. spoelen toiletten). Reinig na het vervangen van het dak of de gevel de dakgoten en regenwaterput of -ton om asbesthoudend sediment of slib te verwijderen
- Voer bijkomende staalname(s) uit.

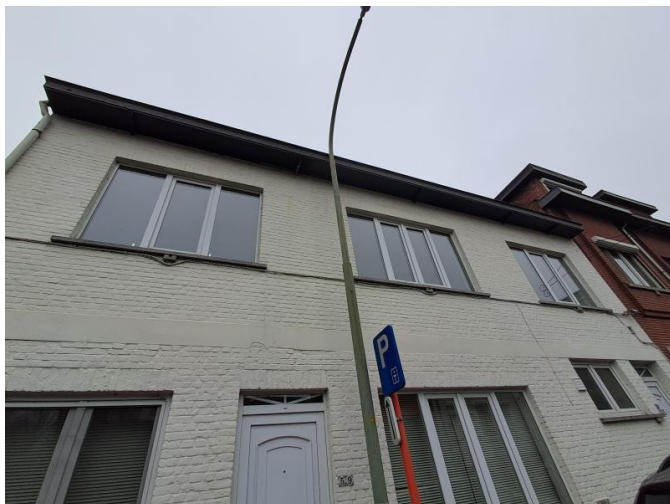
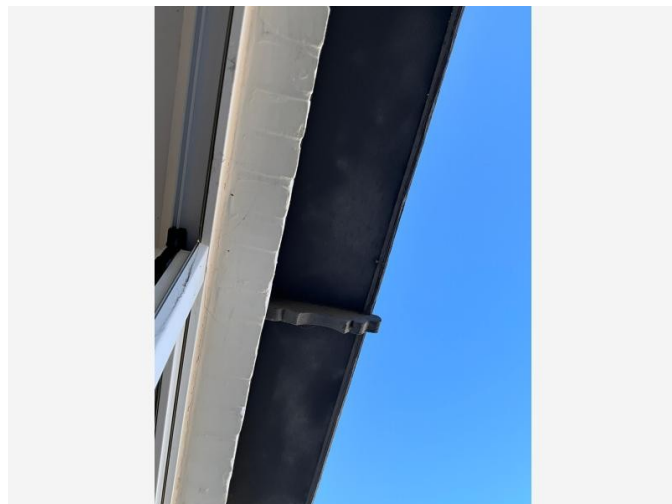
Verwijderen

- Zorg voor een veilig beheer. Vermijd het beschadigen van het asbestmateriaal. Controleer de toestand jaarlijks op wijzigingen.
- Verwijder dit asbestmateriaal zo snel mogelijk. Volg de toestand goed op.
- Voer bijkomende staalname(s) uit.

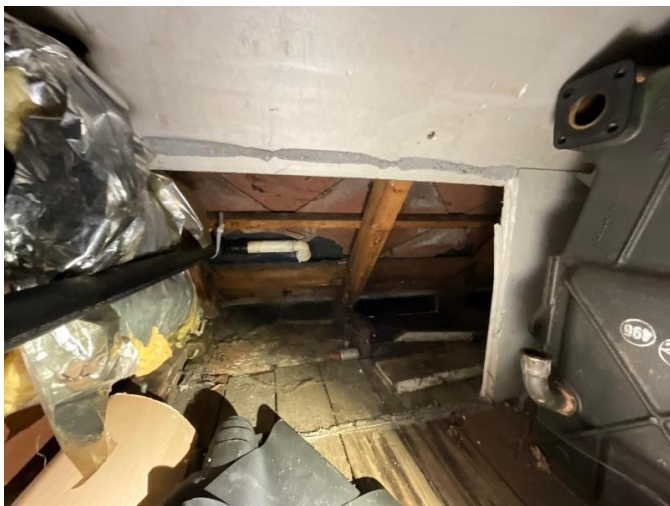
## Fiche 15: Geen onderdak aanwezig

| Beschrijving | Notitie | Terug te vinden op plannen |
|---|---|---|
| Fiche 15: Geen onderdak aanwezig | Tijdens de inspectie van dit gebouw hebben we vastgesteld dat er geen onderdak aanwezig is in de dakstructuur. | Plan 1.6: Daken |
