# Asbestinventarisatetest

Valleistraat 57, 3270 Scherpenheuvel-Zichem

Attestnummer : 20260320-000120.000

Uitgegeven op : 20.03.2026

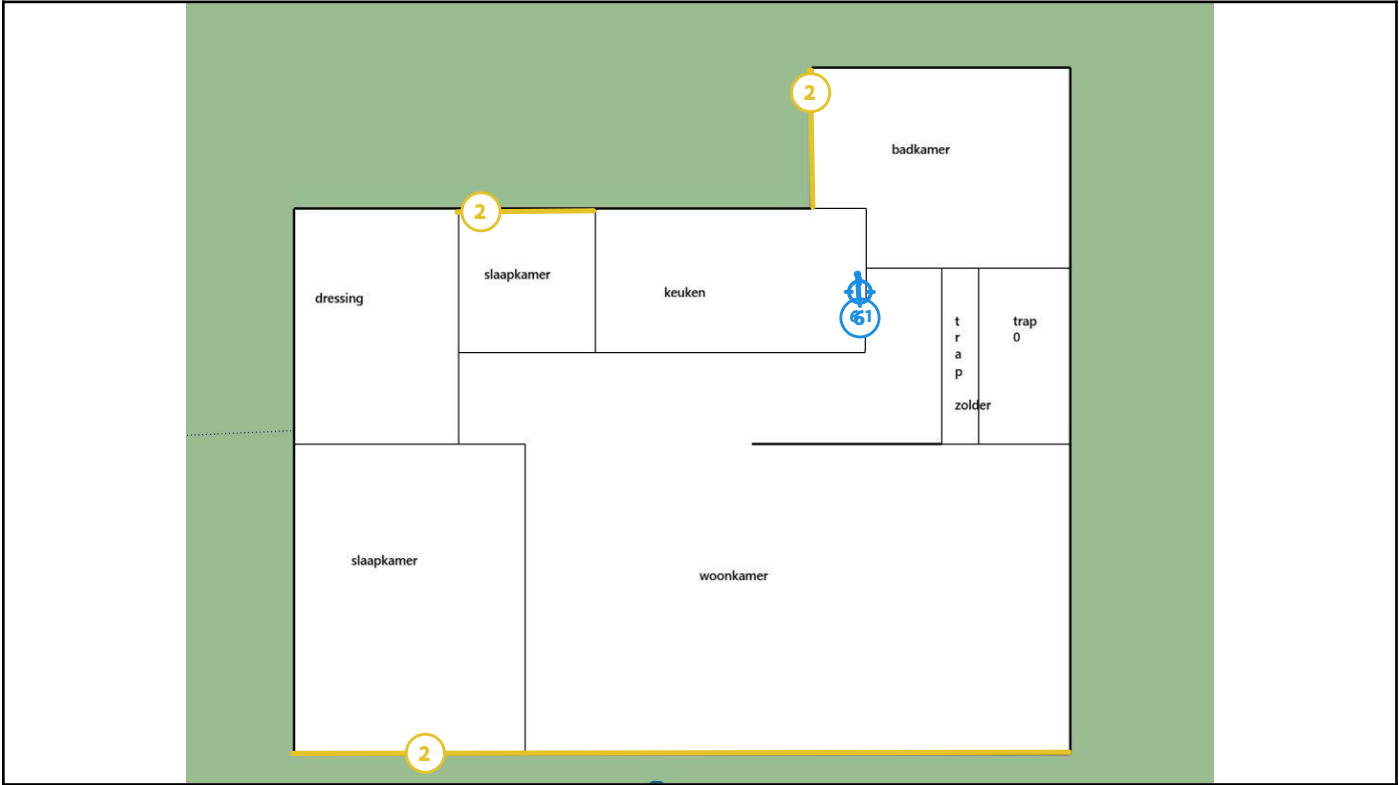
# Plan 1.4: Plan appartement

| Beschrijving | Type | Actie |
|---|---|---|
| 2. Vensterbanken | Asbestmateriaal | Zorgvuldig beheren |

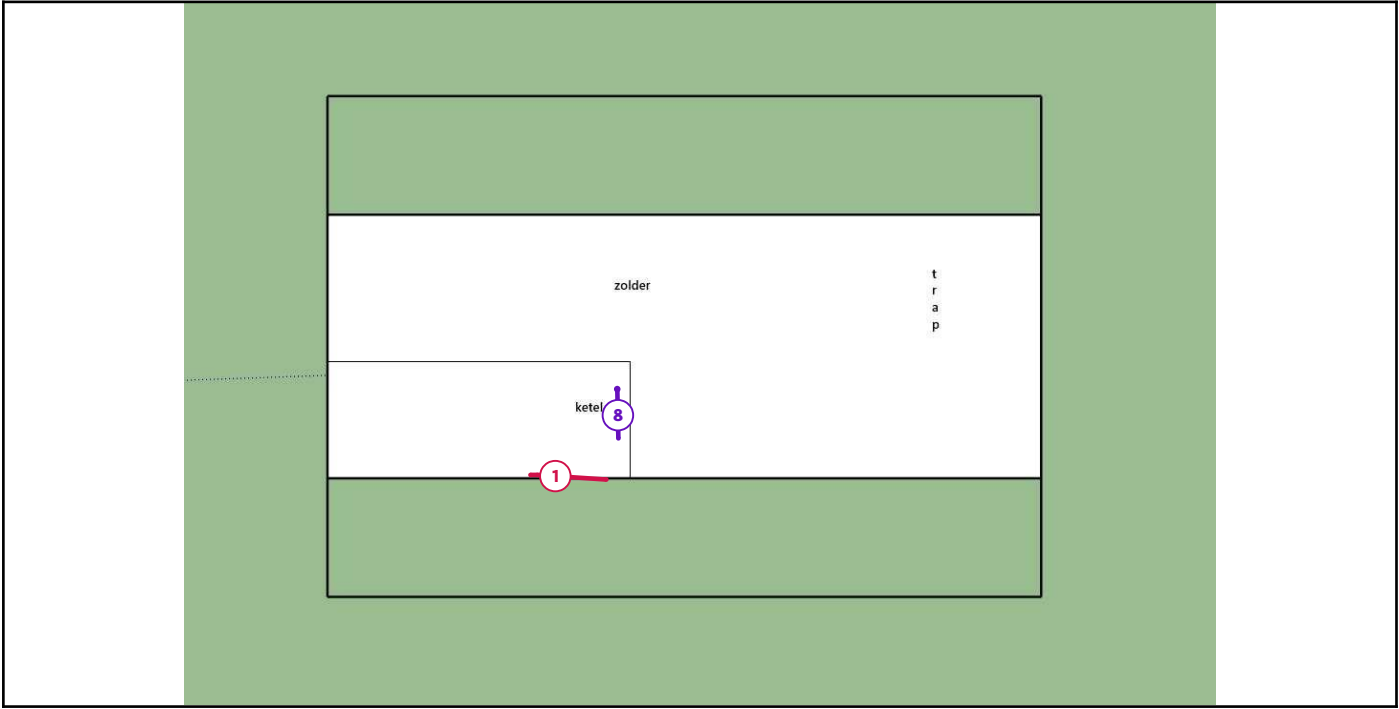
# Plan 1.6: Zolder

| Beschrijving | Type | Actie |
|---|---|---|
| 1. Afgebroken leien | Asbestmateriaal | Dringend verwijderen |

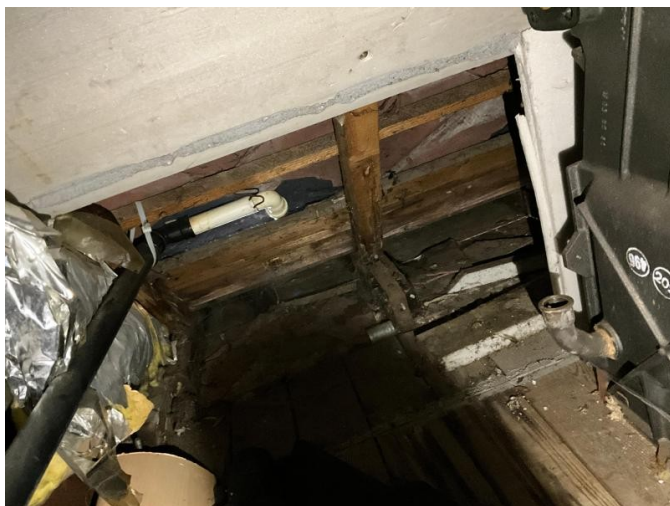
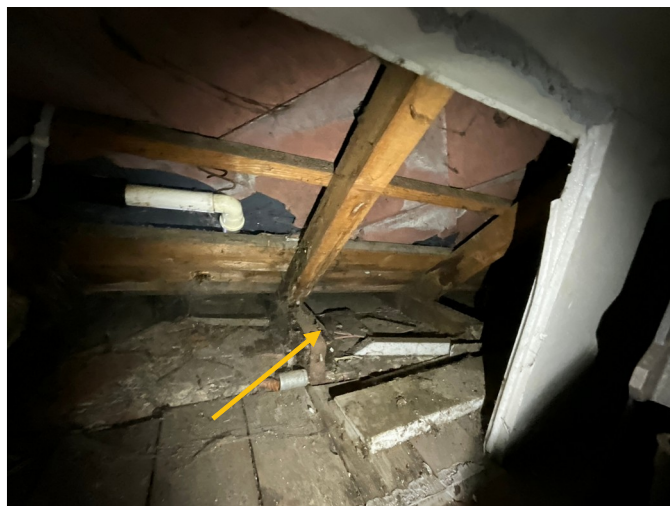
Overzichtsfoto

Detailfoto

| Bron van de resten | op de zoldervloer liggen afgebroken stukken lei, dit is enkel te zien waar de isolatie ontbrak. Er kan geen uitspraak gemaakt worden over de rest van de zolder. |
| Gebondenheid resten | Hecht |
| Hoeveelheid (gewicht - aantal) | <ul style="list-style-type: none"><li>• 15,00 kg - 1 stuk</li></ul> |
| Identificatiemethode | De asbestdeskundige beoordeelt het materiaal als asbestverdacht en dus asbesthoudend, en dit zonder monsternamen. |

**Dringend verwijderen**

- Verwijder het asbestafval.
- Voer bijkomende staalname(s) uit.

- Eenvoudige handelingen: enkel door erkend asbestverwijderaar  
Hoewel deze eventueel door eenvoudige handelingen verwijderd kunnen worden, adviseer ik als deskundige om de verwijdering te laten uitvoeren door een erkende asbestverwijderaar. Dit garandeert de veiligheid van zowel de bewoners als de burens

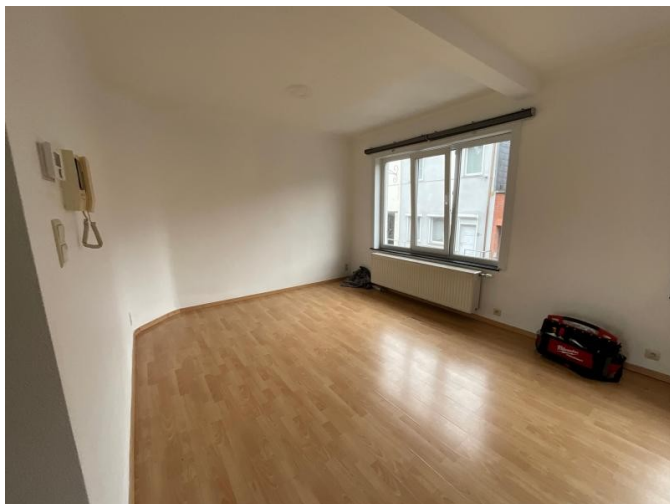
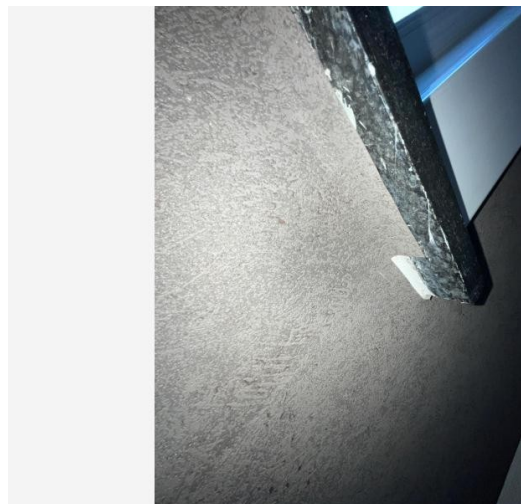
| Eindbeoordeling materiaalsrisico | Laag materiaalsrisico en/of verlaagde kans op vezelvrijgave |

| Gebondenheid | Categorie 1: hechtgebonden in oorsprong |
| Asbestsoort (vezeltype) | Alleen chrysotiel aanwezig |
| Asbestconcentratie | Laag (< 50%) |
| Toestand van het materiaal | Licht beschadigd, licht verweerd. Intacte calciumsilicaatplaat of materiaal met categorie 3-gebondenheid |

| Beschrijving | Vensterbanken |

Zorgvuldig beheren

- Zorg voor een veilig beheer. Vermijd het beschadigen van het asbestmateriaal. Controleer de toestand jaarlijks op wijzigingen.
- Verwijder dit asbestmateriaal zo snel mogelijk. Volg de toestand goed op.
- Voer bijkomende staalname(s) uit.

- Eenvoudige handelingen: enkel door erkend asbestverwijderaar  
Hoewel deze eventueel door eenvoudige handelingen verwijderd kunnen worden, adviseer ik als deskundige om de verwijdering te laten uitvoeren door een erkende asbestverwijderaar. Dit garandeert de veiligheid van de bewoners.

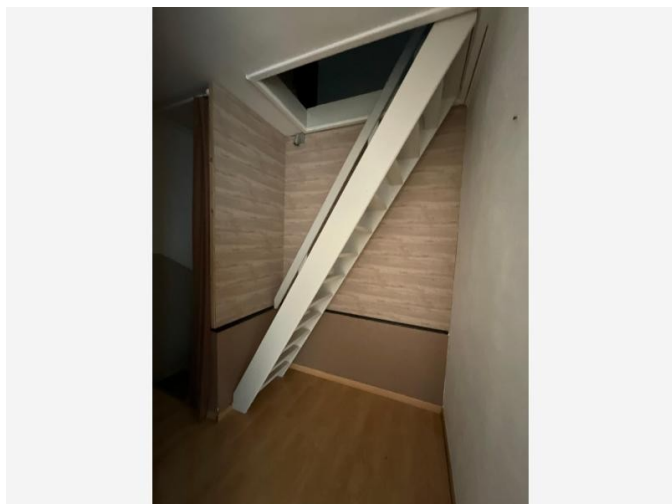
Situeringsfoto

Er werden voorzetwanden (valse muren) aangebracht. Als deskundige kan ik geen uitspraak doen over eventuele asbestverdachte toepassingen die aanwezig zijn of verborgen zitten achter de voorzetwanden. Bij renovaties, sloop of verbouwingen is het aan te raden een destructieve asbestinventaris op te stellen voor deze ruimtes.

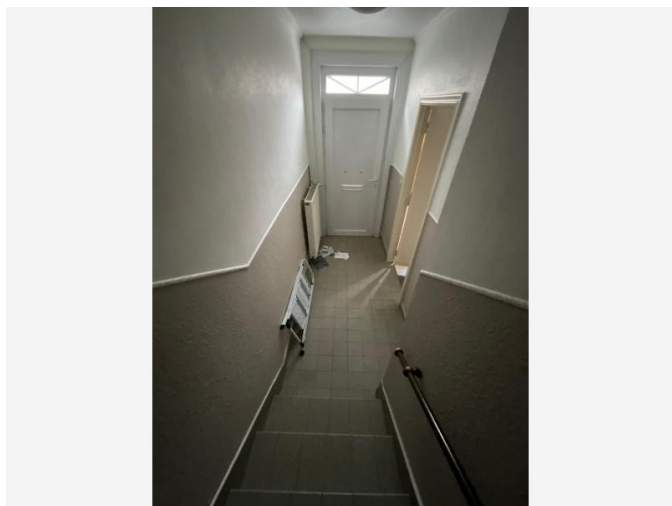
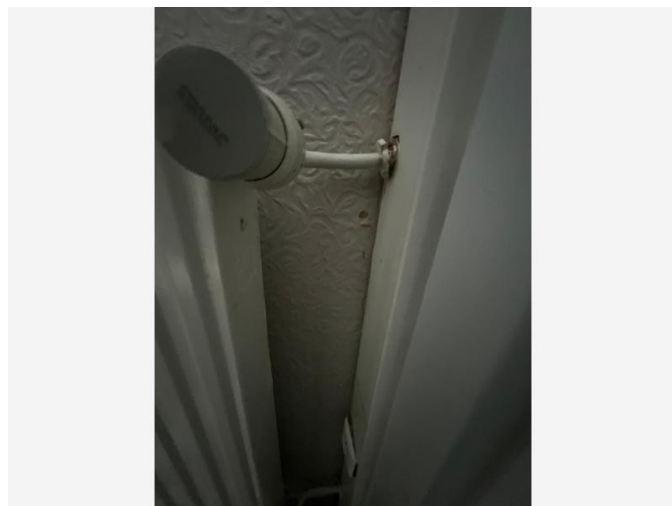
## Fiche 5: Pleisterwerk muren

Geen asbest

| # | Type | Referentie | Resultaat |
|---|---|---|---|
| 5.1 | Mengmonster | monster 1 muurpleister | Geen asbest |

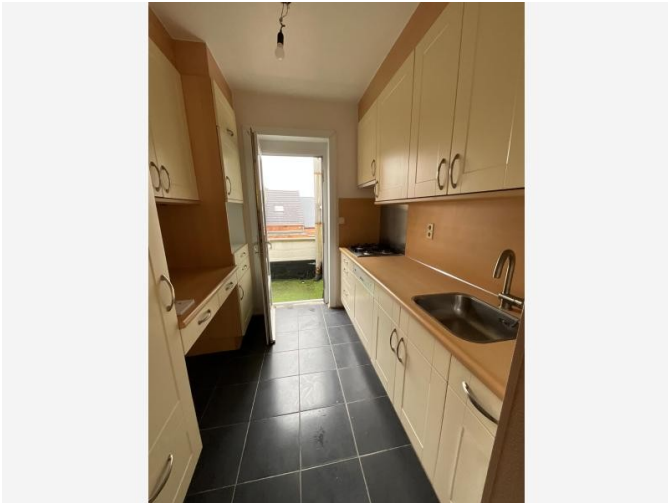
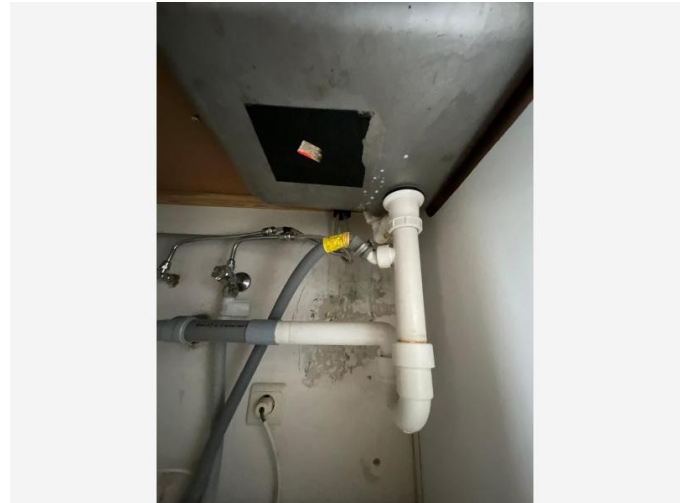
## Fiche 6: Antidreunplaat gootsteen

Geen asbest

| # | Type | Referentie | Resultaat |
|---|---|---|---|
| 6.1 | Puntmonster | Monster 2 antidreunplaat | Geen asbest |

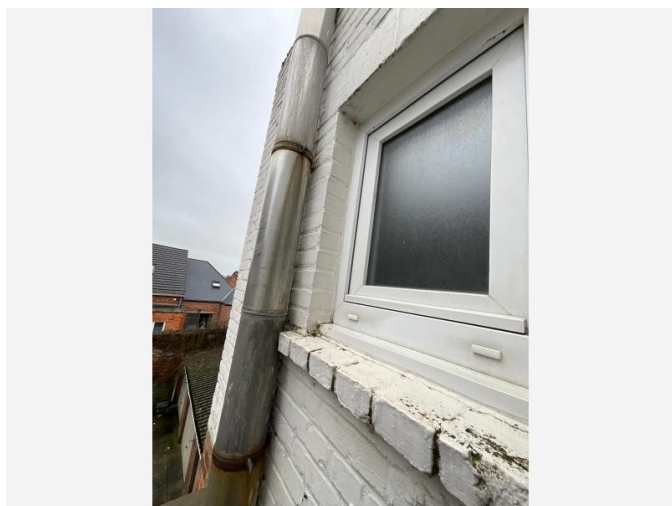
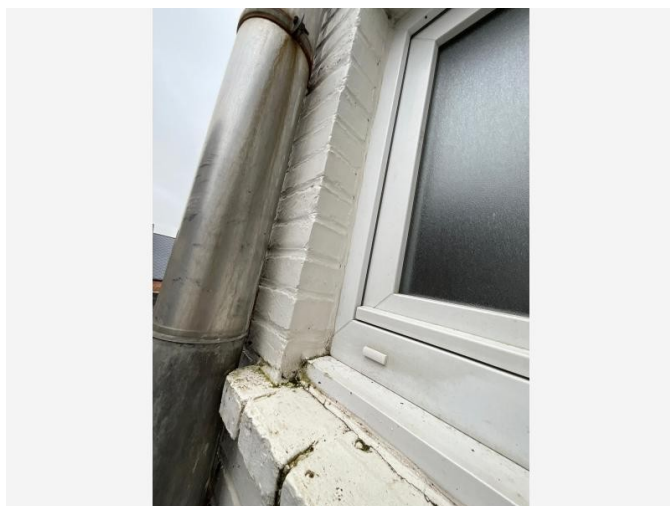
### Fiche 7: Mastiek profiel - muur

| Beschrijving | Notitie | Terug te vinden op plannen |
|---|---|---|
| Fiche 7: Mastiek profiel - muur | De mastiek rond de verticale wandopeningen van de gehele woning werd vastgesteld als een silicone mastiek. | - |

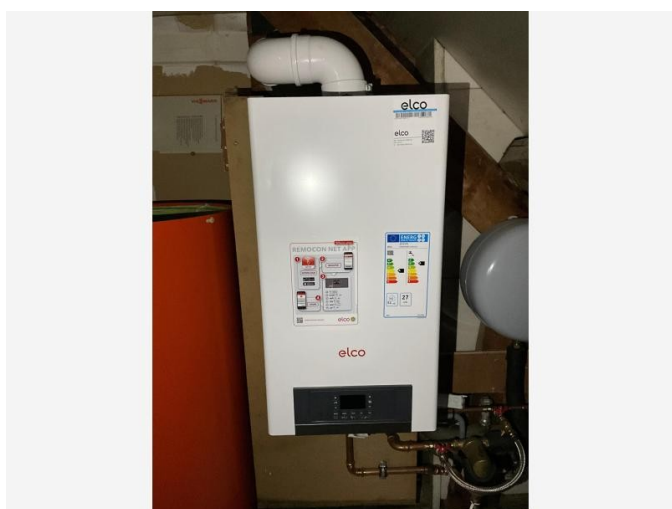
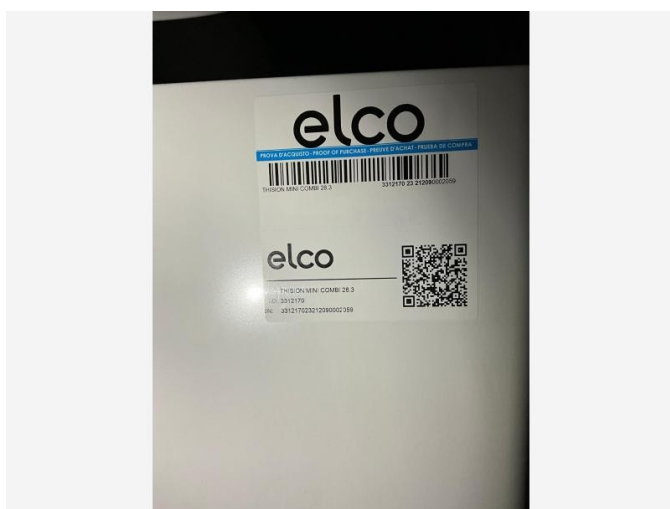
### Fiche 8: Elco - Thision mini combi 28,3

| Beschrijving | Notitie | Terug te vinden op plannen |
|---|---|---|
| Fiche 8: Elco - Thision mini combi 28,3 | Elco - Thision mini combi 28,3. Bouwjaar 2021 | Plan 1.6: Zolder |
