# Asbestinventarisatetest

Hanenberg 37, 3272 Scherpenheuvel-Zichem

Attestnummer : 20260415-000002.001

Uitgegeven op : 15.04.2026

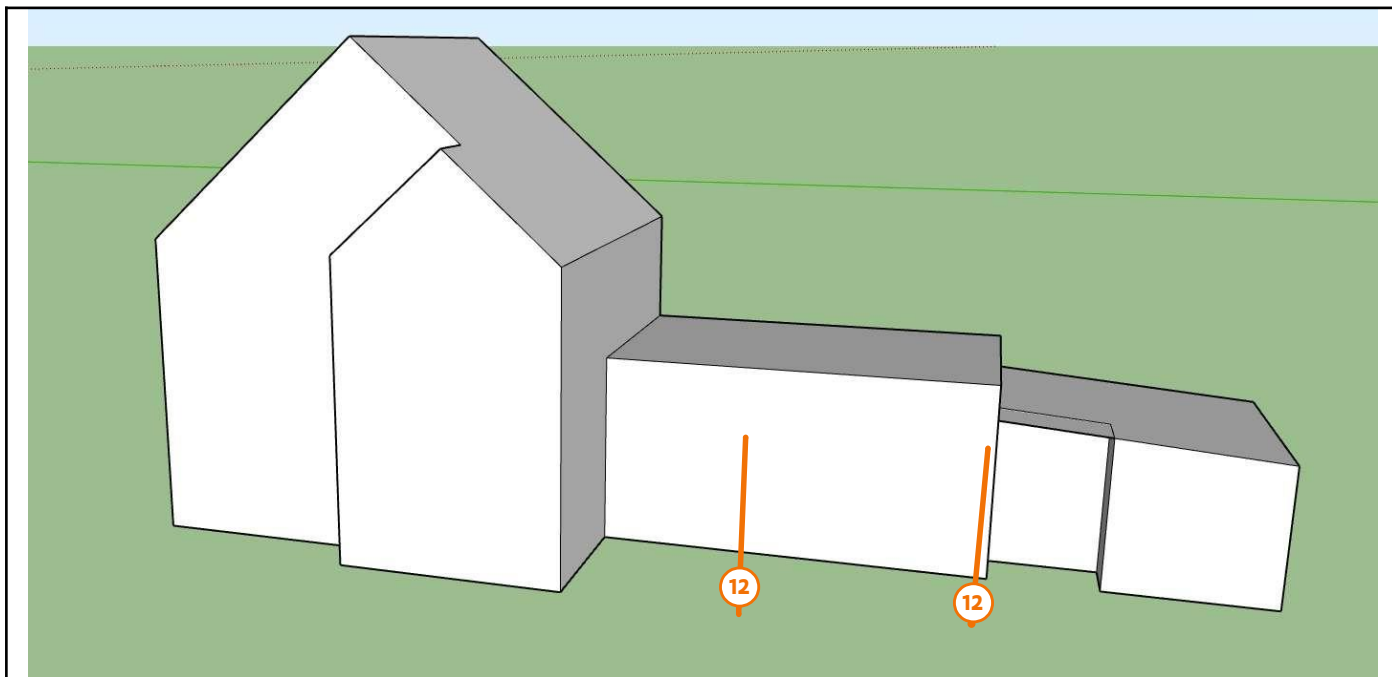
| Beschrijving | Type | Actie |
|---|---|---|
| 12. Cementpaal | Asbestmateriaal | Maatregelen nemen |

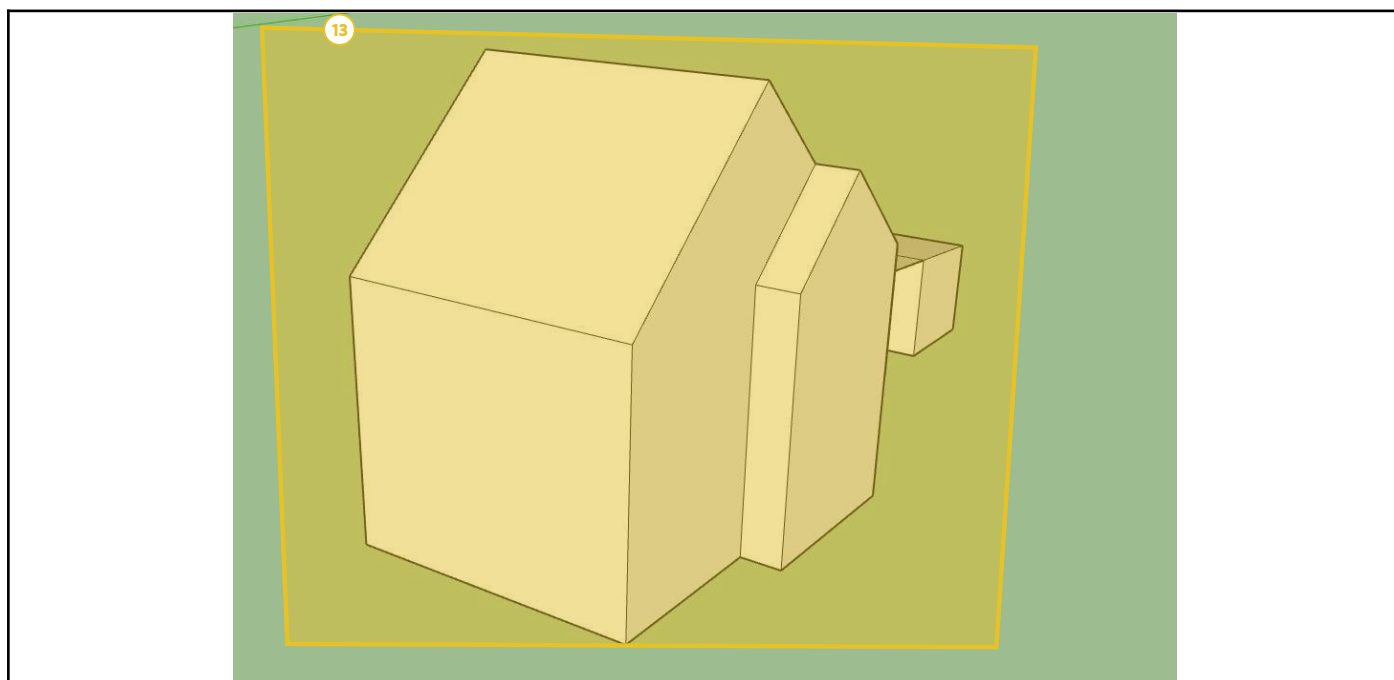
| Beschrijving | Type | Actie |
|---|---|---|
| 13. Bakeliet elektrische toepassingen | Asbestmateriaal | Zorgvuldig beheren |

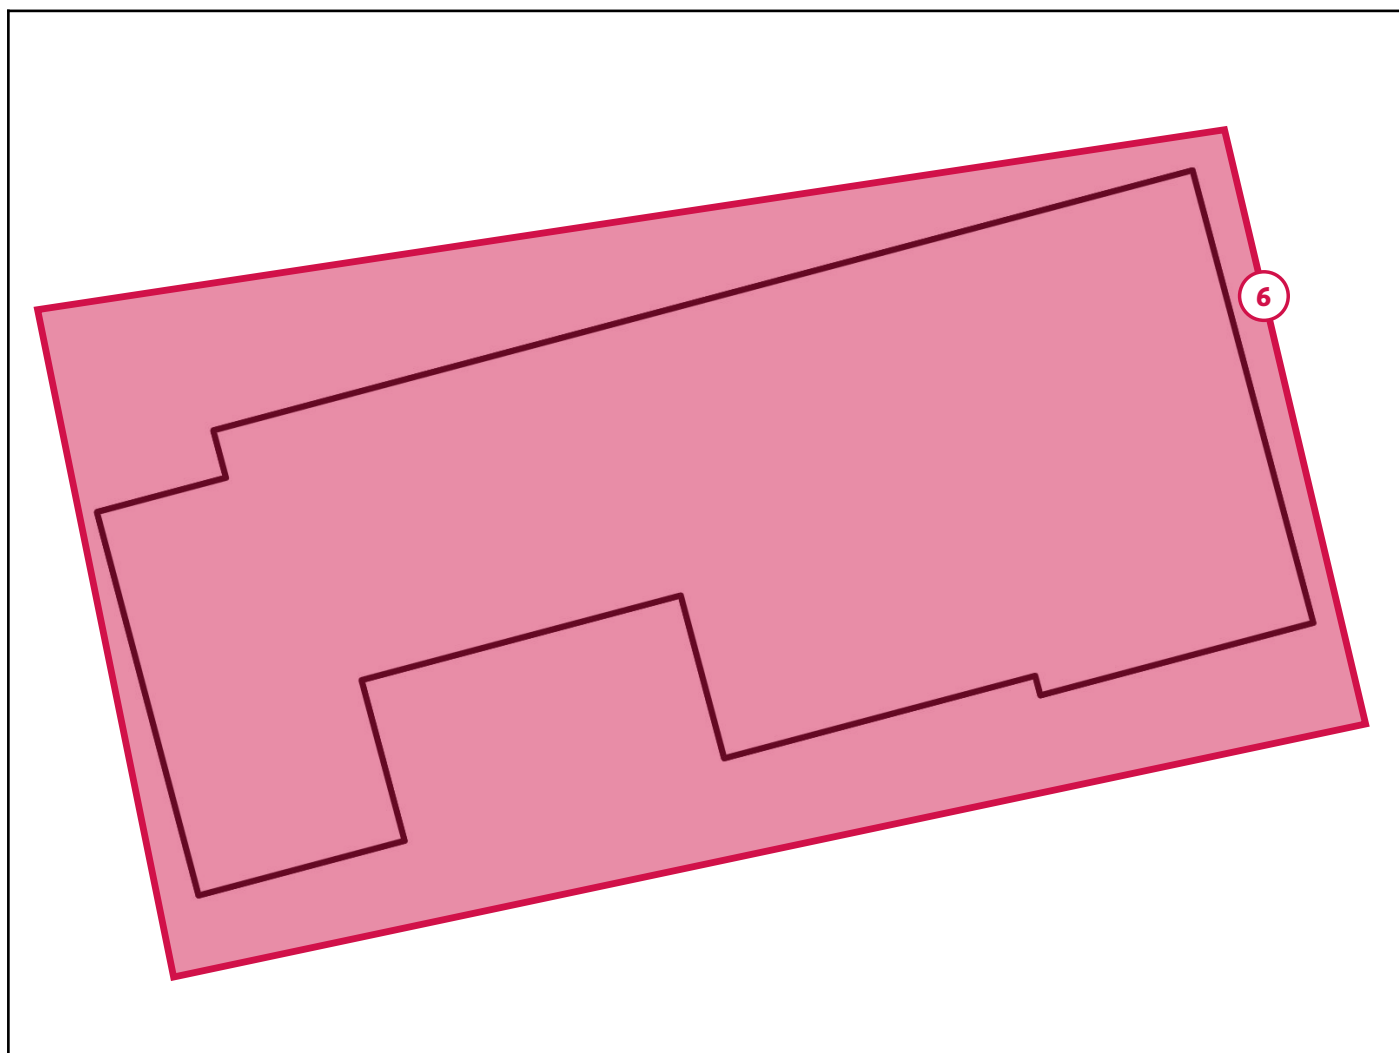
| Beschrijving | Type | Actie |
|---|---|---|
| 6. Mastiek glas - profiel metalen ramen | Asbestmateriaal | Dringend verwijderen |

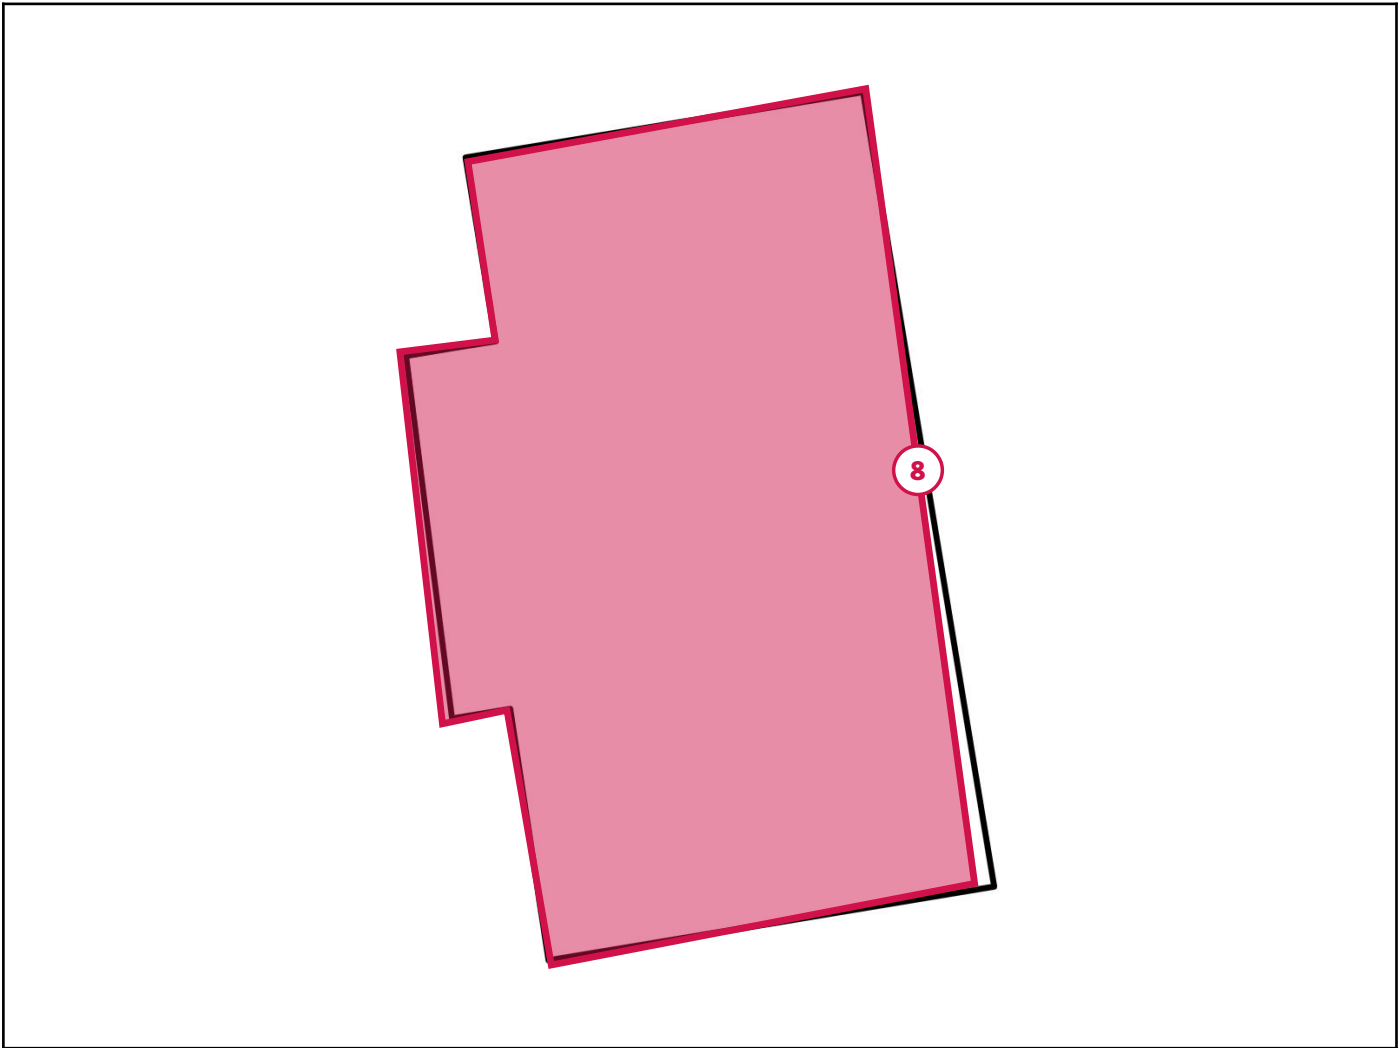
| Beschrijving | Type | Actie |
|---|---|---|
| 8. Golfplaten | Asbestmateriaal | Dringend verwijderen |

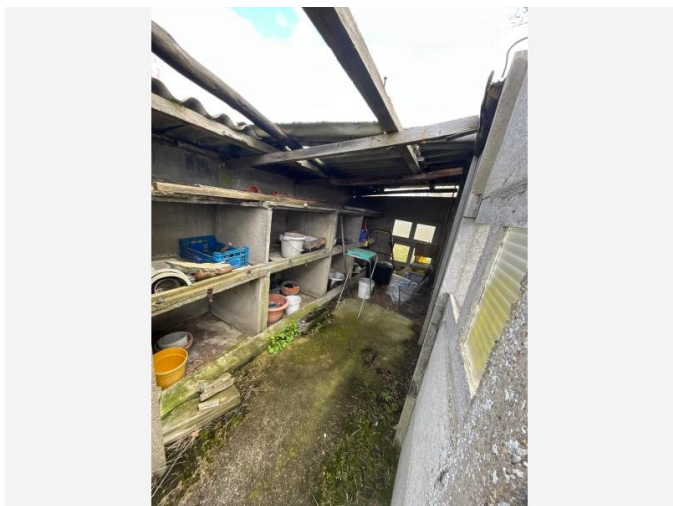
*Situeringsfoto*

**Uitleg van de asbestdeskundige:** Tijdens de plaatsbezoek werd vastgesteld dat de dragende houten dakconstructie in een verregaande staat van degradatie verkeert waardoor betreding niet veilig was.

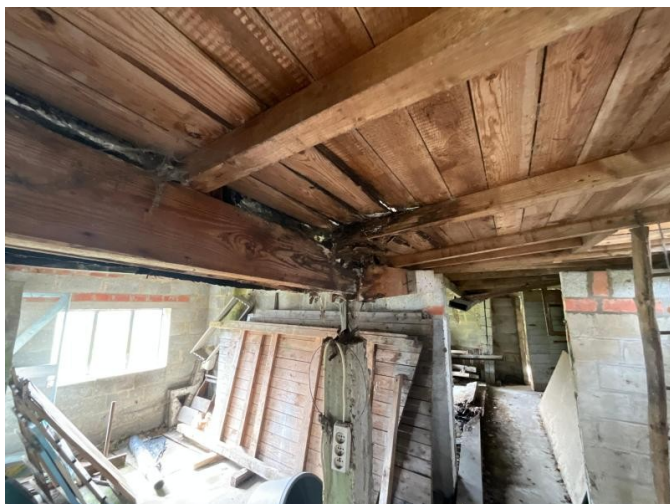
Situeringsfoto

**Uitleg van de asbestdeskundige:** Tijdens de plaatsbezoek werd vastgesteld dat de dragende houten dak- of vloerconstructie in een verregaande staat van degradatie verkeert. De centrale houten draagbalk vertoont ernstige houtrot en structurele breuken ter hoogte van de oplegging op de kolom. Tevens is er sprake van doorbuiging en loshangende delen van de houten plankenvloer/het plafond. Door deze fysieke beperking konden eventuele asbestverdachte materialen op de bovenverdieping en de niet-bereikbare delen van het gelijkvloers niet worden geïdentificeerd en geïnventariseerd.

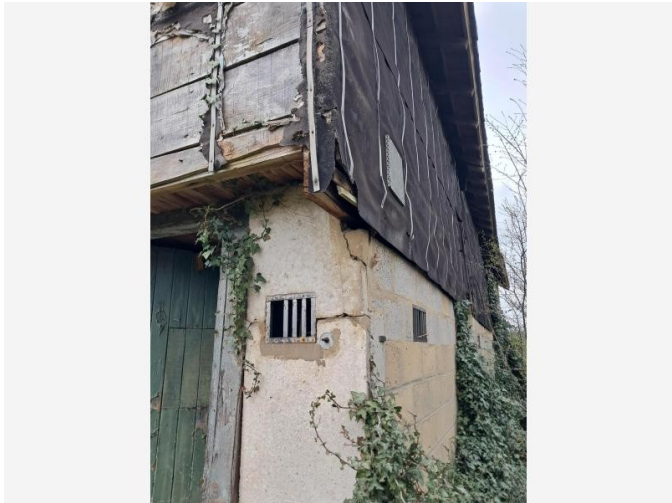
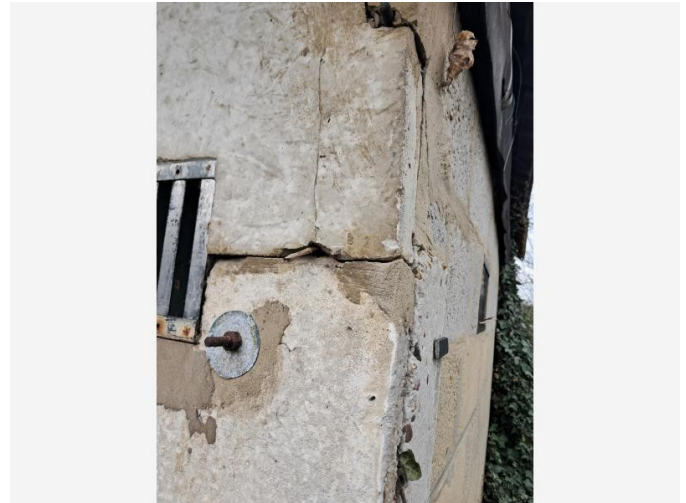
## Fiche 22: Cementering duivenhok

Geen asbest

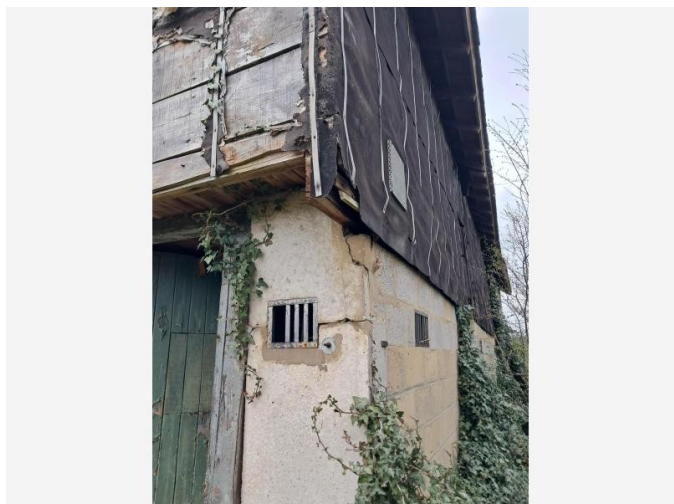
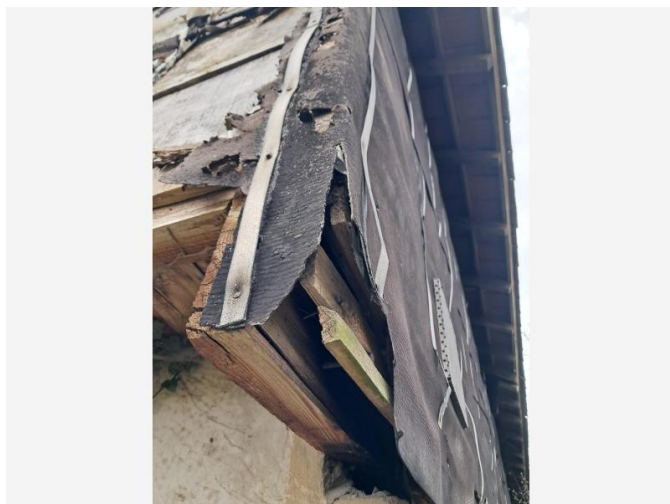
## Fiche 25: Roofing

Geen asbest

| Opmerking | Deze oppervlakte, volumes en gewichten zijn niet gemeten, maar geschat op basis van een benadering van de aanwezige roofing (de opgegeven hoeveelheden mogen niet gebruikt worden als maatstaf voor heffingen). Om gevolgschade en lekkages te voorkomen en niet destructief te werk te gaan is er niet bemonsterd. We kunnen geen uitspraak doen over de onderliggende lagen. Bij renovatie of sloop dient er een destructief onderzoek uitgevoerd te worden van de roofing. |

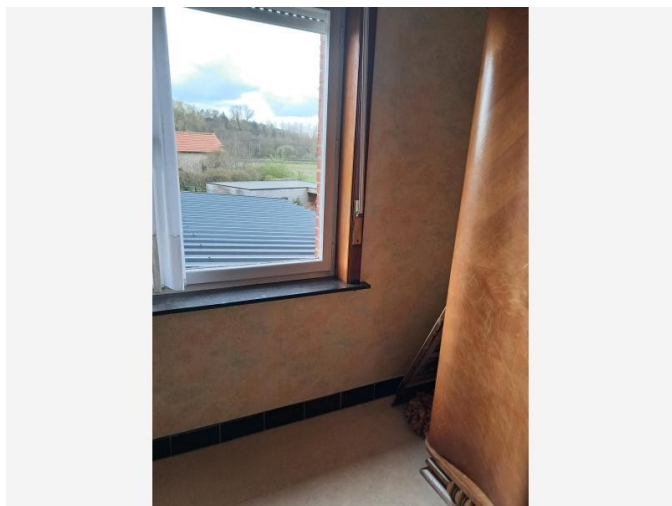
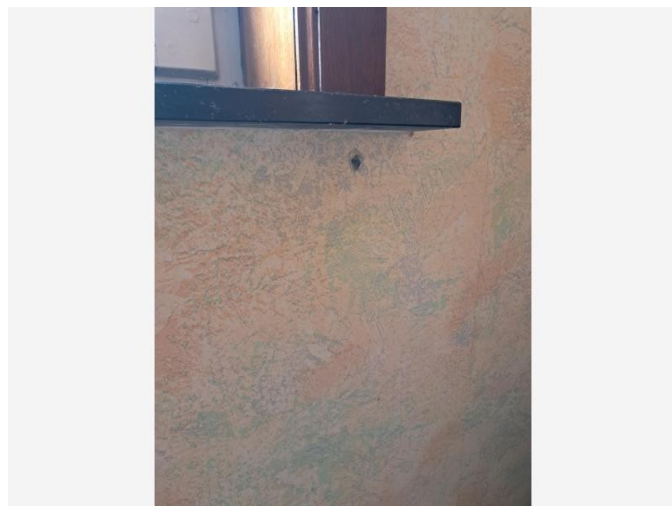
## Fiche 28: Pleisterwerk muren

Geen asbest

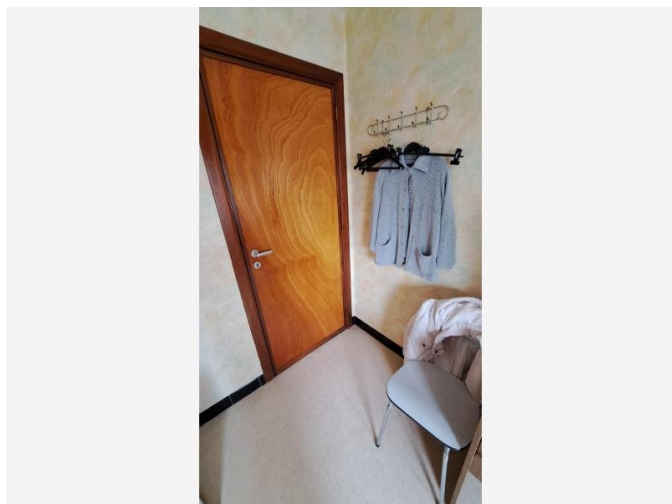
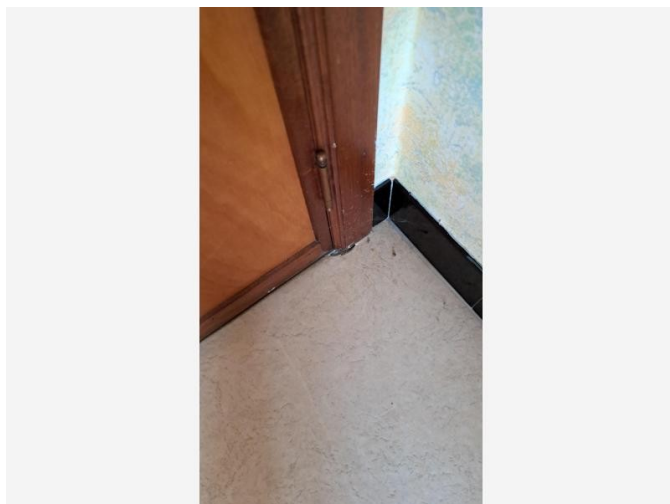
## Fiche 30: Vloerzeil +1

Geen asbest

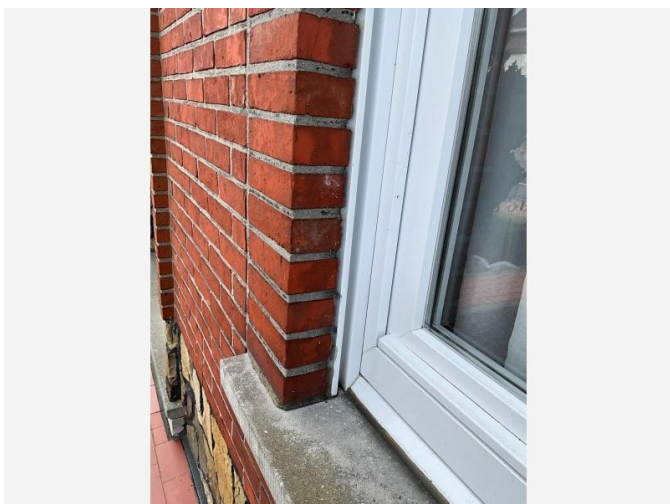
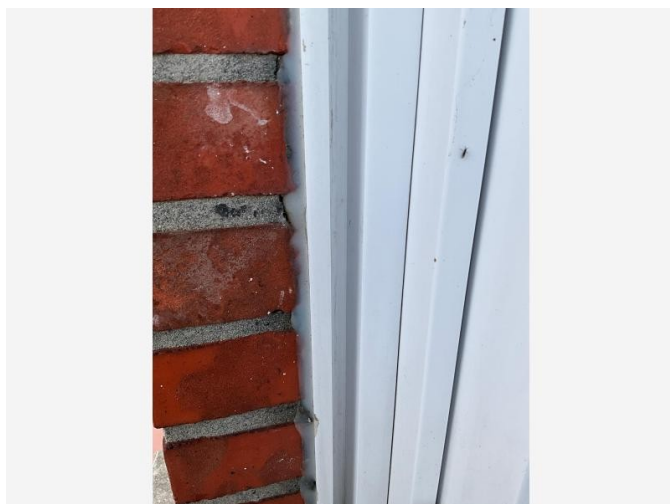
## Fiche 38: Mastiek profiel - muur

| Beschrijving | Notitie | Terug te vinden op plannen |
|---|---|---|
| Fiche 38: Mastiek profiel - muur | De mastiek rond de verticale wandopeningen van de nieuwere ramen in de gehele woning werd vastgesteld als een silicone mastiek. | Plan 1.16: Volledige woning |

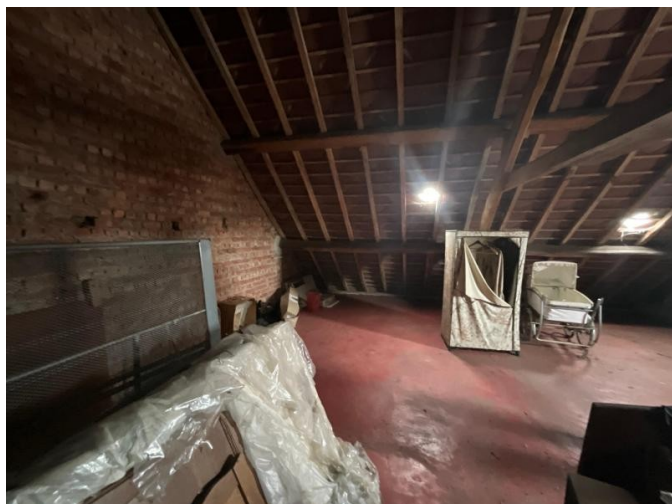
### Fiche 42: Geen onderdak aanwezig

| Beschrijving | Notitie | Terug te vinden op plannen |
|---|---|---|
| Fiche 42: Geen onderdak aanwezig | Tijdens de inspectie van dit gebouw hebben we vastgesteld dat er geen onderdak aanwezig is in de dakstructuur. | Plan 1.12: Daken |
