# Asbestinventarisatetest

August Nihoulstraat 44/1, 3270 Scherpenheuvel-Zichem

Attestnummer : 20260724-000382.000

**Niet-asbestveilig**

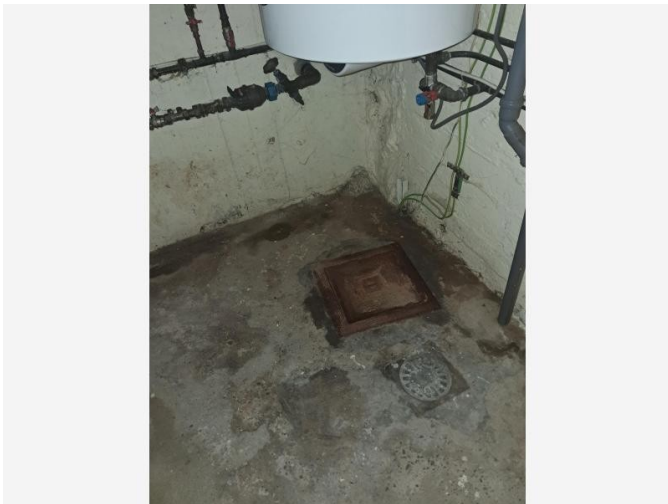
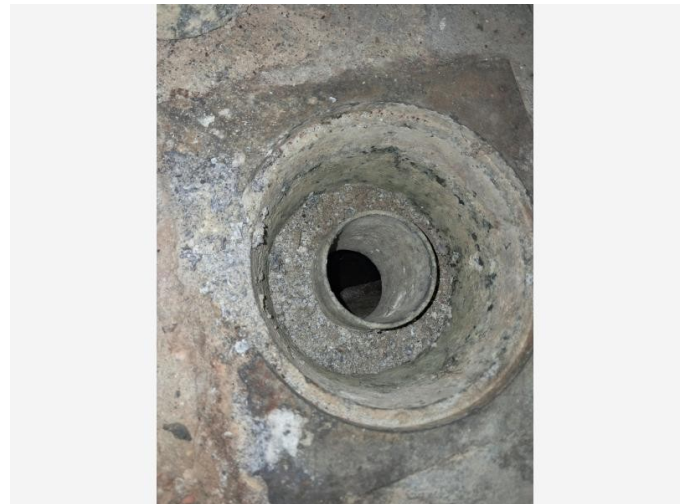
| Eindbeoordeling materiaalrisico | Verhoogd materiaalrisico en/of verhoogde kans op vezelvrijgave |

| Asbestsoort (vezeltype) | Crocidoliet aanwezig |
| Toestand van het materiaal | Licht beschadigd, licht verweerd. Intacte calciumsilicaatplaat of materiaal met categorie 3-gebondenheid |

| Beschrijving | Cementbuis in putdeksel |
| Eenvoudig bereikbaar | <p>Nee</p> <ul style="list-style-type: none"> <li>• Het asbestmateriaal is bedekt (uitgezonderd laag verf, coating, behang, kunststof, textiel) en het wegnemen van het bedekkende materiaal kan niet zonder het bedekkende materiaal te beschadigen.</li> <li>• Verwijdering tast de bouwkundige integriteit aan.</li> </ul> |

- Verwijder dit asbestmateriaal zo snel mogelijk. Volg de toestand goed op.
- de cementbuis behoort tot de gemeenschappelijke delen. Verwijdering is aangewezen onder verantwoordelijkheid van de vereniging van mede-eigenaars.
- Voer bijkomende staalname(s) uit.

- Eenvoudige handelingen: enkel door erkend asbestverwijderaar  
Hoewel deze eventueel door eenvoudige handelingen verwijderd kunnen worden, adviseer ik als deskundige om de verwijdering te laten uitvoeren door een erkende asbestverwijderaar. Dit garandeert de veiligheid van de bewoners

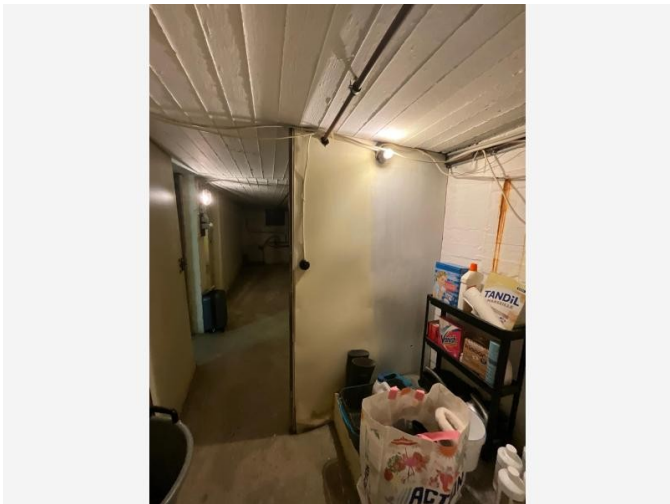
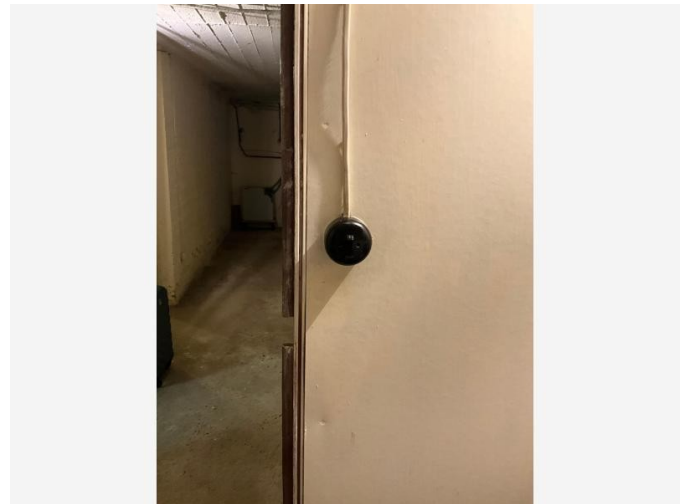
| Eindbeoordeling materiaalsrisico | Laag materiaalsrisico en/of verlaagde kans op vezelvrijgave |

| Toestand van het materiaal | Onbeschadigd, niet verweerd |

| Beschrijving | Bakeliet elektrische installatie |
| Opmerking | <p>Deze oppervlakte werd niet gemeten, maar geschat op basis van een benadering voor alle aanwezige bakelieten elektrische toepassingen (schakelaars, stopcontacten,...) . Deze schatting mag niet worden gebruikt als maatstaf voor heffingen. Als deskundige hebben wij geverifieerd dat het materiaal inderdaad bakeliet betreft en geen harde PVC. Bakeliet wordt door ons beschouwd als een asbestverdachte toepassing, aangezien het in veel gevallen asbesthoudend is. We hebben echter geen staalname uitgevoerd om de functionaliteit van de installatie niet in gevaar te brengen.</p> <p>Het gaat om alle bakelieten toepassingen doorheen de hele kelder</p> |

- Zorg voor een veilig beheer. Vermijd het beschadigen van het asbestmateriaal. Controleer de toestand jaarlijks op wijzigingen.
- Verwijder dit asbestmateriaal zo snel mogelijk. Volg de toestand goed op.
- Voer bijkomende staalname(s) uit.

- Eenvoudige handelingen: enkel door erkend asbestverwijderaar  
Hoewel deze eventueel door eenvoudige handelingen verwijderd kunnen worden, adviseer ik als deskundige om de verwijdering te laten uitvoeren door een erkende asbestverwijderaar. Dit garandeert de veiligheid van de bewoners.

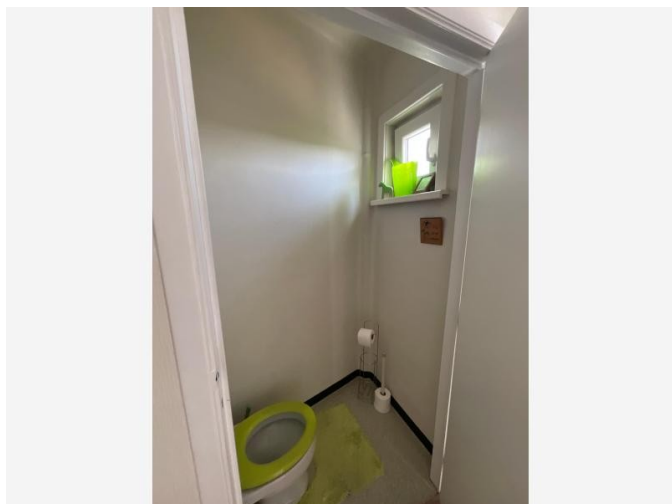
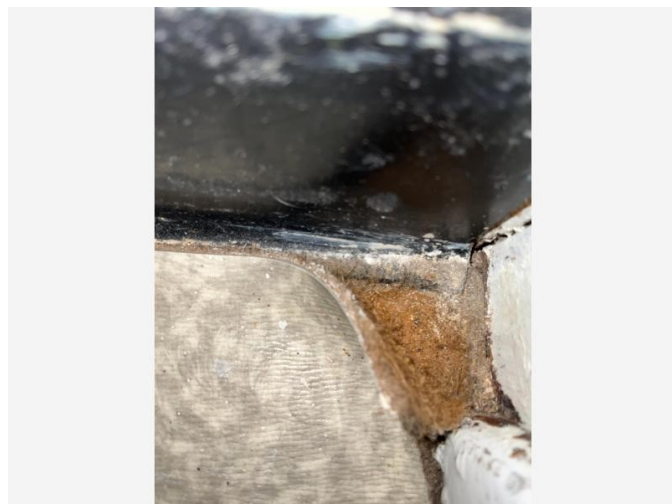
Vloerzeil niet verdacht.

Onder deze vloerbekledingen is een lijmlaag aanwezig. De lijmlaag behoort niet tot de eerste zichtbare vloerlaag en werd daarom niet bemonsterd in het kader van het standaard asbestattest.

Bij toekomstige renovatie- of verwijderingswerken wordt aangeraden om verder destructief onderzoek uit te voeren

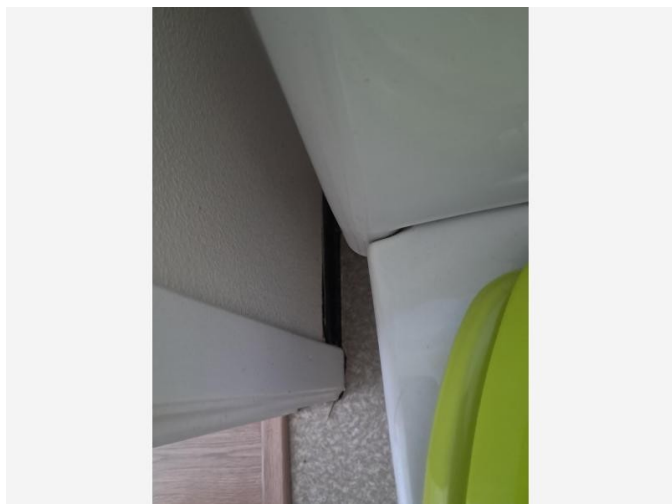
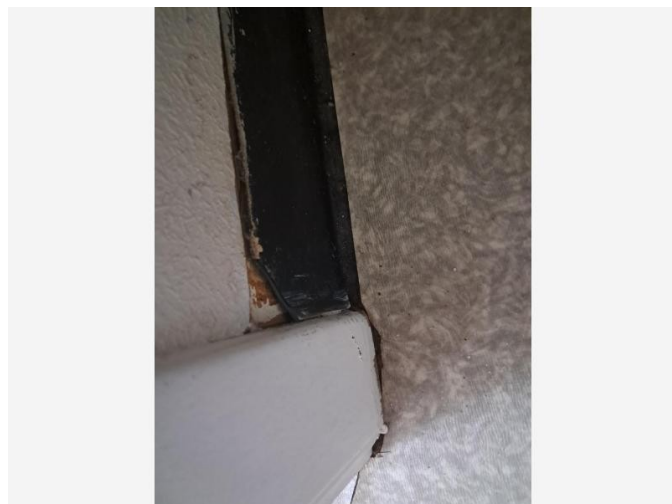
## Fiche 7: Plint

Geen asbest

| # | Type | Referentie | Resultaat |
|---|---|---|---|
| 7.1 | Puntmonster | Monster 4 plint wc | Geen asbest |

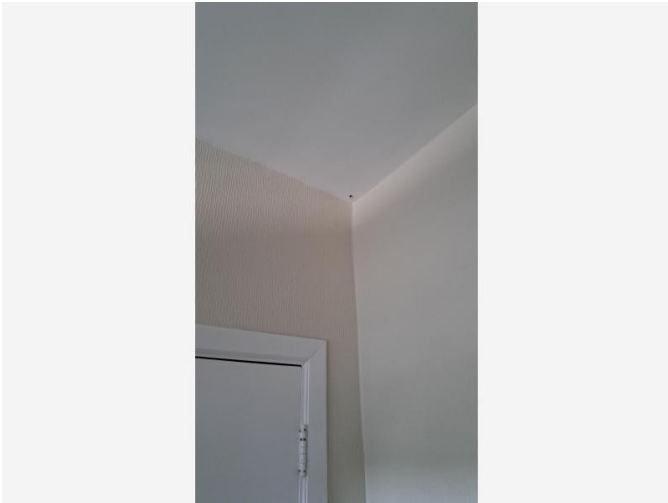
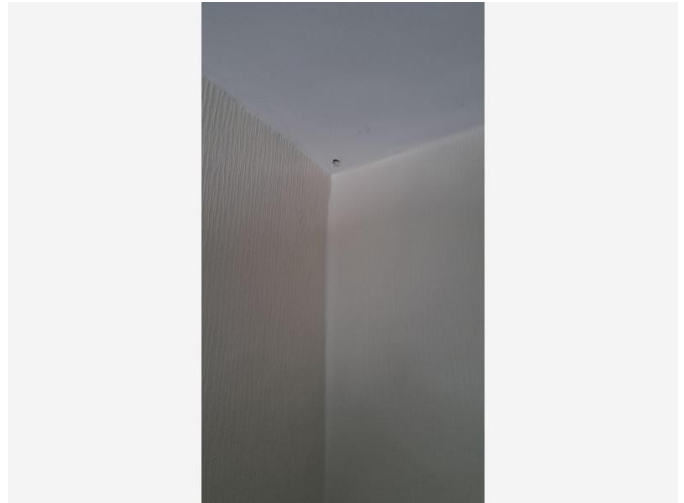
## Fiche 8: Pleisterwerk plafonds

Geen asbest

| # | Type | Referentie | Resultaat |
|---|---|---|---|
| 8.1 | Mengmonster | Monster 2: plafondpleister | Geen asbest |

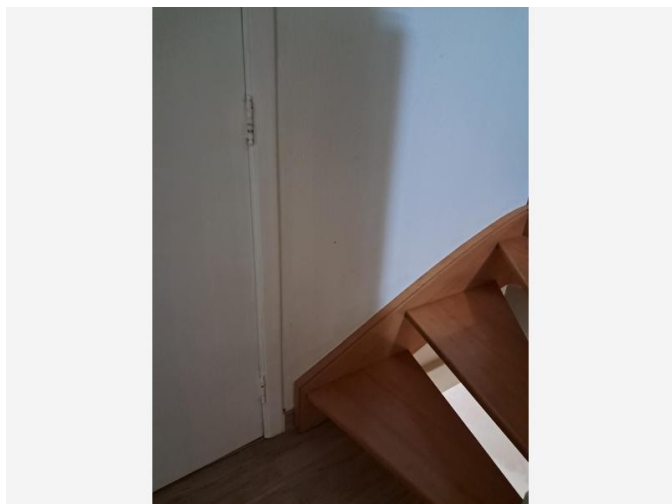
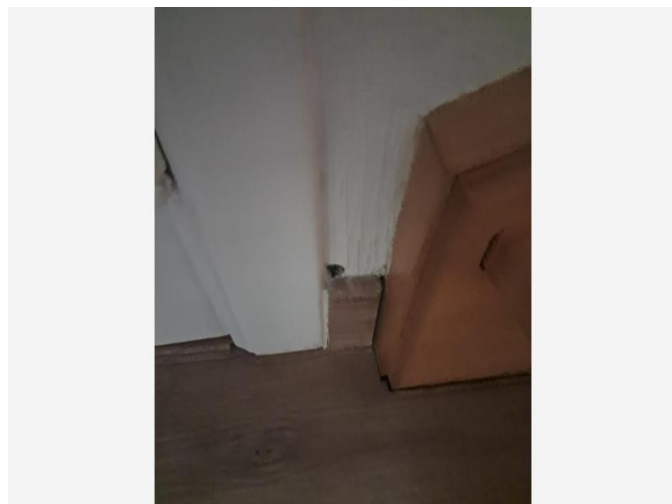
## Fiche 9: Pleisterwerk muren

Geen asbest

| # | Type | Referentie | Resultaat |
|---|---|---|---|
| 9.1 | Mengmonster | monster 1 muurpleister | Geen asbest |

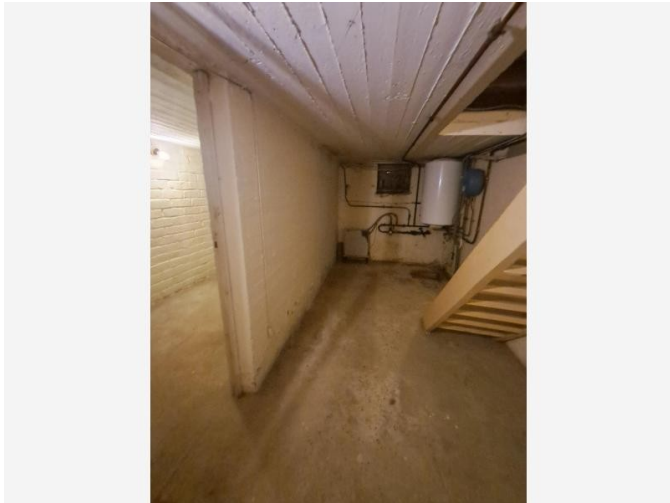
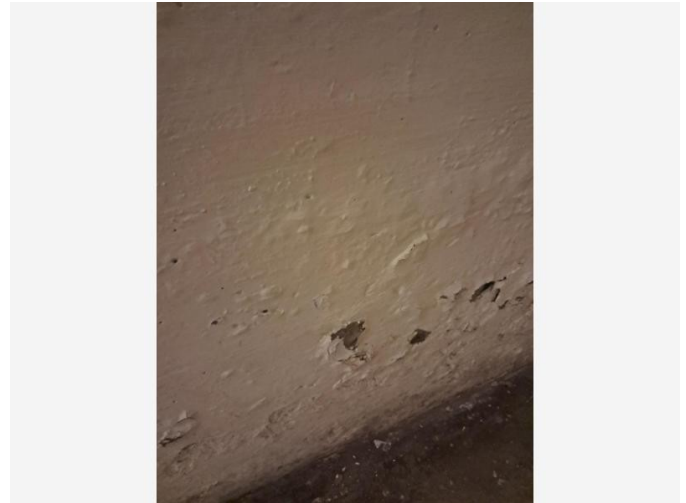
## Fiche 10: Cementering

Geen asbest

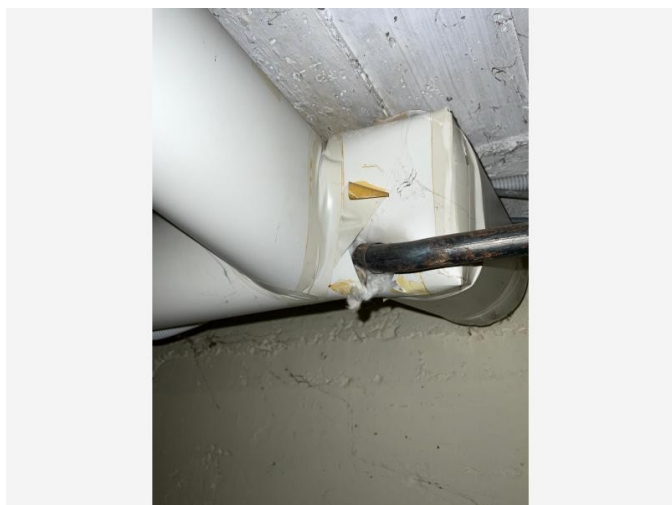
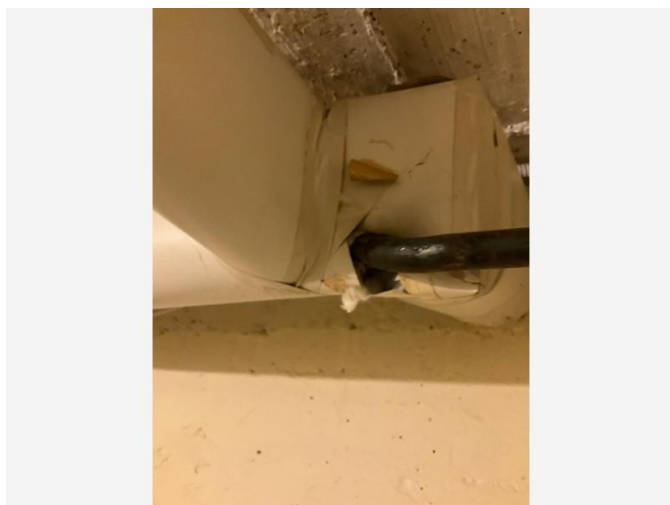
### Fiche 12: Leidingisolatie (niet verdacht)

| Beschrijving | Notitie | Terug te vinden op plannen |
|---|---|---|
| Fiche 12: Leidingisolatie (niet verdacht) | Leidingisolatie is niet verdacht - PVC | Plan 1.2: Kelder |
