# Asbestinventarisat attest

August Nihoulstraat 44, 3270 Scherpenheuvel-Zichem  
Gemeenschappelijke delen

Attestnummer : 20260724-000380.000

Uitgegeven op : 24.07.2026

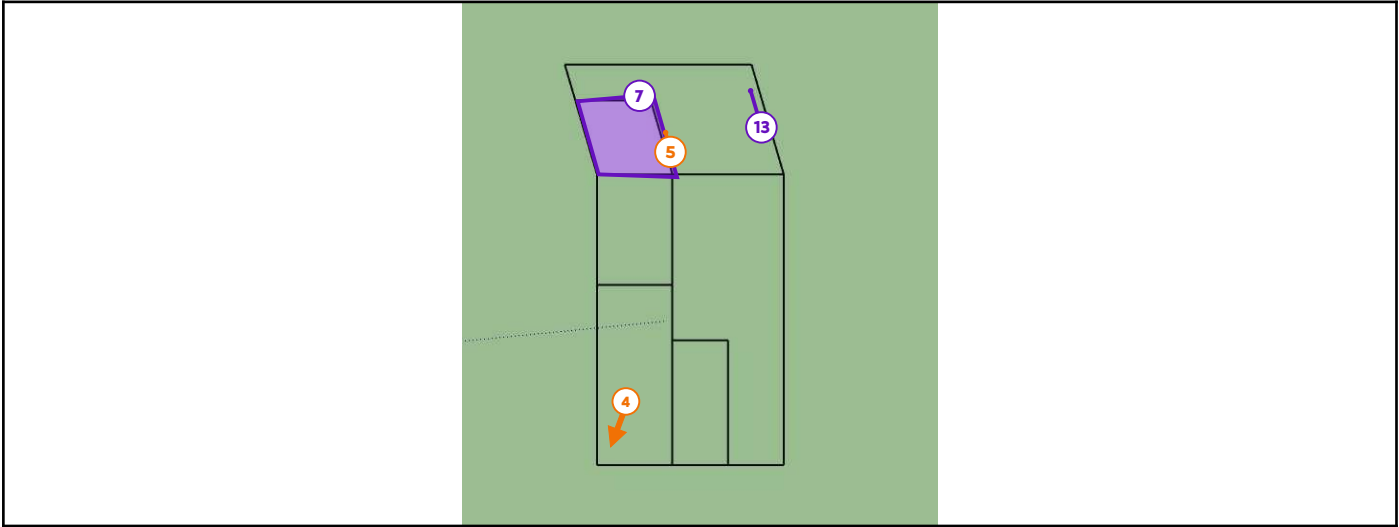
# Plan 1.1: Kelder gemene delen

| Beschrijving | Type | Actie |
|---|---|---|
| 4. Cementbuis putdeksel | Asbestmateriaal | Maatregelen nemen |
| 5. Cementbuis | Asbestmateriaal | Maatregelen nemen |
| 7. Waterput | Beperking | - |

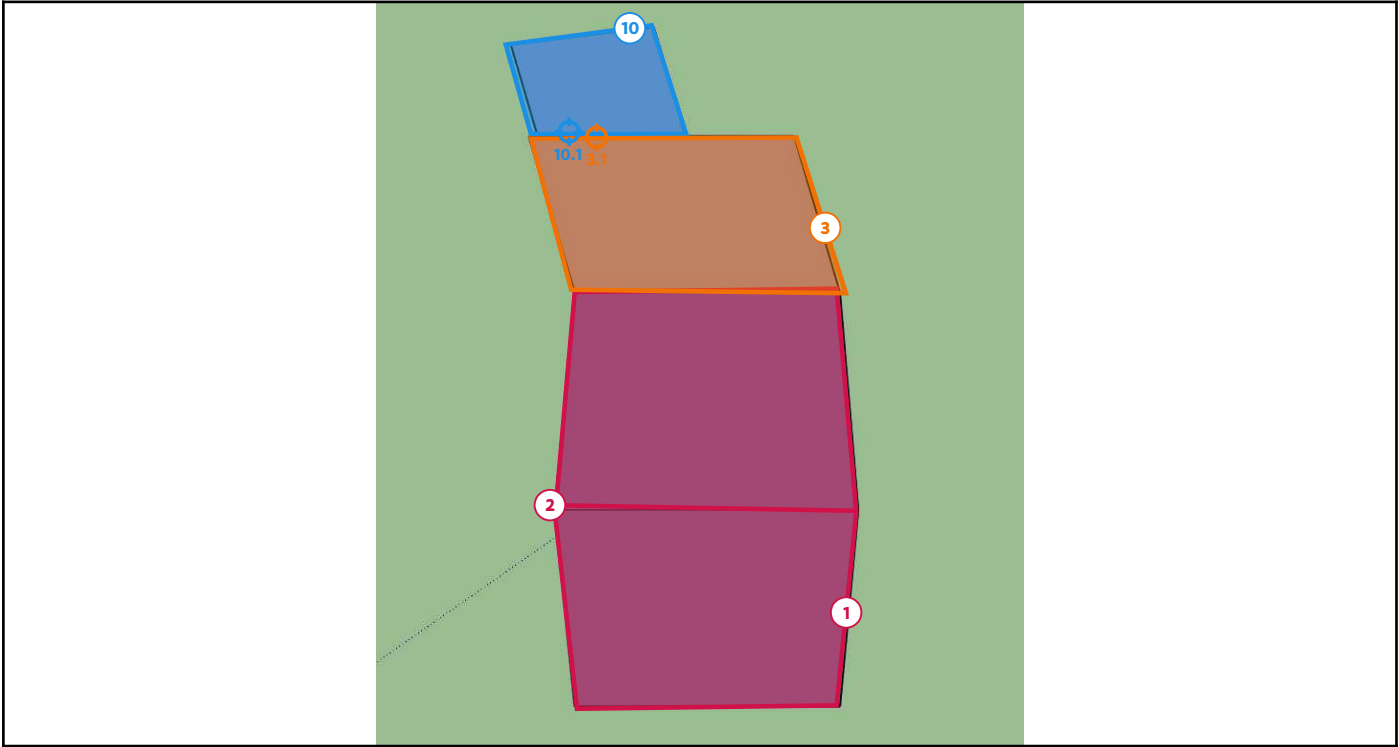
# Plan 1.4: Daken

| Beschrijving | Type | Actie |
|---|---|---|
| 1. Leien | Asbestmateriaal | Dringend verwijderen |
| 2. Nokpannen | Asbestmateriaal | Dringend verwijderen |
| 3. Roofing +2 | Asbestmateriaal | Verwijderen |
| 10. Roofing +1 | Geen asbest | - |

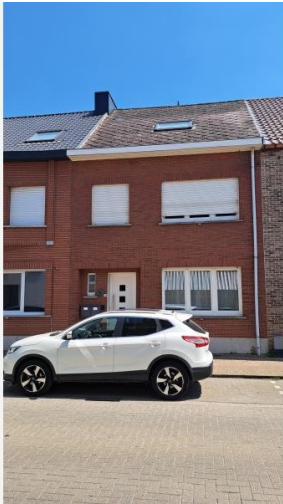
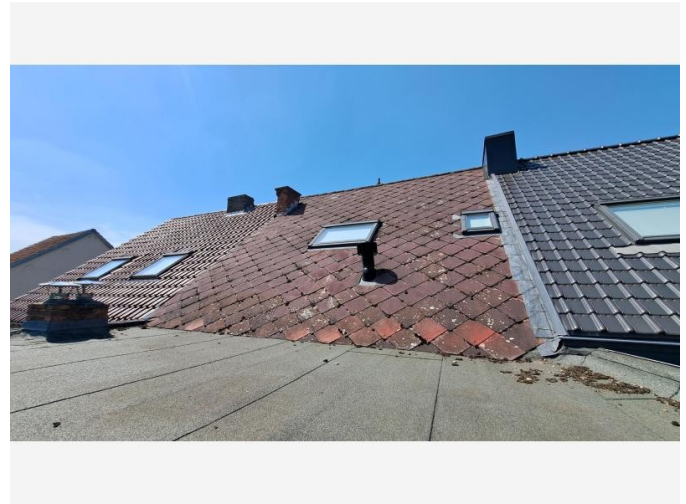
Het asbestmateriaal valt onder de mijlpaal van 2034.

**Dringend verwijderen**

| Eindbeoordeling materiaalrisico | Hoog materiaalrisico en/of hoge kans op vezelvrijgave |

| Asbestsoort (vezeltype) | Crocidoliet aanwezig |
| Toestand van het materiaal | Zwaar beschadigd, zwaar verweerd |

| Beschrijving | Leien |

- Zorg voor een veilig beheer. Vermijd het beschadigen van het asbestmateriaal. Controleer de toestand jaarlijks op wijzigingen.
- Verwijder dit asbestmateriaal zo snel mogelijk. Volg de toestand goed op.
- Hemelwater dat afspoelt van asbestcement daken of gevels kan asbestdeeltjes bevatten. Gebruik het enkel voor gesloten circuits (bv. spoelen toiletten). Reinig na het vervangen van het dak of de gevel de dakgoten en regenwaterput of -ton om asbesthoudend sediment of slib te verwijderen
- Voer bijkomende staalname(s) uit.

- Eenvoudige handelingen: enkel door erkend asbestverwijderaar  
Hoewel deze eventueel door eenvoudige handelingen verwijderd kunnen worden, adviseer ik als deskundige om de verwijdering te laten uitvoeren door een erkende asbestverwijderaar. Dit garandeert de veiligheid van zowel de bewoners als de burens

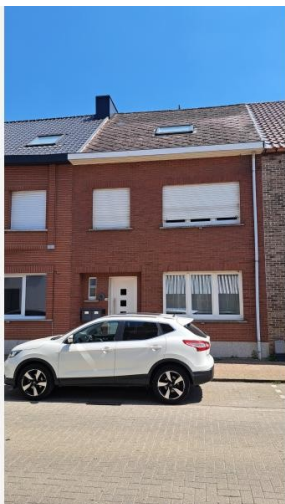
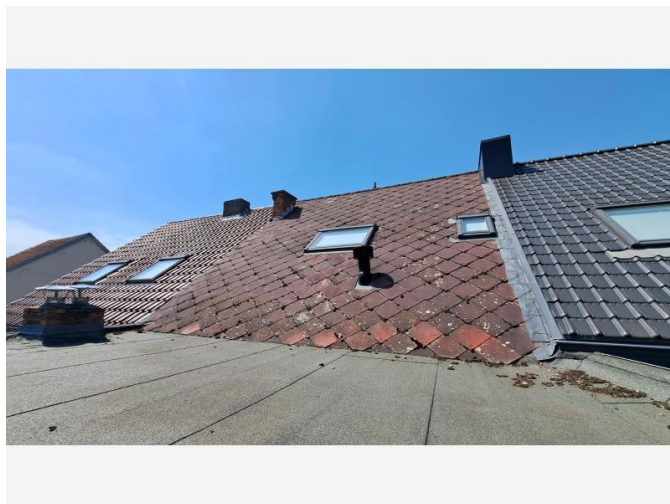
Het asbestmateriaal valt onder de mijlpaal van 2034.

**Dringend verwijderen**

| Eindbeoordeling materiaalrisico | Hoog materiaalrisico en/of hoge kans op vezelvrijgave |

| Asbestsoort (vezeltype) | Crocidoliet aanwezig |
| Toestand van het materiaal | Zwaar beschadigd, zwaar verweerd |

| Beschrijving | Nokpannen |

- Zorg voor een veilig beheer. Vermijd het beschadigen van het asbestmateriaal. Controleer de toestand jaarlijks op wijzigingen.
- Verwijder dit asbestmateriaal zo snel mogelijk. Volg de toestand goed op.
- Hemelwater dat afspoelt van asbestcement daken of gevels kan asbestdeeltjes bevatten. Gebruik het enkel voor gesloten circuits (bv. spoelen toiletten). Reinig na het vervangen van het dak of de gevel de dakgoten en regenwaterput of -ton om asbesthoudend sediment of slib te verwijderen
- Voer bijkomende staalname(s) uit.

- Eenvoudige handelingen: enkel door erkend asbestverwijderaar  
Hoewel deze eventueel door eenvoudige handelingen verwijderd kunnen worden, adviseer ik als deskundige om de verwijdering te laten uitvoeren door een erkende asbestverwijderaar. Dit garandeert de veiligheid van zowel de bewoners als de burens

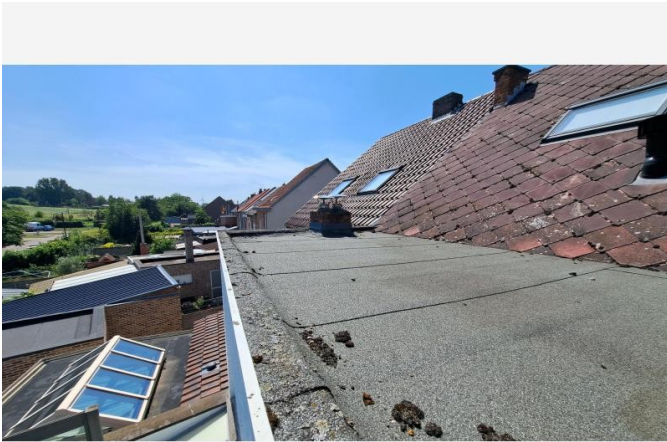
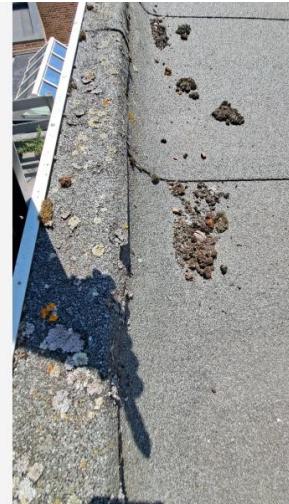
Het asbestmateriaal valt onder de mijlpaal van 2040.

Verwijderen

| Eindbeoordeling materiaalrisico | Verhoogd materiaalrisico en/of verhoogde kans op vezelvrijgave |

| Asbestsoort (vezeltype) | Alleen chrysotiel aanwezig |
| Toestand van het materiaal | Matig beschadigd, matig verweerd |

| Opmerking | <p>Deze oppervlakte, volumes en gewichten zijn niet gemeten, maar geschat op basis van een benadering van de aanwezige roofing (de opgegeven hoeveelheden mogen niet gebruikt worden als maatstaf voor heffingen). Om gevolgschade en lekkages te voorkomen en niet destructief te werk te gaan is er niet bemonsterd. We kunnen geen uitspraak doen over de onderliggende lagen. Bij renovatie of sloop dient er een destructief onderzoek uitgevoerd te worden van de roofing.</p> <p>Toelichting labo: contaminatie op het oppervlak (vermoedelijk door leien hellend dak), roofing lijkt negatief.</p> |

- Zorg voor een veilig beheer. Vermijd het beschadigen van het asbestmateriaal. Controleer de toestand jaarlijks op wijzigingen.
- Verwijder dit asbestmateriaal zo snel mogelijk. Volg de toestand goed op.
- Hemelwater dat afspoelt van asbestcement daken of gevels kan asbestdeeltjes bevatten. Gebruik het enkel voor gesloten circuits (bv. spoelen toiletten). Reinig na het vervangen van het dak of de gevel de dakgoten en regenwaterput of -ton om asbesthoudend sediment of slib te verwijderen
- Voer bijkomende staalname(s) uit.

- Eenvoudige handelingen: enkel door erkend asbestverwijderaar  
Hoewel deze eventueel door eenvoudige handelingen verwijderd kunnen worden, adviseer ik als deskundige om de verwijdering te laten uitvoeren door een erkende asbestverwijderaar. Dit garandeert de veiligheid van zowel de bewoners als de burens

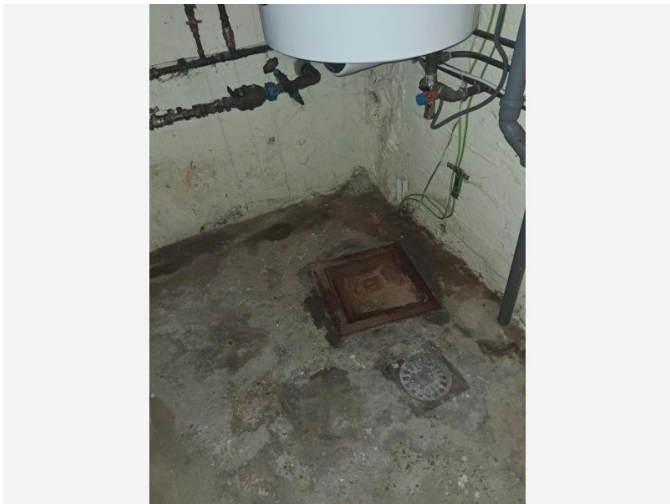
| Opmerking | <p>Deze oppervlakte, volumes en gewichten zijn niet gemeten, maar geschat op basis van een benadering van de aanwezige cementbuizen (de opgegeven hoeveelheden mogen niet gebruikt worden als maatstaf voor heffingen).</p> <p>Er is geen zicht hoe dat de cementbuis loopt, er kan dus ook geen inschatting van de hoeveelheid gemaakt worden</p> |

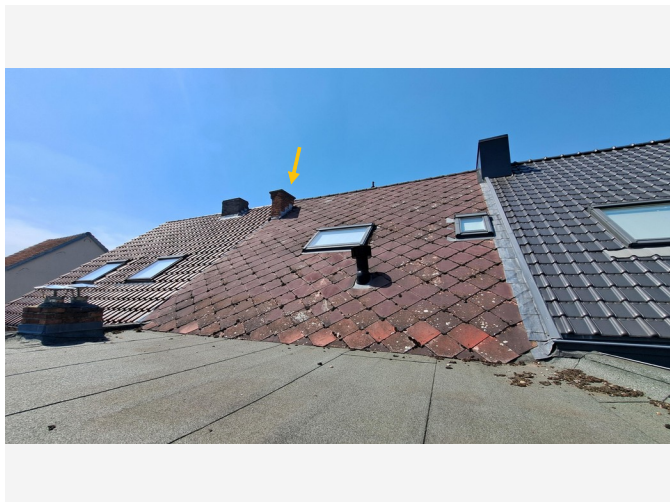
Situeringsfoto

| Karakterisatie | Asbest (verdacht) |
| Primaire drager | HVAC infrastructuur en uitrusting |
