# Asbestinventarisat attest

Kwadestraat 43, 3460 Bekkevoort

Attestnummer : 20260513-000253.000

**Niet-asbestveilig**

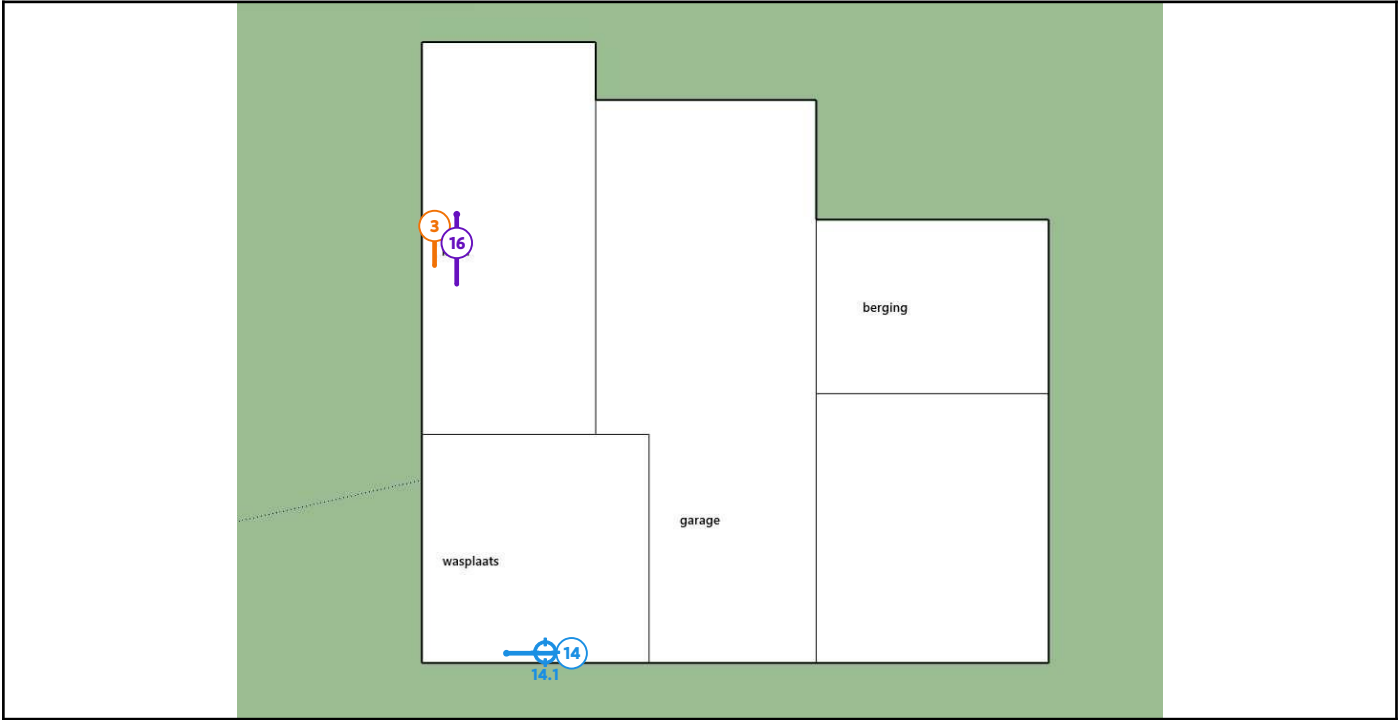
# Plan 1.1: Kelder

| Beschrijving | Type | Actie |
|---|---|---|
| 3. Roetluik | Asbestmateriaal | Verwijderen |

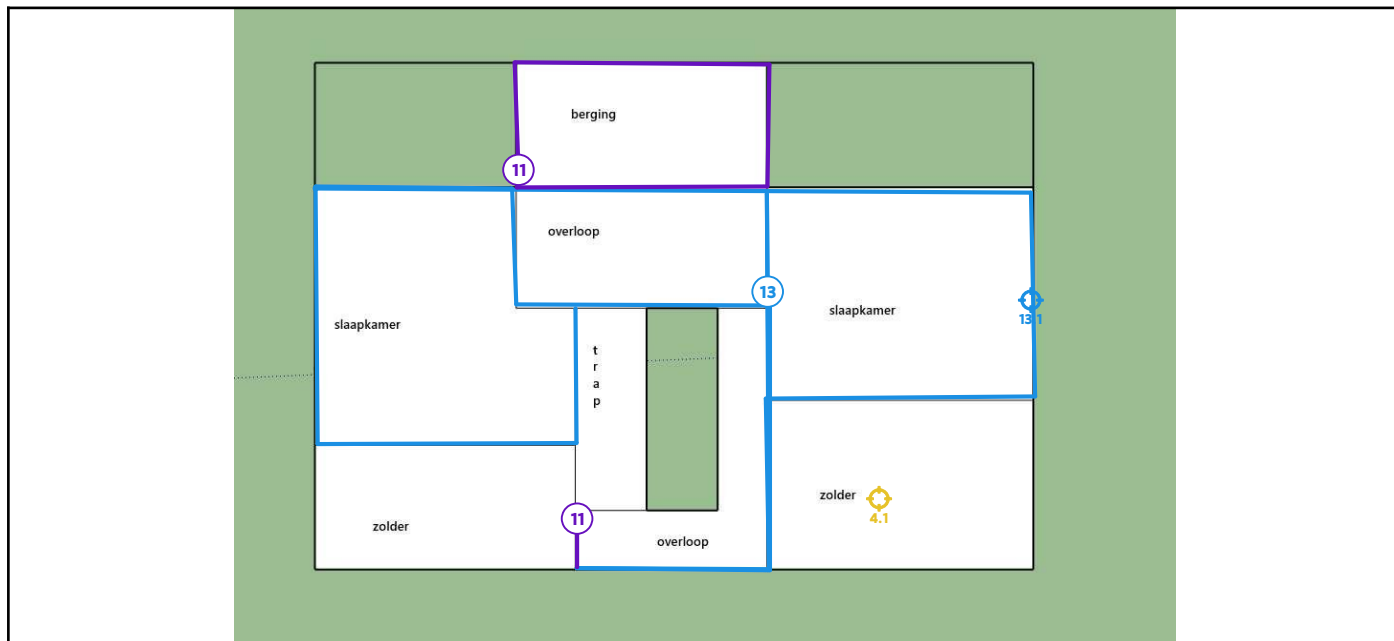
## Plan 1.6: Eerste verdiep

| Beschrijving | Type | Actie |
|---|---|---|
| 4. Menuiserie platen | Asbestmateriaal | Zorgvuldig beheren |

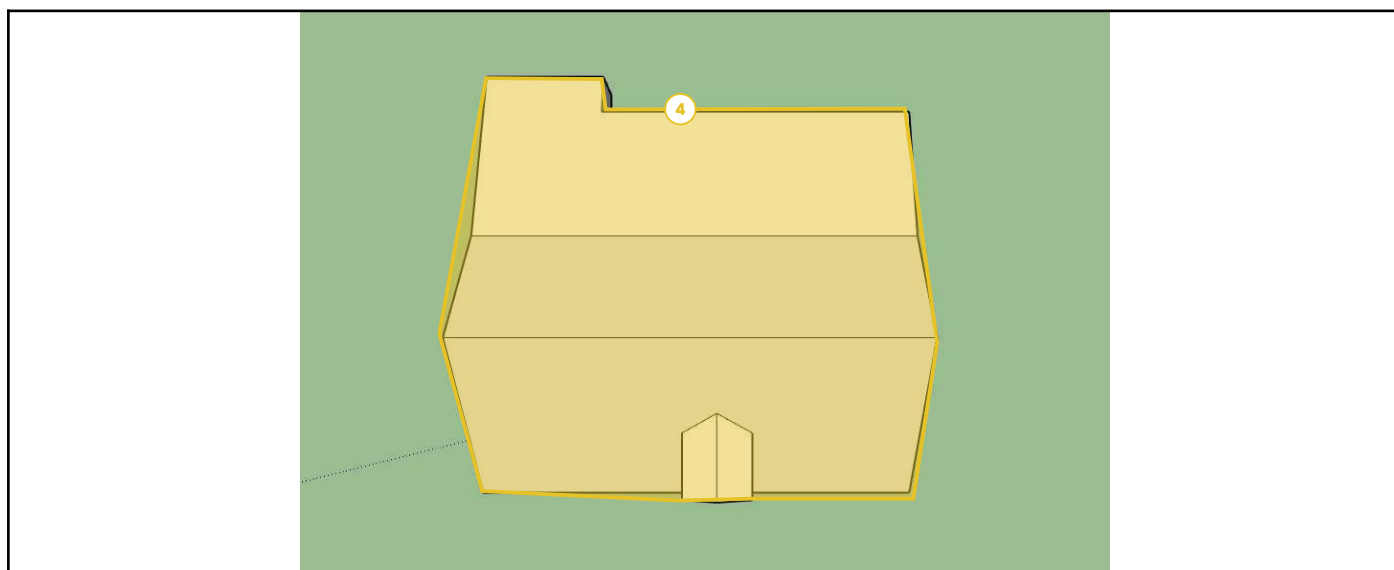
## Plan 1.10: Daken

| Beschrijving | Type | Actie |
|---|---|---|
| 4. Menuiserie platen | Asbestmateriaal | Zorgvuldig beheren |

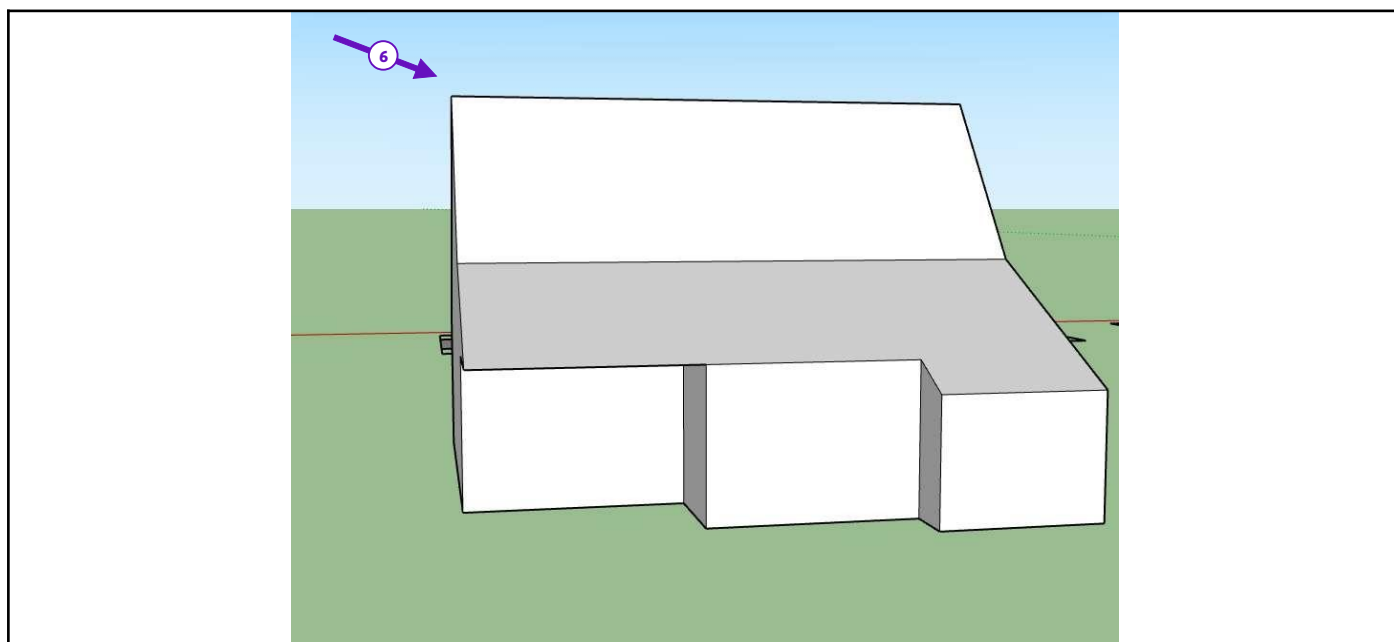
## Plan 1.11: Achtergevel

| Beschrijving | Type | Actie |
|---|---|---|
| 6. Schoorsteen rookgaskanaal | Beperking | - |

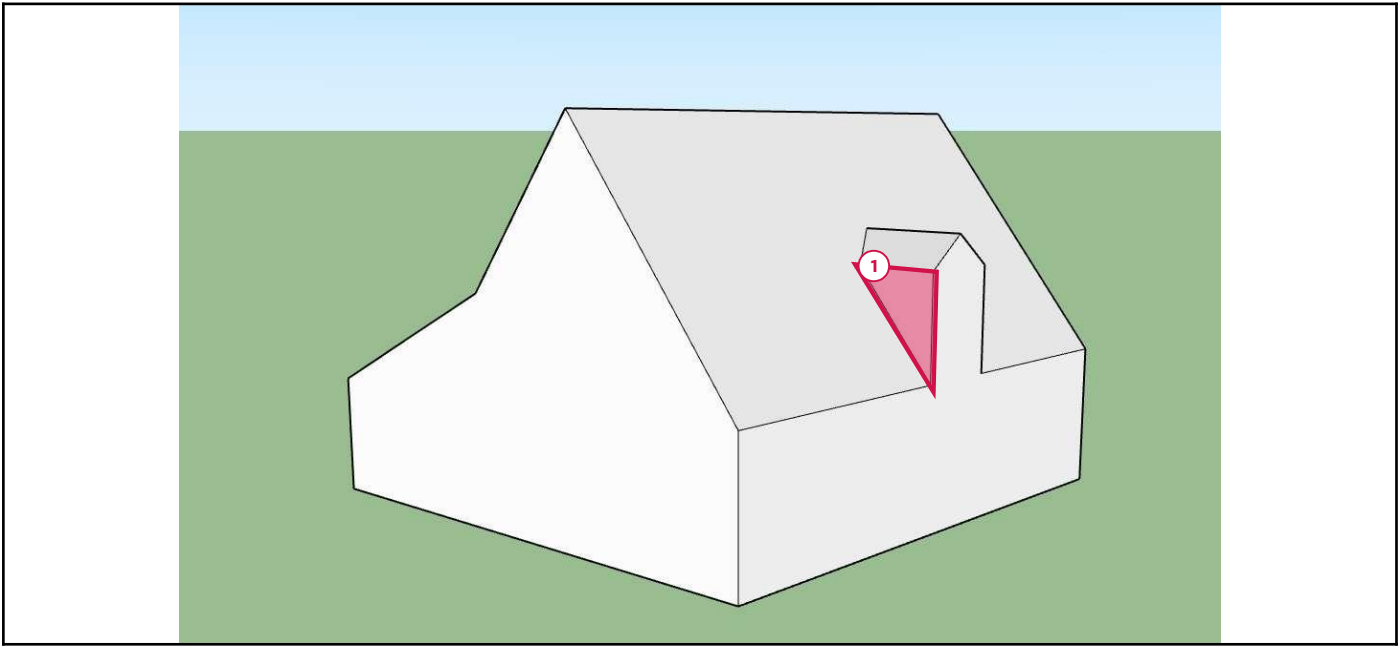
# Plan 1.12: Linker gevel

| Beschrijving | Type | Actie |
|---|---|---|
| 1. Gevelleien | Asbestmateriaal | Dringend verwijderen |

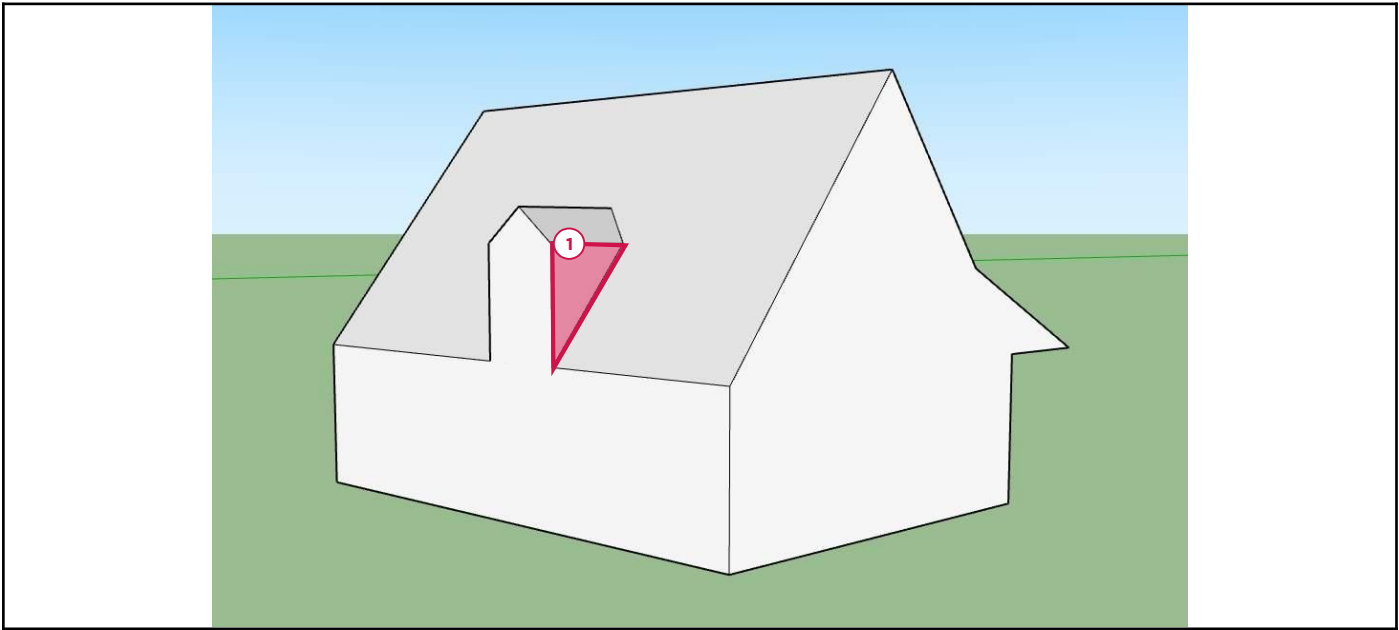
# Plan 1.13: Rechter gevel

| Beschrijving | Type | Actie |
|---|---|---|
| 1. Gevelleien | Asbestmateriaal | Dringend verwijderen |

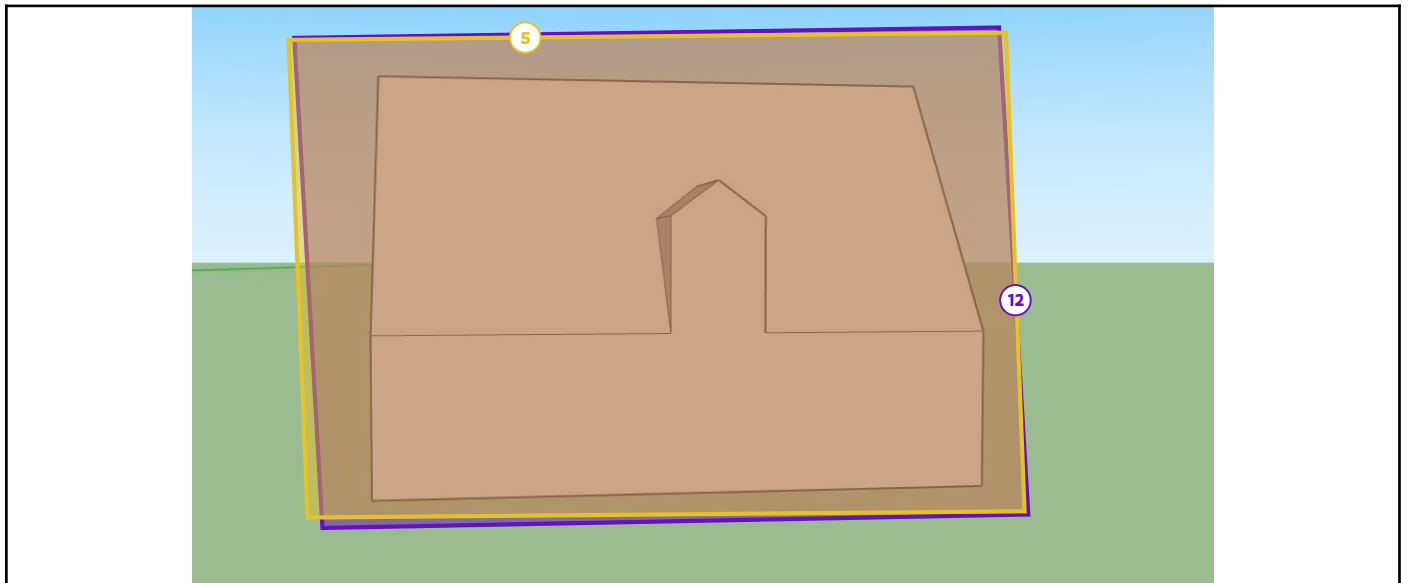
## Plan 1.15: Volledige woning

| Beschrijving | Type | Actie |
|---|---|---|
| 5. Vensterbanken en deurdorpels | Asbestmateriaal | Zorgvuldig beheren |

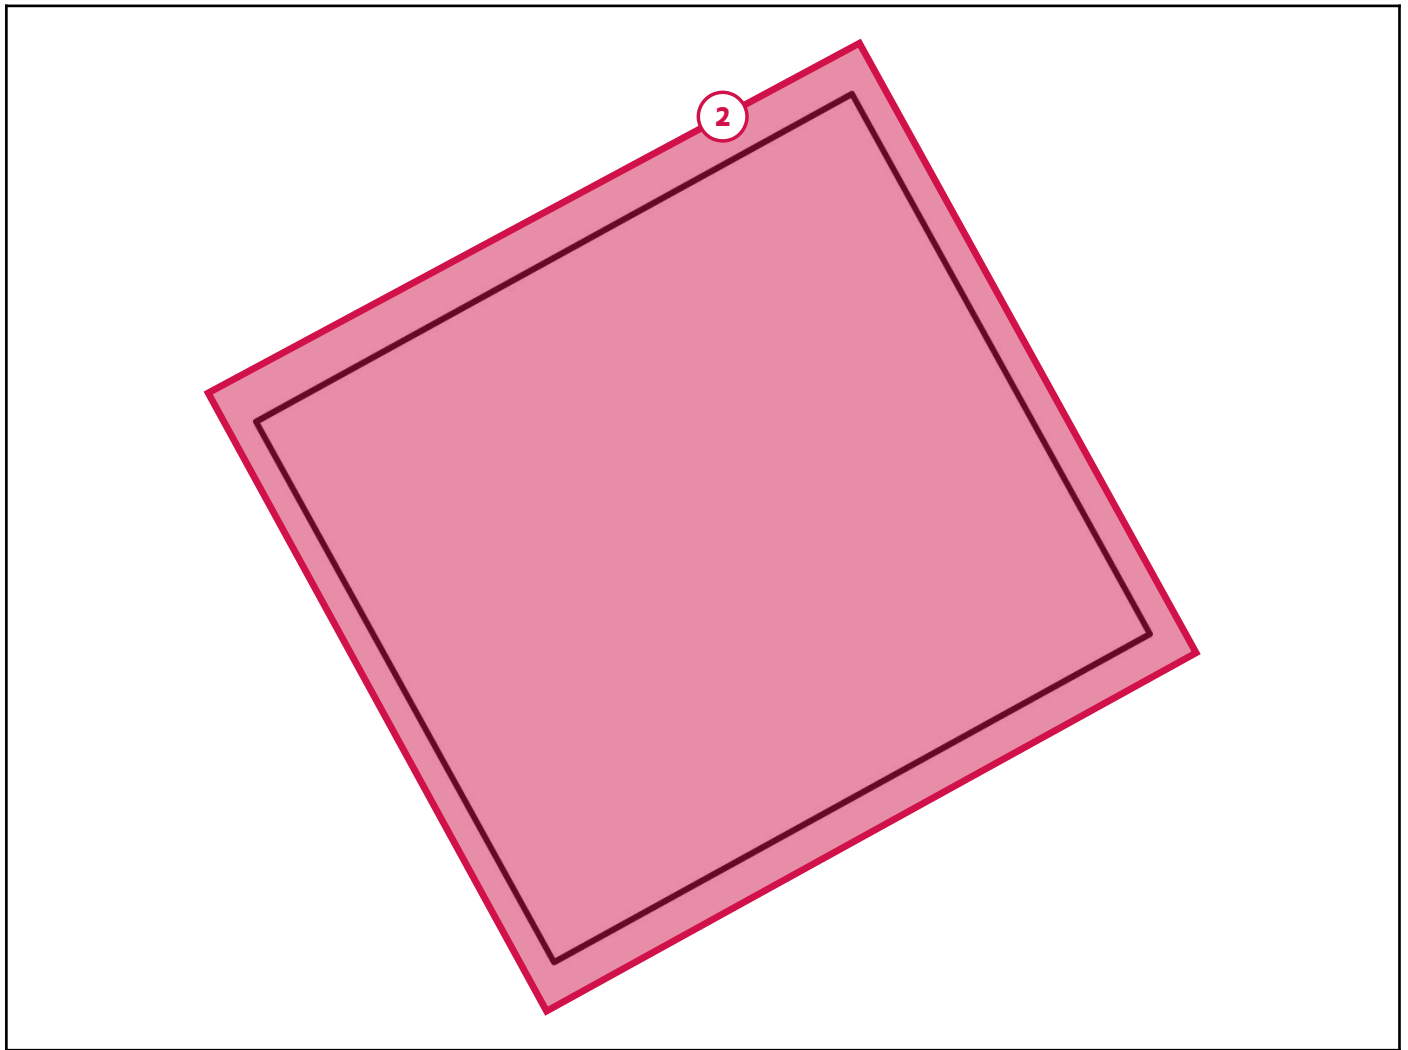
## Plan 3.2: Stal plan

| Beschrijving | Type | Actie |
|---|---|---|
| 2. Mastiek glas - profiel houten enkelglas ramen | Asbestmateriaal | Dringend verwijderen |

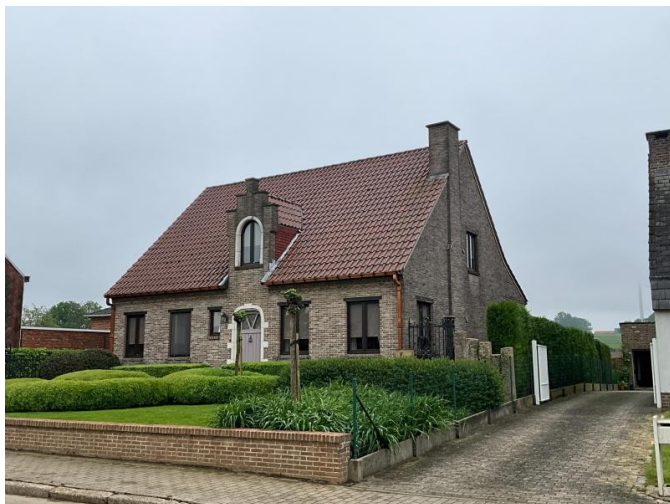
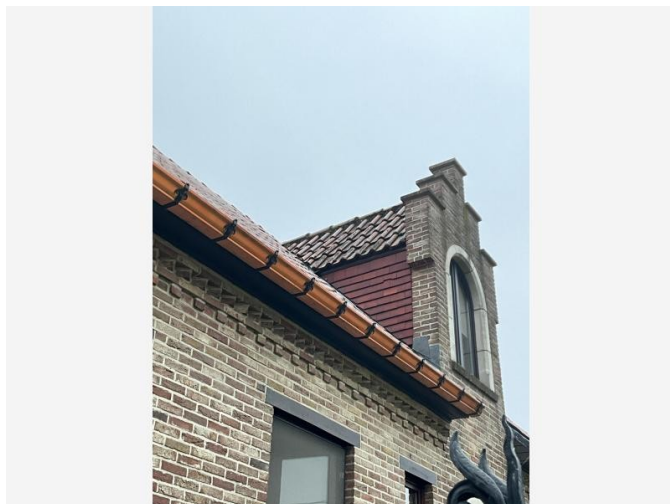
Het asbestmateriaal valt onder de mijlpaal van 2034.

**Dringend verwijderen**

| Eindbeoordeling materiaalrisico | Hoog materiaalrisico en/of hoge kans op vezelvrijgave |

| Asbestsoort (vezeltype) | Crocidoliet aanwezig |
| Toestand van het materiaal | Zwaar beschadigd, zwaar verweerd |

| Beschrijving | Gevelleien |

- Zorg voor een veilig beheer. Vermijd het beschadigen van het asbestmateriaal. Controleer de toestand jaarlijks op wijzigingen.
- Verwijder dit asbestmateriaal zo snel mogelijk. Volg de toestand goed op.
- Hemelwater dat afspoelt van asbestcement daken of gevels kan asbestdeeltjes bevatten. Gebruik het enkel voor gesloten circuits (bv. spoelen toiletten). Reinig na het vervangen van het dak of de gevel de dakgoten en regenwaterput of -ton om asbesthoudend sediment of slib te verwijderen
- Voer bijkomende staalname(s) uit.

- Eenvoudige handelingen: enkel door erkend asbestverwijderaar  
Hoewel deze eventueel door eenvoudige handelingen verwijderd kunnen worden, adviseer ik als deskundige om de verwijdering te laten uitvoeren door een erkende asbestverwijderaar. Dit garandeert de veiligheid van zowel de bewoners als de burens

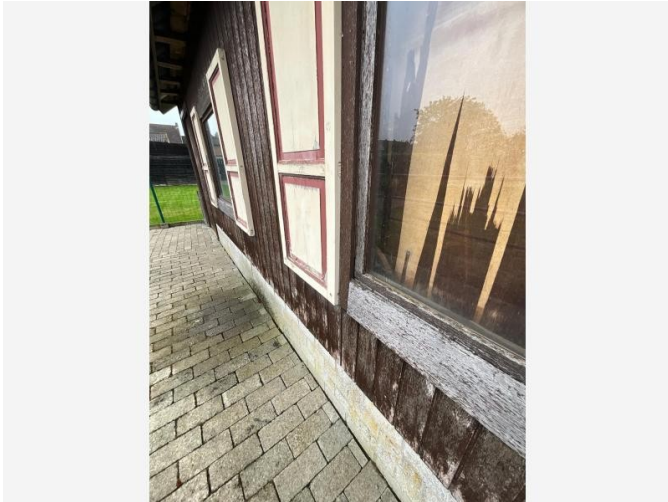
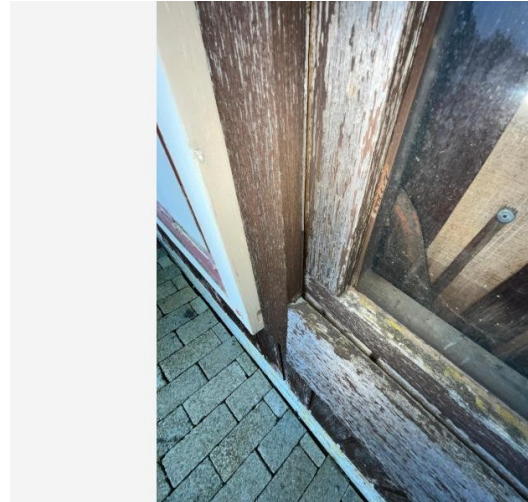
## Fiche 2: Mastiek glas - profiel houten enkelglas ramen

Het asbestmateriaal valt onder de mijlpaal van 2040.

**Dringend verwijderen**

- Zorg voor een veilig beheer. Vermijd het beschadigen van het asbestmateriaal. Controleer de toestand jaarlijks op wijzigingen.
- Verwijder dit asbestmateriaal zo snel mogelijk. Volg de toestand goed op.
- Voer bijkomende staalname(s) uit.
