Asbestinventarisatetest

Pater R. Van De Wouwerstraat 52, 3271 Scherpenheuvel-Zichem

Attestnummer : 20250412-000017.000

Uitgegeven op : 12.04.2025

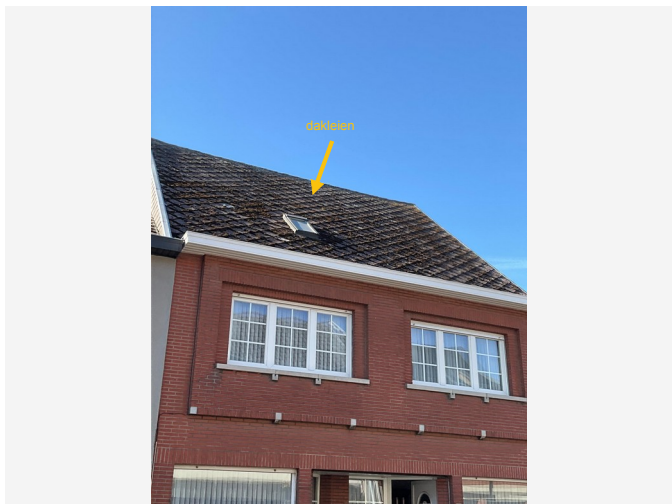
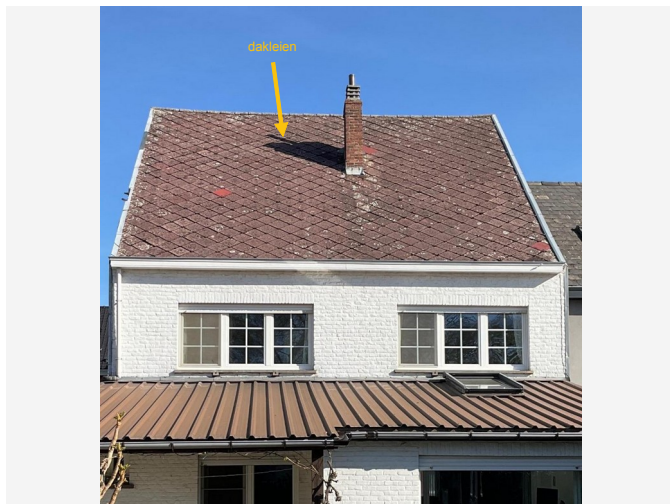
Conclusie

Het asbestmateriaal valt onder de mijlpaal van 2034.

Risicobeoordeling

Eindbeoordeling materiaalrisico	Verhoogd materiaalrisico en/of verhoogde kans op vezelvrijgave
---------------------------------	--

Gebondenheid	Categorie 1: hechtgebonden in oorsprong
Asbestsoort (vezeltype)	Crocidoliet aanwezig
Asbestconcentratie	Laag (< 50%)
Afschermingsgraad van het gehele materiaal	Geheel of deels vrij aan de buitenlucht
Toestand van het materiaal	Matig beschadigd, matig verweerd

Beschrijving	dakleien
Omgeving	Buiten
Primaire drager	Schuin dak
Asbestmateriaal	Dak- en gevelbekleding - Lei, shingle
Bindmiddel van asbestmateriaal	Cement
Gebondenheid op basis van bindmiddel	Hecht
Hoeveelheid (oppervlakte - aantal)	<ul style="list-style-type: none">• 120,00 m² - 1 stuk
Totale oppervlakte	120,00 m ²
Eenvoudig bereikbaar	Ja
Bevestigingswijze	<ul style="list-style-type: none">• Genageld, geniet
Identificatiemethode	Vaststelling zonder monstername
Destructieve handeling voor identificatie	Nee

Verwijderen

- Verwijder dit asbestmateriaal zo snel mogelijk. Volg de toestand goed op.
- Hemelwater dat afspoelt van asbestcement daken of gevels kan asbestdeeltjes bevatten. Gebruik het enkel voor gesloten circuits (bv. spoelen toiletten). Reinig na het vervangen van het dak of de gevel de dakgoten en regenwaterput of -ton om asbesthoudend sediment of slib te verwijderen

- Eenvoudige handelingen: mag via doe-het-zelf of door werknemer(s) met opleidingsattest eenvoudige handelingen mits inachtnaam van voorgeschreven collectieve en persoonlijke beschermingsmiddelen, zie ook: <https://ovam.vlaanderen.be/voorzorgsmaatregelen-bij-asbestverwijdering> zie ook toelichting achteraan dit attest

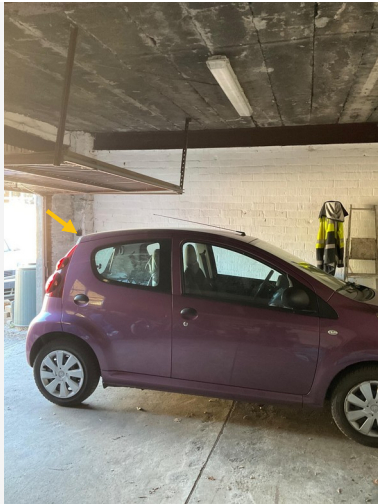
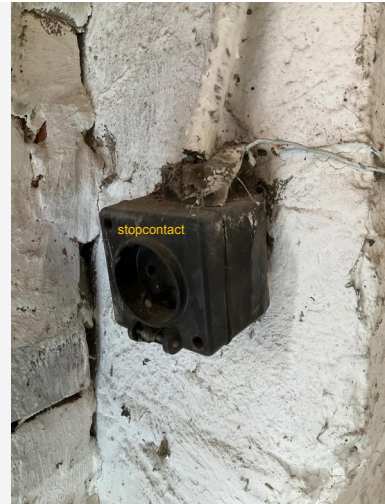
Conclusie

Het asbestmateriaal valt onder de mijlpaal van 2040.

Eindbeoordeling materiaalrisico	Verhoogd materiaalrisico en/of verhoogde kans op vezelvrijgave
---------------------------------	--

Gebondenheid	Categorie 1: hechtgebonden in oorsprong
Asbestsoort (vezeltype)	Crocidoliet aanwezig
Asbestconcentratie	Laag (< 50%)
Afschermingsgraad van het gehele materiaal	Geheel of deels (ook) vrij aan de binnenlucht
Toestand van het materiaal	Licht beschadigd, licht verweerd. Intact calciumsilicaatmateriaal of categorie III 'gebondenheid'

Beschrijving	bakelieten stopcontact in garage
Omgeving	Binnen
Primaire drager	Communicatie en elektrische infrastructuur en uitrusting
Asbestmateriaal	Plaat, paneel, tablet - Type Bakeliet
Bindmiddel van asbestmateriaal	Kunststof of -hars
Gebondenheid op basis van bindmiddel	Hecht
Hoeveelheid (oppervlakte - dikte - aantal)	<ul style="list-style-type: none">• 0,02 m² - 0,30 cm - 1 stuk
Totaal volume	< 0,001 m ³
Eenvoudig bereikbaar	Ja
Bevestigingswijze	<ul style="list-style-type: none">• Geschroefd
Identificatiemethode	Vaststelling zonder monstername
Destructieve handeling voor identificatie	Nee
Opmerking	stopcontact in garage

Verwijderen

- Verwijder dit asbestmateriaal zo snel mogelijk. Volg de toestand goed op.

- Eenvoudige handelingen: mag via doe-het-zelf of door werknemer(s) met opleidingsattest eenvoudige handelingen mits inachtnaam van voorgeschreven collectieve en persoonlijke beschermingsmiddelen, zie ook: <https://ovam.vlaanderen.be/voorzorgsmaatregelen-bij-asbestverwijdering> zie ook toelichting achteraan dit attest

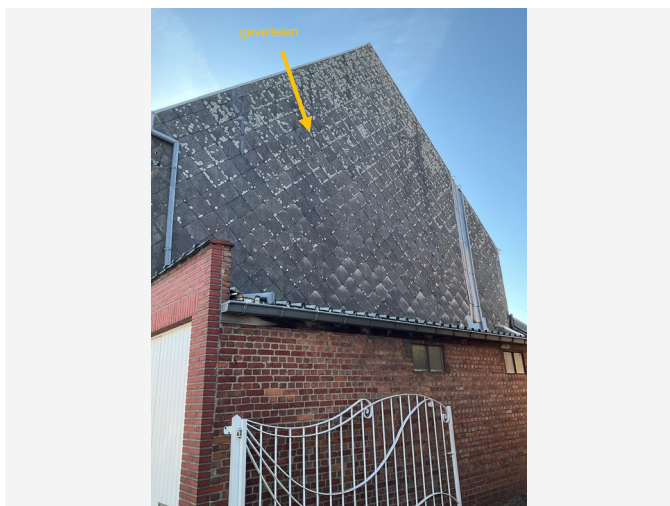
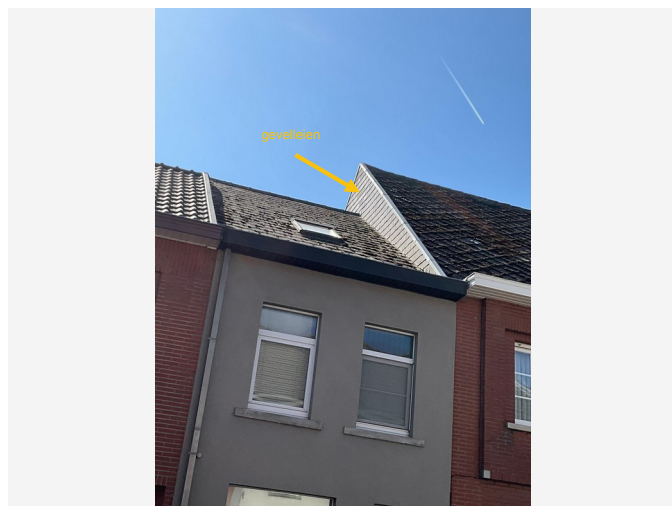
Conclusie

Het asbestmateriaal valt onder de mijlpaal van 2034.

Eindbeoordeling materiaalrisico	Verhoogd materiaalrisico en/of verhoogde kans op vezelvrijgave
---------------------------------	--

Gebondenheid	Categorie 1: hechtgebonden in oorsprong
Asbestsoort (vezeltype)	Crocidoliet aanwezig
Asbestconcentratie	Laag (< 50%)
Afschermingsgraad van het gehele materiaal	Geheel of deels vrij aan de buitenlucht
Toestand van het materiaal	Matig beschadigd, matig verweerd

Beschrijving	Gevelleien rechter- en linkergevel
Omgeving	Buiten
Primaire drager	Wand buitenschil
Asbestmateriaal	Dak- en gevelbekleding - Lei, shingle
Bindmiddel van asbestmateriaal	Cement
Gebondenheid op basis van bindmiddel	Hecht
Hoeveelheid (oppervlakte - aantal)	<ul style="list-style-type: none">• 75,00 m² - 1 stuk
Totale oppervlakte	75,00 m ²
Eenvoudig bereikbaar	Ja
Bevestigingswijze	<ul style="list-style-type: none">• Geschroefd• Genageld, geniet
Identificatiemethode	Vaststelling zonder monstername
Destructieve handeling voor identificatie	Nee
Opmerking	<p>gevelleien zowel rechter als linkergevel.</p> <p>gevelleien op linkergevel zien er nog niet zo oud uit, hier zou een uitsluitel op aanwezigheid asbest nog met een staalname bevestigd kunnen worden, maar de leien zijn nu niet bereikbaar ter staalname.</p>

Verwijderen

- Verwijder dit asbestmateriaal zo snel mogelijk. Volg de toestand goed op.
- Hemelwater dat afspoelt van asbestcement daken of gevels kan asbestdeeltjes bevatten. Gebruik het enkel voor gesloten circuits (bv. spoelen toiletten). Reinig na het vervangen van het dak of de gevel de dakgoten en regenwaterput of -ton om asbesthoudend sediment of slib te verwijderen

- Eenvoudige handelingen: mag via doe-het-zelf of door werknemer(s) met opleidingsattest eenvoudige handelingen mits inachtnaam van voorgeschreven collectieve en persoonlijke beschermingsmiddelen, zie ook: <https://ovam.vlaanderen.be/voorzorgsmaatregelen-bij-asbestverwijdering> zie ook toelichting achteraan dit attest

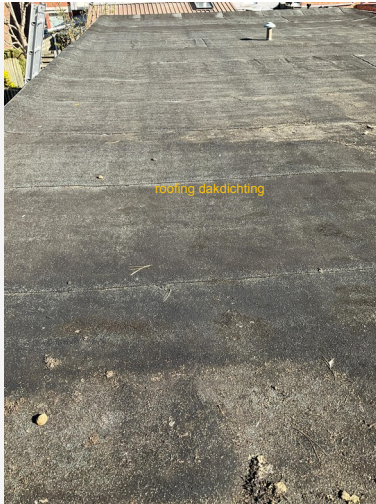
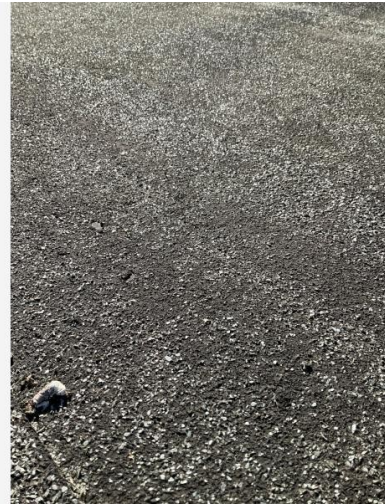
Conclusie

Het asbestmateriaal valt onder de mijlpaal van 2040.

Eindbeoordeling materiaalrisico	Laag materiaalrisico en/of verlaagde kans op vezelvrijgave
---------------------------------	--

Gebondenheid	Categorie 1: hechtgebonden in oorsprong
Asbestsoort (vezeltype)	Alleen chrysotiel
Asbestconcentratie	Laag (< 50%)
Afschermingsgraad van het gehele materiaal	Geheel of deels vrij aan de buitenlucht
Toestand van het materiaal	Licht beschadigd, licht verweerd. Intact calciumsilicaatmateriaal of categorie III 'gebondenheid'

Beschrijving	roofing op plat dak
Omgeving	Buiten
Primaire drager	Plat dak
Asbestmateriaal	Dak- en gevelbekleding - Roofing
Bindmiddel van asbestmateriaal	Bitumen (roofing, teer, asfalt)
Gebondenheid op basis van bindmiddel	Hecht
Hoeveelheid (oppervlakte - aantal)	<ul style="list-style-type: none">• 60,00 m² - 1 stuk
Totale oppervlakte	60,00 m ²
Eenvoudig bereikbaar	Ja
Bevestigingswijze	<ul style="list-style-type: none">• Verlijmd, ingegoten, versmeerd
Identificatiemethode	Vaststelling zonder monstername Motivatie: Groot risico op structurele gevolgschade (lekschade, werking installatie,...)
Destructieve handeling voor identificatie	Nee
Opmerking	vermoedelijk nog oude lagen roofing onder toplaag, mogelijks asbesthoudend, bij demontage of werken aan dakdichting best een destructieve staalname uitvoeren ter uitsluiting aanwezigheid asbest.

Zorgvuldig beheren

- Zorg voor een veilig beheer. Vermijd het beschadigen van het asbestmateriaal. Controleer de toestand jaarlijks op wijzigingen.

- Eenvoudige handelingen: mag via doe-het-zelf of door werknemer(s) met opleidingsattest eenvoudige handelingen mits inachtnaam van voorgeschreven collectieve en persoonlijke beschermingsmiddelen, zie ook: <https://ovam.vlaanderen.be/voorzorgsmaatregelen-bij-asbestverwijdering> zie ook toelichting achteraan dit attest

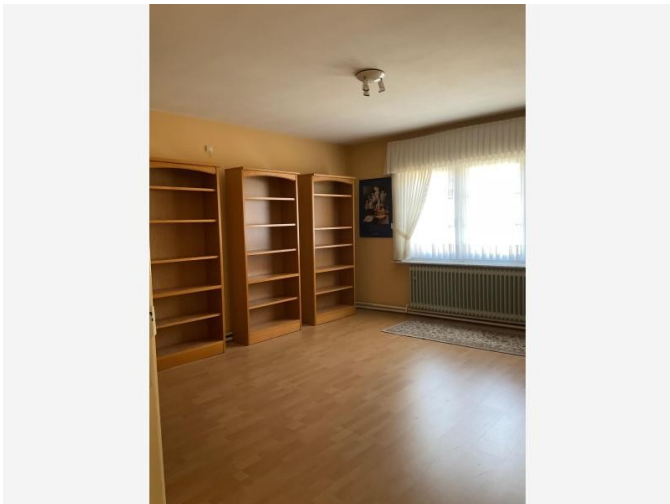
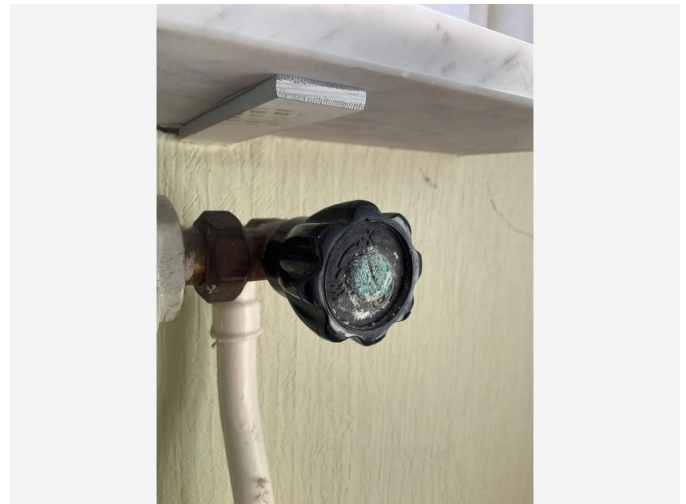
Conclusie

Het asbestmateriaal valt onder de mijlpaal van 2040.

Eindbeoordeling materiaalrisico	Laag materiaalrisico en/of verlaagde kans op vezelvrijgave
---------------------------------	--

Gebondenheid	Categorie 1: hechtgebonden in oorsprong
Asbestsoort (vezeltype)	Crocidoliet aanwezig
Asbestconcentratie	Laag (< 50%)
Afschermingsgraad van het gehele materiaal	Geheel of deels (ook) vrij aan de binnenlucht
Toestand van het materiaal	Onbeschadigd, niet verweerd

Beschrijving	bakelieten radiatorknoppen
Omgeving	Binnen
Primaire drager	Ruimteverwarming
Asbestmateriaal	Plaat, paneel, tablet - Type Bakeliet
Bindmiddel van asbestmateriaal	Kunststof of -hars
Gebondenheid op basis van bindmiddel	Hecht
Hoeveelheid (oppervlakte - dikte - aantal)	• 0,03 m ² - 0,30 cm - 2 stuks
Totaal volume	< 0,001 m ³
Eenvoudig bereikbaar	Ja
Bevestigingswijze	• Geschroefd
Identificatiemethode	Vaststelling zonder monsternamen
Destructieve handeling voor identificatie	Nee
Opmerking	bakelieten radiatorknoppen in achterste slaapkamers verdiep

Zorgvuldig beheren

- Zorg voor een veilig beheer. Vermijd het beschadigen van het asbestmateriaal. Controleer de toestand jaarlijks op wijzigingen.

- Eenvoudige handelingen: mag via doe-het-zelf of door werknemer(s) met opleidingsattest eenvoudige handelingen mits inachtnaam van voorgeschreven collectieve en persoonlijke beschermingsmiddelen, zie ook: <https://ovam.vlaanderen.be/voorzorgsmaatregelen-bij-asbestverwijdering> zie ook toelichting achteraan dit attest

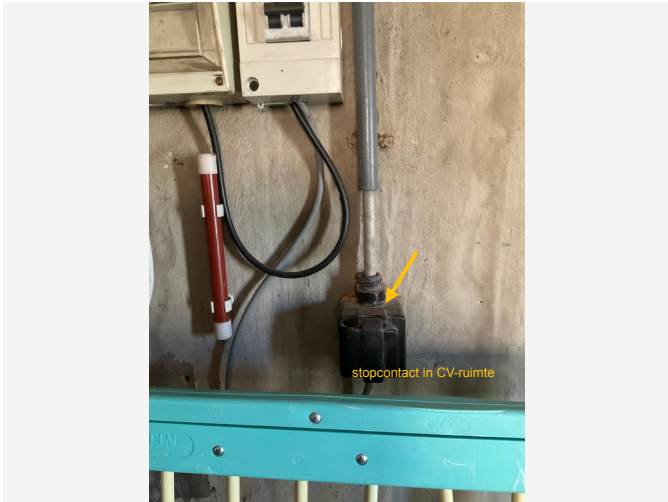
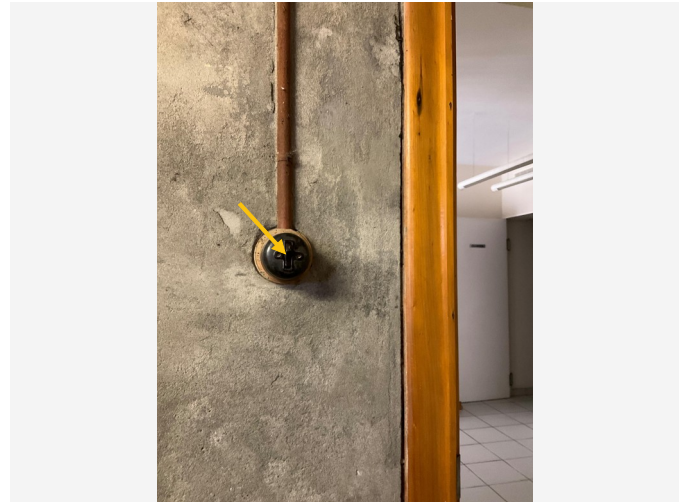
Conclusie

Het asbestmateriaal valt onder de mijlpaal van 2040.

Eindbeoordeling materiaalrisico	Laag materiaalrisico en/of verlaagde kans op vezelvrijgave
---------------------------------	--

Gebondenheid	Categorie 1: hechtgebonden in oorsprong
Asbestsoort (vezeltype)	Crocidoliet aanwezig
Asbestconcentratie	Laag (< 50%)
Afschermingsgraad van het gehele materiaal	Geheel of deels (ook) vrij aan de binnenlucht
Toestand van het materiaal	Onbeschadigd, niet verweerd

Beschrijving	bakelieten schakelaars en stopcontact in woning
Omgeving	Binnen
Primaire drager	Communicatie en elektrische infrastructuur en uitrusting
Asbestmateriaal	Plaat, paneel, tablet - Type Bakeliet
Bindmiddel van asbestmateriaal	Kunststof of -hars
Gebondenheid op basis van bindmiddel	Hecht
Hoeveelheid (oppervlakte - dikte - aantal)	<ul style="list-style-type: none">• 0,02 m² - 0,30 cm - 3 stuks
Totaal volume	< 0,001 m ³
Eenvoudig bereikbaar	Ja
Bevestigingswijze	<ul style="list-style-type: none">• Geschroefd
Identificatiemethode	Vaststelling zonder monstername
Destructieve handeling voor identificatie	Nee
Opmerking	3 schakelaars en 1 stopcontact zichtbaar in woning: <ul style="list-style-type: none">- naast deur in kelder- naast deur garage- aan trap naar verdiep- stopcontact in CV-ruimte

Zorgvuldig beheren

- Zorg voor een veilig beheer. Vermijd het beschadigen van het asbestmateriaal. Controleer de toestand jaarlijks op wijzigingen.

- Eenvoudige handelingen: mag via doe-het-zelf of door werknemer(s) met opleidingsattest eenvoudige handelingen mits inachtnaam van voorgeschreven collectieve en persoonlijke beschermingsmiddelen, zie ook: <https://ovam.vlaanderen.be/voorzorgsmaatregelen-bij-asbestverwijdering> zie ook toelichting achteraan dit attest

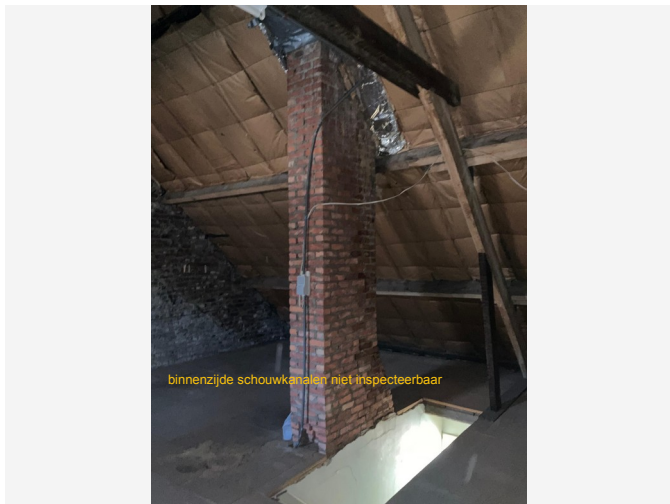
Situeringfoto

Tijdelijke beperking

Reden: Er is geen volledige risicobeoordeling mogelijk

Uitleg van de asbestdeskundige: binnenzijde schouwkanalen niet inspecteerbaar via niet-destructief onderzoek, mogelijks nog asbestverdachte materialen aanwezig.

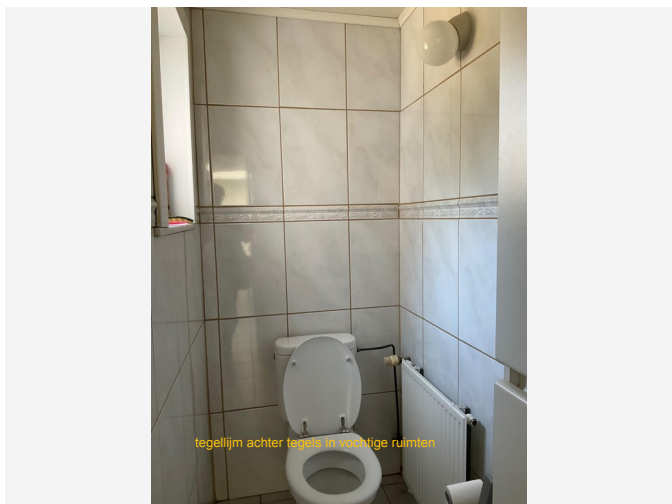
Vrije foto

vroeger gebruikte men ook asbest in de tegellijm, voornamelijk bij tegelwerk in vochtige ruimten.
mogelijks dus asbesthoudende tegellijm achter de tegels.
staalname niet-destructief niet mogelijk.

Identificatiemethode	Redelijk vermoeden
Primaire drager	Binnenwand
(Asbest)materiaal	In-situ afwerkingslagen - Lijm laag
Bindmiddel	Cement
Gebondenheid bindmiddel	Hecht

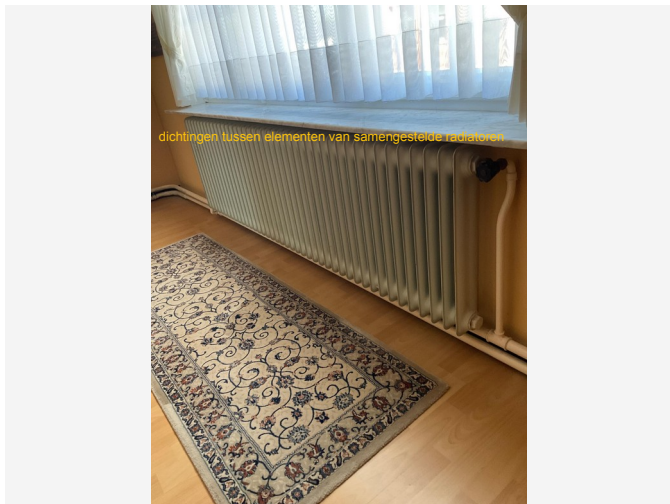
Vrije foto

tussen de elementen van samengestelde radiatoren werden vroeger asbesthoudende dichtingen gebruikt, mogelijk ook hier aanwezig.
niet-destructieve staalname niet mogelijk.

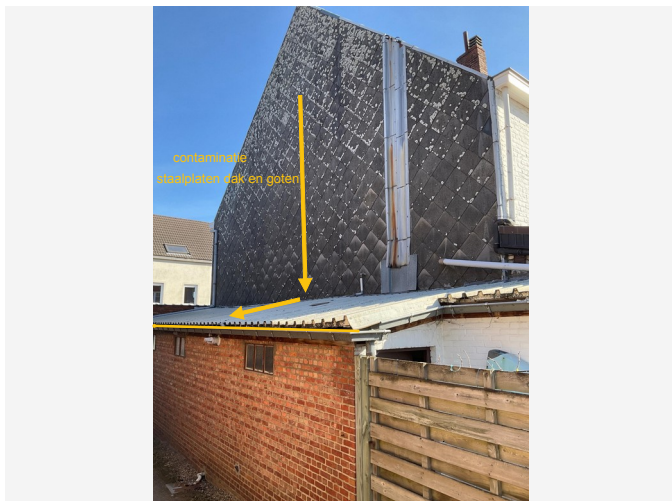
Fiche 10: contaminatie staalplaten dak en goten bijbouw rechts

dakplaten en goten van naastgelegen garage gecontamineerd door afdruipevelleien.

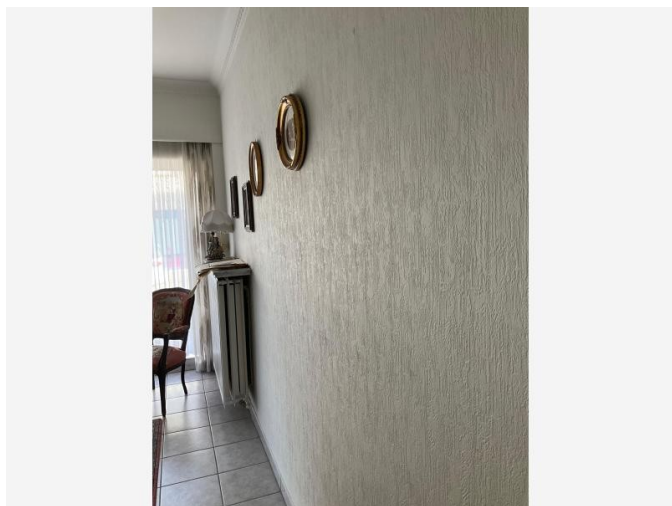
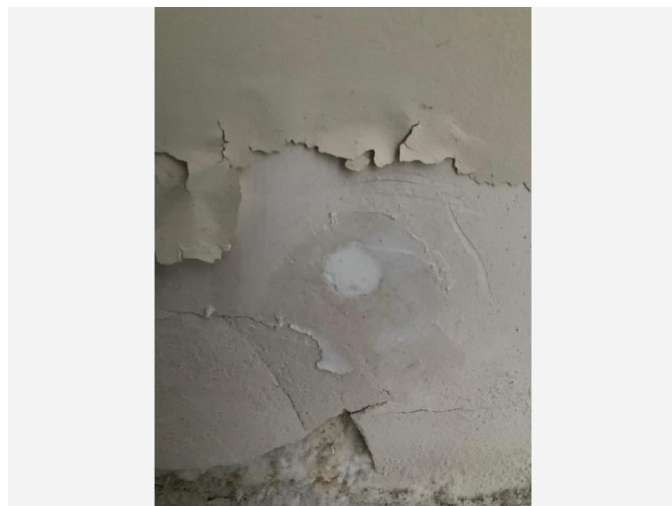
Geen asbest

#	Type	Referentie	Resultaat
11.1	Mengmonster	1	Geen asbest

Beschrijving	pleisterwerk wanden
Omgeving	Binnen
Primaire drager	Binnenwand
Bindmiddel van materiaal	Gips - kalk
Gebondenheid op basis van bindmiddel	Niet-hechtgebonden
Hoeveelheid (oppervlakte - dikte - aantal)	• 245,00 m ² - 1,00 cm - 1 stuk
Totaal volume	2,45 m ³
Identificatiemethode	Vaststelling met monstername
Destructieve handeling voor identificatie	Nee
Opmerking	<p>Om het pleisterwerk te identificeren als niet-asbesthoudend is een monstername van het pleisterwerk verplicht.</p> <p>Locatie staalnames: individuele ruimte: droge ruimte vb: leefruimte / natte ruimte:</p> <p>vb: keuken / stookplaats: cv-ruimte/ traphal: inkom</p> <p>De vermelde oppervlaktes en volumes betreffen een inschatting. Er worden geen rechten verleend aan deze oppervlaktes/volumes. De dikte is een inschatting die voorkomt uit de monstername en is daarom niet altijd representatief.</p>

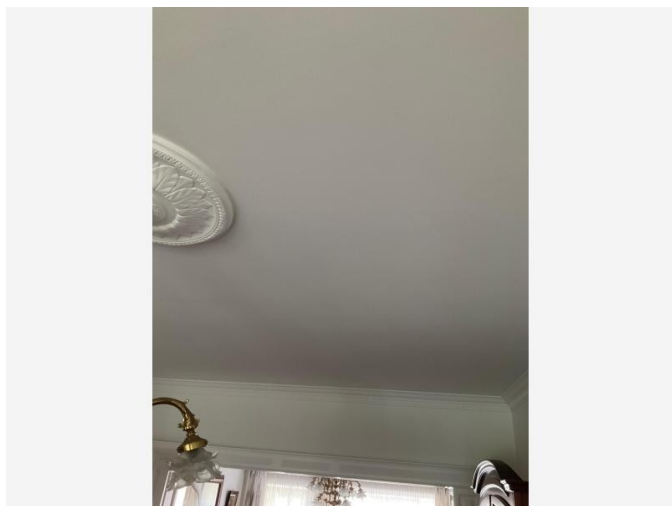
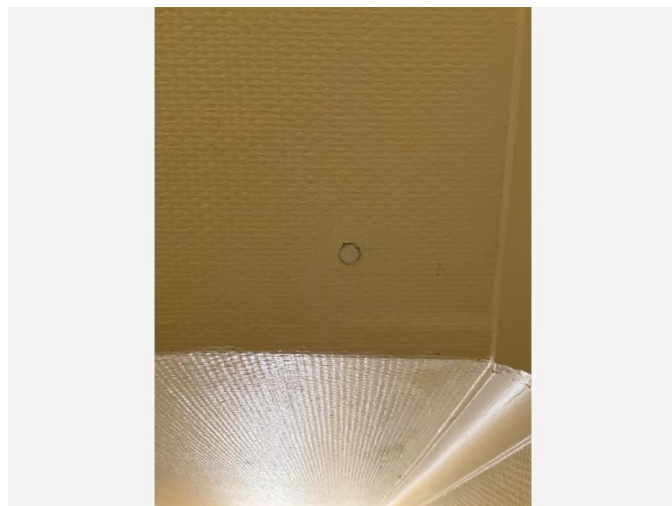
Geen asbest

#	Type	Referentie	Resultaat
12.1	Mengmonster	2	Geen asbest

Beschrijving	pleisterwerk plafonds
Omgeving	Binnen
Primaire drager	Plafond
Bindmiddel van materiaal	Gips - kalk
Gebondenheid op basis van bindmiddel	Niet-hechtgebonden
Hoeveelheid (oppervlakte - dikte - aantal)	• 150,00 m ² - 1,20 cm - 1 stuk
Totaal volume	1,80 m ³
Identificatiemethode	Vaststelling met monstername
Destructieve handeling voor identificatie	Nee
Opmerking	<p>Om het pleisterwerk te identificeren als niet-asbesthoudend is een monstername van het pleisterwerk verplicht.</p> <p>Locatie staalnames: individuele ruimte: droge ruimte vb: leefruimte / natte ruimte:</p> <p>vb: keuken / stookplaats: cv-ruimte/ traphal: inkom</p> <p>De vermelde oppervlaktes en volumes betreffen een inschatting. Er worden geen rechten verleend aan deze oppervlaktes/volumes. De dikte is een inschatting die voorkomt uit de monstername en is daarom niet altijd representatief.</p>
