# Asbestinventarisat attest

Houwaartstraat 244, 3270 Scherpenheuvel-Zichem

Attestnummer : 20260527-000225.001

Uitgegeven op : 27.05.2026

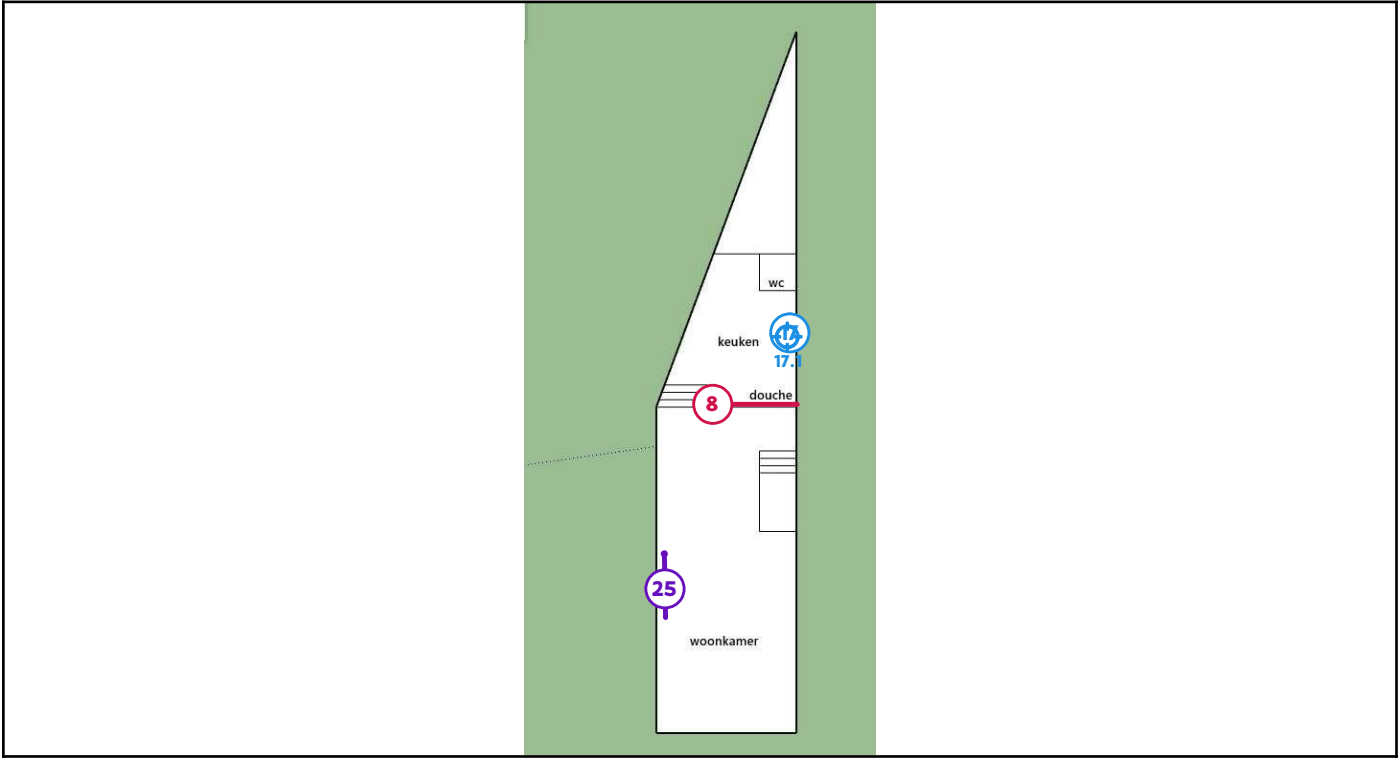
# Plan 1.3: Gelijkvloers

| Beschrijving | Type | Actie |
|---|---|---|
| 8. Mastiek glas - profiel houten enkelglas ramen | Asbestmateriaal | Dringend verwijderen |

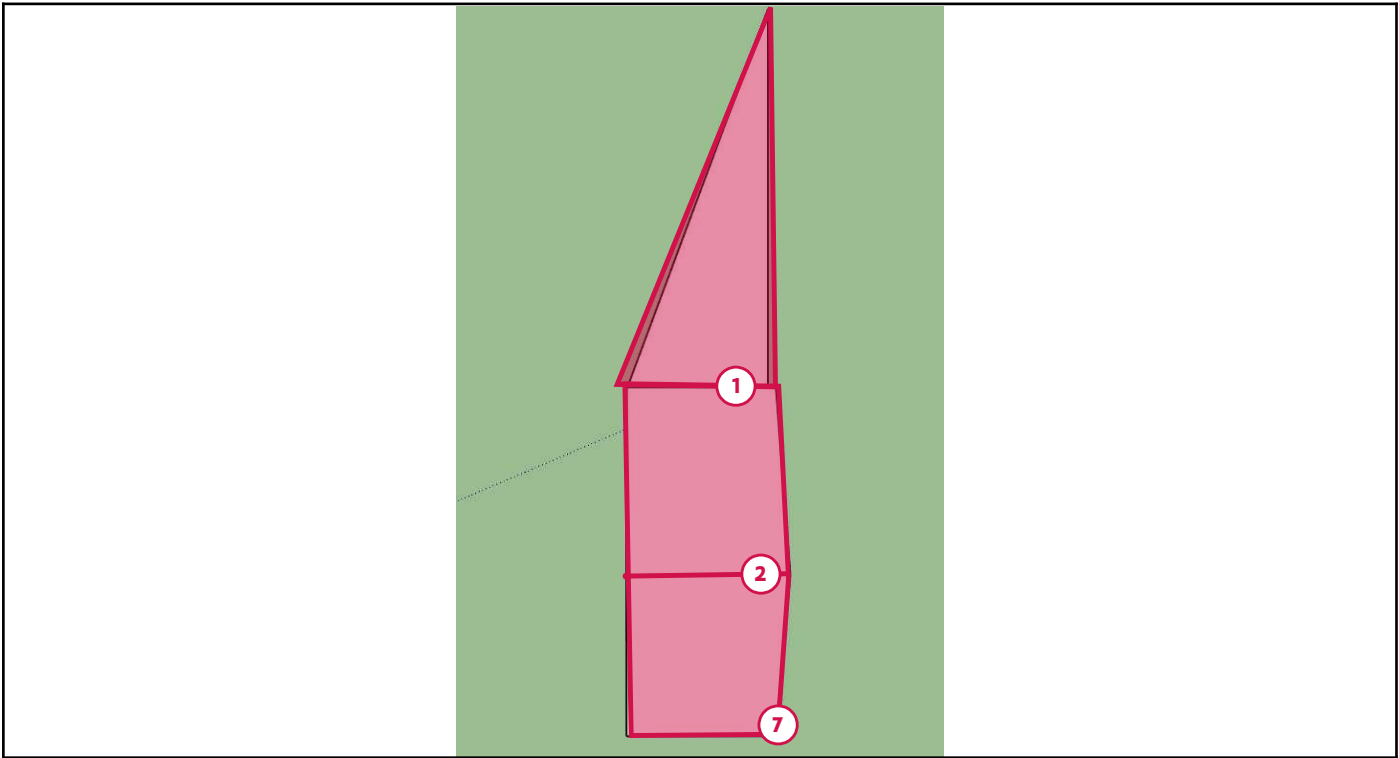
# Plan 1.9: Daken

| Beschrijving | Type | Actie |
|---|---|---|
| 1. Golfplaten | Asbestmateriaal | Dringend verwijderen |
| 2. Nokpannen | Asbestmateriaal | Dringend verwijderen |
| 7. Leien | Asbestmateriaal | Dringend verwijderen |

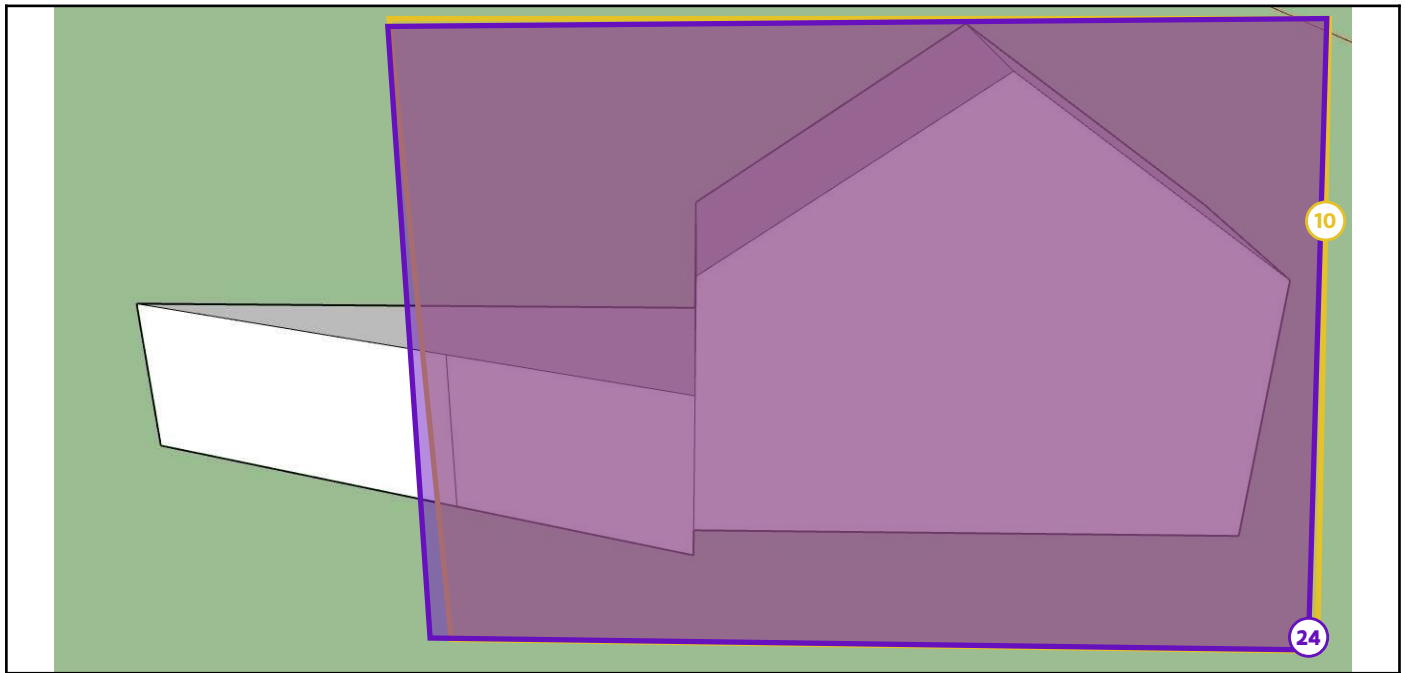
## Plan 1.12: Volledige woning

| Beschrijving | Type | Actie |
|---|---|---|
| 10. Bakeliet elektrische installatie | Asbestmateriaal | Zorgvuldig beheren |

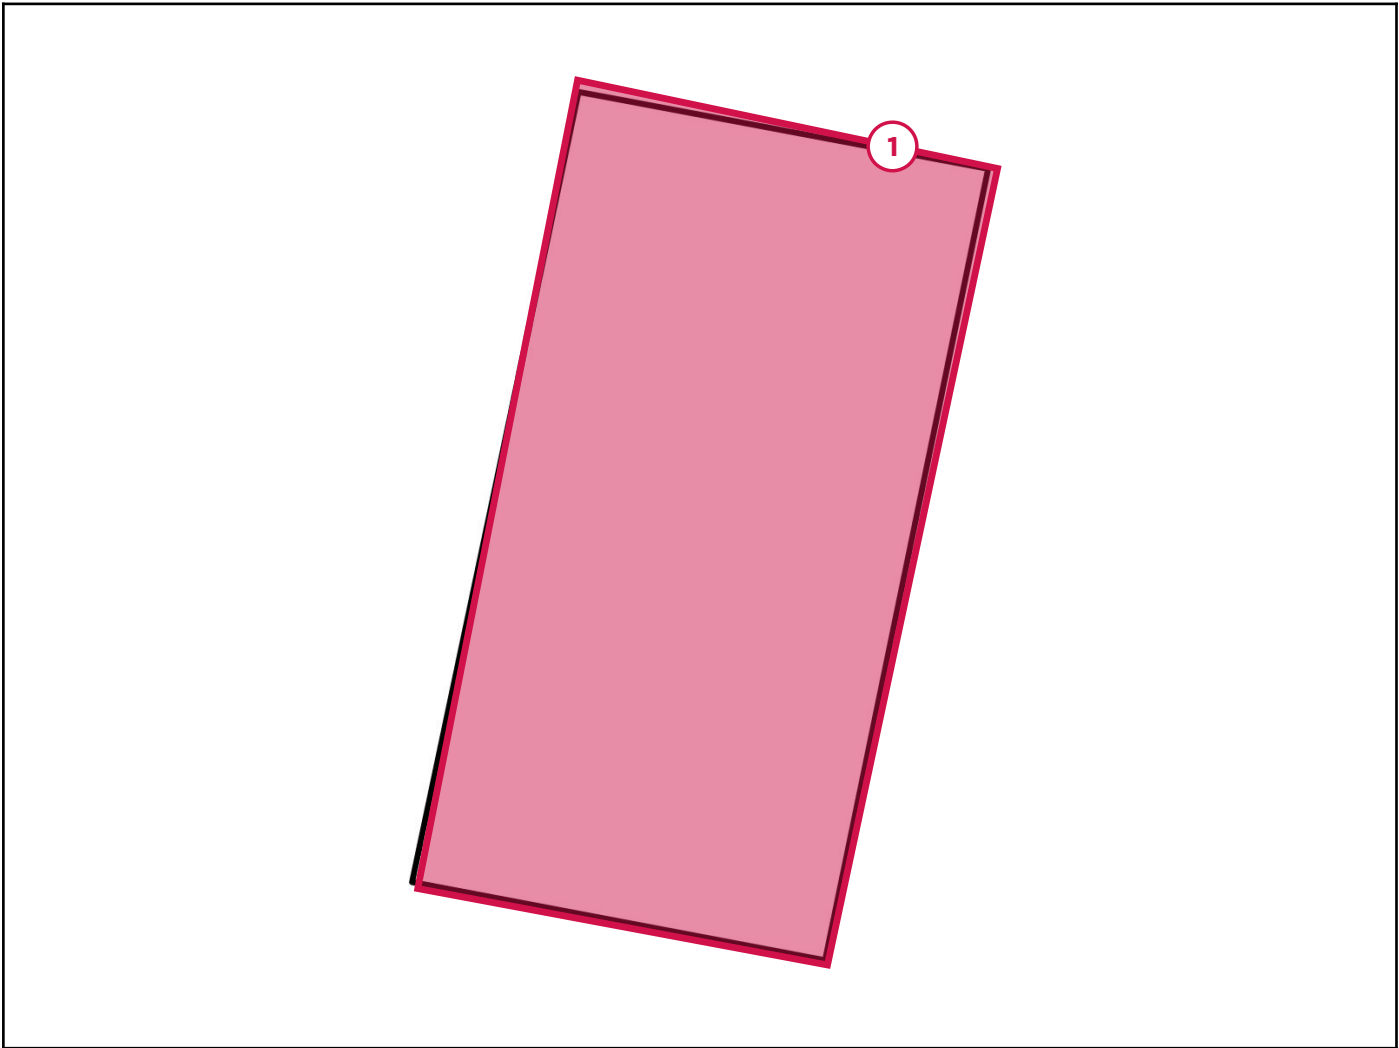
## Plan 2.2: Garage plan

| Beschrijving | Type | Actie |
|---|---|---|
| 1. Golfplaten | Asbestmateriaal | Dringend verwijderen |

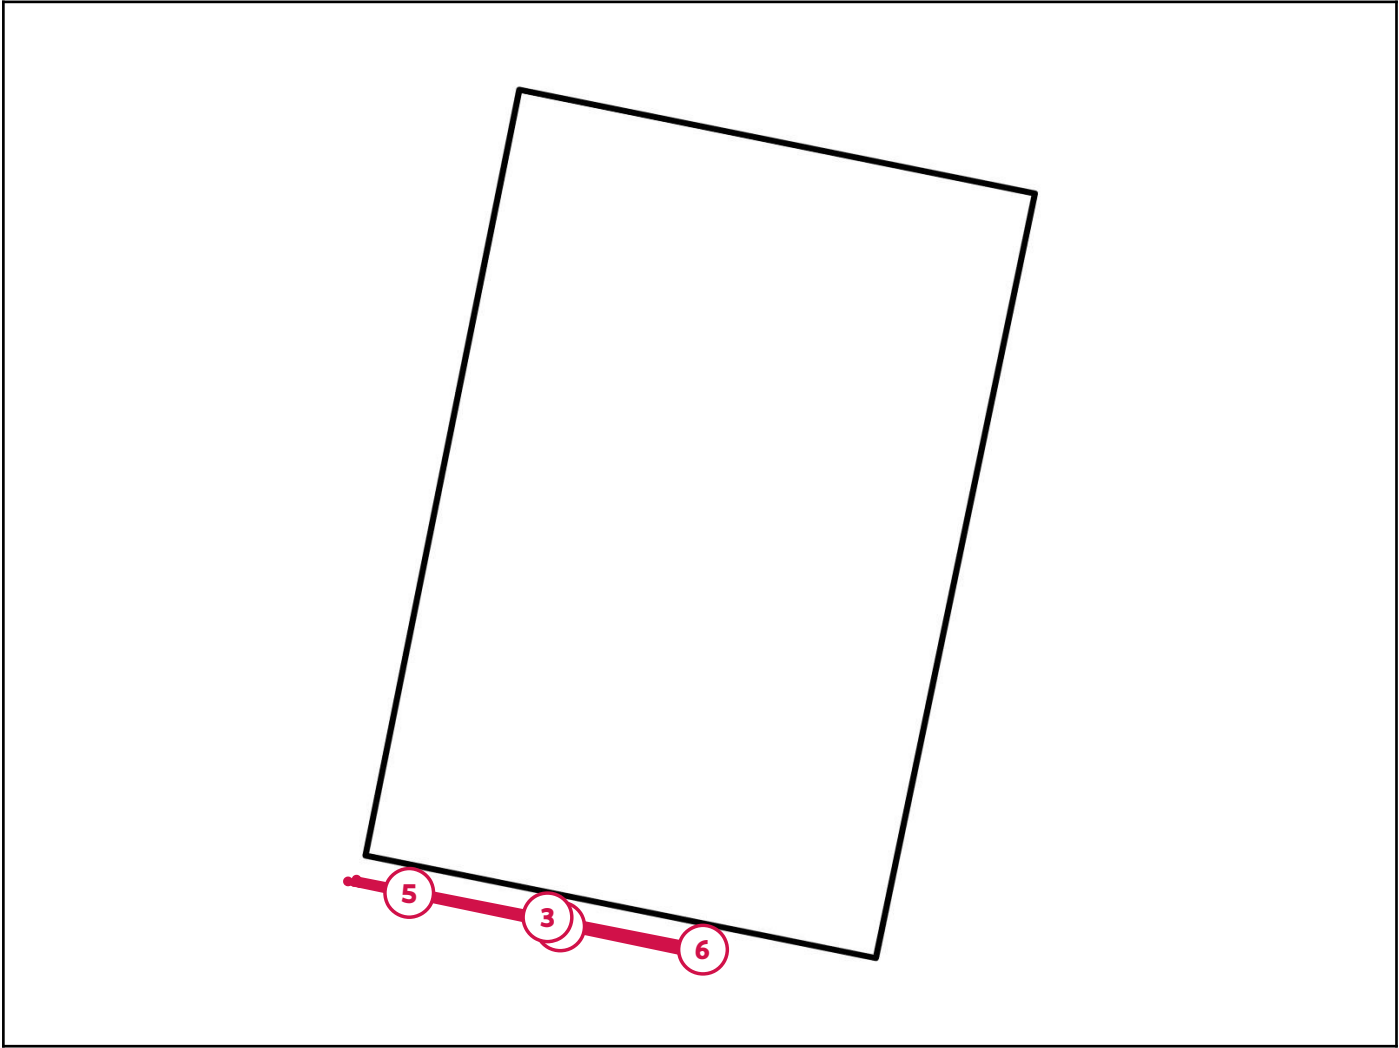
### Plan 3.1: Tuinhuis plan

| Beschrijving | Type | Actie |
|---|---|---|
| 3. Afval - golfplaat | Asbestmateriaal | Dringend verwijderen |
| 6. Afval - cementplaat | Asbestmateriaal | Dringend verwijderen |

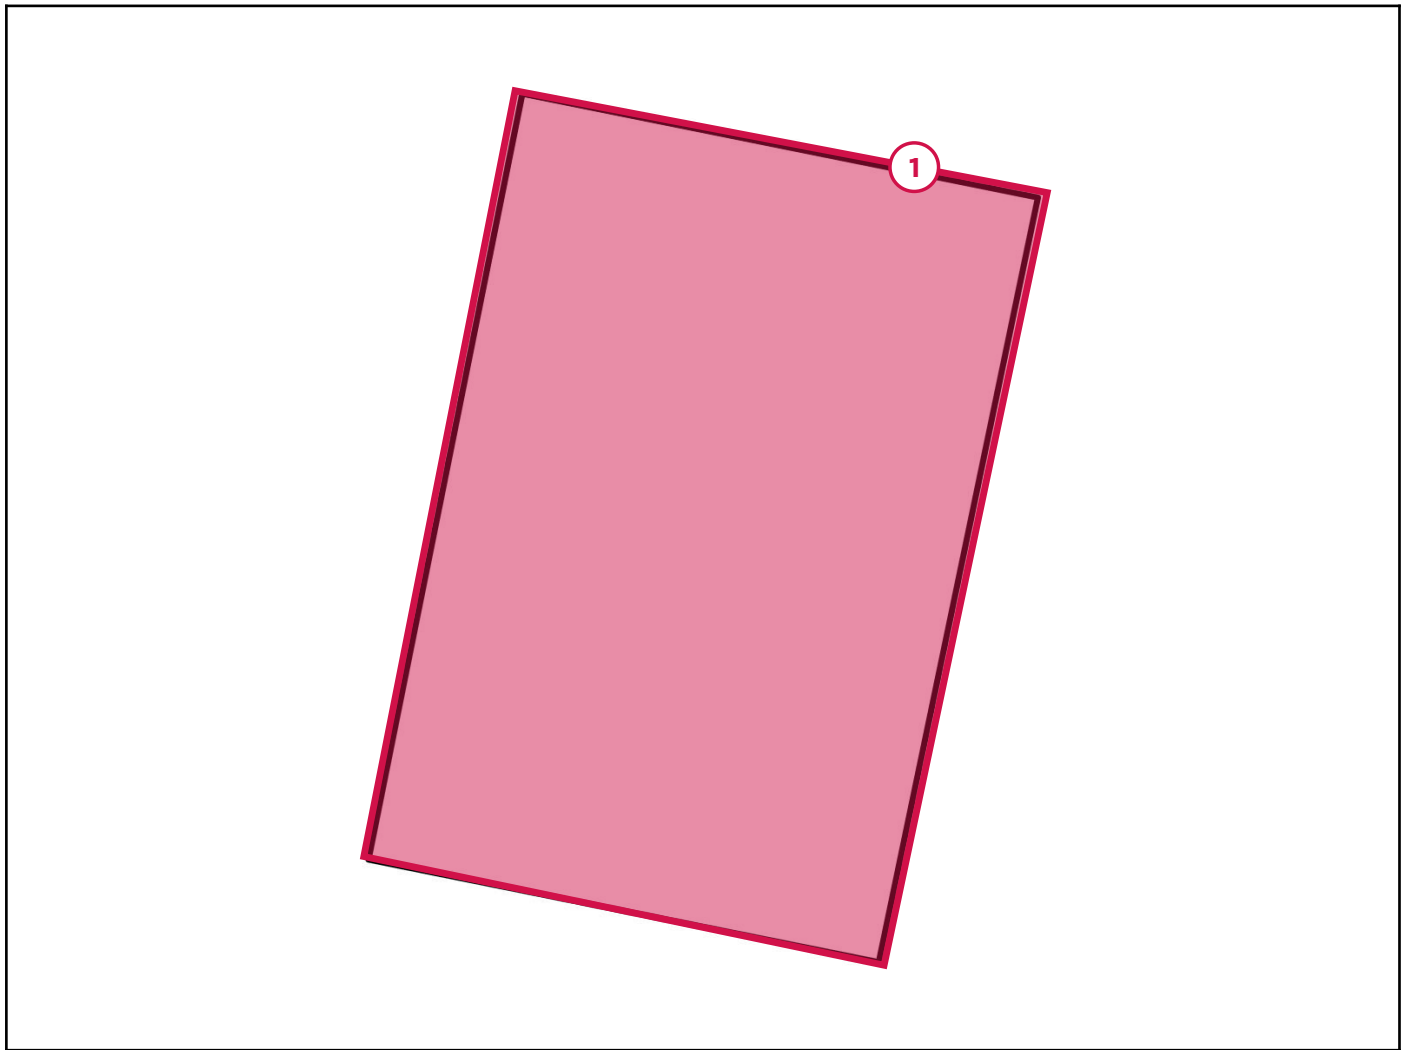
## Plan 3.2: Tuinhuis plan

| Beschrijving | Type | Actie |
|---|---|---|
| 1. Golfplaten | Asbestmateriaal | Dringend verwijderen |

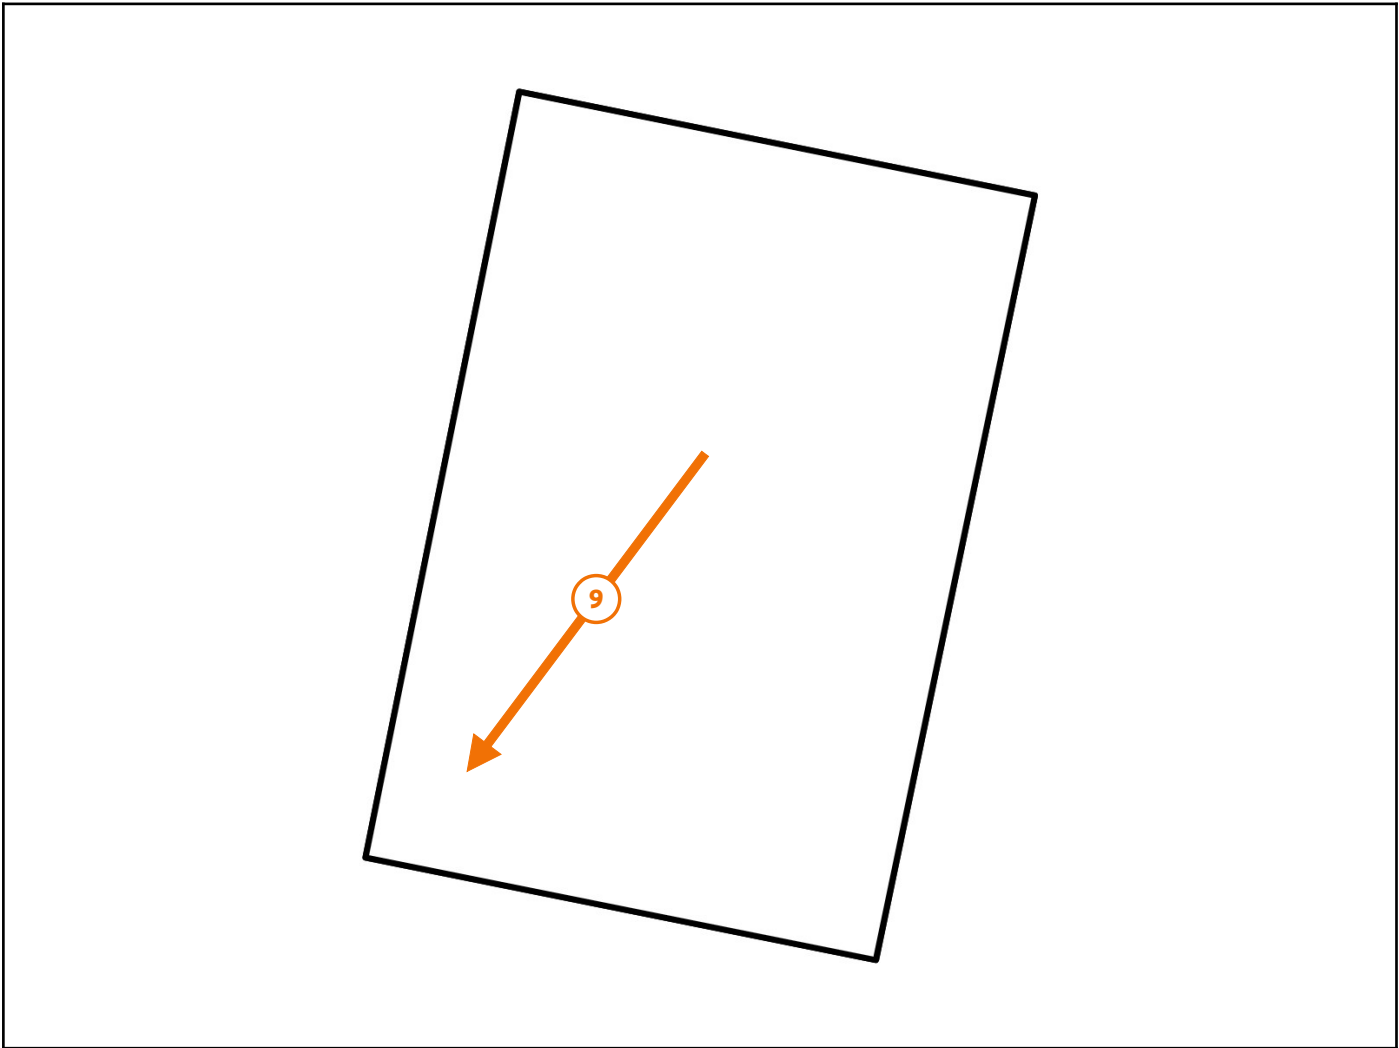
### Plan 3.3: Tuinhuis plan

| Beschrijving | Type | Actie |
|---|---|---|
| 9. Rookgaskanaal | Asbestmateriaal | <a href="#">Verwijderen</a> |

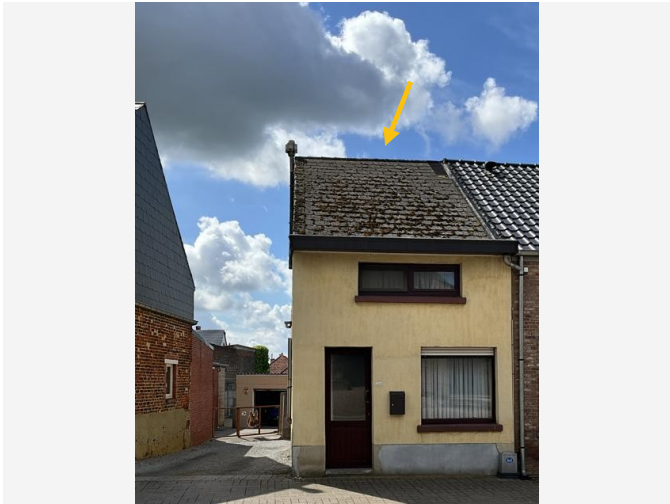
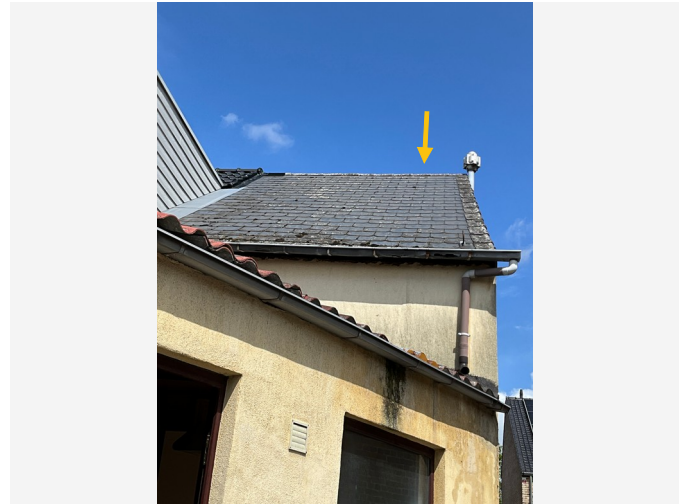
| Opmerking | Deze oppervlakte, volumes en gewichten zijn niet gemeten, maar geschat op basis van een benadering van de aanwezige golfplaten (de opgegeven hoeveelheden mogen niet gebruikt worden als maatstaf voor heffingen). |

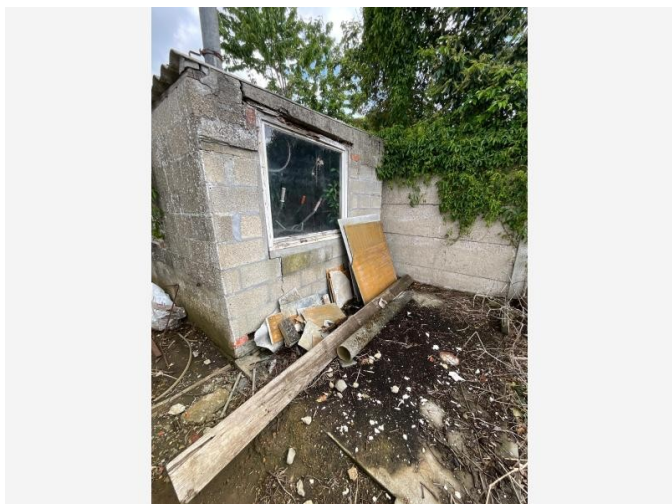
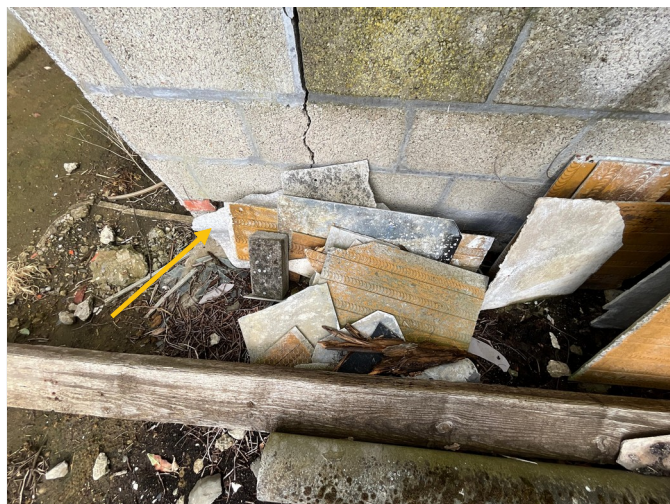
| Opmerking | Deze oppervlakte, volumes en gewichten zijn niet gemeten, maar geschat op basis van een benadering van de aanwezige nokpannen (de opgegeven hoeveelheden mogen niet gebruikt worden als maatstaf voor heffingen). |

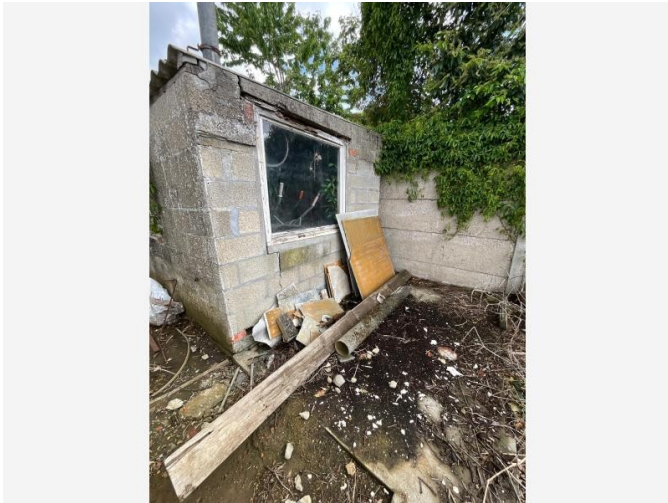
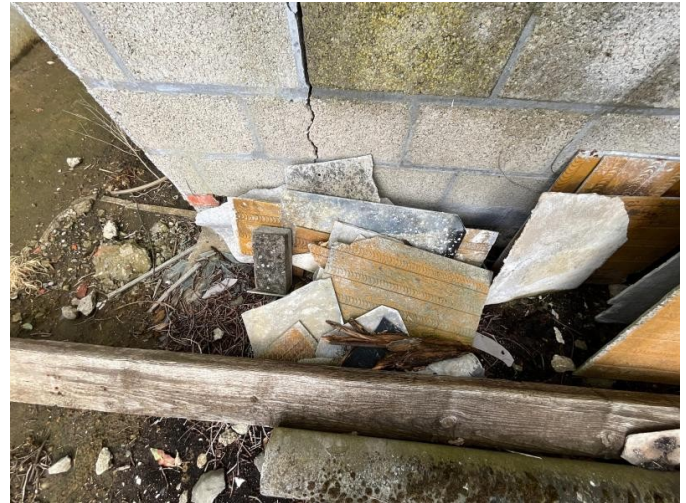
| Identificatiemethode | De asbestdeskundige beoordeelt het materiaal als asbestverdacht en dus asbesthoudend, en dit zonder monstername. |
| Opmerking | Deze oppervlakte, volumes en gewichten zijn niet gemeten, maar geschat op basis van een benadering van het aanwezige afval (de opgegeven hoeveelheden mogen niet gebruikt worden als maatstaf voor heffingen). |

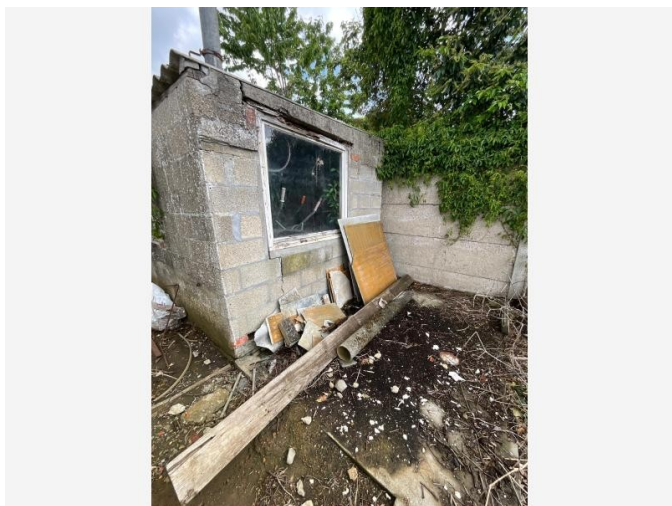
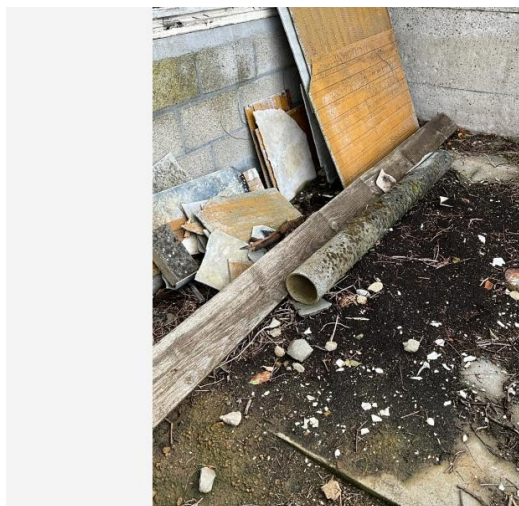
| Identificatiemethode | De asbestdeskundige beoordeelt het materiaal als asbestverdacht en dus asbesthoudend, en dit zonder monsternamen. |
| Opmerking | Deze oppervlakte, volumes en gewichten zijn niet gemeten, maar geschat op basis van een benadering van het aanwezig afval (de opgegeven hoeveelheden mogen niet gebruikt worden als maatstaf voor heffingen). |

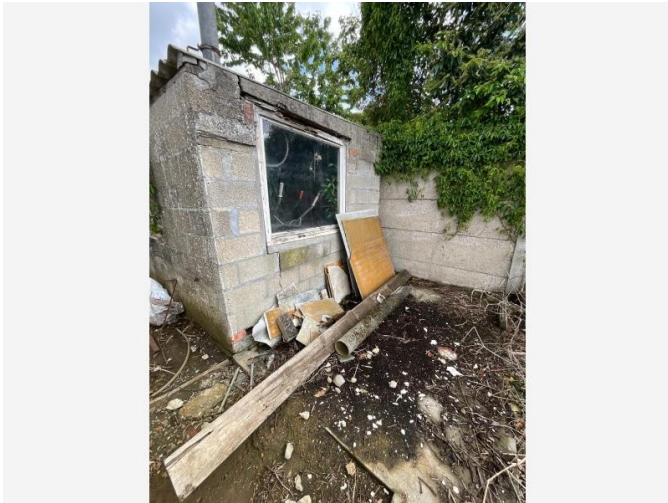
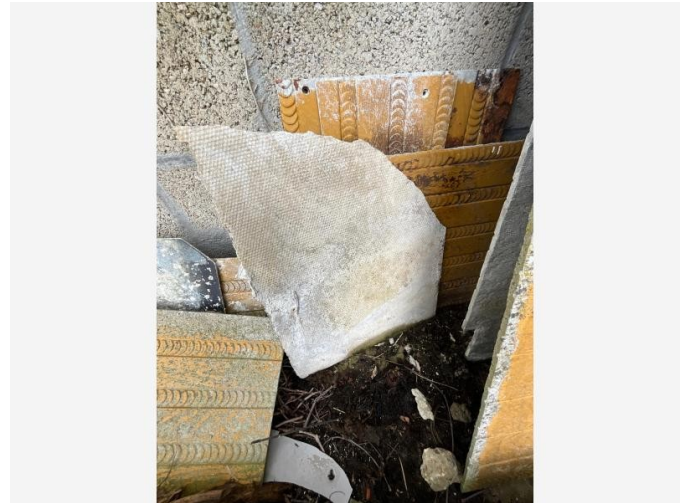
| Identificatiemethode | De asbestdeskundige beoordeelt het materiaal als asbestverdacht en dus asbesthoudend, en dit zonder monsternamen. |
| Opmerking | Deze oppervlakte, volumes en gewichten zijn niet gemeten, maar geschat op basis van een benadering van de aanwezige buis (de opgegeven hoeveelheden mogen niet gebruikt worden als maatstaf voor heffingen). |

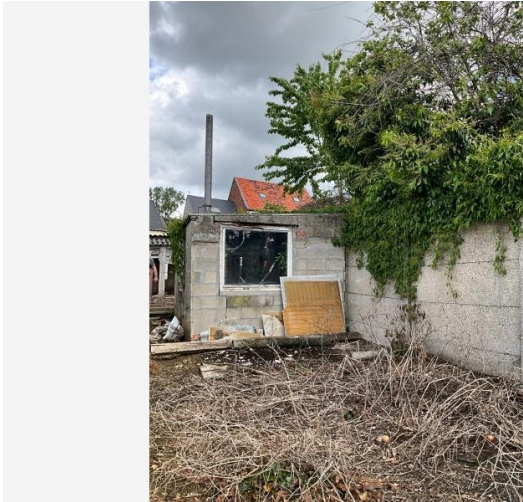
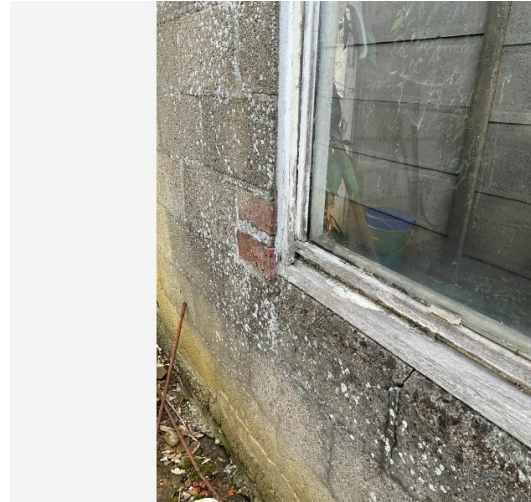
## Fiche 8: Mastiek glas - profiel houten enkelglas ramen

Asbestmateriaal

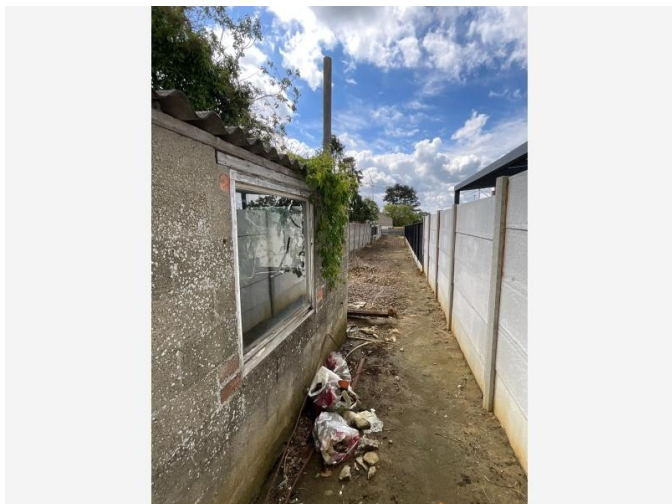
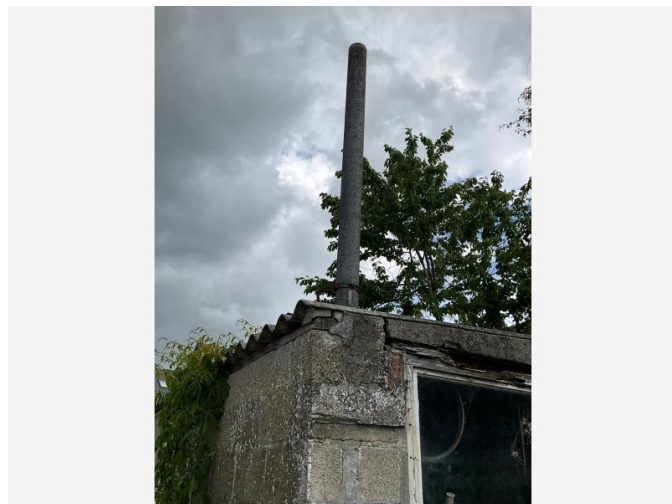
| Identificatiemethode | <p>De asbestdeskundige beoordeelt het materiaal als asbestverdacht en dus asbesthoudend, en dit zonder monstername.</p> <p>Motivatie: De monstername brengt andere schade aan dan schade die inherent is aan de monstername.</p> |
| Opmerking | <p>Deze oppervlakte, volumes en gewichten zijn niet gemeten, maar geschat op basis van een benadering van de aanwezige kitten (de opgegeven hoeveelheden mogen niet gebruikt worden als maatstaf voor heffingen).</p> <p>Er werd geen staalname uitgevoerd van de afdichtingsmastiek tussen het houten raamprofiel en het enkel glas. De mastiek bevindt zich rechtstreeks tegen het glas en is vastgehecht aan zowel het houten kader als het glasoppervlak. Dit houdt een reeel risico in op inherente schade aan het beglazingssysteem (breuk of verlies van luchtdichtheid van het glas)</p> <p>Het gaat om alle houten enkelglas ramen doorheen de hele woning en de koterijen</p> |

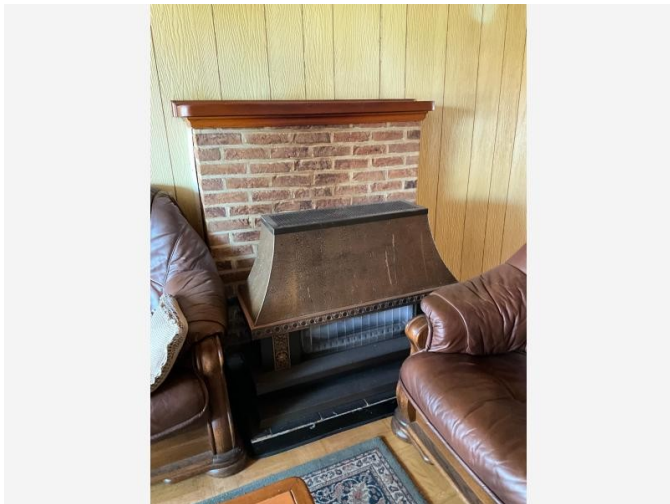
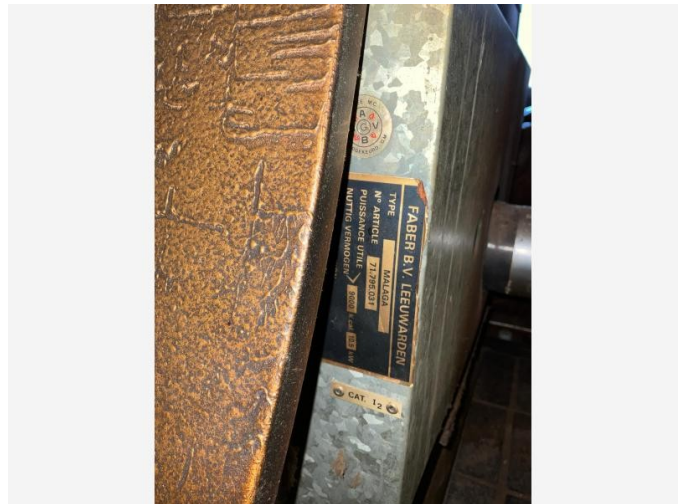
## Fiche 25: Geen stookketel aanwezig

| Beschrijving | Notitie | Terug te vinden op plannen |
|---|---|---|
| Fiche 25: Geen stookketel aanwezig | In de woning is er geen stookketel aanwezig. Wel een gaskachel: Faber (model Malaga) vastgesteld. Gelet op het bouwjaar en de historiek van dit type toestellen, is het mogelijk dat deze kachel asbesthoudende componenten bevat. Dit betreft met name de interne hittebestendige isolatiematerialen en/of het afdichtingskoord (asbestkoord) rondom het brandercompartiment. Omdat wij geen destructieve methoden mogen toepassen, hebben we deze visueel aan de buitenzijde niet kunnen vaststellen. Bij renovatie of sloop is een destructief onderzoek naar deze materialen echter noodzakelijk. | Plan 1.3: Gelijkvloers |
