# Asbestinventarisatetest

Teekbroek 5, 3272 Scherpenheuvel-Zichem

Attestnummer : 20260922-000166.000

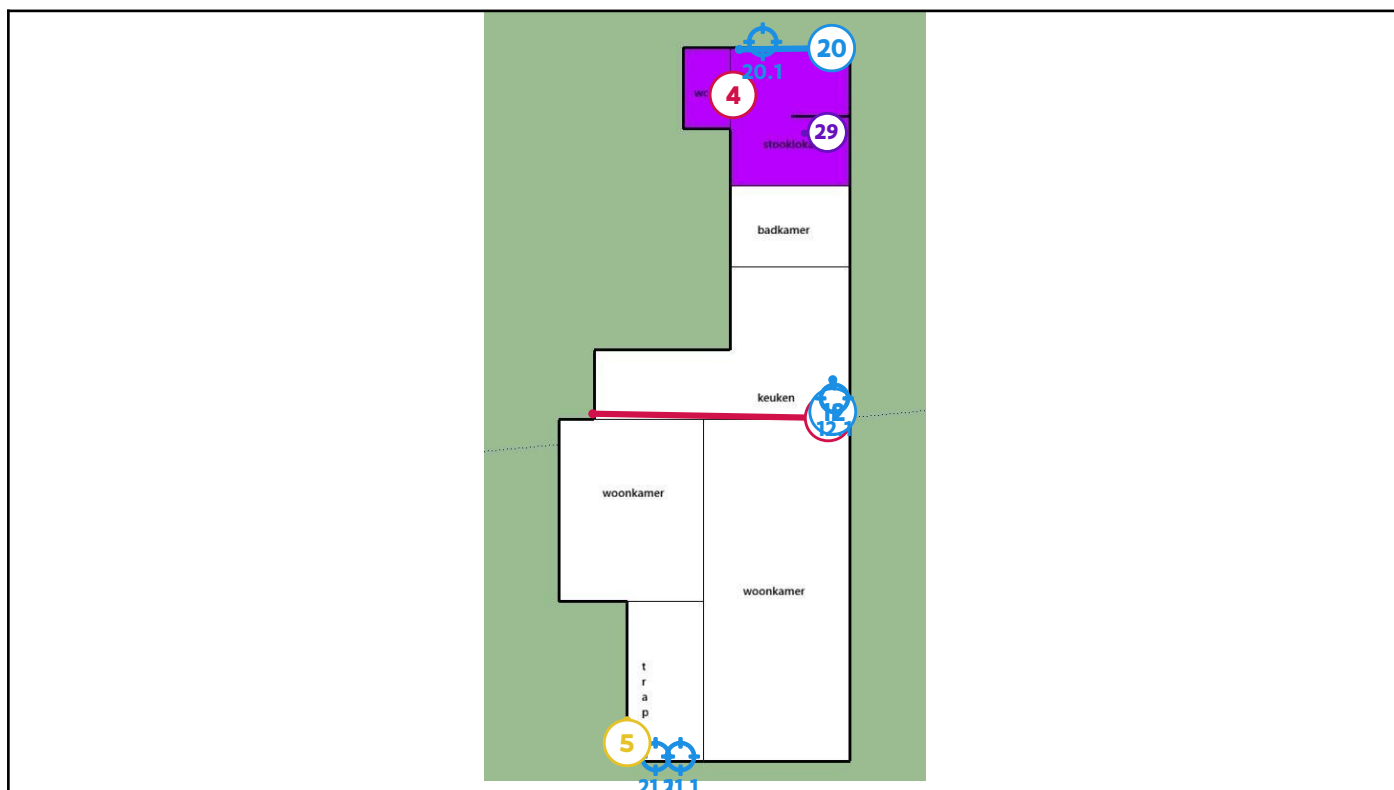
## Plan 1.2: Gelijkvloers

| Beschrijving | Type | Actie |
|---|---|---|
| 3. Mastiek glas - profiel houten enkelglas ramen | Asbestmateriaal | Dringend verwijderen |
| 4. Cementbuis | Asbestmateriaal | Dringend maatregelen nemen |
| 5. Bakeliet tellerkast | Asbestmateriaal | Zorgvuldig beheren |

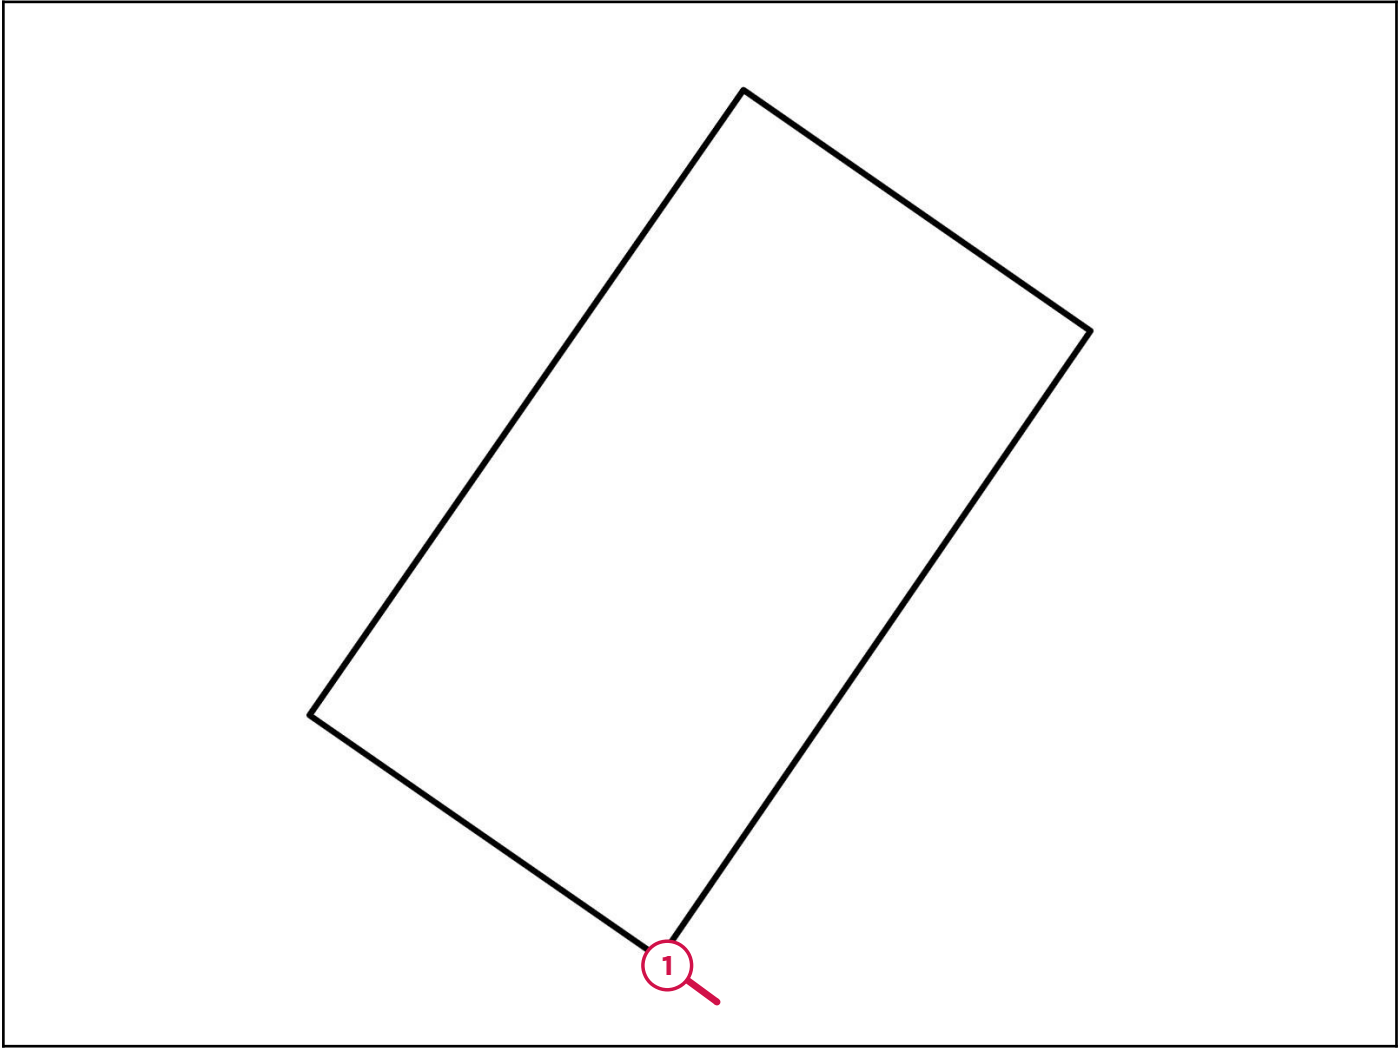
# Plan 2.1: Garage plan

| Beschrijving | Type | Actie |
|---|---|---|
| 1. Afscheiding | Asbestmateriaal | Dringend verwijderen |

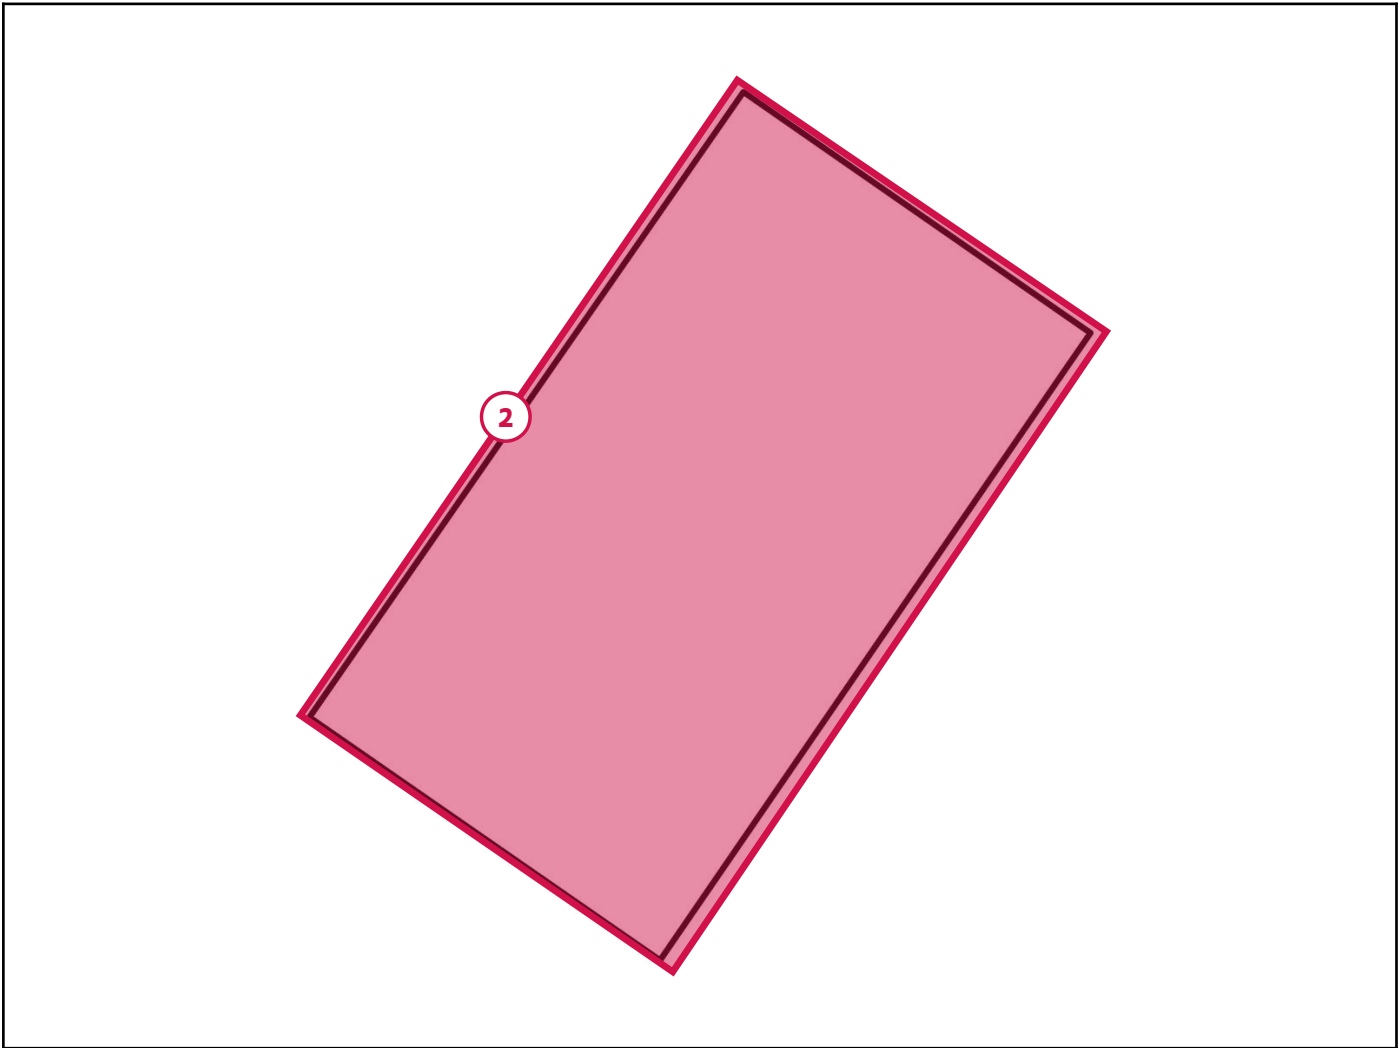
## Plan 2.2: Garage plan

| Beschrijving | Type | Actie |
|---|---|---|
| 2. Golfplaten | Asbestmateriaal | Dringend verwijderen |

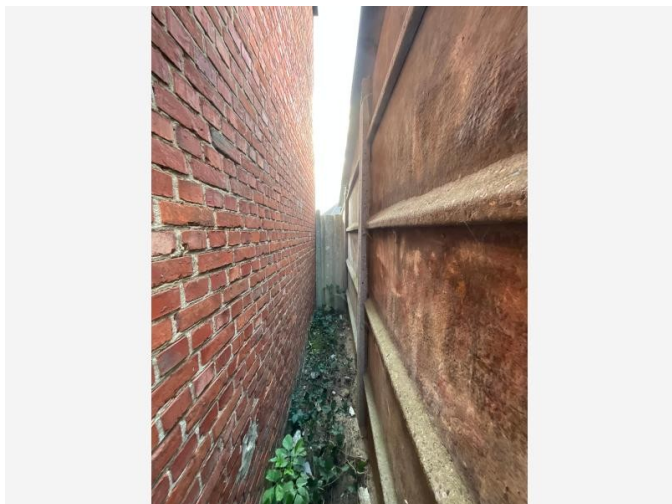
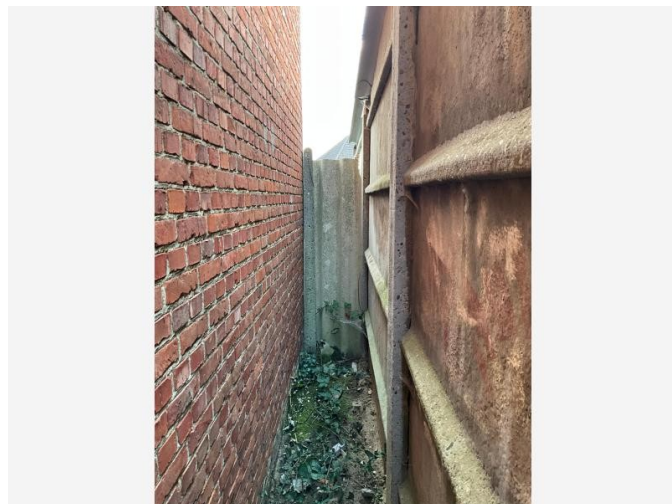
| Eindbeoordeling materiaalarisico | Hoog materiaalarisico en/of hoge kans op vezelvrijgave |

| Gebondenheid | Categorie 1: hechtgebonden in oorsprong |
| Asbestsoort (vezeltype) | Crocidoliet aanwezig |
| Toestand van het materiaal | Zwaar beschadigd, zwaar verweerd |

| Beschrijving | Afscheiding |
| Asbestmateriaal | Dak- en gevelbekleding - Golfplaat |

**Dringend verwijderen**

- Verwijder dit asbestmateriaal zo snel mogelijk. Volg de toestand goed op.
- Hemelwater dat afspoelt van asbestcement daken of gevels kan asbestdeeltjes bevatten. Gebruik het enkel voor gesloten circuits (bv. spoelen toiletten). Reinig na het vervangen van het dak of de gevel de dakgoten en regenwaterput of -ton om asbesthoudend sediment of slib te verwijderen
- Voer bijkomende staalname(s) uit.

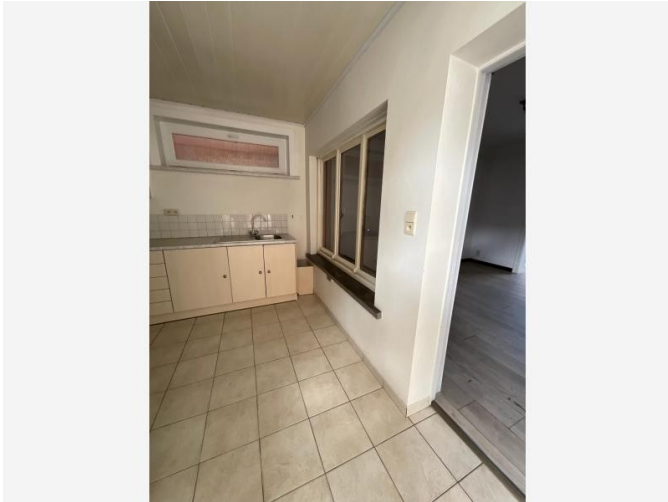
## Fiche 3: Mastiek glas - profiel houten enkelglas ramen

Asbestmateriaal

| Identificatiemethode | <p>De asbestdeskundige beoordeelt het materiaal als asbestverdacht en dus asbesthoudend, en dit zonder monstername.</p> <p>Motivatie: De monstername brengt andere schade aan dan schade die inherent is aan de monstername.</p> |
| Opmerking | <p>Deze oppervlakte, volumes en gewichten zijn niet gemeten, maar geschat op basis van een benadering van de aanwezige kitten (de opgegeven hoeveelheden mogen niet gebruikt worden als maatstaf voor heffingen).</p> <p>Er werd geen staalname uitgevoerd van de afdichtingsmastiek tussen het houten raamprofiel en het enkel glas. De mastiek bevindt zich rechtstreeks tegen het glas en is vastgehecht aan zowel het houten kader als het glasoppervlak. Dit houdt een reeel risico in op inherente schade aan het beglazingssysteem (breuk of verlies van luchtdichtheid van het glas)</p> <p>Het gaat om alle houten enkelglas ramen doorheen de hele woning.</p> |

- Eenvoudige handelingen: mag via doe-het-zelf of door werknemer(s) met opleidingsattest eenvoudige handelingen  
Deze toepassing mag door een aannemer die over een opleidingsattest eenvoudige handelingen beschikt of door een particulier (doe-het-zelf), verwijderd worden indien er geen verhoogd risico op vrijgave van asbestvezels (max. concentratie 0,01 vezels/cm<sup>3</sup> - CODEX Art. VI.3-54) ontstaat en de toepassing voorafgaand wordt gefixeerd/bevochtigd. De individuele elementen moeten zonder machinale werktuigen (boormachine, slijpschijf, hogedrukreiniger!) en zonder breken of gooien een voor een losgemaakt worden en dubbel en luchtdicht verpakt afgevoerd worden naar een erkend afvalpunt (recyclagepark). Daar moeten ze voorzichtig in de container voor asbestafval worden gelegd. Op het recyclagepark worden uitsluitend hechtgebonden asbestmaterialen aanvaard. Niet-hechtgebonden asbestmaterialen kunnen enkel bij een erkend asbestverwijderaar of asbestafvalverwerker worden aangeboden.

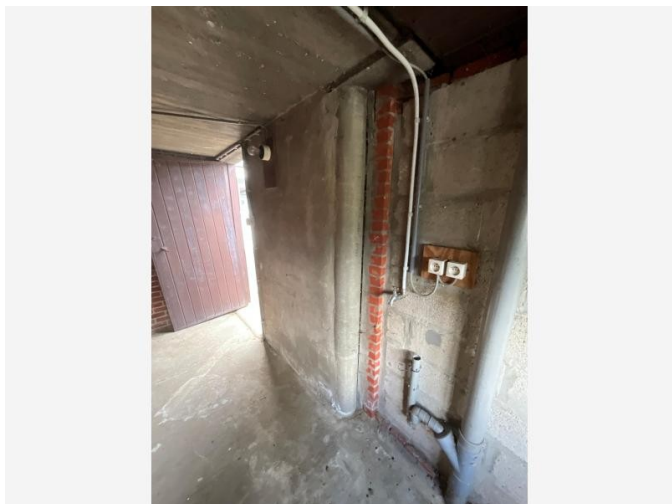
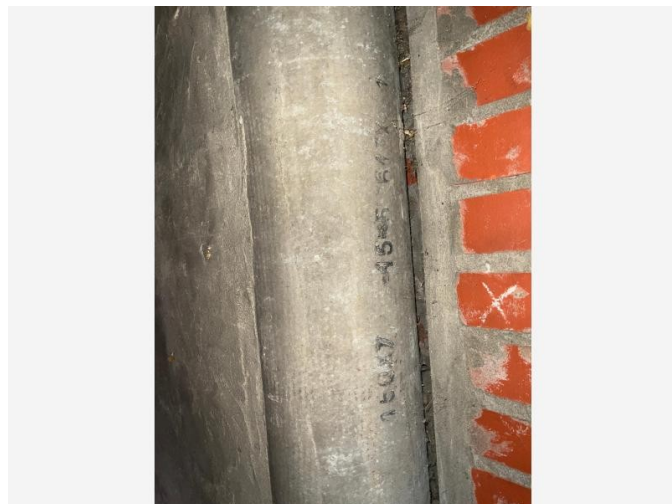
| Opmerking | Deze oppervlakte, volumes en gewichten zijn niet gemeten, maar geschat op basis van een benadering van de aanwezige cementbuizen (de opgegeven hoeveelheden mogen niet gebruikt worden als maatstaf voor heffingen). |

- Eenvoudige handelingen: mag via doe-het-zelf of door werknemer(s) met opleidingsattest eenvoudige handelingen  
Deze toepassing mag door een aannemer die over een opleidingsattest eenvoudige handelingen beschikt of door een particulier (doe-het-zelf), verwijderd worden indien er geen verhoogd risico op vrijgave van asbestvezels (max. concentratie 0,01 vezels/cm<sup>3</sup> - CODEX Art. VI.3-54) ontstaat en de toepassing voorafgaand wordt gefixeerd/bevochtigd. De individuele elementen moeten zonder machinale werktuigen (boormachine, slijpschijf, hogedrukreiniger!) en zonder breken of gooien een voor een losgemaakt worden en dubbel en luchtdicht verpakt afgevoerd worden naar een erkend afvalpunt (recyclagepark). Daar moeten ze voorzichtig in de container voor asbestafval worden gelegd. Op het recyclagepark worden uitsluitend hechtgebonden asbestmaterialen aanvaard. Niet-hechtgebonden asbestmaterialen kunnen enkel bij een erkend asbestverwijderaar of asbestafvalverwerker worden aangeboden.

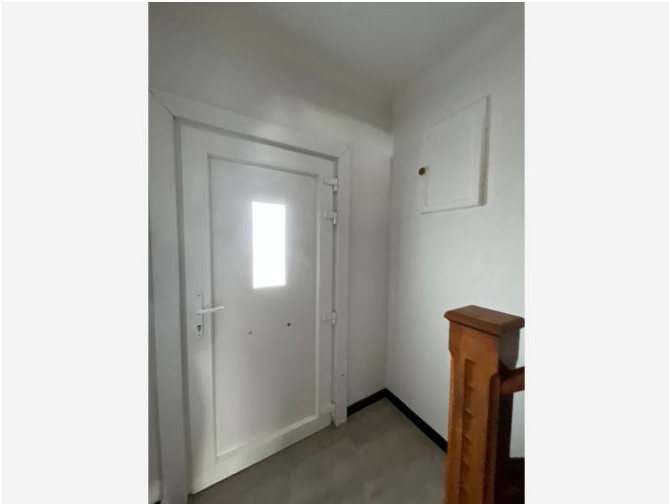
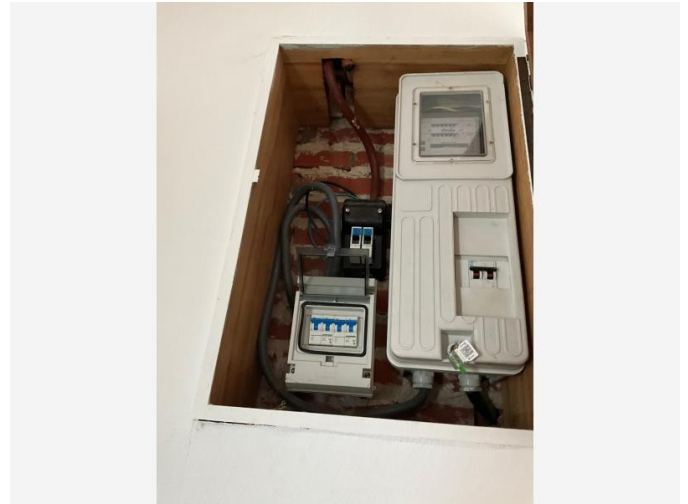
| Opmerking | <p>Deze oppervlakte werd niet gemeten, maar geschat op basis van een benadering van de aanwezige tellerkast. Deze schatting mag niet worden gebruikt als maatstaf voor heffingen. Als deskundigen hebben wij vastgesteld dat het materiaal daadwerkelijk bakeliet betreft en geen harde pvc. Bakeliet wordt door ons beschouwd als een asbestverdachte toepassing, aangezien het in veel gevallen asbesthoudend is. We hebben geen staalname uitgevoerd om de functionaliteit van de tellerkast niet in gevaar te brengen. Daarnaast is staalname verboden, aangezien de tellerkast eigendom is van de nutsvoorzieningsmaatschappij.</p> |
