# Asbestinventarisatetest

Elenstraat 6A/7, 3270 Scherpenheuvel-Zichem

Attestnummer : **20260128-000074.000**

**Asbestveilig** (maar mogelijk niet asbestvrij)

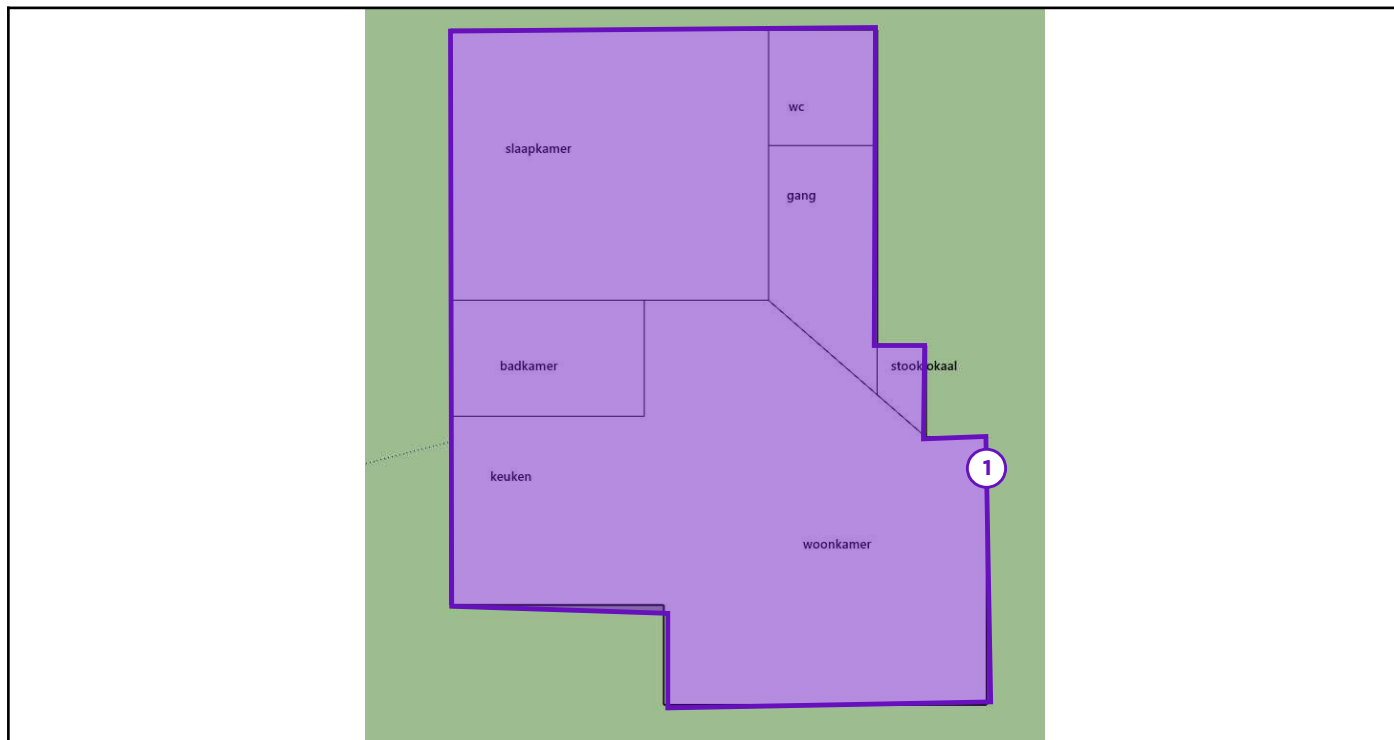
## Plan 1.2: Plan app

De plafonds zijn gemaakt van niet-asbestverdachte materialen (bijvoorbeeld laminaat, gyproc, ...), deze toepassingen zijn niet asbestverdacht. We hebben echter niet kunnen vaststellen of er mogelijk asbestverdachte of asbesthoudende materialen achter deze toepassingen aanwezig zijn. Bij renovatie of sloop is het aangeraden om een destructief onderzoek te laten uitvoeren van deze toepassingen.

De afsmeerlaag tussen de gipskartonplaten is niet zichtbaar en kon daardoor niet worden bemonsterd. Indien het verlaagd plafond werd geplaatst voor 2001, bestaat de mogelijkheid dat de afsmeerlaag asbesthoudend is. Het is aangewezen om voorafgaand aan werkzaamheden aan het verlaagd plafond een bijkomend onderzoek te laten uitvoeren.

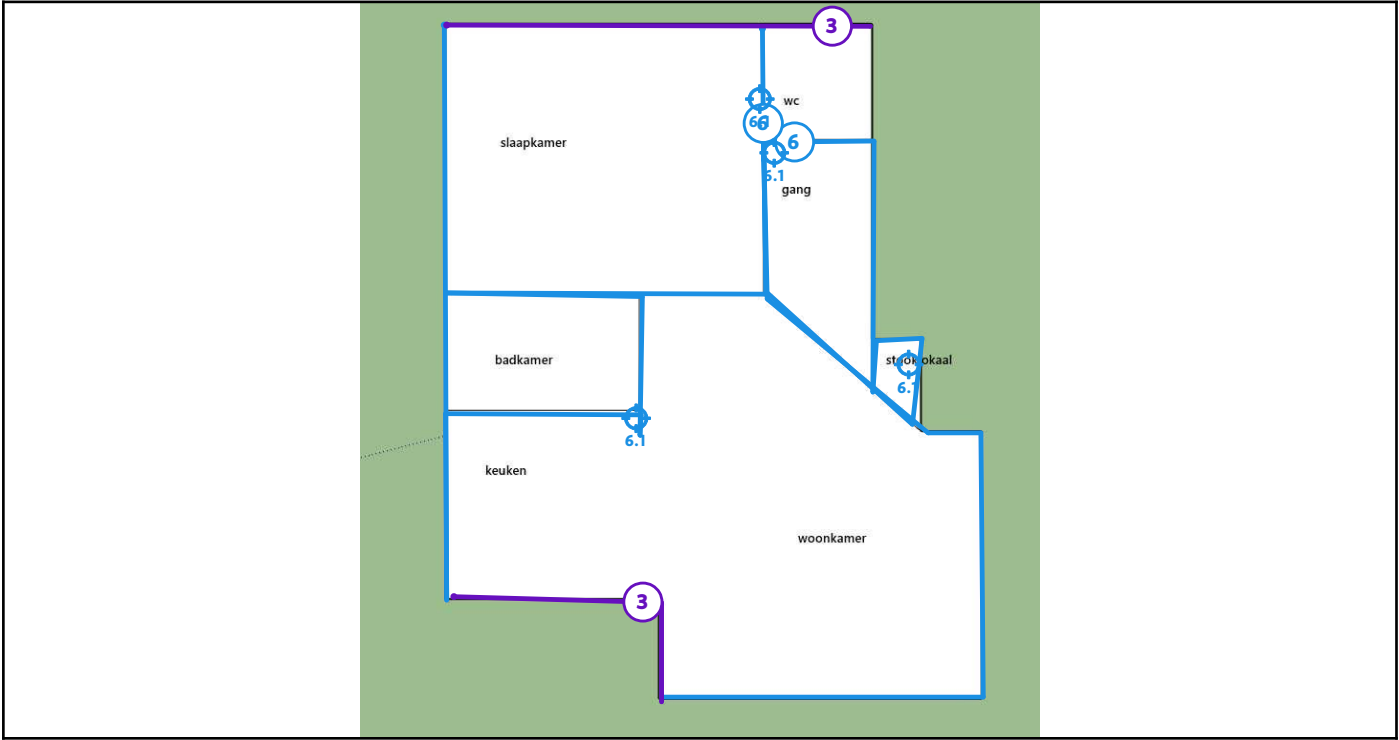
# Plan 1.3: Plan app

Er werden voorzetwanden (valse muren) aangebracht. Als deskundige kan ik geen uitspraak doen over eventuele asbestverdachte toepassingen die aanwezig zijn of verborgen zitten achter de voorzetwanden. Bij renovaties, sloop of verbouwingen is het aan te raden een destructieve asbestinventaris op te stellen voor deze ruimtes.

De afsmeerlaag tussen de gipskartonplaten is niet zichtbaar en kon daardoor niet worden bemonsterd. Indien de voorzetwanden werden geplaatst voor 2001, bestaat de mogelijkheid dat de afsmeerlaag asbesthoudend is. Het is aangewezen om voorafgaand aan werkzaamheden een bijkomend onderzoek te laten uitvoeren.

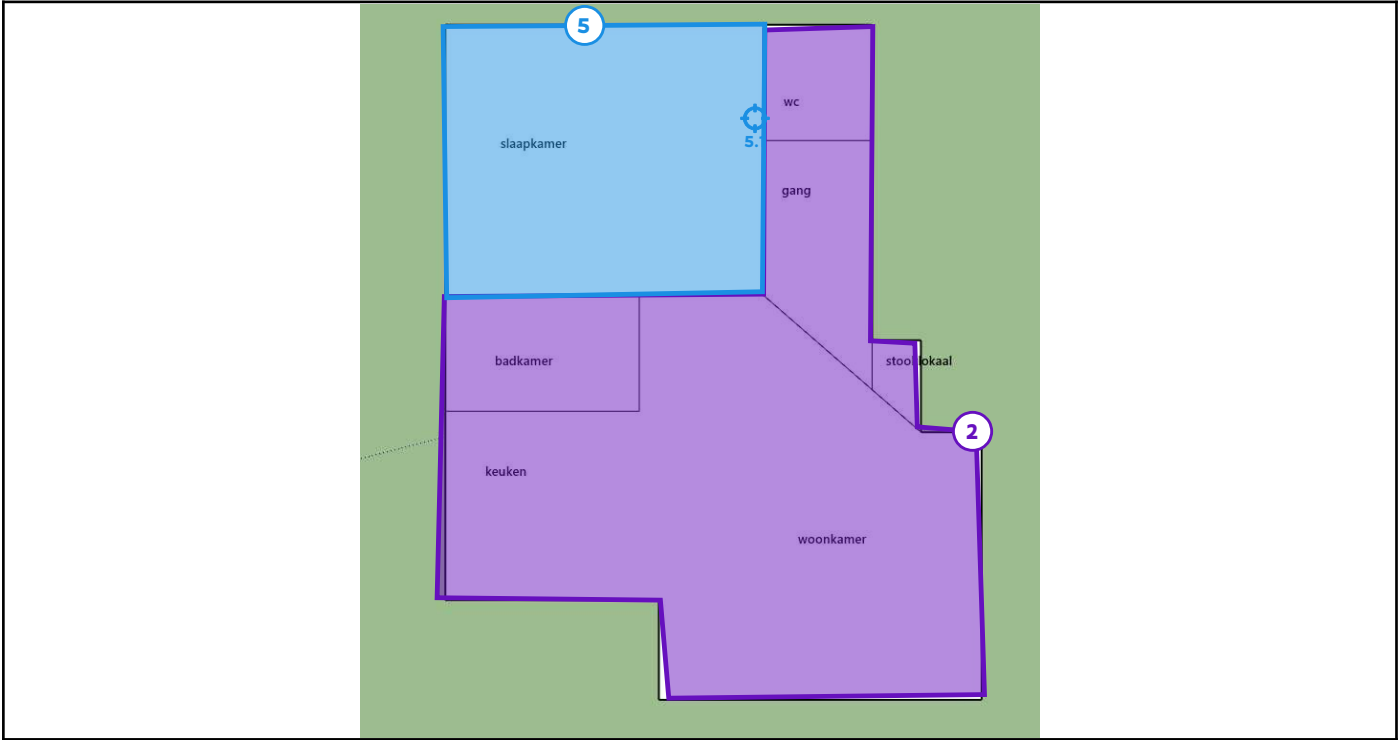
# Plan 1.4: Plan app

Bij de tegelwanden, zowel verticaal als horizontaal, doorheen de hele woning, is de mogelijkheid aanwezig dat er asbesthoudende tegellijm is gebruikt. Deze lijm bevindt zich achter de tegels. Omdat we geen destructieve methoden mochten toepassen, hebben we visueel geen tegellijm kunnen vaststellen aan de buitenzijde.

Echter, bij renovaties of sloop is een destructief onderzoek naar deze tegellijm absoluut noodzakelijk.

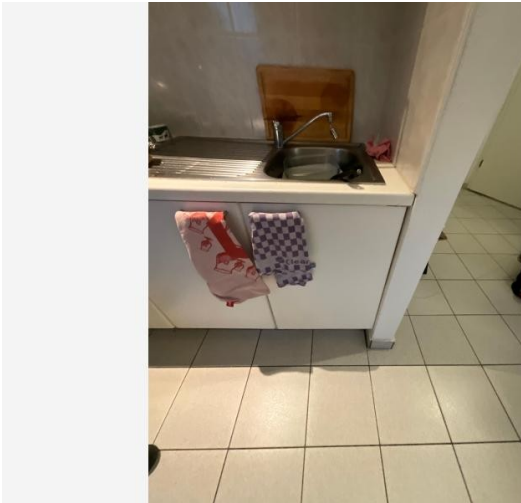
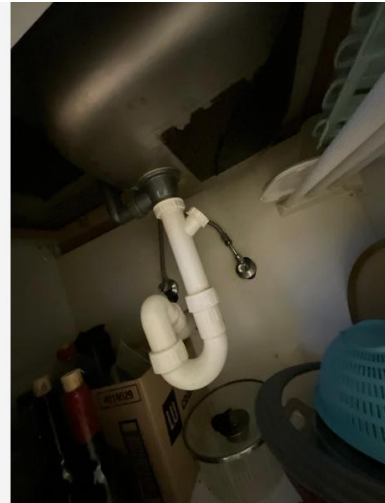
## Fiche 4: Antidreunplaat gootsteen

Geen asbest

| # | Type | Referentie | Resultaat |
|---|---|---|---|
| 4.1 | Puntmonster | Monster 2: antidreunplaat | Geen asbest |

| Bindmiddel van materiaal | Bitumen (roofing, teer, asfalt) |

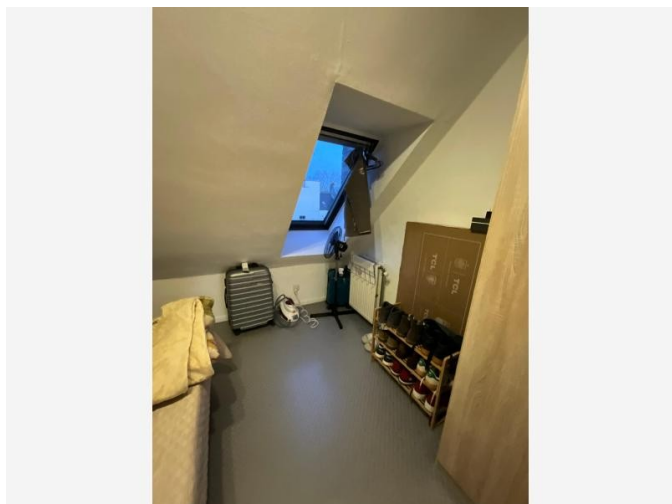
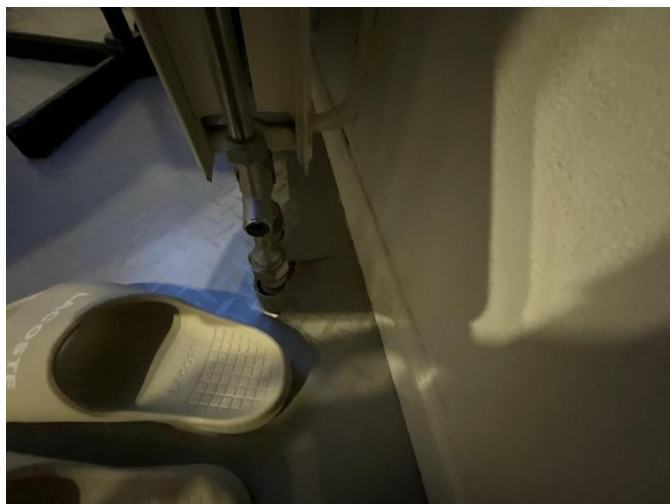
## Fiche 5: Vloerzeil

Geen asbest

| # | Type | Referentie | Resultaat |
|---|---|---|---|
| 5.1 | Puntmonster | Monster 3 vloerzeil | Geen asbest |

| Opmerking | <p>Deze oppervlakte, volumes en gewichten zijn niet gemeten, maar geschat op basis van een benadering van de aanwezige vloerzeilen (de opgegeven hoeveelheden mogen niet gebruikt worden als maatstaf voor heffingen).</p> <p>Bij toekomstige renovatie- of verwijderingswerken wordt aangeraden om verder destructief onderzoek uit te voeren</p> |

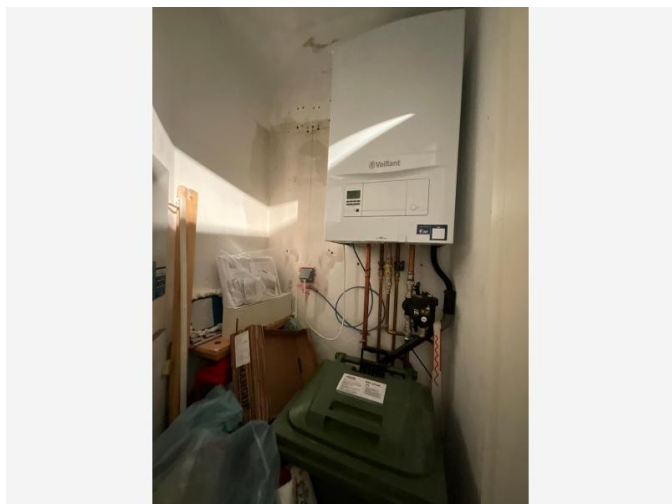
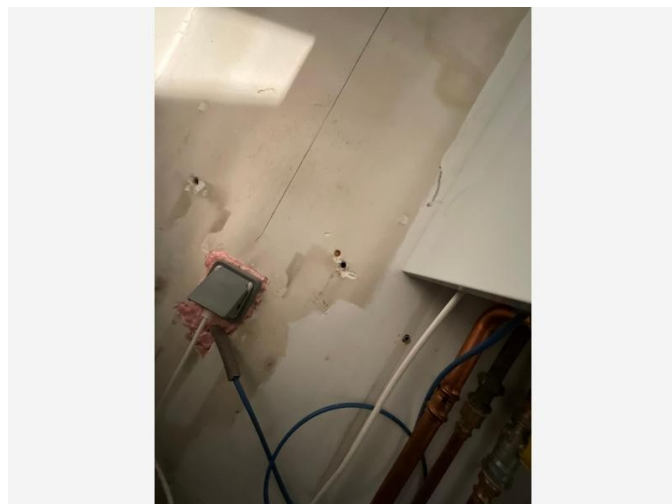
## Fiche 6: Pleisterwerk muren

Geen asbest

| # | Type | Referentie | Resultaat |
|---|---|---|---|
| 6.1 | Mengmonster | monster 1 muurpleister | Geen asbest |

| Opmerking | <p>Deze oppervlakte, volumes en gewichten zijn niet gemeten, maar geschat op basis van een benadering van het aanwezig pleisterwerk in alle muren ( de opgegeven hoeveelheden mogen niet gebruikt worden als maatstaf van heffing).</p> <p>Monstername gebeurde in de keuken, stooklokaal, gang en slaapkamer.</p> |

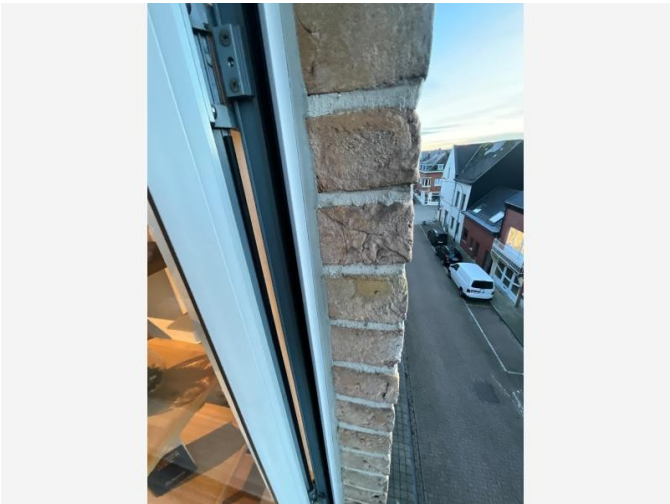
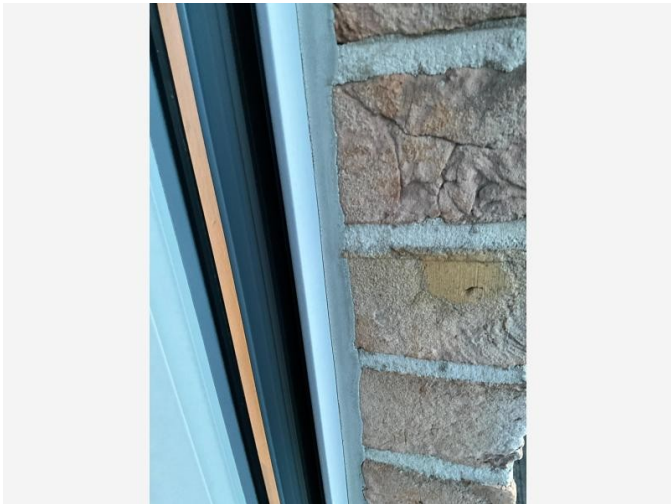
## Fiche 7: Mastiek profiel - muur

| Beschrijving | Notitie | Terug te vinden op plannen |
|---|---|---|
| Fiche 7: Mastiek profiel - muur | De mastiek rond de verticale wandopeningen van de gehele woning werd visueel geïnspecteerd en vastgesteld als een silicone mastiek. | - |

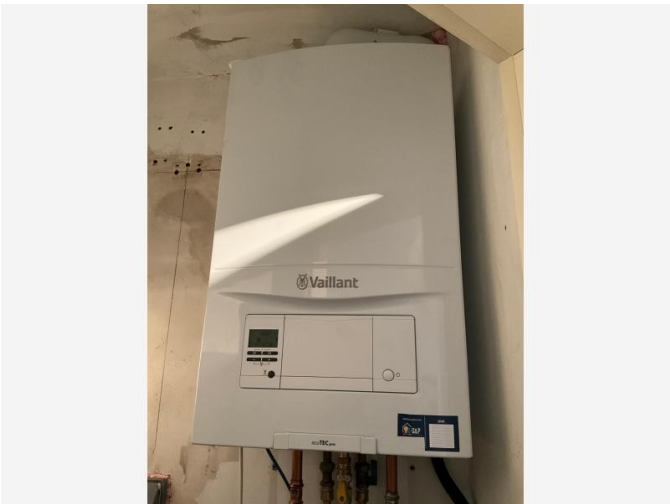
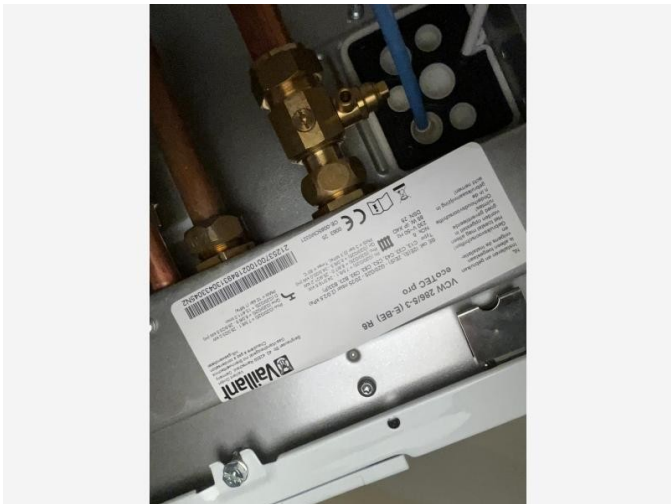
## Fiche 8: Vaillant - ecoTEC pro VCW

| Beschrijving | Notitie | Terug te vinden op plannen |
|---|---|---|
| Fiche 8: Vaillant - ecoTEC pro VCW | Vaillant - ecoTEC pro VCW 286/5-3 (E-BE) R6 met als bouwjaar 2025. | Plan 1.1: Plan app |
