# Asbestinventarisatetest

Molenstraat 32, 3270 Scherpenheuvel-Zichem

Attestnummer : 20260622-000149.000

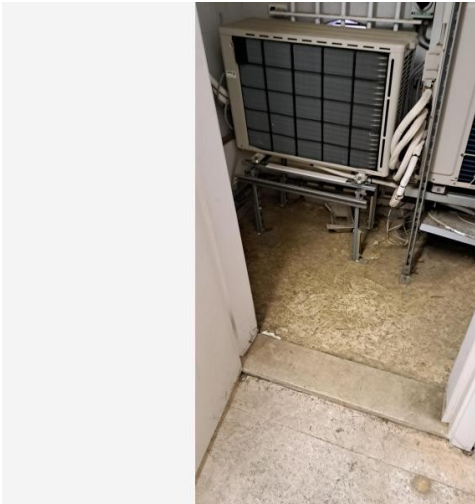
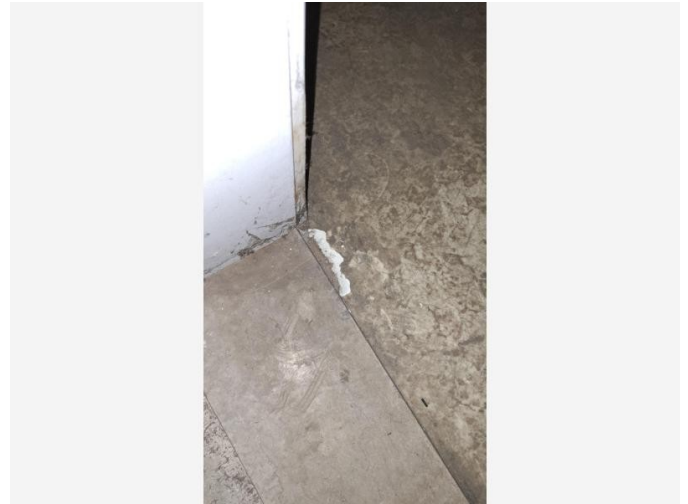
## Conclusie

Het asbestmateriaal valt onder de mijlpaal van 2034.

**Dringend verwijderen**

| Eindbeoordeling materiaalrisico | Hoog materiaalrisico en/of hoge kans op vezelvrijgave |

| Gebondenheid | Categorie 2: niet-hechtgebonden met matrix |
| Asbestsoort (vezeltype) | Alleen chrysotiel aanwezig |
| Asbestconcentratie | Hoog ( $\geq 50\%$ ) |
| Afschermingsgraad van het gehele materiaal | Geheel of deels vrij aan de binnenlucht, maar geen contact met binnenluchtstromen |
| Toestand van het materiaal | Matig beschadigd, matig verweerd |

| # | Type | Referentie | Resultaat |
|---|---|---|---|
| 1.1 | Puntmonster | Monster 5 vloerzeil | Chrysotiel |

| Beschrijving | Vloerzeil |

- Zorg voor een veilig beheer. Vermijd het beschadigen van het asbestmateriaal. Controleer de toestand jaarlijks op wijzigingen.
- Verwijder dit asbestmateriaal zo snel mogelijk. Volg de toestand goed op.

- Hermetische zone (erkend asbestverwijderaar)  
Deze toepassing kan enkel door een erkende asbestverwijderaar verwijderd worden omdat er hier automatisch een verhoogd risico op vrijgave van asbestvezels (max. concentratie 0,01 vezels/cm<sup>3</sup> - CODEX - Art. VI.3-54) ontstaat. (Bron: VLAREM II: 6.4.0.1 par1, par2 en par3). Een erkend asbestverwijderaar moet ingeschakeld worden voor deze toepassingen die niet (kunnen) worden verwijderd door de couveuzezakmethode, door hermetische zone of door de materialen beschreven in Vlarem II, art. 6.4.0.1 par2. (Bron: Leidraad bij het Inspectieprotocol)

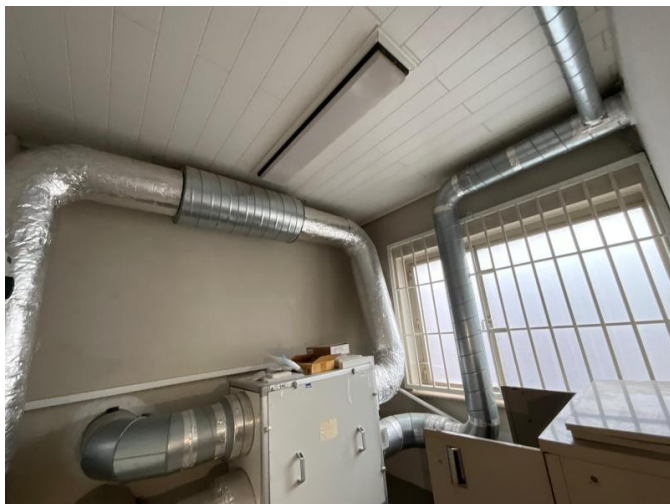
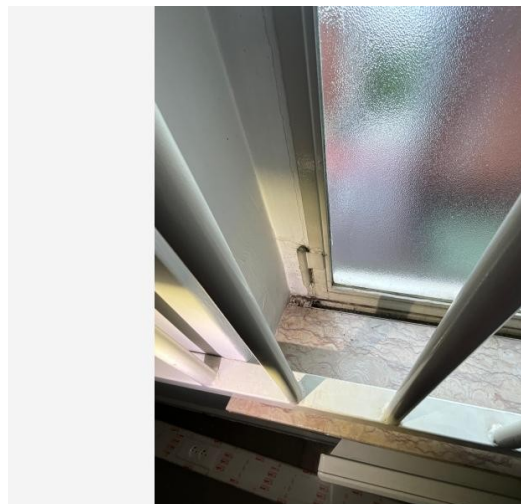
Het asbestmateriaal valt onder de mijlpaal van 2040.

**Dringend verwijderen**

| Eindbeoordeling materiaalrisico | Hoog materiaalrisico en/of hoge kans op vezelvrijgave |

| Gebondenheid | Categorie 1: hechtgebonden in oorsprong |
| Asbestsoort (vezeltype) | Amfibool aanwezig, uitgezonderd crocidoliet |
| Asbestconcentratie | Laag (< 50%) |
| Afschermingsgraad van het gehele materiaal | Geheel of deels vrij aan binnenluchtstromen |
| Toestand van het materiaal | Zwaar beschadigd, zwaar verweerd |

| Beschrijving | Mastiek glas - profiel metalen ramen |
| Identificatiemethode | <p>De asbestdeskundige beoordeelt het materiaal als asbestverdacht en dus asbesthoudend, en dit zonder monstername.</p> <p>Motivatie: De monstername brengt andere schade aan dan schade die inherent is aan de monstername.</p> |

- Zorg voor een veilig beheer. Vermijd het beschadigen van het asbestmateriaal. Controleer de toestand jaarlijks op wijzigingen.
- Verwijder dit asbestmateriaal zo snel mogelijk. Volg de toestand goed op.
- Voer bijkomende staalname(s) uit.

- Eenvoudige handelingen: mag via doe-het-zelf of door werknemer(s) met opleidingsattest eenvoudige handelingen  
Deze toepassing mag door een aannemer die over een opleidingsattest eenvoudige handelingen beschikt of door een particulier (doe-het-zelf), verwijderd worden indien er geen verhoogd risico op vrijgave van asbestvezels (max. concentratie 0,01 vezels/cm<sup>3</sup> - CODEX Art. VI.3-54) ontstaat en de toepassing voorafgaand wordt gefixeerd/bevochtigd. De individuele elementen moeten zonder machinale werktuigen (boormachine, slijpschijf, hogedrukreiniger!) en zonder breken of gooien een voor een losgemaakt worden en dubbel en luchtdicht verpakt afgevoerd worden naar een erkend afvalpunt (recyclagepark). Daar moeten ze voorzichtig in de container voor asbestafval worden gelegd. Op het recyclagepark worden uitsluitend hechtgebonden asbestmaterialen aanvaard. Niet-hechtgebonden asbestmaterialen kunnen enkel bij een erkend

- Eenvoudige handelingen: enkel door erkend asbestverwijderaar  
Hoewel deze eventueel door eenvoudige handelingen verwijderd kunnen worden, adviseer ik als deskundige om de verwijdering te laten uitvoeren door een erkende asbestverwijderaar. Dit garandeert de veiligheid van zowel de bewoners als de burens

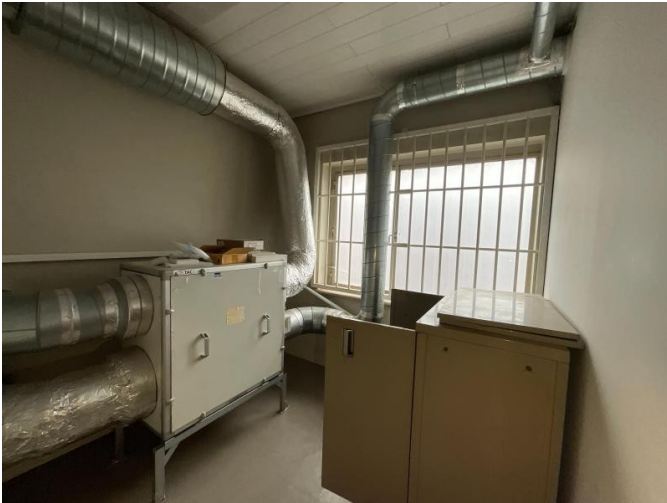
**Reden:** Traliewerk binnenzijde raam

**Uitleg van de asbestdeskundige:** De mastiek tussen het raamprofiel en de muur kon aan de buitenzijde niet worden geïnspecteerd of bemonsterd. Er is een vast traliewerk aan de binnenzijde gemonteerd, waardoor het raam niet geopend kan worden en de profiel-muuraansluiting fysiek onbereikbaar is.

Bijgevolg kan er geen uitsluitsel worden gegeven over de eventuele aanwezigheid van asbestverdachte materialen (zoals asbesthoudende mastiek of kit) op deze locatie.

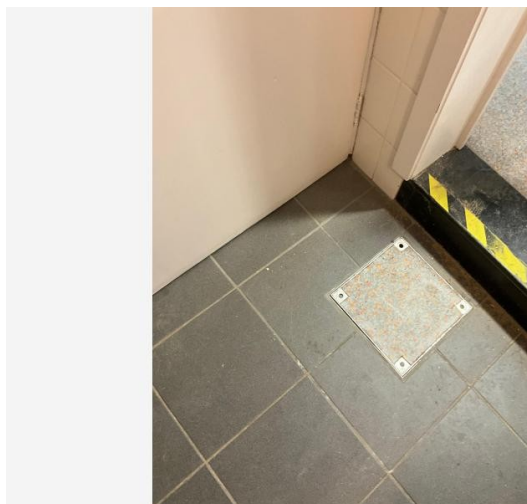
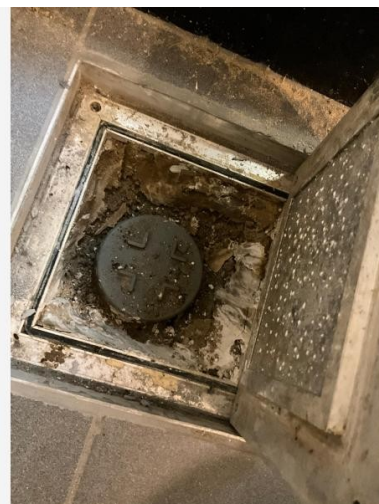
Alle putdeksels die op het terrein vaststelbaar, waarneembaar en inspecteerbaar waren zijn opgeheven. Er werden geen asbestverdachte toepassingen in deze putten gevonden

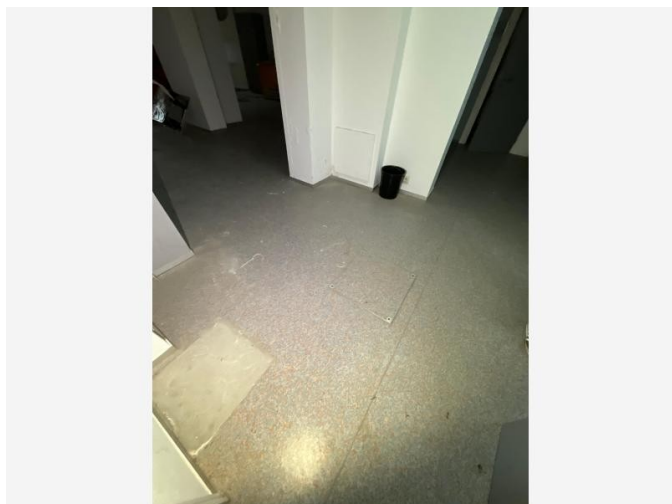
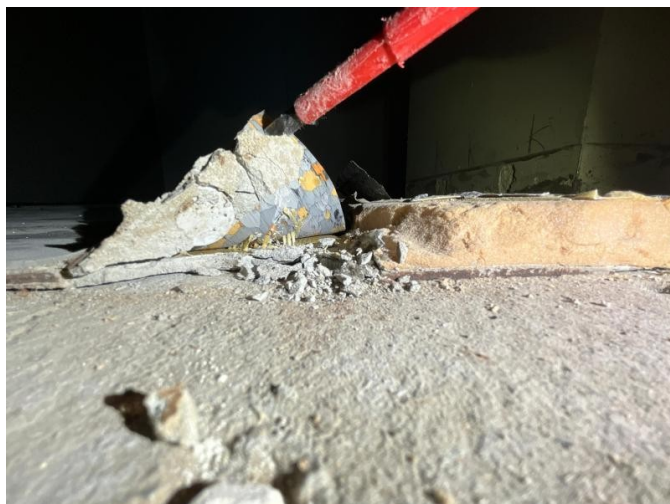
## Fiche 5: Vloerzeil (niet verdacht)

Niet verdachte vloerzeilen

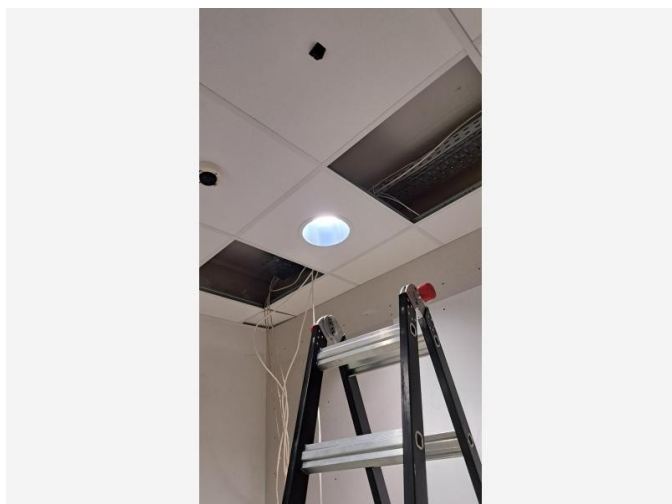
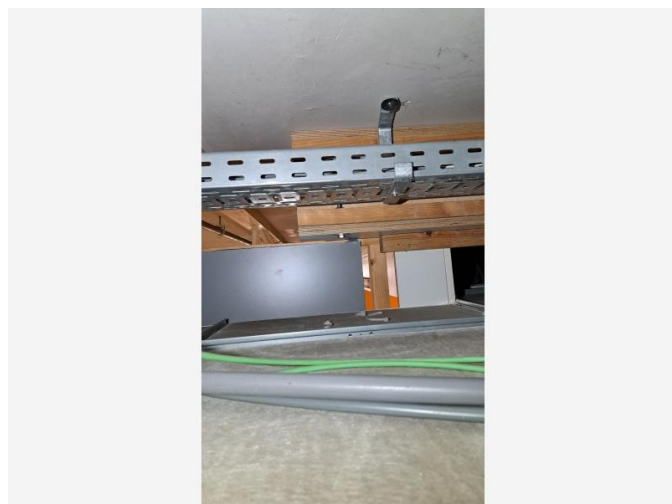
De plafonds zijn gemaakt van niet-asbestverdachte materialen (bijvoorbeeld laminaat, gyproc, ...), deze toepassingen zijn niet asbestverdacht. We hebben op een aantal plaatsen de tegels kunnen opheffen om te inspecteren.

Bij renovatie of sloop is het aangeraden om een destructief onderzoek te laten uitvoeren van deze toepassingen.

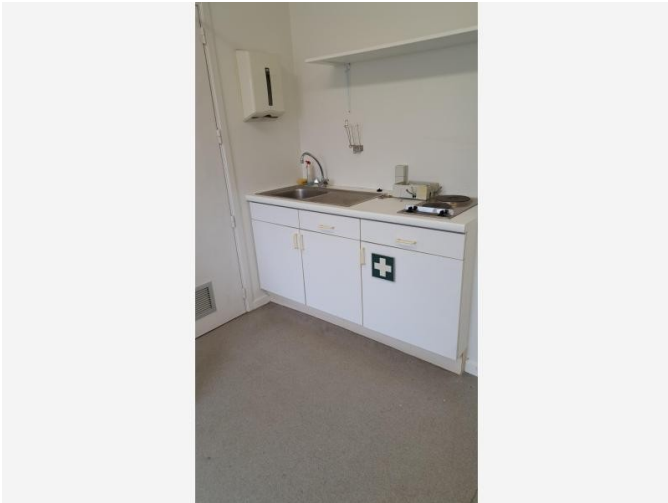
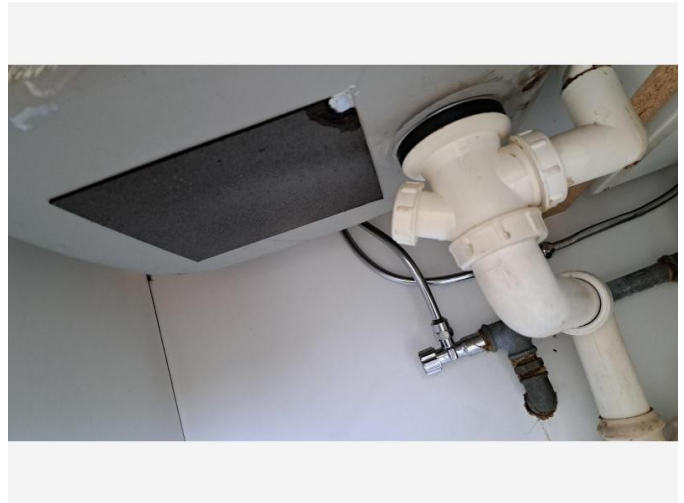
## Fiche 11: Antidreunplaat gootsteen

Geen asbest

| # | Type | Referentie | Resultaat |
|---|---|---|---|
| 11.1 | Puntmonster | Monster 4 Antidreun | Geen asbest |

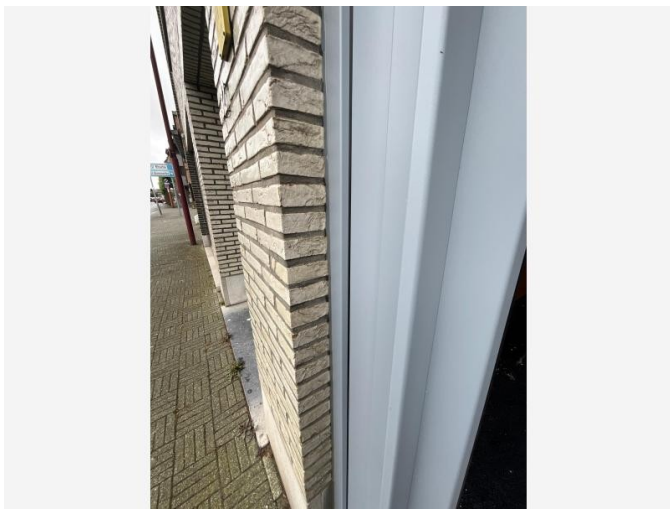
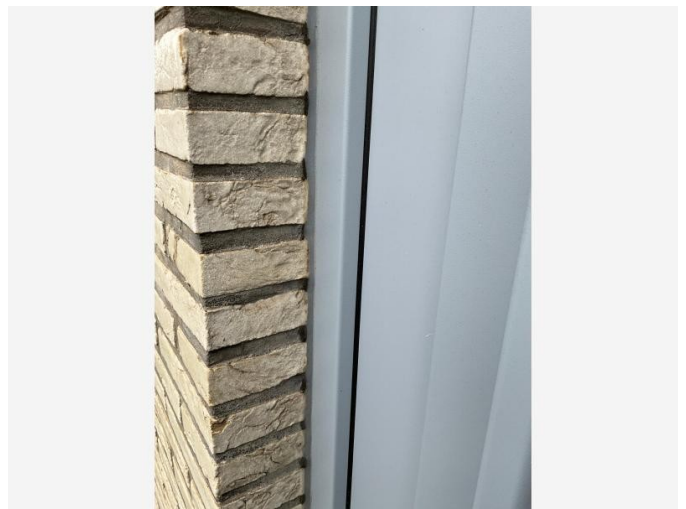
### Fiche 16: Mastiek profiel - muur

| Beschrijving | Notitie | Terug te vinden op plannen |
|---|---|---|
| Fiche 16: Mastiek profiel - muur | De mastiek rond de verticale wandopeningen van de gehele woning werd vastgesteld als een silicone mastiek. | Plan 1.1: Gelijkvloers |
