# Asbestinventarisatetest

Molenstraat 32, 3270 Scherpenheuvel-Zichem  
Gemeenschappelijke delen

Attestnummer : 20240504-000121.001

Uitgegeven op : 16.05.2024

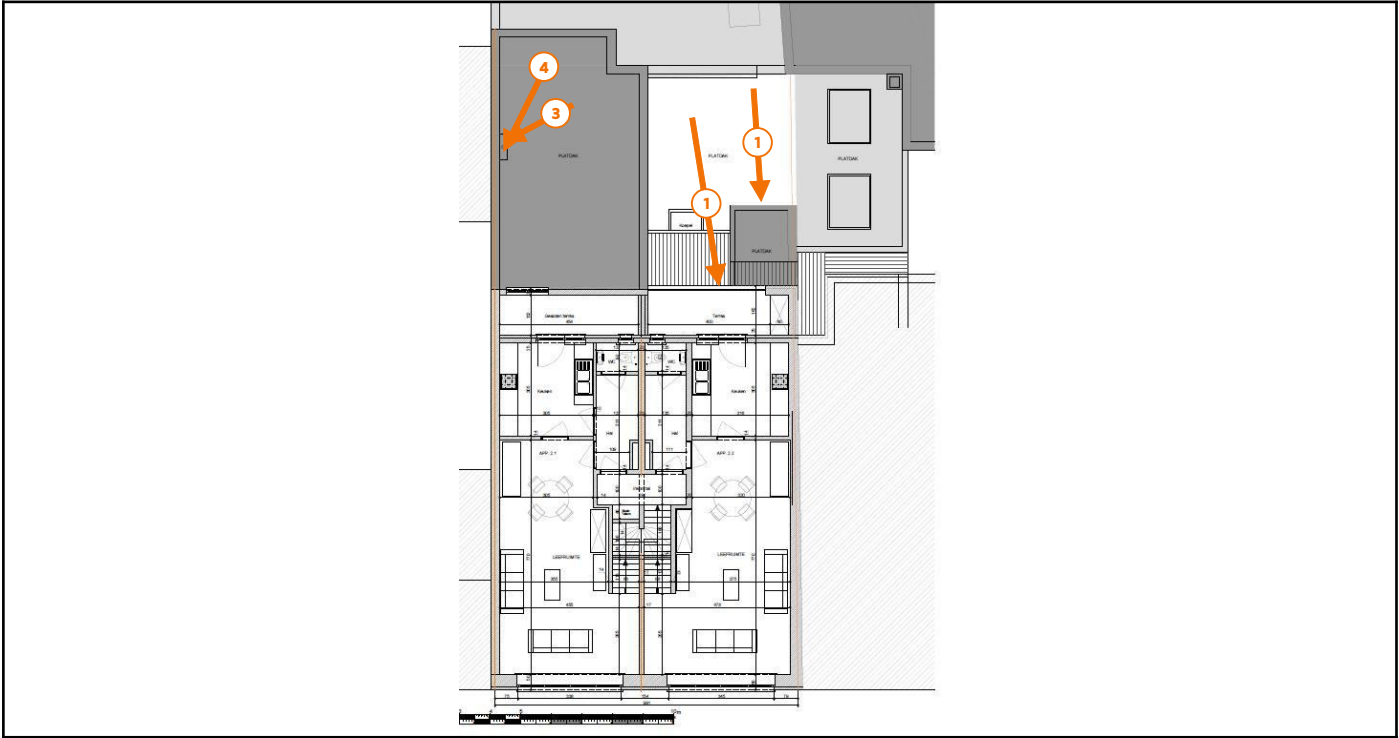
# Plan 1.3: Verdieping 2

| Beschrijving | Type | Actie |
|---|---|---|
| 1. Gevelleien | Asbestmateriaal | Verwijderen |
| 3. Rookgaskanaal | Asbestmateriaal | Verwijderen |
| 4. Leien rond schouw | Asbestmateriaal | Verwijderen |

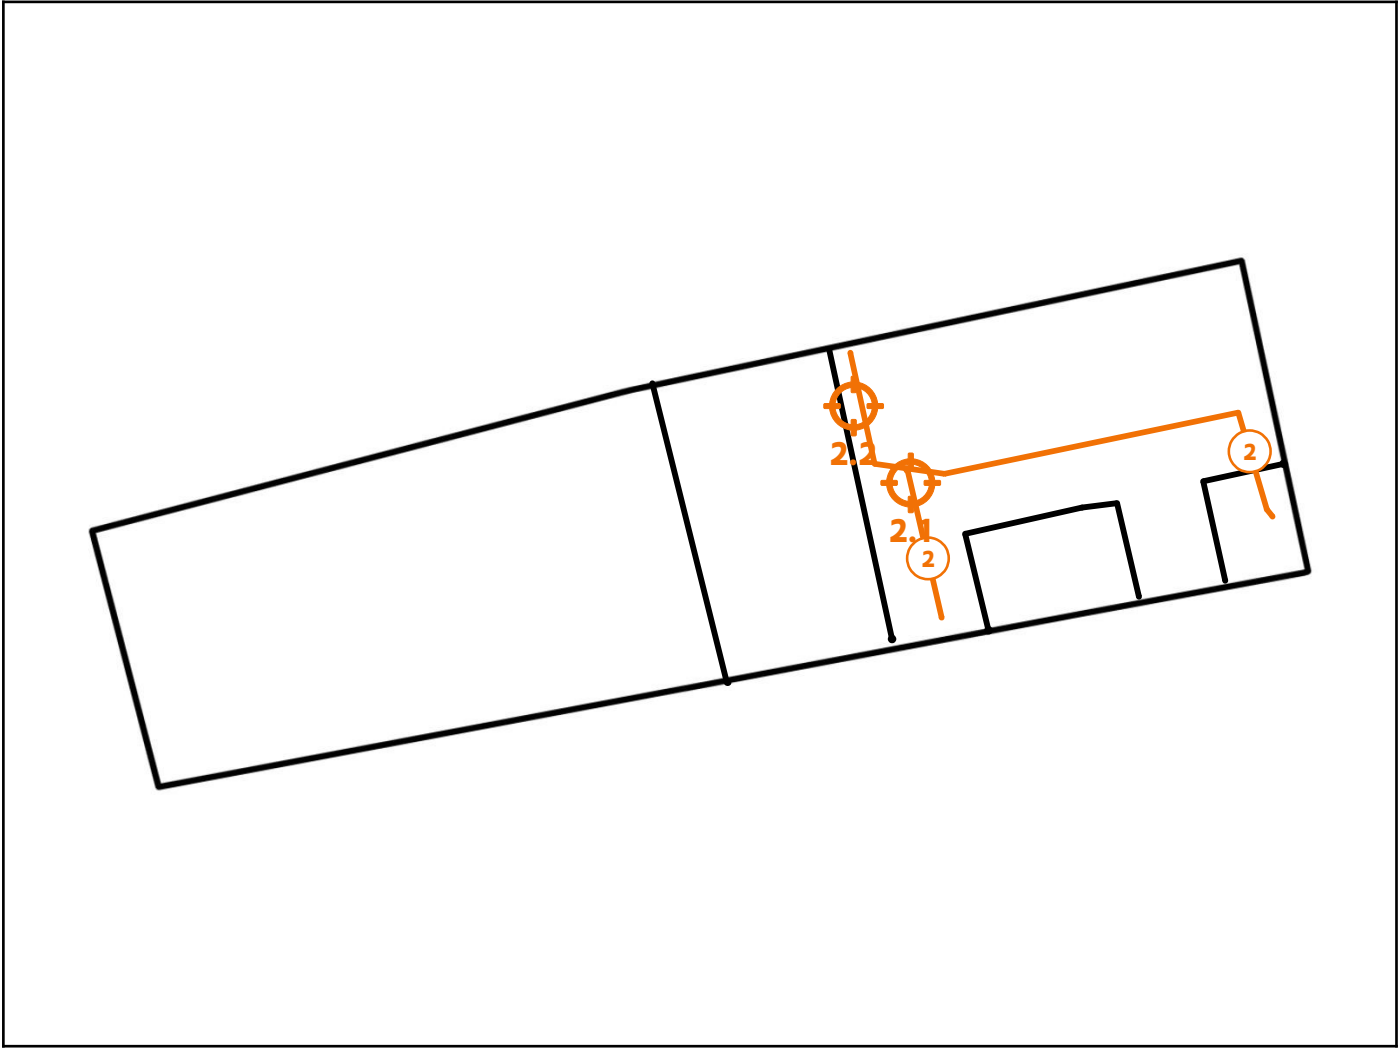
# Plan 1.5: Kelder

| Beschrijving | Type | Actie |
|---|---|---|
| 2. Leidingisolatie | Asbestmateriaal | Verwijderen |
| 2.1 Code: 1 | Puntmonster | - |
| 2.2 Code: 2 | Puntmonster | - |

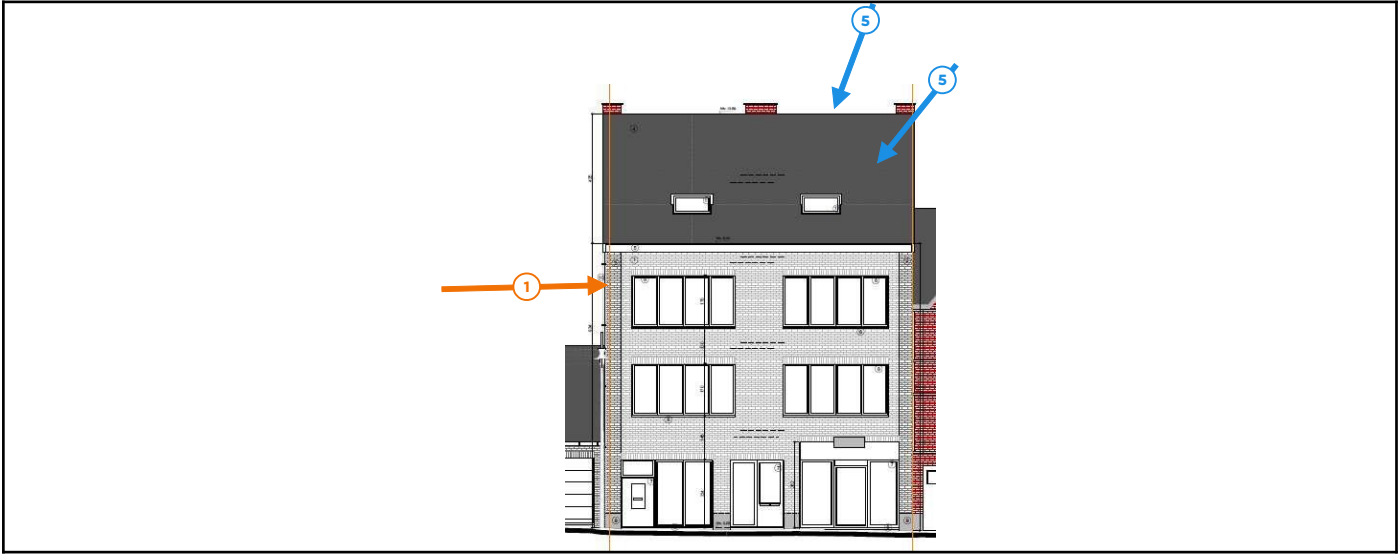
# Plan 1.6: Voorgevel

| Beschrijving | Type | Actie |
|---|---|---|
| 1. Gevelleien | Asbestmateriaal | Verwijderen |
| 5. Leien dak | Geen asbest | - |

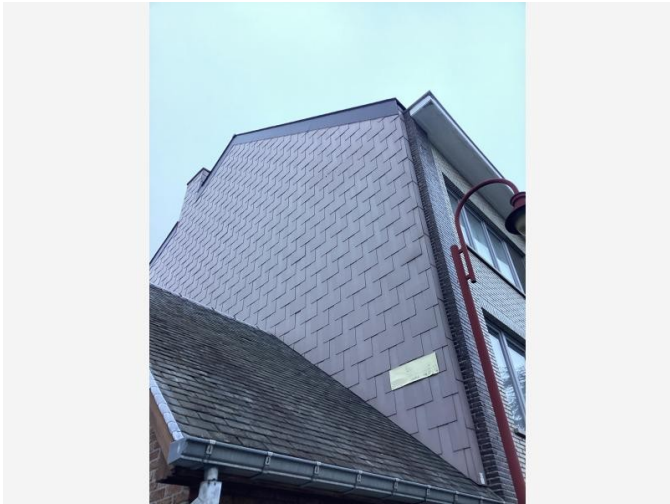
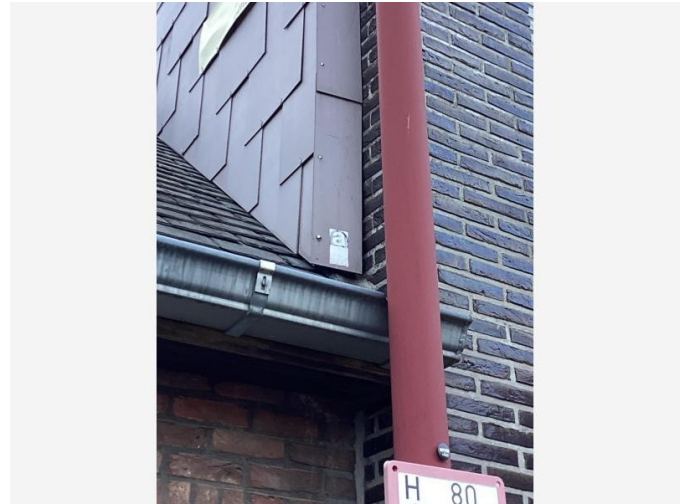
Overzichtsfoto

Detailfoto

| Eindbeoordeling materiaalrisico | Laag materiaalrisico en/of verlaagde kans op vezelvrijgave |

| Gebondenheid | Categorie 1: hechtgebonden in oorsprong |
| Asbestsoort (vezeltype) | Crocidoliet aanwezig |
| Asbestconcentratie | Laag (< 50%) |
| Afschermingsgraad van het gehele materiaal | Geheel of deels vrij aan de buitenlucht |
| Toestand van het materiaal | Licht beschadigd, licht verweerd. Intact materiaal type Pical – asbestboard of categorie III 'gebondenheid' |

| Beschrijving | Gevelleien |
| Hoeveelheid (oppervlakte - aantal) | <ul style="list-style-type: none"> <li>• 75,00 m<sup>2</sup> - 1 stuk</li> <li>• 10,00 m<sup>2</sup> - 1 stuk</li> <li>• 30,00 m<sup>2</sup> - 1 stuk</li> </ul> |

| Opmerking | Deze hoeveelheid is louter een inschatting. Alle gevelleien worden gezien als asbestverdacht. |

Het asbestmateriaal valt onder de mijlpaal van 2034.

Verwijderen

- Zorg voor een veilig beheer. Vermijd het beschadigen van het asbestmateriaal. Controleer de toestand jaarlijks op wijzigingen.
- Hemelwater dat afspoelt van asbestcement daken of gevels kan asbestdeeltjes bevatten. Gebruik het enkel voor gesloten circuits (bv. spoelen toiletten). Reinig na het vervangen van het dak of de gevel de dakgoten en regenwaterput of -ton om asbesthoudend sediment of slib te verwijderen

- Eenvoudige handelingen: mag via doe-het-zelf of door werknemer(s) met opleidingsattest eenvoudige handelingen  
Verwijder de toepassing zonder te beschadigen.

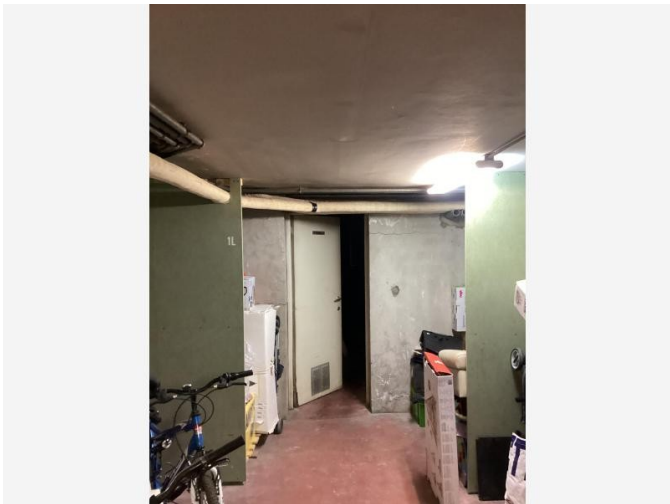
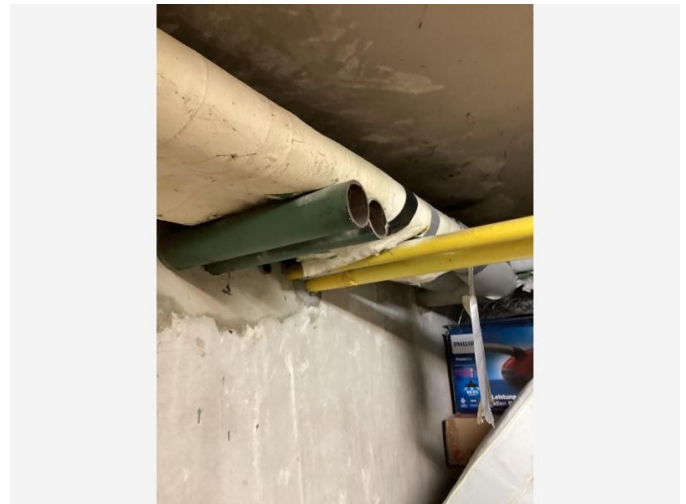
Overzichtsfoto

Detailfoto

| Eindbeoordeling materiaalrisico | Verhoogd materiaalrisico en/of verhoogde kans op vezelvrijgave |

| Gebondenheid | Categorie 2: niet-hechtgebonden met matrix |
| Asbestsoort (vezeltype) | Alleen chrysotiel |
| Asbestconcentratie | Laag (< 50%) |
| Afschermingsgraad van het gehele materiaal | Geheel of deels (ook) vrij aan de binnenlucht |
| Toestand van het materiaal | Matig beschadigd, matig verweerd |

| # | Type | Referentie | Resultaat |
|---|---|---|---|
| 2.1 | Puntmonster | 1 | Chrysotiel |
| 2.2 | Puntmonster | 2 | Chrysotiel |

| Beschrijving | Leidingisolatie |

| Hoeveelheid (lengte - omtrek - dikte - aantal) | <ul style="list-style-type: none"> <li>• 12,00 m - 35,00 cm - 1,00 cm - 1 stuk</li> </ul> |

Het asbestmateriaal valt onder de mijlpaal van 2034.

Verwijderen

- Zorg voor een veilig beheer. Vermijd het beschadigen van het asbestmateriaal. Controleer de toestand jaarlijks op wijzigingen.
- Verwijder dit asbestmateriaal zo snel mogelijk. Volg de toestand goed op.

- Hermetische zone (erkend asbestverwijderaar)  
Deze toepassing kan enkel verwijderd worden in een hermetisch afgeslote zone

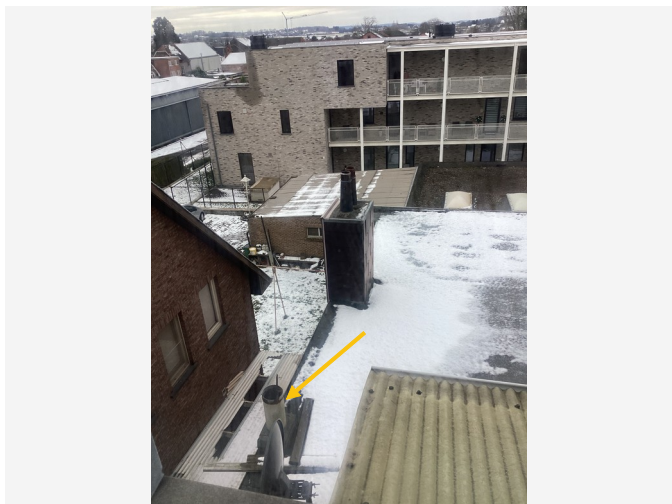
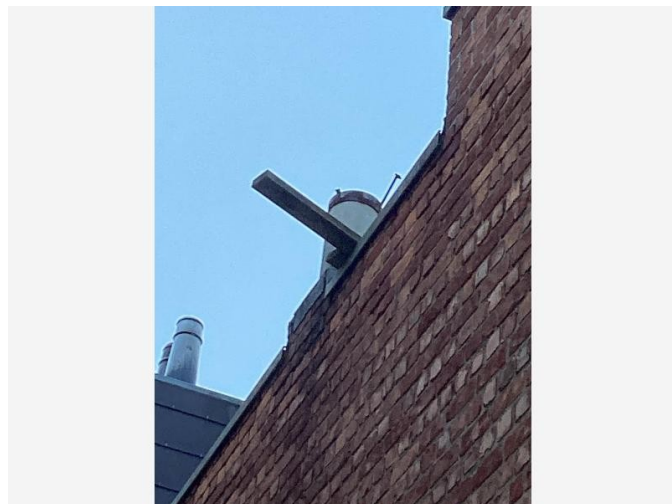
Overzichtsfoto

Detailfoto

| Eindbeoordeling materiaalrisico | Laag materiaalrisico en/of verlaagde kans op vezelvrijgave |

| Gebondenheid | Categorie 1: hechtgebonden in oorsprong |
| Asbestsoort (vezeltype) | Crocidoliet aanwezig |
| Toestand van het materiaal | Licht beschadigd, licht verweerd. Intact materiaal type Pical – asbestboard of categorie III 'gebondenheid' |

| Beschrijving | Rookgaskanaal |

Het asbestmateriaal valt onder de mijlpaal van 2034.

Verwijderen

- Zorg voor een veilig beheer. Vermijd het beschadigen van het asbestmateriaal. Controleer de toestand jaarlijks op wijzigingen.

- Eenvoudige handelingen: mag via doe-het-zelf of door werknemer(s) met opleidingsattest eenvoudige handelingen  
Verwijder de toepassing zonder deze te beschadigen.

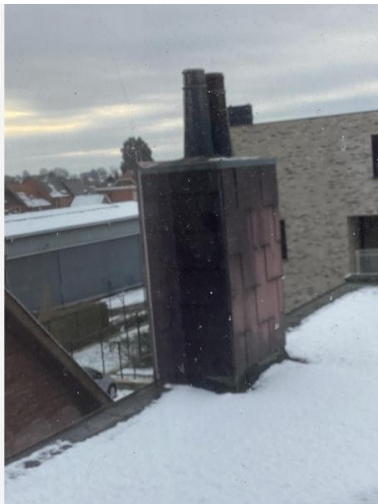
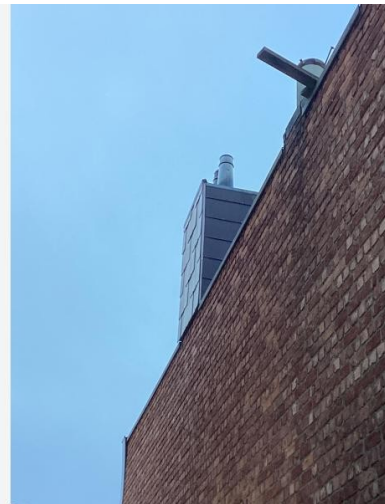
Overzichtsfoto

Detailfoto

| Eindbeoordeling materiaalrisico | Laag materiaalrisico en/of verlaagde kans op vezelvrijgave |

| Gebondenheid | Categorie 1: hechtgebonden in oorsprong |
| Asbestsoort (vezeltype) | Crocidoliet aanwezig |
| Toestand van het materiaal | Licht beschadigd, licht verweerd. Intact materiaal type Pical – asbestboard of categorie III 'gebondenheid' |

| Beschrijving | Leien rond schouw |

Het asbestmateriaal valt onder de mijlpaal van 2034.

Verwijderen

- Zorg voor een veilig beheer. Vermijd het beschadigen van het asbestmateriaal. Controleer de toestand jaarlijks op wijzigingen.
- Hemelwater dat afspoelt van asbestcement daken of gevels kan asbestdeeltjes bevatten. Gebruik het enkel voor gesloten circuits (bv. spoelen toiletten). Reinig na het vervangen van het dak of de gevel de dakgoten en regenwaterput of -ton om asbesthoudend sediment of slib te verwijderen

- Eenvoudige handelingen: mag via doe-het-zelf of door werknemer(s) met opleidingsattest eenvoudige handelingen  
Verwijder de toepassing zonder deze te beschadigen

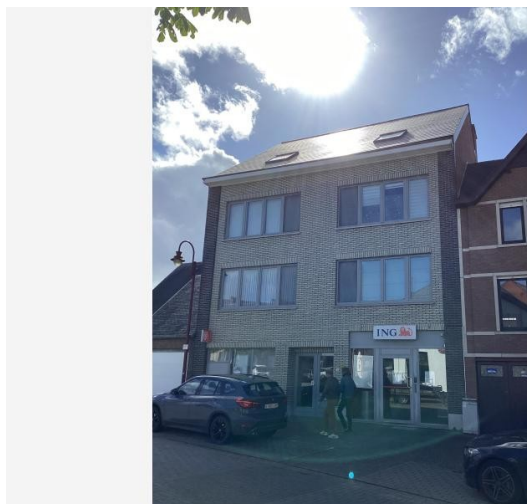
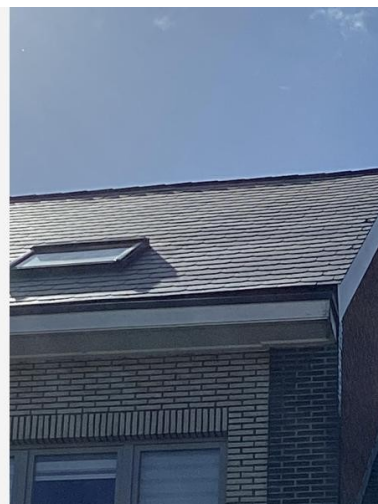
## Fiche 5: Leien dak

Overzichtsfoto

Detailfoto

Geen asbest

| Beschrijving | Leien dak |

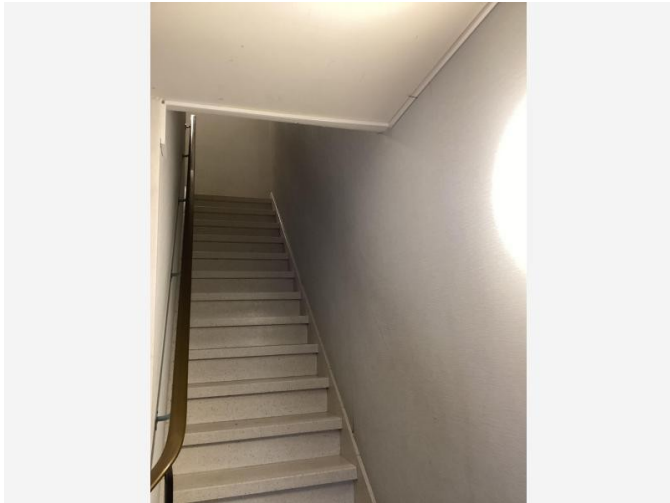
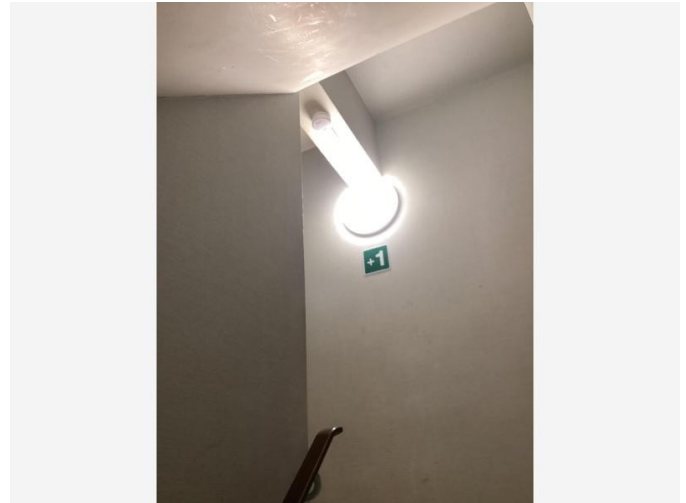
Overzichtsfoto

Detailfoto

Geen asbest

| # | Type | Referentie | Resultaat |
|---|---|---|---|
| 6.1 | Puntmonster | 3 | Geen asbest |
| 6.2 | Mengmonster | 4 | Geen asbest |

| Beschrijving | Pleisterwerk |
