# Asbestinventarisatetest

Hondenstraat 25/1, 3271 Scherpenheuvel-Zichem

Attestnummer : 20251010-000103.000

## Zone 1: Appartement bus 1

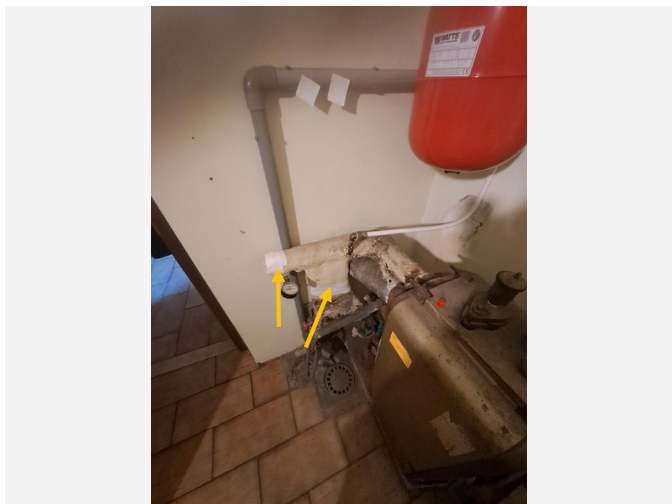
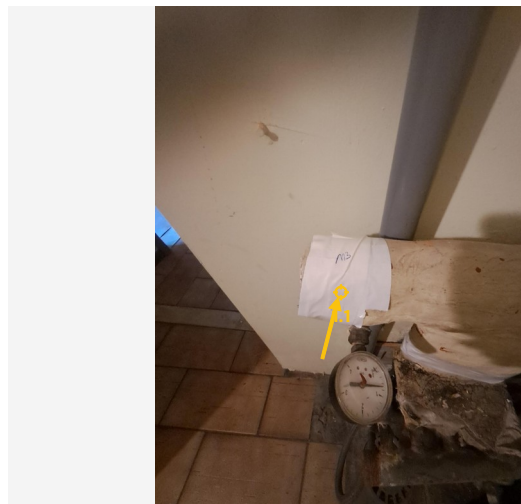
Gipsisolatie wordt losgesneden van dragermateriaal (leiding), asbesthoudend gips zal gemakkelijk verbrossen. Om geen asbestvezels te verspreiden naar de omgeving, dient een onderdrukzone te worden opgesteld.

| Eindbeoordeling materiaalarisico | Hoog materiaalarisico en/of hoge kans op vezelvrijgave |

| Gebondenheid | Categorie 2: niet-hechtgebonden met matrix |
| Asbestsoort (vezeltype) | Amfibool aanwezig, uitgezonderd crocidoliet |
| Asbestconcentratie | Hoog ( $\geq 50\%$ ) |
| Afschermingsgraad van het gehele materiaal | Geheel of deels (ook) vrij aan de binnenlucht |
| Toestand van het materiaal | Matig beschadigd, matig verweerd |

| # | Type | Referentie | Resultaat |
|---|---|---|---|
| 1.1 | Mengmonster | M3 | Geen asbest |
| 1.2 | Mengmonster | M4 | Amosiet |

| Beschrijving | M3+M4 isolatie verwarmingsleiding gips |

**Dringend verwijderen**

- Verwijder dit asbestmateriaal zo snel mogelijk. Volg de toestand goed op.

- Hermetische zone (erkend asbestverwijderaar)

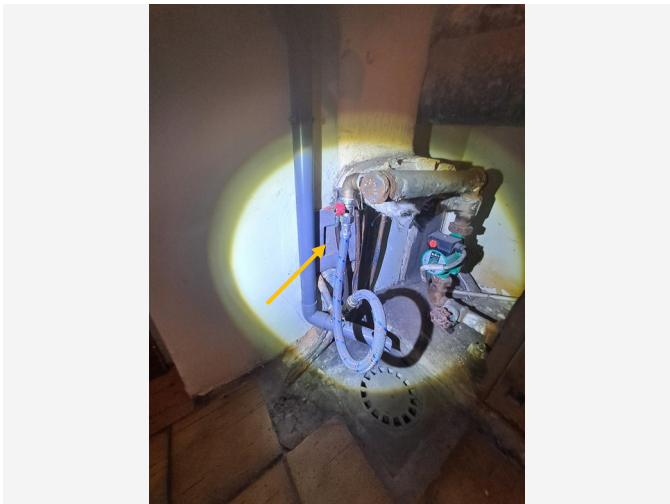
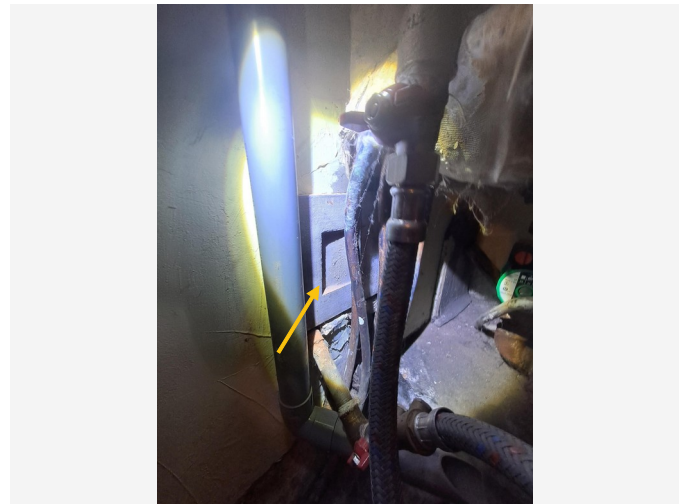
| Eindbeoordeling materiaalrisico | Verhoogd materiaalrisico en/of verhoogde kans op vezelvrijgave |

| Asbestsoort (vezeltype) | Crocidoliet aanwezig |
| Toestand van het materiaal | Licht beschadigd, licht verweerd. Intact calciumsilicaatmateriaal of categorie III 'gebondenheid' |

| Beschrijving | asbestcement roetluik + houder |

Verwijderen

- Zorg voor een veilig beheer. Vermijd het beschadigen van het asbestmateriaal. Controleer de toestand jaarlijks op wijzigingen.

Cementering rondom los kappen en in zijn geheel afvoeren. Niet slijpen, breken of boren! Draag de juiste PBM's (persoonlijke beschermingsmiddelen). Zoals P3-masker, wegwerpoverall, wegwerphandschoenen en afspoelbare laarzen. Bevochtig eerste de toepassing zodat de vezels minder snel kunnen verspreiden. Gebruik enkel handgereedschap. Verpak deze in een dubbele zak met het gevarensymbool van asbest. Hechtgebonden asbesttoepassingen mag je naar het containerpark afvoeren.

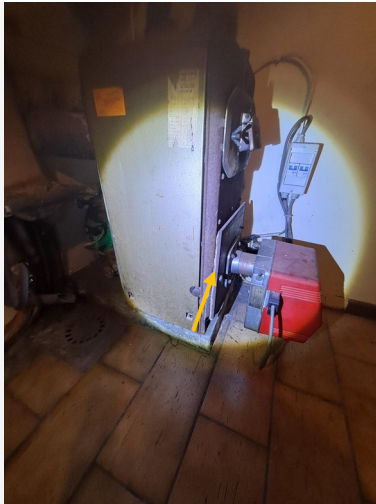
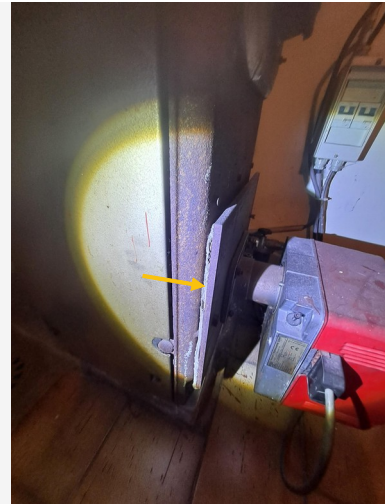
Pakkingen zijn niet-hechtgebonden maar mag je in theorie zelf verwijderen. Het advies is om dit alleen te doen als je de radiatoren in zijn geheel verwijderd. Fixeer eerst de pakking met behulp van water of haarlak (zonder hoge druk). Niet-hechtgebonden asbest mag niet naar het containerpark maar moet naar een gespecialiseerd afvalverwerkingsbedrijf.

| Eindbeoordeling materiaalarisico | Verhoogd materiaalarisico en/of verhoogde kans op vezelvrijgave |

| Gebondenheid | Categorie 3: niet-hechtgebonden met weinig of geen matrix |
| Asbestsoort (vezeltype) | Alleen chrysotiel |
| Toestand van het materiaal | Licht beschadigd, licht verweerd. Intact calciumsilicaatmateriaal of categorie III 'gebondenheid' |

| Beschrijving | pakkingen verwarmingsketel |

Verwijderen

- Scherm in afwachting van verwijdering het asbestmateriaal af van luchtstromingen en verstoring: bijvoorbeeld door het te verpakken, te fixeren, af te dekken, signalisatie - afbakening aan te brengen, ...
- Verwijder dit asbestmateriaal zo snel mogelijk. Volg de toestand goed op.
- Voer bijkomende staalname(s) uit.

De pakkingen zelf verwijderen kan je laten doen door een erkend asbestverwijderaar. De erkend asbestverwijderaar heeft de expertise om dit veilig en correct te verwijderen.

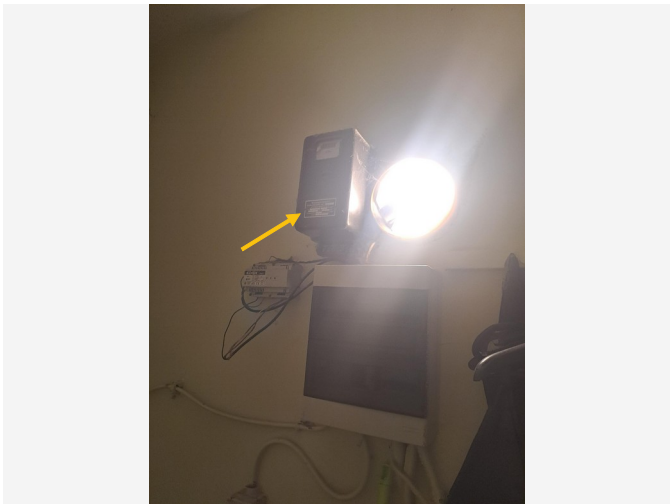
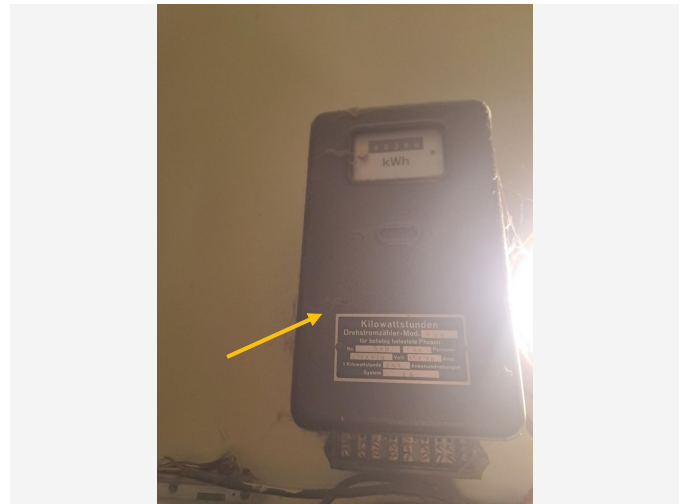
| Eindbeoordeling materiaalisico | Laag materiaalisico en/of verlaagde kans op vezelvrijgave |

| Asbestsoort (vezeltype) | Crocidoliet aanwezig |
| Toestand van het materiaal | Onbeschadigd, niet verweerd |

| Beschrijving | bakeliet elektrische installatie |

Zorgvuldig beheren

- Zorg voor een veilig beheer. Vermijd het beschadigen van het asbestmateriaal. Controleer de toestand jaarlijks op wijzigingen.

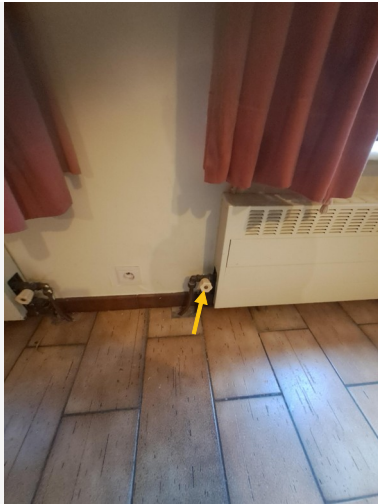
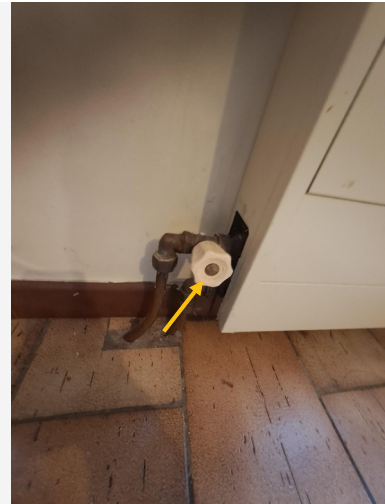
| Eindbeoordeling materiaalisico | Laag materiaalisico en/of verlaagde kans op vezelvrijgave |

| Asbestsoort (vezeltype) | Crocidoliet aanwezig |
| Toestand van het materiaal | Onbeschadigd, niet verweerd |

| Beschrijving | bakeliet sanitaire installatie |

Zorgvuldig beheren

- Zorg voor een veilig beheer. Vermijd het beschadigen van het asbestmateriaal. Controleer de toestand jaarlijks op wijzigingen.

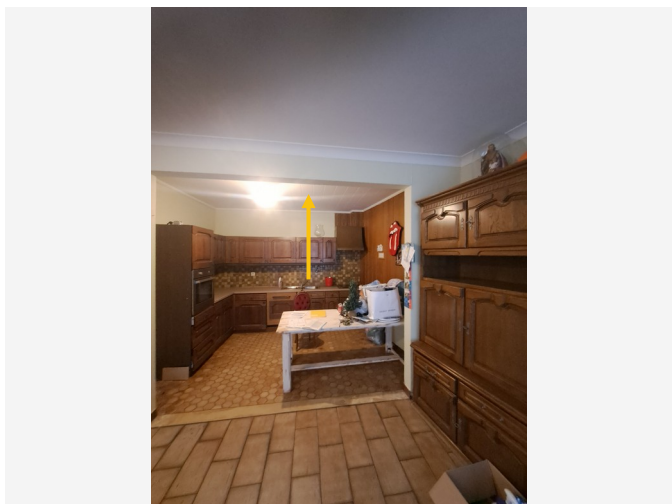
De plafonds zijn gemaakt van niet-asbestverdachte materialen (bijvoorbeeld planchetten, gyproc, ...), deze toepassingen zijn niet asbestverdacht. We hebben echter niet kunnen vaststellen of er mogelijk asbestverdachte of asbesthoudende materialen achter deze toepassingen aanwezig zijn. Bij renovatie of sloop is het aangeraden om een destructief onderzoek te laten uitvoeren van deze toepassingen.

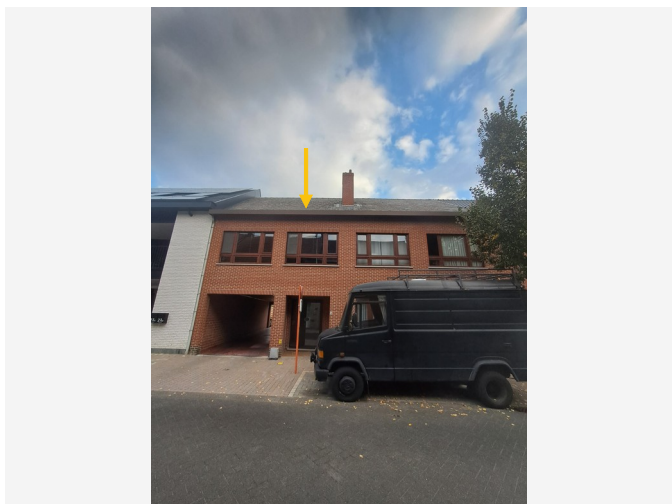
De gemeenschappelijke delen zijn niet onderzocht (zie basisakte). De toepassingen zullen wel worden opgenomen in het asbestattest gemeenschappelijke delen.

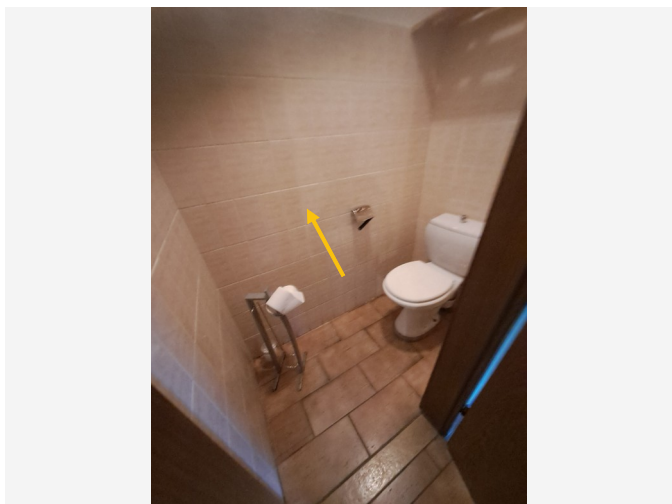
Mogelijk bevindt er zich asbestverdachte tegellijm achter de wandtegels. Dit was niet waarneembaar, er waren geen bestaande beschadigingen of openingen in de wandtegels.

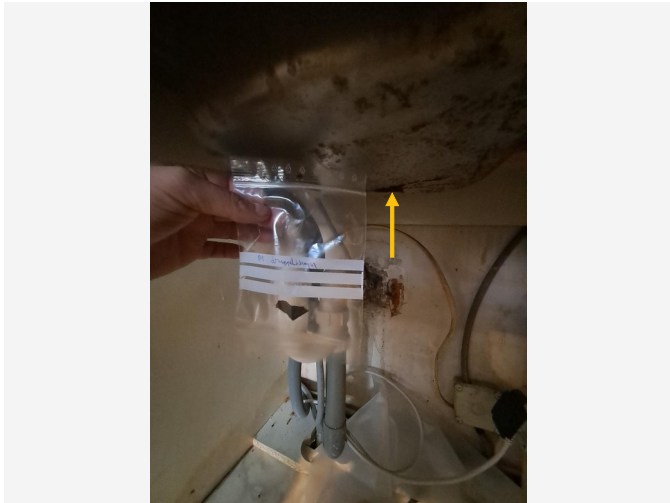
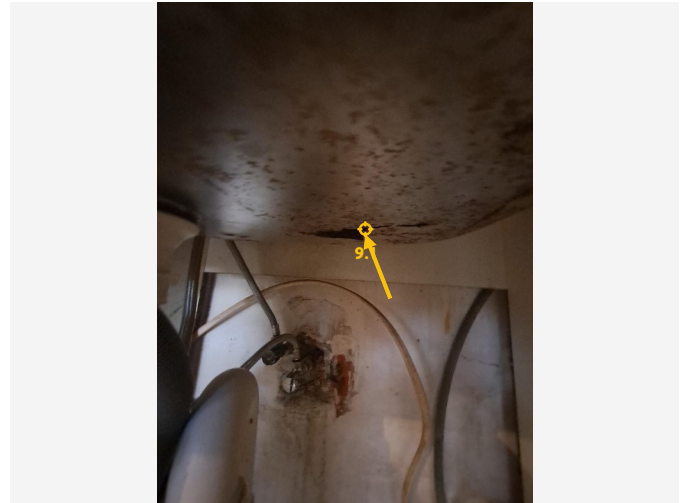
## Fiche 9: P1 druppeldemper

Geen asbest

| # | Type | Referentie | Resultaat |
|---|---|---|---|
| 9.1 | Puntmonster | P1 | Geen asbest |

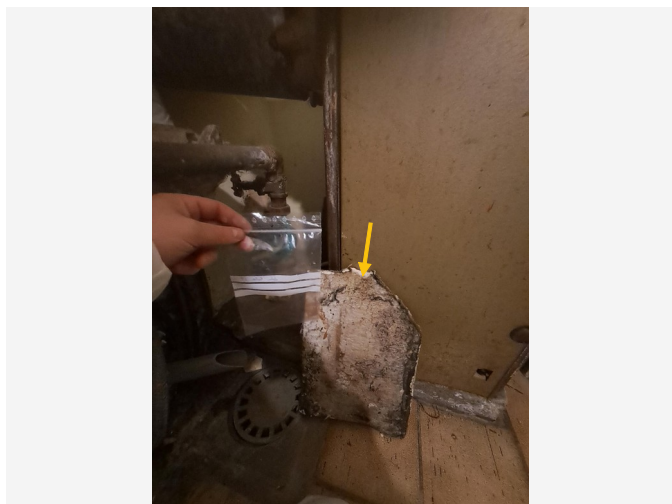
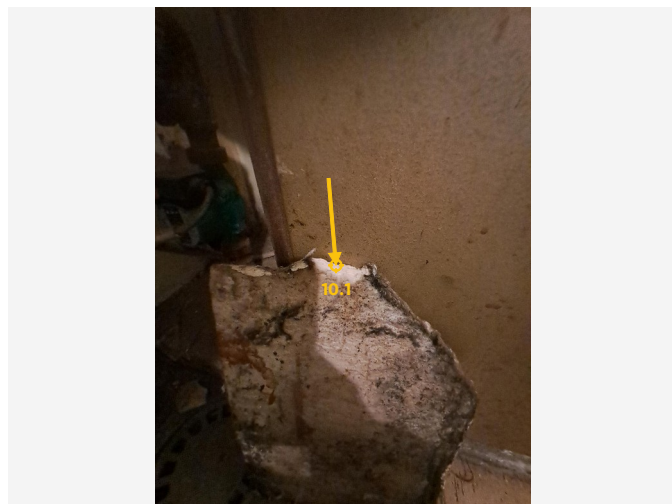
## Fiche 10: P3 isolatie achter ketel

Geen asbest

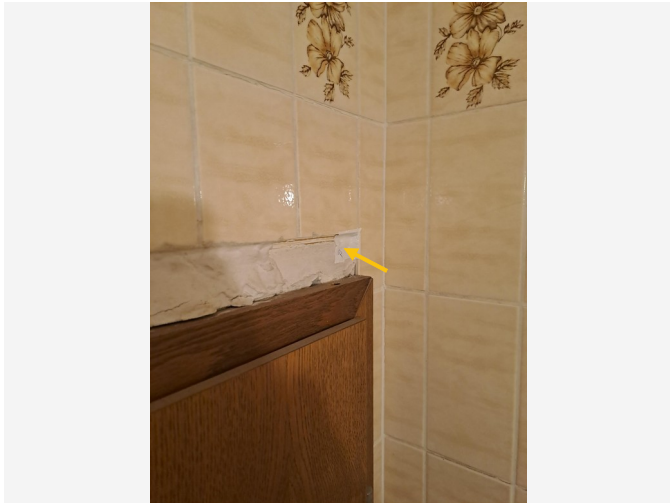
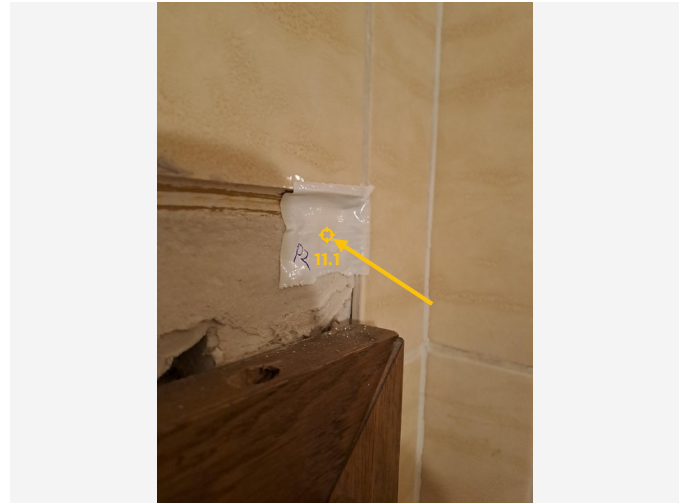
## Fiche 11: P2 tegellijn badkamer

Geen asbest

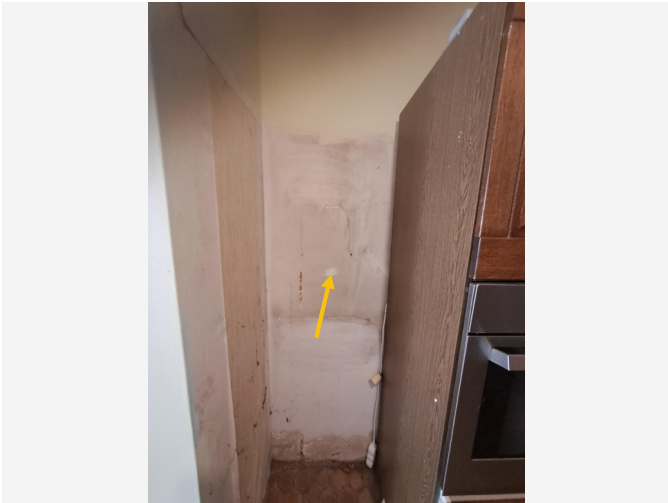
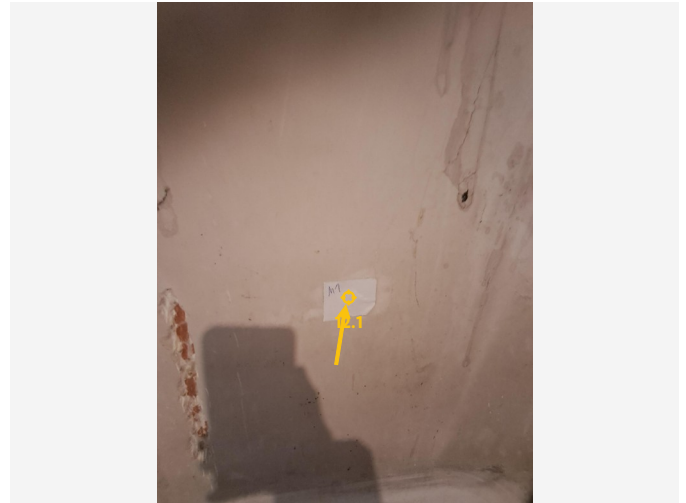
## Fiche 12: M1 pleisterwerk muren

Geen asbest

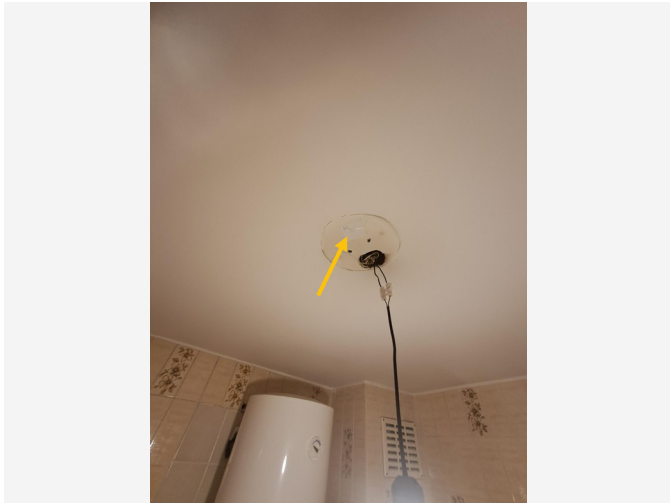
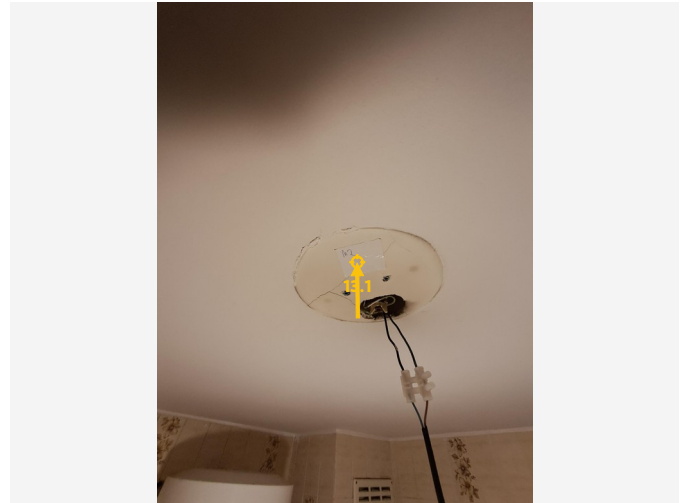
## Fiche 13: M2 pleisterwerk plafond

Geen asbest
