# Asbestinventarisat attest

Mannenbergh 216, 3272 Scherpenheuvel-Zichem

Attestnummer : 20260416-000198.000

**Niet-asbestveilig**

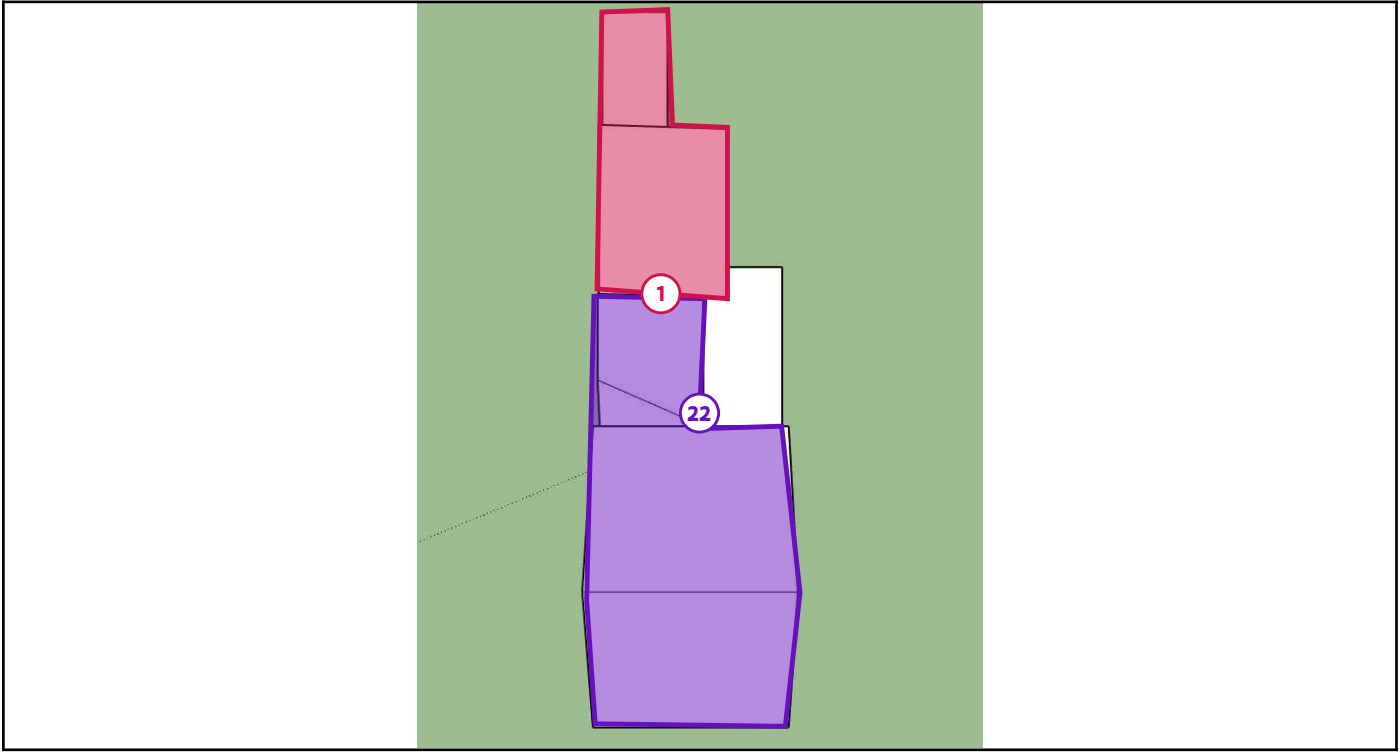
# Plan 1.10: Daken

| Beschrijving | Type | Actie |
|---|---|---|
| 1. Golfplaten | Asbestmateriaal | Dringend verwijderen |

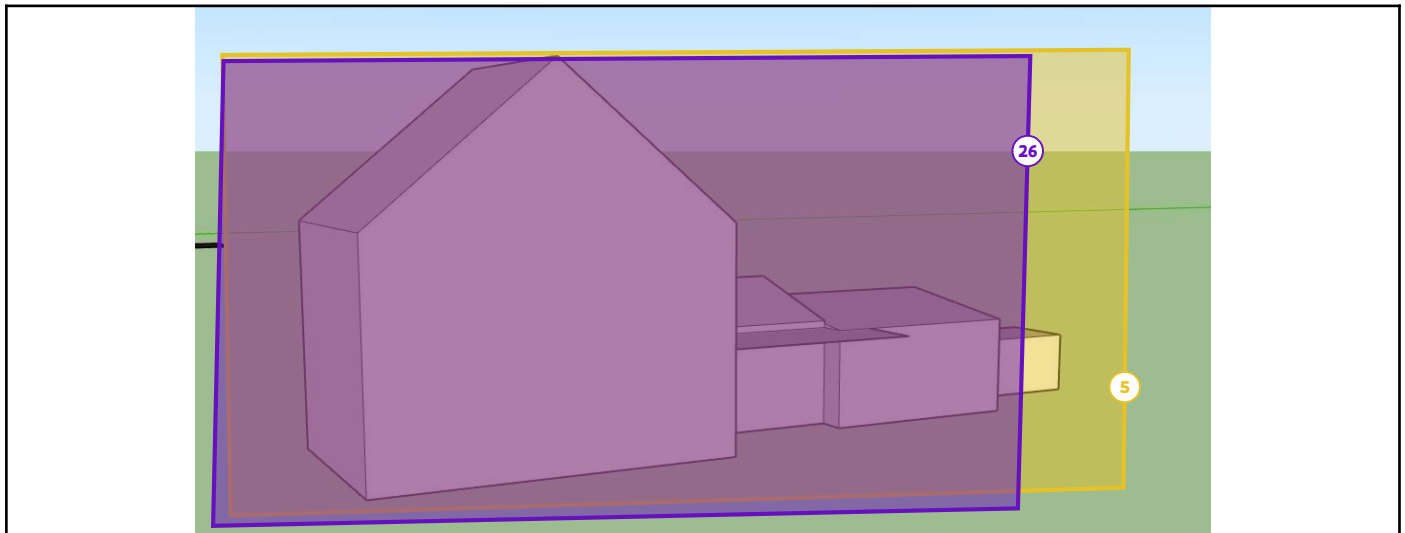
## Plan 1.12: Volledige woning

| Beschrijving | Type | Actie |
|---|---|---|
| 5. Bakeliet schakelaars | Asbestmateriaal | Zorgvuldig beheren |

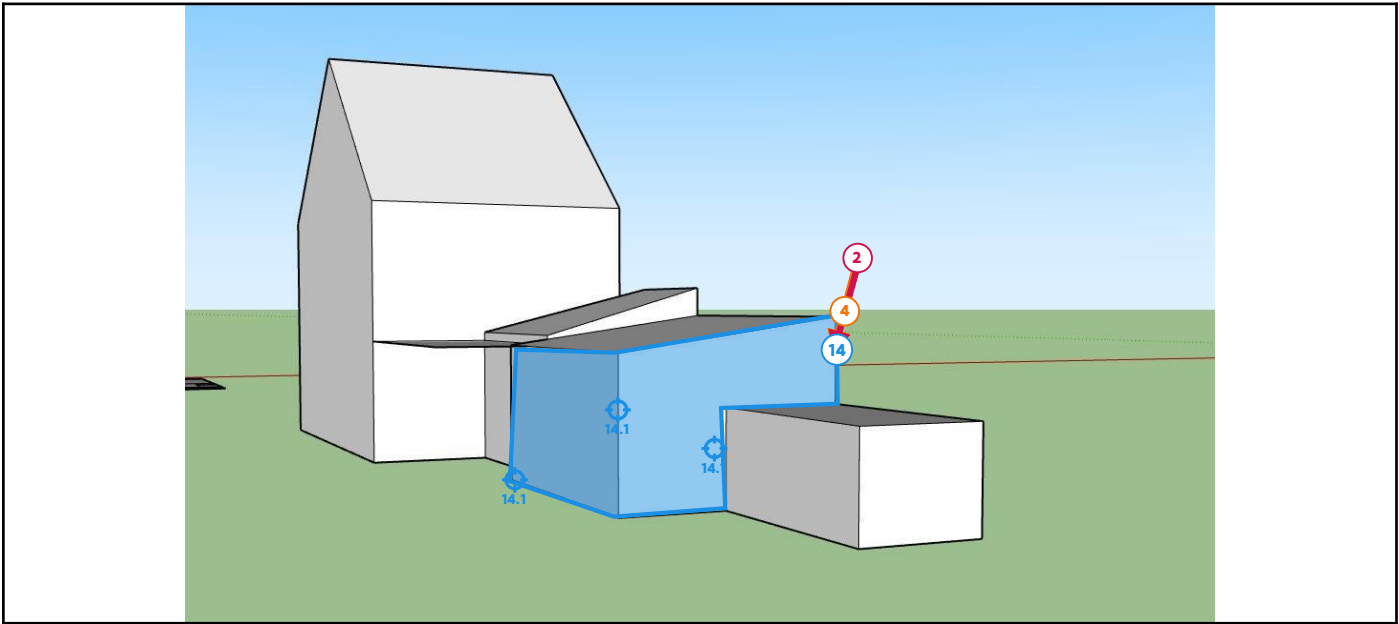
# Plan 1.13: Achtergevel

| Beschrijving | Type | Actie |
|---|---|---|
| 2. Schouwhoed | Asbestmateriaal | Dringend verwijderen |
| 4. Rookgaskanaal | Asbestmateriaal | Verwijderen |

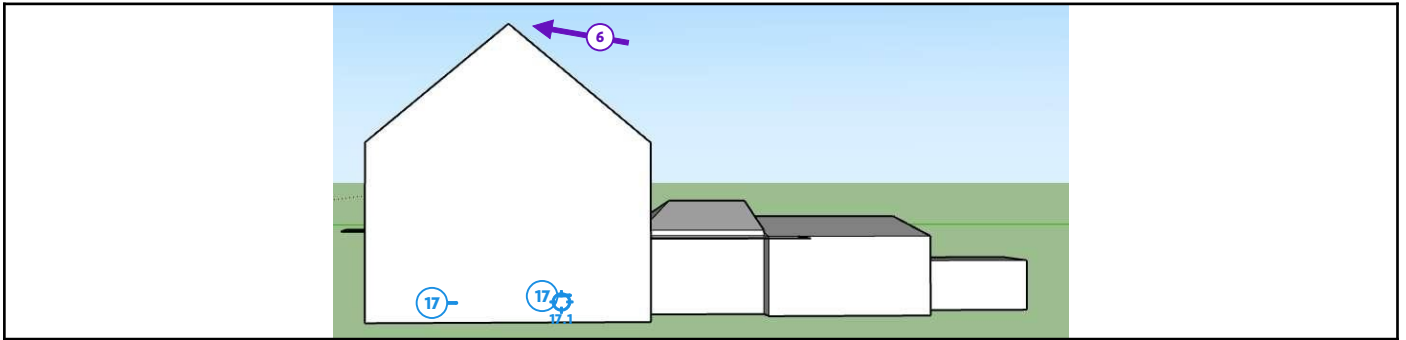
## Plan 1.16: Rechter zijgevel

| Beschrijving | Type | Actie |
|---|---|---|
| 6. Schoorsteen rookgaskanaal | Beperking | - |

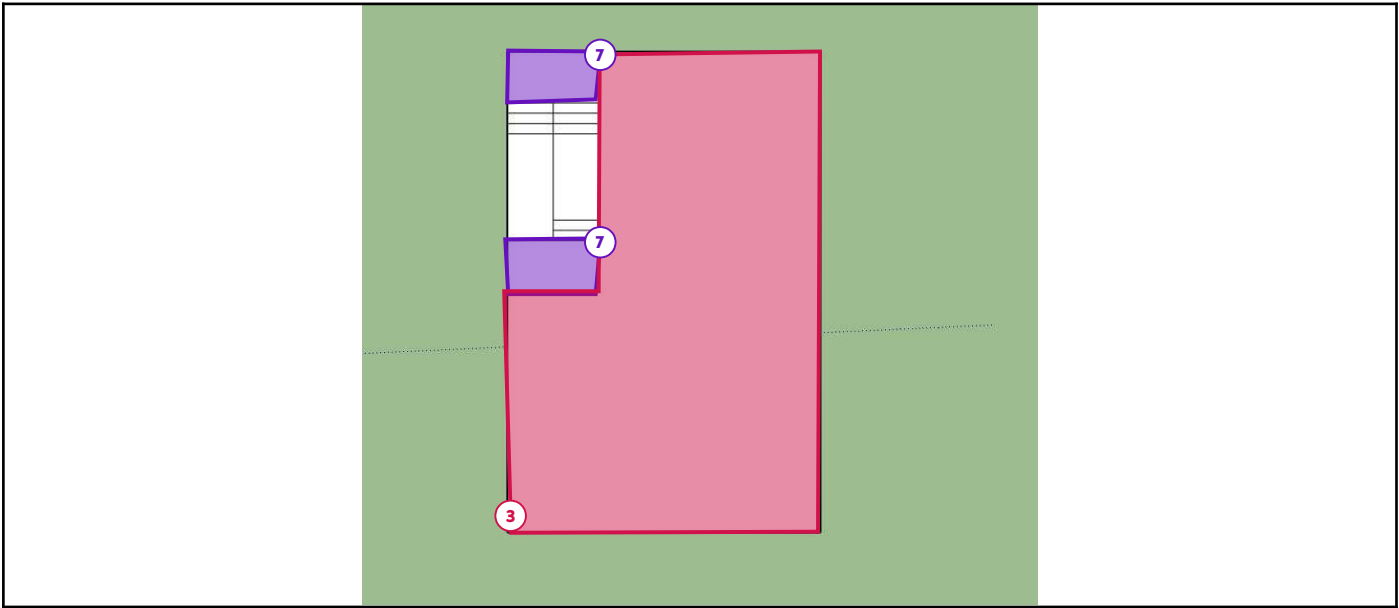
# Plan 1.18: Zolder

| Beschrijving | Type | Actie |
|---|---|---|
| 3. Vloerzeil zolder | Asbestmateriaal | Dringend verwijderen |

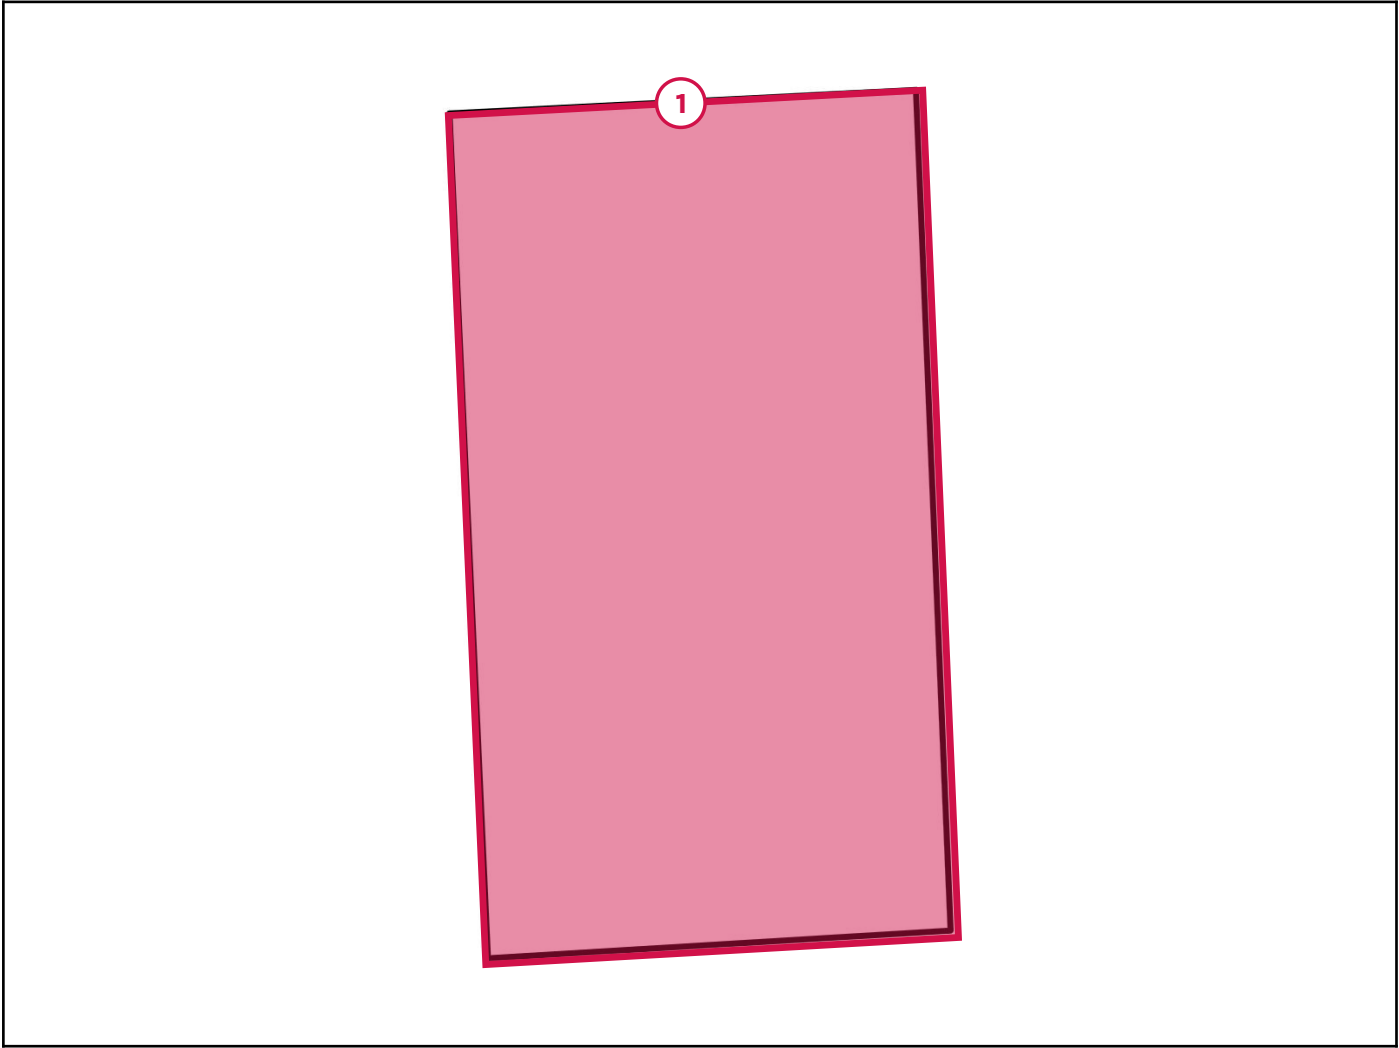
# Plan 2.1: Garage plan

| Beschrijving | Type | Actie |
|---|---|---|
| 1. Golfplaten | Asbestmateriaal | Dringend verwijderen |

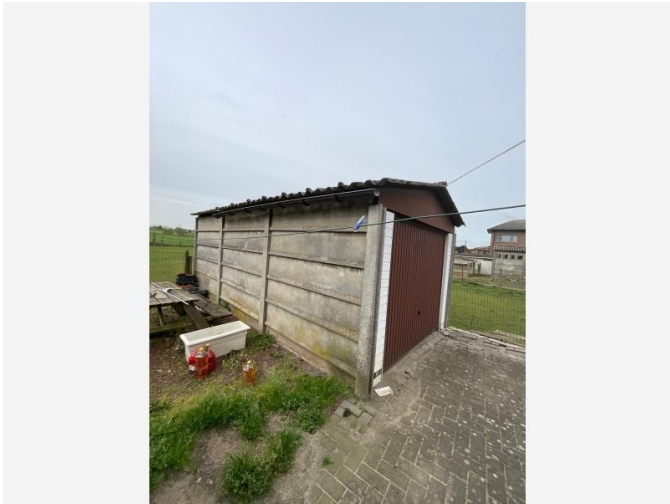
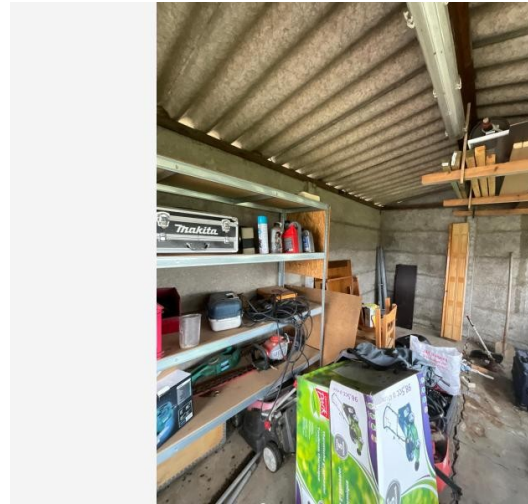
Het asbestmateriaal valt onder de mijlpaal van 2034.

**Dringend verwijderen**

| Eindbeoordeling materiaalrisico | Hoog materiaalrisico en/of hoge kans op vezelvrijgave |

| Gebondenheid | Categorie 1: hechtgebonden in oorsprong |
| Asbestsoort (vezeltype) | Crocidoliet aanwezig |
| Asbestconcentratie | Laag (< 50%) |
| Afschermingsgraad van het gehele materiaal | Geheel of deels vrij aan binnenluchtstromen |
| Toestand van het materiaal | Zwaar beschadigd, zwaar verweerd |

| Beschrijving | Golfplaten |

- Zorg voor een veilig beheer. Vermijd het beschadigen van het asbestmateriaal. Controleer de toestand jaarlijks op wijzigingen.
- Verwijder dit asbestmateriaal zo snel mogelijk. Volg de toestand goed op.
- Hemelwater dat afspoelt van asbestcement daken of gevels kan asbestdeeltjes bevatten. Gebruik het enkel voor gesloten circuits (bv. spoelen toiletten). Reinig na het vervangen van het dak of de gevel de dakgoten en regenwaterput of -ton om asbesthoudend sediment of slib te verwijderen
- Voer bijkomende staalname(s) uit.

- Eenvoudige handelingen: mag via doe-het-zelf of door werknemer(s) met opleidingsattest eenvoudige handelingen  
Deze toepassing mag door een aannemer die over een opleidingsattest eenvoudige handelingen beschikt of door een particulier (doe-het-zelf), verwijderd worden indien er geen verhoogd risico op vrijgave van asbestvezels (max. concentratie 0,01 vezels/cm<sup>3</sup> - CODEX Art. VI.3-54) ontstaat en de toepassing voorafgaand wordt gefixeerd/bevochtigd. De individuele elementen moeten zonder machinale werktuigen (boormachine,

slijpschijf, hogedrukreiniger!) en zonder breken of gooien een voor een losgemaakt worden en dubbel en luchtdicht verpakt afgevoerd worden naar een erkend afvalpunt (recyclagepark). Daar moeten ze voorzichtig in de container voor asbestafval worden gelegd. Op het recyclagepark worden uitsluitend hechtgebonden asbestmaterialen aanvaard. Niet-hechtgebonden asbestmaterialen kunnen enkel bij een erkend asbestverwijderaar of asbestafvalverwerker worden aangeboden.

- Eenvoudige handelingen: enkel door erkend asbestverwijderaar  
Hoewel deze eventueel door eenvoudige handelingen verwijderd kunnen worden, adviseer ik als deskundige om de verwijdering te laten uitvoeren door een erkende asbestverwijderaar. Dit garandeert de veiligheid van zowel de bewoners als de burens

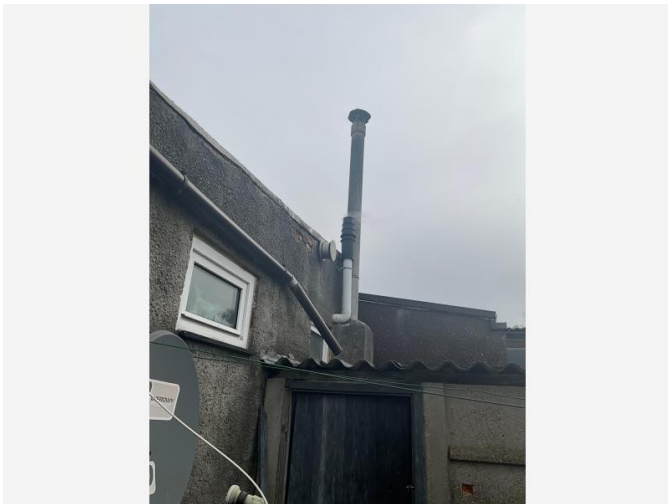
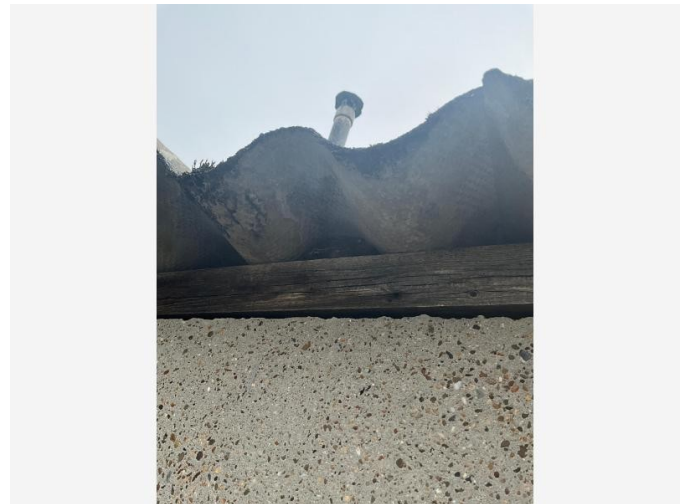
Het asbestmateriaal valt onder de mijlpaal van 2034.

**Dringend verwijderen**

| Opmerking | Deze oppervlakte, volumes en gewichten zijn niet gemeten, maar geschat op basis van een benadering van de aanwezige schouwhoed (de opgegeven hoeveelheden mogen niet gebruikt worden als maatstaf voor heffingen). |

- Eenvoudige handelingen: mag via doe-het-zelf of door werknemer(s) met opleidingsattest eenvoudige handelingen  
Deze toepassing mag door een aannemer die over een opleidingsattest eenvoudige handelingen beschikt of door een particulier (doe-het-zelf), verwijderd worden indien er geen verhoogd risico op vrijgave van asbestvezels (max. concentratie 0,01 vezels/cm<sup>3</sup> - CODEX Art. VI.3-54) ontstaat en de toepassing voorafgaand wordt gefixeerd/bevochtigd. De individuele elementen moeten zonder machinale werktuigen (boormachine, slijpschijf, hogedrukreiniger) en zonder breken of gooien een voor een losgemaakt worden en dubbel en luchtdicht verpakt afgevoerd worden naar een erkend afvalpunt (recyclagepark). Daar moeten ze voorzichtig in de container voor asbestafval worden gelegd. Op het recyclagepark worden uitsluitend hechtgebonden asbestmaterialen aanvaard. Niet-hechtgebonden asbestmaterialen kunnen enkel bij een erkend

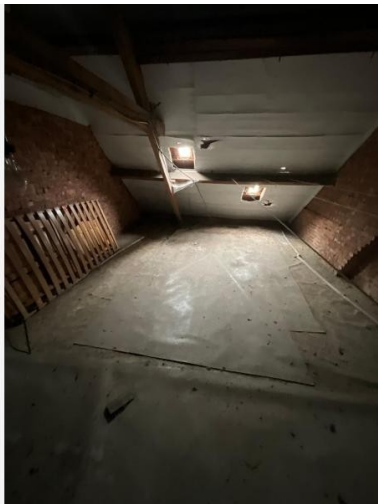
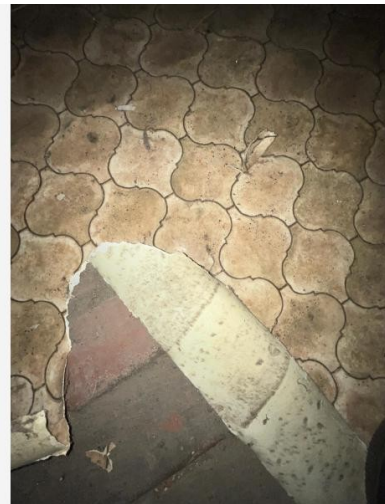
| Opmerking | Deze oppervlakte, volumes en gewichten zijn niet gemeten, maar geschat op basis van een benadering van de aanwezige vloerzeilen (de opgegeven hoeveelheden mogen niet gebruikt worden als maatstaf voor heffingen). |

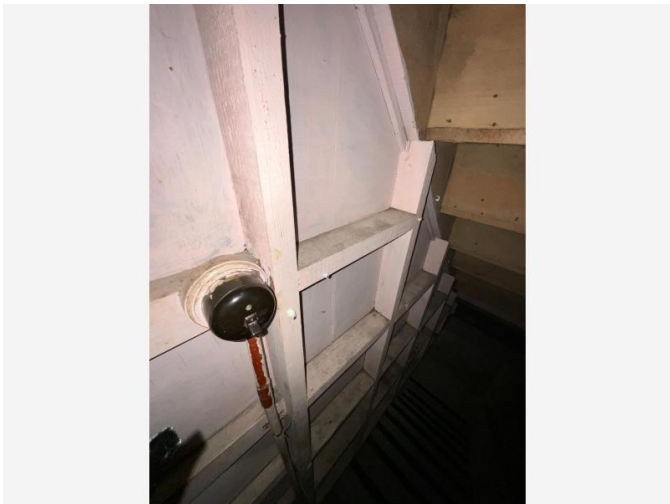
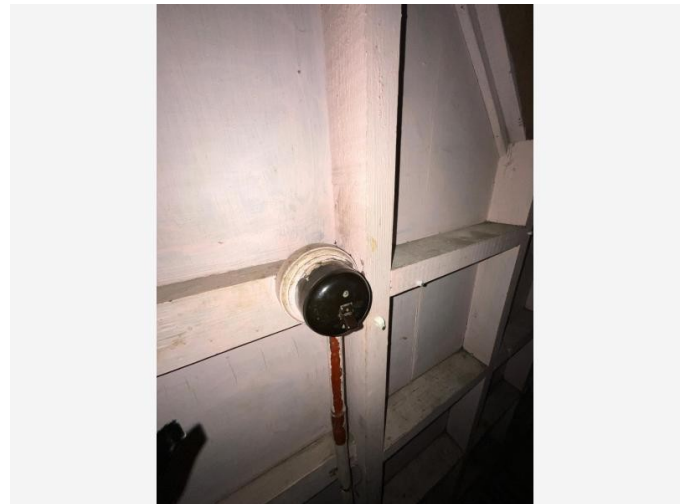
| Identificatiemethode | <p>De asbestdeskundige beoordeelt het materiaal als asbestverdacht en dus asbesthoudend, en dit zonder monstername.</p> <p>Motivatie: De monstername brengt andere schade aan dan schade die inherent is aan de monstername.</p> |
| Opmerking | <p>Deze oppervlakte werd niet gemeten, maar geschat op basis van een benadering voor alle aanwezige schakelaars. Deze schatting mag niet worden gebruikt als maatstaf voor heffingen. Als deskundige hebben wij geverifieerd dat het materiaal inderdaad bakeliet betreft en geen harde PVC. Bakeliet wordt door ons beschouwd als een asbestverdachte toepassing, aangezien het in veel gevallen asbesthoudend is. We hebben echter geen staalname uitgevoerd om de functionaliteit van de schakelaars niet in gevaar te brengen.</p> <p>Het gaat om alle schakelaars type bakeliet doorheen de hele woning.</p> |

- Eenvoudige handelingen: mag via doe-het-zelf of door werknemer(s) met opleidingsattest eenvoudige handelingen  
Deze toepassing mag door een aannemer die over een opleidingsattest eenvoudige handelingen beschikt of door een particulier (doe-het-zelf), verwijderd worden indien er geen verhoogd risico op vrijgave van asbestvezels (max. concentratie 0,01 vezels/cm<sup>3</sup> - CODEX Art. VI.3-54) ontstaat en de toepassing voorafgaand wordt gefixeerd/bevochtigd. De individuele elementen moeten zonder machinale werktuigen (boormachine, slijpschijf, hogedrukreiniger!) en zonder breken of gooien een voor een losgemaakt worden en dubbel en luchtdicht verpakt afgevoerd worden naar een erkend afvalpunt (recyclagepark). Daar moeten ze voorzichtig in de container voor asbestafval worden gelegd. Op het recyclagepark worden uitsluitend hechtgebonden asbestmaterialen aanvaard. Niet-hechtgebonden asbestmaterialen kunnen enkel bij een erkend
