# Asbestinventarisatetest

Zandstraat 61, 3271 Scherpenheuvel-Zichem

Attestnummer : 20260730-000042.000

Uitgegeven op : 30.07.2026

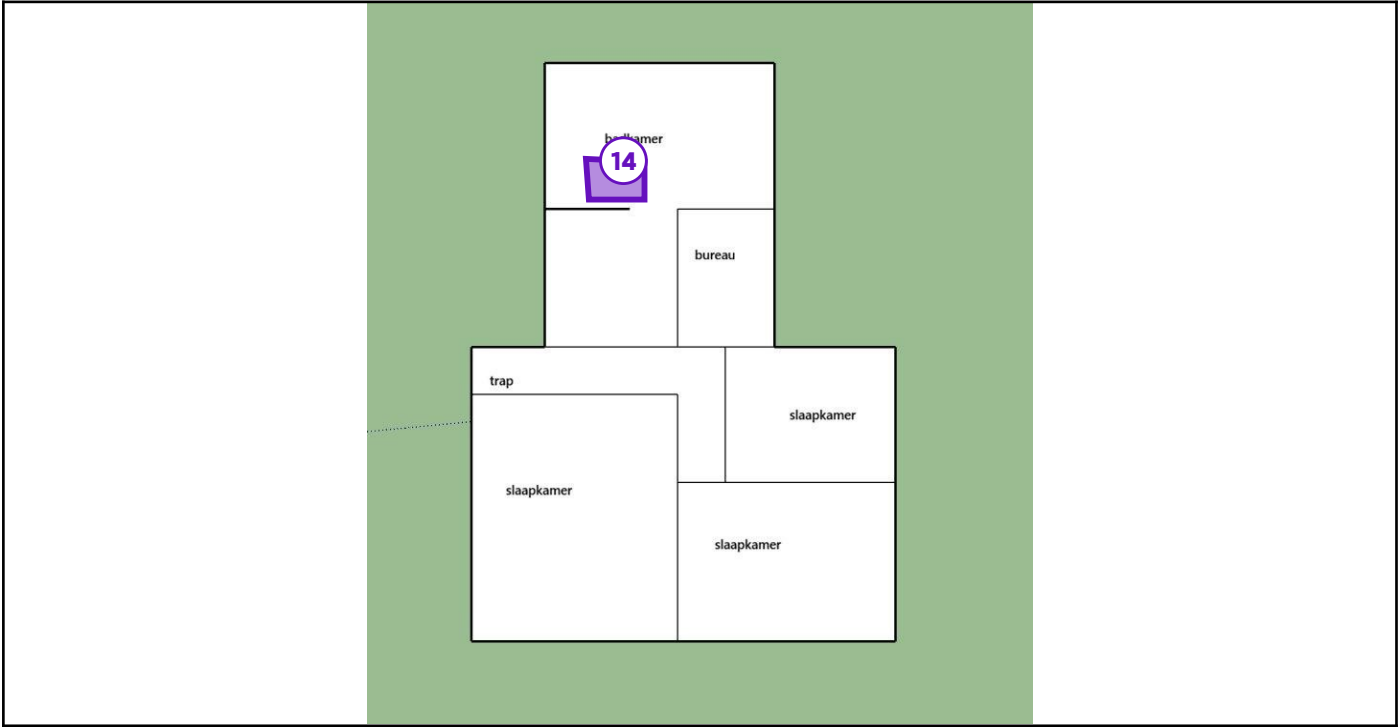
# Plan 1.9: Eerste verdiep

| Beschrijving | Type | Actie |
|---|---|---|
| 14. Zolderluik | Beperking | - |

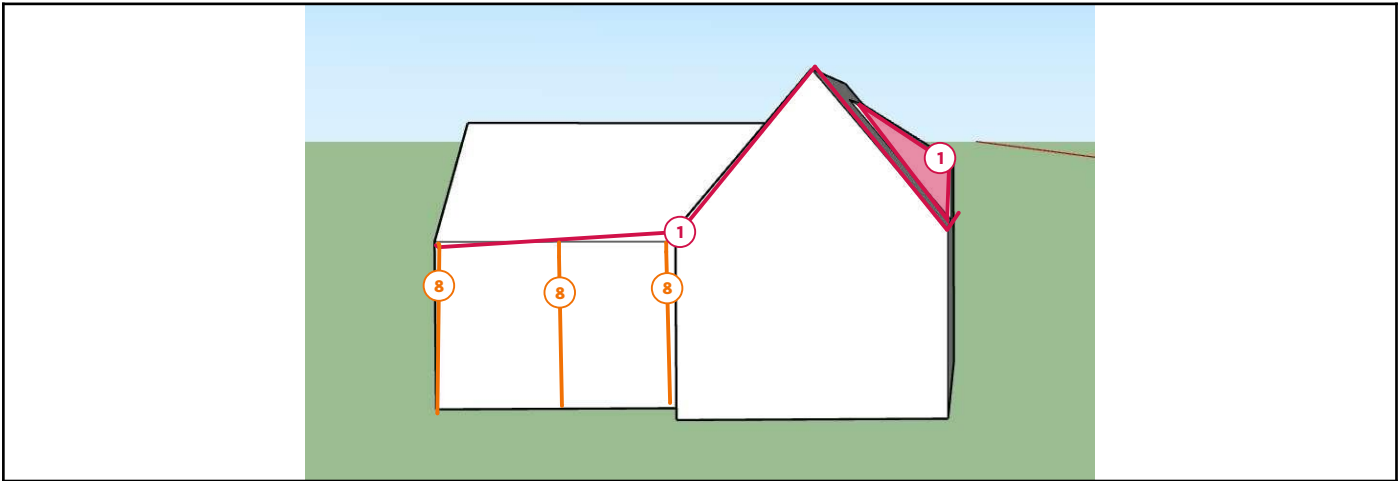
# Plan 1.12: Linker zijgevel

| Beschrijving | Type | Actie |
|---|---|---|
| 8. Cementpaal | Asbestmateriaal | Maatregelen nemen |

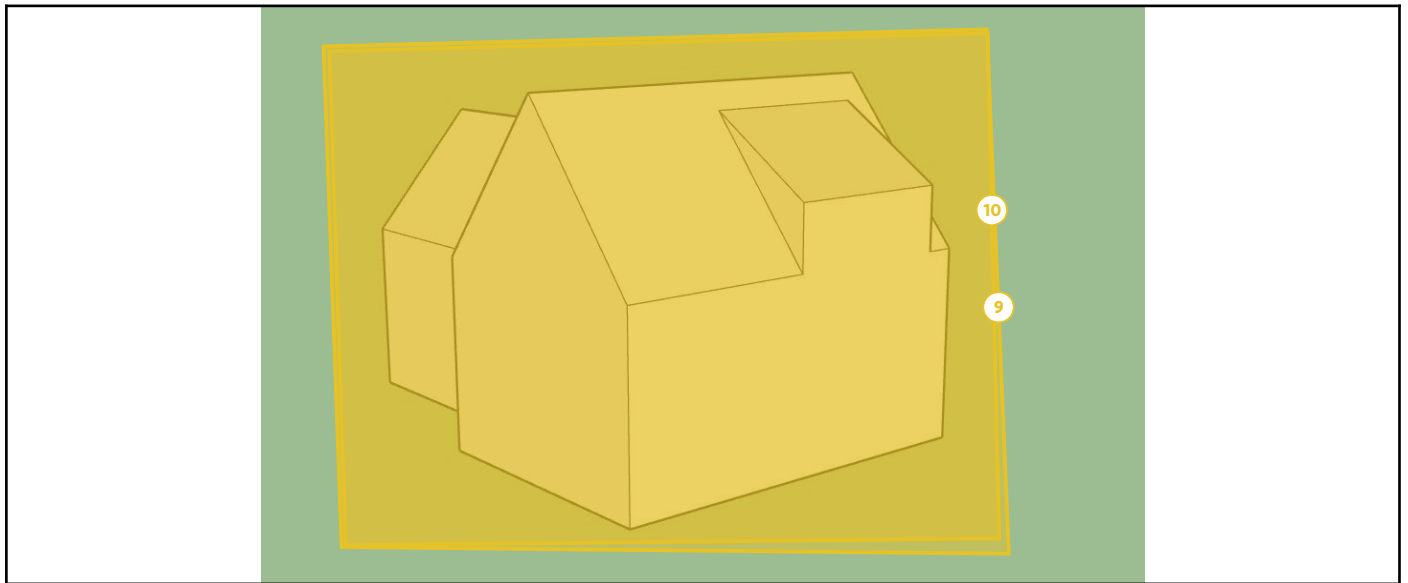
## Plan 1.14: Volledige woning

| Beschrijving | Type | Actie |
|---|---|---|
| 10. Bakeliet elektrische installatie | Asbestmateriaal | Zorgvuldig beheren |

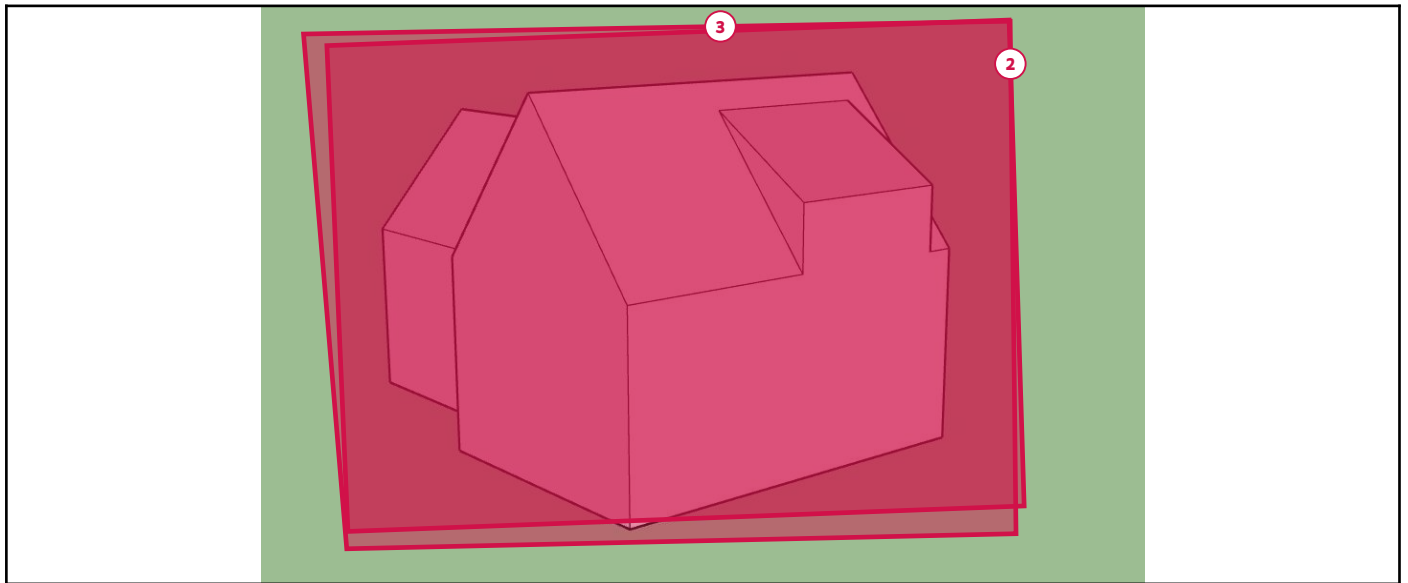
## Plan 1.15: Volledige woning

| Beschrijving | Type | Actie |
|---|---|---|
| 3. Mastiek glas - profiel metalen ramen | Asbestmateriaal | Dringend verwijderen |

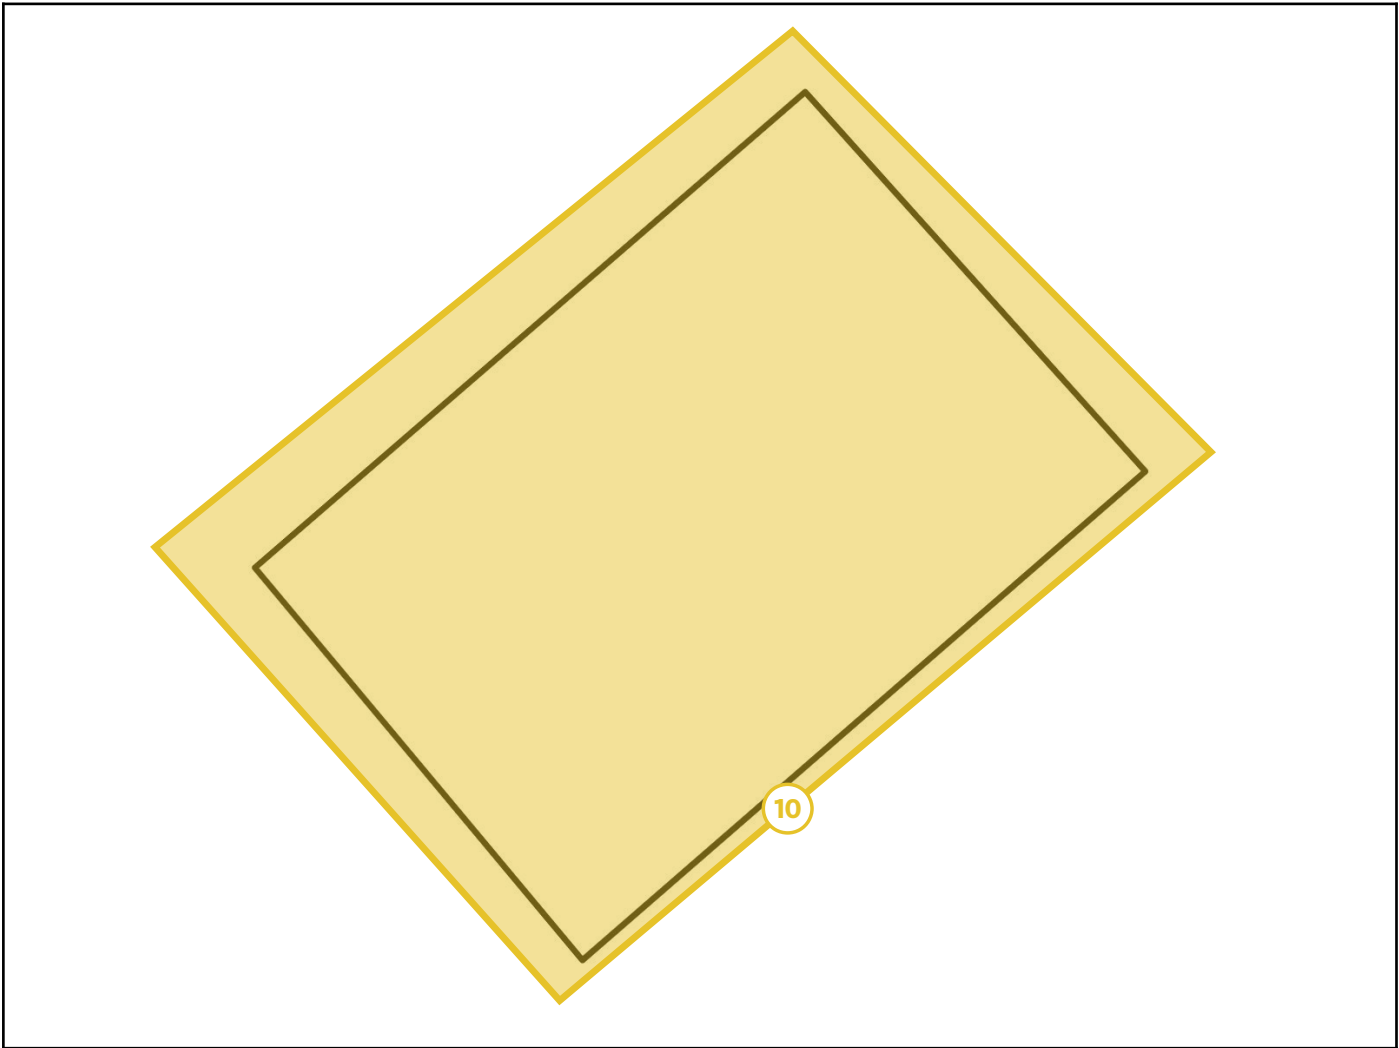
# Plan 2.1: Stooklokaal plan

| Beschrijving | Type | Actie |
|---|---|---|
| 10. Bakeliet elektrische installatie | Asbestmateriaal | Zorgvuldig beheren |

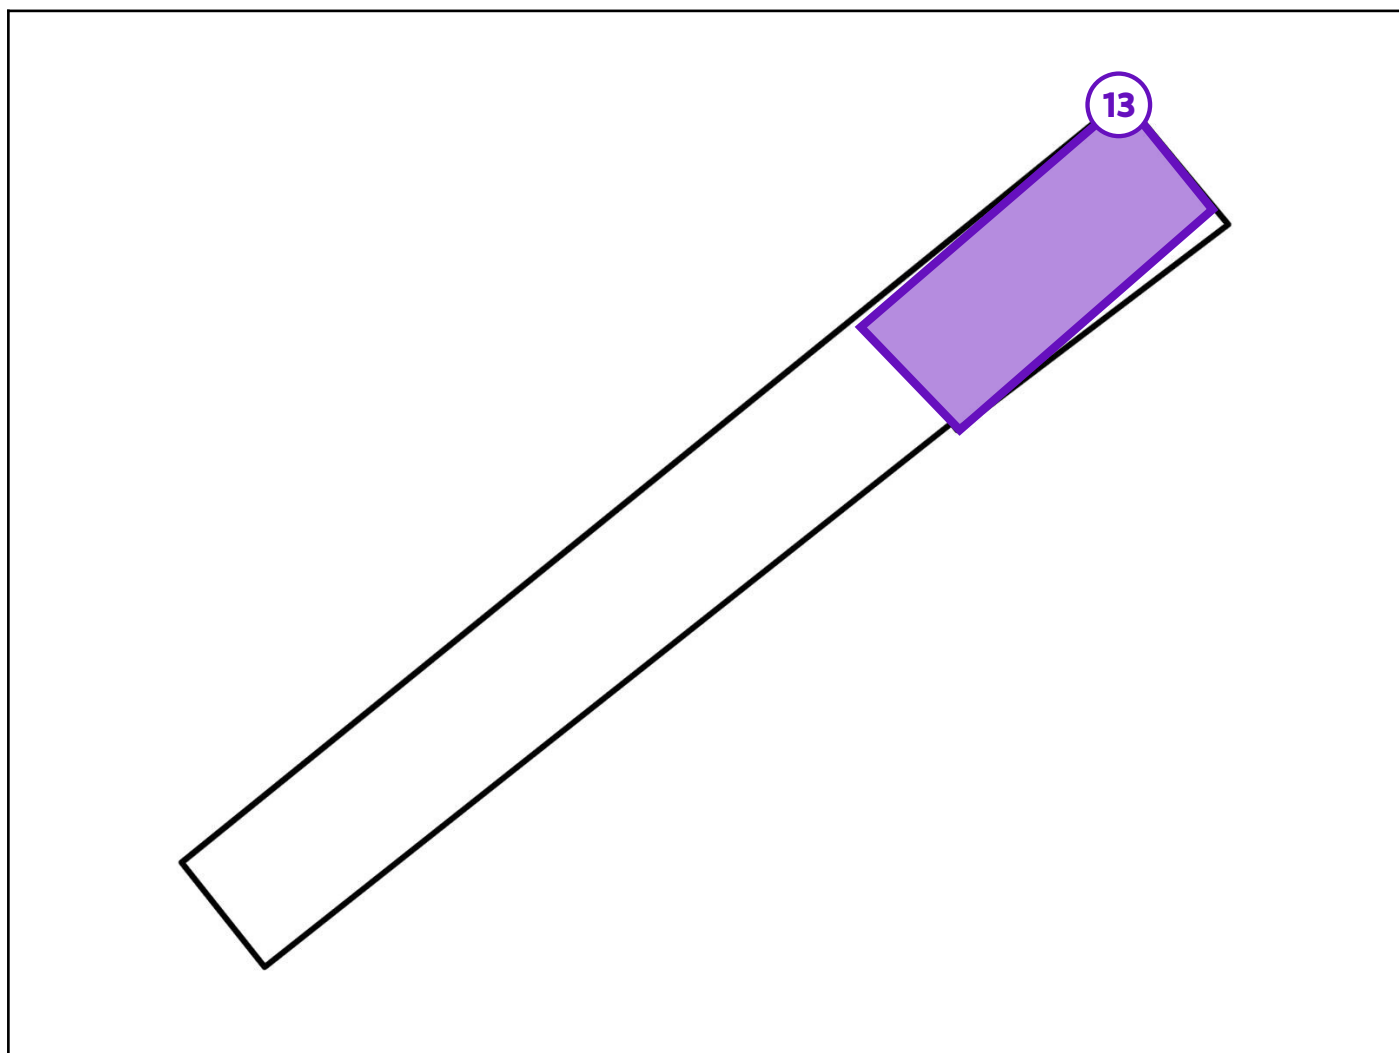
## Plan 3.2: Bijbouw + duivenhok plan

| Beschrijving | Type | Actie |
|---|---|---|
| 13. Duivenhok | Beperking | - |

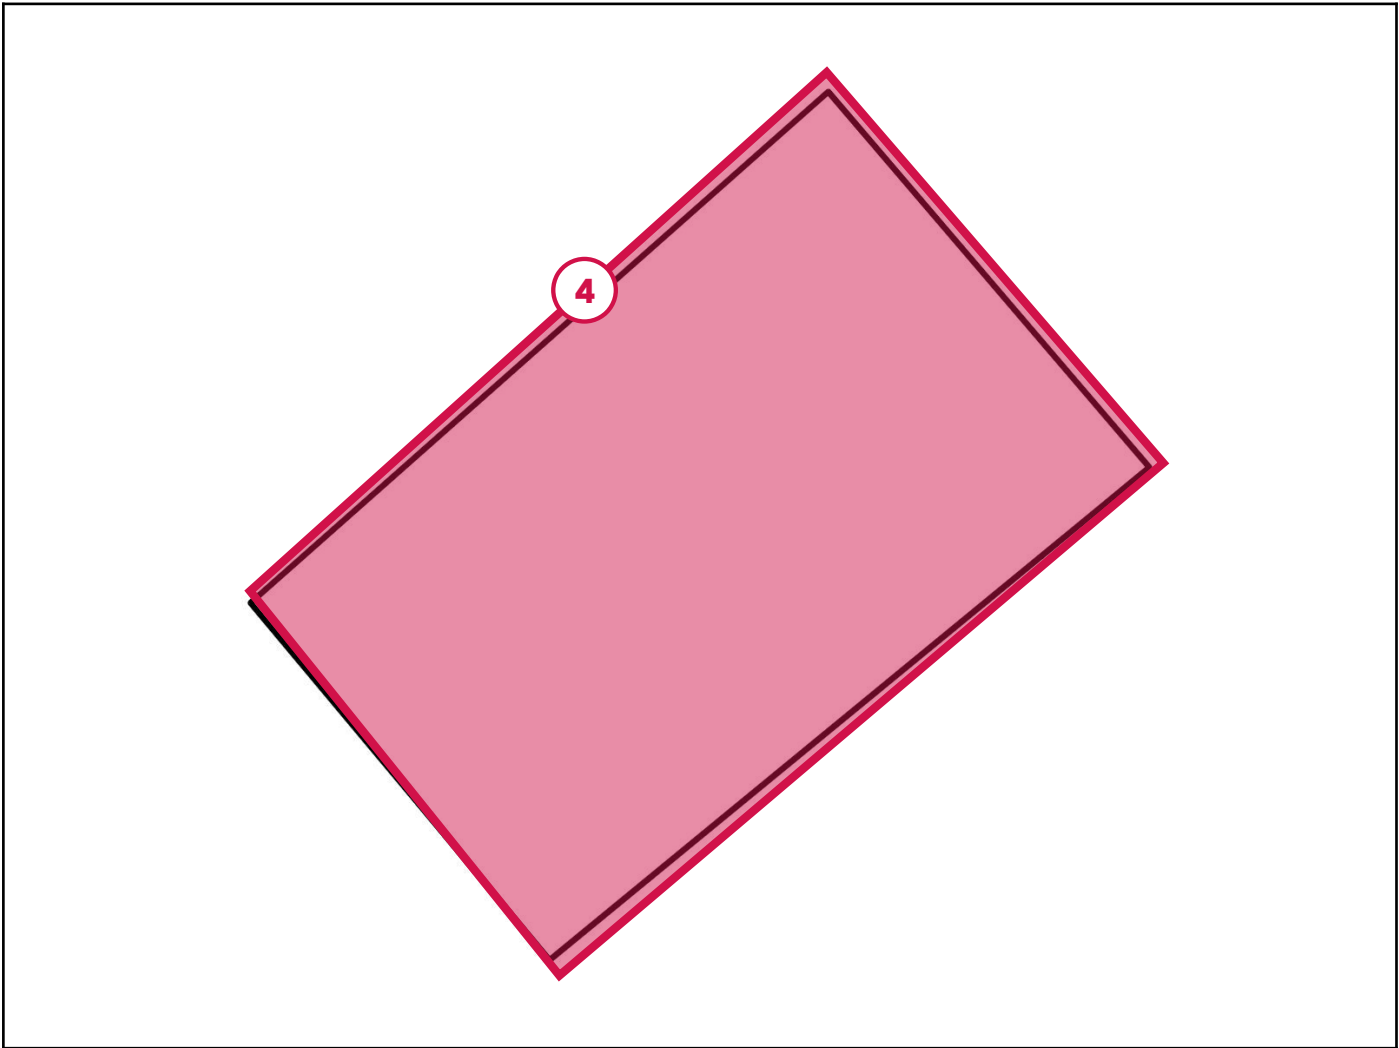
# Plan 4.1: Garage plan

| Beschrijving | Type | Actie |
|---|---|---|
| 4. Golfplaten | Asbestmateriaal | Dringend verwijderen |

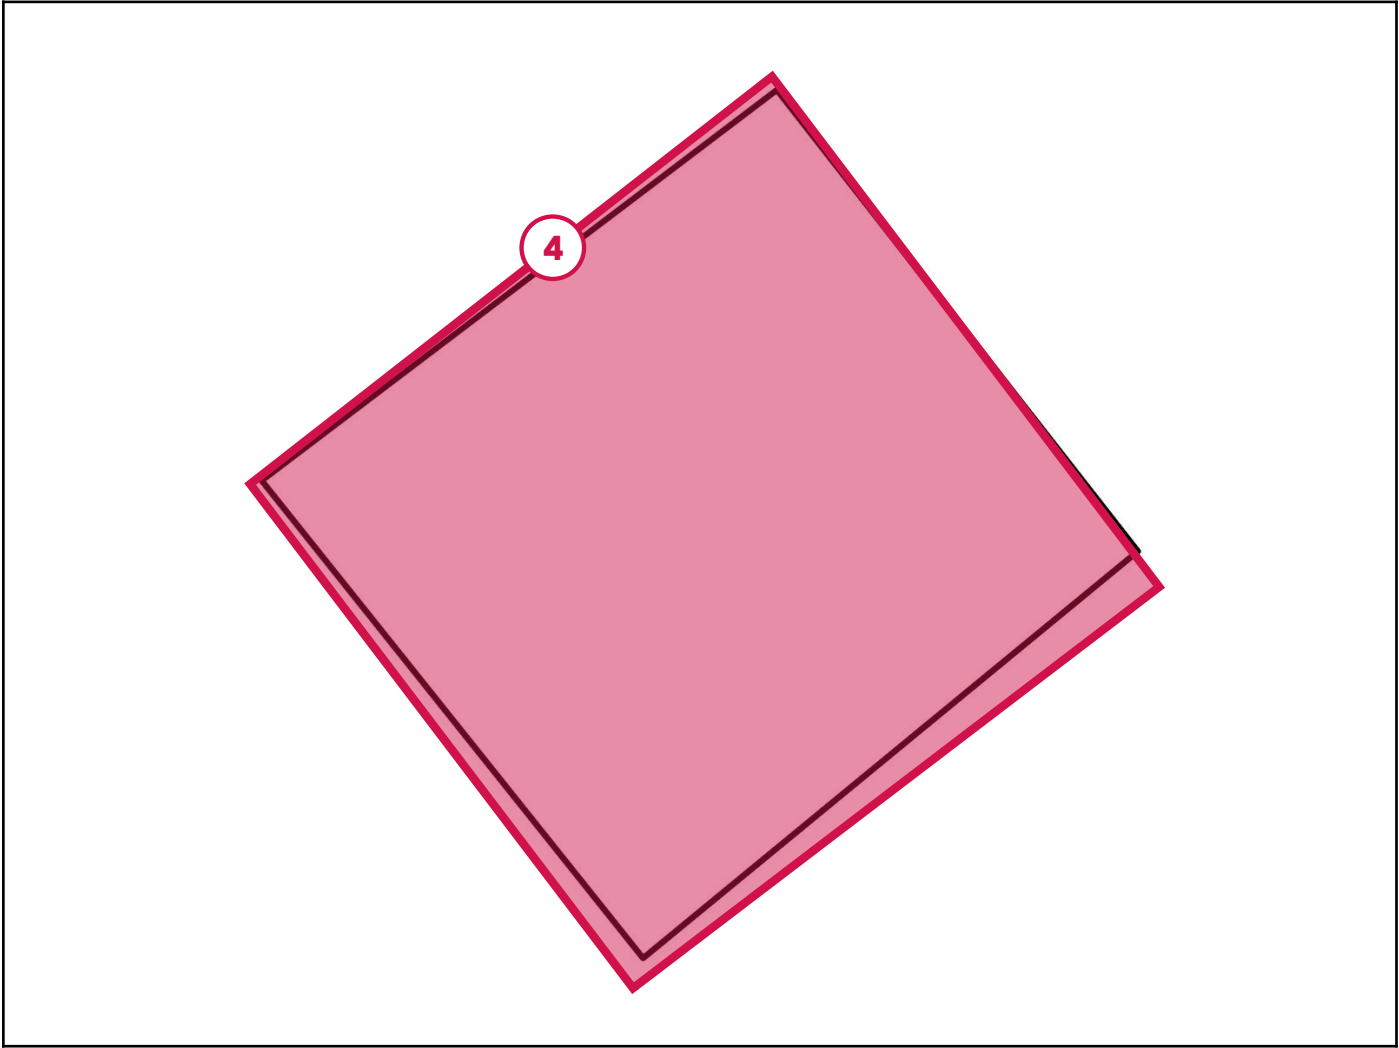
# Plan 5.1: Werkhuis plan

| Beschrijving | Type | Actie |
|---|---|---|
| 4. Golfplaten | Asbestmateriaal | Dringend verwijderen |

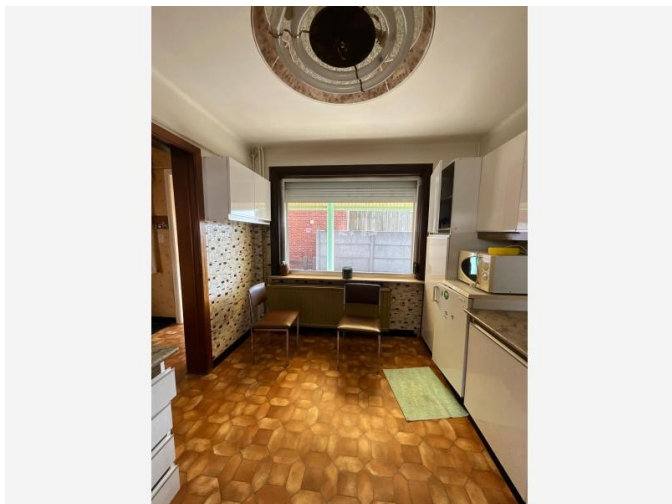
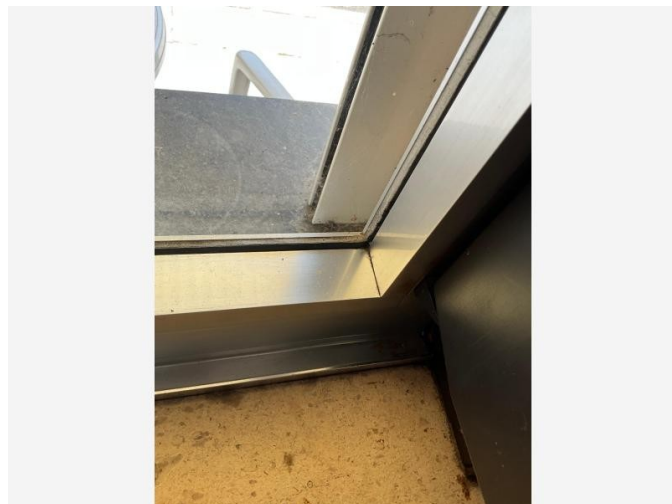
| Opmerking | <p>Deze oppervlakte, volumes en gewichten zijn niet gemeten, maar geschat op basis van een benadering van de aanwezige kitten (de opgegeven hoeveelheden mogen niet gebruikt worden als maatstaf voor heffingen).</p> <p>Er werd geen staalname uitgevoerd van de afdichtingsmastiek tussen het houten raamprofiel en het enkel glas. De mastiek bevindt zich rechtstreeks tegen het glas en is vastgehecht aan zowel het houten kader als het glasoppervlak. Dit houdt een reeel risico in op inherente schade aan het beglazingssysteem (breuk of verlies van luchtdichtheid van het glas)</p> <p>Het gaat om alle houten enkelglas ramen doorheen de hele woning.</p> |

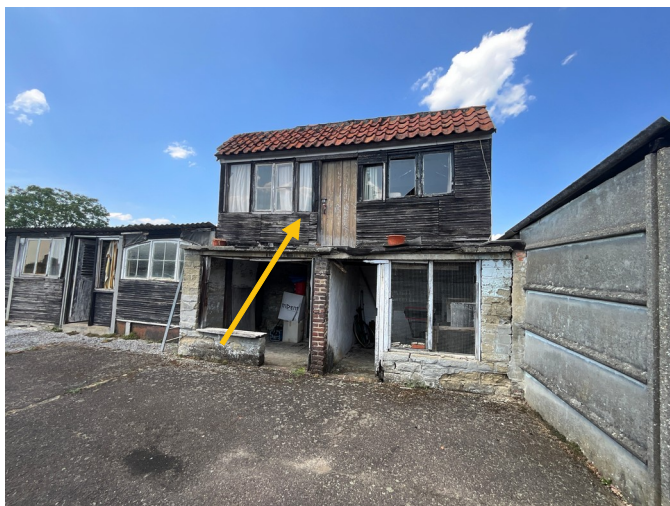
*Situeringsfoto*

**Uitleg van de asbestdeskundige:** De inspectie van het duivenhok was om veiligheidsredenen slechts gedeeltelijk mogelijk. Zowel de houten draagstructuur (aangetast door houtrot) als de aanwezige betonconstructie/fundering (aangetast door betonrot) vertonen ernstige structurele schade.
