# Asbestinventarisatattest

Testeltsesteenweg 109, 3271 Scherpenheuvel-Zichem

Attestnummer : 20260430-000137.000

**Niet-asbestveilig**

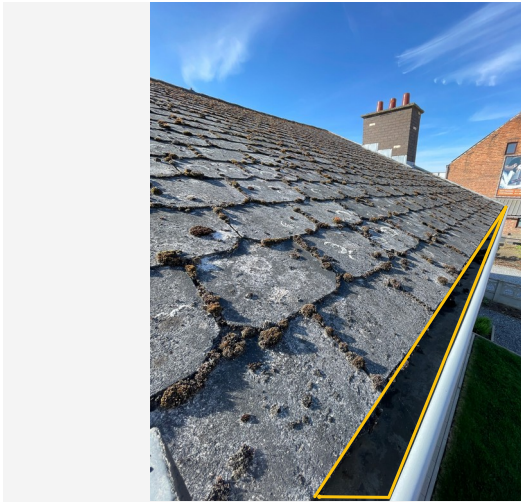
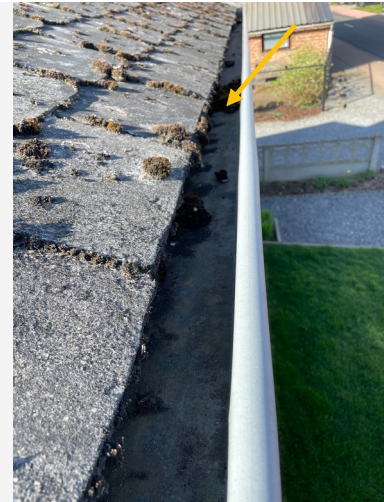
# Fiche 1: Slib komende van leien in de dakgoot en/of waterput.

Asbestmateriaal – afvalstof

| Beschrijving | Slib komende van leien in de dakgoot en/of waterput. |
| Type afvalstof | Betreft resten (contaminatie) van verwerking of beschadiging |
| Bron van de resten | De asbestleien liggen nog (sterk) verweerd op het dak en zijn met labo-analyse nummer 150401 positief bevonden op chrysotiel en crocidoliet. |
| Gebondenheid resten | Niet hecht |
| Opmerking | <p>Asbestleien dak, waarvan het hemelwater via de dakgoot mogelijk naar een regenwaterput gaat.</p> <p>Gewicht van het sediment is niet te bepalen.</p> |

Het asbestmateriaal valt onder de mijlpaal van 2040.

**Dringend verwijderen**

- Verwijder het asbestafval.
- Zorg voor een veilig beheer. Vermijd het beschadigen van het asbestmateriaal. Controleer de toestand jaarlijks op wijzigingen.

- Eenvoudige handelingen: enkel door erkend asbestverwijderaar  
Het is lastig te bepalen hoe hoog de eventuele concentraties in het sediment zijn, u kan daarom overwegen dit door een professional te laten verwijderen.

U wordt aangeraden om een eventuele regenwaterput niet meer te gebruiken.

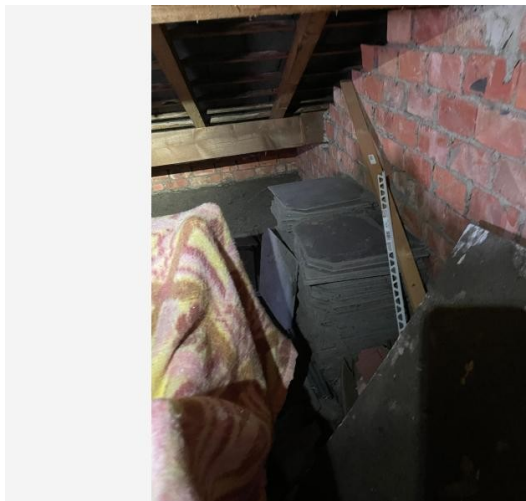
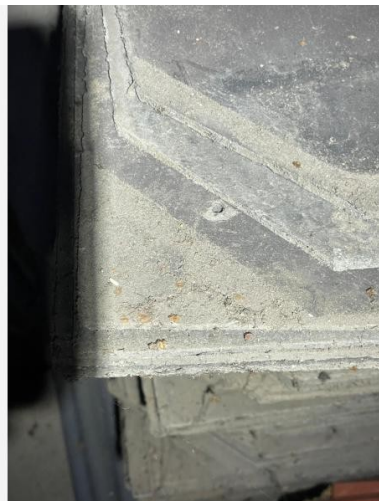
## Fiche 3: Afval binnen/overschot asbestcementen toepassing

Asbestmateriaal – afvalstof

| Identificatiemethode | De asbestdeskundige beoordeelt het materiaal als asbestverdacht en dus asbesthoudend, en dit zonder monsternamen. |
| Opmerking | <p>Het gewicht betreft dus een beredeneerde schatting. Er worden geen rechten verleend aan de schatting van dit gewicht.</p> <p>Er liggen 2 stapels op op het zolder</p> |

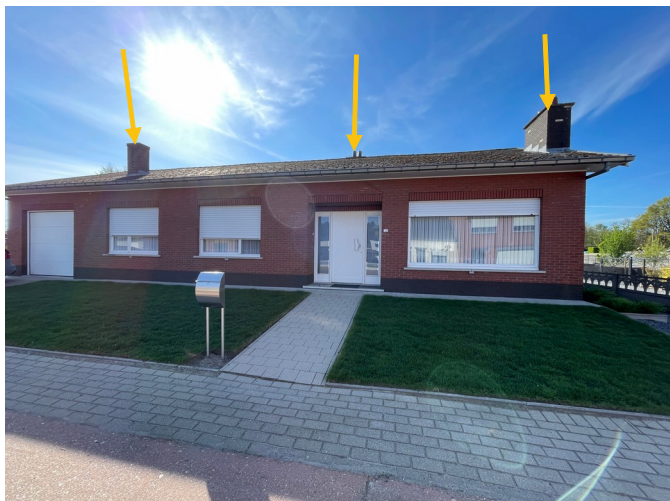
# Fiche 5: rookgaskanaal niet inspecteerbaar of zichtbaar binnenin

Beperking

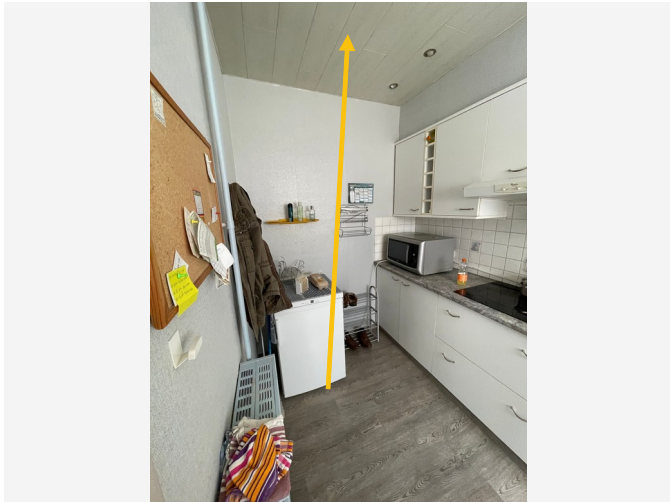
## Fiche 9: Onderliggende materialen Valse Plafonds in hout/kunststof (PVC)/doek

Advies

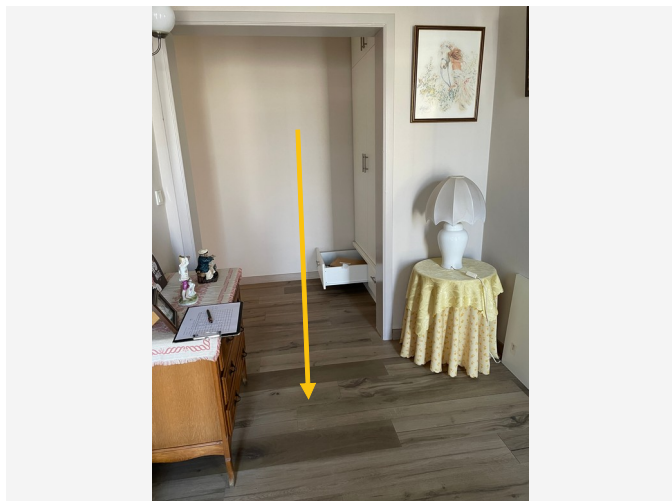
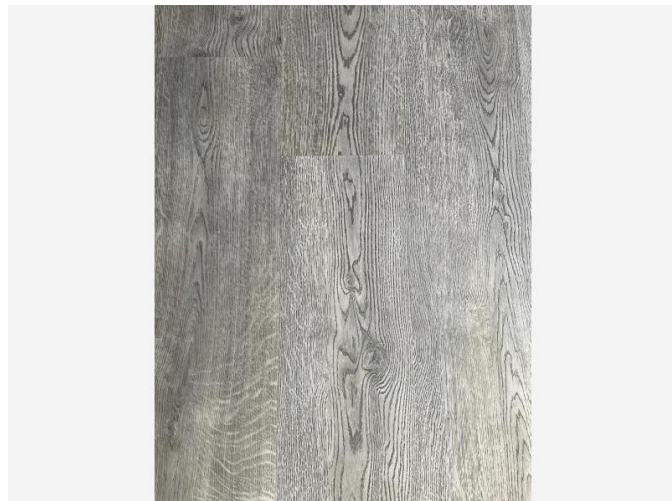
## Fiche 10: Vloerlagen achter/onder vloer en/of vloerzeil

Advies

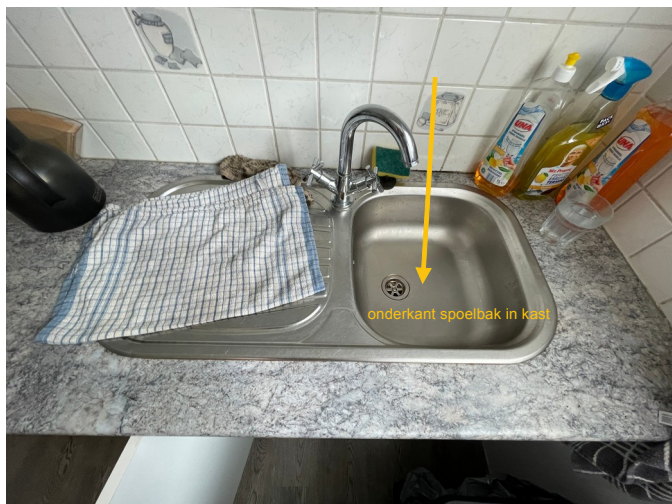
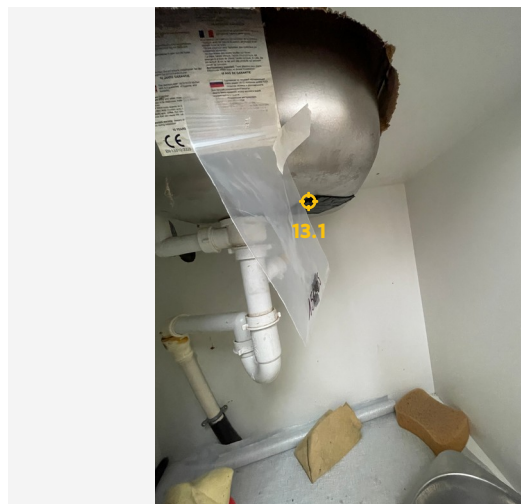
## Fiche 13: Antidreunplaatje Spoelbak

Geen asbest

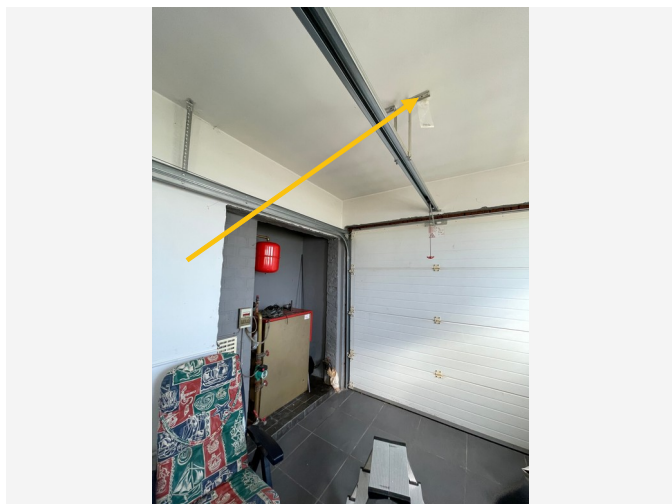
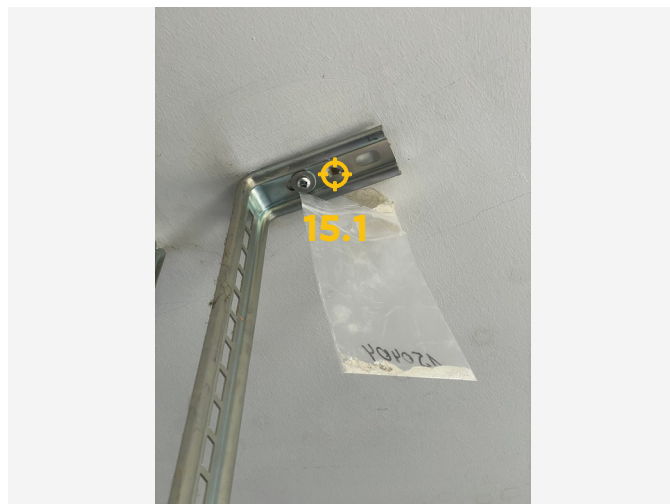
## Fiche 15: Pleister Plafonds

Geen asbest

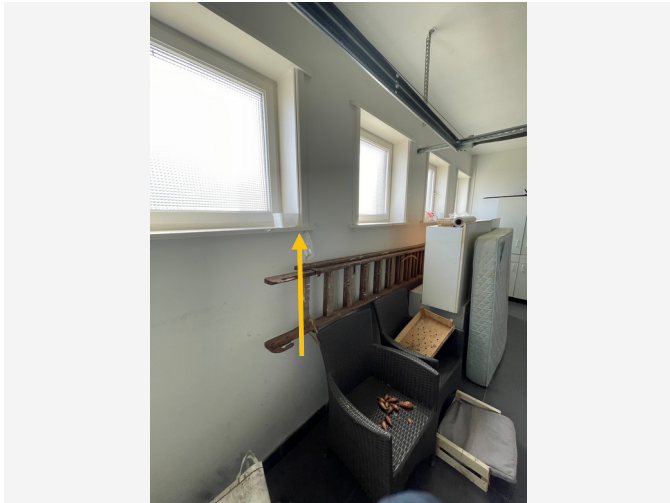
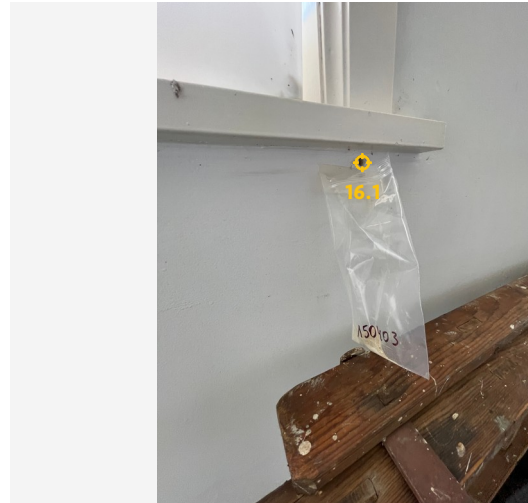
## Fiche 16: Pleister Muren

Geen asbest

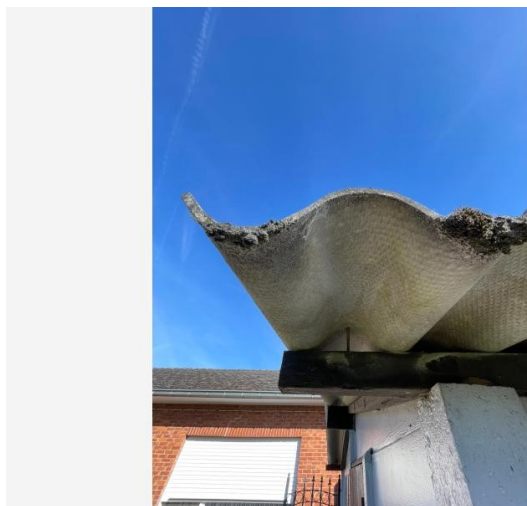
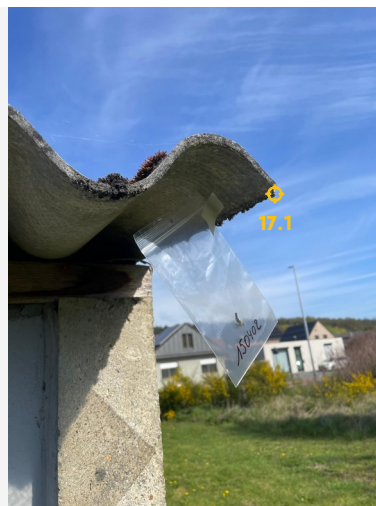
## Fiche 17: Golfplaten aan binnen- en buitenkant.

Geen asbest

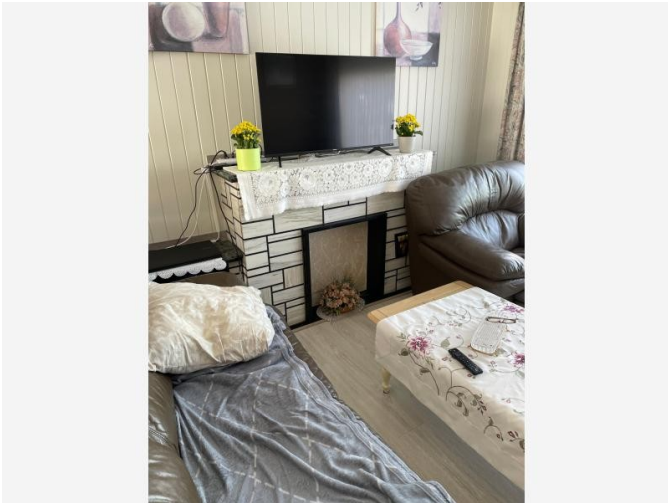
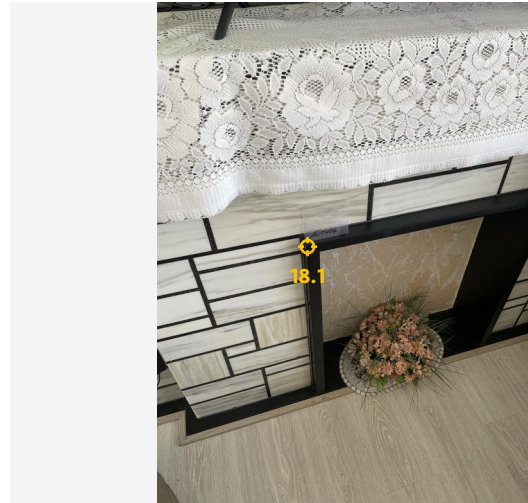
## Fiche 18: type Massal borduur aan haard

Geen asbest

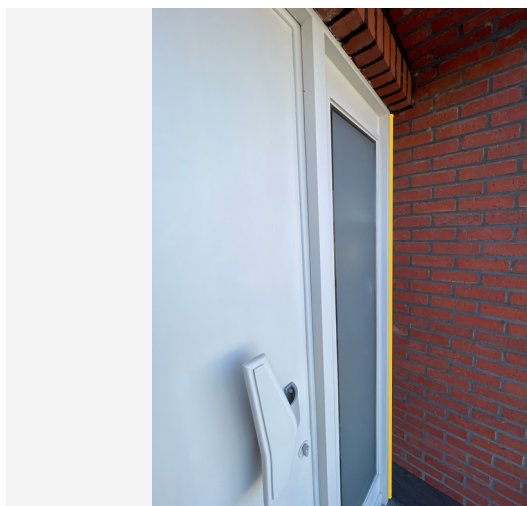
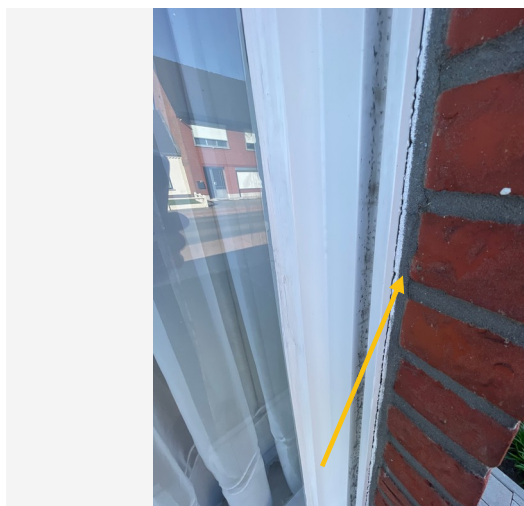
### Fiche 19: ramen met cement tussen profiel en muur

| Beschrijving | Notitie | Terug te vinden op plannen |
|---|---|---|
| Fiche 19: ramen met cement tussen profiel en muur | Tussen muur en raamprofielen is er cement aangebracht als dichting. | Plan 1.1: Voorgevel<br>Plan 1.2: Linkergevel<br>Plan 1.3: Achtergevel<br>Plan 1.4: Rechtergevel |

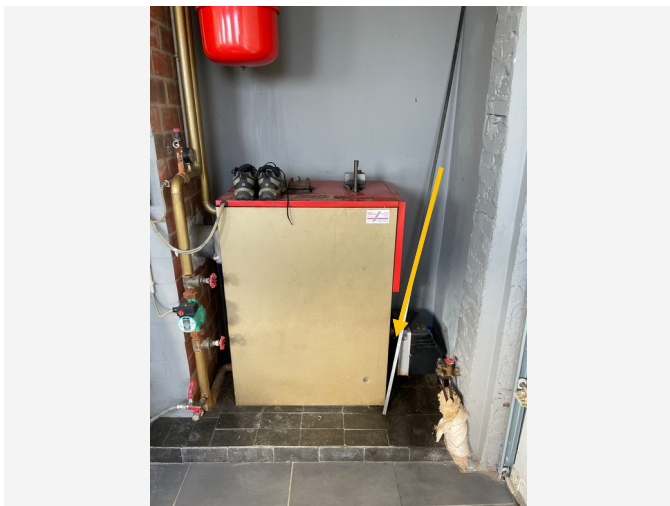
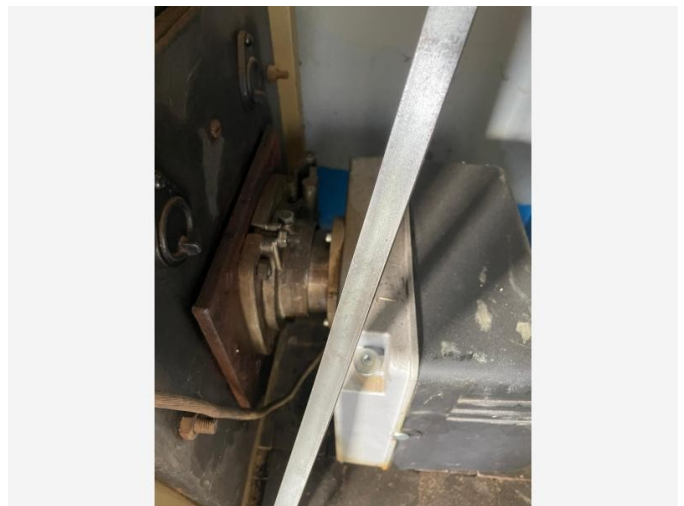
### Fiche 20: Pakking aan Brander niet bemonsterbaar

| Beschrijving | Notitie | Terug te vinden op plannen |
|---|---|---|
| Fiche 20: Pakking aan Brander niet bemonsterbaar | - | Plan 1.6: Gelijkvloers |
