# Asbestinventarisatetest

Noordervest 97, 3270 Scherpenheuvel-Zichem

Attestnummer : 20250911-000105.000

Uitgegeven op : 11.09.2025

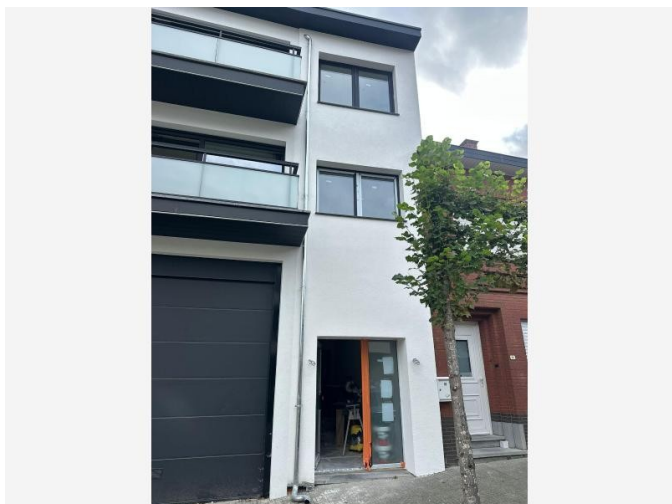
Vrije foto

De crepi aan de buitengevels werd in 2025 aangebracht. De oude crepi werd bij het eerste asbestattest van dit pand bemonsterd en niet asbestverdacht bevonden. Moest er achter de nieuwe laag crepi en isolatie nog oude crepi aanwezig zijn is deze ook asbestvrij.

Identificatiemethode	Vaststelling & expertise (niet-asbestverdacht)
Primaire drager	Wand buitenschil

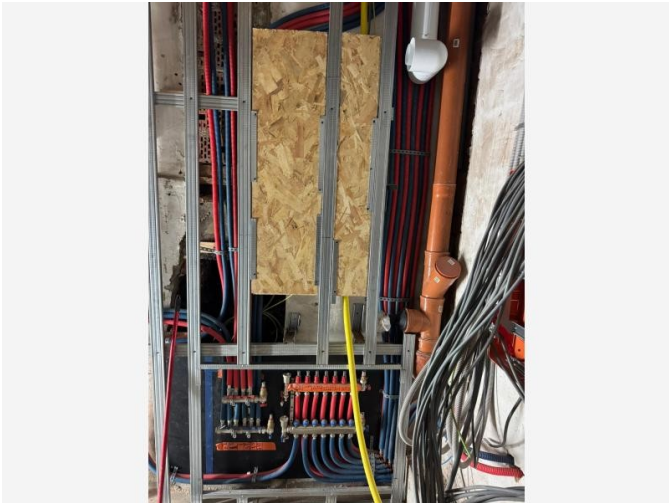
Vrije foto

Al de technieken in de woning (elektriciteit, verwarming en andere installaties) werden volledig vernieuwd. Oude apparatuur of onderdelen zijn niet meer aanwezig en zijn weggenomen (zoals bijvoorbeeld de oude zekeringskast en elektriciteitsmeter).

Identificatiemethode	Vaststelling & expertise (niet-asbestverdacht)
----------------------	--

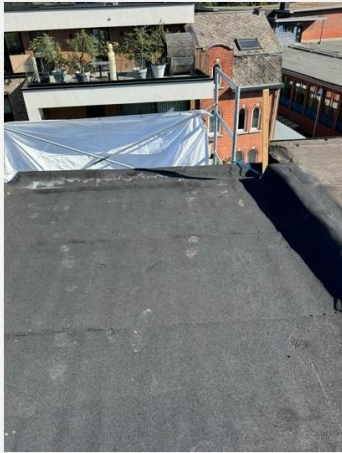
Vrije foto

Het plat dak werd in 2025 vernieuwd. Dit werd aangetoond met een factuur van het verwijderen van de oude roofing.

Identificatiemethode	Bewijsdocument
Primaire drager	Plat dak
(Asbest)materiaal	Dak- en gevelbekleding - Roofing
Bindmiddel	Bitumen (roofing, teer, asfalt)
Gebondenheid bindmiddel	Hecht

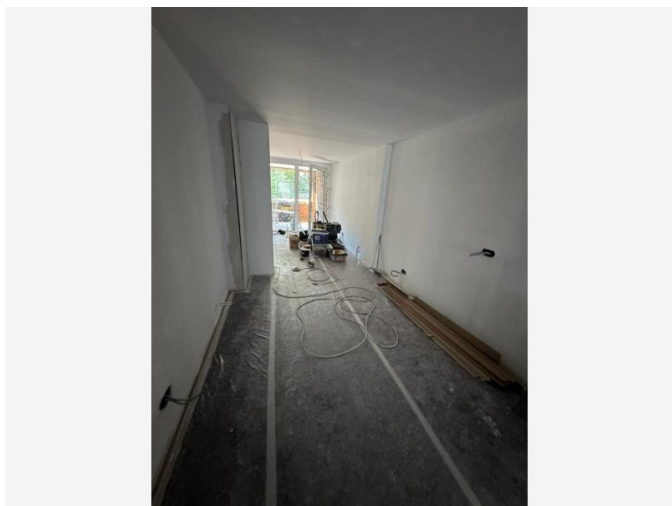
Vrije foto

Al de wanden in de woning zijn van niet-asbestverdachte gipskartonnen platen.

Identificatiemethode	Vaststelling & expertise (niet-asbestverdacht)
Primaire drager	Binnenwand

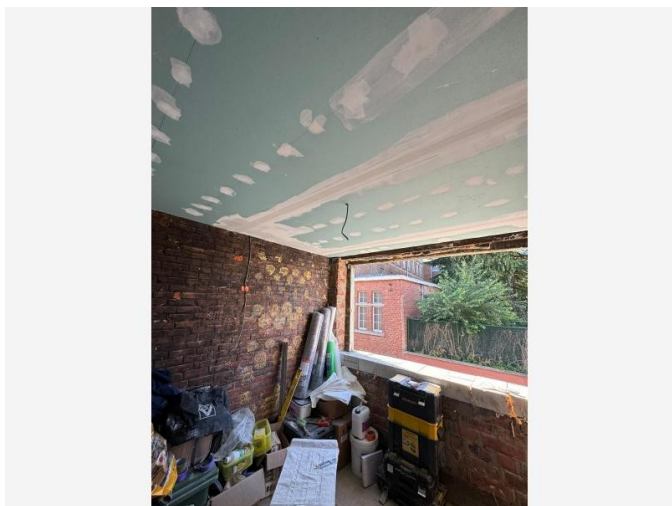
Vrije foto

Al de plafonds in de woning zijn van nieuwe niet asbestverdachte gipskartonnen platen.

Identificatiemethode	Vaststelling & expertise (niet-asbestverdacht)
Primaire drager	Plafond

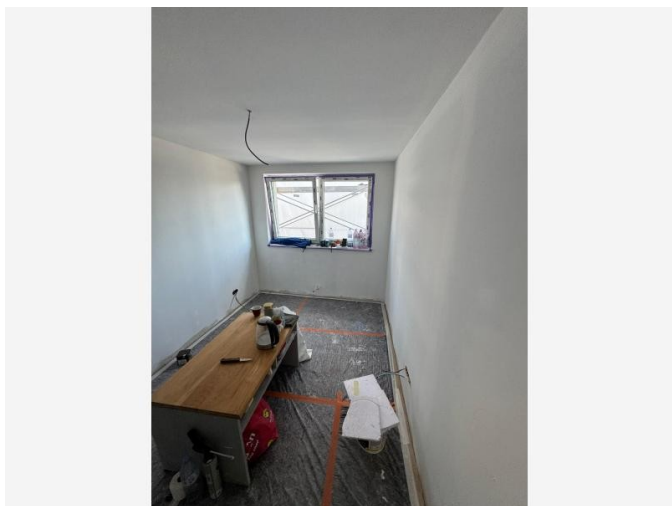
Vrije foto

Al het buitenschrijnwerk werd in 2025 vernieuwd. Oude ramen werden weggenomen en er zijn geen resten oude kit aanwezig.

Identificatiemethode	Vaststelling & expertise (niet-asbestverdacht)
Primaire drager	Wandopening verticaal (raam, deur, ...)

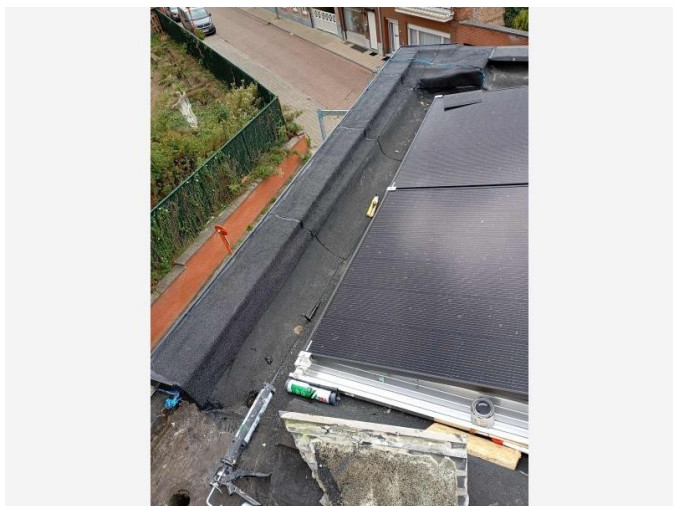
Vrije foto

De asbesthoudende (holle) dekstenen op het dak zijn weggenomen en vervangen door nieuwe metalen kappen.

Identificatiemethode	Vaststelling & expertise (niet-asbestverdacht)
Primaire drager	Wand vrijstaand (scheidingmuur, ...)
