# Asbestinventarisatetest

Kapt. M. Cuypersstraat 5/2, 3271 Scherpenheuvel-Zichem

Attestnummer : **20260414-000079.000**

**Asbestveilig** (maar mogelijk niet asbestvrij)

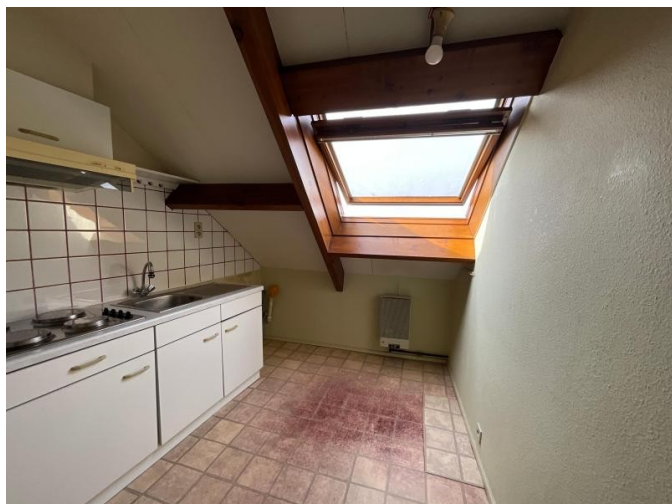
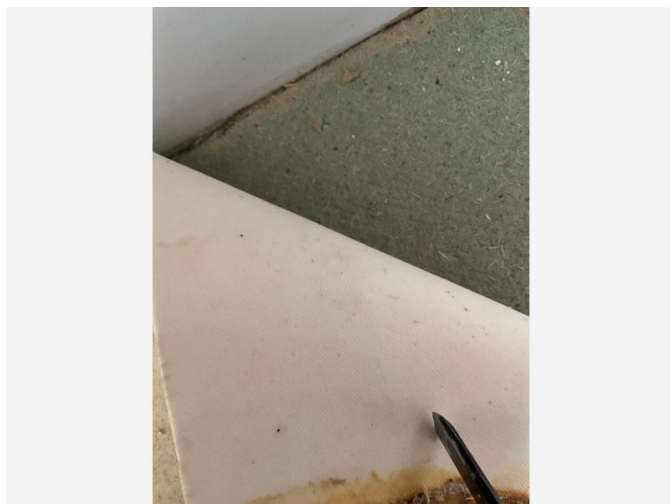
Tijdens de inspectie van het vloerzeil heb ik, op basis van mijn ervaring, kunnen vaststellen dat het vloerzeil niet asbesthoudend of asbestverdacht is.

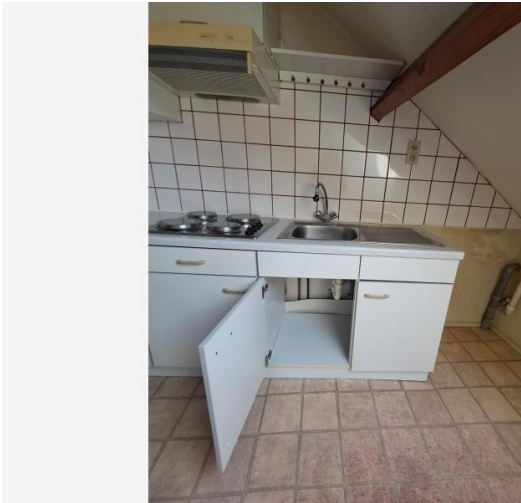
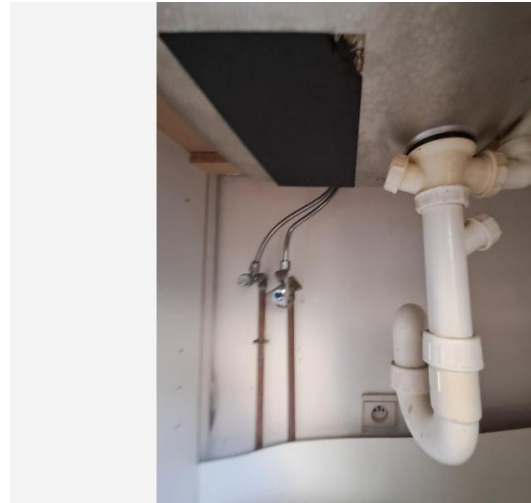
## Fiche 5: Antidreunplaat gootsteen

Geen asbest

| # | Type | Referentie | Resultaat |
|---|---|---|---|
| 5.1 | Puntmonster | Monster 2 antidreunplaat | Geen asbest |

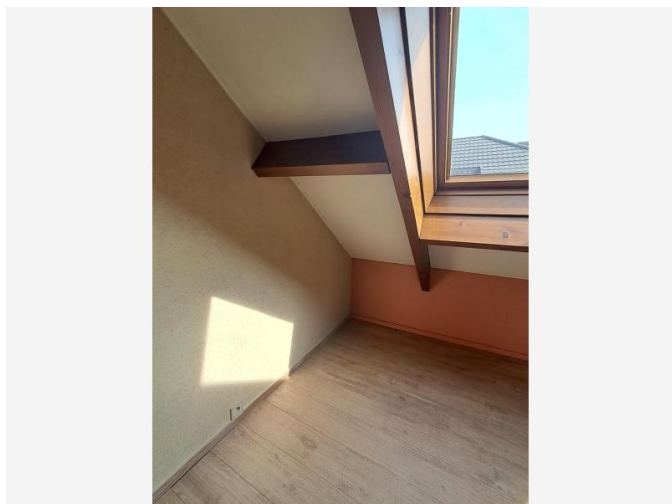
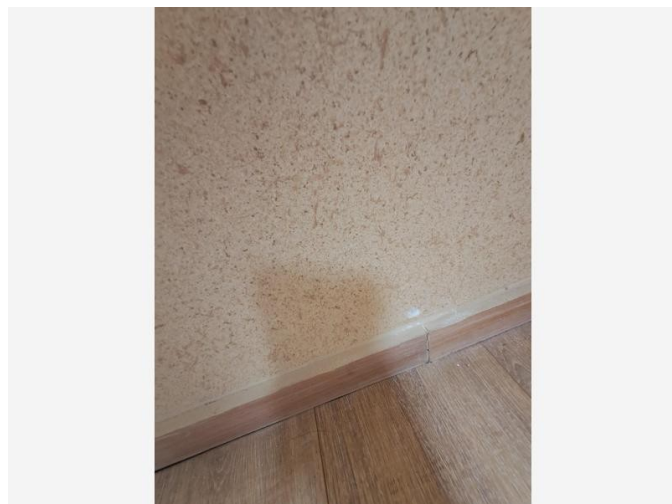
## Fiche 6: Pleisterwerk muren

Geen asbest

| # | Type | Referentie | Resultaat |
|---|---|---|---|
| 6.1 | Mengmonster | monster 1 muurpleister | Geen asbest |

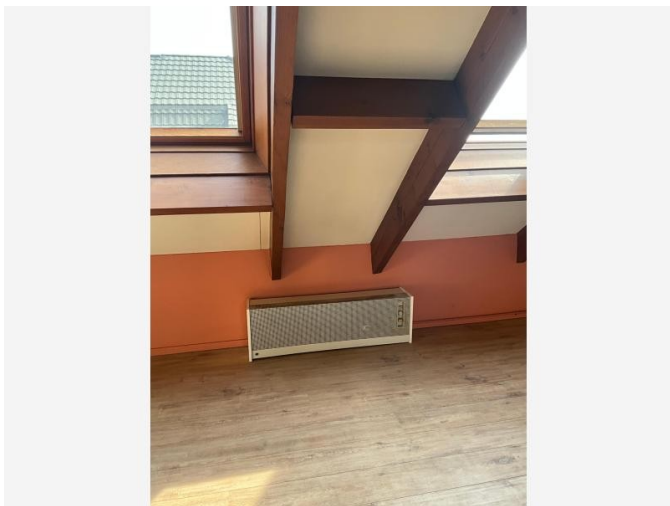
## Fiche 7: Geen stookketel aanwezig

| Beschrijving | Notitie | Terug te vinden op plannen |
|---|---|---|
| Fiche 7: Geen stookketel aanwezig | Geen stookketel aanwezig. Er werd verwarmd met gaskachels, deze gingen niet open. Echter, bij renovaties of sloop is een destructief onderzoek naar deze gaskachels absoluut noodzakelijk. | - |
