# Asbestinventarisat attest

Kapt. M. Cuypersstraat 5/1, 3271 Scherpenheuvel-Zichem

Attestnummer : **20260414-000078.000**

## Zone 1: Hoofdgebouw

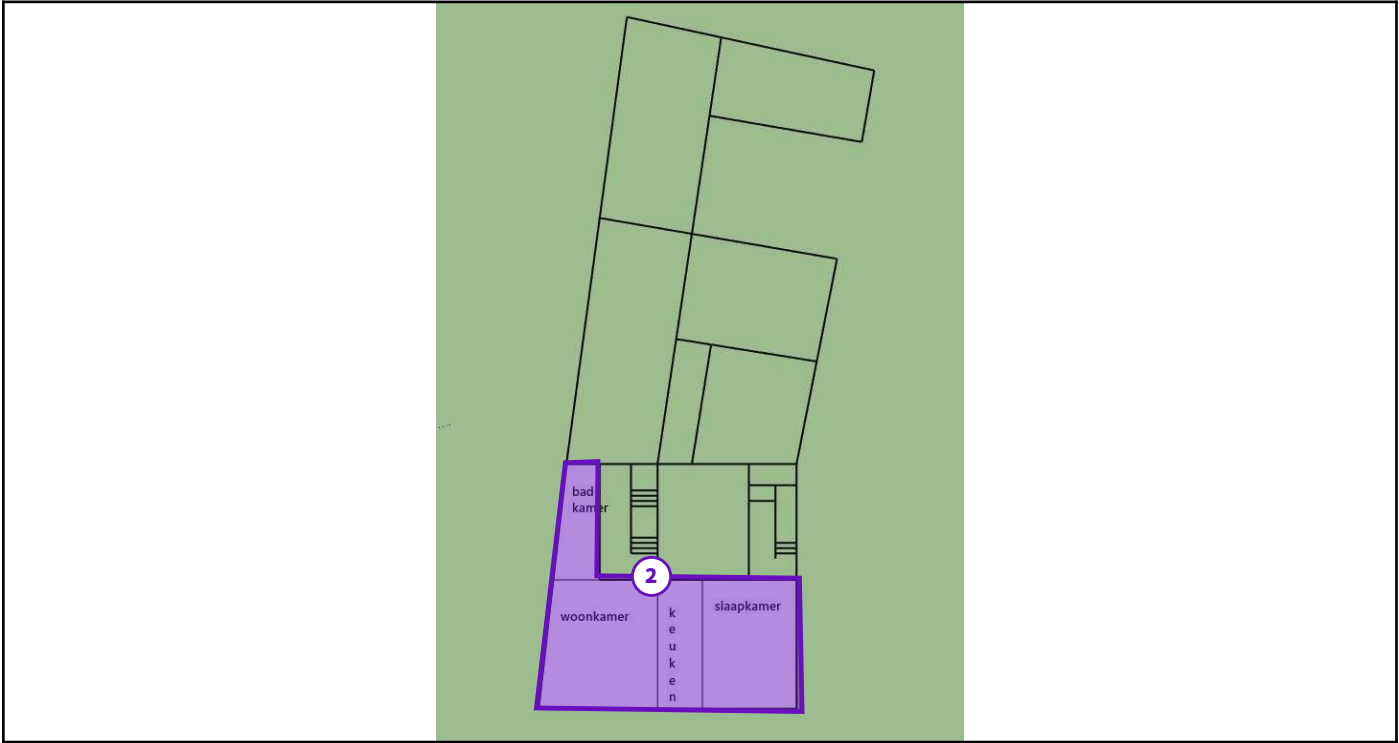
# Plan 1.2: Plan app

De plafonds zijn gemaakt van niet-asbestverdachte materialen (bijvoorbeeld laminaat, gyproc, ...), deze toepassingen zijn niet asbestverdacht. We hebben echter niet kunnen vaststellen of er mogelijk asbestverdachte of asbesthoudende materialen achter deze toepassingen aanwezig zijn. Bij renovatie of sloop is het aangeraden om een destructief onderzoek te laten uitvoeren van deze toepassingen.

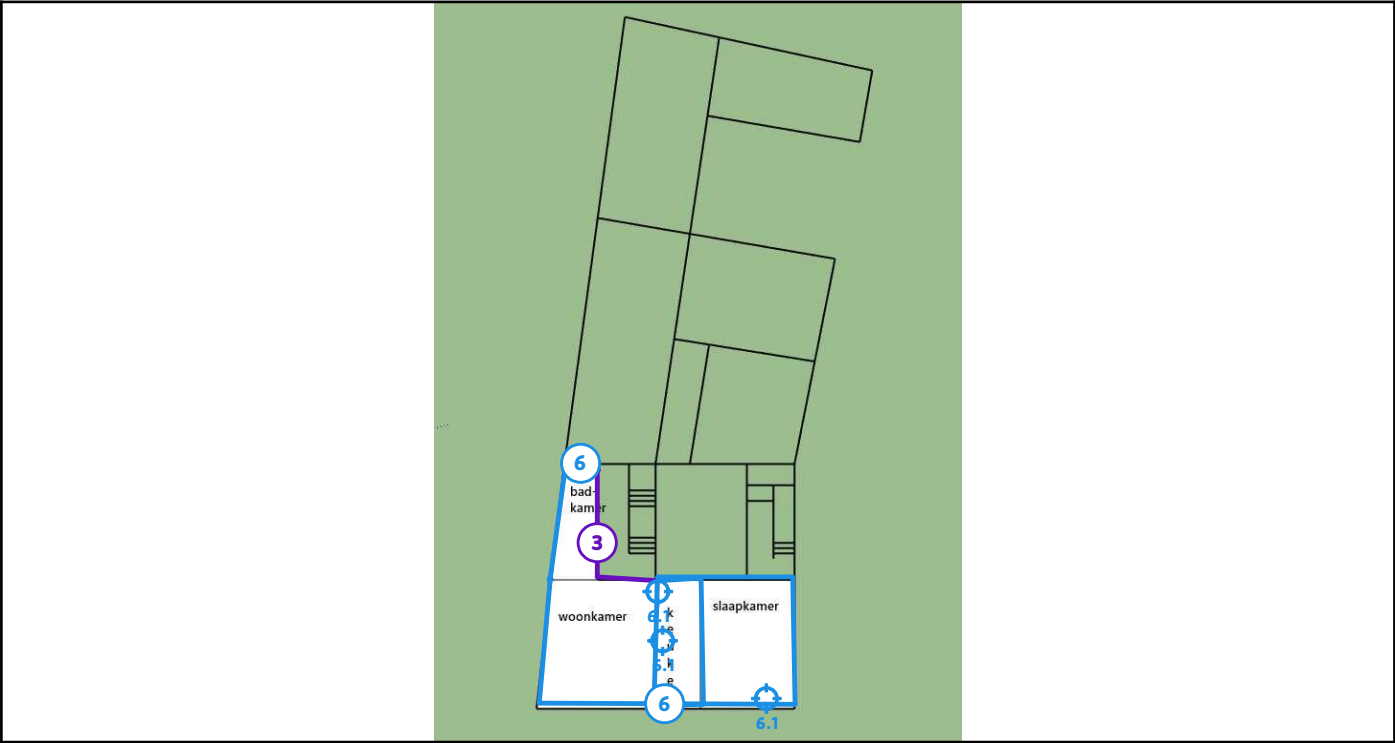
## Plan 1.3: Plan app

Er werden voorzetwanden (valse muren) aangebracht. Als deskundige kan ik geen uitspraak doen over eventuele asbestverdachte toepassingen die aanwezig zijn of verborgen zitten achter de voorzetwanden. Bij renovaties, sloop of verbouwingen is het aan te raden een destructieve asbestinventaris op te stellen voor deze ruimtes.

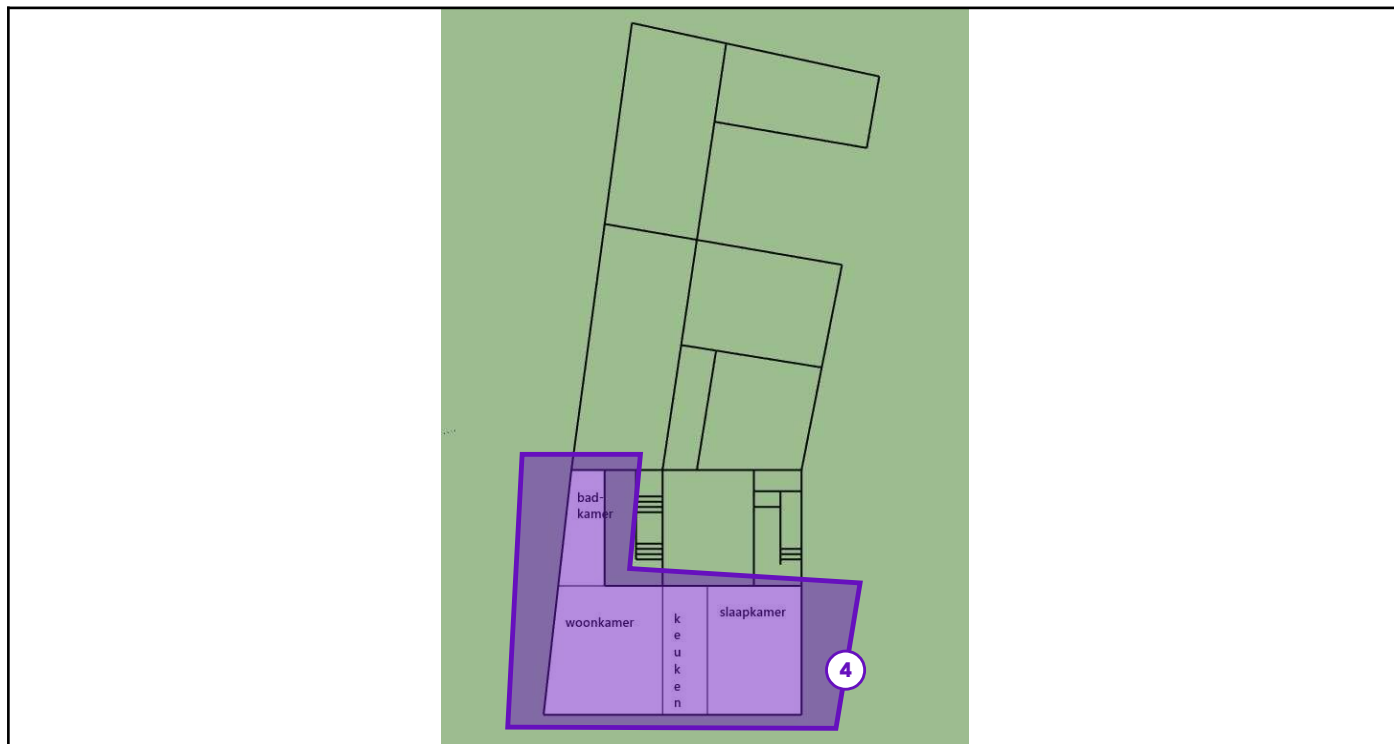
## Plan 1.4: Plan app

Bij de tegelwanden, zowel verticaal als horizontaal, doorheen de hele woning, is de mogelijkheid aanwezig dat er asbesthoudende tegellijm is gebruikt. Deze lijm bevindt zich achter de tegels. Omdat we geen destructieve methoden mochten toepassen, hebben we visueel geen tegellijm kunnen vaststellen aan de buitenzijde.

Echter, bij renovaties of sloop is een destructief onderzoek naar deze tegellijm absoluut noodzakelijk.

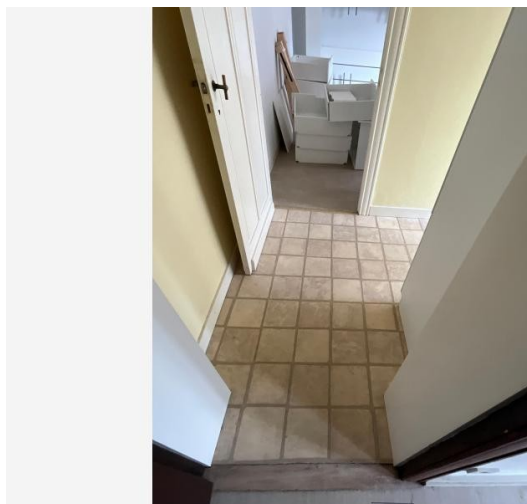
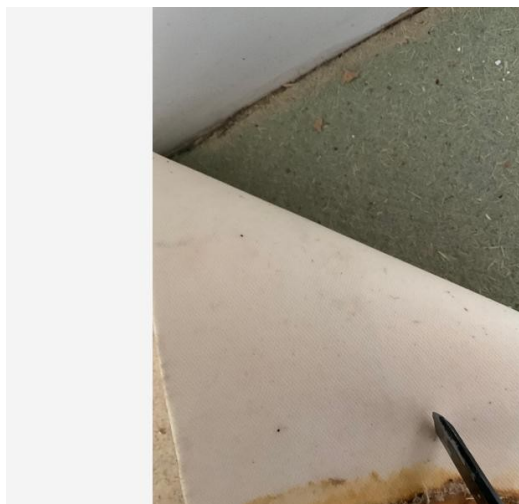
Tijdens de inspectie van het vloerzeil heb ik, op basis van mijn ervaring, kunnen vaststellen dat het vloerzeil niet asbesthoudend of asbestverdacht is.

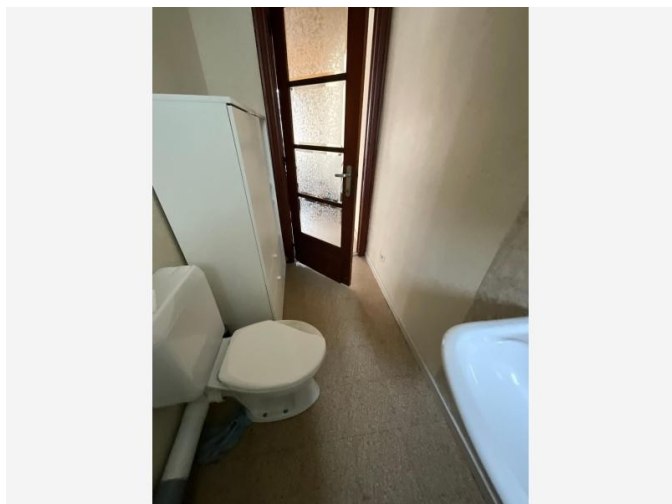
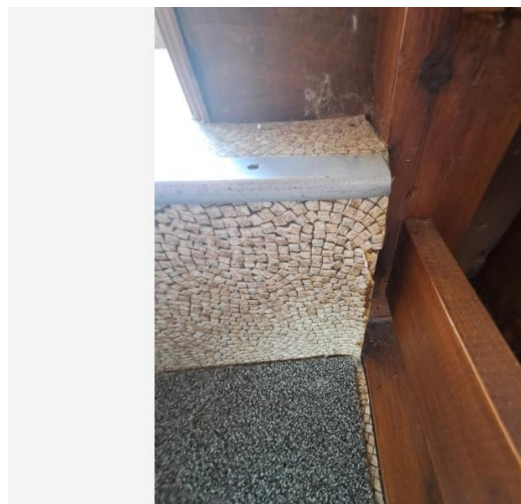
## Fiche 5: Vloerzeil

Geen asbest

| # | Type | Referentie | Resultaat |
|---|---|---|---|
| 5.1 | Puntmonster | Monster GD 2 Vloerzeil | Geen asbest |

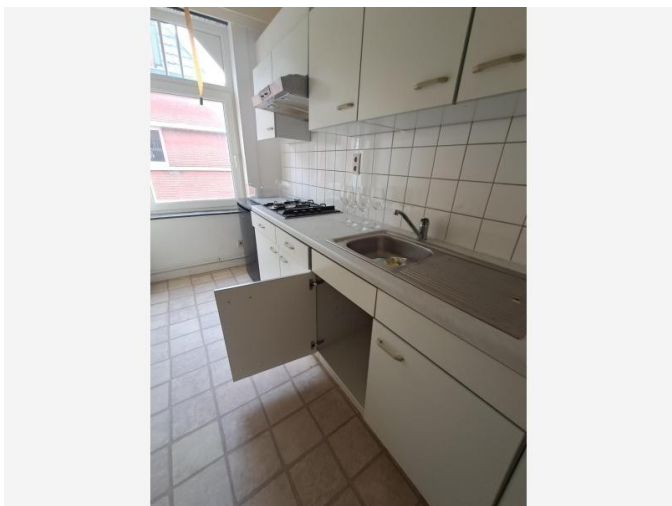
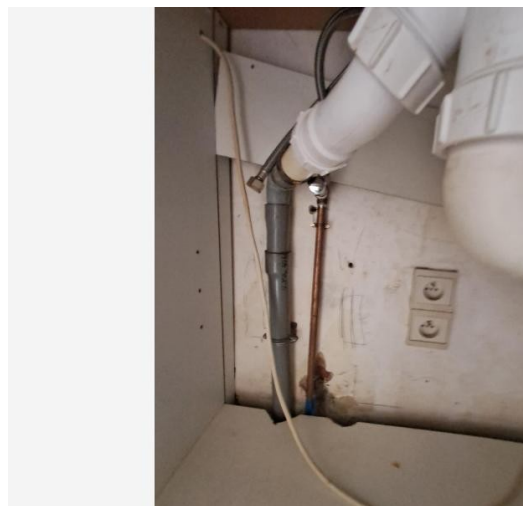
## Fiche 6: Pleisterwerk muren

Geen asbest

| # | Type | Referentie | Resultaat |
|---|---|---|---|
| 6.1 | Mengmonster | monster 1 muurpleister | Geen asbest |

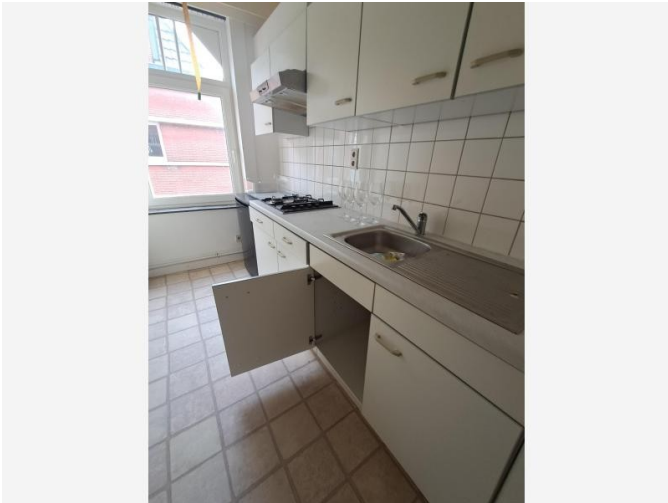
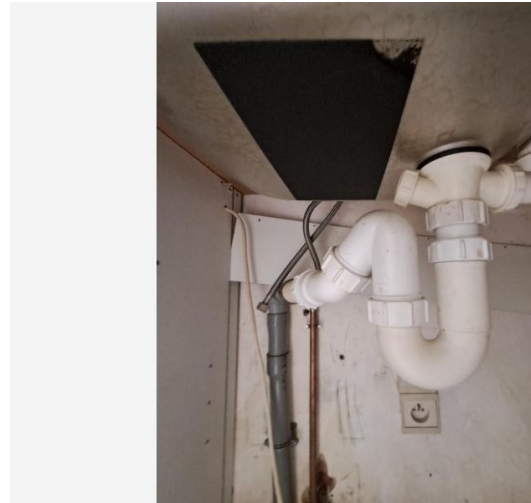
## Fiche 7: Antidreunplaat gootsteen

Geen asbest

| # | Type | Referentie | Resultaat |
|---|---|---|---|
| 7.1 | Puntmonster | Monster 2 antidreunplaat | Geen asbest |

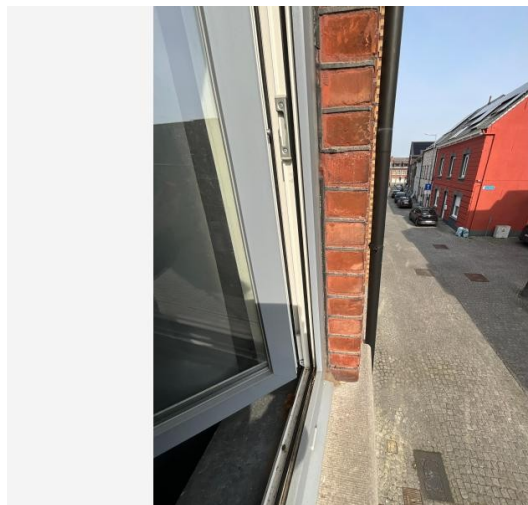
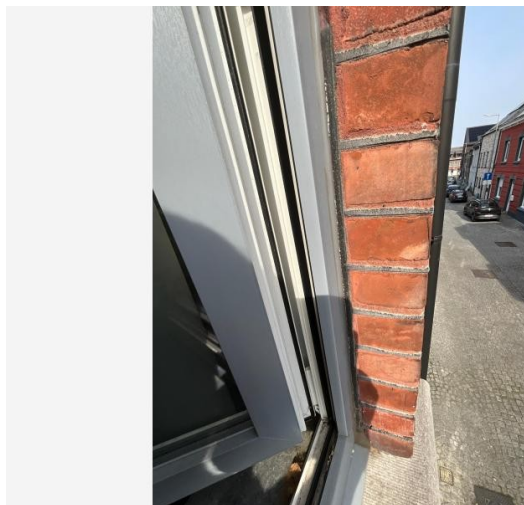
### Fiche 8: Mastiek profiel - muur

| Beschrijving | Notitie | Terug te vinden op plannen |
|---|---|---|
| Fiche 8: Mastiek profiel - muur | De mastiek rond de verticale wandopeningen van de gehele woning werd vastgesteld als een silicone mastiek. | Plan 1.1: Plan app |

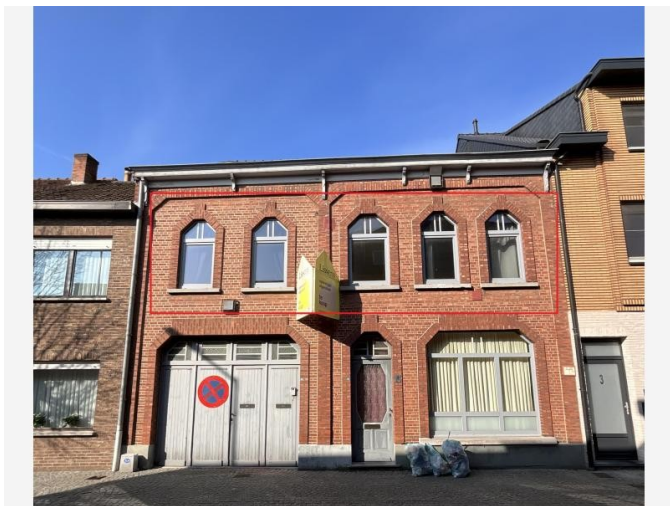
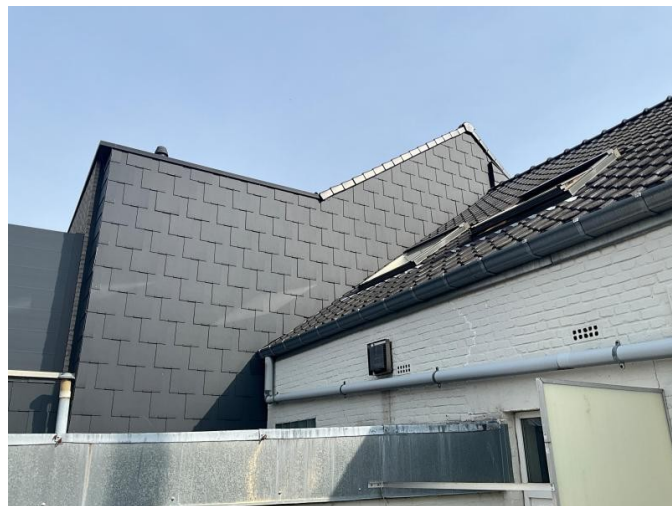
## Fiche 9: Dakbedekking gemeenschappelijke delen

| Beschrijving | Notitie | Terug te vinden op plannen |
|---|---|---|
| Fiche 9: Dakbedekking gemeenschappelijke delen | Het dak behoort toe aan het attest gemeenschappelijke delen en wordt zodoende niet in dit attest beschreven. Voor meer informatie wordt doorverwezen naar het attest gemeenschappelijke delen. | - |

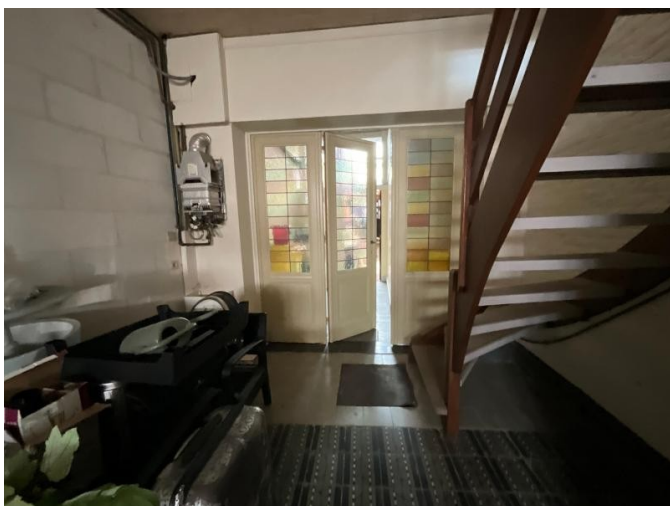
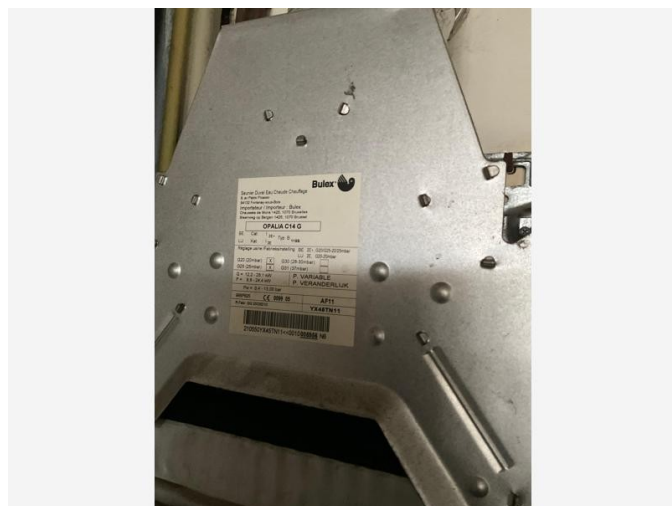
## Fiche 10: Bulex - Opalia C11

| Beschrijving | Notitie | Terug te vinden op plannen |
|---|---|---|
| Fiche 10: Bulex - Opalia C11 | Bulex - Opalia C11 met bouwjaar 2005. deze bevindt zich op de gemeenschappelijke gelijkvloers. | Plan 1.6: Gemene delen |
