# Asbestinventarisat attest

Kapt. M. Cuypersstraat 5, 3271 Scherpenheuvel-Zichem  
Gemeenschappelijke delen

Attestnummer : 20260414-000077.000

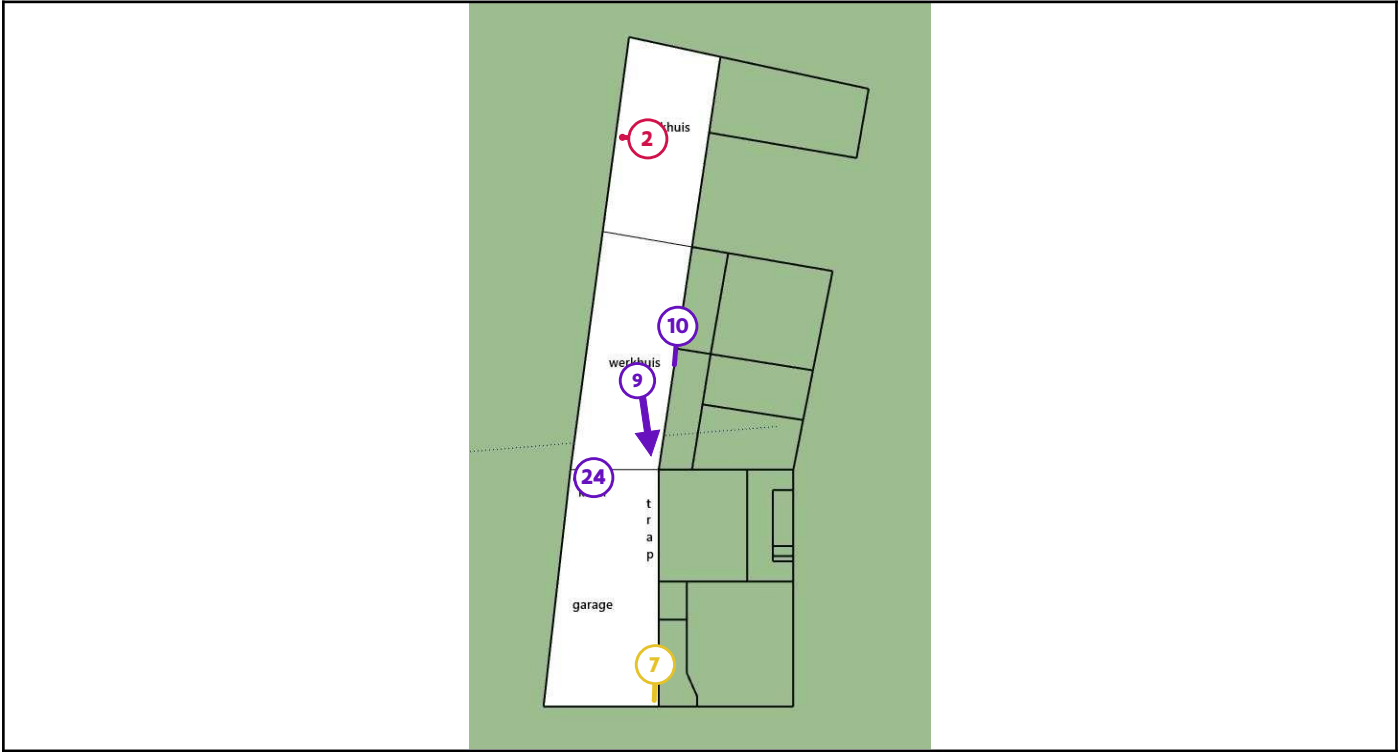
# Plan 1.3: Gelijkvloers

| Beschrijving | Type | Actie |
|---|---|---|
| 2. Afval golfplaten | Asbestmateriaal | Dringend verwijderen |
| 7. Bakeliet elektrische installatie | Asbestmateriaal | Zorgvuldig beheren |

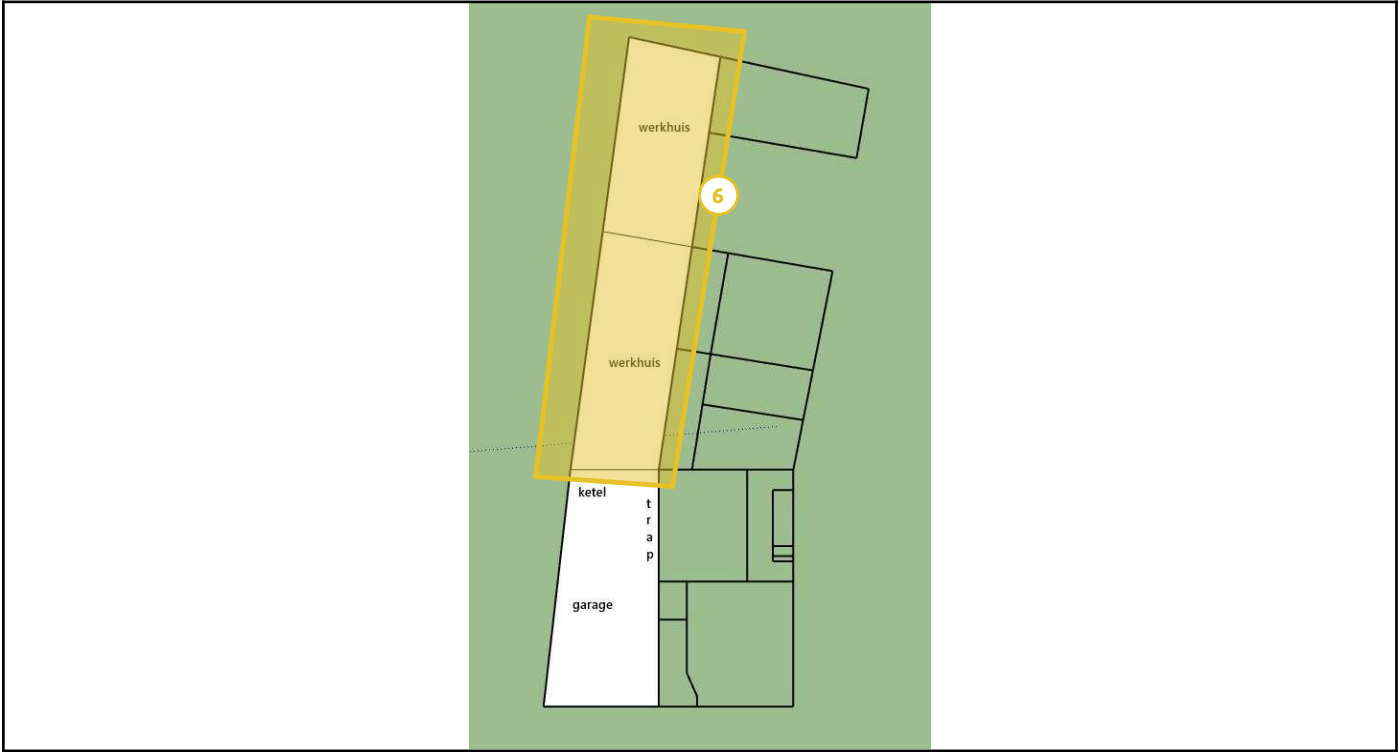
# Plan 1.4: Gelijkvloers

| Beschrijving | Type | Actie |
|---|---|---|
| 6. Bakeliet schakelaars | Asbestmateriaal | Zorgvuldig beheren |

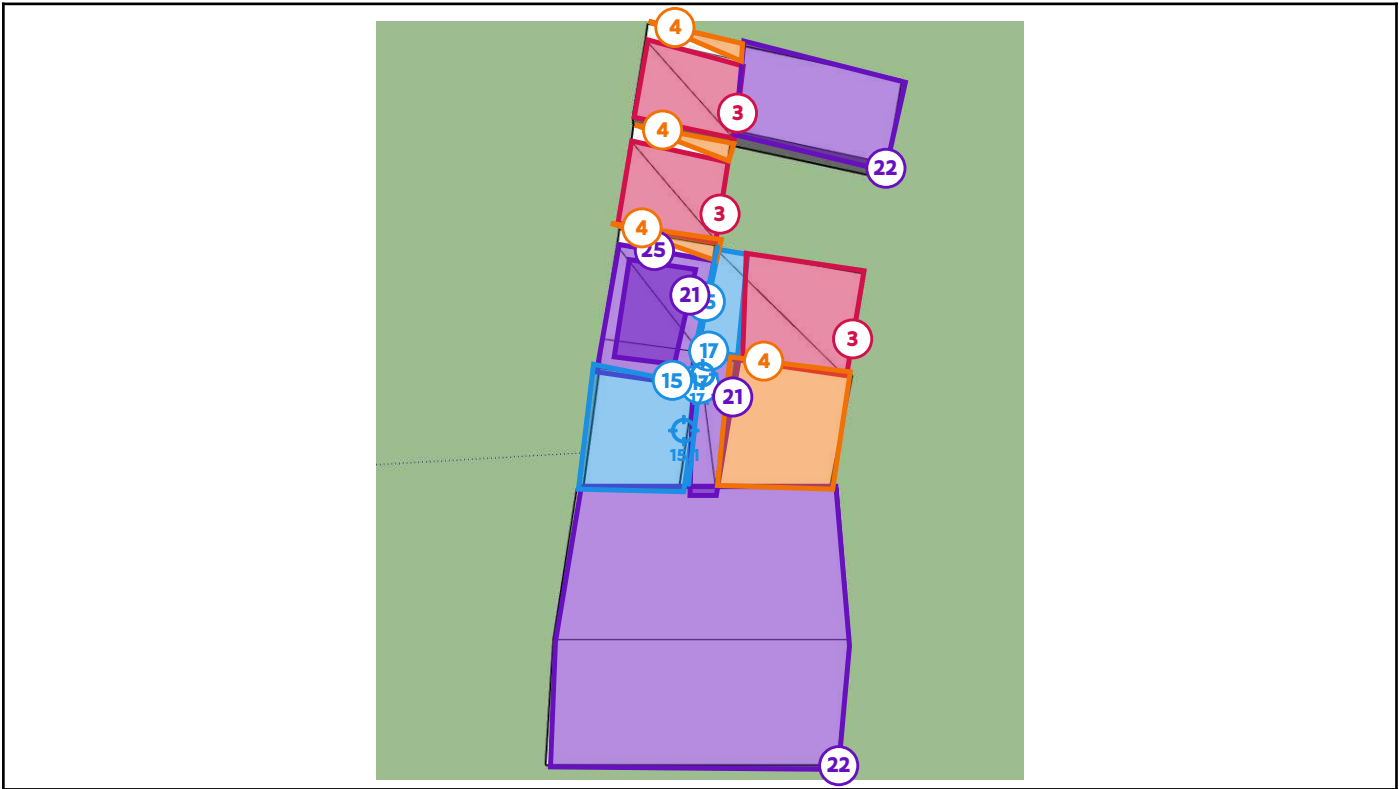
# Plan 1.10: Daken

| Beschrijving | Type | Actie |
|---|---|---|
| 3. Golfplaten | Asbestmateriaal | Dringend verwijderen |
| 4. Roofing | Asbestmateriaal | Verwijderen |

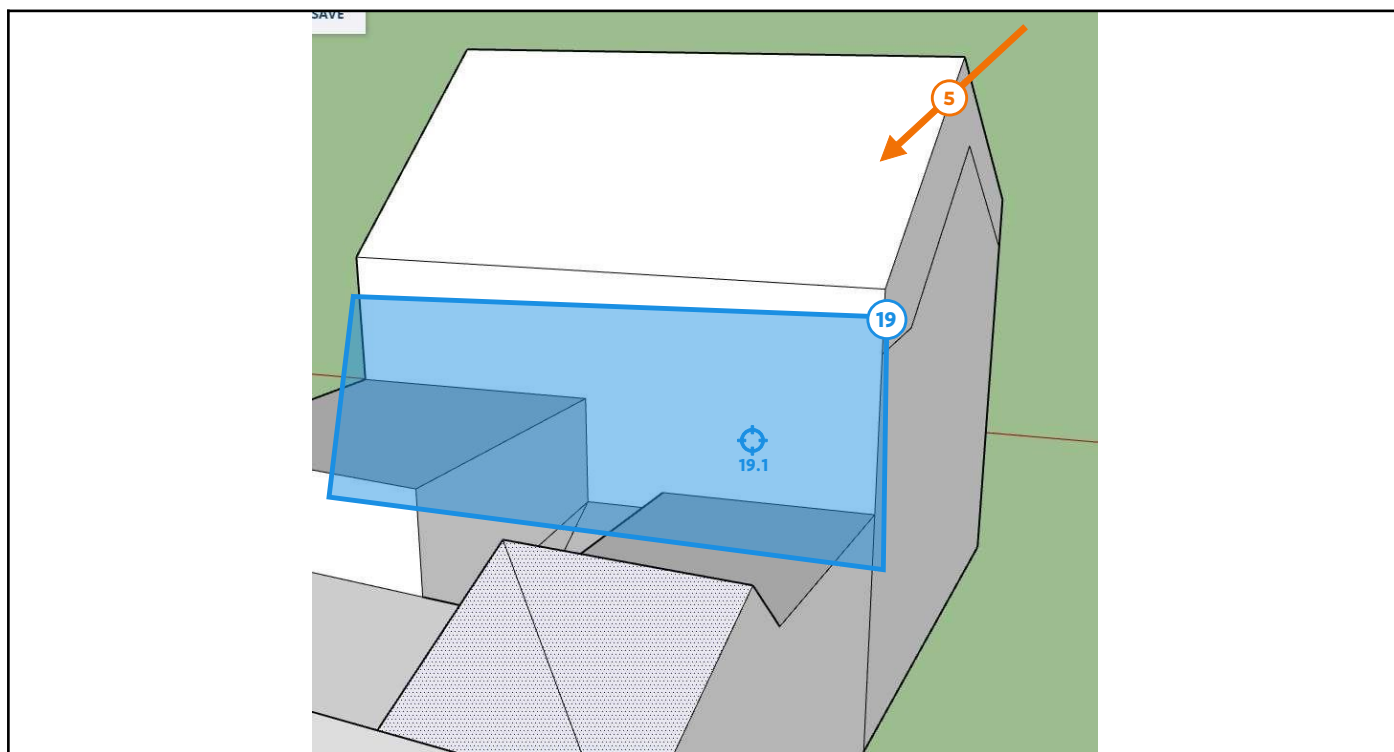
## Plan 1.14: Achtergevel

| Beschrijving | Type | Actie |
|---|---|---|
| 5. Rookgaskanaal | Asbestmateriaal | <a href="#">Verwijderen</a> |

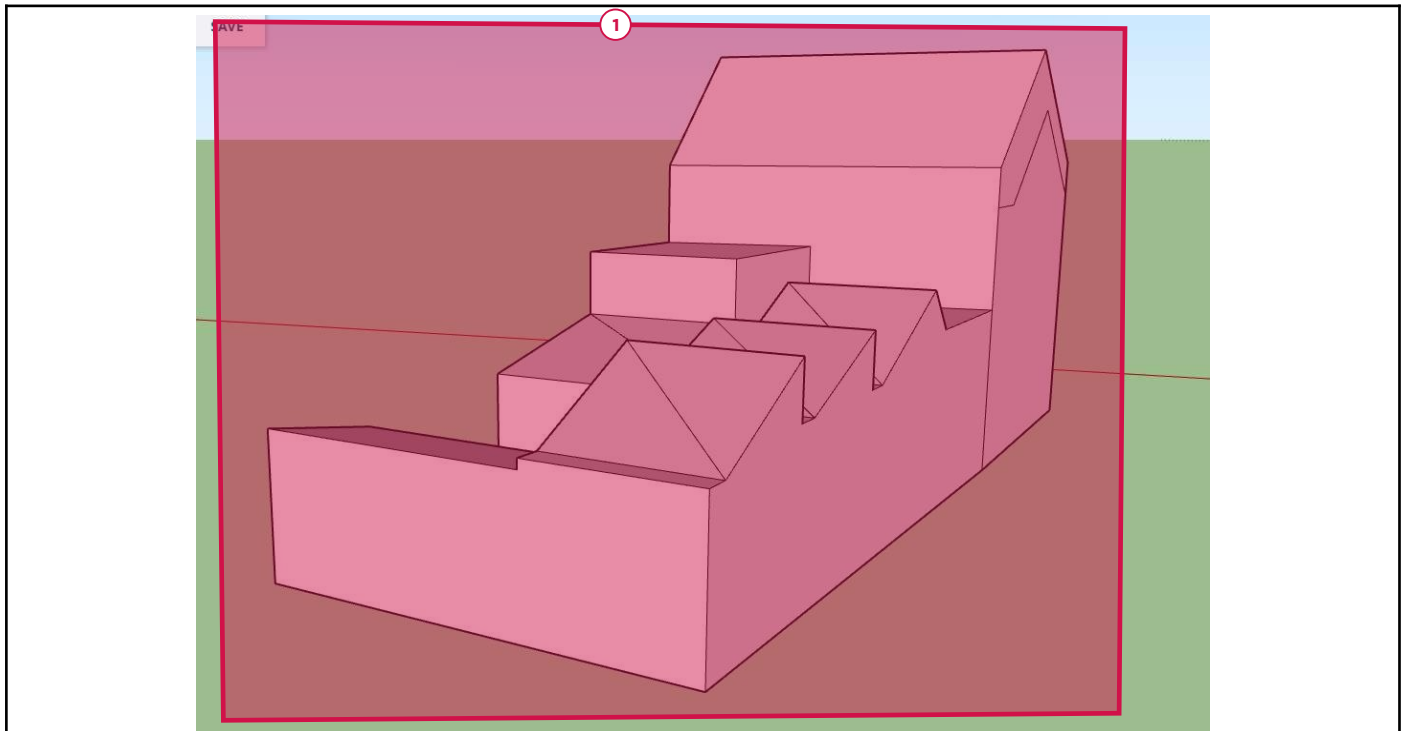
## Plan 1.16: Volledige woning + bijbouw

| Beschrijving | Type | Actie |
|---|---|---|
| 1. Mastiek glas - profiel houten enkelglas ramen | Asbestmateriaal | Dringend verwijderen |

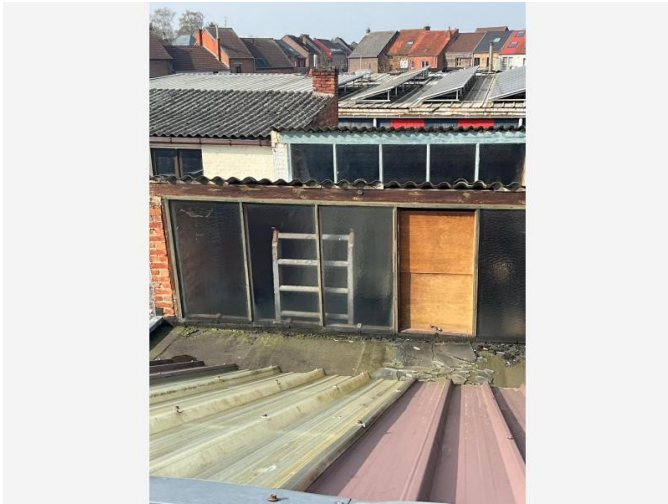
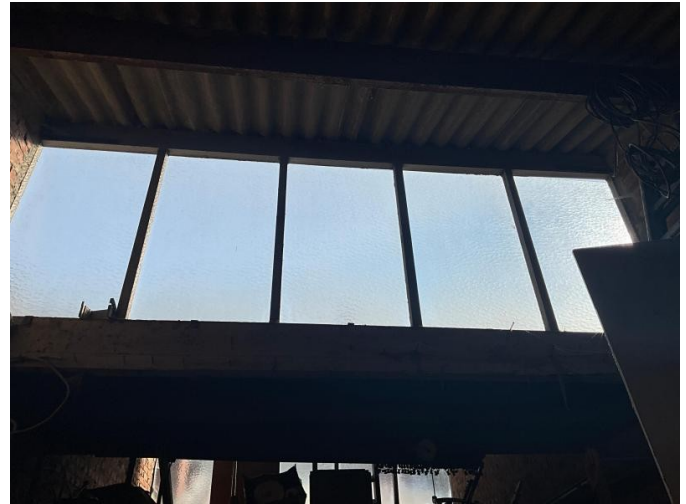
Het asbestmateriaal valt onder de mijlpaal van 2040.

**Dringend verwijderen**

| Eindbeoordeling materiaalrisico | Hoog materiaalrisico en/of hoge kans op vezelvrijgave |

| Toestand van het materiaal | Zwaar beschadigd, zwaar verweerd |

| Beschrijving | Mastiek glas - profiel houten enkelglas ramen |

- Zorg voor een veilig beheer. Vermijd het beschadigen van het asbestmateriaal. Controleer de toestand jaarlijks op wijzigingen.
- Verwijder dit asbestmateriaal zo snel mogelijk. Volg de toestand goed op.
- Voer bijkomende staalname(s) uit.

- Eenvoudige handelingen: enkel door erkend asbestverwijderaar  
Hoewel deze eventueel door eenvoudige handelingen verwijderd kunnen worden, adviseer ik als deskundige om de verwijdering te laten uitvoeren door een erkende asbestverwijderaar. Dit garandeert de veiligheid van zowel de bewoners als de burens

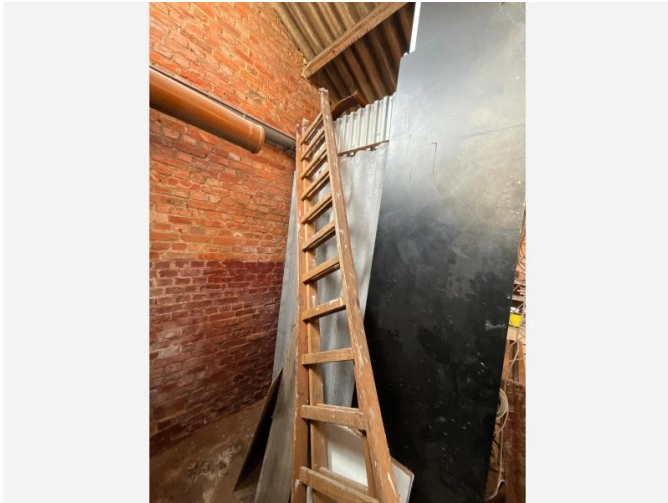
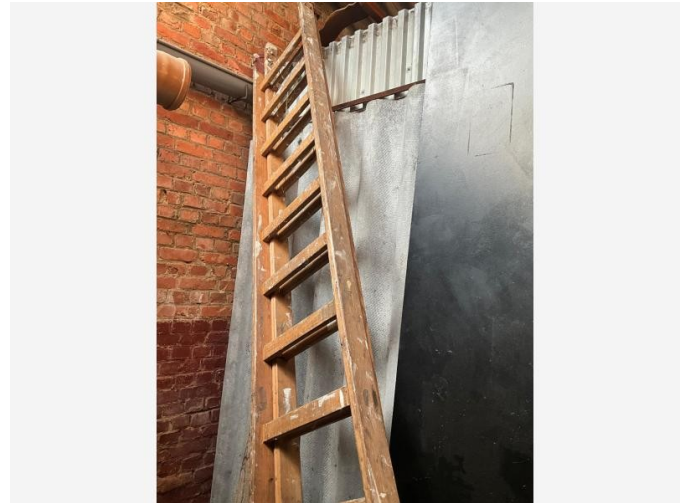
| Identificatiemethode | De asbestdeskundige beoordeelt het materiaal als asbestverdacht en dus asbesthoudend, en dit zonder monsternamen. |
| Opmerking | Deze oppervlakte, volumes en gewichten zijn niet gemeten, maar geschat op basis van een benadering van het aanwezige afval (de opgegeven hoeveelheden mogen niet gebruikt worden als maatstaf voor heffingen). |

- Eenvoudige handelingen: mag via doe-het-zelf of door werknemer(s) met opleidingsattest eenvoudige handelingen  
Deze toepassing mag door een aannemer die over een opleidingsattest eenvoudige handelingen beschikt of door een particulier (doe-het-zelf), verwijderd worden indien er geen verhoogd risico op vrijgave van asbestvezels (max. concentratie 0,01 vezels/cm<sup>3</sup> - CODEX Art. VI.3-54) ontstaat en de toepassing voorafgaand wordt gefixeerd/bevochtigd. De individuele elementen moeten zonder machinale werktuigen (boormachine, slijpschijf, hogedrukreiniger!) en zonder breken of gooien een voor een losgemaakt worden en dubbel en luchtdicht verpakt afgevoerd worden naar een erkend afvalpunt (recyclagepark). Daar moeten ze voorzichtig in de container voor asbestafval worden gelegd. Op het recyclagepark worden uitsluitend hechtgebonden asbestmaterialen aanvaard. Niet-hechtgebonden asbestmaterialen kunnen enkel bij een erkend asbestverwijderaar of asbestafvalverwerker worden aangeboden.

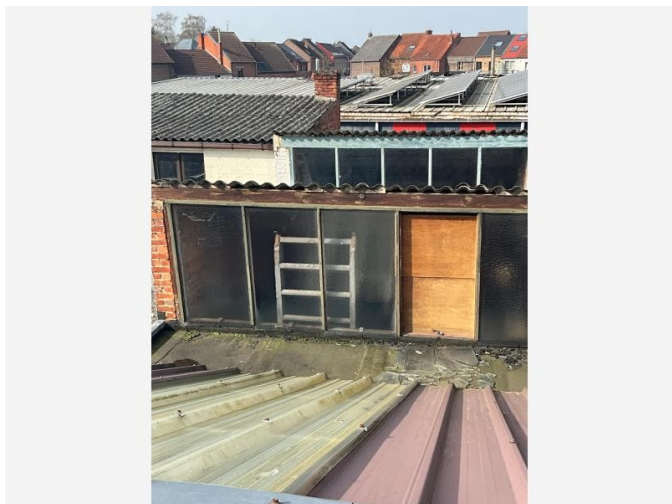
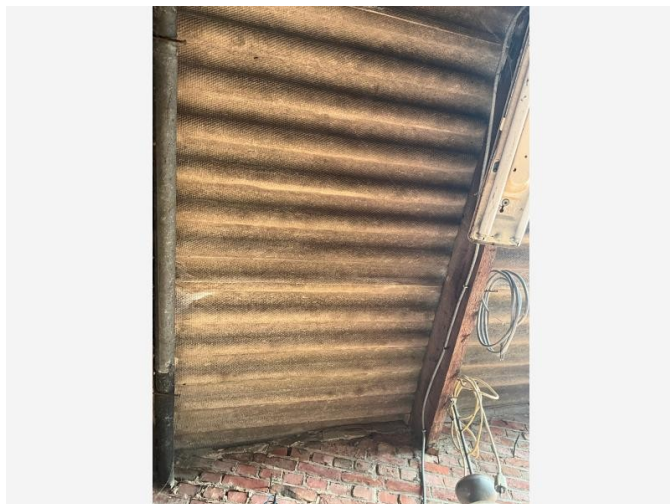
| Opmerking | Deze oppervlakte, volumes en gewichten zijn niet gemeten, maar geschat op basis van een benadering van de aanwezige golfplaten (de opgegeven hoeveelheden mogen niet gebruikt worden als maatstaf voor heffingen). |

- Eenvoudige handelingen: mag via doe-het-zelf of door werknemer(s) met opleidingsattest eenvoudige handelingen  
Deze toepassing mag door een aannemer die over een opleidingsattest eenvoudige handelingen beschikt of door een particulier (doe-het-zelf), verwijderd worden indien er geen verhoogd risico op vrijgave van asbestvezels (max. concentratie 0,01 vezels/cm<sup>3</sup> - CODEX Art. VI.3-54) ontstaat en de toepassing voorafgaand wordt gefixeerd/bevochtigd. De individuele elementen moeten zonder machinale werktuigen (boormachine,

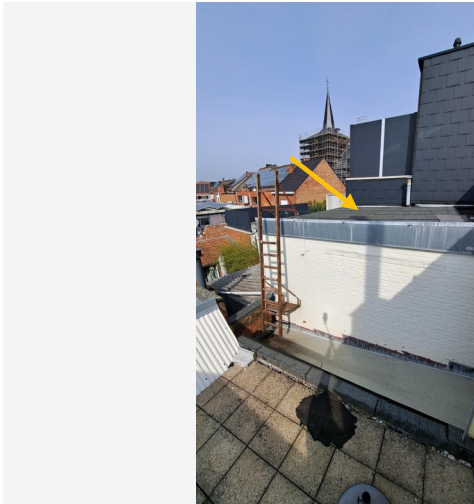
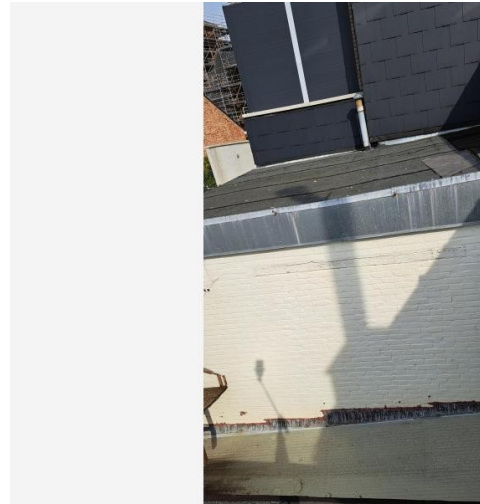
| Opmerking | Deze oppervlakte, volumes en gewichten zijn niet gemeten, maar geschat op basis van een benadering van de aanwezige roofing (de opgegeven hoeveelheden mogen niet gebruikt worden als maatstaf voor heffingen). We kunnen ook geen uitspraak doen over de onderliggende lagen. Bij renovatie of sloop dient er een destructief onderzoek uitgevoerd te worden van de roofing. |

- Eenvoudige handelingen: mag via doe-het-zelf of door werknemer(s) met opleidingsattest eenvoudige handelingen  
Deze toepassing mag door een aannemer die over een opleidingsattest eenvoudige handelingen beschikt of door een particulier (doe-het-zelf), verwijderd worden indien er geen verhoogd risico op vrijgave van asbestvezels (max. concentratie 0,01 vezels/cm<sup>3</sup> - CODEX Art. VI.3-54) ontstaat en de toepassing voorafgaand wordt gefixeerd/bevochtigd. De individuele elementen moeten zonder machinale werktuigen (boormachine,

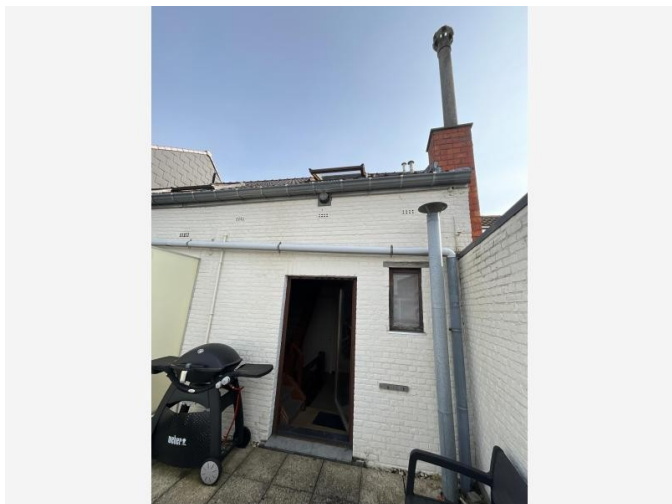
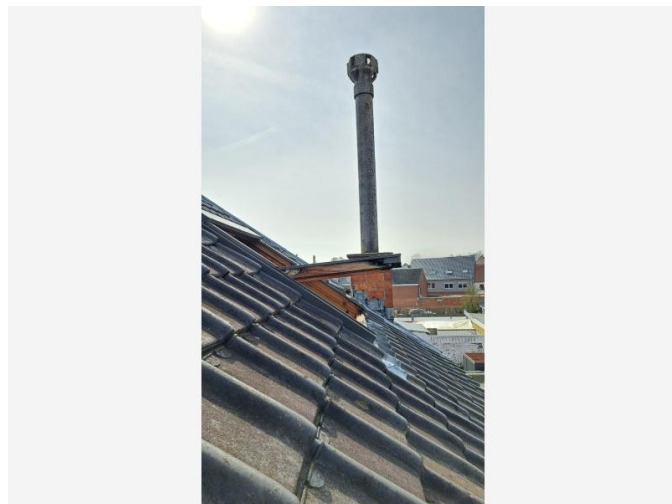
| Opmerking | Deze oppervlakte, volumes en gewichten zijn niet gemeten, maar geschat op basis van een benadering van de aanwezige rookgaskanalen (de opgegeven hoeveelheden mogen niet gebruikt worden als maatstaf voor heffingen). |

- Eenvoudige handelingen: mag via doe-het-zelf of door werknemer(s) met opleidingsattest eenvoudige handelingen  
Deze toepassing mag door een aannemer die over een opleidingsattest eenvoudige handelingen beschikt of door een particulier (doe-het-zelf), verwijderd worden indien er geen verhoogd risico op vrijgave van asbestvezels (max. concentratie 0,01 vezels/cm<sup>3</sup> - CODEX Art. VI.3-54) ontstaat en de toepassing voorafgaand wordt gefixeerd/bevochtigd. De individuele elementen moeten zonder machinale werktuigen (boormachine, slijpschijf, hogedrukreiniger) en zonder breken of gooien een voor een losgemaakt worden en dubbel en luchtdicht verpakt afgevoerd worden naar een erkend afvalpunt (recyclagepark). Daar moeten ze voorzichtig in de container voor asbestafval worden gelegd. Op het recyclagepark worden uitsluitend hechtgebonden asbestmaterialen aanvaard. Niet-hechtgebonden asbestmaterialen kunnen enkel bij een erkend

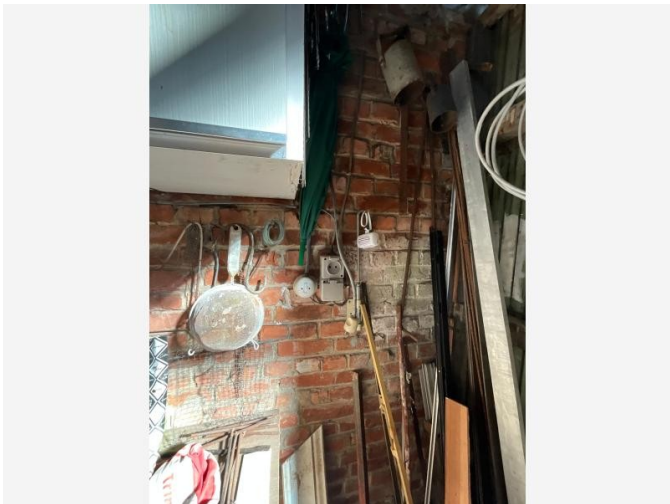
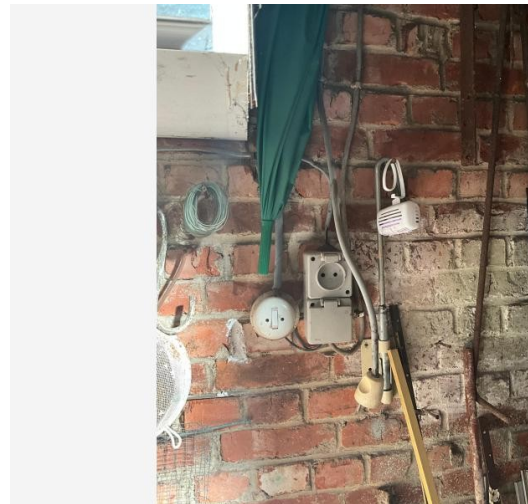
| Identificatiemethode | <p>De asbestdeskundige beoordeelt het materiaal als asbestverdacht en dus asbesthoudend, en dit zonder monstername.</p> <p>Motivatie: De monstername brengt andere schade aan dan schade die inherent is aan de monstername.</p> |
| Opmerking | <p>Deze oppervlakte werd niet gemeten, maar geschat op basis van een benadering voor alle aanwezige schakelaars. Deze schatting mag niet worden gebruikt als maatstaf voor heffingen. Als deskundige hebben wij geverifieerd dat het materiaal inderdaad bakeliet betreft en geen harde PVC. Bakeliet wordt door ons beschouwd als een asbestverdachte toepassing, aangezien het in veel gevallen asbesthoudend is. We hebben echter geen staalname uitgevoerd om de functionaliteit van de schakelaars niet in gevaar te brengen.</p> <p>Het gaat om alle schakelaars type bakeliet doorheen het werkhuis</p> |

- Eenvoudige handelingen: mag via doe-het-zelf of door werknemer(s) met opleidingsattest eenvoudige handelingen  
Deze toepassing mag door een aannemer die over een opleidingsattest eenvoudige handelingen beschikt of door een particulier (doe-het-zelf), verwijderd worden indien er geen verhoogd risico op vrijgave van asbestvezels (max. concentratie 0,01 vezels/cm<sup>3</sup> - CODEX Art. VI.3-54) ontstaat en de toepassing voorafgaand wordt gefixeerd/bevochtigd. De individuele elementen moeten zonder machinale werktuigen (boormachine, slijpschijf, hogedrukreiniger!) en zonder breken of gooien een voor een losgemaakt worden en dubbel en luchtdicht verpakt afgevoerd worden naar een erkend afvalpunt (recyclagepark). Daar moeten ze voorzichtig in de container voor asbestafval worden gelegd. Op het recyclagepark worden uitsluitend hechtgebonden asbestmaterialen aanvaard. Niet-hechtgebonden asbestmaterialen kunnen enkel bij een erkend

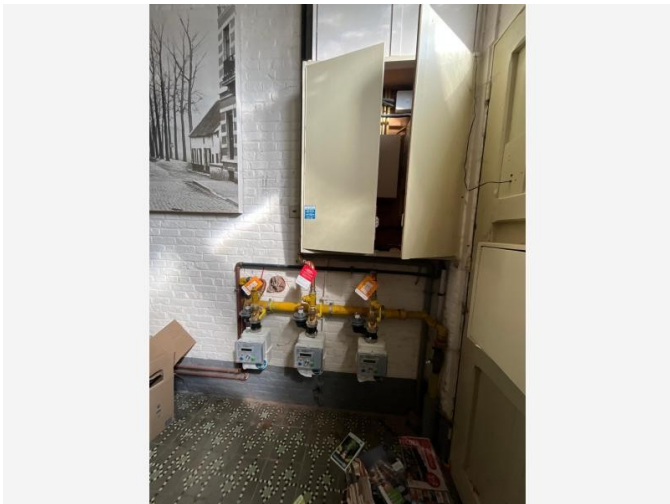
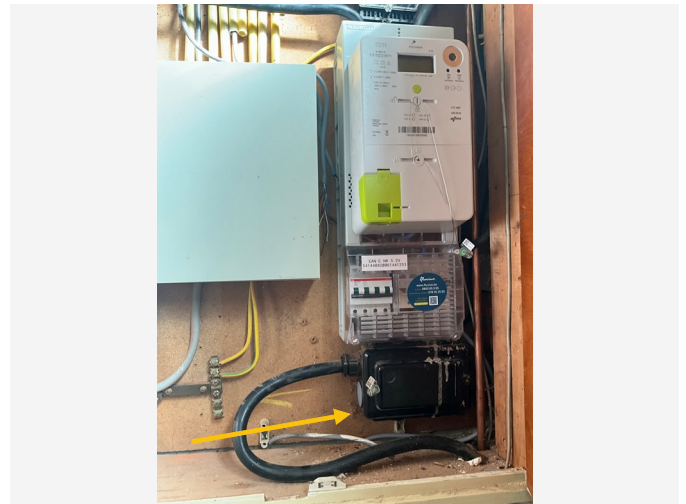
| Identificatiemethode | <p>De asbestdeskundige beoordeelt het materiaal als asbestverdacht en dus asbesthoudend, en dit zonder monstername.</p> <p>Motivatie: De monstername brengt andere schade aan dan schade die inherent is aan de monstername.</p> |
| Opmerking | <p>Deze oppervlakte werd niet gemeten, maar geschat op basis van een benadering voor alle aanwezige bakelieten elektrische toepassingen. Deze schatting mag niet worden gebruikt als maatstaf voor heffingen. Als deskundige hebben wij geverifieerd dat het materiaal inderdaad bakeliet betreft en geen harde PVC. Bakeliet wordt door ons beschouwd als een asbestverdachte toepassing, aangezien het in veel gevallen asbesthoudend is. We hebben echter geen staalname uitgevoerd om de functionaliteit van de installatie niet in gevaar te brengen.</p> |

- Eenvoudige handelingen: mag via doe-het-zelf of door werknemer(s) met opleidingsattest eenvoudige handelingen  
Deze toepassing mag door een aannemer die over een opleidingsattest eenvoudige handelingen beschikt of door een particulier (doe-het-zelf), verwijderd worden indien er geen verhoogd risico op vrijgave van asbestvezels (max. concentratie 0,01 vezels/cm<sup>3</sup> - CODEX Art. VI.3-54) ontstaat en de toepassing voorafgaand wordt gefixeerd/bevochtigd. De individuele elementen moeten zonder machinale werktuigen (boormachine, slijpschijf, hogedrukreiniger) en zonder breken of gooien een voor een losgemaakt worden en dubbel en luchtdicht verpakt afgevoerd worden naar een erkend afvalpunt (recyclagepark). Daar moeten ze voorzichtig in de container voor asbestafval worden gelegd. Op het recyclagepark worden uitsluitend hechtgebonden asbestmaterialen aanvaard. Niet-hechtgebonden asbestmaterialen kunnen enkel bij een erkend
