# Asbestinventarisat attest

Diestsesteenweg 479, 3202 Aarschot

Attestnummer : 20260624-000146.000

**Niet-asbestveilig**

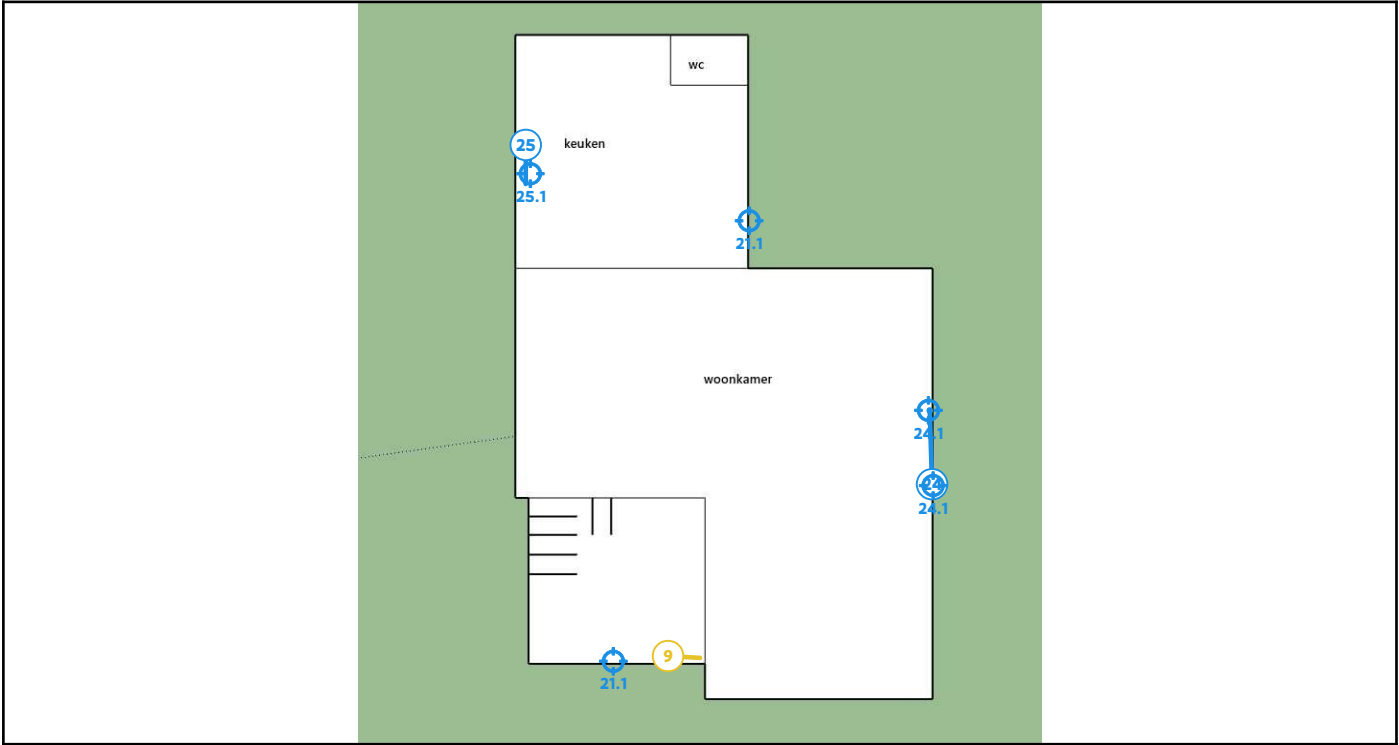
| Beschrijving | Type | Actie |
|---|---|---|
| 9. Bakeliet tellerkast | Asbestmateriaal | Zorgvuldig beheren |

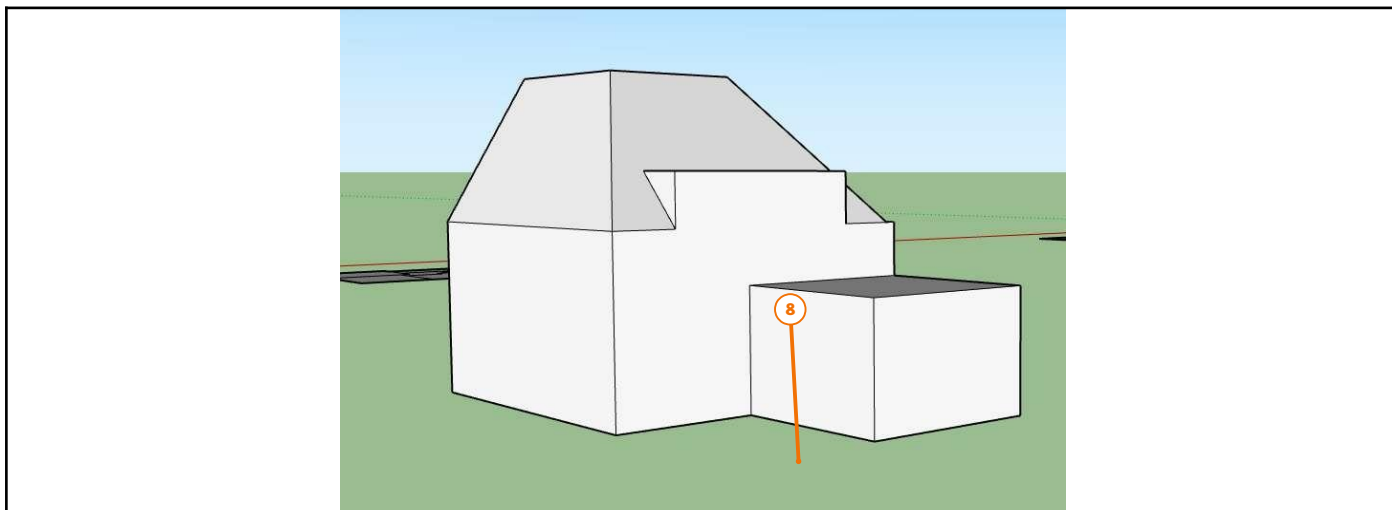
| Beschrijving | Type | Actie |
|---|---|---|
| 8. Cementbuis terras | Asbestmateriaal | Maatregelen nemen |

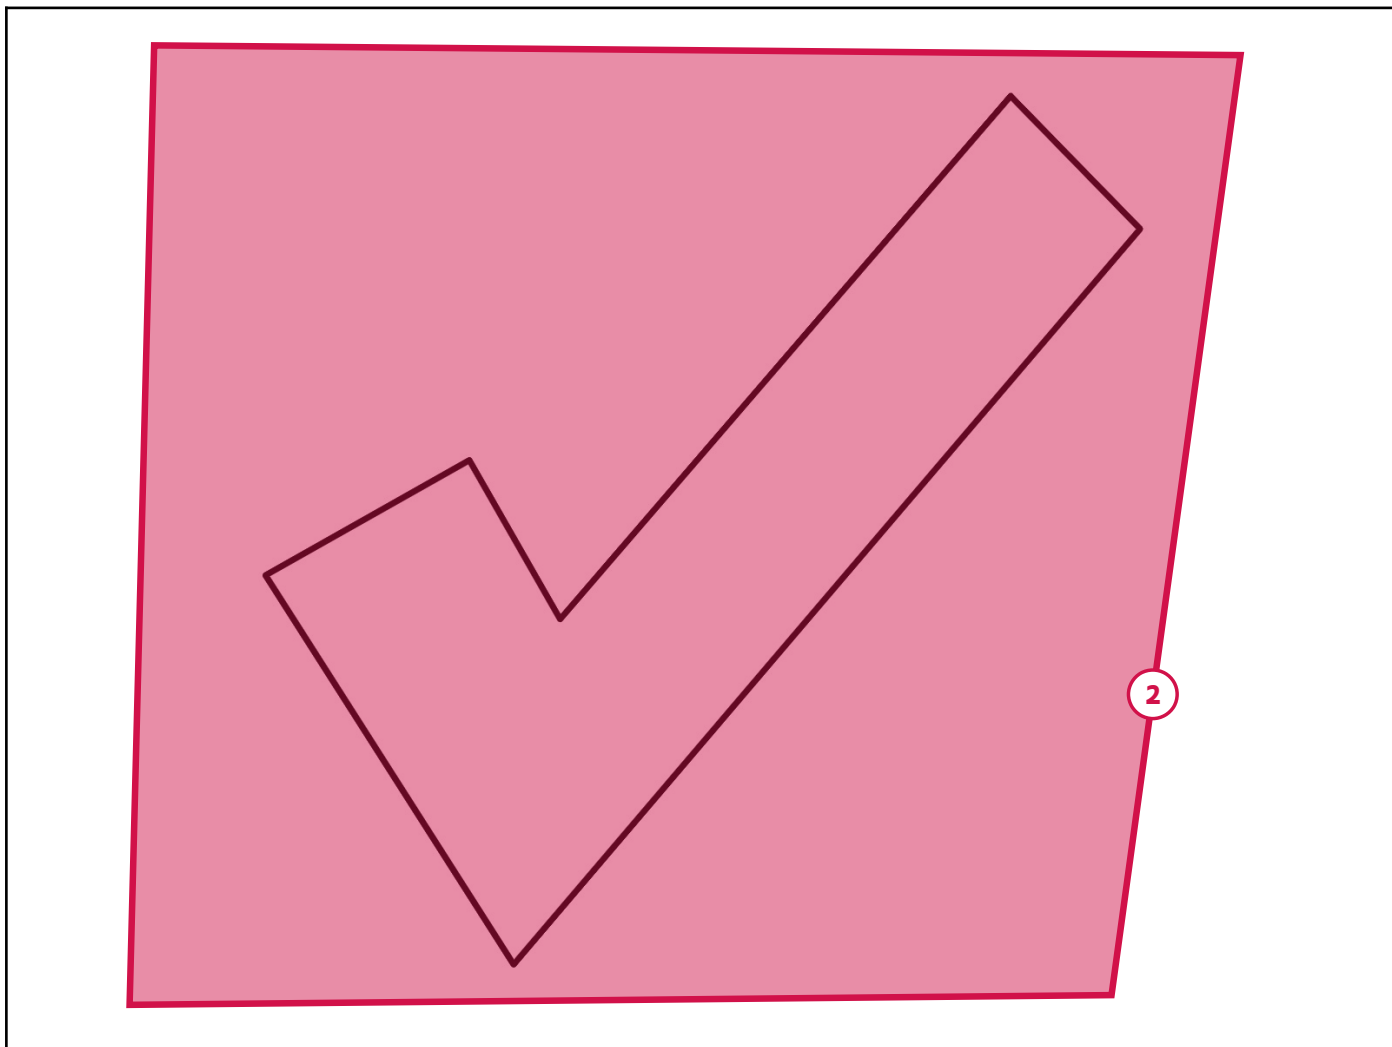
| Beschrijving | Type | Actie |
|---|---|---|
| 2. Mastiek glas - profiel houten enkelglas ramen | Asbestmateriaal | Dringend verwijderen |

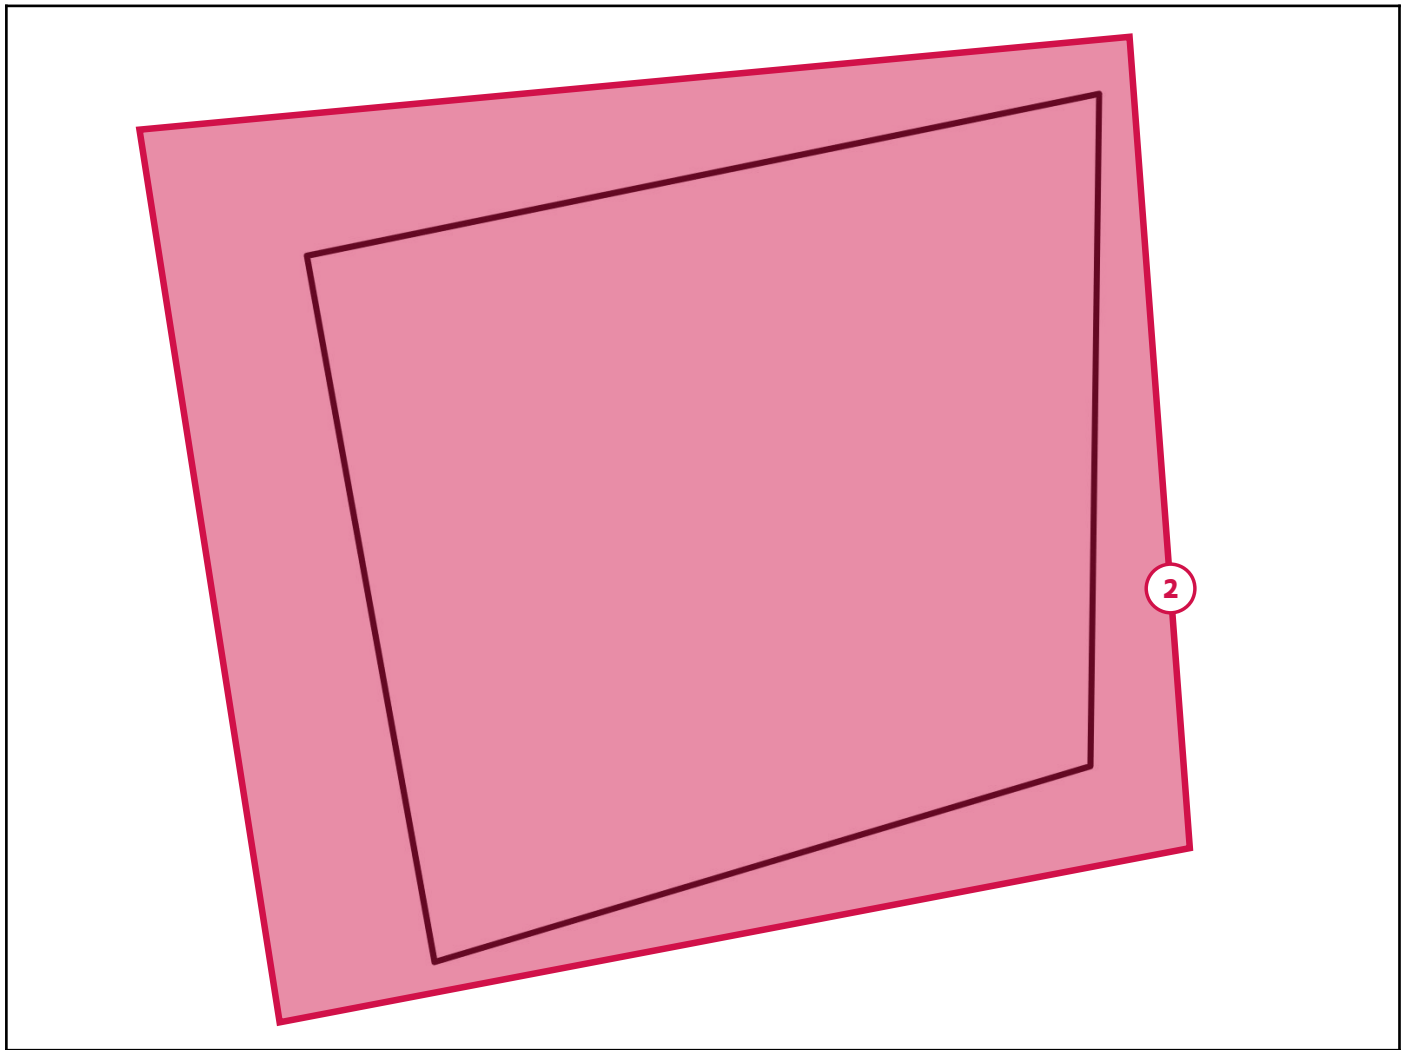
| Beschrijving | Type | Actie |
|---|---|---|
| 2. Mastiek glas - profiel houten enkelglas ramen | Asbestmateriaal | Dringend verwijderen |

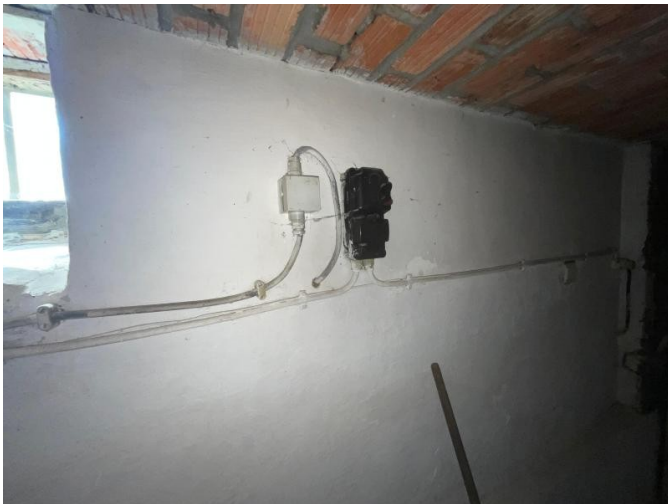
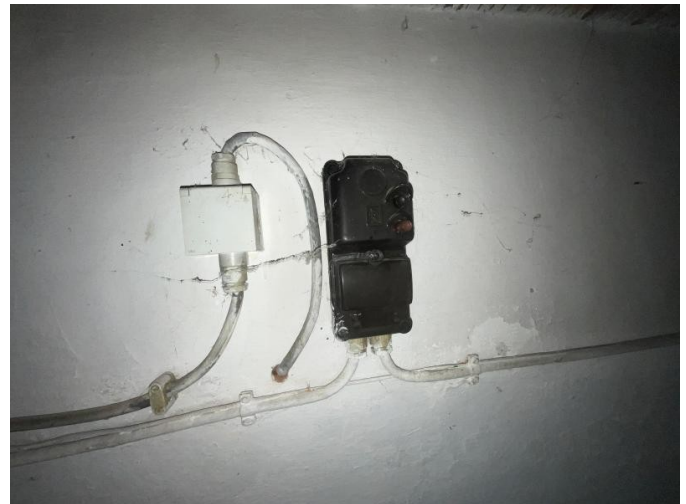
| Opmerking | <p>Deze oppervlakte werd niet gemeten, maar geschat op basis van een benadering voor alle aanwezige bakelieten elektrische toepassingen (schakelaars, stopcontacten,...) . Deze schatting mag niet worden gebruikt als maatstaf voor heffingen. Als deskundige hebben wij geverifieerd dat het materiaal inderdaad bakeliet betreft en geen harde PVC. Bakeliet wordt door ons beschouwd als een asbestverdachte toepassing, aangezien het in veel gevallen asbesthoudend is. We hebben echter geen staalname uitgevoerd om de functionaliteit van de installatie niet in gevaar te brengen.</p> <p>Het gaat om toepassingen type bakeliet doorheen de hele woning</p> |

- Eenvoudige handelingen: mag via doe-het-zelf of door werknemer(s) met opleidingsattest eenvoudige handelingen  
Deze toepassing mag door een aannemer die over een opleidingsattest eenvoudige handelingen beschikt of door een particulier (doe-het-zelf), verwijderd worden indien er geen verhoogd risico op vrijgave van asbestvezels (max. concentratie 0,01 vezels/cm<sup>3</sup> - CODEX Art. VI.3-54) ontstaat en de toepassing voorafgaand wordt gefixeerd/bevochtigd. De individuele elementen moeten zonder machinale werktuigen (boormachine, slijpschijf, hogedrukreiniger) en zonder breken of gooien een voor een losgemaakt worden en dubbel en luchtdicht verpakt afgevoerd worden naar een erkend afvalpunt (recyclagepark). Daar moeten ze voorzichtig in de container voor asbestafval worden gelegd. Op het recyclagepark worden uitsluitend hechtgebonden asbestmaterialen aanvaard. Niet-hechtgebonden asbestmaterialen kunnen enkel bij een erkend

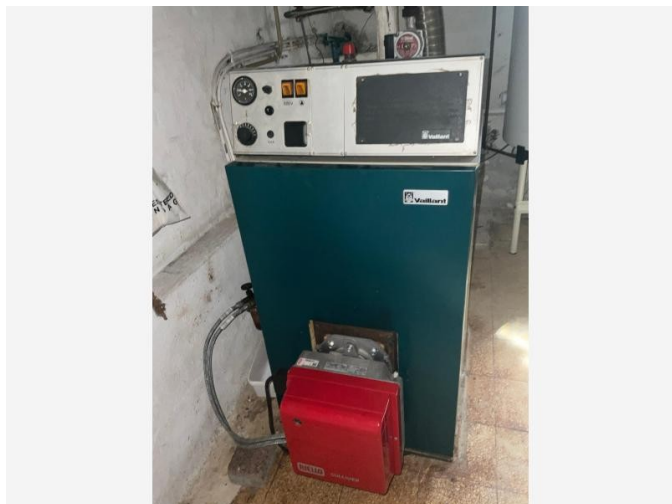
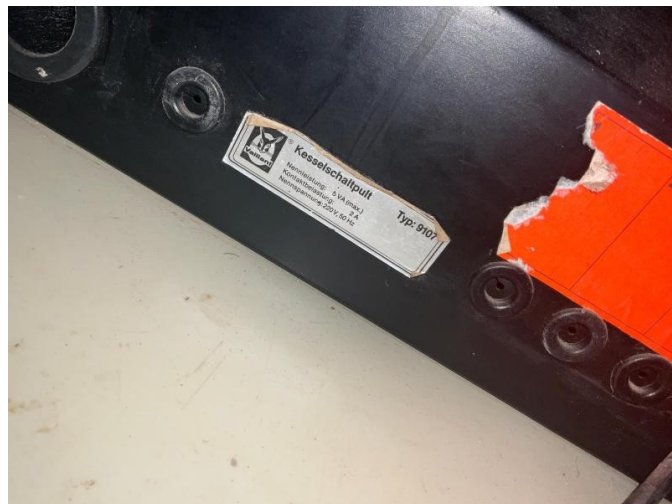
## Fiche 35: Vaillant

| Beschrijving | Notitie | Terug te vinden op plannen |
|---|---|---|
| Fiche 35: Vaillant | <p>Tijdens onze inspectie hebben we geen bouwjaar kunnen achterhalen van de stookketel. Het uiterlijk van het toestel doet vermoeden dat het in gebruik is genomen voor 2001 en mogelijk tot een risicobouwjaar behoort, wat inhoudt dat er eventueel asbestverdachte toepassingen in aanwezig kunnen zijn. Het is daarom van groot belang om de techniker hiervan op de hoogte te stellen bij werkzaamheden en, indien nodig, een asbestdeskundige in te schakelen die kan meedenken over de mogelijke aanwezigheid van asbestverdachte toepassingen tijdens de werkzaamheden aan het toestel. Wij als deskundigen mogen geen toestellen demonteren om verdachte toepassingen op te sporen.</p> | Plan 1.3: Kelder |
