# Asbestinventarisatetest

August Nihoulstraat 44, 3270 Scherpenheuvel-Zichem

Attestnummer : 20260724-000383.000

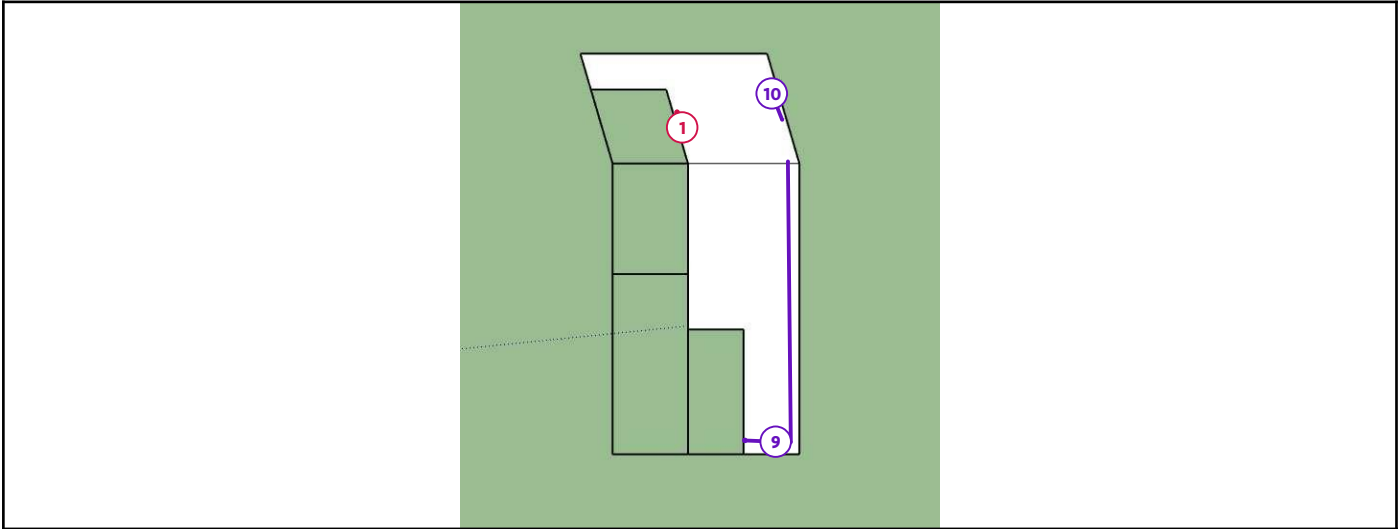
# Plan 1.1: Kelder

| Beschrijving | Type | Actie |
|---|---|---|
| 1. Cementbuis | Asbestmateriaal | Dringend maatregelen nemen |

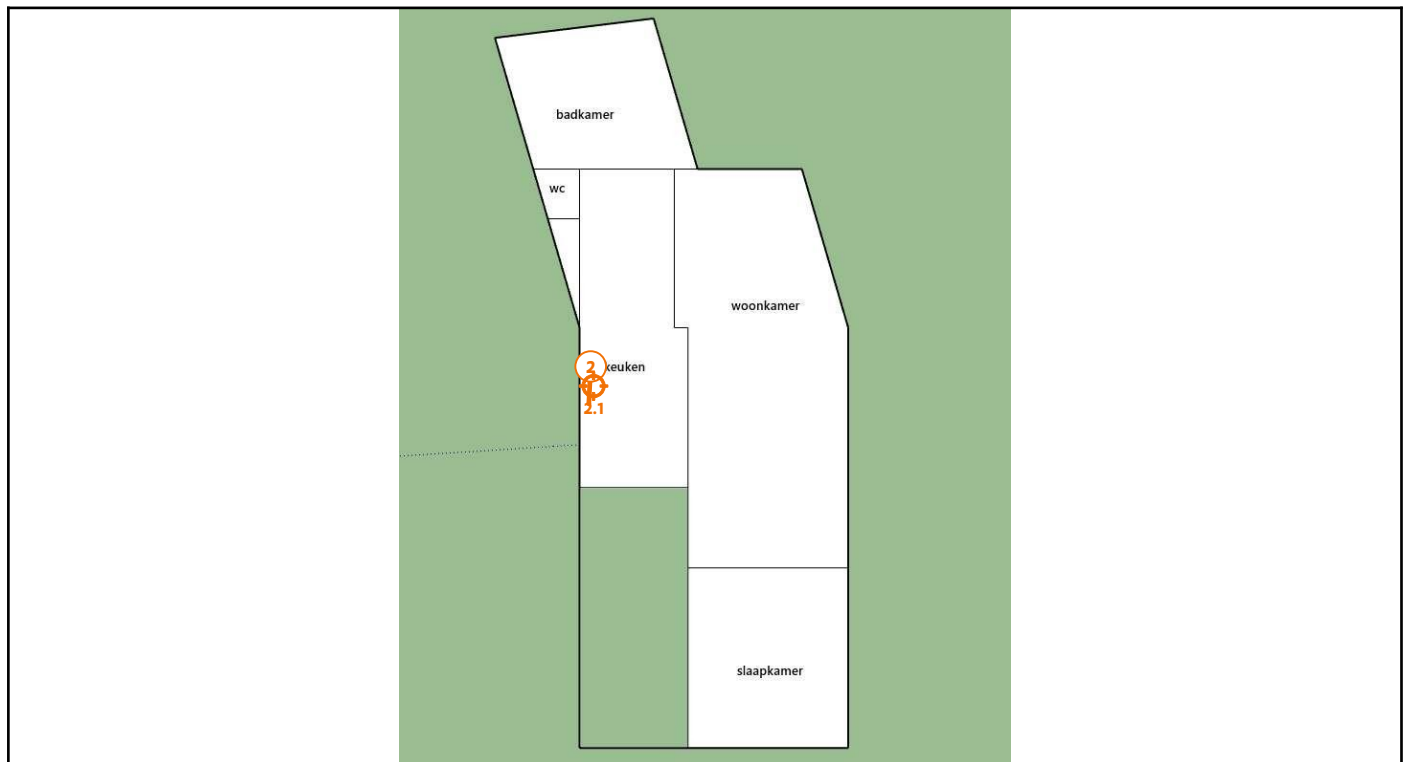
## Plan 1.3: Gelijkvloers

| Beschrijving | Type | Actie |
|---|---|---|
| 2. Coating gootsteen | Asbestmateriaal | <a href="#">Verwijderen</a> |
| 2.1 Code: Monster 4 coating gootsteen | Puntmonster | - |

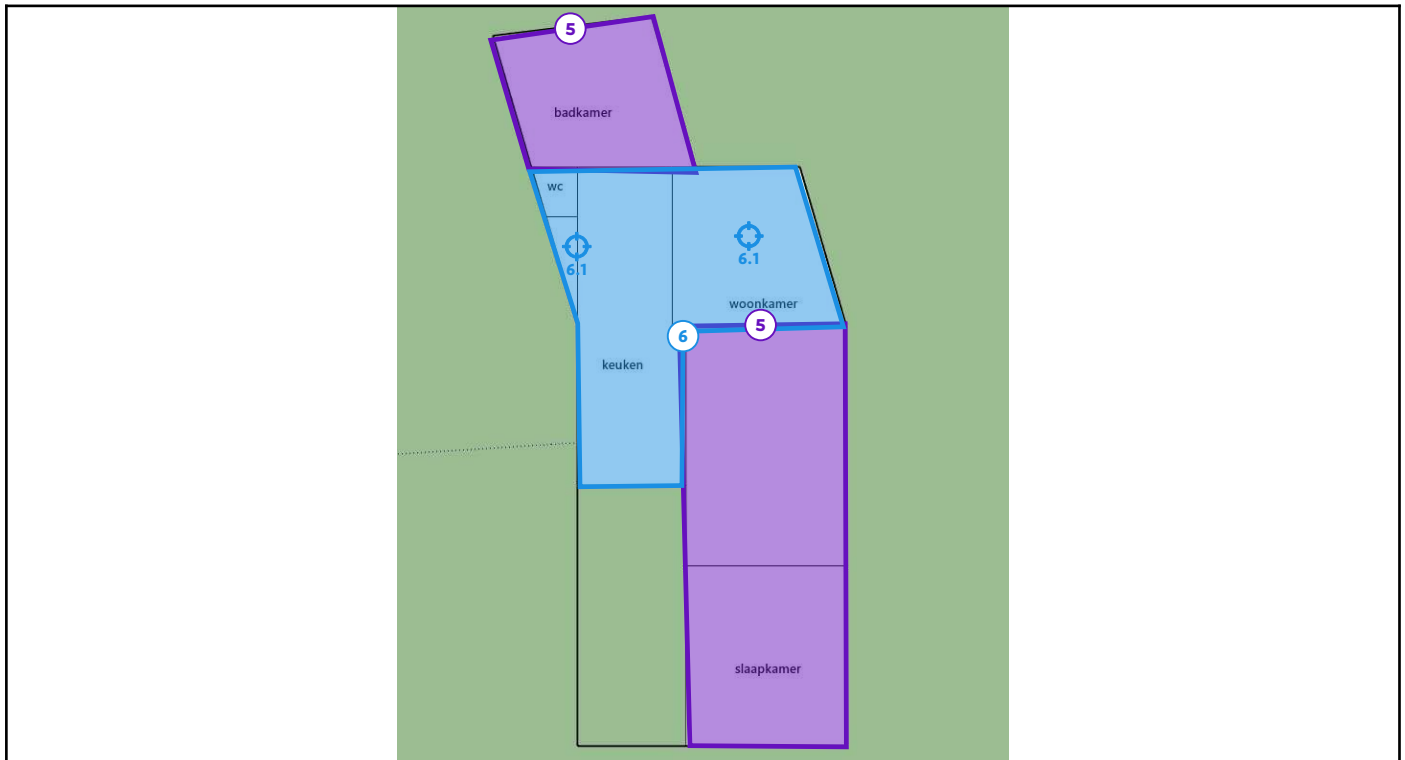
## Plan 1.4: Gelijkvloers

De plafonds zijn gemaakt van niet-asbestverdachte materialen (bijvoorbeeld laminaat, gyproc, ...), deze toepassingen zijn niet asbestverdacht. We hebben echter niet kunnen vaststellen of er mogelijk asbestverdachte of asbesthoudende materialen achter deze toepassingen aanwezig zijn. Bij renovatie of sloop is het aangeraden om een destructief onderzoek te laten uitvoeren van deze toepassingen.

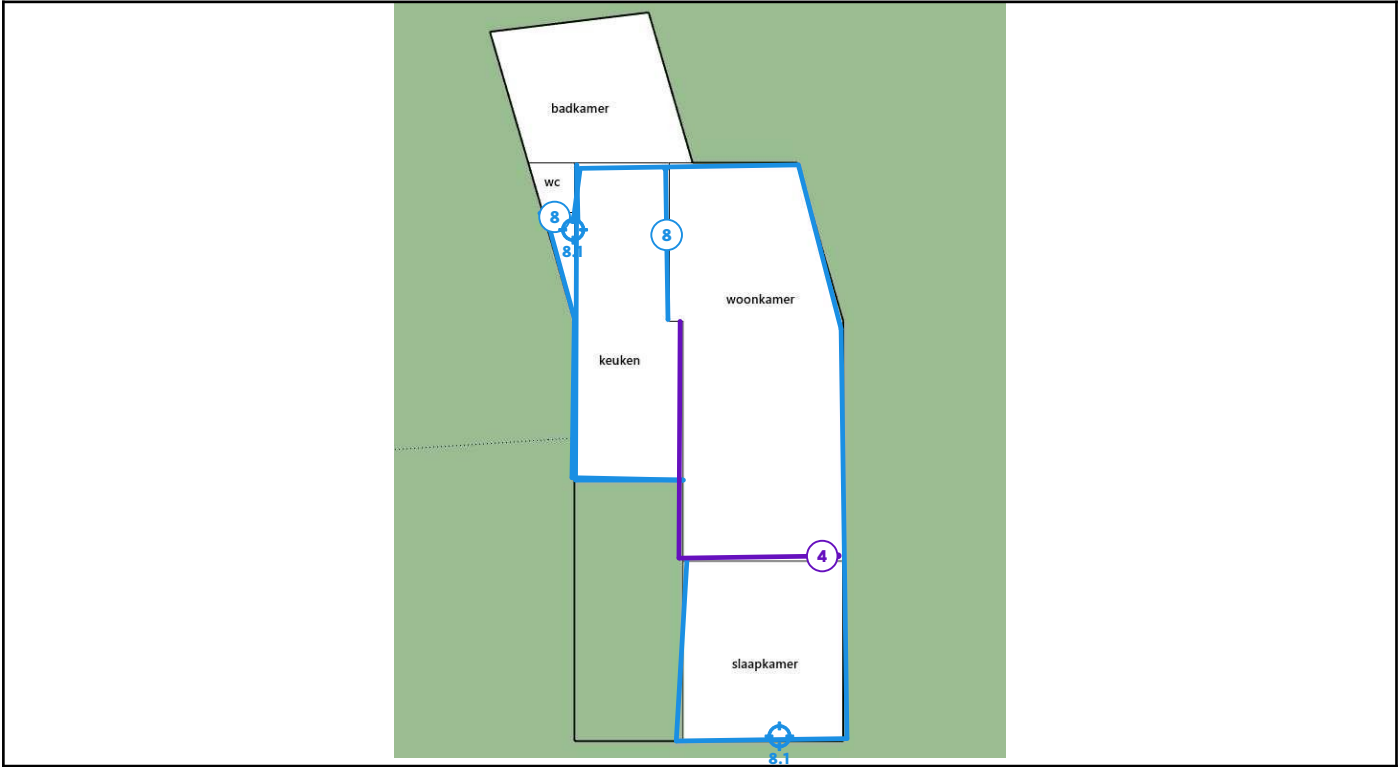
# Plan 1.5: Gelijkvloers

Er werden voorzetwanden (valse muren) aangebracht. Als deskundige kan ik geen uitspraak doen over eventuele asbestverdachte toepassingen die aanwezig zijn of verborgen zitten achter de voorzetwanden. Bij renovaties, sloop of verbouwingen is het aan te raden een destructieve asbestinventaris op te stellen voor deze ruimtes.

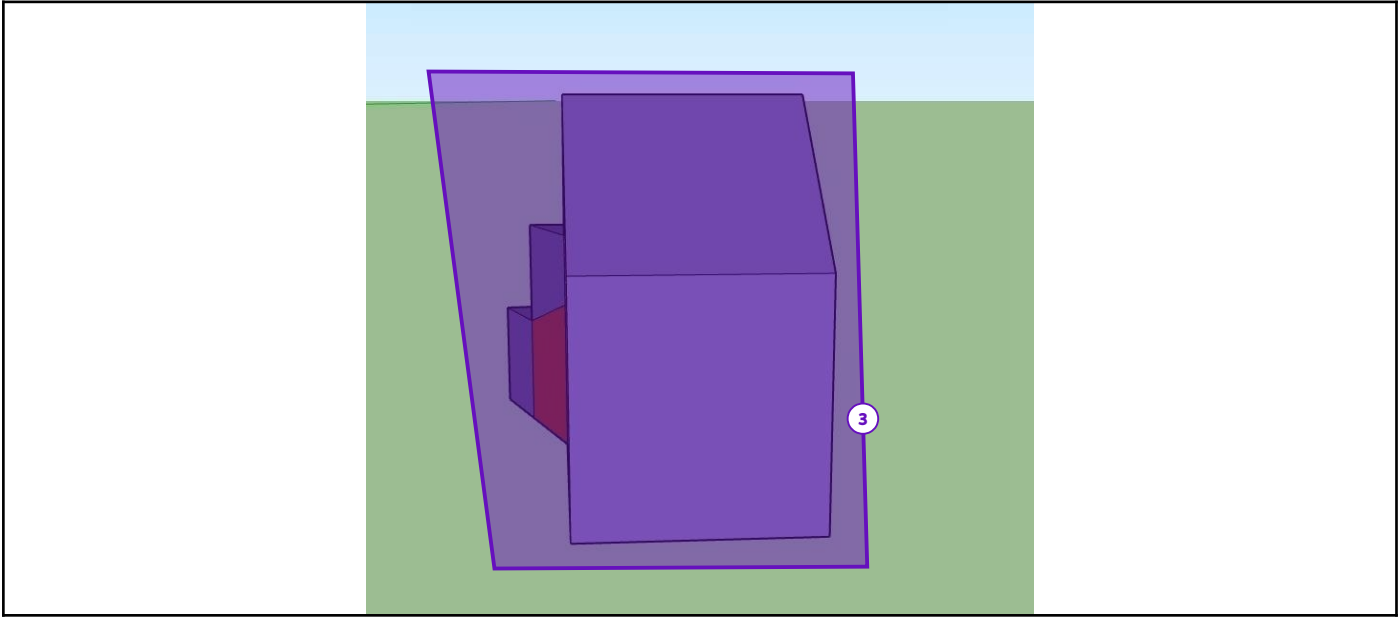
# Plan 1.6: Volledige woning

Bij de tegelwanden, zowel verticaal als horizontaal, doorheen de hele woning, is de mogelijkheid aanwezig dat er asbesthoudende tegels en tegellijm is gebruikt. Deze lijm bevindt zich achter de tegels. Omdat we geen destructieve methoden mochten toepassen, kunnen we geen oordeel geven over zowel de tegels als tegellijm.

Echter, bij renovaties of sloop is een destructief onderzoek naar deze tegellijm absoluut noodzakelijk.

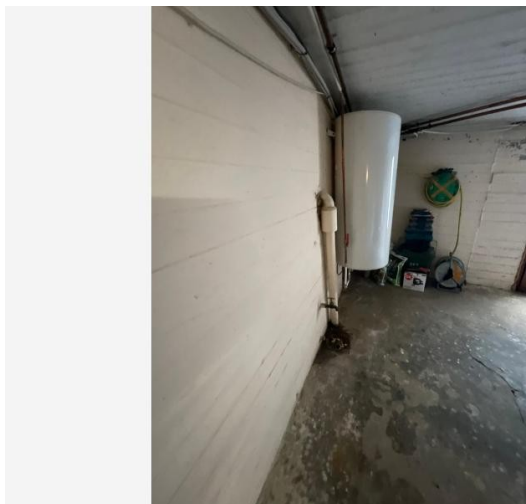
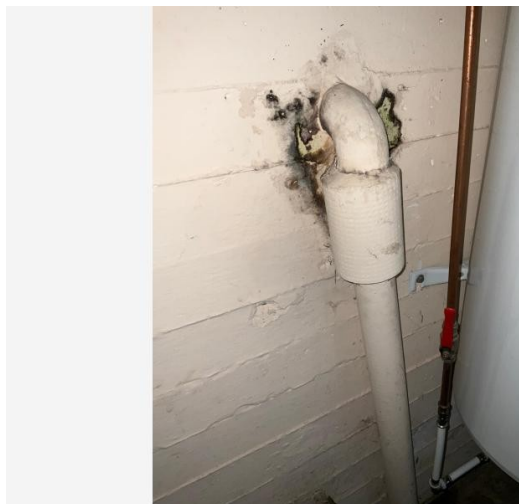
| Eindbeoordeling materiaalarisico | Hoog materiaalarisico en/of hoge kans op vezelvrijgave |

| Gebondenheid | Categorie 1: hechtgebonden in oorsprong |
| Asbestsoort (vezeltype) | Crocidoliet aanwezig |
| Asbestconcentratie | Laag (< 50%) |
| Toestand van het materiaal | Matig beschadigd, matig verweerd |

| Beschrijving | Cementbuis |
| Asbestmateriaal | Verloren bekisting - Buis, koker |
| Hoeveelheid (lengte - omtrek - dikte - aantal) | <ul style="list-style-type: none"> <li>• 1,00 m - 50,00 cm - 1,00 cm - 1 stuk</li> </ul> |

Het asbestmateriaal valt onder de mijlpaal van 2040.

**Dringend maatregelen nemen**

- Zorg voor een veilig beheer. Vermijd het beschadigen van het asbestmateriaal. Controleer de toestand jaarlijks op wijzigingen.
- Verwijder dit asbestmateriaal zo snel mogelijk. Volg de toestand goed op.
- de cementbuis behoort tot de gemeenschappelijke delen. Verwijdering is aangewezen onder verantwoordelijkheid van de vereniging van mede-eigenaars.
- Voer bijkomende staalname(s) uit.

- Eenvoudige handelingen: enkel door erkend asbestverwijderaar  
Hoewel deze eventueel door eenvoudige handelingen verwijderd kunnen worden, adviseer ik als deskundige om de verwijdering te laten uitvoeren door een erkende asbestverwijderaar. Dit garandeert de veiligheid van de bewoners

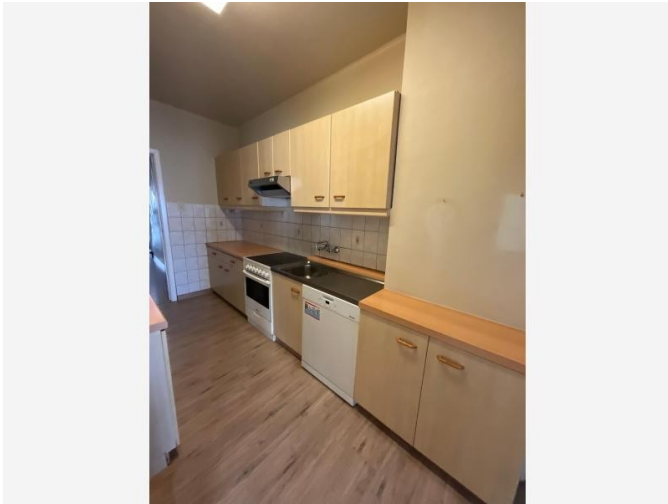
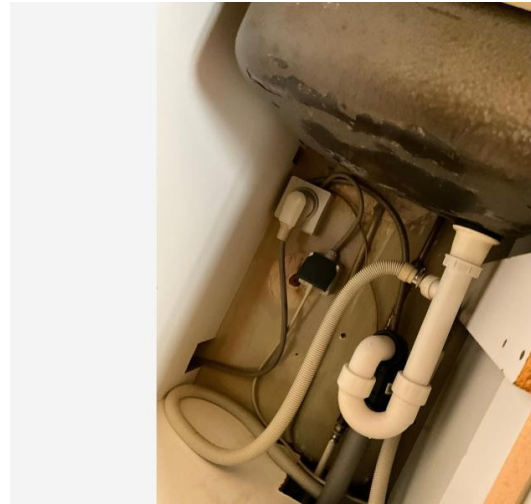
| Eindbeoordeling materiaalrisico | Verhoogd materiaalrisico en/of verhoogde kans op vezelvrijgave |

| Asbestsoort (vezeltype) | Alleen chrysotiel aanwezig |
| Toestand van het materiaal | Matig beschadigd, matig verweerd |

| # | Type | Referentie | Resultaat |
|---|---|---|---|
| 2.1 | Puntmonster | Monster 4 coating gootsteen | Chrysotiel |

| Beschrijving | Coating gootsteen |
| Asbestmateriaal | In-situ afwerkingslagen - Verf, coating |

Het asbestmateriaal valt onder de mijlpaal van 2040.

Verwijderen

- Verwijder dit asbestmateriaal zo snel mogelijk. Volg de toestand goed op.

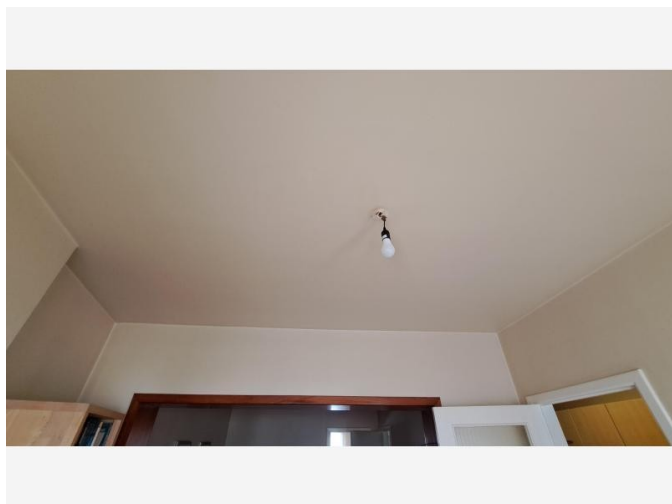
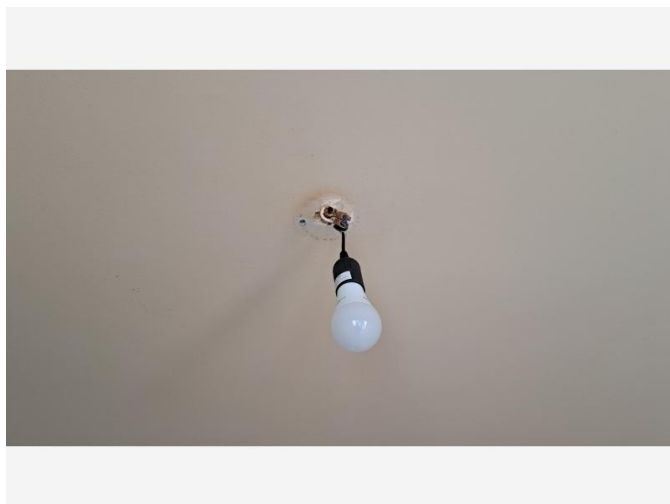
## Fiche 6: Pleisterwerk plafonds

### Conclusie

Geen asbest

| # | Type | Referentie | Resultaat |
|---|---|---|---|
| 6.1 | Mengmonster | Monster 2: plafondpleister | Geen asbest |

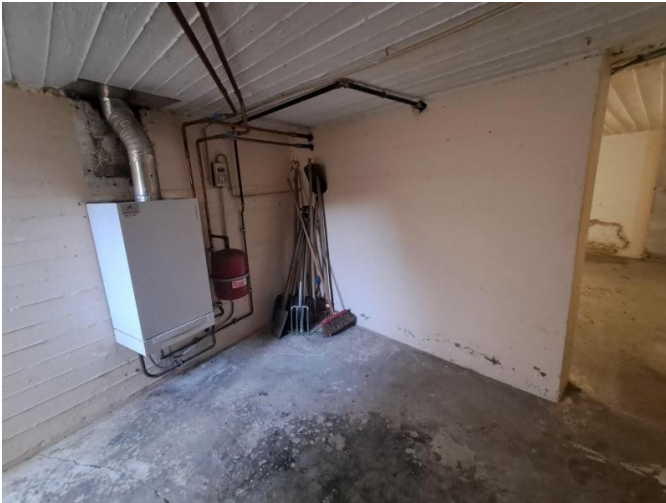
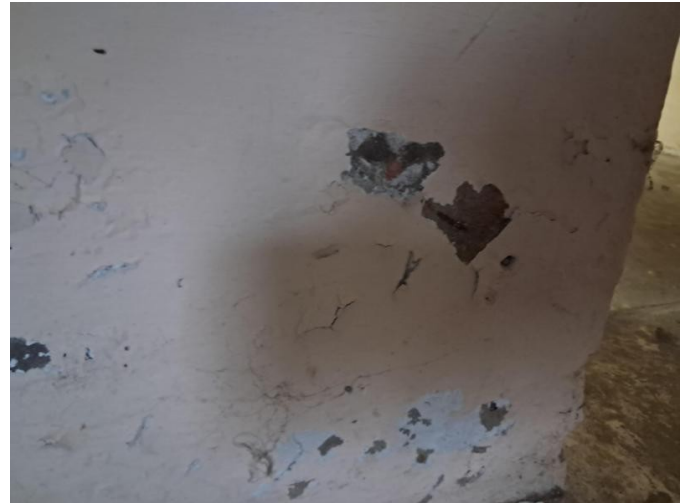
## Fiche 7: Cementering

### Conclusie

Geen asbest

| # | Type | Referentie | Resultaat |
|---|---|---|---|
| 7.1 | Mengmonster | Monster 3 cementering | Geen asbest |

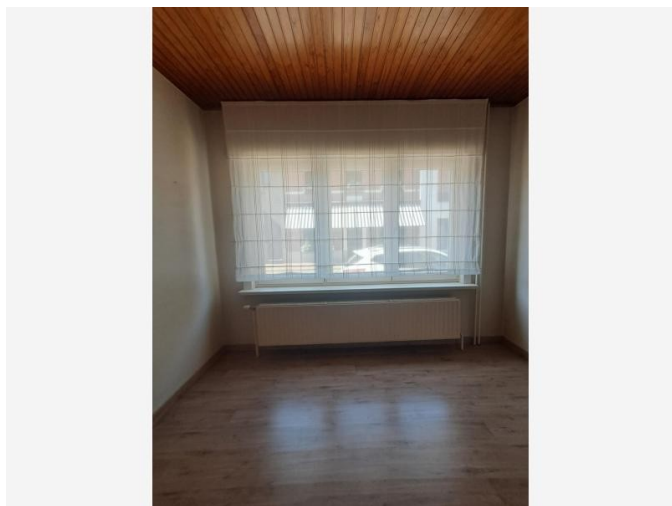
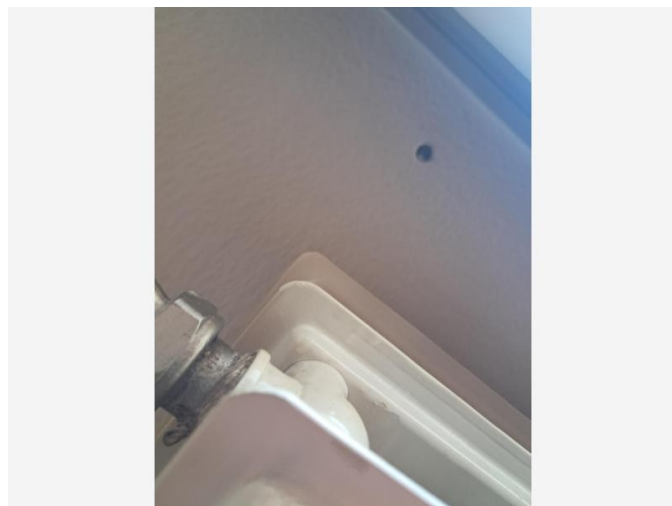
## Fiche 8: Pleisterwerk muren

### Conclusie

Geen asbest

| # | Type | Referentie | Resultaat |
|---|---|---|---|
| 8.1 | Mengmonster | monster 1 muurpleister | Geen asbest |

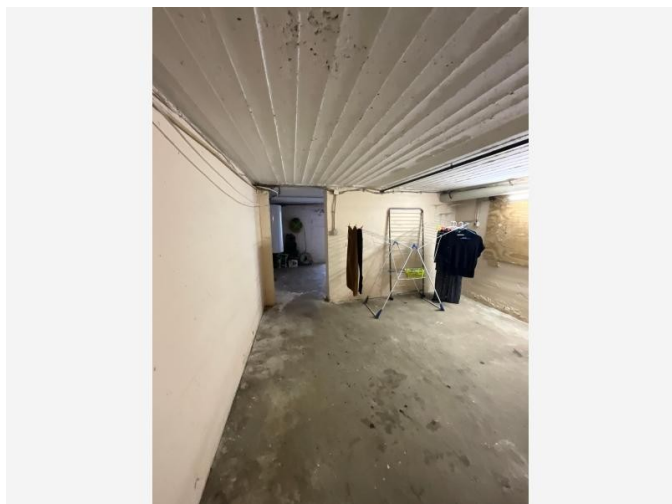
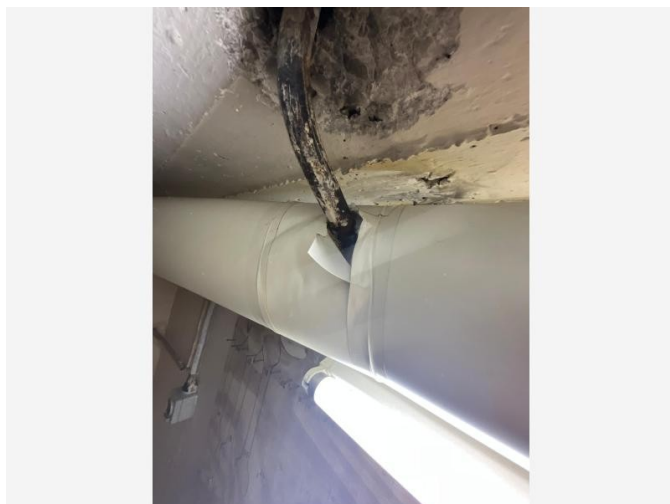
### Fiche 9: Leidingisolatie (niet verdacht)

| Beschrijving | Notitie | Terug te vinden op plannen |
|---|---|---|
| Fiche 9: Leidingisolatie (niet verdacht) | Leidingisolatie is niet verdacht - PVC | Plan 1.1: Kelder |

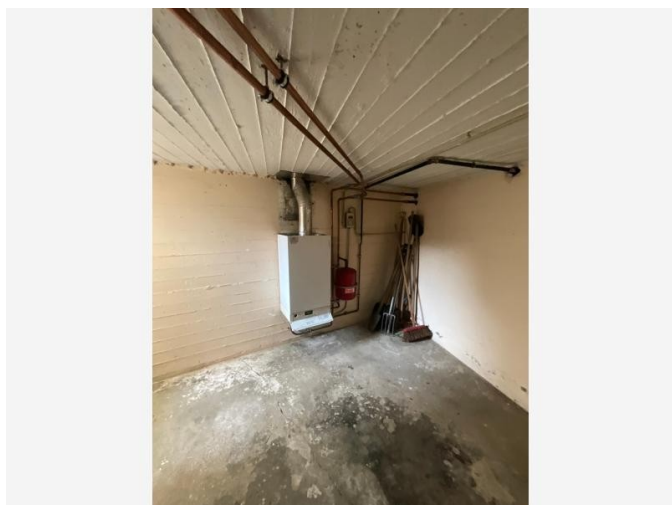
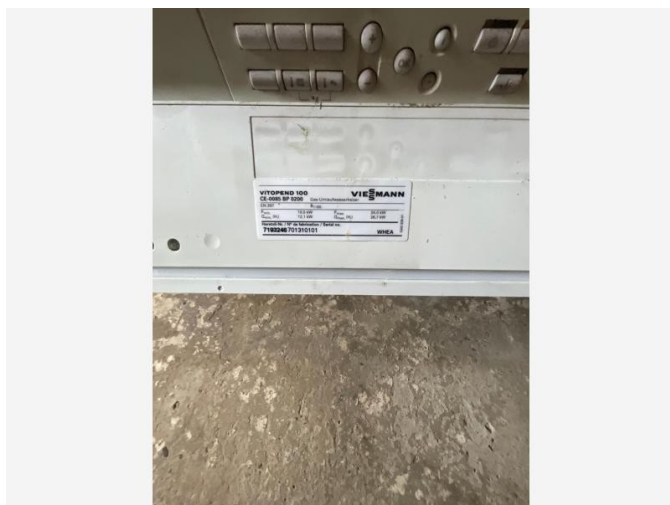
### Fiche 10: Viessmann Vitopend 100 WHEA

| Beschrijving | Notitie | Terug te vinden op plannen |
|---|---|---|
| Fiche 10: Viessmann Vitopend 100 WHEA | Viessmann Vitopend 100 WHEA - met bouwjaar 2007 | Plan 1.1: Kelder |
