# Asbestinventarisatetest

Dijlelaan 1, 3270 Scherpenheuvel-Zichem

Attestnummer : 20260521-000055.000

Uitgegeven op : 21.05.2026

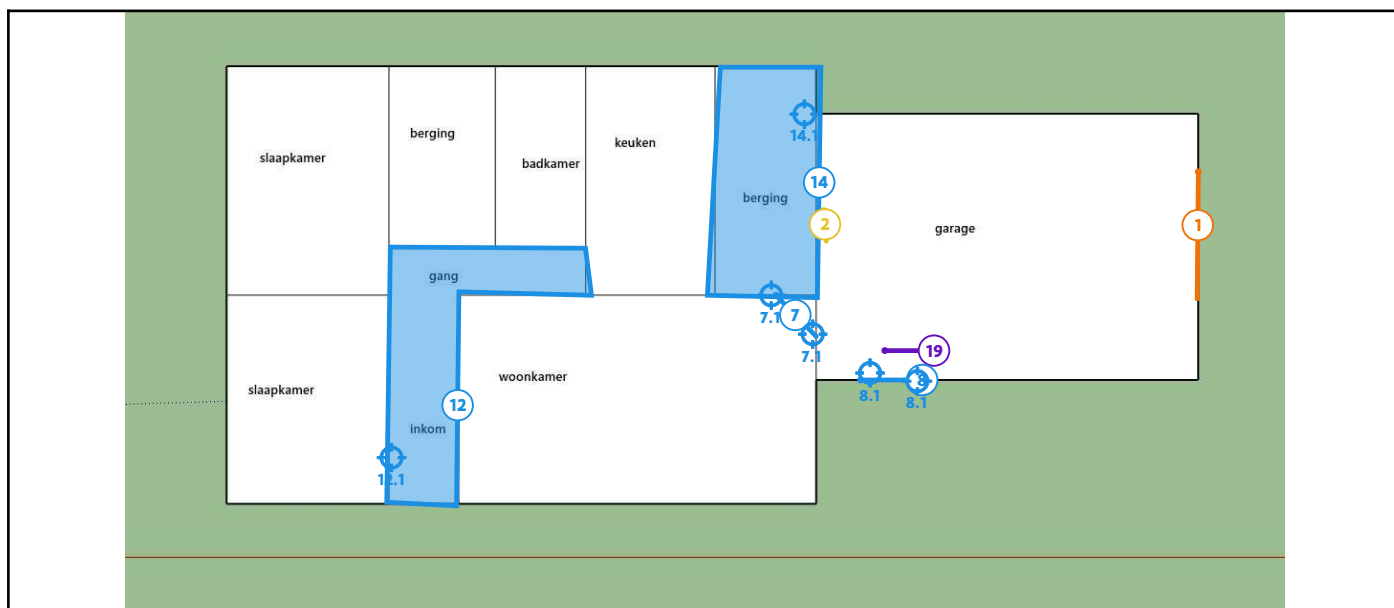
## Plan 1.1: Gelijkvloers

| Beschrijving | Type | Actie |
|---|---|---|
| 1. Mastiek glas - profiel metalen ramen | Asbestmateriaal | Verwijderen |
| 2. Bakeliet elektrische installatie | Asbestmateriaal | Zorgvuldig beheren |

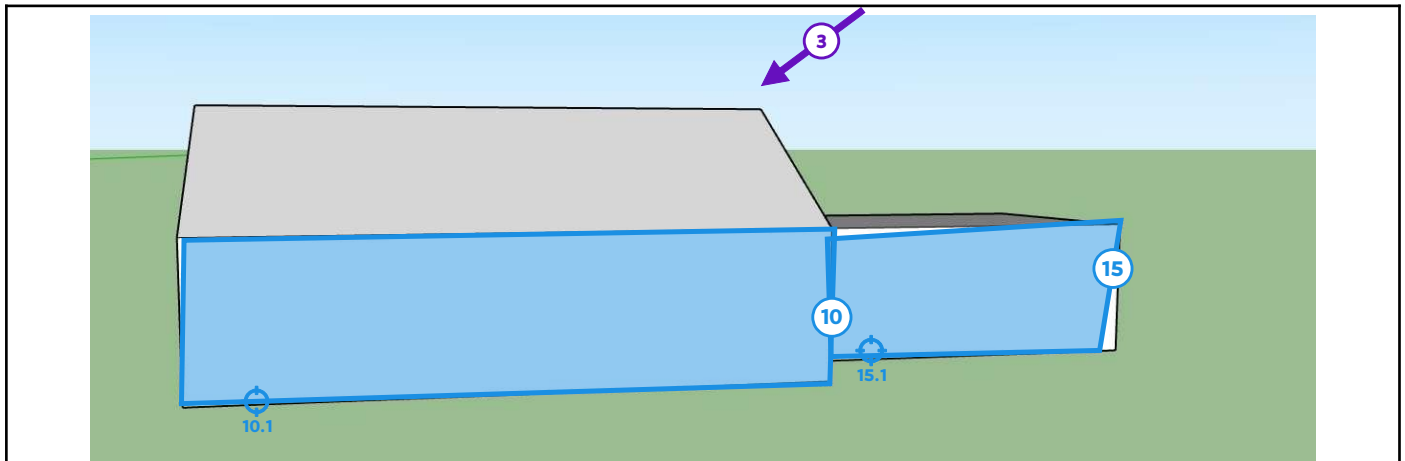
## Plan 1.7: Rechter zijgevel

| Beschrijving | Type | Actie |
|---|---|---|
| 3. Schoorsteen rookgaskanaal | Beperking | - |

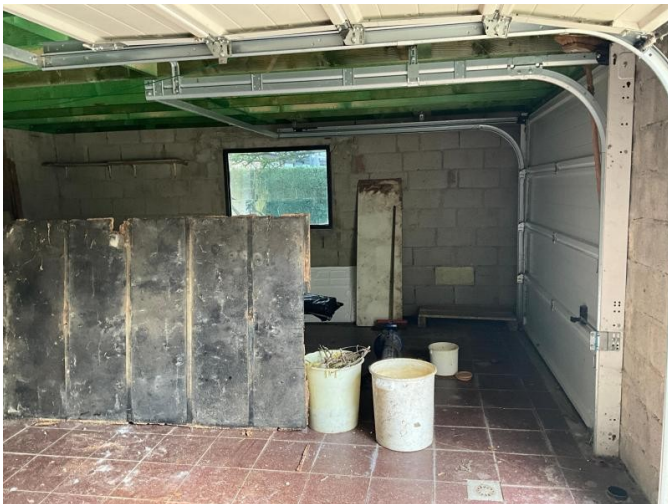
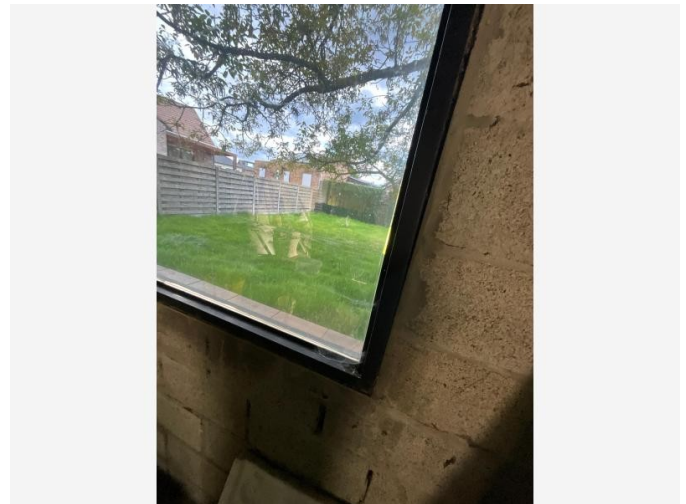
Het asbestmateriaal valt onder de mijlpaal van 2040.

| Eindbeoordeling materiaalarisico | Verhoogd materiaalarisico en/of verhoogde kans op vezelvrijgave |

| Asbestsoort (vezeltype) | Amfibool aanwezig, uitgezonderd crocidoliet |
| Asbestconcentratie | Laag (< 50%) |
| Toestand van het materiaal | Matig beschadigd, matig verweerd |

| Beschrijving | Mastiek glas - profiel metalen ramen |

Verwijderen

- Zorg voor een veilig beheer. Vermijd het beschadigen van het asbestmateriaal. Controleer de toestand jaarlijks op wijzigingen.
- Verwijder dit asbestmateriaal zo snel mogelijk. Volg de toestand goed op.
- Voer bijkomende staalname(s) uit.

- Eenvoudige handelingen: enkel door erkend asbestverwijderaar  
Hoewel deze eventueel door eenvoudige handelingen verwijderd kunnen worden, adviseer ik als deskundige om de verwijdering te laten uitvoeren door een erkende asbestverwijderaar. Dit garandeert de veiligheid van zowel de bewoners als de burens

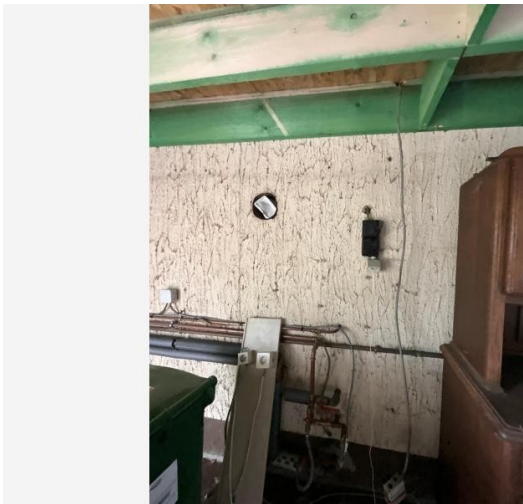
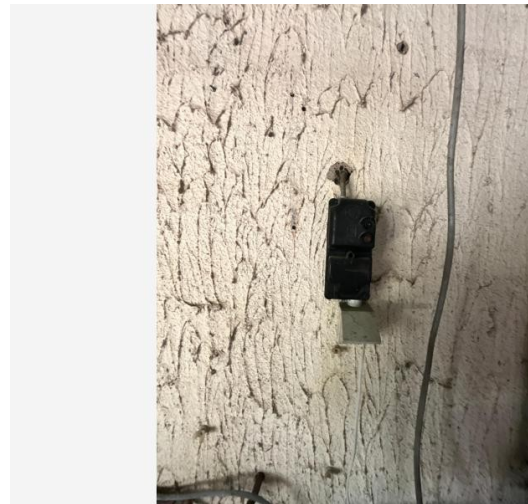
Het asbestmateriaal valt onder de mijlpaal van 2040.

| Eindbeoordeling materiaalsrisico | Laag materiaalsrisico en/of verlaagde kans op vezelvrijgave |

| Asbestsoort (vezeltype) | Crocidoliet aanwezig |
| Toestand van het materiaal | Onbeschadigd, niet verweerd |

| Beschrijving | Bakeliet elektrische installatie |

Zorgvuldig beheren

- Zorg voor een veilig beheer. Vermijd het beschadigen van het asbestmateriaal. Controleer de toestand jaarlijks op wijzigingen.
- Verwijder dit asbestmateriaal zo snel mogelijk. Volg de toestand goed op.
- Voer bijkomende staalname(s) uit.

- Eenvoudige handelingen: enkel door erkend asbestverwijderaar  
Hoewel deze eventueel door eenvoudige handelingen verwijderd kunnen worden, adviseer ik als deskundige om de verwijdering te laten uitvoeren door een erkende asbestverwijderaar. Dit garandeert de veiligheid van de bewoners.

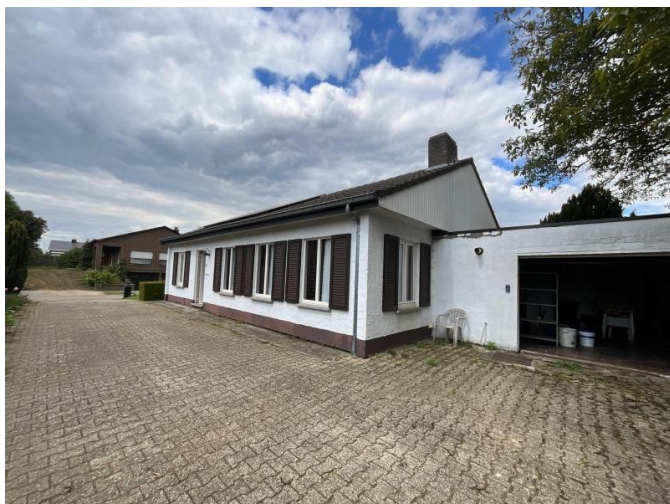
**Reden:** Het te onderzoeken materiaal situeert zich hoger dan 3,50 m te rekenen vanaf een veilige ondergrond

**Uitleg van de asbestdeskundige:** Het rookgaskanaal is niet beoordeeld. Aan de binnenzijde is de kachel aangesloten. Aan de buitenzijde is het hoger dan 3,5 meter om de schoorsteen te inspecteren. Het is niet zichtbaar of er een asbestverdacht rookgaskanaal aanwezig is in de schoorsteen. Conform ons inspectieprotocol mogen wij een beperking inroepen voor hoogtes hoger dan 3,5 m. Indien men dit wil laten onderzoeken, dient er een nieuwe afspraak gemaakt te worden en moet er een hoogtewerker voorzien worden, evenals iemand die bevoegd is om deze te bedienen en eventueel een techniek die de al dan niet aanwezige schouwwhoed kan afnemen en weer terugplaatsen.

| (Asbest)materiaal | Rookgaskanaal |
| Karakterisatie | Asbest (verdacht) |

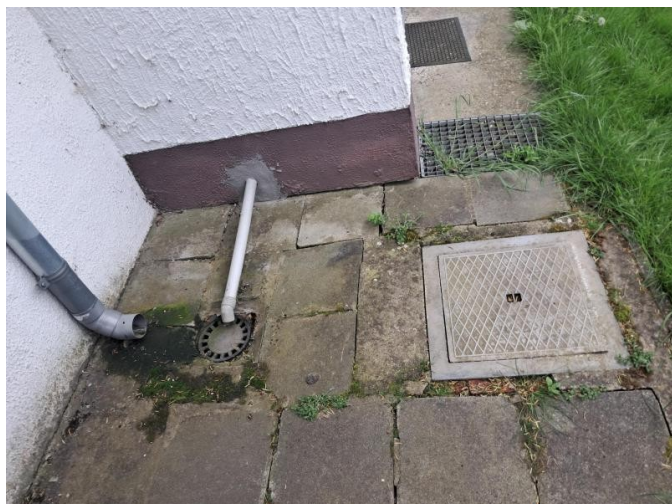
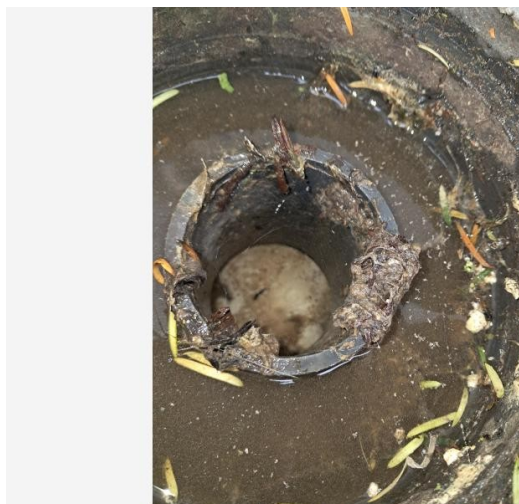
Alle putdeksels die op het terrein vaststelbaar, waarneembaar en inspecteerbaar waren zijn opgeheven. Er werden geen asbestverdachte toepassingen in deze putten gevonden

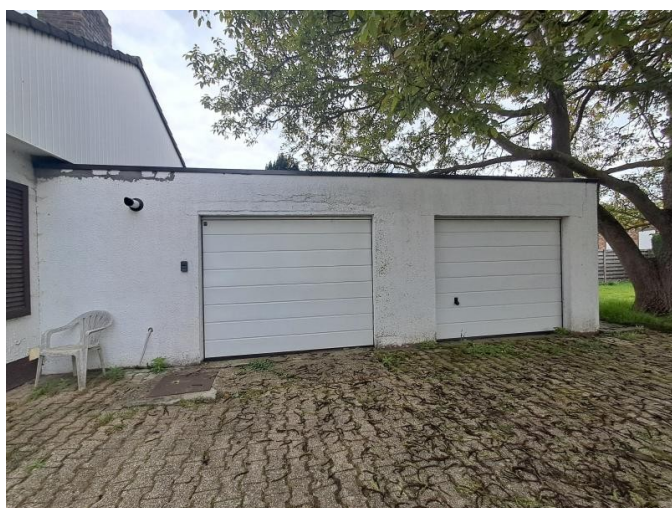
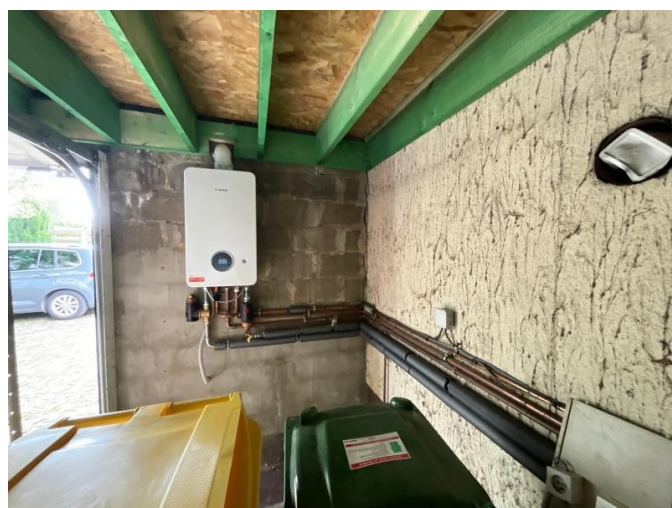
### Fiche 20: Onderdak (niet waarneembaar)

| Beschrijving | Notitie | Terug te vinden op plannen |
|---|---|---|
| Fiche 20: Onderdak (niet waarneembaar) | <p>Het onderdak is van binnenuit niet bereikbaar. Langs buiten is er EPDM. Hierdoor is een eventueel asbestverdacht onderdak niet waarneembaar zonder uitbreiding naar een aanvullend destructief onderzoek.</p> <p>Laat dit controleren bij werken door een bevoegd technicus.</p> | Plan 1.6: Daken |
