# Asbestinventarisatetest

Fonteinstraat 19, 3270 Scherpenheuvel-Zichem

Attestnummer : 20260720-000152.000

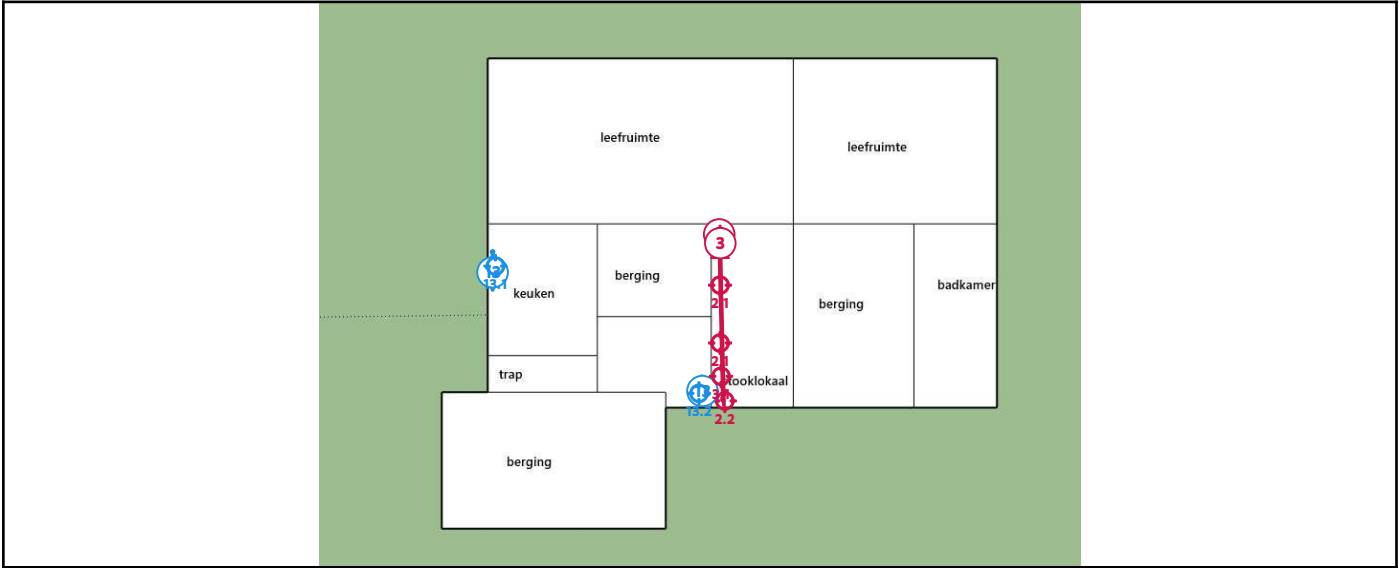
# Plan 1.1: Kelder

| Beschrijving | Type | Actie |
|---|---|---|
| 2. Leidingisolatie (gips) | Asbestmateriaal | Dringend verwijderen |
| 3. Leidingisolatie (karton) | Asbestmateriaal | Dringend verwijderen |

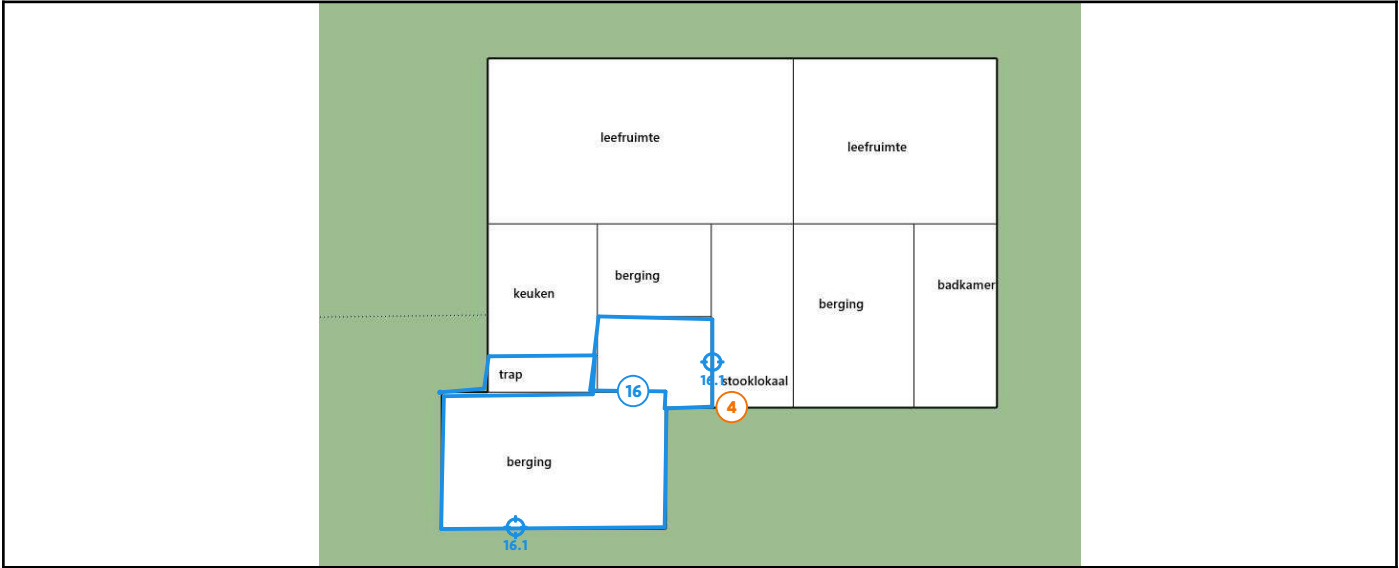
# Plan 1.2: Kelder

| Beschrijving | Type | Actie |
|---|---|---|
| 4. Roetluik | Asbestmateriaal | Verwijderen |

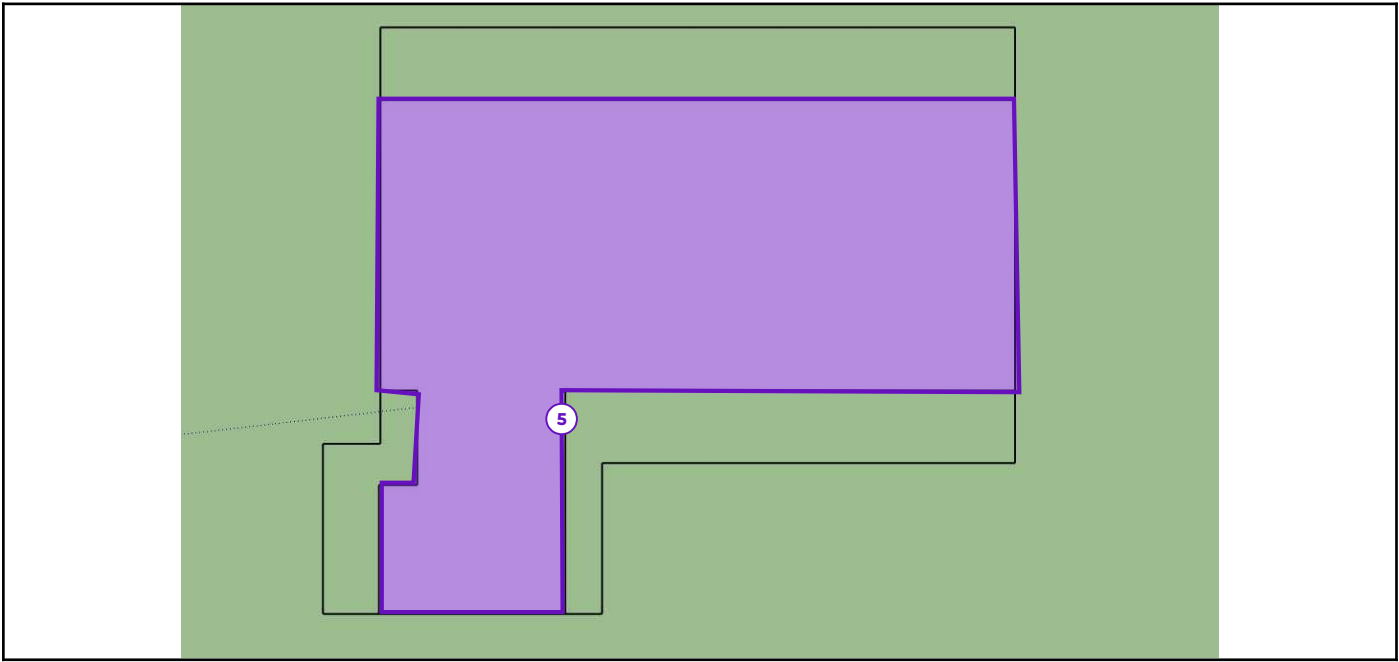
# Plan 1.8: Zolder

| Beschrijving | Type | Actie |
|---|---|---|
| 5. Isolatie op zoldervloer | Beperking | - |

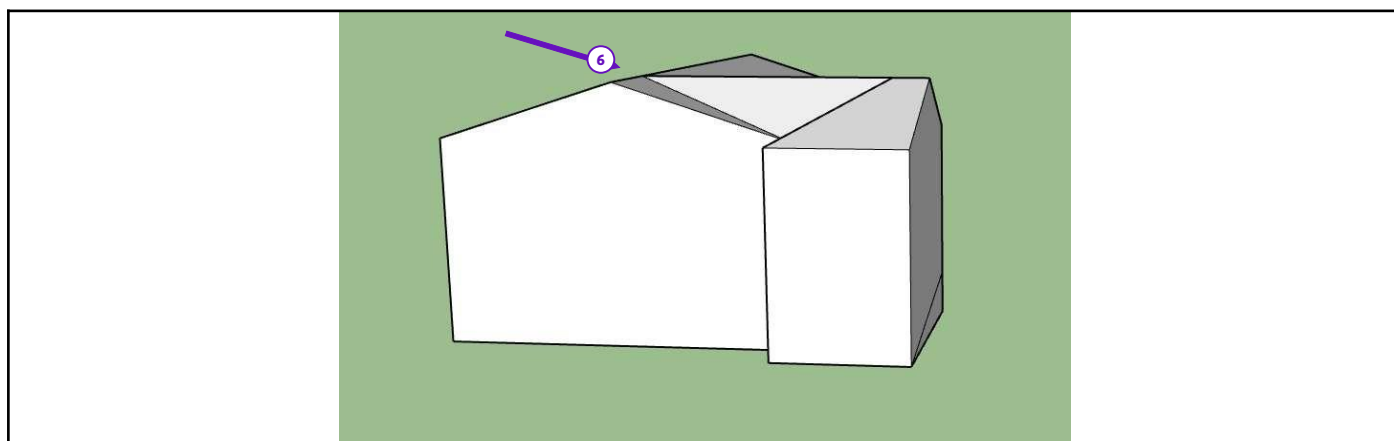
## Plan 1.11: Linker zijgevel

| Beschrijving | Type | Actie |
|---|---|---|
| 6. Schoorsteen rookgaskanaal | Beperking | - |

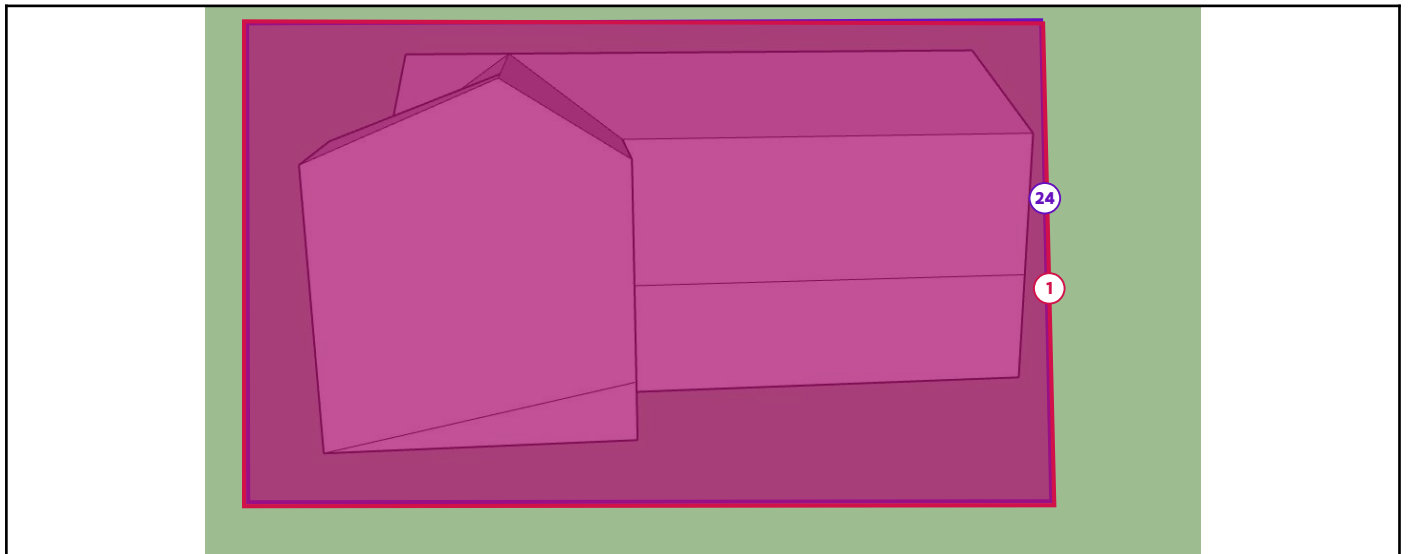
## Plan 1.13: Volledige woning

| Beschrijving | Type | Actie |
|---|---|---|
| 1. Mastiek glas - profiel houten enkelglas ramen | Asbestmateriaal | Dringend verwijderen |

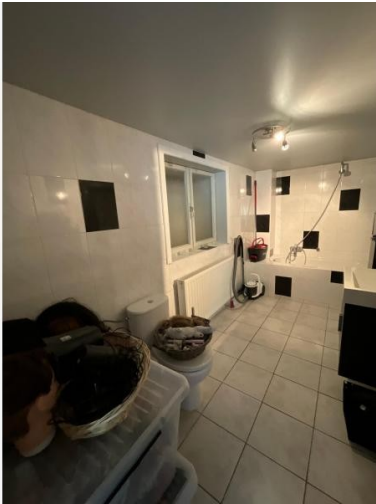
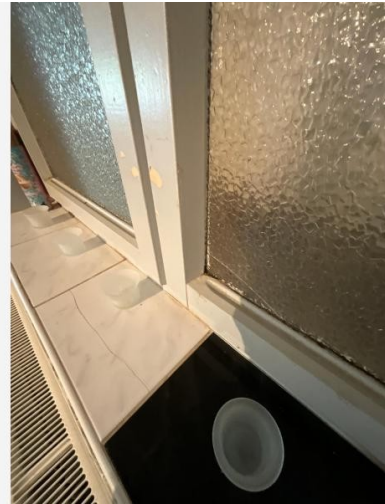
Het asbestmateriaal valt onder de mijlpaal van 2040.

**Dringend verwijderen**

| Eindbeoordeling materiaalrisico | Hoog materiaalrisico en/of hoge kans op vezelvrijgave |

| Toestand van het materiaal | Zwaar beschadigd, zwaar verweerd |

| Beschrijving | Mastiek glas - profiel houten enkelglas ramen |

- Zorg voor een veilig beheer. Vermijd het beschadigen van het asbestmateriaal. Controleer de toestand jaarlijks op wijzigingen.
- Verwijder dit asbestmateriaal zo snel mogelijk. Volg de toestand goed op.
- Voer bijkomende staalname(s) uit.

- Eenvoudige handelingen: enkel door erkend asbestverwijderaar  
Hoewel deze eventueel door eenvoudige handelingen verwijderd kunnen worden, adviseer ik als deskundige om de verwijdering te laten uitvoeren door een erkende asbestverwijderaar. Dit garandeert de veiligheid van zowel de bewoners als de burens

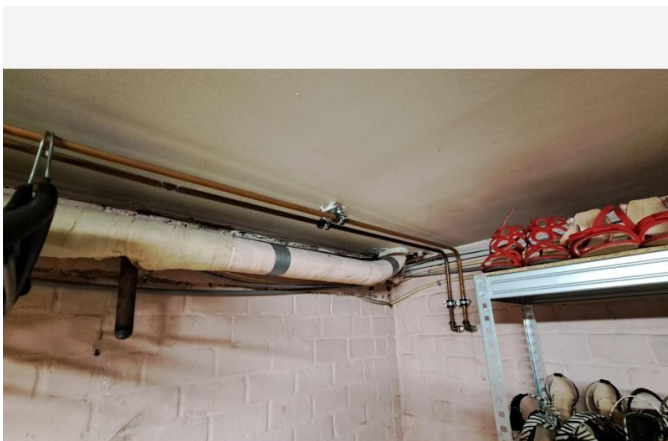
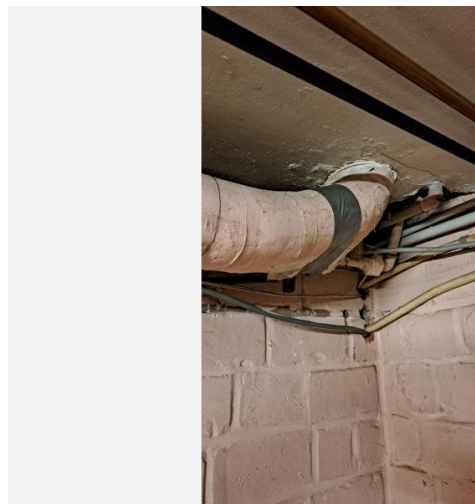
Het asbestmateriaal valt onder de mijlpaal van 2034.

**Dringend verwijderen**

- Sluit de ruimte luchtdicht af en vermijd het betreden van de ruimte.
- Scherm in afwachting van verwijdering het asbestmateriaal af van luchtstromingen en verstoring: bijvoorbeeld door het te verpakken, te fixeren, af te dekken, signalisatie - afbakening aan te brengen, ...
- Verwijder dit asbestmateriaal zo snel mogelijk. Volg de toestand goed op.

- Hermetische zone (erkend asbestverwijderaar)  
Deze toepassing mag uitsluitend door een erkende asbestverwijderaar via de methodiek van hermetische zone verwijderd worden omdat verwijdering via de methodiek van eenvoudige handelingen en/of couveusezakmethode niet toegelaten is. De verwijdering leidt automatisch tot een verhoogd risico op vrijgave van asbestvezels (maximale concentratie 0,01 vezels/cm - CODEX Art. VI.3-54). (Bron: CODEX - Art. VI.3-61- par 1.).

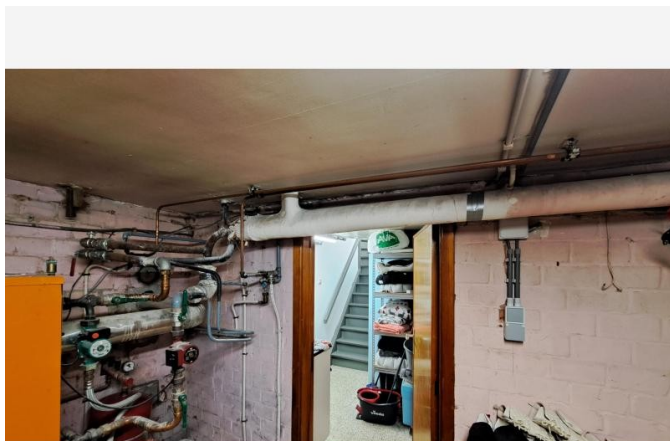
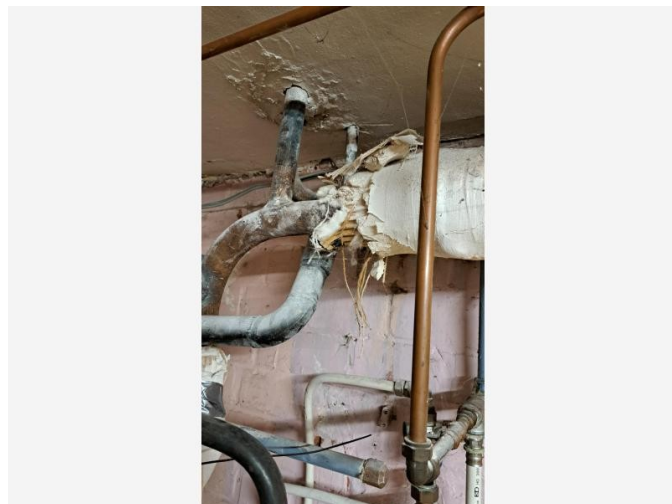
| Opmerking | Deze oppervlakte, volumes en gewichten zijn niet gemeten, maar geschat op basis van een benadering van de aanwezige leidingisolatie (de opgegeven hoeveelheden mogen niet gebruikt worden als maatstaf voor heffingen). |

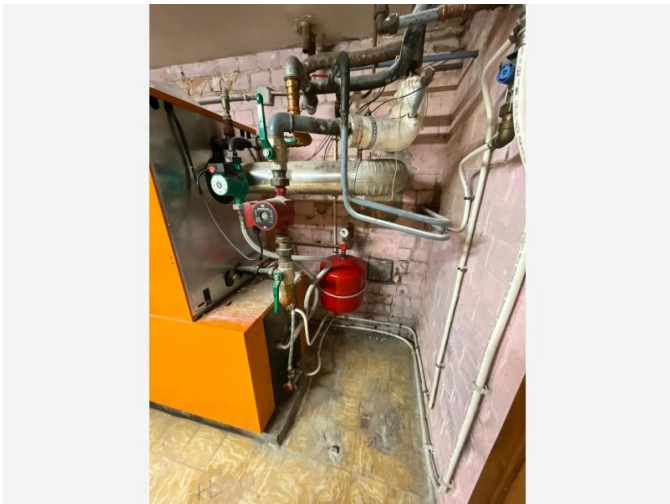
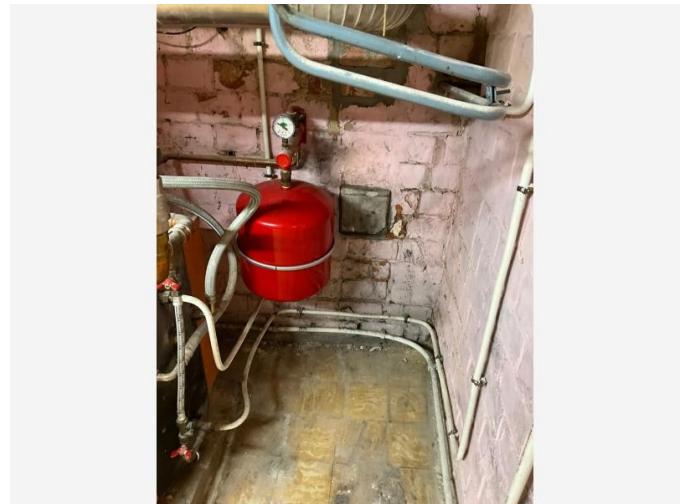
| Opmerking | <p>Deze oppervlakte, volumes en gewichten zijn niet gemeten, maar geschat op basis van een benadering van de aanwezige leidingisolatie (de opgegeven hoeveelheden mogen niet gebruikt worden als maatstaf voor heffingen).</p> <p>Volgens laboverslag: Deze heeft positief getest door contaminatie (pleisterwerk bevond zich bovenop het karton), karton zelf is negatief.</p> |

- Eenvoudige handelingen: mag via doe-het-zelf of door werknemer(s) met opleidingsattest eenvoudige handelingen  
Deze toepassing mag door een aannemer die over een opleidingsattest eenvoudige handelingen beschikt of door een particulier (doe-het-zelf), verwijderd worden indien er geen verhoogd risico op vrijgave van asbestvezels (max. concentratie 0,01 vezels/cm<sup>3</sup> - CODEX Art. VI.3-54) ontstaat en de toepassing voorafgaand wordt gefixeerd/bevochtigd. De individuele elementen moeten zonder machinale werktuigen (boormachine, slijpschijf, hogedrukreiniger!) en zonder breken of gooien een voor een losgemaakt worden en dubbel en luchtdicht verpakt afgevoerd worden naar een erkend afvalpunt (recyclagepark). Daar moeten ze voorzichtig in de container voor asbestafval worden gelegd. Op het recyclagepark worden uitsluitend hechtgebonden asbestmaterialen aanvaard. Niet-hechtgebonden asbestmaterialen kunnen enkel bij een erkend
