# Asbestinventarisatetest

Monseigneur Bremsstraat 48, 3272 Scherpenheuvel-Zichem

Attestnummer : 20260924-000262.000

Uitgegeven op : 24.09.2026

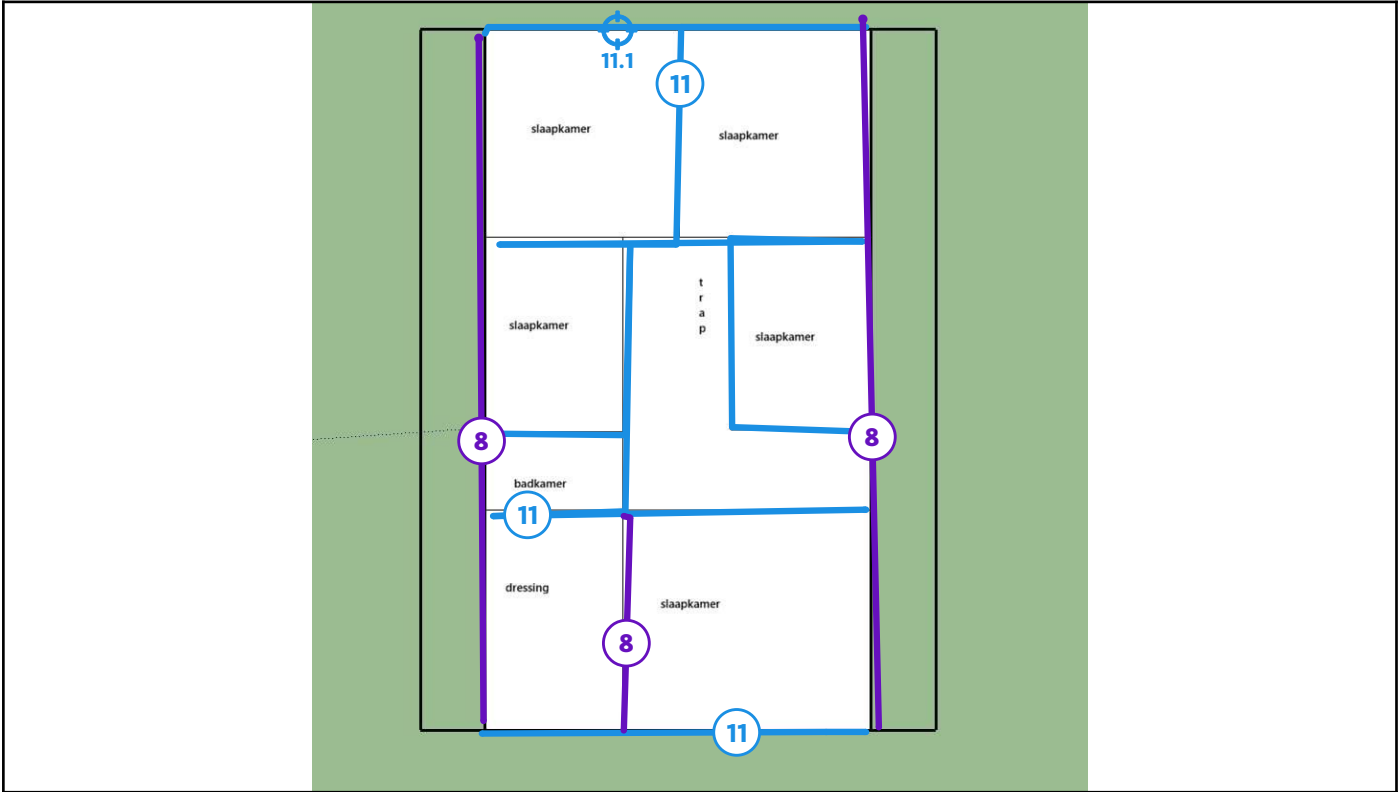
# Plan 1.5: Eerste verdiep

Er werden voorzetwanden (valse muren) aangebracht. Als deskundige kan ik geen uitspraak doen over eventuele asbestverdachte toepassingen die aanwezig zijn of verborgen zitten achter de voorzetwanden. Bij renovaties, sloop of verbouwingen is het aan te raden een destructieve asbestinventaris op te stellen voor deze ruimtes.

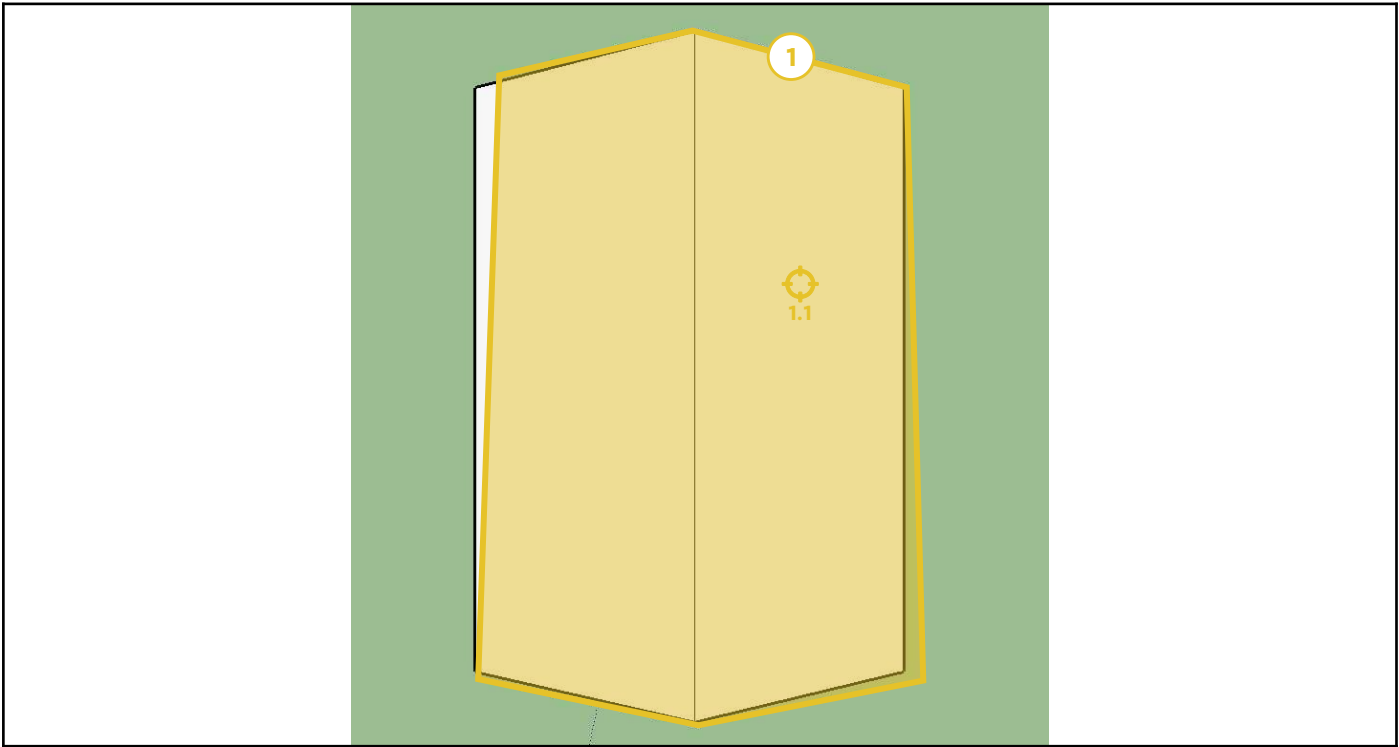
# Plan 1.8: Daken

| Beschrijving | Type | Actie |
|---|---|---|
| 1. Menuiserite platen | Asbestmateriaal | Zorgvuldig beheren |
| 1.1 Code: Monster 3 onderdakplaat | Puntmonster | - |

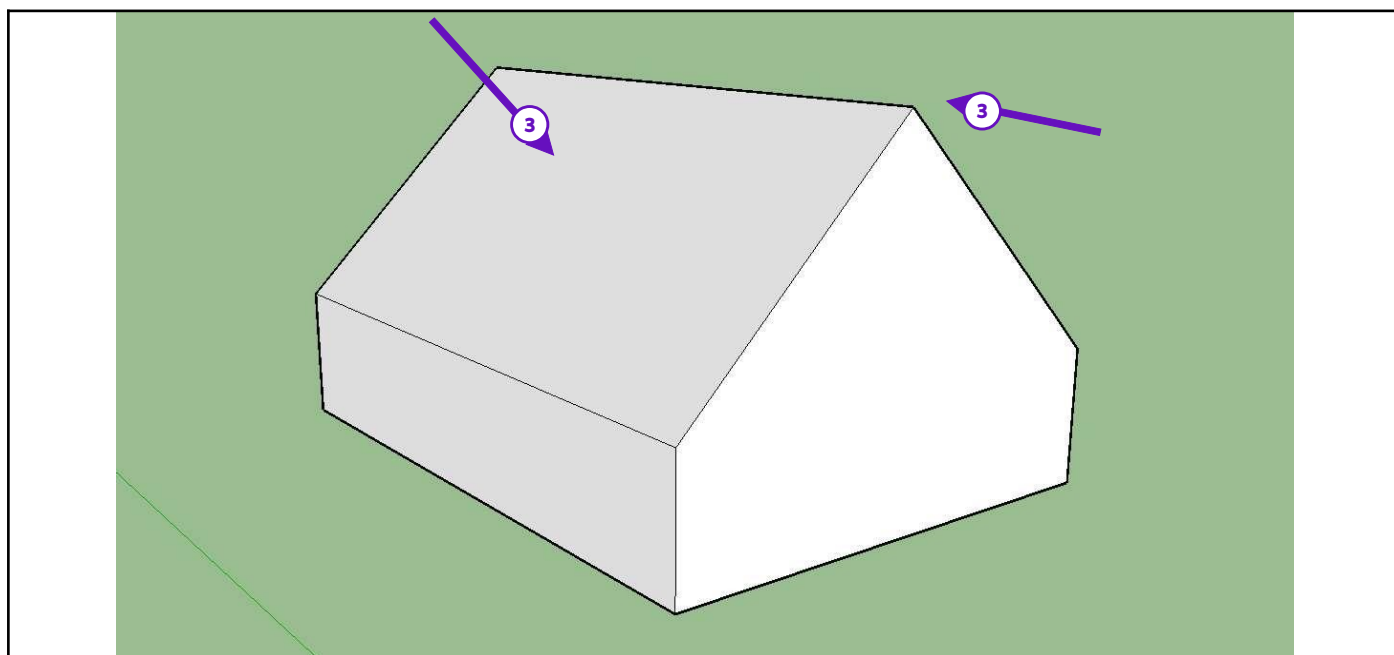
## Plan 1.10: Volledige woning

**Uitleg van de asbestdeskundige:** Het rookgaskanaal is niet beoordeeld. Aan de binnenzijde is de kachel aangesloten. Aan de buitenzijde is het hoger dan 3,5 meter om de schoorsteen te inspecteren. Het is niet zichtbaar of er een asbestverdacht rookgaskanaal aanwezig is in de schoorsteen. Conform ons inspectieprotocol mogen wij een beperking inroepen voor hoogtes hoger dan 3,5 m. Indien men dit wil laten onderzoeken, dient er een nieuwe afspraak gemaakt te worden en moet er een hoogtewerker voorzien worden, evenals iemand die bevoegd is om deze te bedienen en eventueel een techniek die de al dan niet aanwezige schouwhoed kan afnemen en weer terugplaatsen.

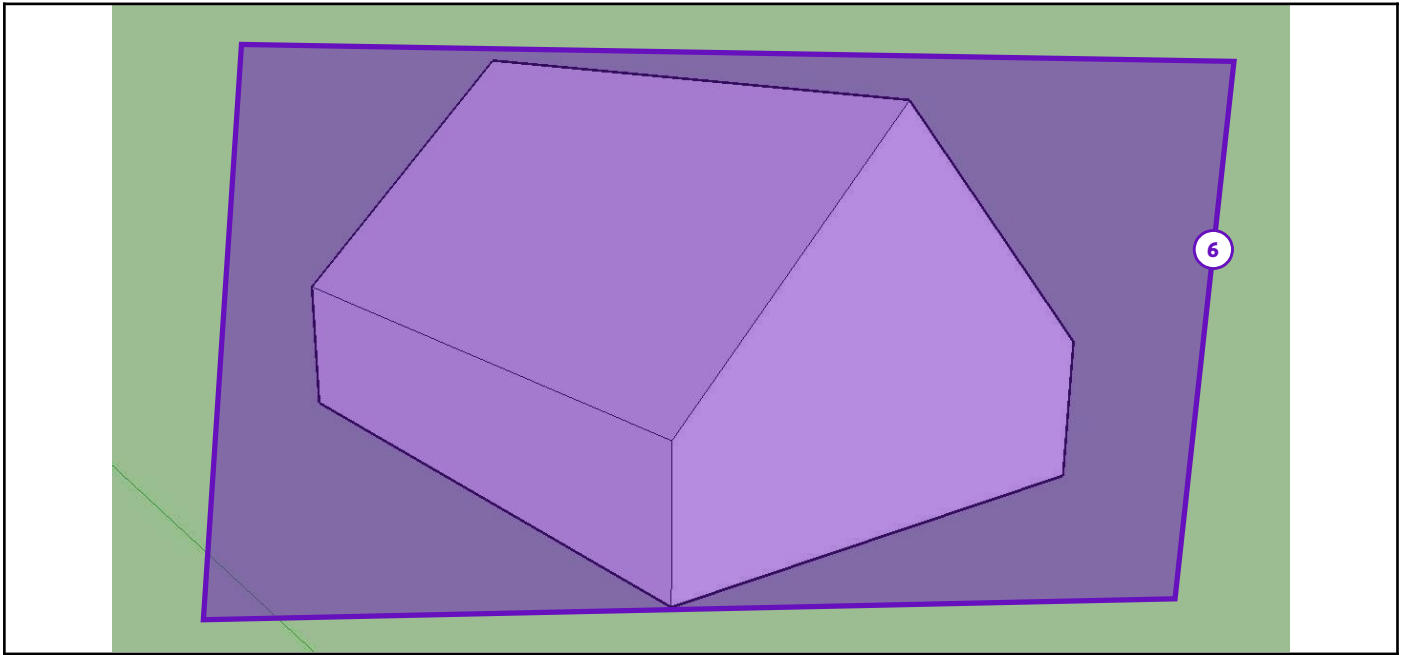
## Plan 1.11: Volledige woning

Bij de tegelwanden, zowel verticaal als horizontaal, doorheen de hele woning, is de mogelijkheid aanwezig dat er asbesthoudende tegels en tegellijm is gebruikt. Deze lijm bevindt zich achter de tegels. Omdat we geen destructieve methoden mochten toepassen, kunnen we geen oordeel geven over zowel de tegels als tegellijm.

Echter, bij renovaties of sloop is een destructief onderzoek naar deze tegellijm absoluut noodzakelijk.

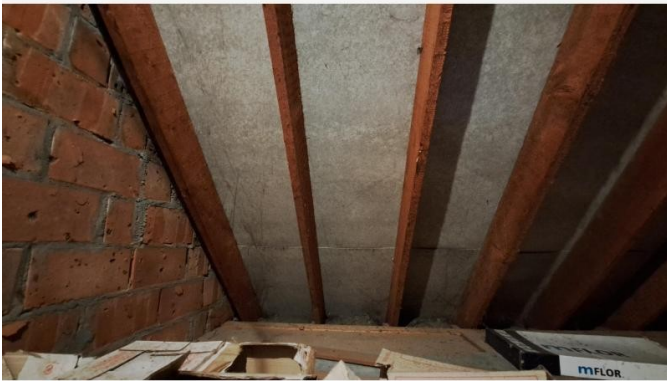
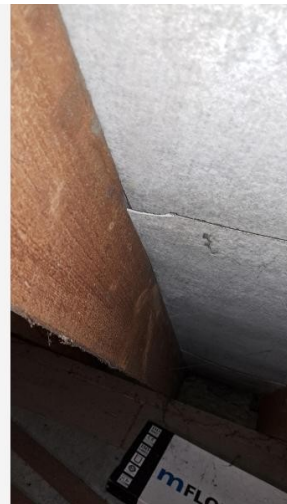
Het asbestmateriaal valt onder de mijlpaal van 2040.

Zorgvuldig beheren

| Eindbeoordeling materiaalisico | Laag materiaalisico en/of verlaagde kans op vezelvrijgave |

| Toestand van het materiaal | Licht beschadigd, licht verweerd. Intacte calciumsilicaatplaat of materiaal met categorie 3-gebondenheid |

| # | Type | Referentie | Resultaat |
|---|---|---|---|
| 1.1 | Puntmonster | Monster 3 onderdakplaat | Chrysotiel |

| Asbestmateriaal | Plaat, paneel, tablet - Type Menuiserite |

- Zorg voor een veilig beheer. Vermijd het beschadigen van het asbestmateriaal. Controleer de toestand jaarlijks op wijzigingen.
- Sluit de ruimte luchtdicht af en vermijd het betreden van de ruimte.
- Verwijder dit asbestmateriaal zo snel mogelijk. Volg de toestand goed op.

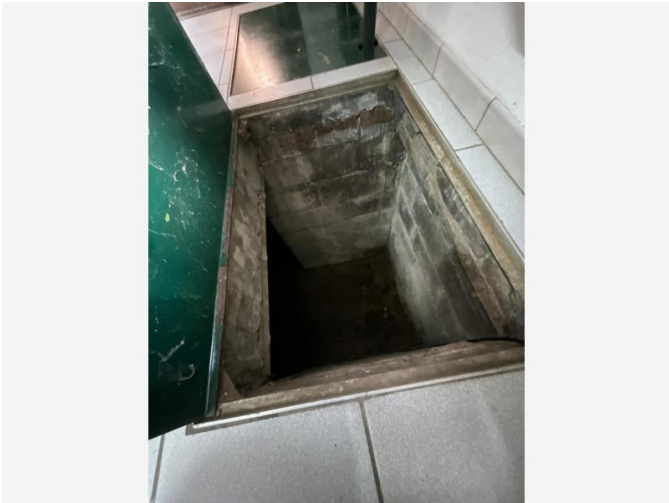
#### Permanente beperking

**Reden:** Het onderzoek kan niet uitgevoerd worden binnen de bepalingen van de Welzijnswet

**Uitleg van de asbestdeskundige:** De kruipkelder van het gebouw valt niet onder het onderzoeksgebied zoals bepaald in de geldende regelgeving, aangezien de hoogte van de ruimte minder dan 1,5 meter bedraagt. Deze ruimte is hierdoor niet visueel geïnspecteerd. De aanwezigheid van asbesthoudende materialen in deze zone kan niet worden uitgesloten.

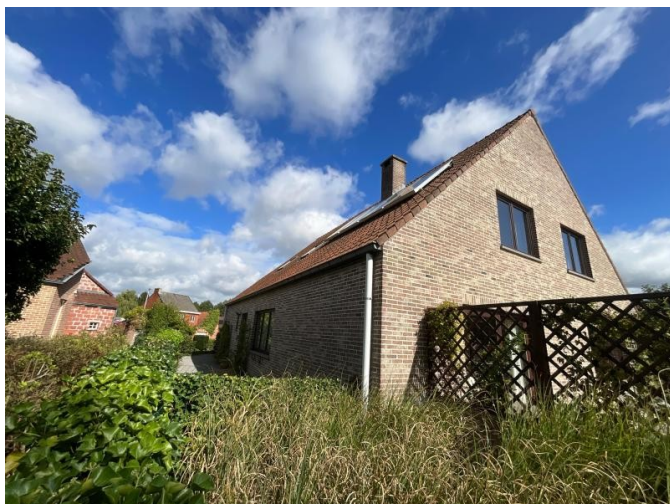
#### Tijdelijke beperking

**Reden:** Het te onderzoeken materiaal situeert zich hoger dan 3,50 m te rekenen vanaf een veilige ondergrond

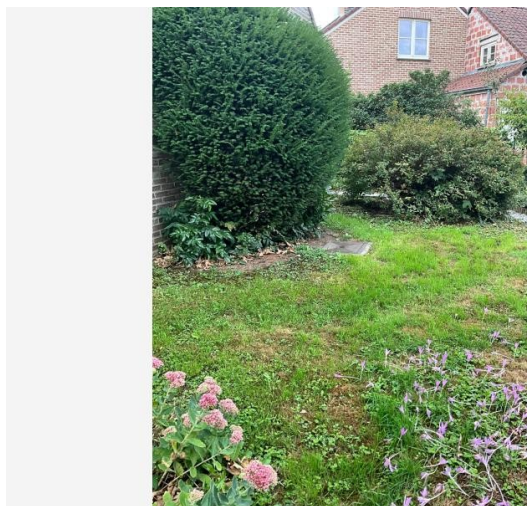
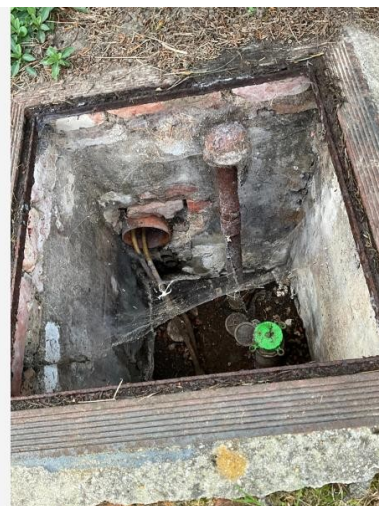
Alle putdeksels die op het terrein vaststelbaar, waarneembaar en inspecteerbaar ( te openen) waren zijn opgegeven. Er werden geen asbestverdachte toepassingen in deze putten gevonden

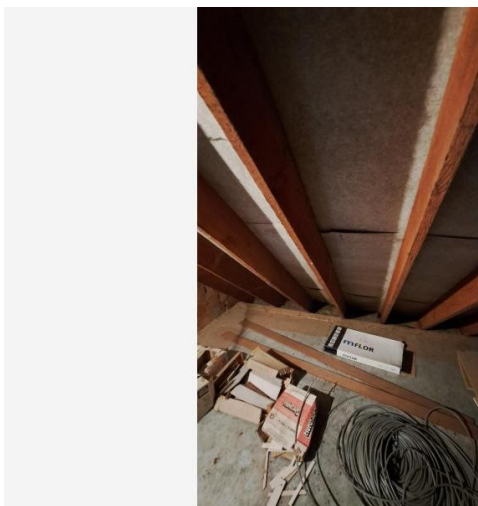
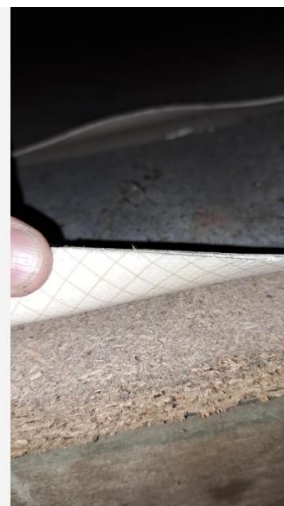
## Fiche 5: Vloerzeil (niet verdacht)

Niet verdacht vloerzeil

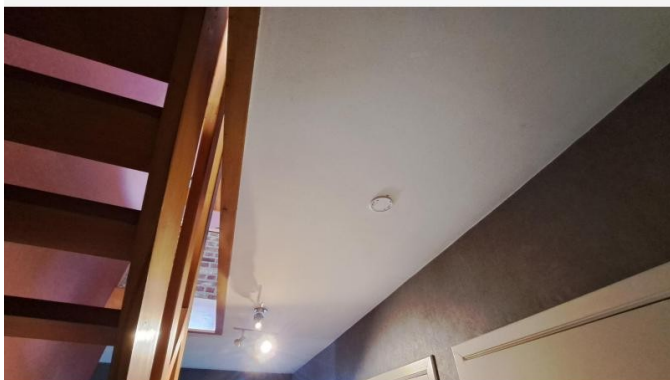
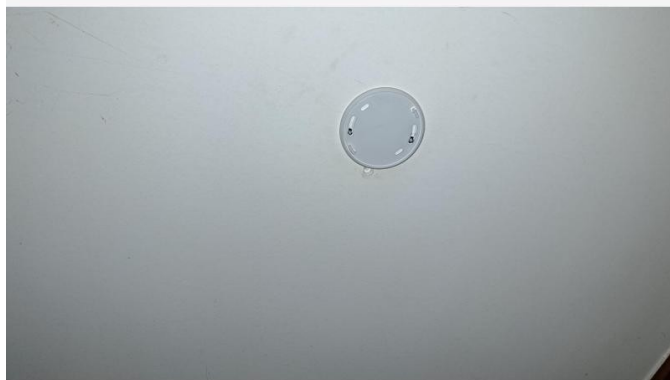
## Fiche 9: Pleisterwerk plafonds

Geen asbest

| # | Type | Referentie | Resultaat |
|---|---|---|---|
| 9.1 | Mengmonster | Monster 2: plafondpleister | Geen asbest |

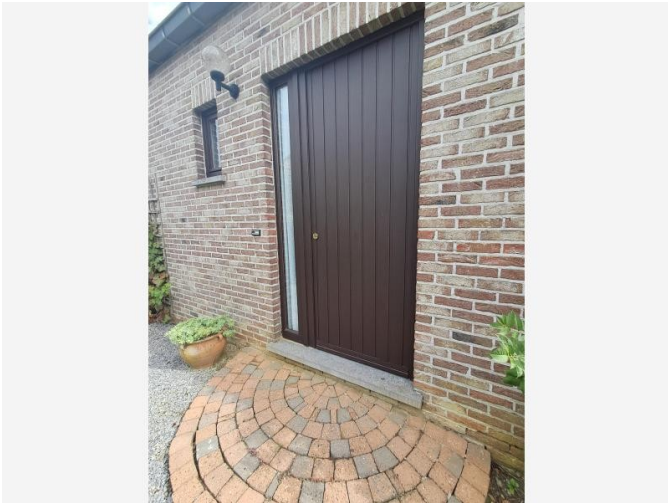
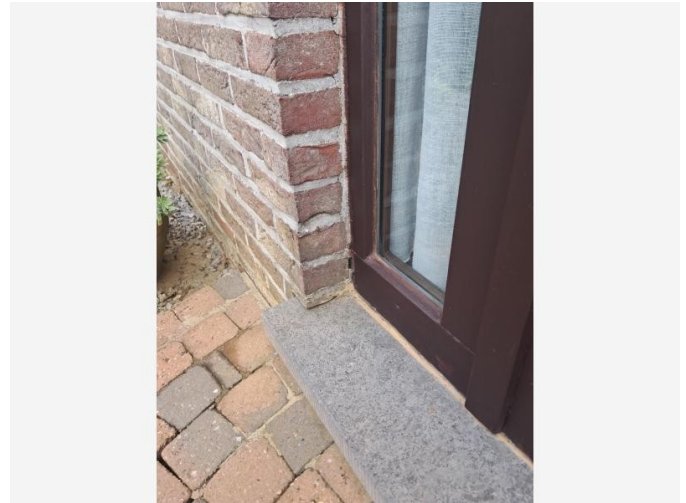
## Fiche 10: Mastiek profiel - muur

Geen asbest

| # | Type | Referentie | Resultaat |
|---|---|---|---|
| 10.1 | Mengmonster | Monster 4 mastiek P-M cement | Geen asbest |
