# Asbestinventarisatetest

Steestraat 10, 3200 Aarschot

Attestnummer : 20251208-000076.000

**Niet-asbestveilig**

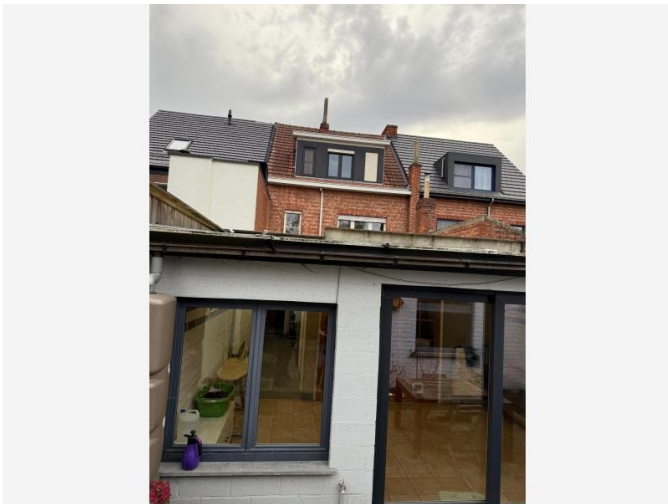
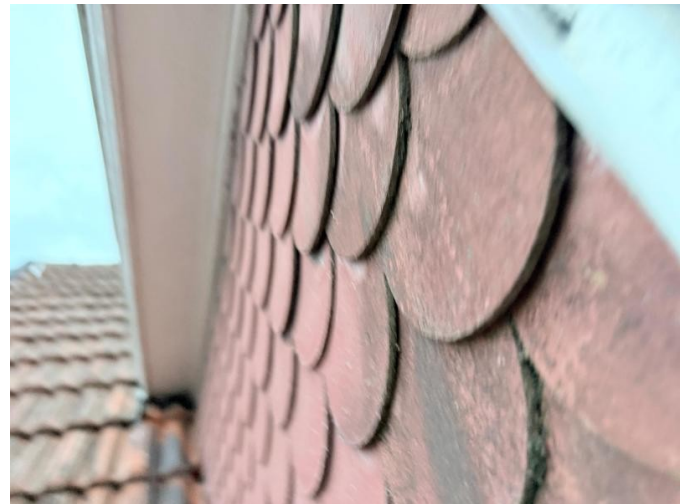
| Eindbeoordeling materiaalisico | Laag materiaalisico en/of verlaagde kans op vezelvrijgave |

| Gebondenheid | Categorie 1: hechtgebonden in oorsprong |
| Asbestsoort (vezeltype) | Crocidoliet aanwezig |
| Asbestconcentratie | Laag (< 50%) |
| Afschermingsgraad van het gehele materiaal | Geheel of deels vrij aan de buitenlucht |
| Toestand van het materiaal | Licht beschadigd, licht verweerd. Intact calciumsilicaatmateriaal of categorie III 'gebondenheid' |

| Beschrijving | Gevelleien dakkapel |
| Asbestmateriaal | Dak- en gevelbekleding - Lei, shingle |
| Opmerking | dakkapel voor en dakkapel achter zijwanden |

Het asbestmateriaal valt onder de mijlpaal van 2034.

Verwijderen

- Zorg voor een veilig beheer. Vermijd het beschadigen van het asbestmateriaal. Controleer de toestand jaarlijks op wijzigingen.
- Voer bijkomende staalname(s) uit.

- Eenvoudige handelingen: mag via doe-het-zelf of door werknemer(s) met opleidingsattest eenvoudige handelingen opletten werken op hoogte. Eenvoudige handelingen is alleen toegestaan als men de toepassing niet verder breekt of vergruist en men stofvorming vermijdt bij verwijdering, best fixeren en bevochtigen. Check het wetgevend kader (website van de OVAM ([www.asbestinfo.be](http://www.asbestinfo.be)) en/of CODEX boek VI titel 3).

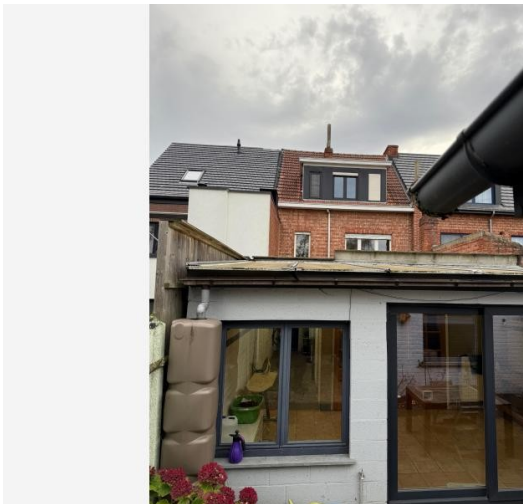
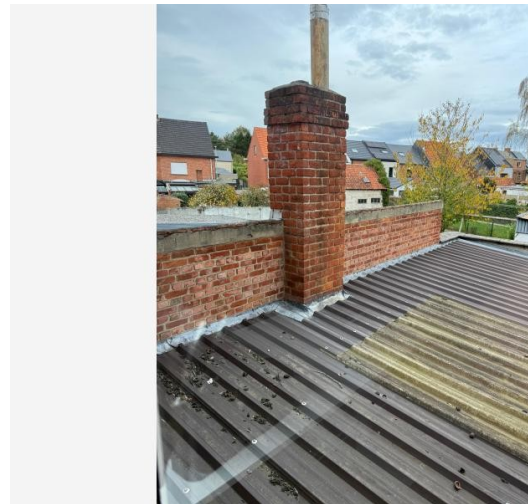
| Eindbeoordeling materiaalarisico | Laag materiaalarisico en/of verlaagde kans op vezelvrijgave |

| Gebondenheid | Categorie 1: hechtgebonden in oorsprong |
| Asbestsoort (vezeltype) | Crocidoliet aanwezig |
| Asbestconcentratie | Laag (< 50%) |
| Afschermingsgraad van het gehele materiaal | Geheel of deels vrij aan de buitenlucht |
| Toestand van het materiaal | Licht beschadigd, licht verweerd. Intact calciumsilicaatmateriaal of categorie III 'gebondenheid' |

| Beschrijving | Schouwbuïs AC-cement |
| Asbestmateriaal | Rookgaskanaal |

Het asbestmateriaal valt onder de mijlpaal van 2034.

Verwijderen

- Zorg voor een veilig beheer. Vermijd het beschadigen van het asbestmateriaal. Controleer de toestand jaarlijks op wijzigingen.
- Voer bijkomende staalname(s) uit.

- Eenvoudige handelingen: mag via doe-het-zelf of door werknemer(s) met opleidingsattest eenvoudige handelingen werken op hoogte. Eenvoudige handelingen is alleen toegestaan als men de toepassing niet verder breekt of vergruist en men stofvorming vermijdt bij verwijdering, best fixeren en bevochtigen. Check het wetgevend kader (website van de OVAM ([www.asbestinfo.be](http://www.asbestinfo.be)) en/of CODEX boek VI titel 3).

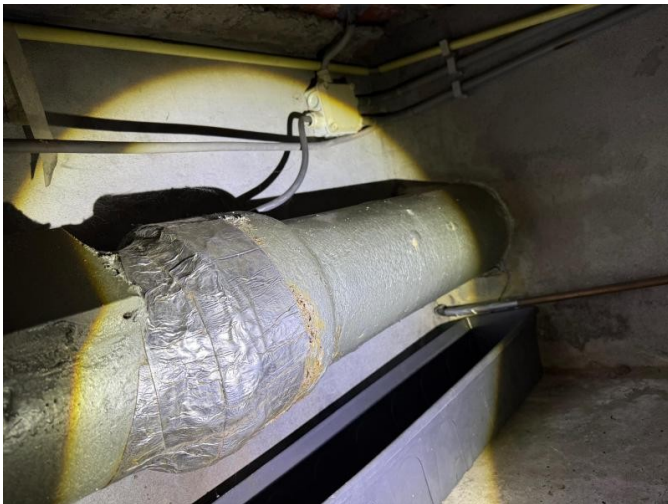
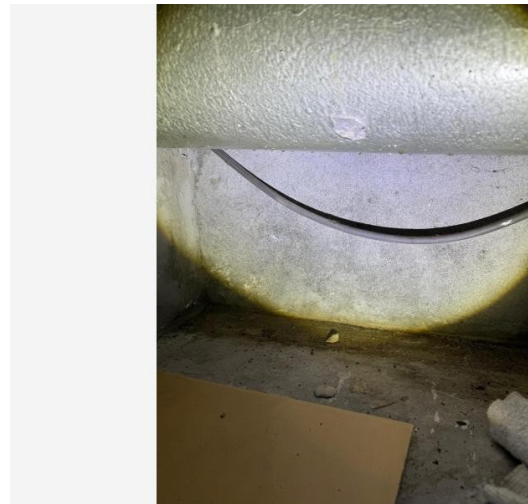
| Eindbeoordeling materiaalisico | Laag materiaalisico en/of verlaagde kans op vezelvrijgave |

| Gebondenheid | Categorie 1: hechtgebonden in oorsprong |
| Asbestsoort (vezeltype) | Crocidoliet aanwezig |
| Asbestconcentratie | Laag (< 50%) |
| Afschermingsgraad van het gehele materiaal | Niet stootvaste afscherming |
| Toestand van het materiaal | Licht beschadigd, licht verweerd. Intact calciumsilicaatmateriaal of categorie III 'gebondenheid' |

| Beschrijving | Afvoerbuiskelder |
| Asbestmateriaal | Buis, koker, leiding, pijp, doorvoer |

Het asbestmateriaal valt onder de mijlpaal van 2040.

Zorgvuldig beheren

- Zorg voor een veilig beheer. Vermijd het beschadigen van het asbestmateriaal. Controleer de toestand jaarlijks op wijzigingen.
- Voer bijkomende staalname(s) uit.

- Eenvoudige handelingen: mag via doe-het-zelf of door werknemer(s) met opleidingsattest eenvoudige handelingen  
Eenvoudige handelingen is alleen toegestaan als men de toepassing niet verder breekt of vergruist en men stofvorming vermijdt bij verwijdering, best fixeren en bevochtigen. Check het wetgevend kader (website van de OVAM ([www.asbestinfo.be](http://www.asbestinfo.be)) en/of CODEX boek VI titel 3).

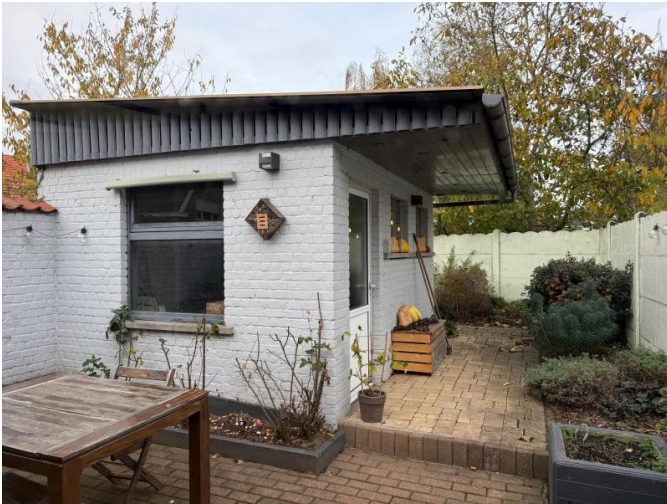
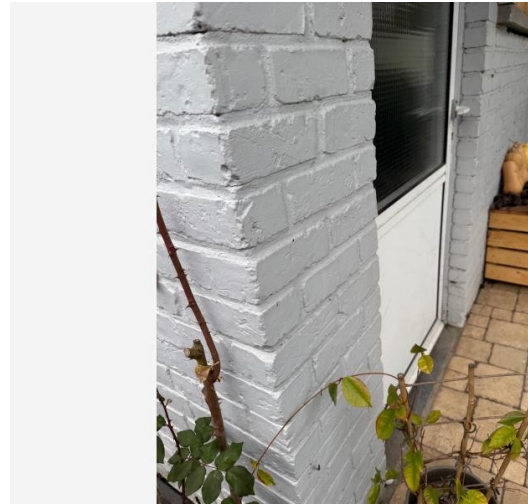
| Identificatiemethode | <p>De asbestdeskundige beoordeelt het materiaal als asbestverdacht en dus asbesthoudend, en dit zonder monstername.</p> <p>Motivatie: De monstername brengt andere schade aan dan schade die inherent is aan de monstername.</p> |
| Opmerking | <p>controleren bij aanpassing buitenschrijnwerk , geen staalname mogelijk wegens te grote schade ,</p> <p>mogelijk alucobondplaat</p> |

Het asbestmateriaal valt onder de mijlpaal van 2040.

Zorgvuldig beheren

- Zorg voor een veilig beheer. Vermijd het beschadigen van het asbestmateriaal. Controleer de toestand jaarlijks op wijzigingen.
- Voer bijkomende staalname(s) uit.

- Eenvoudige handelingen: mag via doe-het-zelf of door werknemer(s) met opleidingsattest eenvoudige handelingen  
Eenvoudige handelingen is alleen toegestaan als men de toepassing niet verder breekt of vergruist en men stofvorming vermijdt bij verwijdering, best fixeren en bevochtigen. Check het wetgevend kader (website van de OVAM ([www.asbestinfo.be](http://www.asbestinfo.be)) en/of CODEX boek VI titel 3).
