# Asbestinventarisatetest

Diestsestraat 5A, 3270 Scherpenheuvel-Zichem

Attestnummer : 20260413-000207.000

**Niet-asbestveilig**

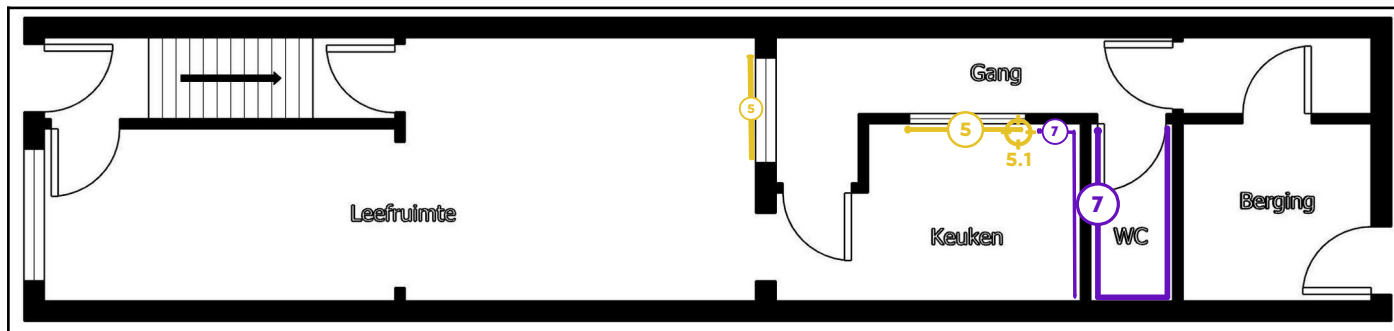
## Plan 1.3: Gelijkvloers +00: Overige toepassingen

| Beschrijving | Type | Actie |
|---|---|---|
| 5. Massal vensterbanken: leefruimte + keuken | Asbestmateriaal | Zorgvuldig beheren |

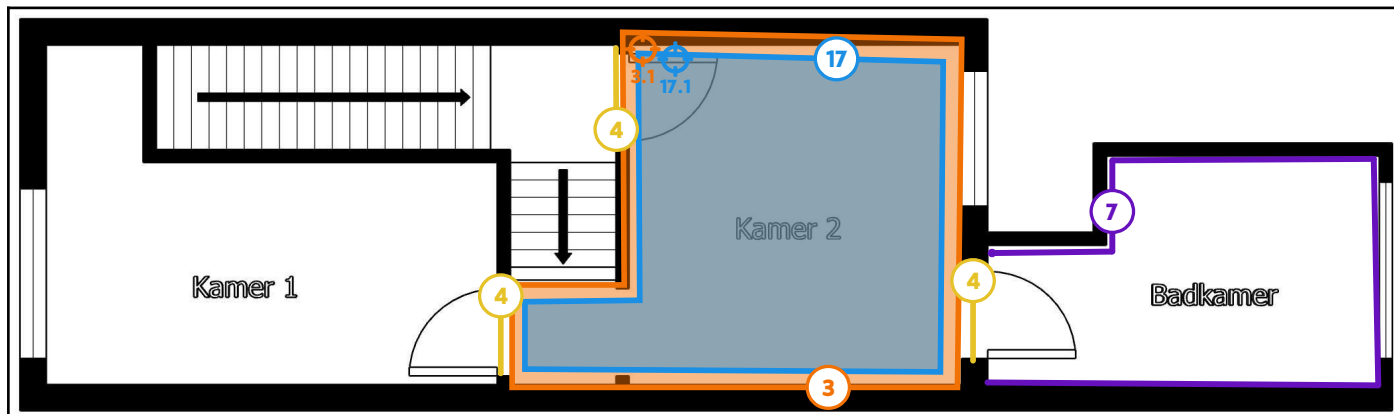
## Plan 1.5: Verdieping +01: Overige toepassingen

| Beschrijving | Type | Actie |
|---|---|---|
| 3. Vloerzeil: Kamer 2 | Asbestmateriaal | Verwijderen |
| 4. Massal deurdorpels: ingangen kamers | Asbestmateriaal | Zorgvuldig beheren |

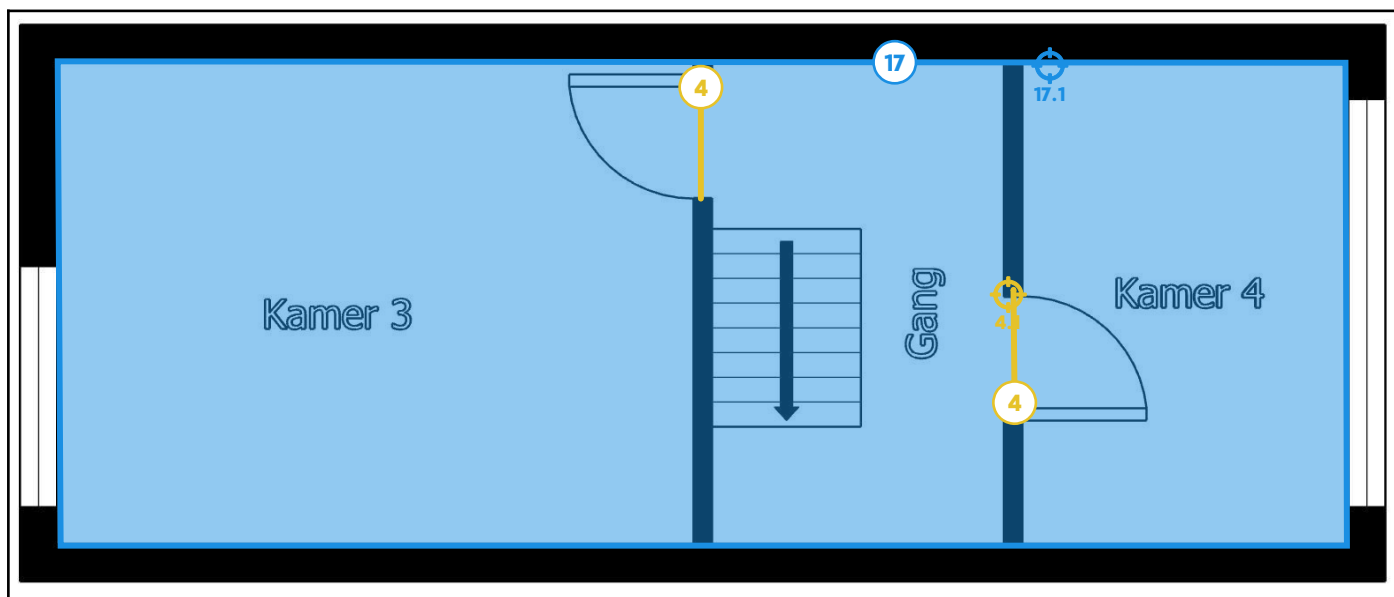
## Plan 1.7: Verdieping +02: Overige toepassingen

| Beschrijving | Type | Actie |
|---|---|---|
| 4. Massal deurdorpels: ingangen kamers | Asbestmateriaal | Zorgvuldig beheren |

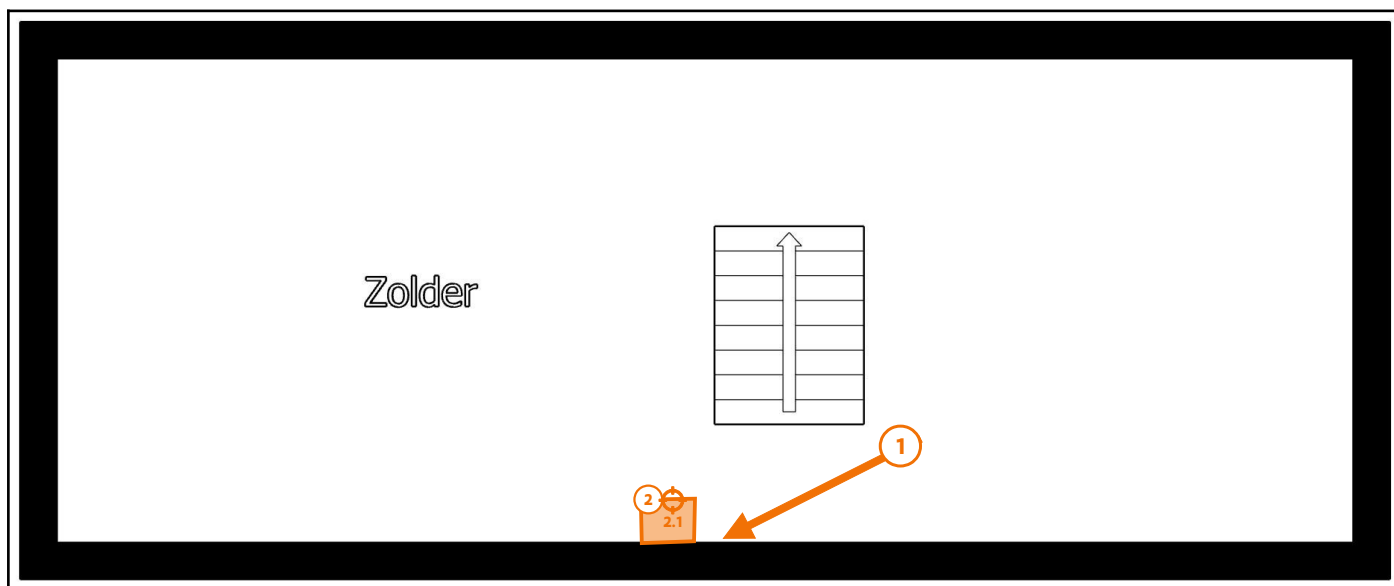
## Plan 1.8: Zolder +03

| Beschrijving | Type | Actie |
|---|---|---|
| 1. Bakeliet lichtpunt | Asbestmateriaal | <a href="#">Verwijderen</a> |
| 2. Cementbuizen: vierkantig - zolder | Asbestmateriaal | <a href="#">Verwijderen</a> |
| 2.1 Code: WF26-0002-MM08 | Puntmonster | - |

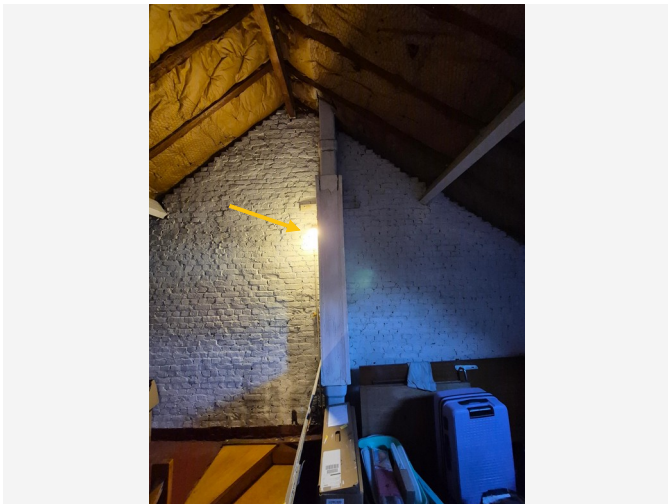
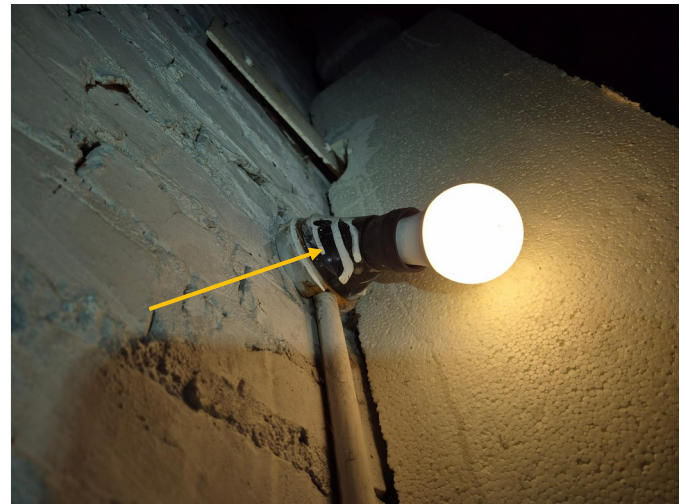
Het asbestmateriaal valt onder de mijlpaal van 2040.

| Eindbeoordeling materiaalrisico | Verhoogd materiaalrisico en/of verhoogde kans op vezelvrijgave |

| Asbestsoort (vezeltype) | Crocidoliet aanwezig |
| Toestand van het materiaal | Licht beschadigd, licht verweerd. Intacte calciumsilicaatplaat of materiaal met categorie 3-gebondenheid |

| Beschrijving | Bakeliet lichtpunt |

Verwijderen

- Zorg voor een veilig beheer. Vermijd het beschadigen van het asbestmateriaal. Controleer de toestand jaarlijks op wijzigingen.
- Voer bijkomende staalname(s) uit.

- Eenvoudige handelingen: mag via doe-het-zelf of door werknemer(s) met opleidingsattest eenvoudige handelingen  
In binnenruimtes mag u alleen hechtgebonden asbest verwijderen dat niet beschadigd is. Dat betekent dat het materiaal intact is en er geen vrije asbestvezels zichtbaar zijn.

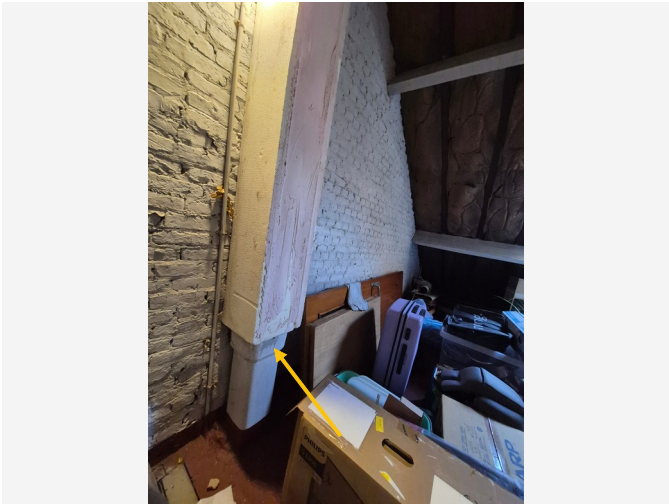
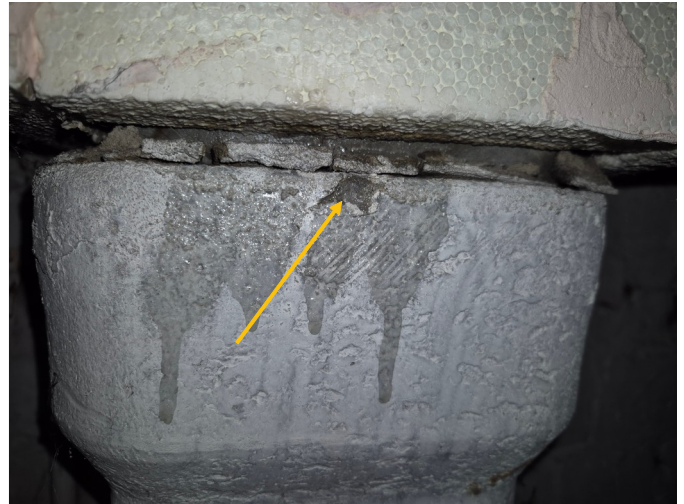
Het asbestmateriaal valt onder de mijlpaal van 2034.

| Eindbeoordeling materiaalrisico | Verhoogd materiaalrisico en/of verhoogde kans op vezelvrijgave |

| # | Type | Referentie | Resultaat |
|---|---|---|---|
| 2.1 | Puntmonster | WF26-0002-MM08 | Chrysotiel, Crocidoliet |

| Beschrijving | Cementbuizen: vierkantig - zolder |

**Verwijderen**

- Zorg voor een veilig beheer. Vermijd het beschadigen van het asbestmateriaal. Controleer de toestand jaarlijks op wijzigingen.

- Eenvoudige handelingen: mag via doe-het-zelf of door werknemer(s) met opleidingsattest eenvoudige handelingen  
In binnenruimtes mag u alleen hechtgebonden asbest verwijderen dat niet beschadigd is. Dat betekent dat het materiaal intact is en er geen vrije asbestvezels zichtbaar zijn.

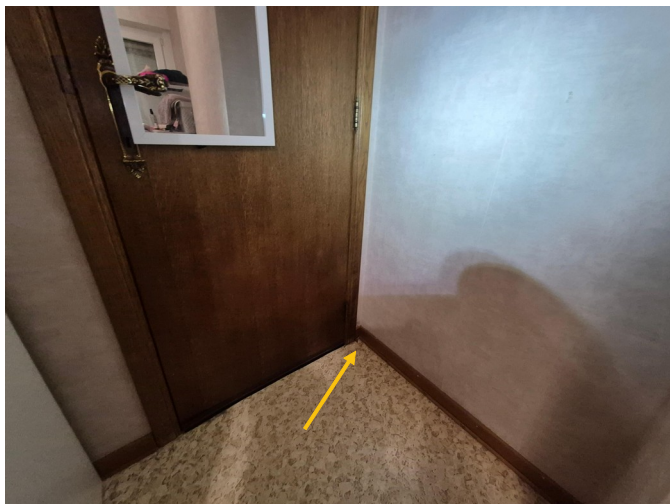
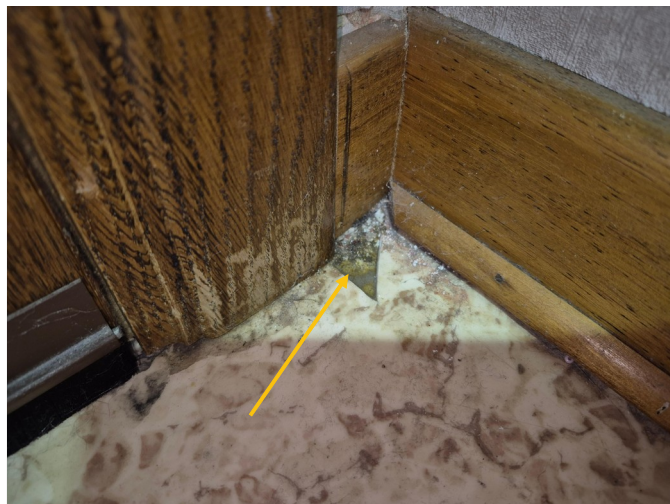
Het asbestmateriaal valt onder de mijlpaal van 2034.

- Morsen van water (opspitten / verwerpen van vloerzeil)
- Hoge luchtvochtigheid

- Uitdroging en verharding van het vloerzeil
- Degradatie van de kartononderlaag

Verwijderen

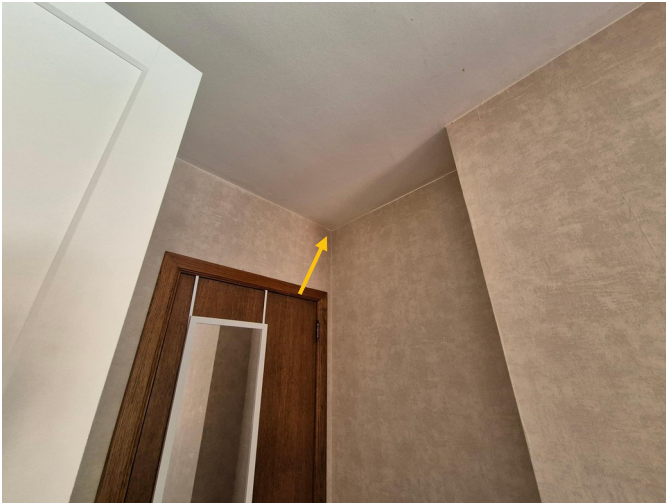
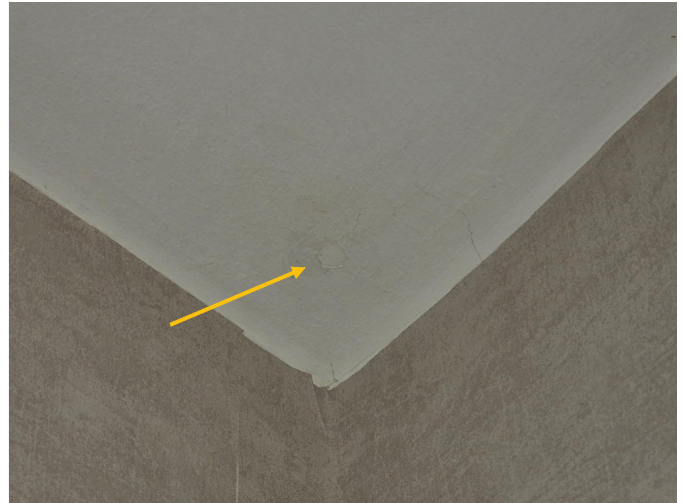
## Fiche 8: Pleisterwerk plafonds

Geen asbest

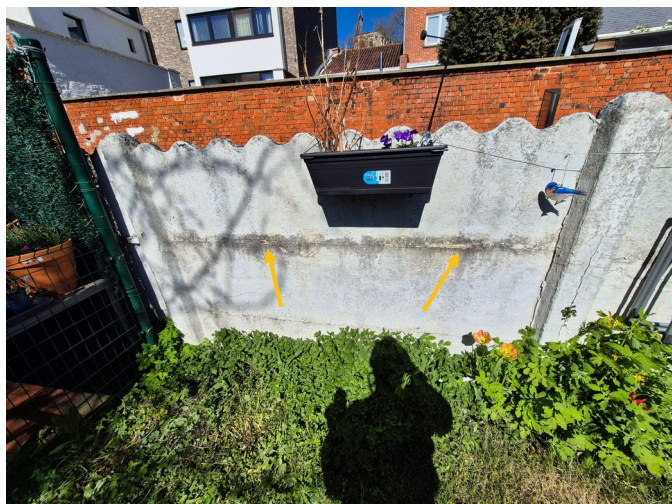
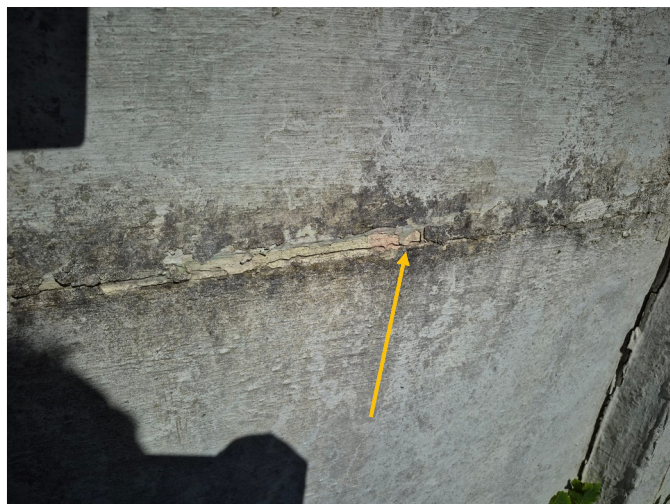
## Fiche 9: Mastiek: tussen panelen scheidingswand

Geen asbest

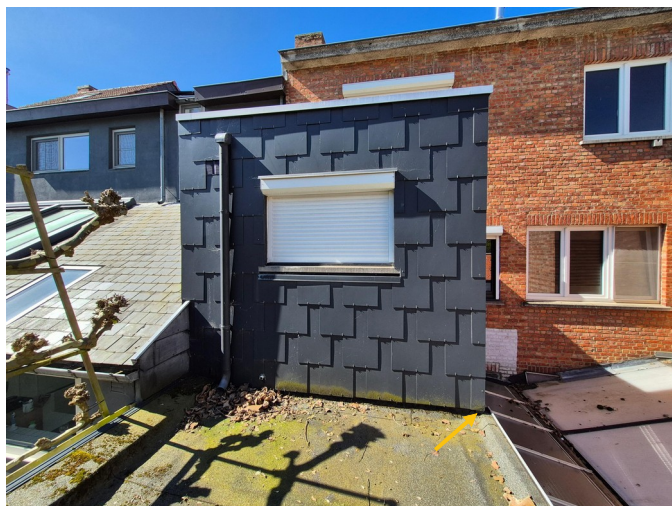
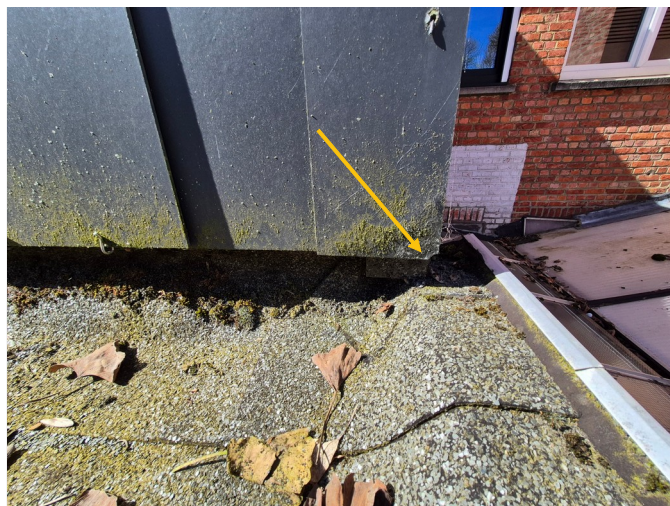
## Fiche 10: Gevelleien: achterwand - badkamer +1

Geen asbest

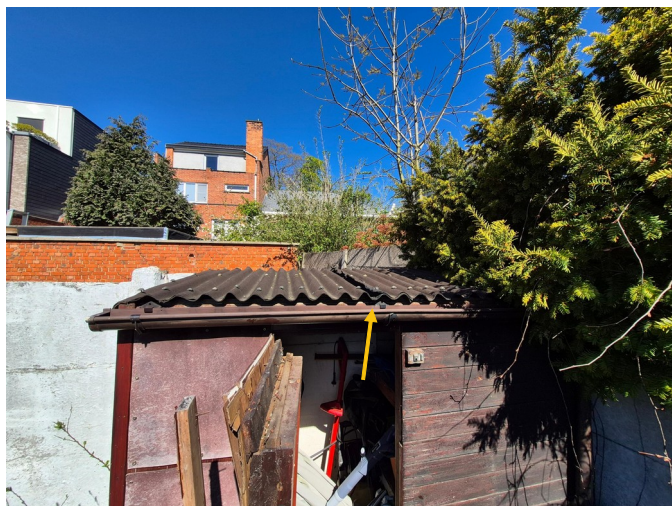
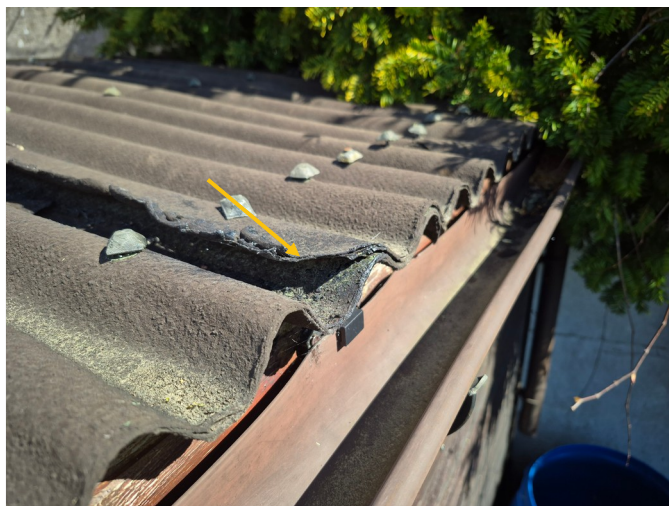
## Fiche 11: Bitumen golfplaten: tuinhuisje

Geen asbest

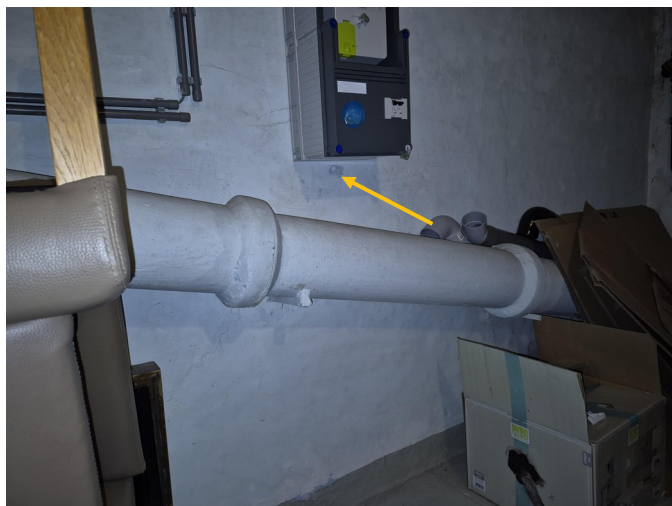
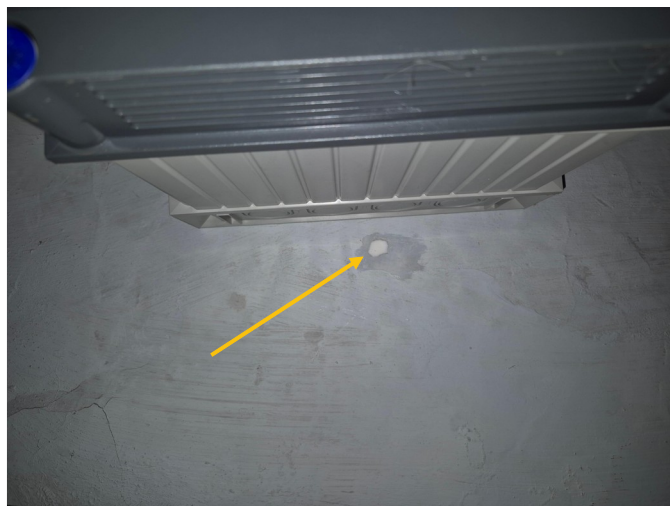
## Fiche 12: Wandcementering kelder

Geen asbest

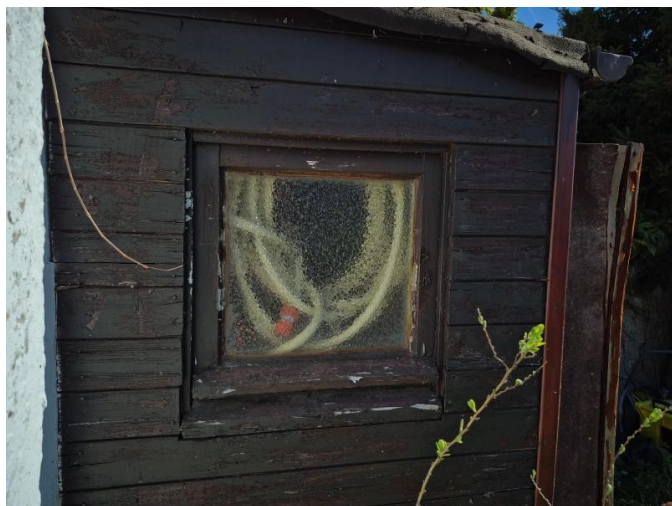
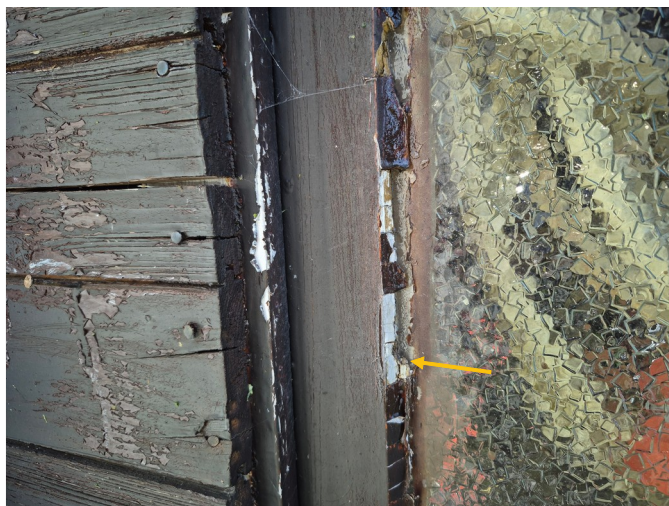
## Fiche 13: Mastiek raam tuinhuis: glas - schrijnwerk

Geen asbest

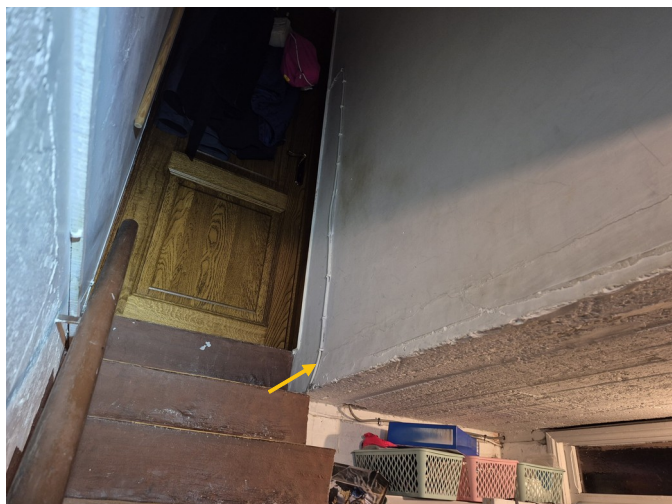
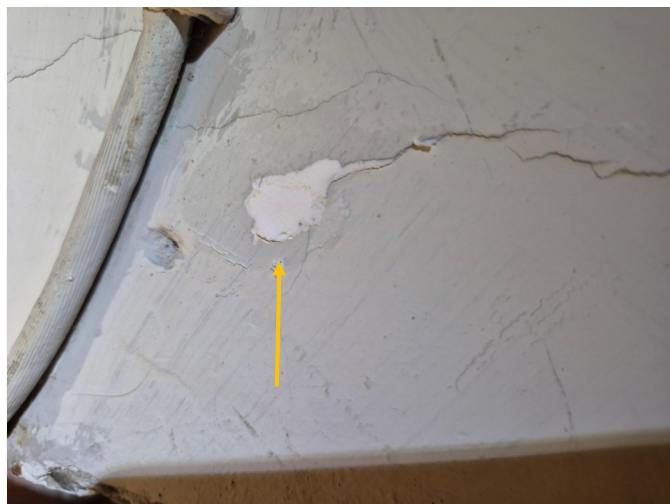
## Fiche 15: Pleisterwerk wanden

Geen asbest

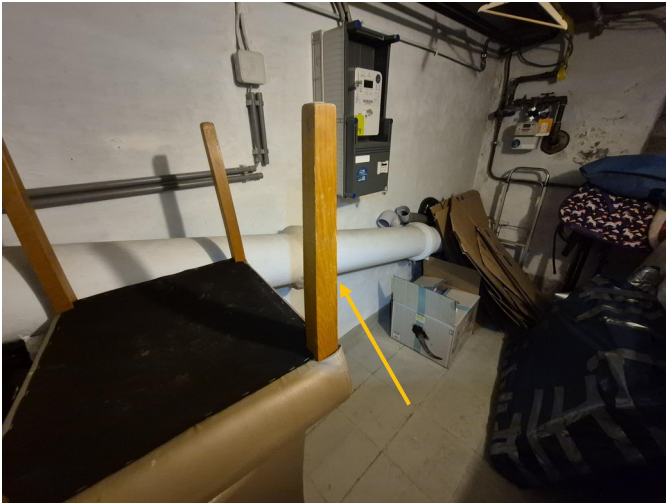
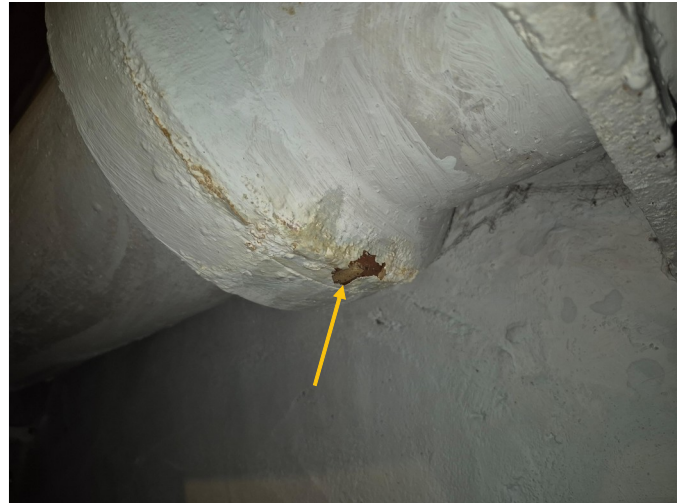
## Fiche 16: Buis: kelder

Geen asbest

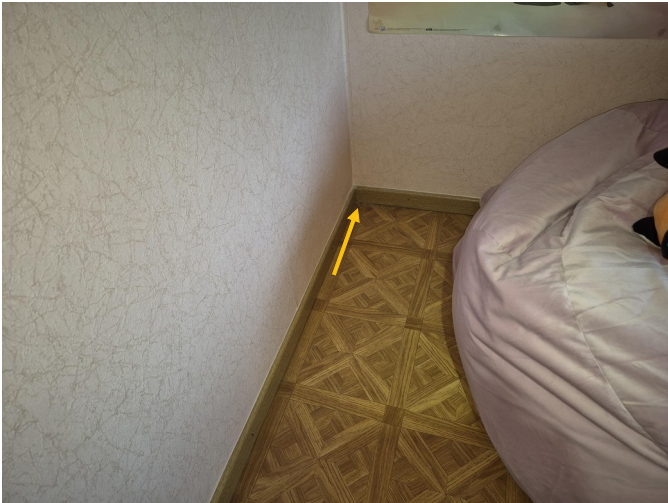
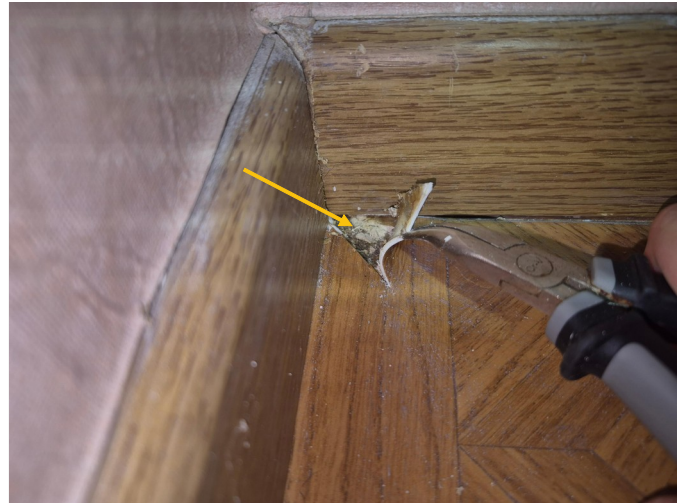
## Fiche 17: Lijmlaag onder vloerzeil

Geen asbest

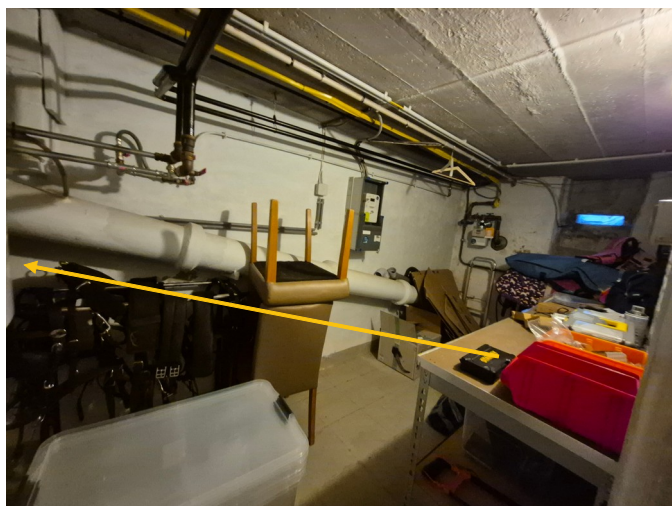
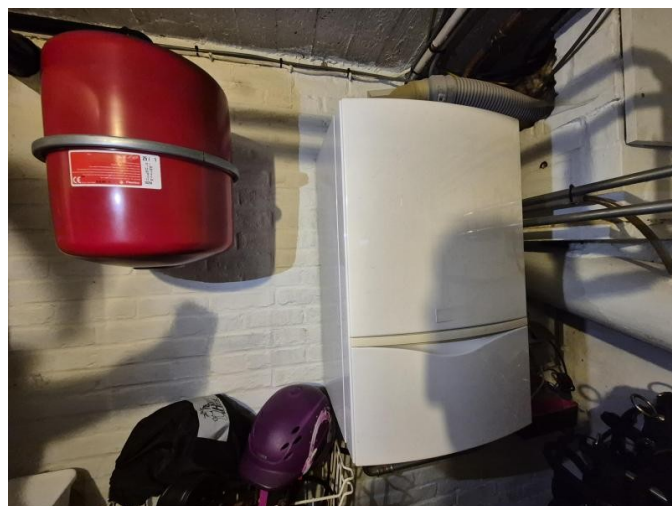
### Fiche 19: Materialen aan de stookketel

| Beschrijving | Notitie | Terug te vinden op plannen |
|---|---|---|
| Fiche 19: Materialen aan de stookketel | De stookketel bestaat uit een recente installatie, er zijn geen asbestverdachte materialen. | - |
