# Asbestinventarisatetest

Mannenbergh 220, 3272 Scherpenheuvel-Zichem

Attestnummer : 20260610-000249.000

**Niet-asbestveilig**

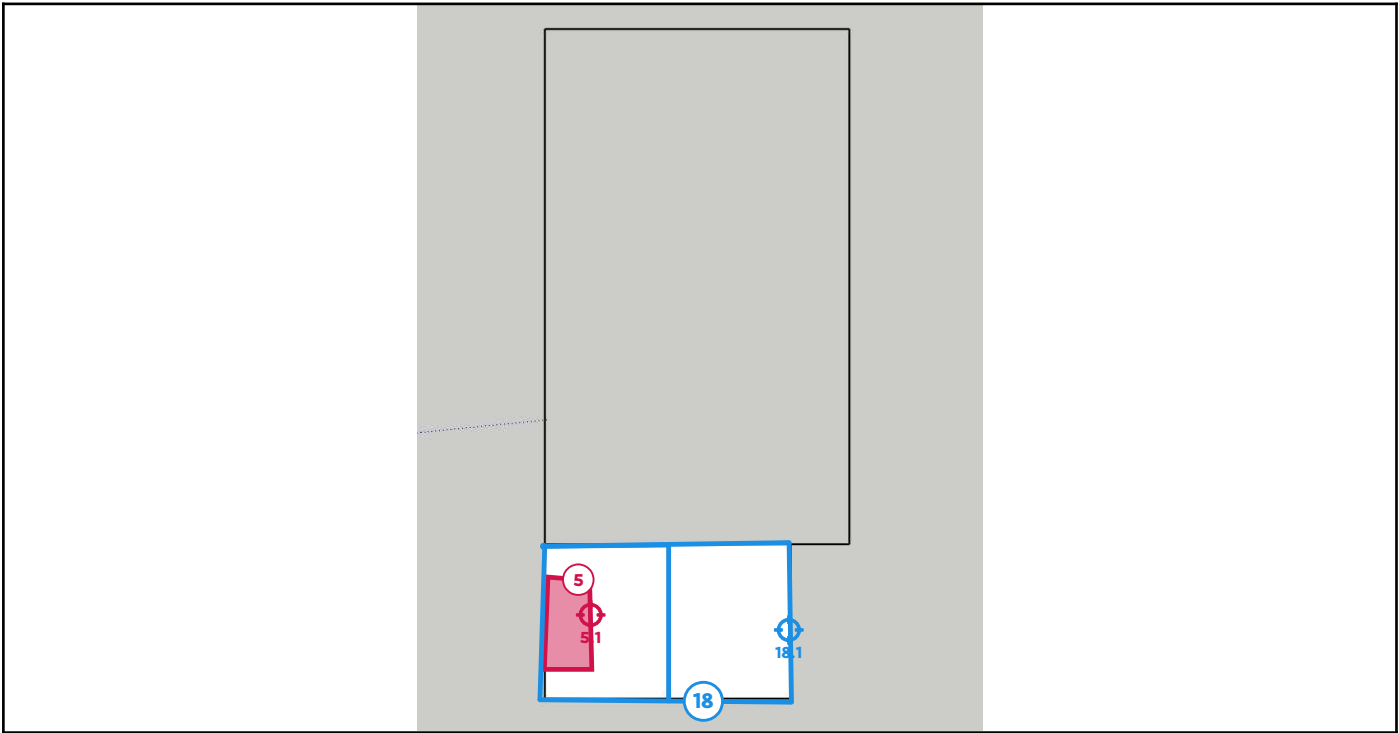
# Plan 1.1: Kelder

| Beschrijving | Type | Actie |
|---|---|---|
| 5. Vloerzeil keldertrap | Asbestmateriaal | Dringend verwijderen |

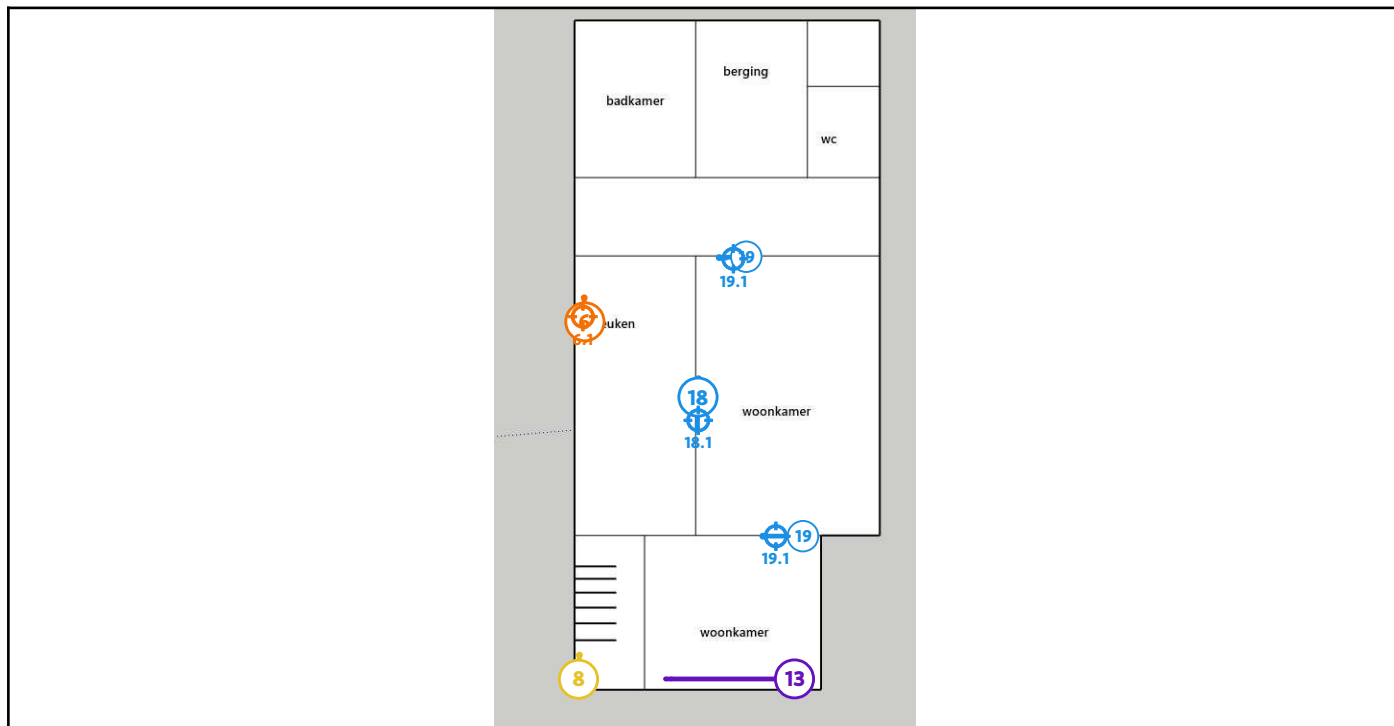
## Plan 1.4: Gelijkvloers

| Beschrijving | Type | Actie |
|---|---|---|
| 6. Coating gootsteen | Asbestmateriaal | Verwijderen |
| 8. Bakeliet tellerkast | Asbestmateriaal | Zorgvuldig beheren |

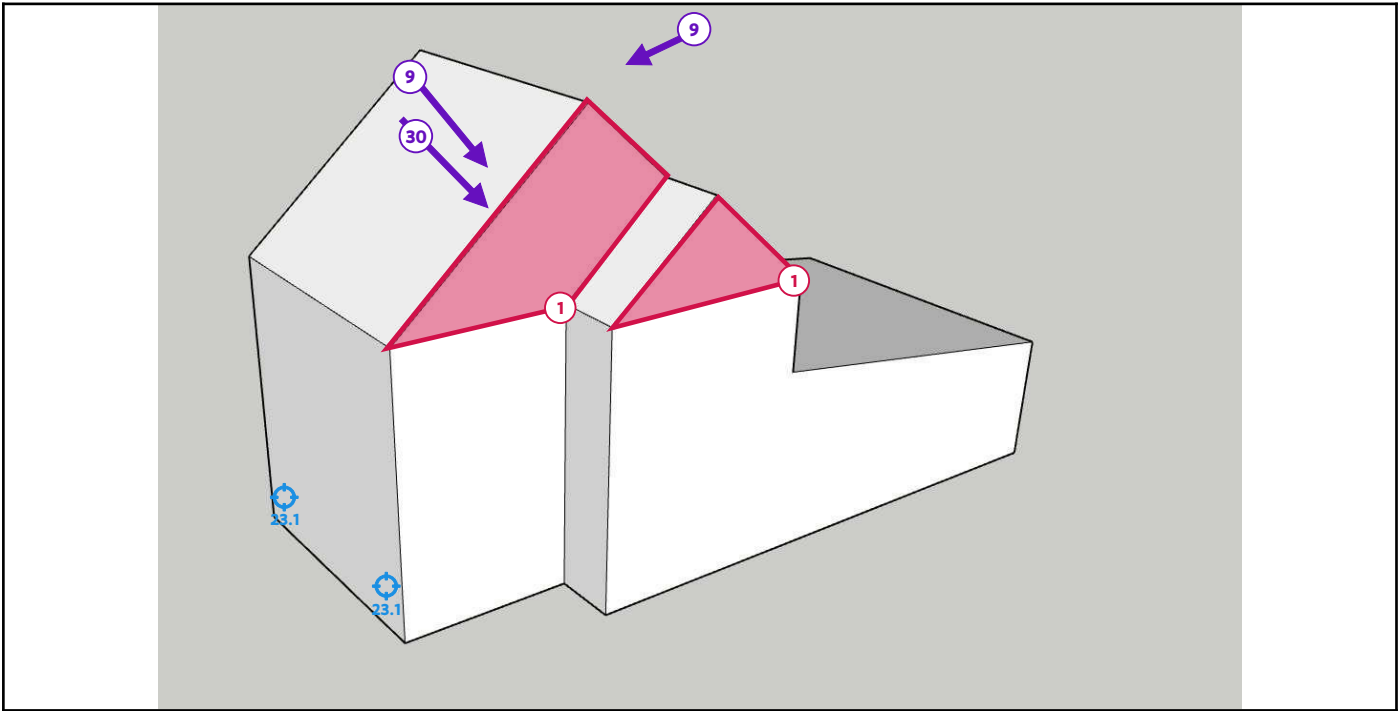
# Plan 1.14: Zijgevel

| Beschrijving | Type | Actie |
|---|---|---|
| 1. Gevelleien | Asbestmateriaal | Dringend verwijderen |
| 9. Schoorsteen rookgaskanaal | Beperking | - |

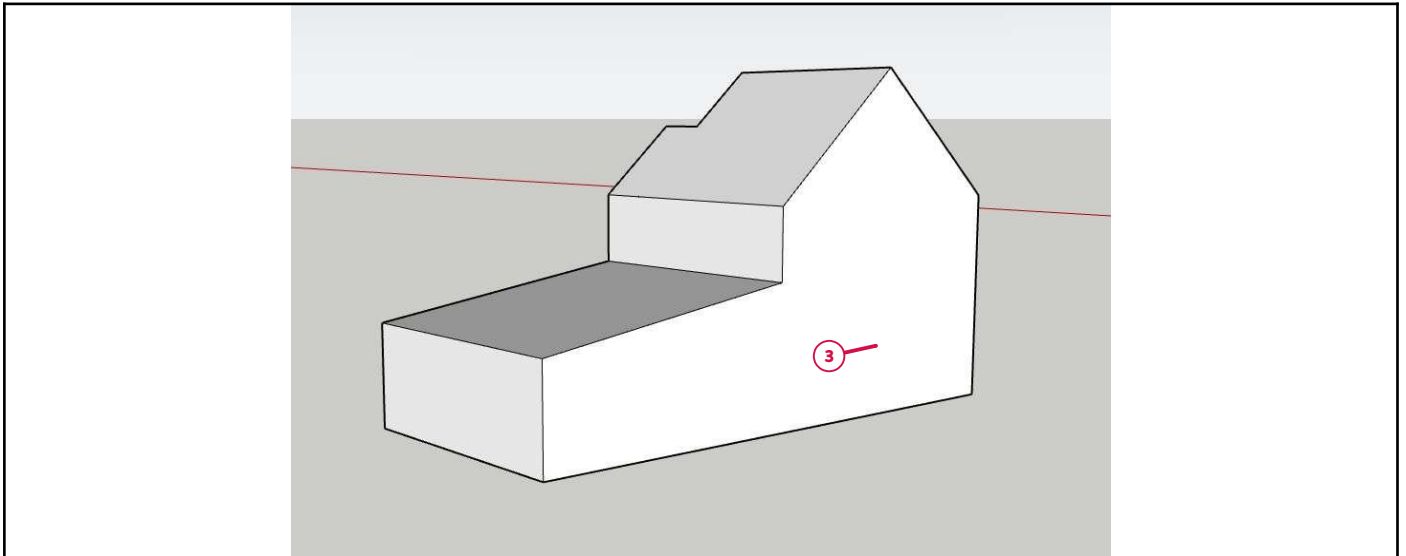
## Plan 1.15: Linkergevel

| Beschrijving | Type | Actie |
|---|---|---|
| 3. Mastiek profiel - muur metalen raam | Asbestmateriaal | Dringend verwijderen |

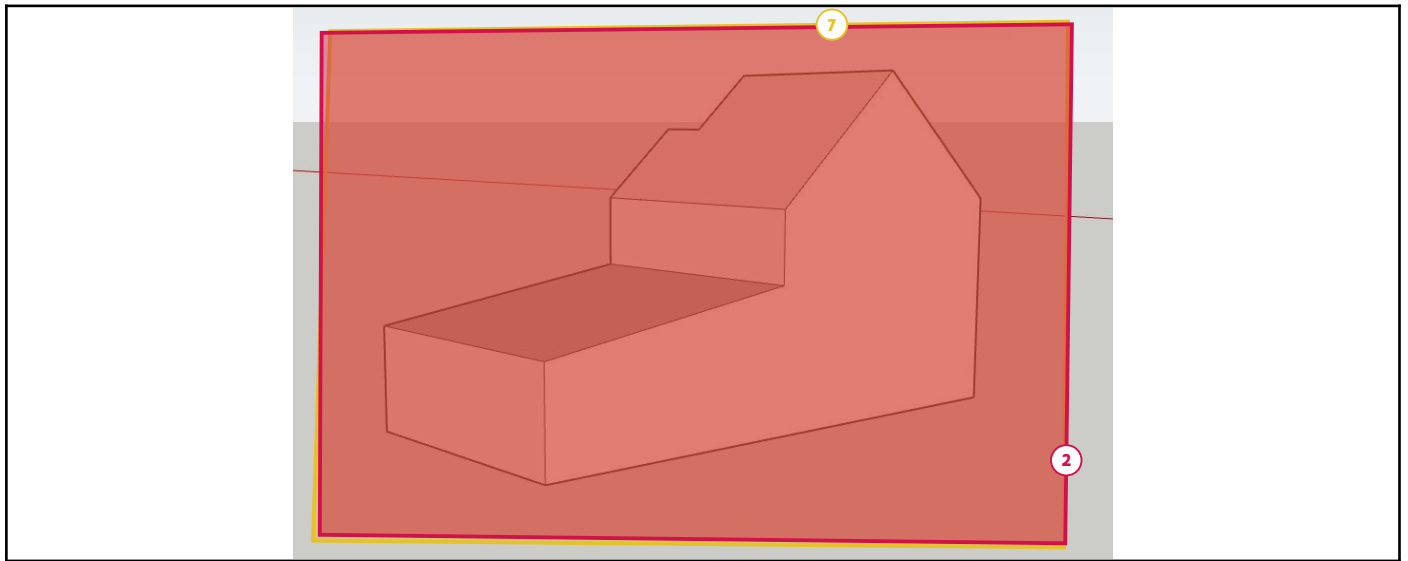
## Plan 1.17: Volledige woning

| Beschrijving | Type | Actie |
|---|---|---|
| 2. Mastiek glas - profiel houten enkelglas ramen | Asbestmateriaal | Dringend verwijderen |
| 7. Bakeliet elektrische installatie | Asbestmateriaal | Zorgvuldig beheren |

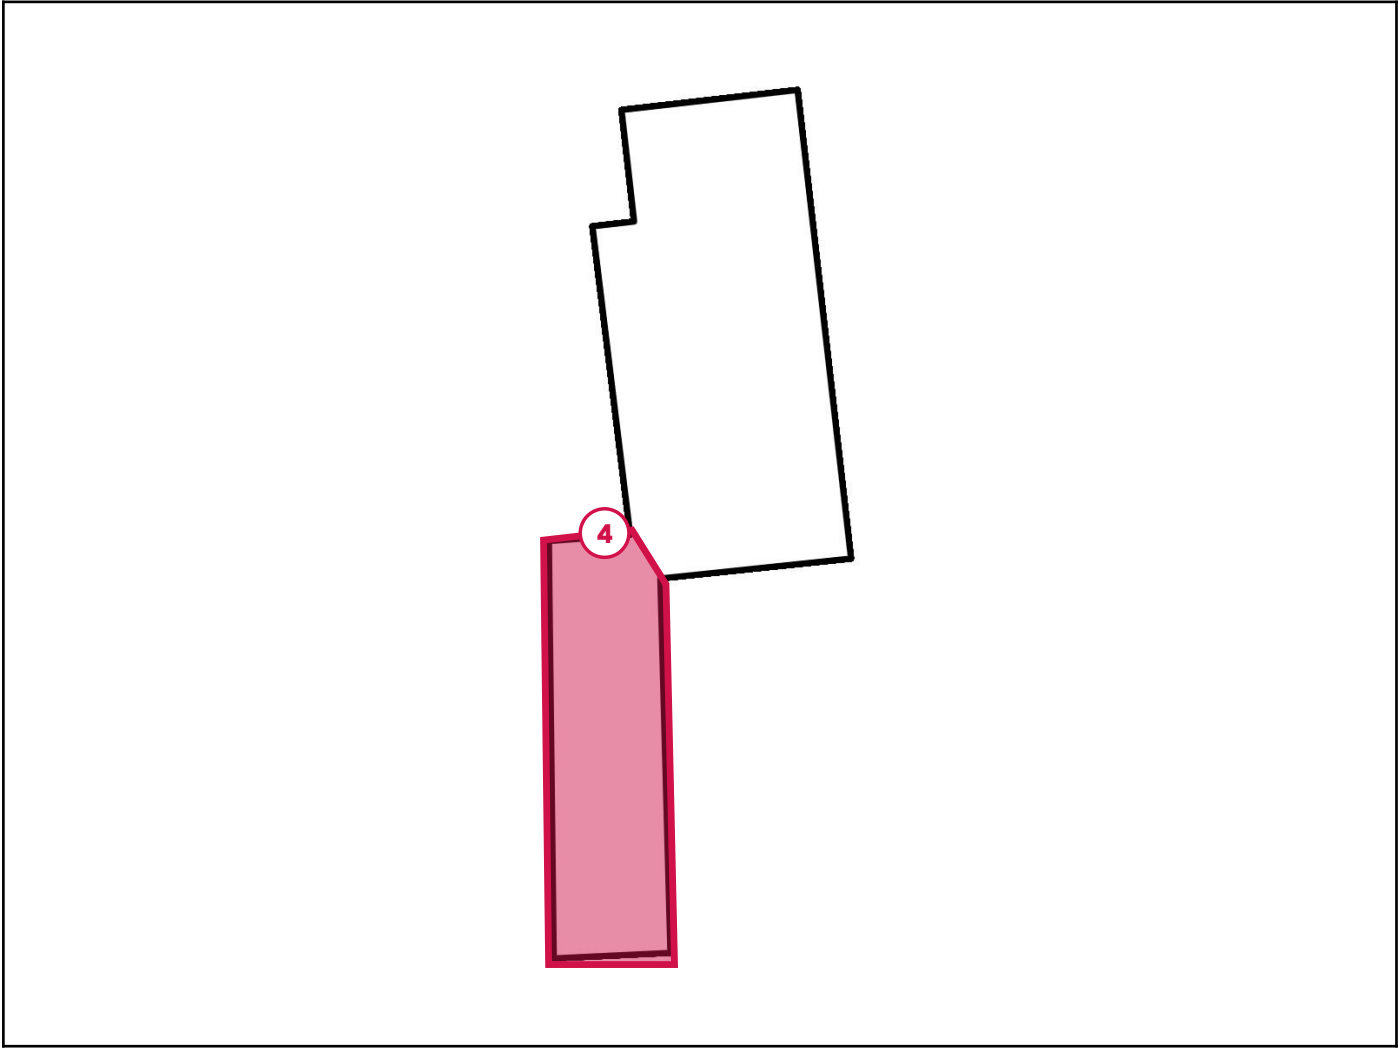
# Plan 1.20: Aanbouw

| Beschrijving | Type | Actie |
|---|---|---|
| 4. Golfplaten | Asbestmateriaal | Dringend verwijderen |

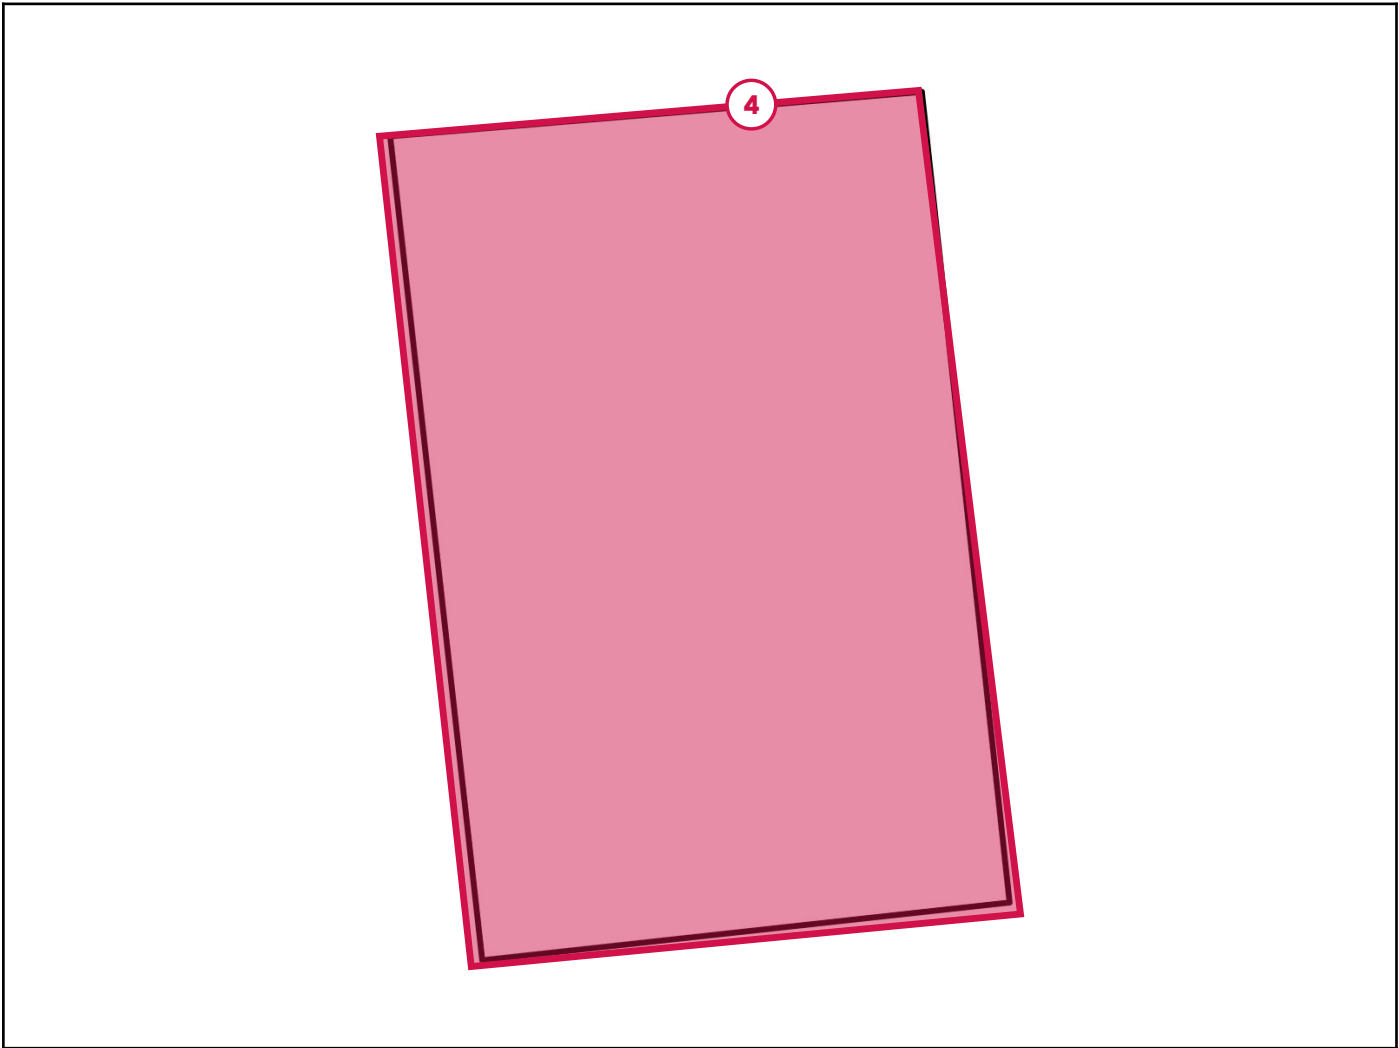
## Plan 2.2: Bijgebouw plan

| Beschrijving | Type | Actie |
|---|---|---|
| 4. Golfplaten | Asbestmateriaal | Dringend verwijderen |

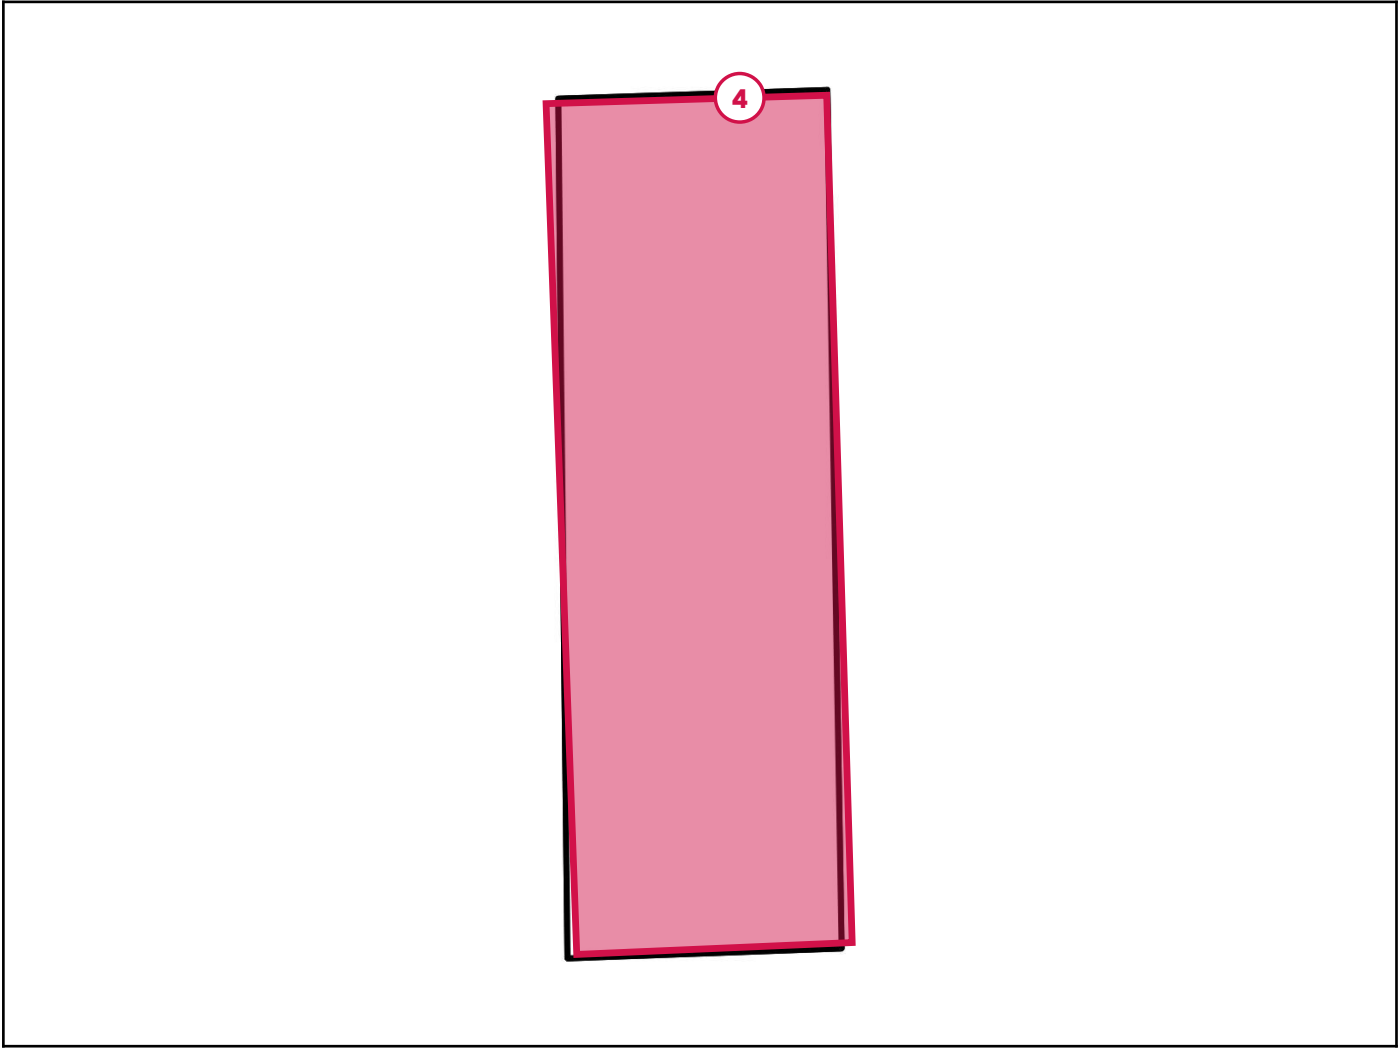
### Plan 3.3: Bijgebouw plan

| Beschrijving | Type | Actie |
|---|---|---|
| 4. Golfplaten | Asbestmateriaal | Dringend verwijderen |

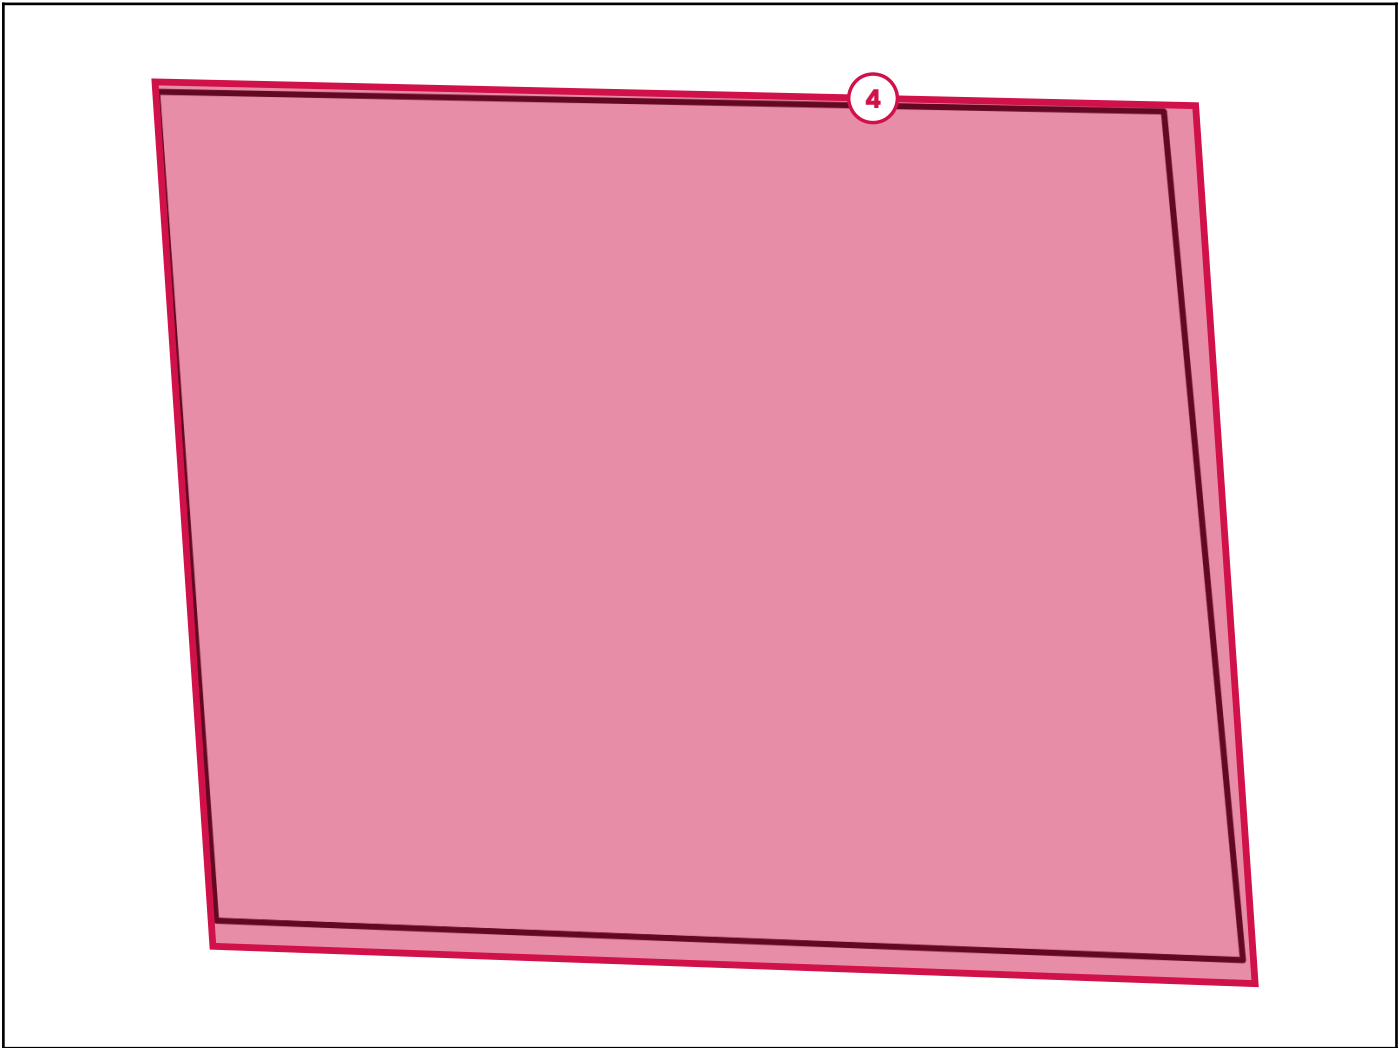
# Plan 4.2: Constructie plan

| Beschrijving | Type | Actie |
|---|---|---|
| 4. Golfplaten | Asbestmateriaal | Dringend verwijderen |

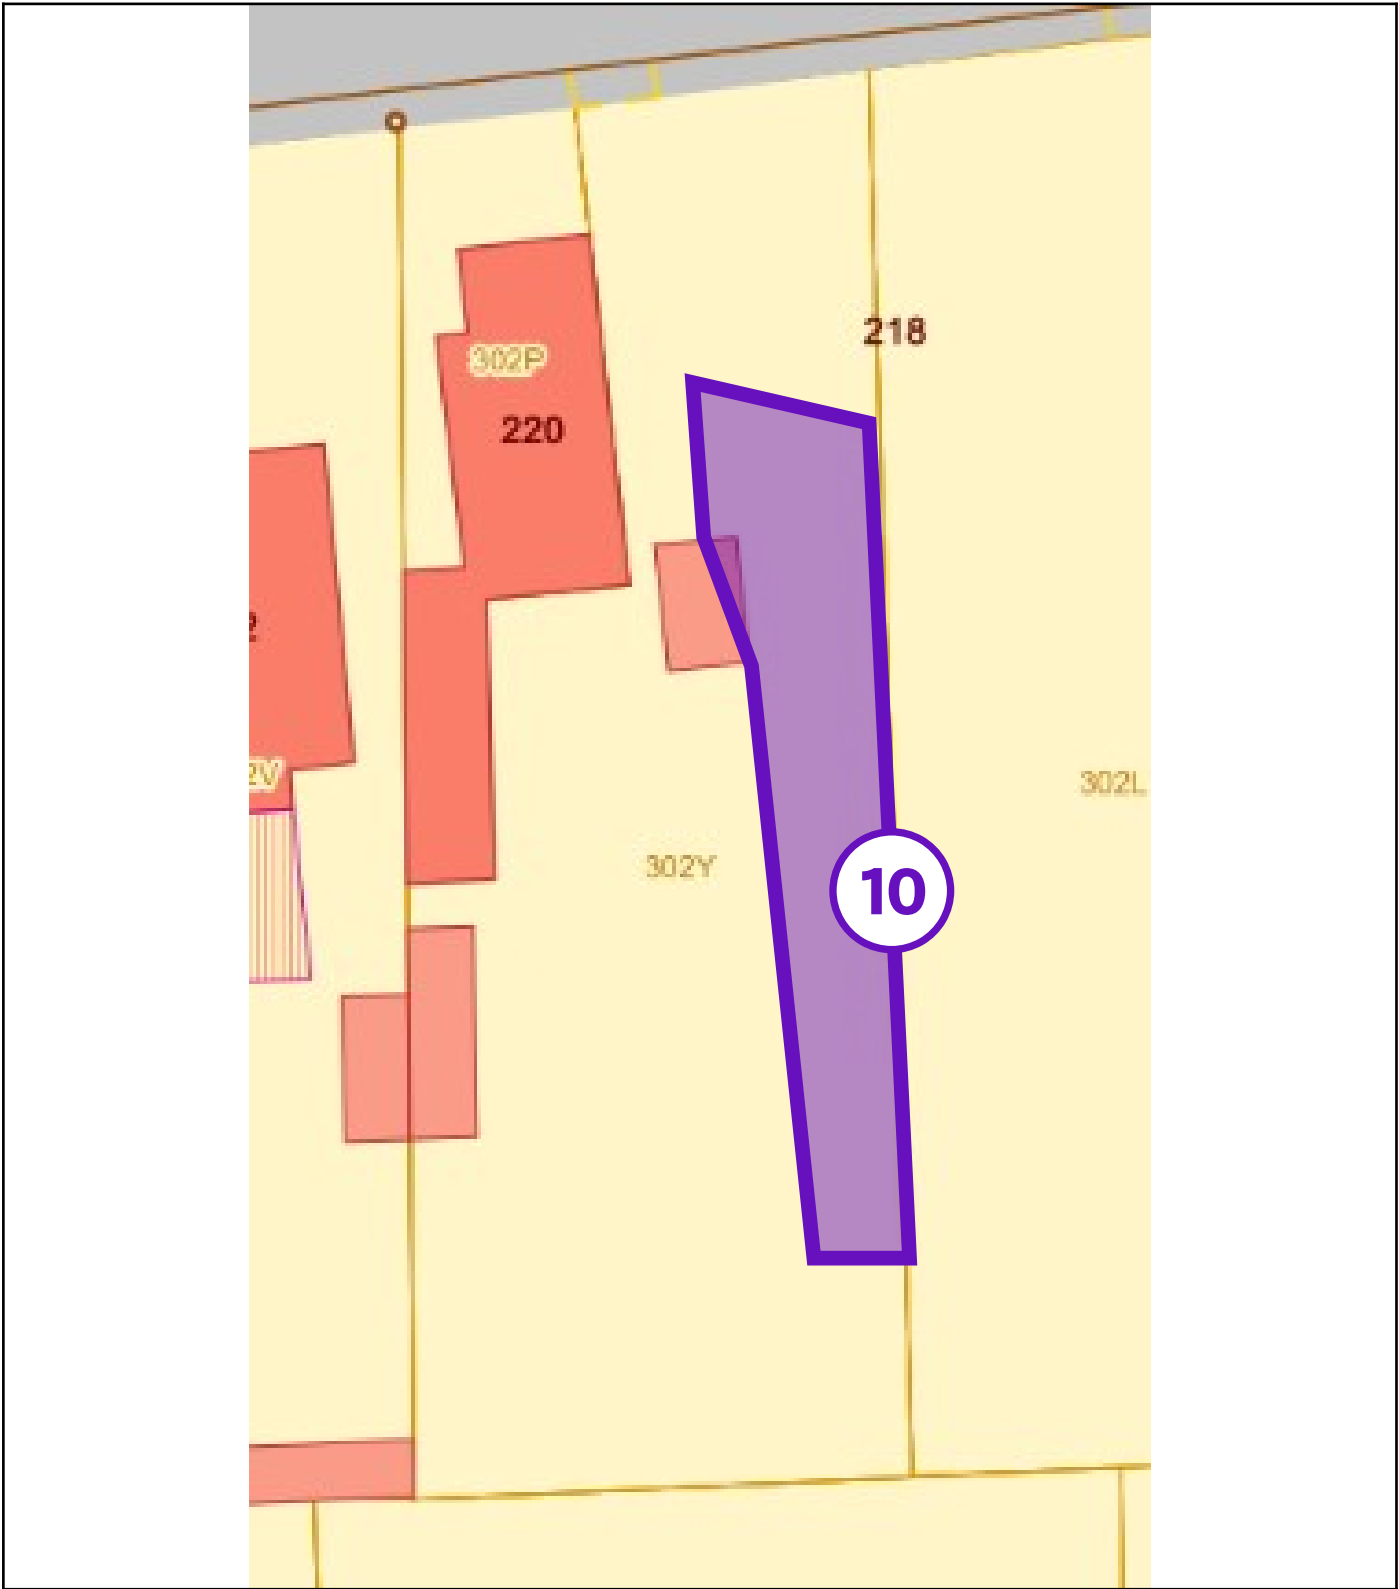
Plan 5.1: Vaststellingen buiten de constructies

| 10. Overwoekerende vegetatie | Beperking | - |

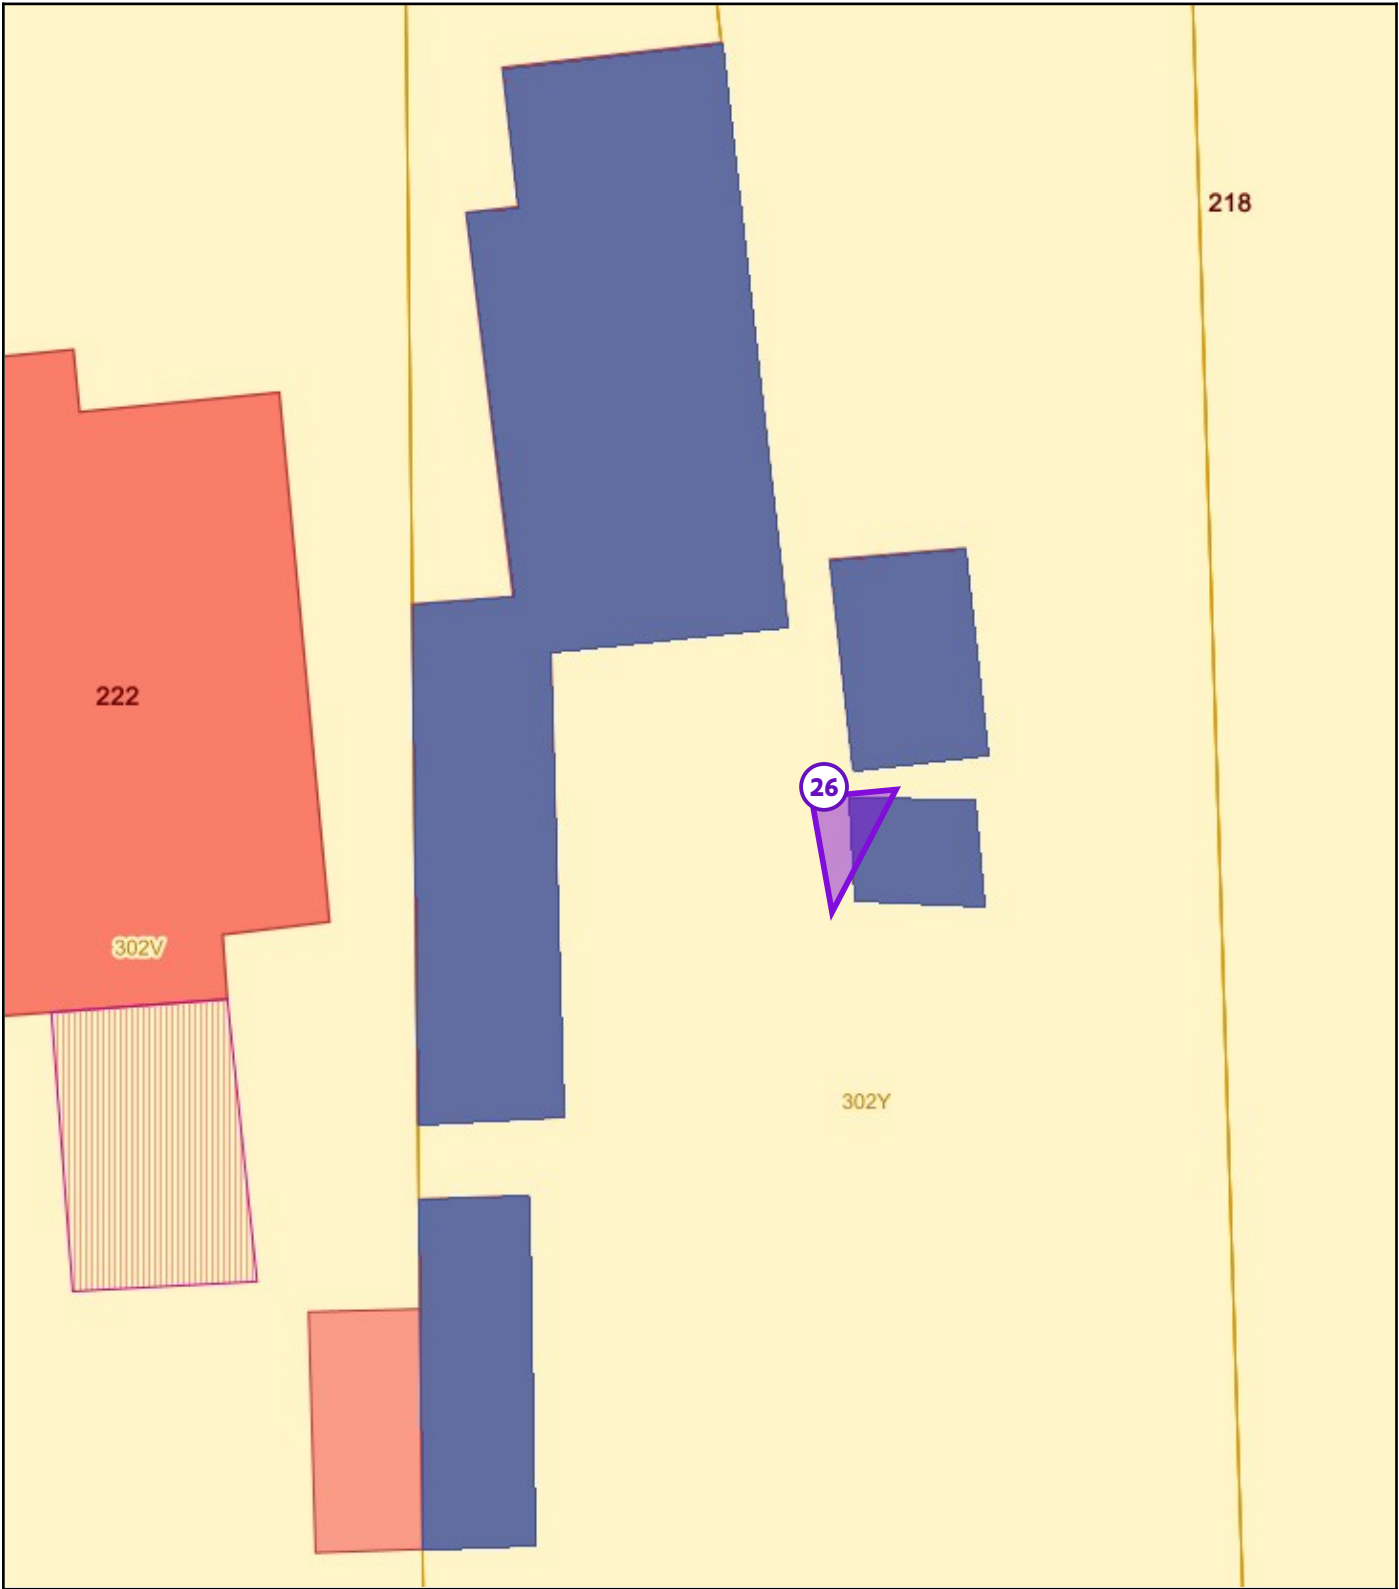
## Plan 5.2: Afdruipzones/afvloeizones

| 26. Golfplaten | Afdruipzone/afvloeizone | - |

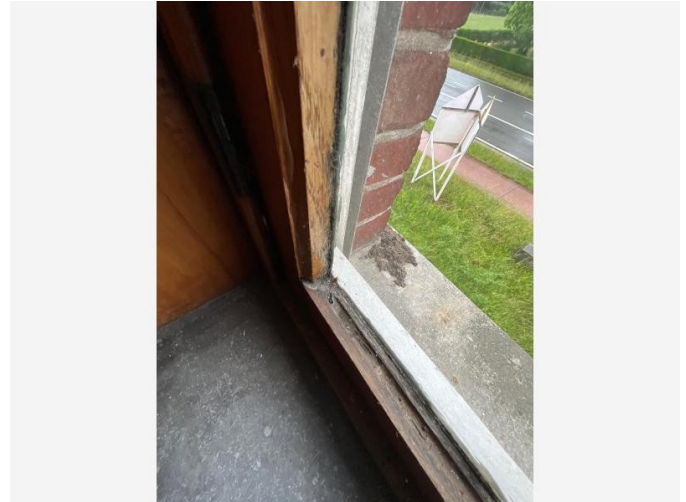
| Opmerking | <p>Deze oppervlakte, volumes en gewichten zijn niet gemeten, maar geschat op basis van een benadering van de aanwezige kitten (de opgegeven hoeveelheden mogen niet gebruikt worden als maatstaf voor heffingen).</p> <p>Er werd geen staalname uitgevoerd van de afdichtingsmastiek tussen het houten raamprofiel en het enkel glas. De mastiek bevindt zich rechtstreeks tegen het glas en is vastgehecht aan zowel het houten kader als het glasoppervlak. Dit houdt een reeel risico in op inherente schade aan het beglazingssysteem (breuk of verlies van luchtdichtheid van het glas)</p> <p>Het gaat om alle houten enkelglas ramen doorheen de hele woning.</p> <p>Het gaat om alle ramen met als mastiek cement doorheen de hele woning. (één raam is metaal - deze heeft een andere mastiek)</p> |

- Eenvoudige handelingen: mag via doe-het-zelf of door werknemer(s) met opleidingsattest eenvoudige handelingen  
Deze toepassing mag door een aannemer die over een opleidingsattest eenvoudige handelingen beschikt of door een particulier (doe-het-zelf), verwijderd worden indien er geen verhoogd risico op vrijgave van asbestvezels (max. concentratie 0,01 vezels/cm<sup>3</sup> - CODEX Art. VI.3-54) ontstaat en de toepassing voorafgaand wordt gefixeerd/bevochtigd. De individuele elementen moeten zonder machinale werktuigen (boormachine, slijpschijf, hogedrukreiniger!) en zonder breken of gooien een voor een losgemaakt worden en dubbel en luchtdicht verpakt afgevoerd worden naar een erkend afvalpunt (recyclagepark). Daar moeten ze voorzichtig in de container voor asbestafval worden gelegd. Op het recyclagepark worden uitsluitend hechtgebonden

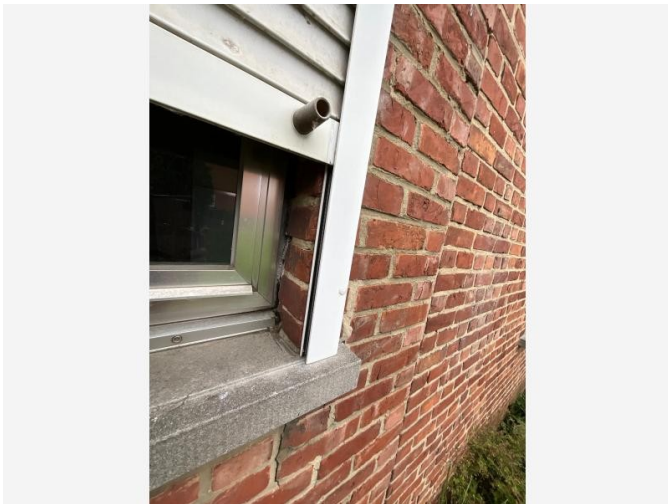
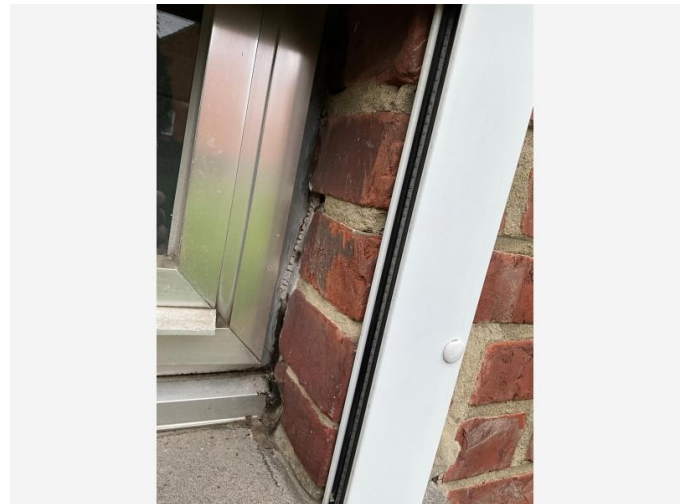
| Opmerking | Deze oppervlakte, volumes en gewichten zijn niet gemeten, maar geschat op basis van een benadering van de aanwezige mastiek (de opgegeven hoeveelheden mogen niet gebruikt worden als maatstaf voor heffingen). |

- Eenvoudige handelingen: mag via doe-het-zelf of door werknemer(s) met opleidingsattest eenvoudige handelingen  
Deze toepassing mag door een aannemer die over een opleidingsattest eenvoudige handelingen beschikt of door een particulier (doe-het-zelf), verwijderd worden indien er geen verhoogd risico op vrijgave van asbestvezels (max. concentratie 0,01 vezels/cm<sup>3</sup> - CODEX Art. VI.3-54) ontstaat en de toepassing voorafgaand wordt gefixeerd/bevochtigd. De individuele elementen moeten zonder machinale werktuigen (boormachine, slijpschijf, hogedrukreiniger) en zonder breken of gooien een voor een losgemaakt worden en dubbel en luchtdicht verpakt afgevoerd worden naar een erkend afvalpunt (recyclagepark). Daar moeten ze voorzichtig in de container voor asbestafval worden gelegd. Op het recyclagepark worden uitsluitend hechtgebonden asbestmaterialen aanvaard. Niet-hechtgebonden asbestmaterialen kunnen enkel bij een erkend

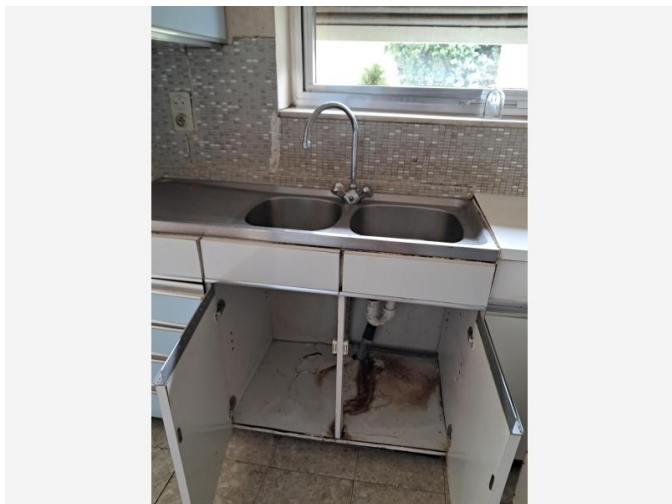
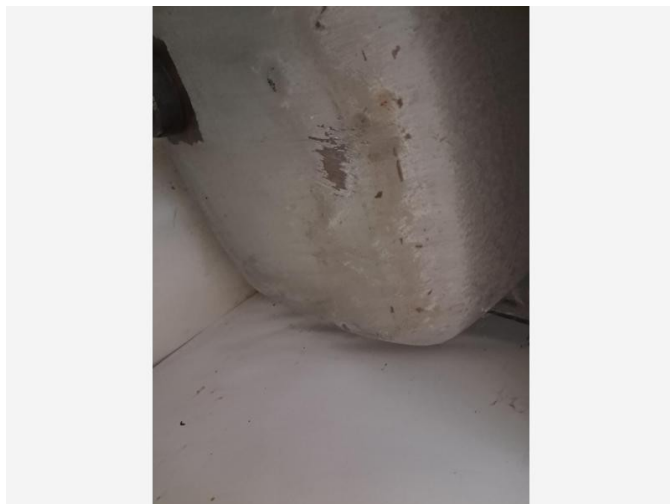
| Opmerking | Deze oppervlakte, volumes en gewichten zijn niet gemeten, maar geschat op basis van een benadering van de aanwezige coating (de opgegeven hoeveelheden mogen niet gebruikt worden als maatstaf voor heffingen). |

- Eenvoudige handelingen: mag via doe-het-zelf of door werknemer(s) met opleidingsattest eenvoudige handelingen  
Deze toepassing mag door een aannemer die over een opleidingsattest eenvoudige handelingen beschikt of door een particulier (doe-het-zelf), verwijderd worden indien er geen verhoogd risico op vrijgave van asbestvezels (max. concentratie 0,01 vezels/cm<sup>3</sup> - CODEX Art. VI.3-54) ontstaat en de toepassing voorafgaand wordt gefixeerd/bevochtigd. De individuele elementen moeten zonder machinale werktuigen (boormachine, slijpschijf, hogedrukreiniger!) en zonder breken of gooien een voor een losgemaakt worden en dubbel en luchtdicht verpakt afgevoerd worden naar een erkend afvalpunt (recyclagepark). Daar moeten ze voorzichtig in de container voor asbestafval worden gelegd. Op het recyclagepark worden uitsluitend hechtgebonden asbestmaterialen aanvaard. Niet-hechtgebonden asbestmaterialen kunnen enkel bij een erkend asbestverwijderaar of asbestafvalverwerker worden aangeboden.

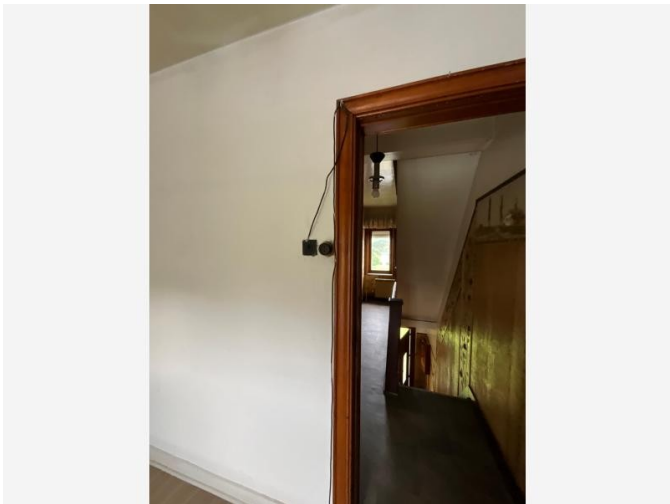
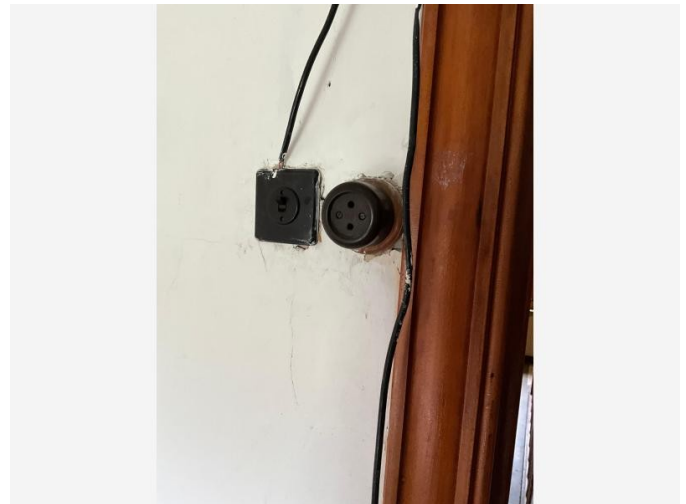
| Opmerking | <p>Deze oppervlakte werd niet gemeten, maar geschat op basis van een benadering voor alle aanwezige bakelieten elektrische toepassingen (stopcontacten, schakelaars,...) . Deze schatting mag niet worden gebruikt als maatstaf voor heffingen. Als deskundige hebben wij geverifieerd dat het materiaal inderdaad bakeliet betreft en geen harde PVC. Bakeliet wordt door ons beschouwd als een asbestverdachte toepassing, aangezien het in veel gevallen asbesthoudend is. We hebben echter geen staalname uitgevoerd om de functionaliteit van de installatie niet in gevaar te brengen.</p> |

- Eenvoudige handelingen: mag via doe-het-zelf of door werknemer(s) met opleidingsattest eenvoudige handelingen  
Deze toepassing mag door een aannemer die over een opleidingsattest eenvoudige handelingen beschikt of door een particulier (doe-het-zelf), verwijderd worden indien er geen verhoogd risico op vrijgave van asbestvezels (max. concentratie 0,01 vezels/cm<sup>3</sup> - CODEX Art. VI.3-54) ontstaat en de toepassing voorafgaand wordt gefixeerd/bevochtigd. De individuele elementen moeten zonder machinale werktuigen (boormachine, slijpschijf, hogedrukreiniger) en zonder breken of gooien een voor een losgemaakt worden en dubbel en luchtdicht verpakt afgevoerd worden naar een erkend afvalpunt (recyclagepark). Daar moeten ze voorzichtig in de container voor asbestafval worden gelegd. Op het recyclagepark worden uitsluitend hechtgebonden asbestmaterialen aanvaard. Niet-hechtgebonden asbestmaterialen kunnen enkel bij een erkend
