# Asbestinventarisatetest

Lobbensestraat 253, 3271 Scherpenheuvel-Zichem

Attestnummer : 20260726-000003.000

Uitgegeven op : 26.07.2026

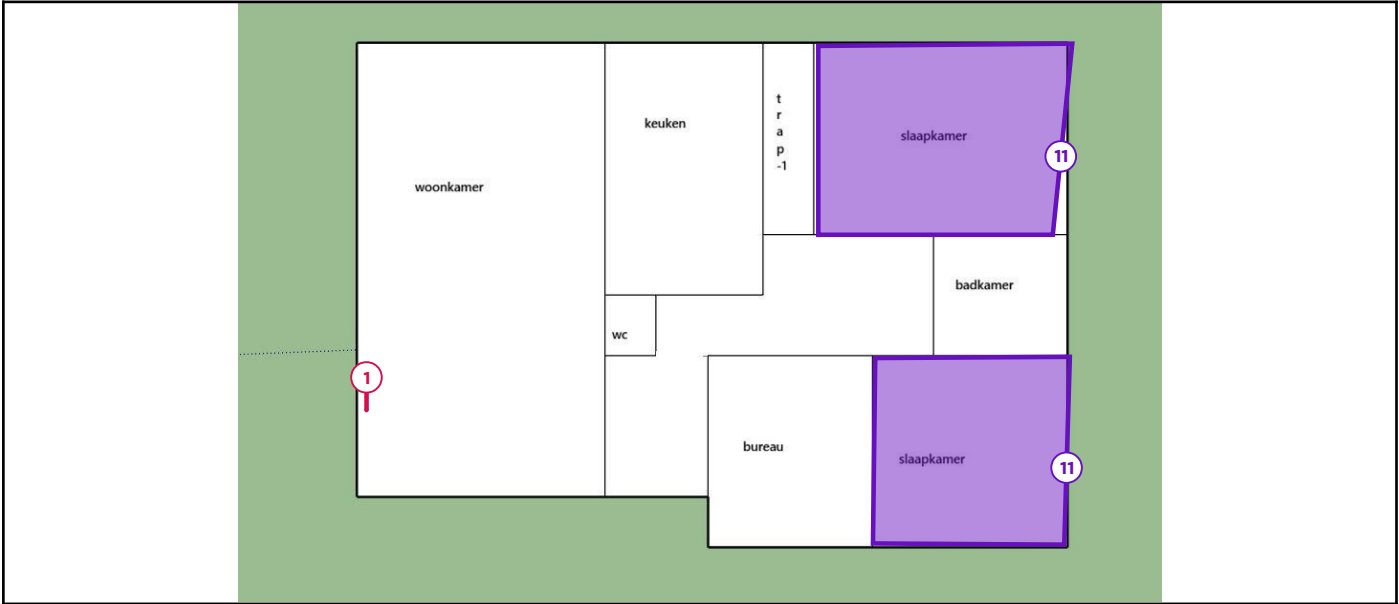
# Plan 1.4: Gelijkvloers

| Beschrijving | Type | Actie |
|---|---|---|
| 1. Kachelkoord | Asbestmateriaal | Dringend verwijderen |

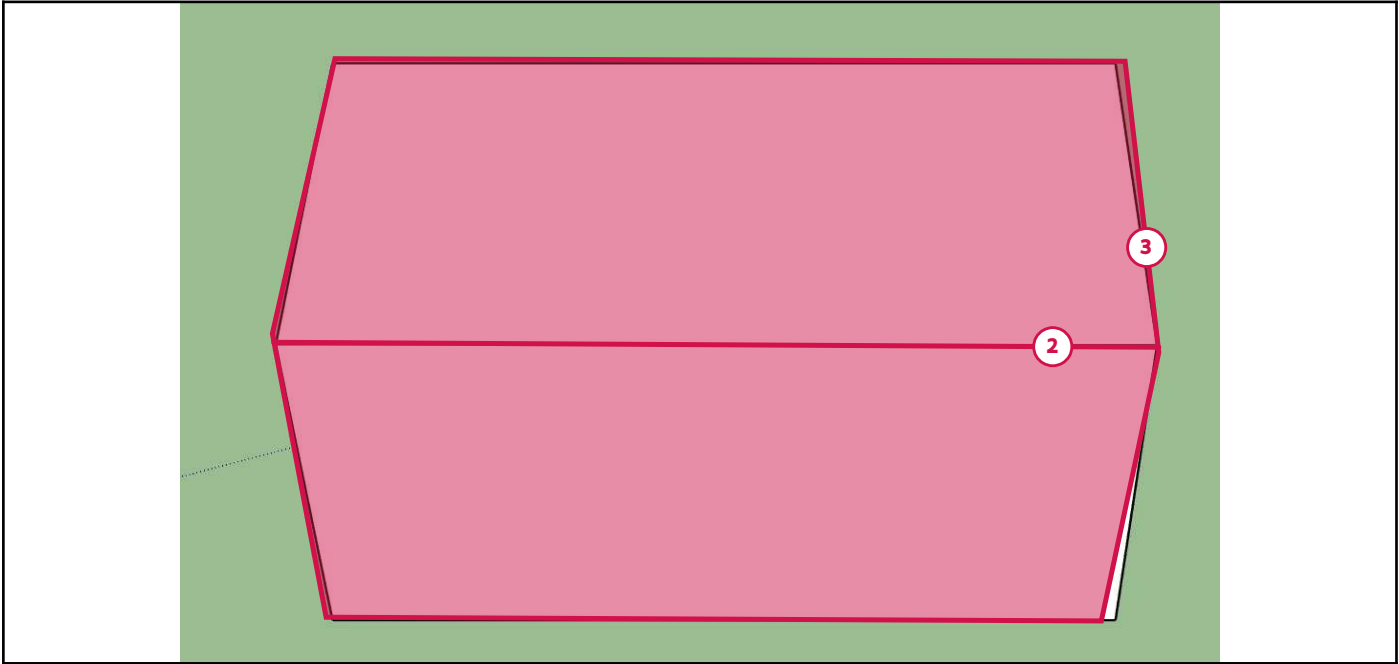
# Plan 1.8: Dak

| Beschrijving | Type | Actie |
|---|---|---|
| 2. Nokpannen | Asbestmateriaal | Dringend verwijderen |
| 3. Leien | Asbestmateriaal | Dringend verwijderen |

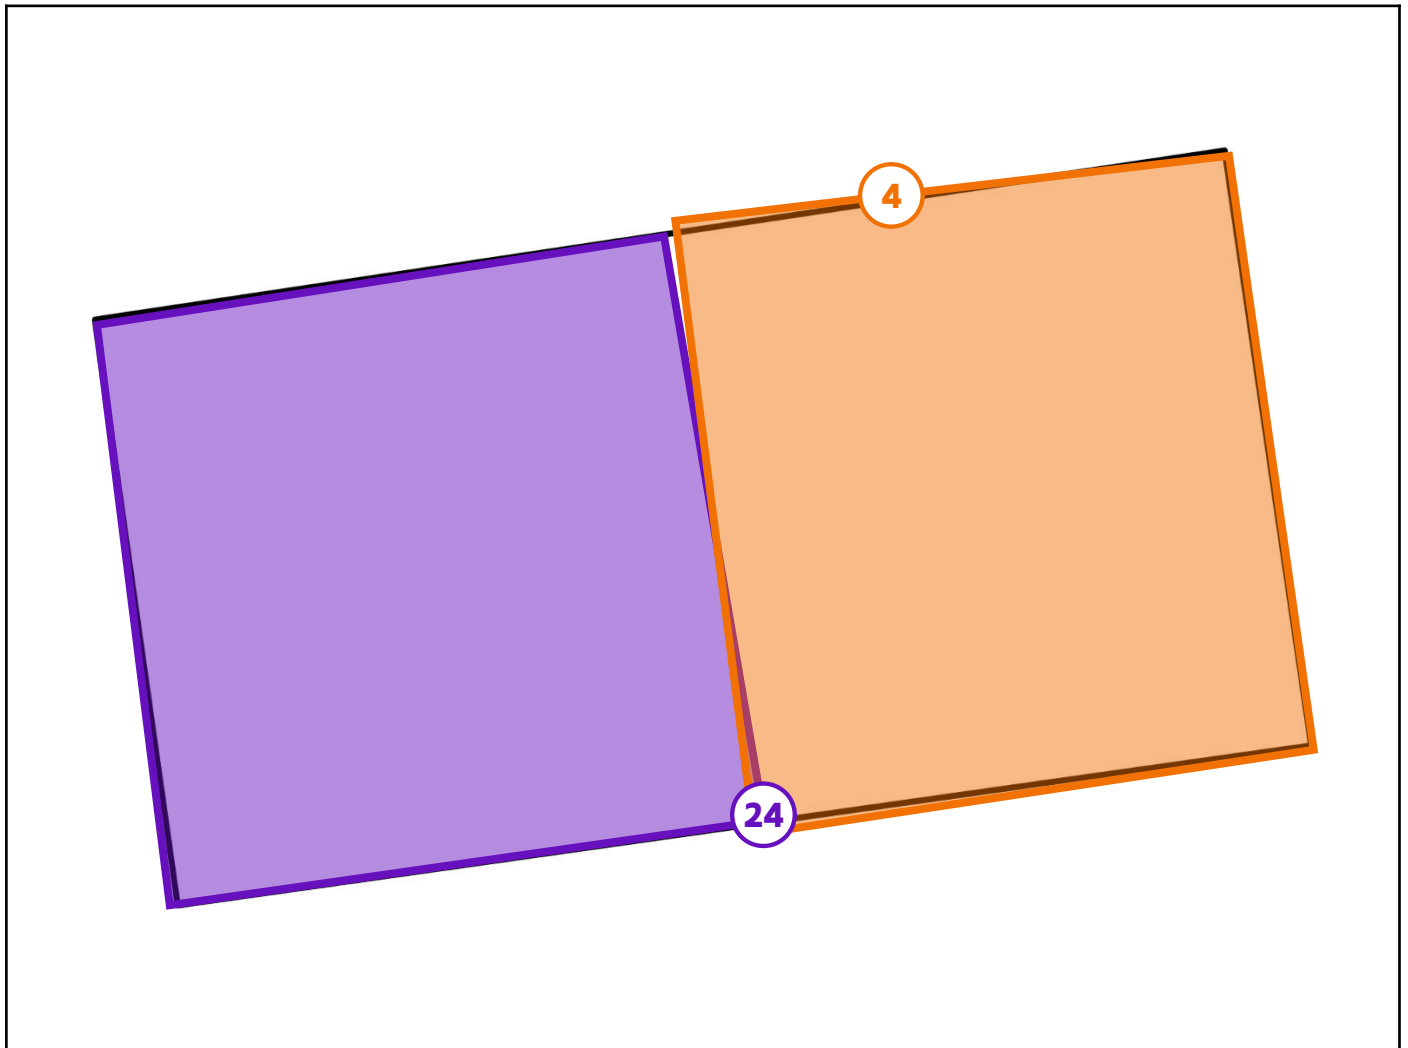
## Plan 2.1: Bijgebouw plan

| Beschrijving | Type | Actie |
|---|---|---|
| 4. Menuiserie platen | Asbestmateriaal | Maatregelen nemen |

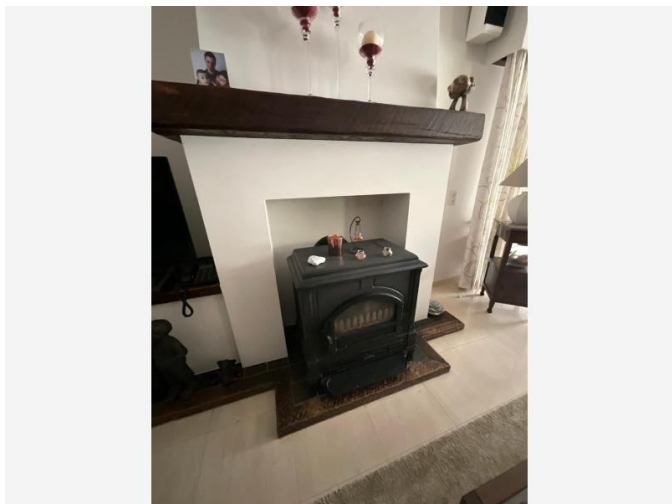
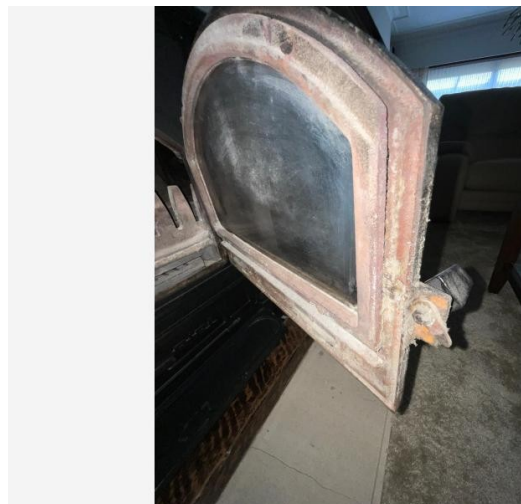
Het asbestmateriaal valt onder de mijlpaal van 2034.

**Dringend verwijderen**

| Eindbeoordeling materiaalrisico | Hoog materiaalrisico en/of hoge kans op vezelvrijgave |

| Gebondenheid | Categorie 3: niet-hechtgebonden met weinig of geen matrix |
| Asbestsoort (vezeltype) | Crocidoliet aanwezig |
| Asbestconcentratie | Hoog ( $\geq 50\%$ ) |
| Toestand van het materiaal | Matig beschadigd, matig verweerd |

| Beschrijving | Kachelkoord |

- Zorg voor een veilig beheer. Vermijd het beschadigen van het asbestmateriaal. Controleer de toestand jaarlijks op wijzigingen.
- Verwijder dit asbestmateriaal zo snel mogelijk. Volg de toestand goed op.
- Voer bijkomende staalname(s) uit.

- Eenvoudige handelingen: enkel door erkend asbestverwijderaar  
Deze toepassing mag door een aannemer die over een opleidingsattest eenvoudige handelingen beschikt of door een particulier (doe-het-zelver), verwijderd worden indien er geen verhoogd risico op vrijgave van asbestvezels (max. concentratie 0,01 vezels/cm<sup>3</sup> - CODEX Art. VI.3-54) ontstaat en de toepassing voorafgaand wordt gefixeerd/bevochtigd. De individuele elementen moeten zonder machinale werktuigen (boormachine, slijpschijf, hogedrukreiniger) en zonder breken of gooien een voor een losgemaakt worden en dubbel en luchtdicht verpakt afgevoerd worden naar een erkend afvalpunt (recyclagepark). Daar moeten ze voorzichtig in de container voor asbestafval worden gelegd. Op het recyclagepark worden uitsluitend hechtgebonden asbestmaterialen aanvaard. Niet-hechtgebonden asbestmaterialen kunnen enkel bij een erkend asbestverwijderaar of asbestafvalverwerker worden aangeboden.

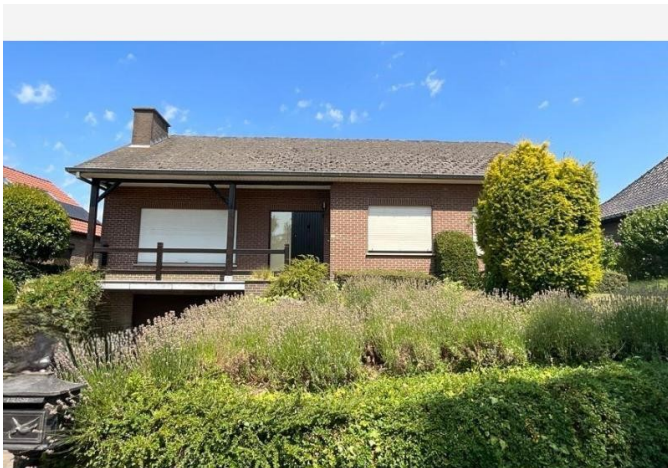
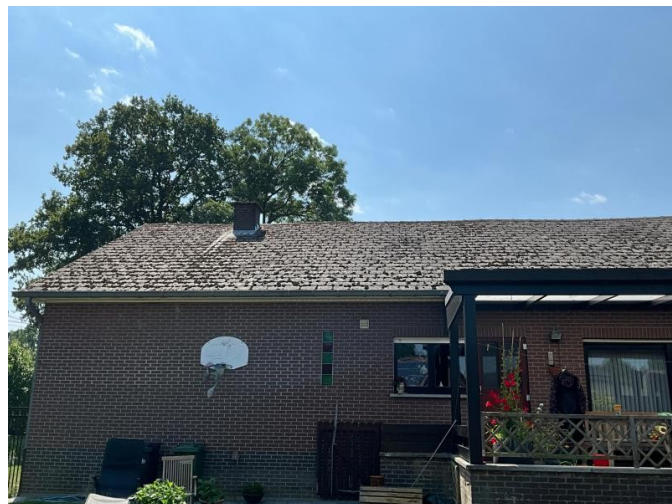
Het asbestmateriaal valt onder de mijlpaal van 2034.

**Dringend verwijderen**

- Zorg voor een veilig beheer. Vermijd het beschadigen van het asbestmateriaal. Controleer de toestand jaarlijks op wijzigingen.
- Verwijder dit asbestmateriaal zo snel mogelijk. Volg de toestand goed op.
- Hemelwater dat afspoelt van asbestcement daken of gevels kan asbestdeeltjes bevatten. Gebruik het enkel voor gesloten circuits (bv. spoelen toiletten). Reinig na het vervangen van het dak of de gevel de dakgoten en regenwaterput of -ton om asbesthoudend sediment of slib te verwijderen
- Voer bijkomende staalname(s) uit.

- Eenvoudige handelingen: mag via doe-het-zelf of door werknemer(s) met opleidingsattest eenvoudige handelingen  
Deze toepassing mag door een aannemer die over een opleidingsattest eenvoudige handelingen beschikt of door een particulier (doe-het-zelf), verwijderd worden indien er geen verhoogd risico op vrijgave van asbestvezels (max. concentratie 0,01 vezels/cm<sup>3</sup> - CODEX Art. VI.3-54) ontstaat en de toepassing voorafgaand wordt gefixeerd/bevochtigd. De individuele elementen moeten zonder machinale werktuigen (boormachine,

- Eenvoudige handelingen: enkel door erkend asbestverwijderaar  
Hoewel deze eventueel door eenvoudige handelingen verwijderd kunnen worden, adviseer ik als deskundige om de verwijdering te laten uitvoeren door een erkende asbestverwijderaar. Dit garandeert de veiligheid van zowel de bewoners als de burens

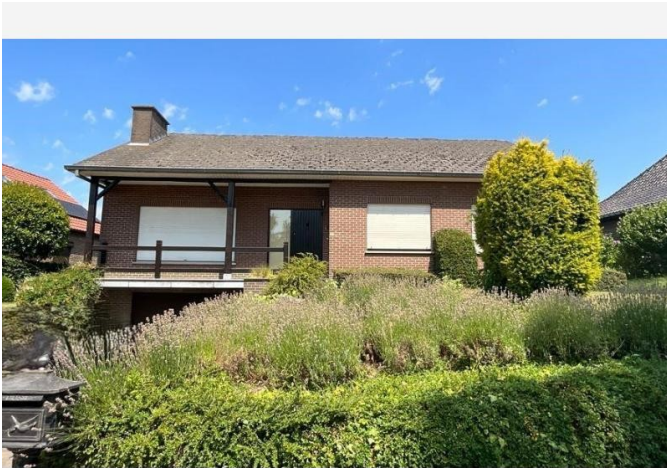
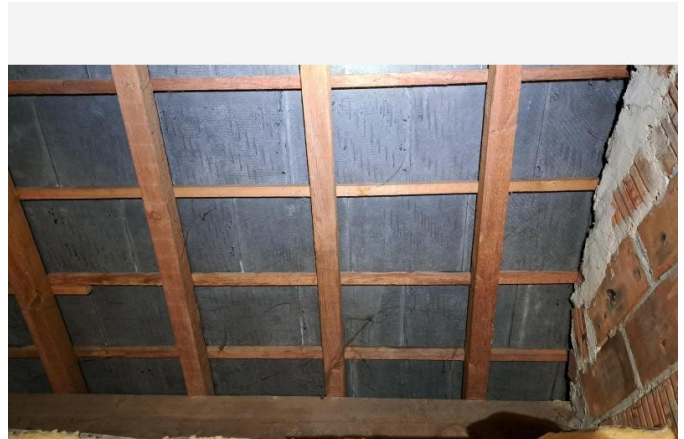
| Opmerking | Deze oppervlakte, volumes en gewichten zijn niet gemeten, maar geschat op basis van een benadering van de aanwezige leien (de opgegeven hoeveelheden mogen niet gebruikt worden als maatstaf voor heffingen). |

- Eenvoudige handelingen: mag via doe-het-zelf of door werknemer(s) met opleidingsattest eenvoudige handelingen  
Deze toepassing mag door een aannemer die over een opleidingsattest eenvoudige handelingen beschikt of door een particulier (doe-het-zelf), verwijderd worden indien er geen verhoogd risico op vrijgave van asbestvezels (max. concentratie 0,01 vezels/cm<sup>3</sup> - CODEX Art. VI.3-54) ontstaat en de toepassing voorafgaand wordt gefixeerd/bevochtigd. De individuele elementen moeten zonder machinale werktuigen (boormachine,

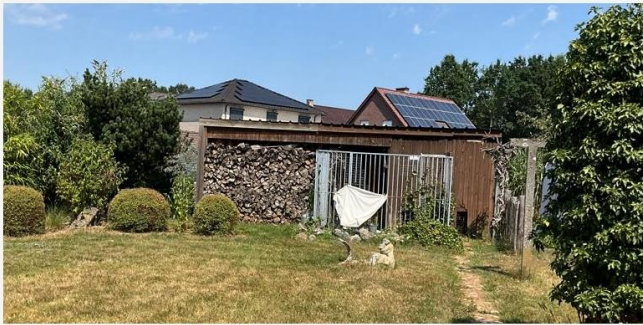
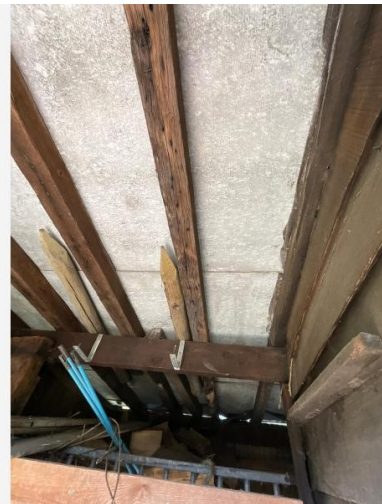
| Opmerking | Deze oppervlakte, volumes en gewichten zijn niet gemeten, maar geschat op basis van een benadering van de aanwezige onderdakplaten (de opgegeven hoeveelheden mogen niet gebruikt worden als maatstaf voor heffingen) |

- Eenvoudige handelingen: mag via doe-het-zelf of door werknemer(s) met opleidingsattest eenvoudige handelingen  
Deze toepassing mag door een aannemer die over een opleidingsattest eenvoudige handelingen beschikt of door een particulier (doe-het-zelf), verwijderd worden indien er geen verhoogd risico op vrijgave van asbestvezels (max. concentratie 0,01 vezels/cm<sup>3</sup> - CODEX Art. VI.3-54) ontstaat en de toepassing voorafgaand wordt gefixeerd/bevochtigd. De individuele elementen moeten zonder machinale werktuigen (boormachine, slijpschijf, hogedrukreiniger!) en zonder breken of gooien een voor een losgemaakt worden en dubbel en luchtdicht verpakt afgevoerd worden naar een erkend afvalpunt (recyclagepark). Daar moeten ze voorzichtig

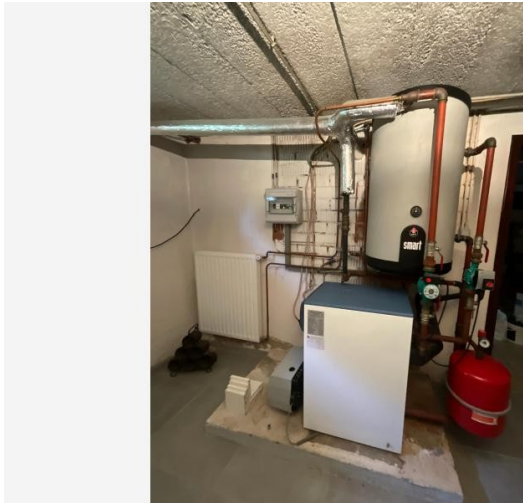
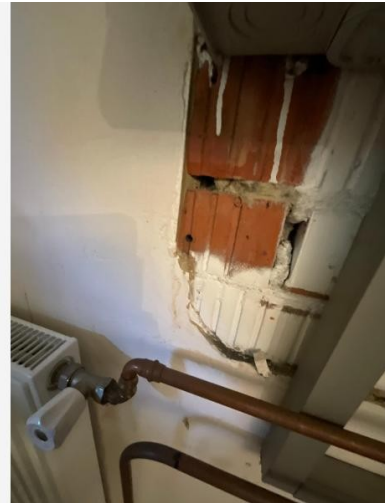
## Fiche 14: Cementering

Geen asbest

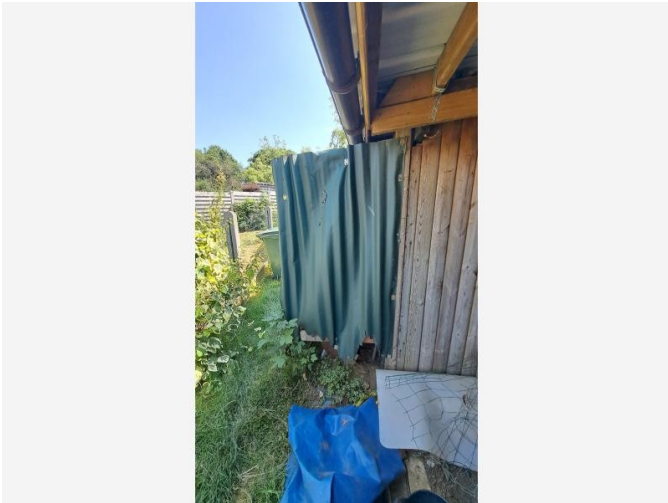
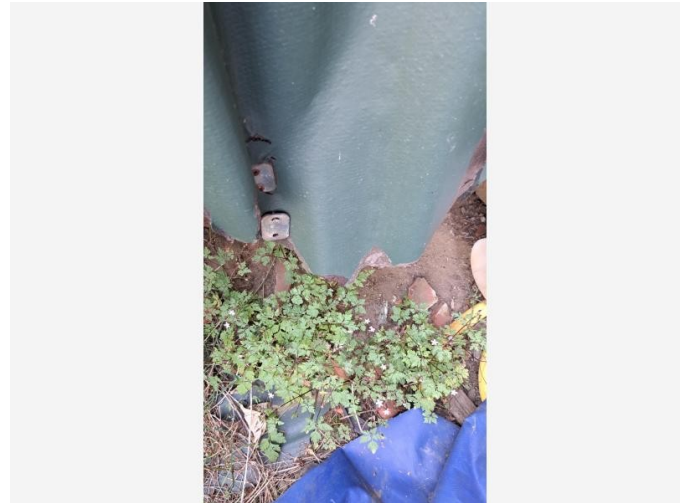
## Fiche 15: Golfplaten bitumen

Geen asbest

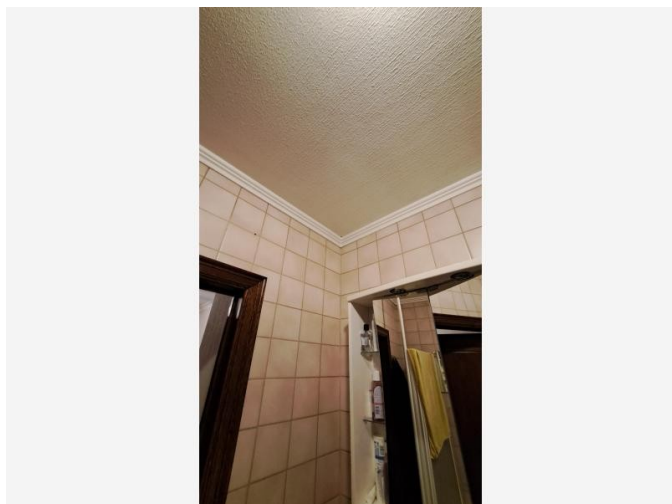
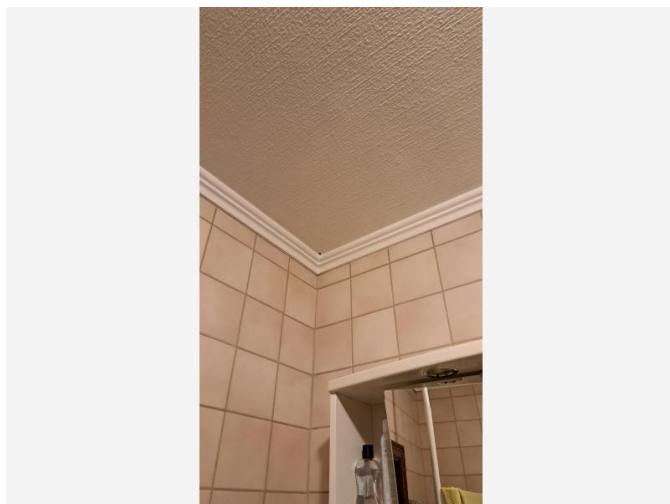
## Fiche 16: Pleisterwerk plafonds

Geen asbest

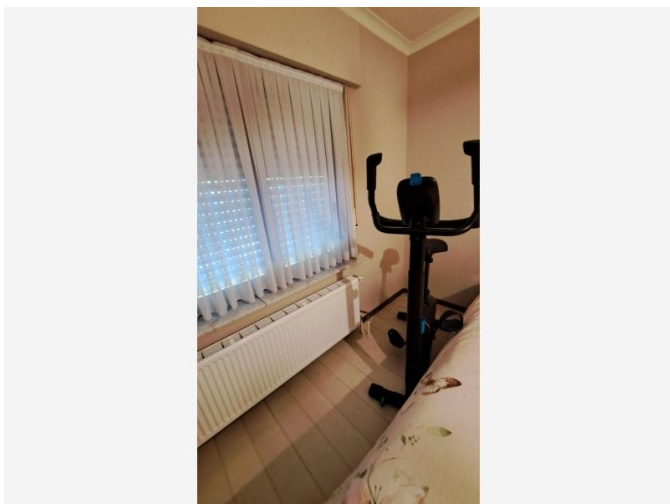
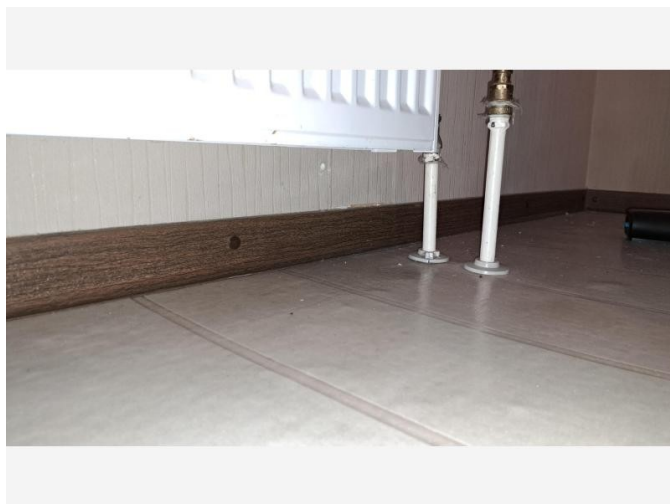
## Fiche 18: Pleisterwerk muren

Geen asbest

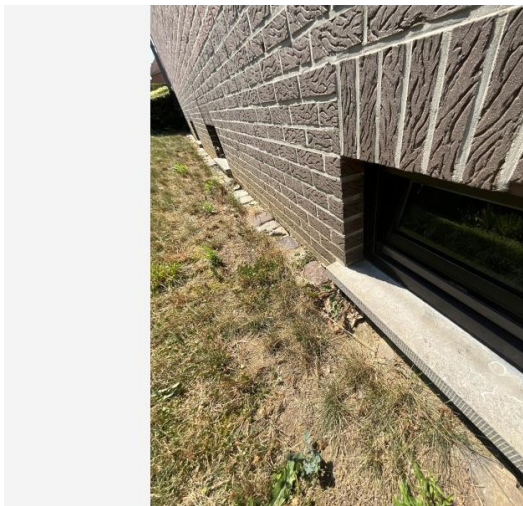
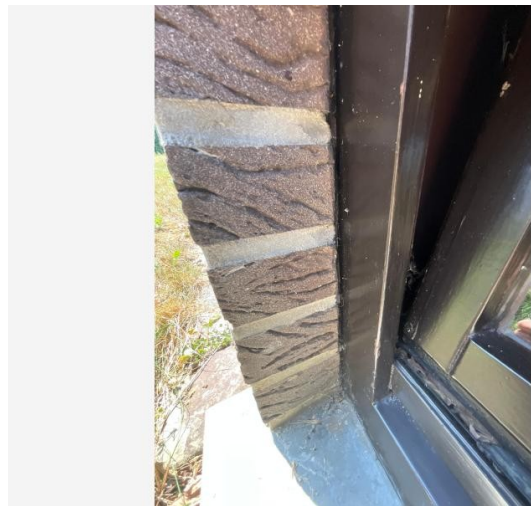
### Fiche 22: Mastiek profiel - muur

| Beschrijving | Notitie | Terug te vinden op plannen |
|---|---|---|
| Fiche 22: Mastiek profiel - muur | Mastiek was niet zichtbaar, daarmee kan deze niet beoordeeld worden op eventuele asbestverdachte materialen. Het gaat om alle mastiek die gebruikt werd bij de verticale wandopeningen van de gehele woning. | Plan 1.11: Volledige woning |

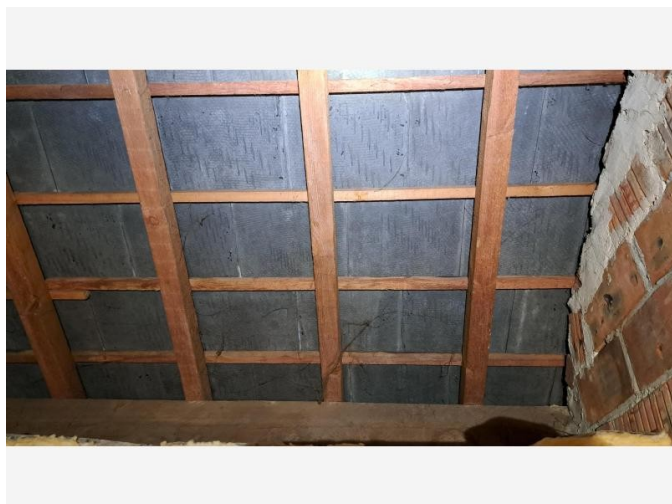
### Fiche 24: Geen onderdak aanwezig

| Beschrijving | Notitie | Terug te vinden op plannen |
|---|---|---|
| Fiche 24: Geen onderdak aanwezig | Tijdens de inspectie van dit gebouw hebben we vastgesteld dat er geen onderdak aanwezig is in de dakstructuur. | Plan 1.9: Dak<br>Plan 2.1: Bijgebouw plan |
