# Asbestinventarisatetest

Basilieklaan 86, 3270 Scherpenheuvel-Zichem

Attestnummer : 20260512-000201.000

Uitgegeven op : 12.05.2026

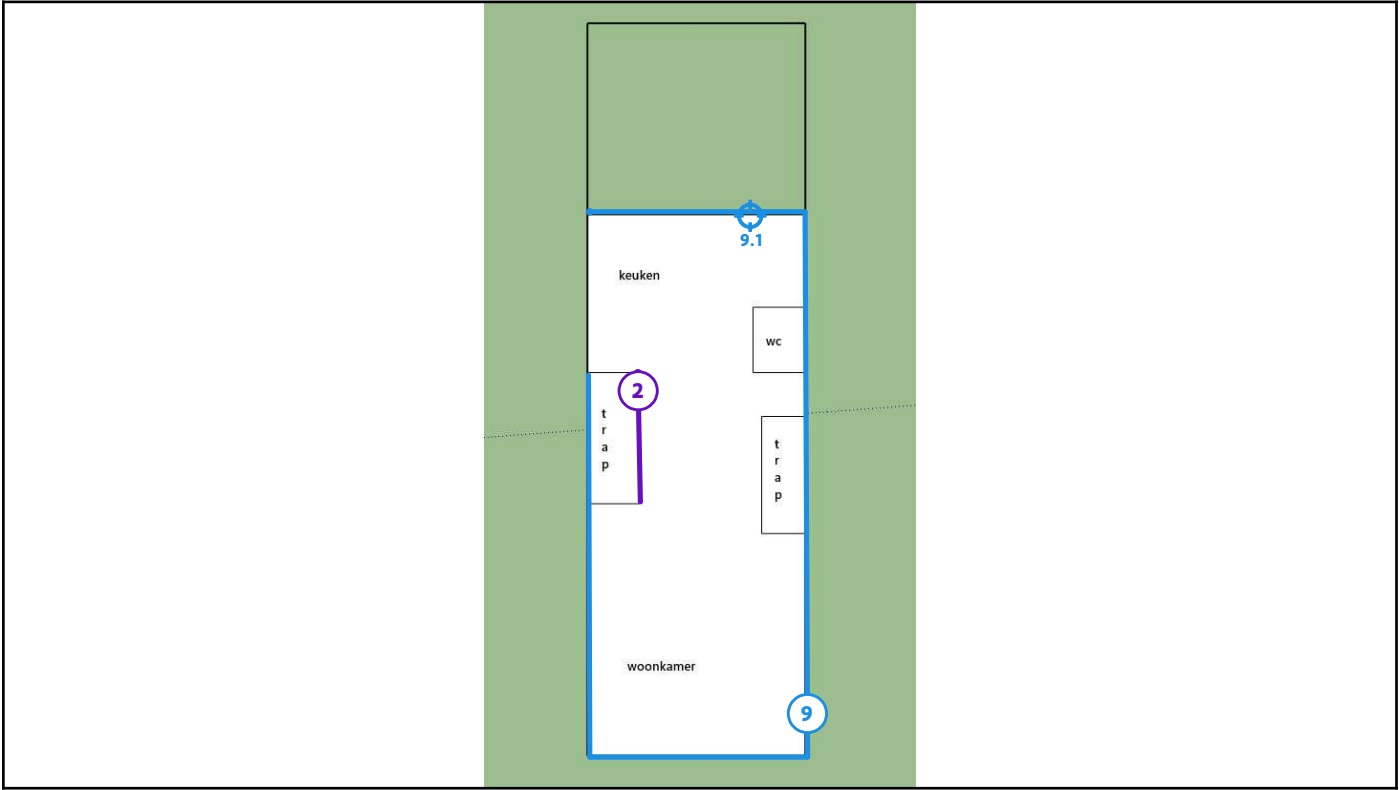
# Plan 1.6: Eerste verdiep

| Beschrijving | Type | Actie |
|---|---|---|
| 2. Voorzet wanden | Advies | - |

Er werden voorzetwanden (valse muren) aangebracht. Als deskundige kan ik geen uitspraak doen over eventuele asbestverdachte toepassingen die aanwezig zijn of verborgen zitten achter de voorzetwanden. Bij renovaties, sloop of verbouwingen is het aan te raden een destructieve asbestinventaris op te stellen voor deze ruimtes.

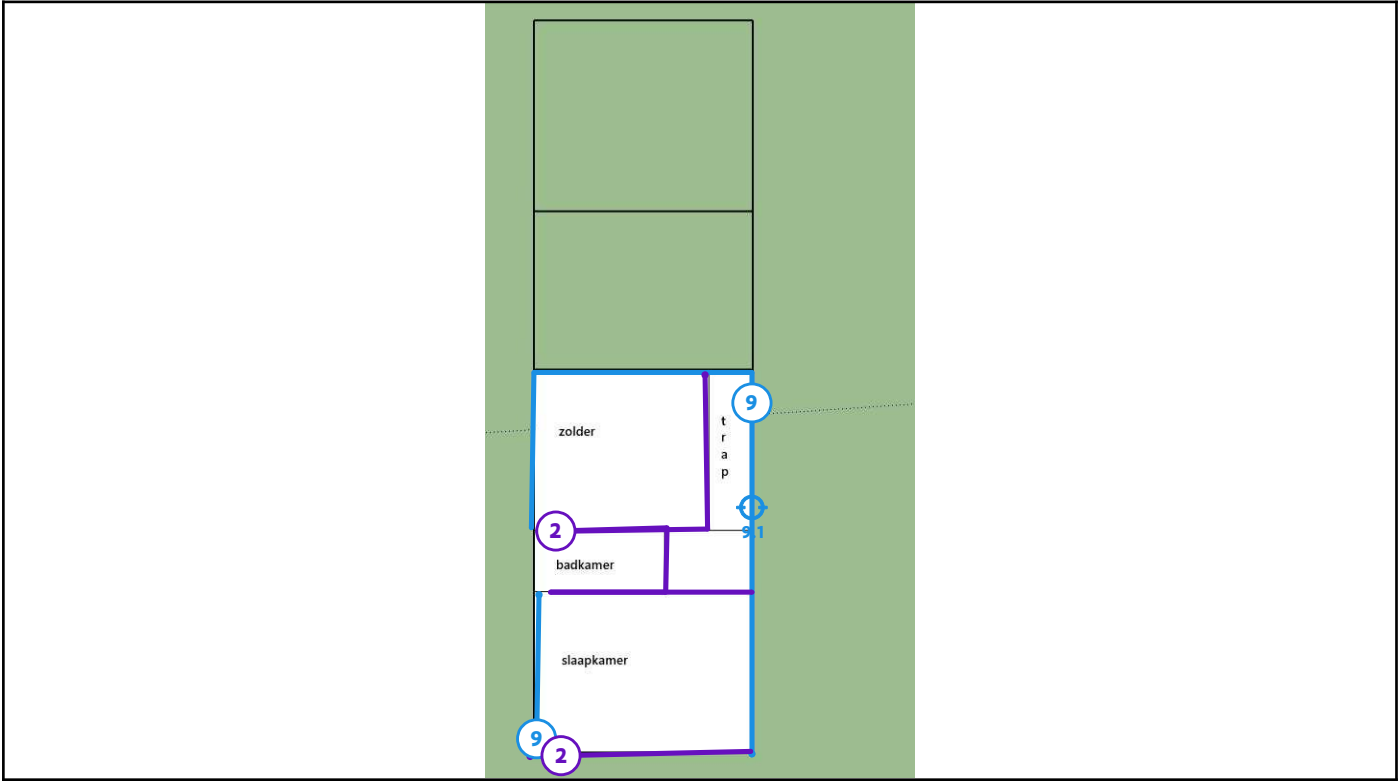
# Plan 1.8: Zolder

| Beschrijving | Type | Actie |
|---|---|---|
| 2. Voorzet wanden | Advies | - |

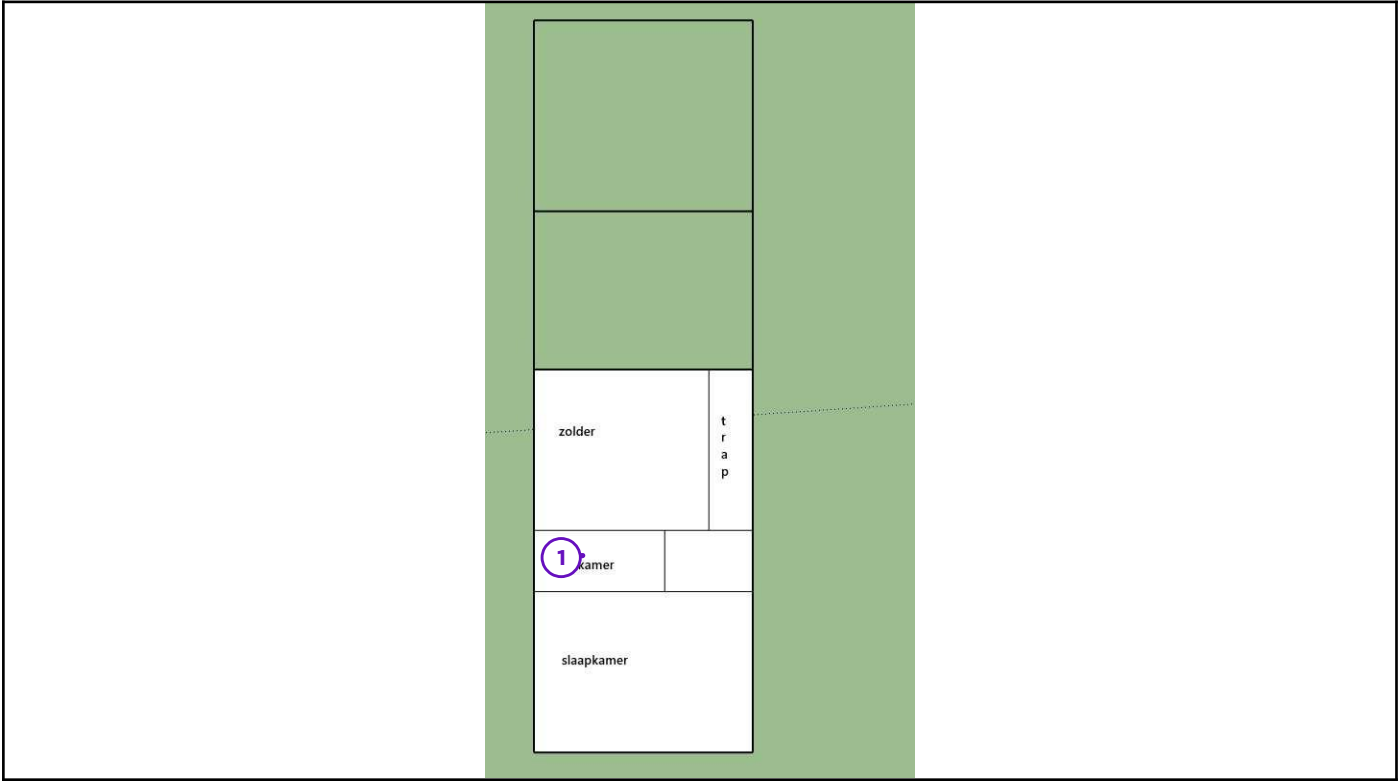
# Plan 1.9: Zolder

| Beschrijving | Type | Actie |
|---|---|---|
| 1. Zolderluik | Beperking | - |

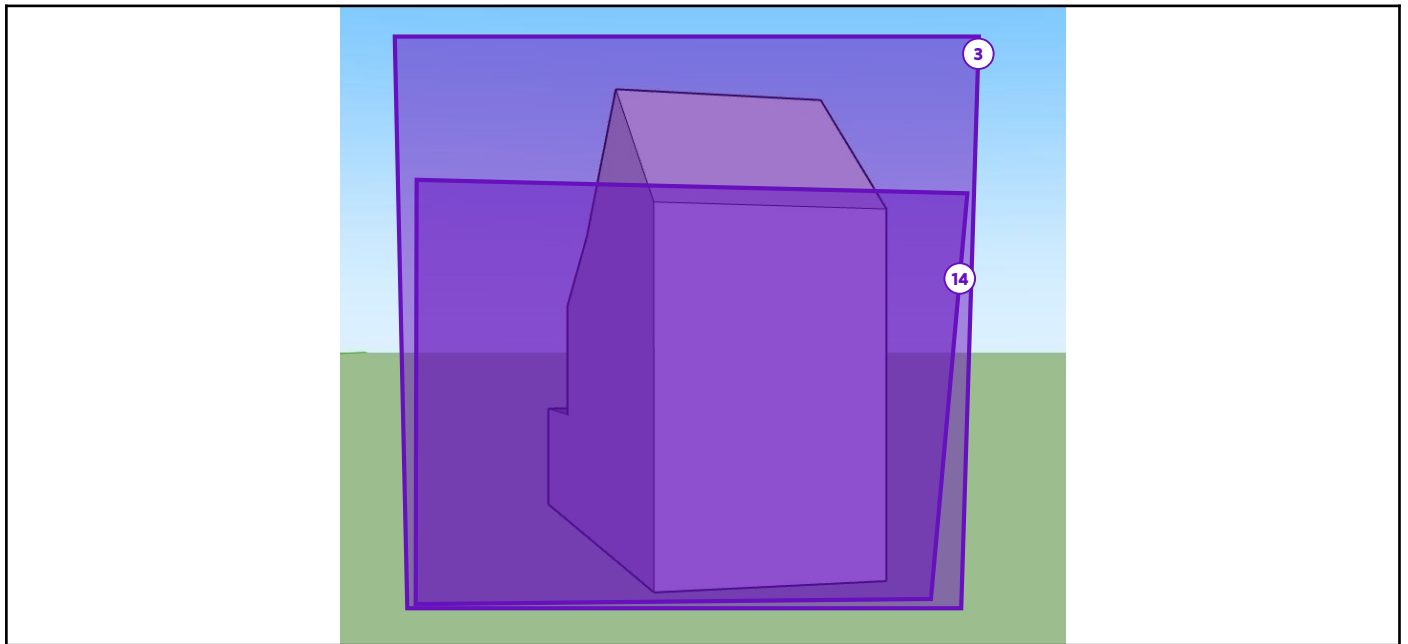
## Plan 1.14: Volledige woning

| Beschrijving | Type | Actie |
|---|---|---|
| 3. Tegellijm tegels | Advies | - |
| 14. Mastiek profiel - muur | Overige ruimte of materiaal | - |

Bij de tegelwanden, zowel verticaal als horizontaal, doorheen de hele woning, is de mogelijkheid aanwezig dat er asbesthoudende tegels en tegellijm is gebruikt. Deze lijm bevindt zich achter de tegels. Omdat we geen destructieve methoden mochten toepassen, kunnen we geen oordeel geven over zowel de tegels als tegellijm.

Echter, bij renovaties of sloop is een destructief onderzoek naar deze tegellijm absoluut noodzakelijk.

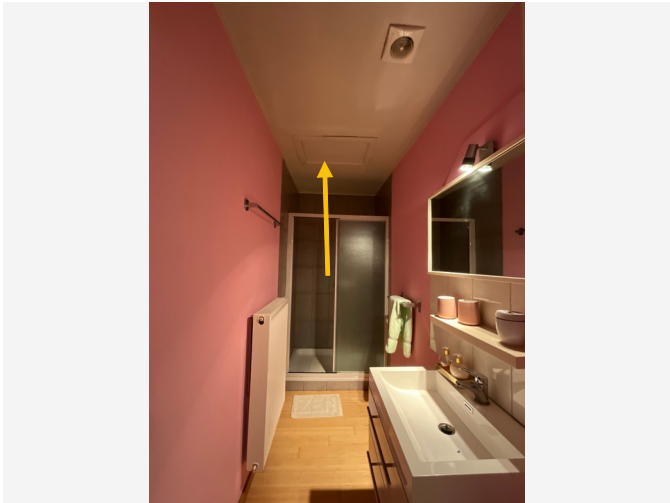
Situeringsfoto

### Tijdelijke beperking

**Reden:** geen toegang mogelijk

**Uitleg van de asbestdeskundige:** Het zolderluik was vasgemaakt (dichtgekit) dit kon niet worden geopend zonder destructieve handelingen. Dit asbestattest is niet representatief voor de (mogelijke) aanwezigheid van asbest in de niet-geïnspecteerde zone.

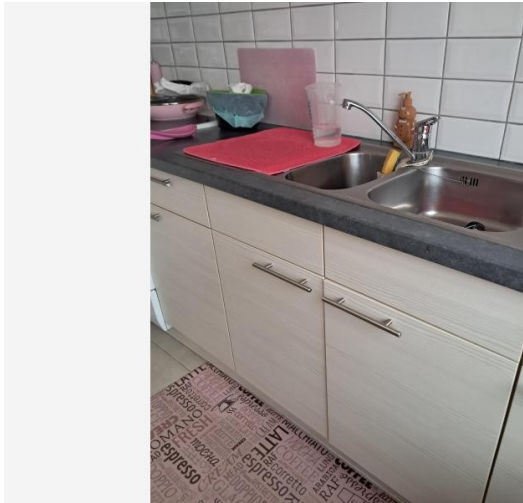
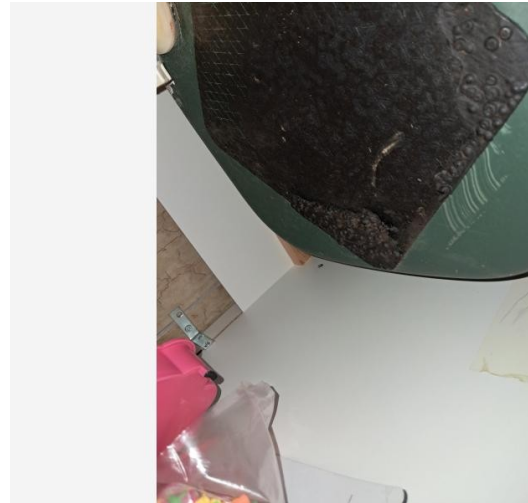
## Fiche 4: Antidreunplaat gootsteen

Geen asbest

| # | Type | Referentie | Resultaat |
|---|---|---|---|
| 4.1 | Puntmonster | Monster 2 antidreunplaat | Geen asbest |

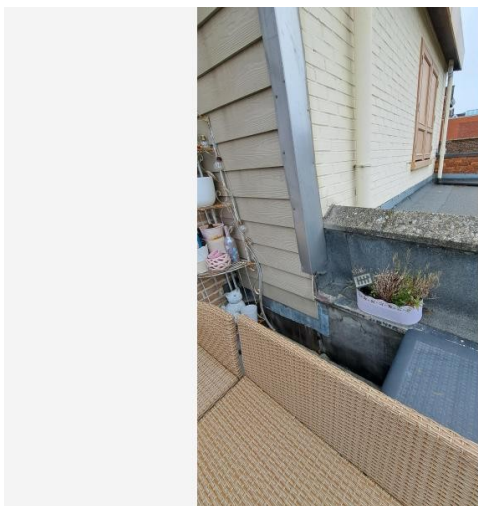
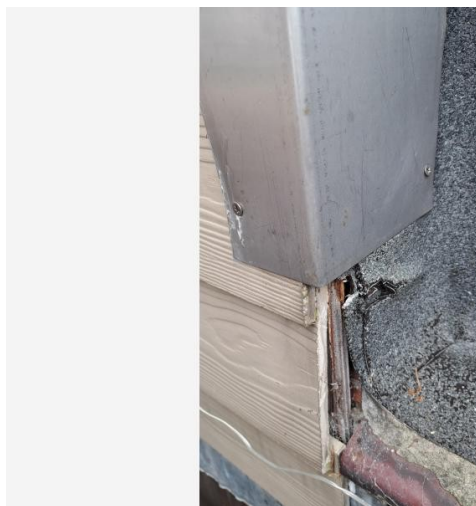
## Fiche 5: Roofing

Geen asbest

| # | Type | Referentie | Resultaat |
|---|---|---|---|
| 5.1 | Puntmonster | Monster 3 roofing | Geen asbest |

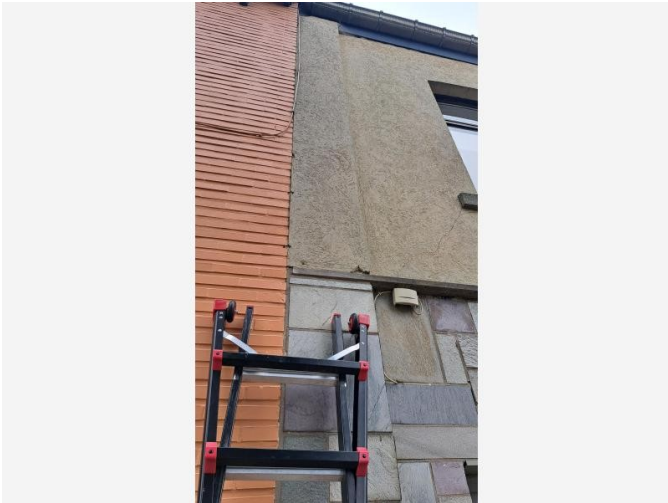
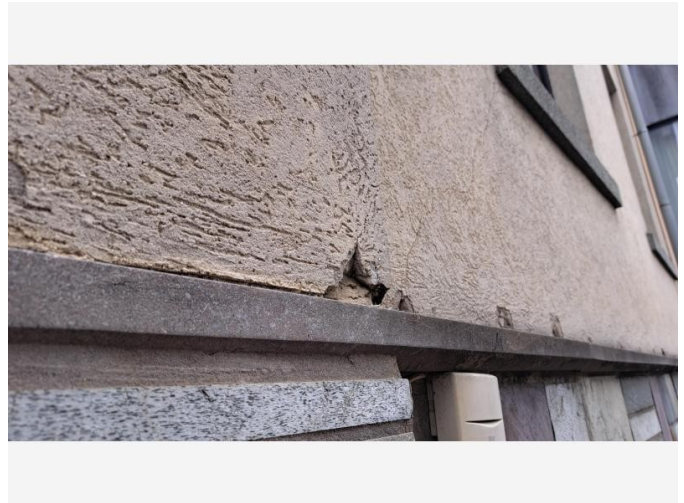
## Fiche 6: Crepi

Geen asbest

| # | Type | Referentie | Resultaat |
|---|---|---|---|
| 6.1 | Mengmonster | Monster 5 crepi | Geen asbest |

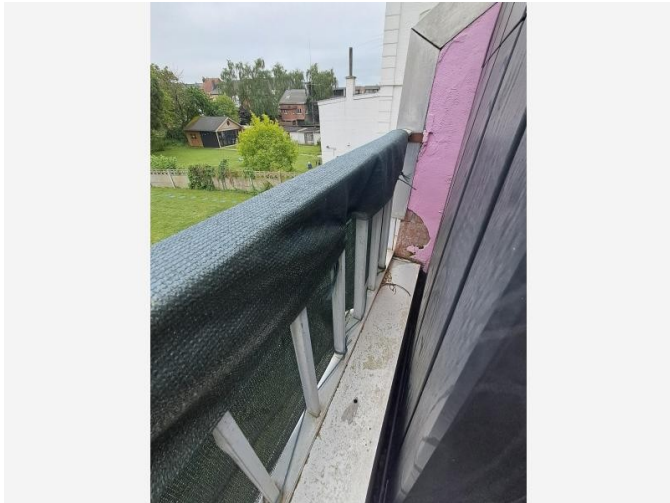
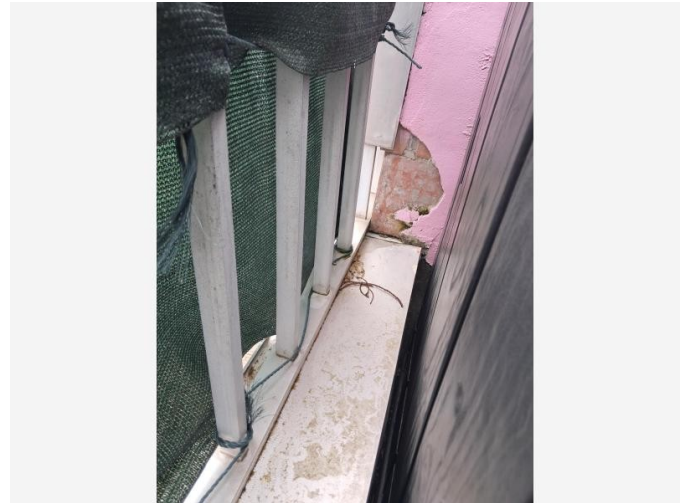
Geen asbest

| # | Type | Referentie | Resultaat |
|---|---|---|---|
| 7.1 | Mengmonster | Monster 4 cementering | Geen asbest |

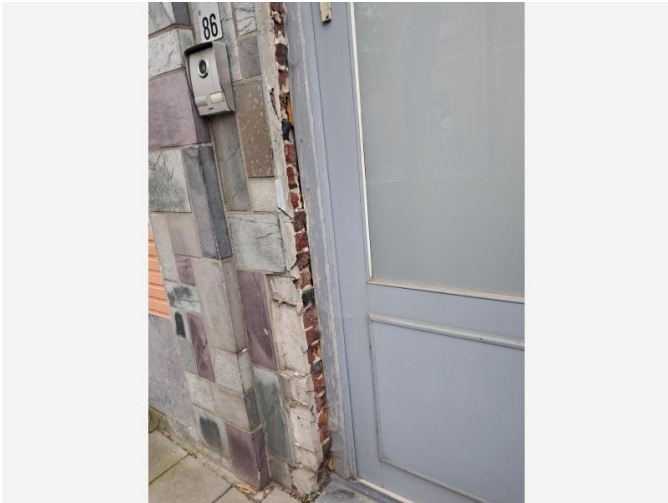
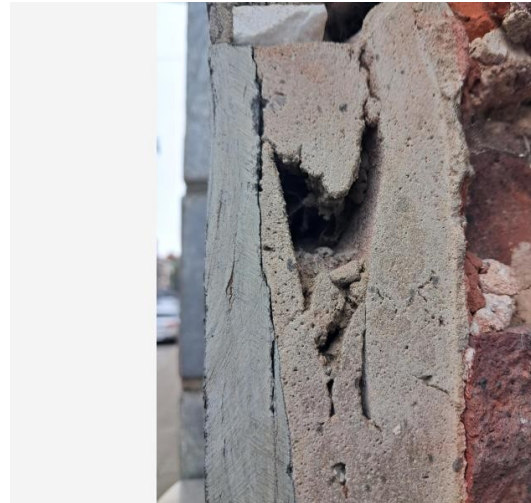
## Fiche 8: Lijm voorgevel

Geen asbest

| # | Type | Referentie | Resultaat |
|---|---|---|---|
| 8.1 | Mengmonster | Monster 6 lijm voorgevel | Geen asbest |

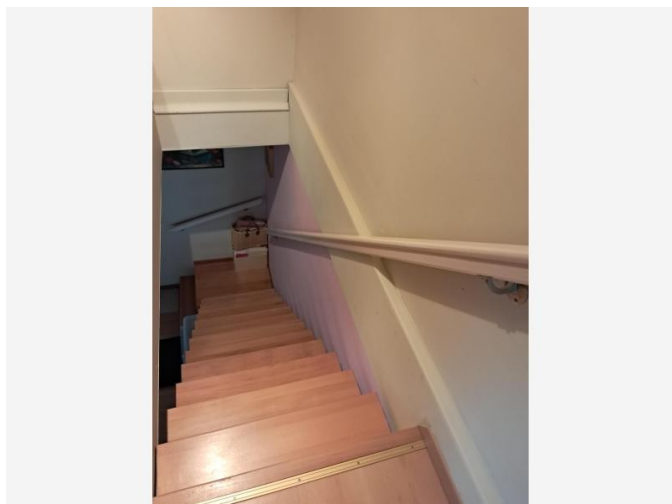
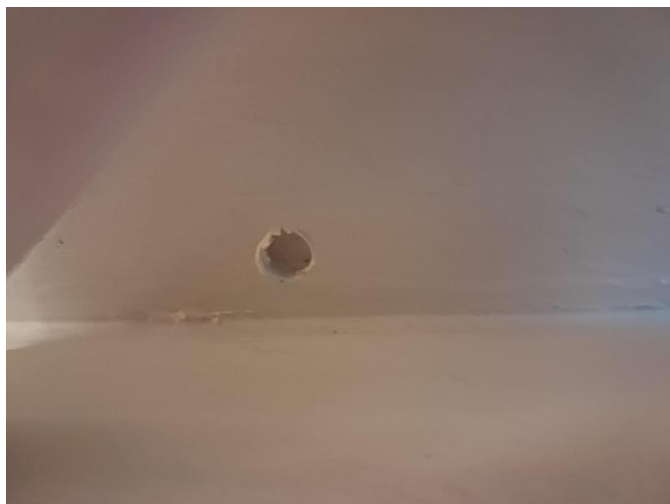
## Fiche 9: Pleisterwerk muren

Geen asbest

| # | Type | Referentie | Resultaat |
|---|---|---|---|
| 9.1 | Mengmonster | monster 1 muurpleister | Geen asbest |

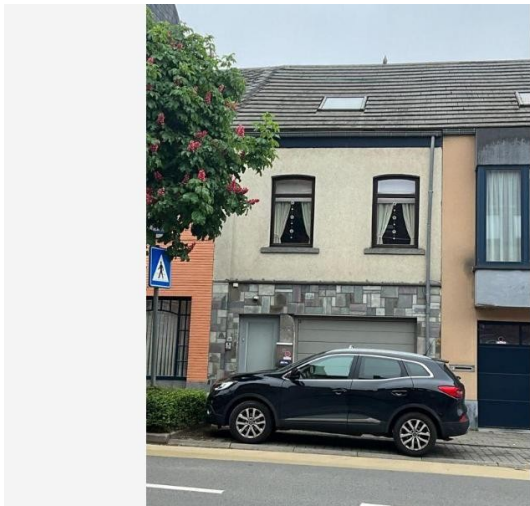
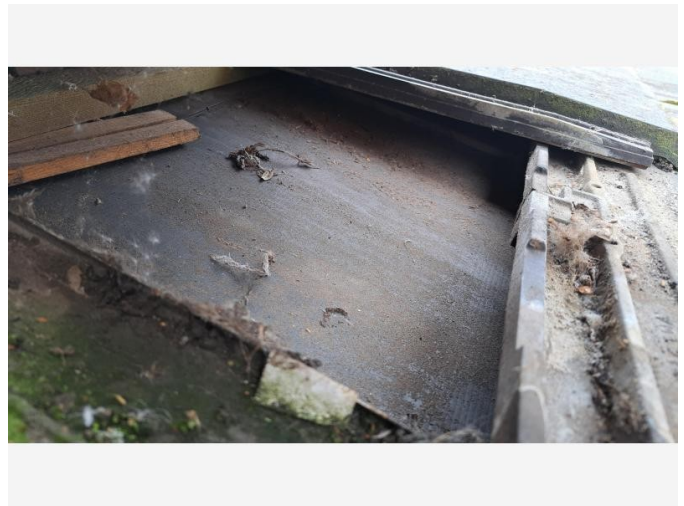
## Fiche 11: Onderdak - PVC

| Beschrijving | Notitie | Terug te vinden op plannen |
|---|---|---|
| Fiche 11: Onderdak - PVC | Tijdens het onderzoek en de controle van het onderdak hebben we vastgesteld dat het uit PVC bestaat. | Plan 1.11: Daken |

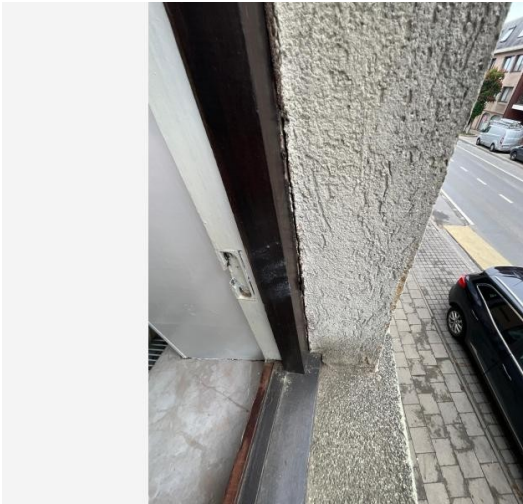
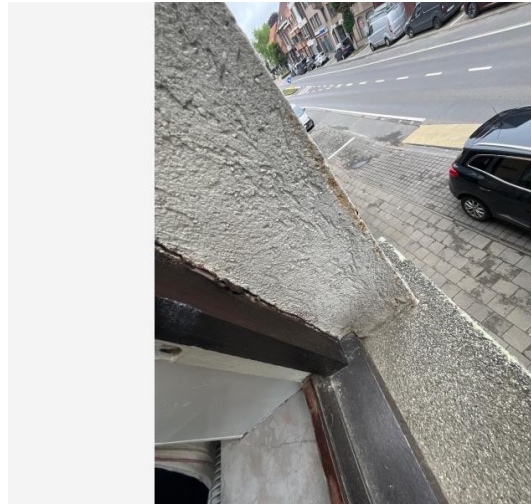
## Fiche 14: Mastiek profiel - muur

| Beschrijving | Notitie | Terug te vinden op plannen |
|---|---|---|
| Fiche 14: Mastiek profiel - muur | <p>De mastiek rond de verticale wandopeningen van de gehele woning kan niet worden vastgesteld door de afwerking van de buitengevels. Voorgevel is bekleed met crepi, de achtergevel met houten beplating.</p> <p>- hier wordt dus ook geen uitspraak over gedaan over eventuele asbesthoudende mastieken. Bij toekomstige renovatie- of verwijderingswerken wordt aangeraden om verder destructief onderzoek uit te voeren.</p> | Plan 1.14: Volledige woning |
