# Asbestinventarisatetest

Tessenderlobaan 107, 3271 Scherpenheuvel-Zichem

Attestnummer : 20260730-000039.000

**Niet-asbestveilig**

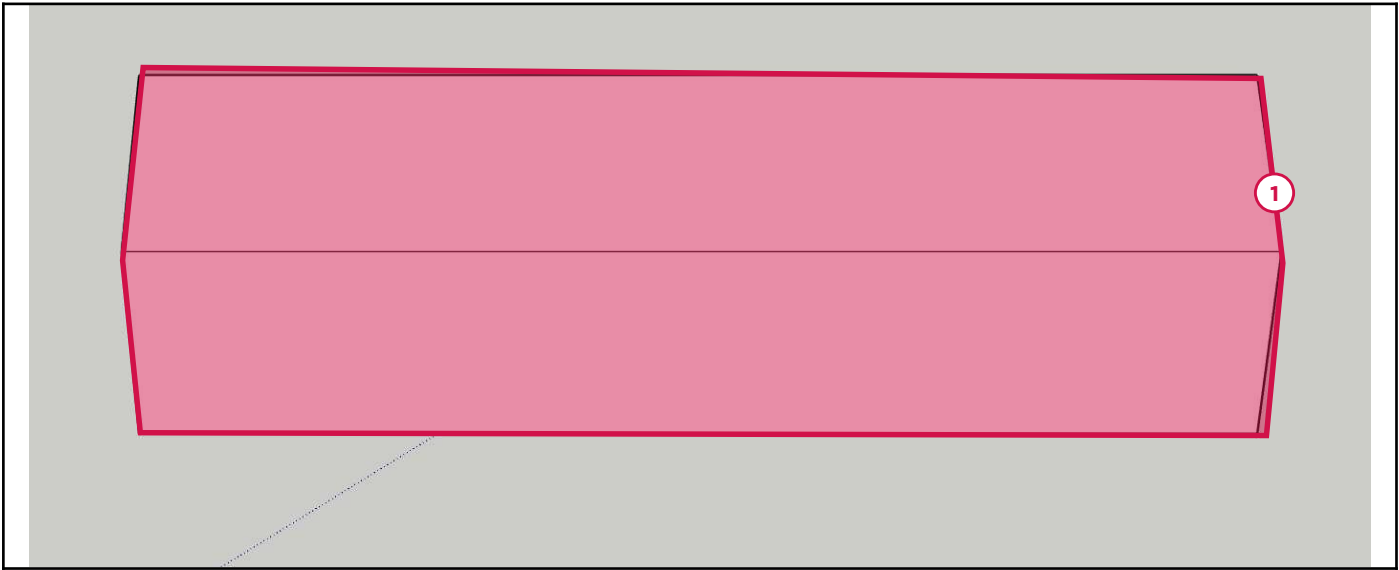
# Plan 1.3: Dak

| Beschrijving | Type | Actie |
|---|---|---|
| 1. Golfplaten | Asbestmateriaal | Dringend verwijderen |

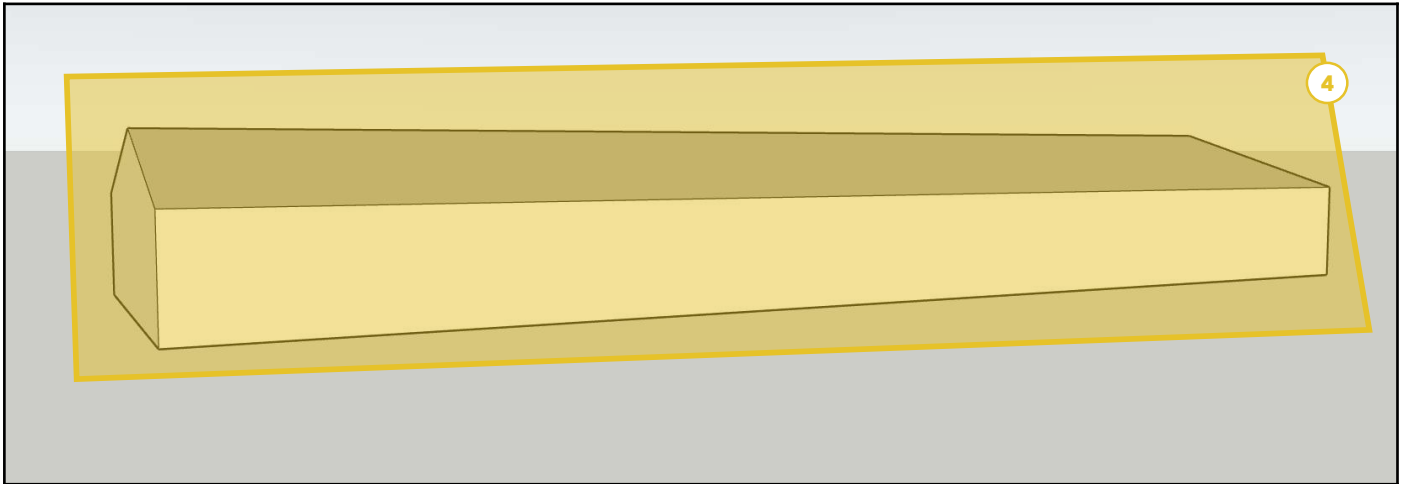
## Plan 1.5: Volledige loods

| Beschrijving | Type | Actie |
|---|---|---|
| 4. Bakeliet elektrische installatie | Asbestmateriaal | Zorgvuldig beheren |

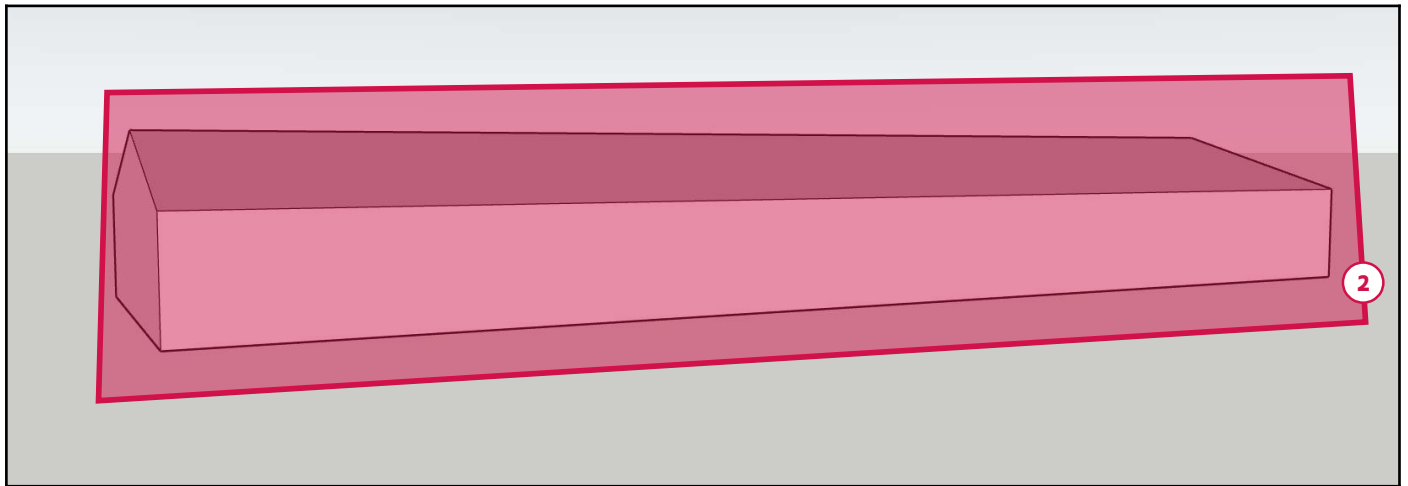
## Plan 1.6: Volledige loods

| Beschrijving | Type | Actie |
|---|---|---|
| 2. Mastiek glas - profiel houten enkelglas ramen | Asbestmateriaal | Dringend verwijderen |

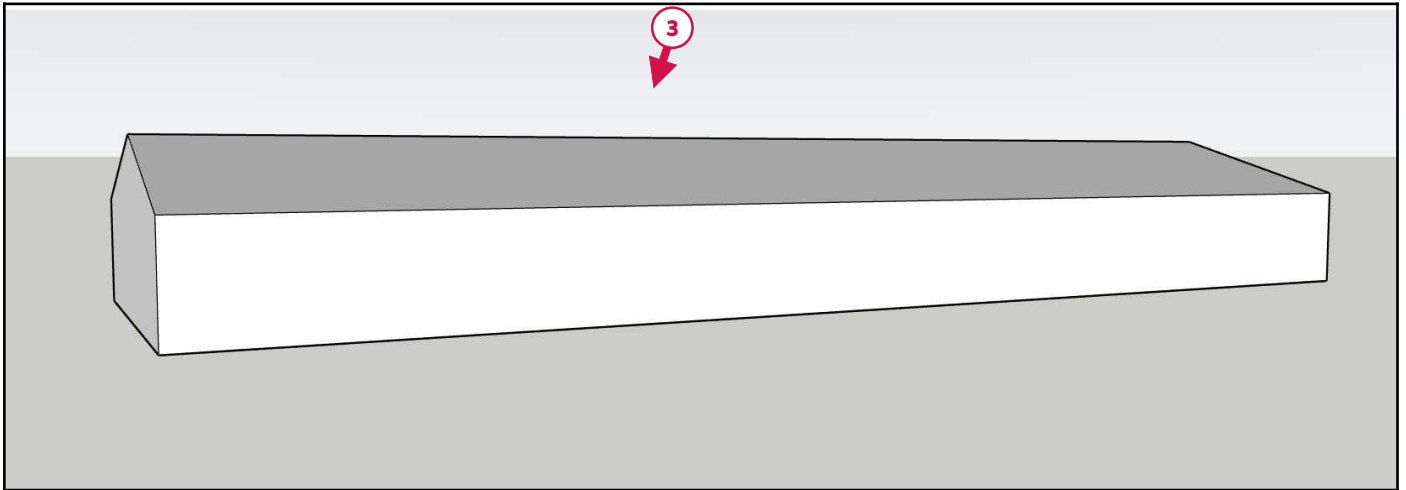
## Plan 1.7: Volledig loods

| Beschrijving | Type | Actie |
|---|---|---|
| 3. Rookgaskanaal | Asbestmateriaal | Dringend verwijderen |

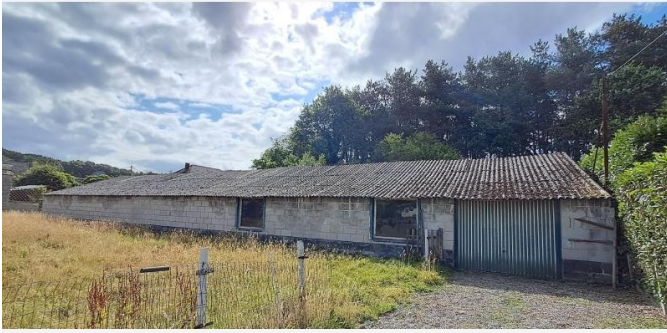
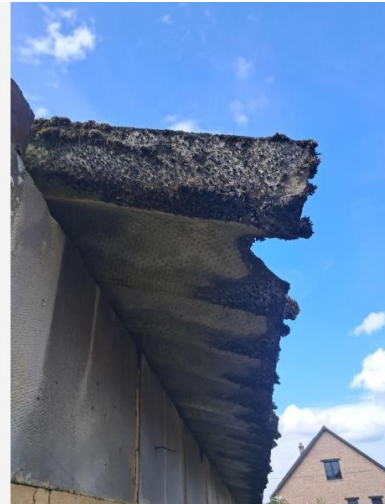
Het asbestmateriaal valt onder de mijlpaal van 2034.

**Dringend verwijderen**

| Eindbeoordeling materiaalrisico | Hoog materiaalrisico en/of hoge kans op vezelvrijgave |

| Asbestsoort (vezeltype) | Crocidoliet aanwezig |
| Toestand van het materiaal | Zwaar beschadigd, zwaar verweerd |

| Beschrijving | Golfplaten |

- Zorg voor een veilig beheer. Vermijd het beschadigen van het asbestmateriaal. Controleer de toestand jaarlijks op wijzigingen.
- Verwijder dit asbestmateriaal zo snel mogelijk. Volg de toestand goed op.
- Hemelwater dat afspoelt van asbestcement daken of gevels kan asbestdeeltjes bevatten. Gebruik het enkel voor gesloten circuits (bv. spoelen toiletten). Reinig na het vervangen van het dak of de gevel de dakgoten en regenwaterput of -ton om asbesthoudend sediment of slib te verwijderen
- Voer bijkomende staalname(s) uit.

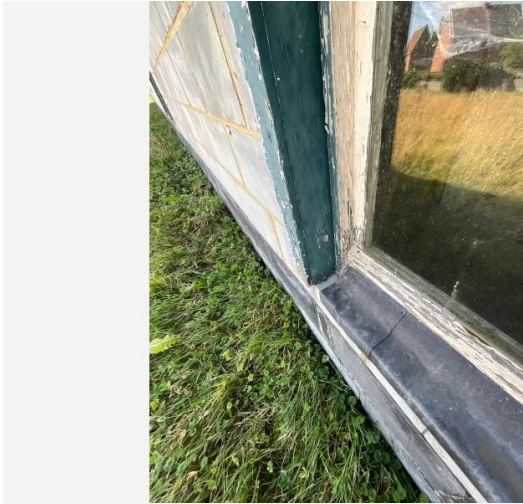
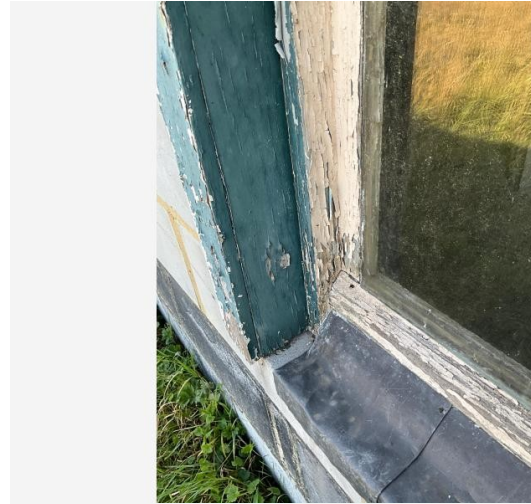
## Fiche 2: Mastiek glas - profiel houten enkelglas ramen

Het asbestmateriaal valt onder de mijlpaal van 2040.

**Dringend verwijderen**

| Eindbeoordeling materiaalrisico | Hoog materiaalrisico en/of hoge kans op vezelvrijgave |

| Asbestsoort (vezeltype) | Amfibool aanwezig, uitgezonderd crocidoliet |
| Toestand van het materiaal | Zwaar beschadigd, zwaar verweerd |

- Zorg voor een veilig beheer. Vermijd het beschadigen van het asbestmateriaal. Controleer de toestand jaarlijks op wijzigingen.
- Verwijder dit asbestmateriaal zo snel mogelijk. Volg de toestand goed op.
- Voer bijkomende staalname(s) uit.

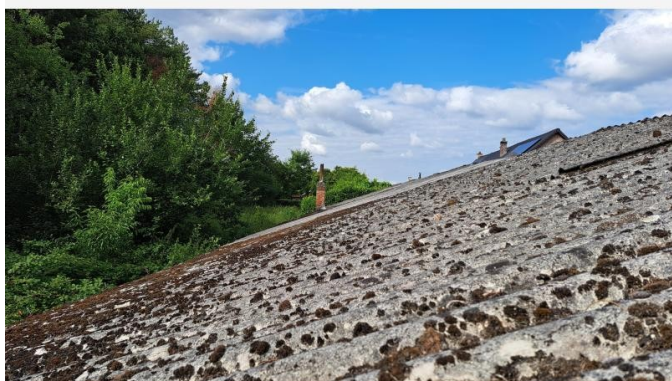
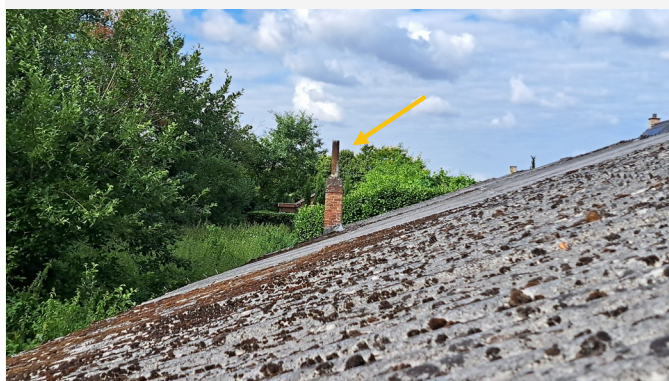
Het asbestmateriaal valt onder de mijlpaal van 2034.

**Dringend verwijderen**

| Eindbeoordeling materiaalrisico | Hoog materiaalrisico en/of hoge kans op vezelvrijgave |

| Asbestsoort (vezeltype) | Crocidoliet aanwezig |
| Toestand van het materiaal | Zwaar beschadigd, zwaar verweerd |

| Beschrijving | Rookgaskanaal |

- Zorg voor een veilig beheer. Vermijd het beschadigen van het asbestmateriaal. Controleer de toestand jaarlijks op wijzigingen.
- Verwijder dit asbestmateriaal zo snel mogelijk. Volg de toestand goed op.
- Voer bijkomende staalname(s) uit.

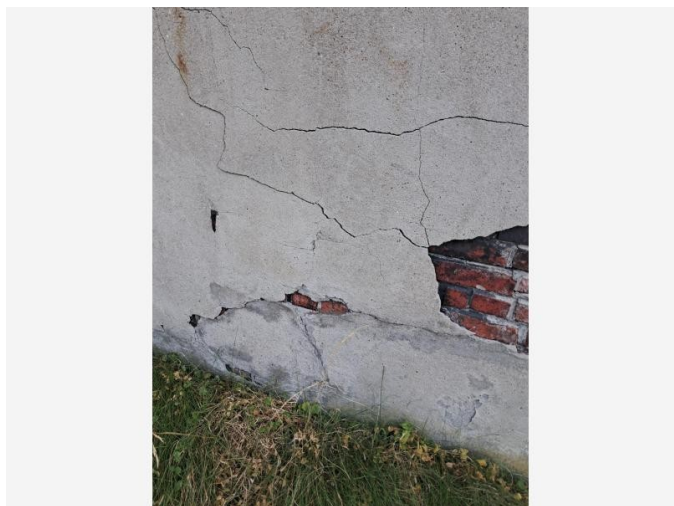
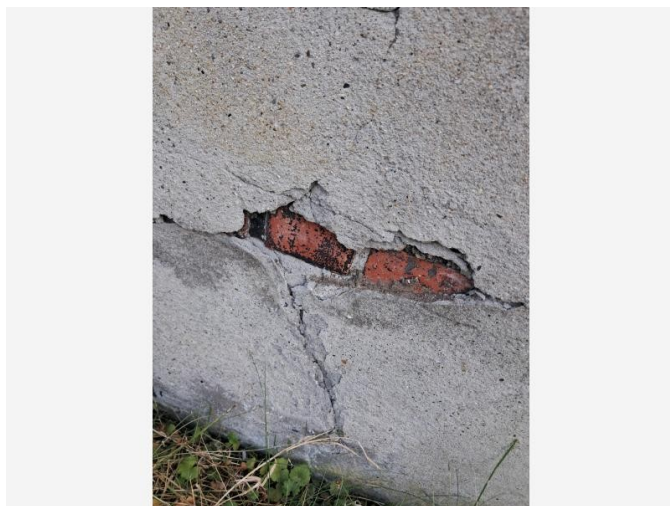
## Fiche 7: Cementering gemene muur

Geen asbest

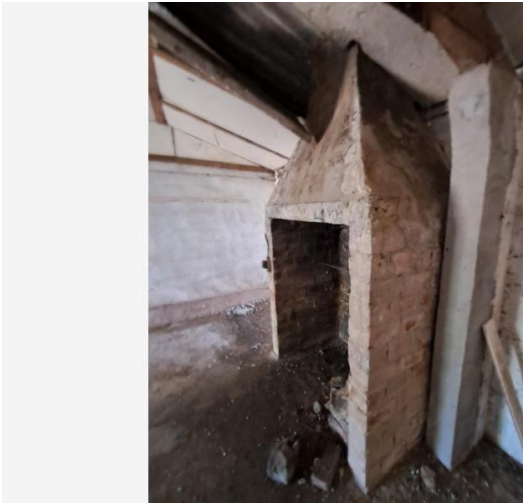
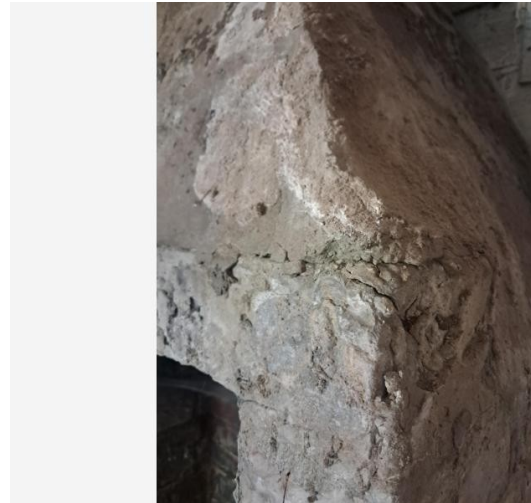
## Fiche 8: Cementering

Geen asbest
