# Asbestinventarisatetest

Ernest Claesstraat 23, 3271 Scherpenheuvel-Zichem

Attestnummer : 20250924-000250.000

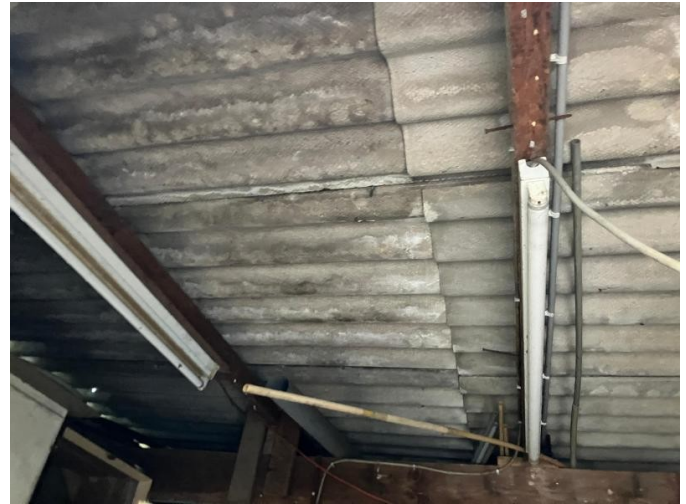
Detailfoto

### Conclusie

- Eenvoudige handelingen: mag via doe-het-zelf of door werknemer(s) met opleidingsattest eenvoudige handelingen  
Bij verwijdering de asbesttoepassing overvloedig bevochtigen of fixeren en beschadigen vermijden. Platen in zijn geheel afvoeren. Niet slijpen of boren in het materiaal.

Vermijd stofvorming en stofverspreiding op elk moment van de werken. Bevochtig of fixeert het materiaal.

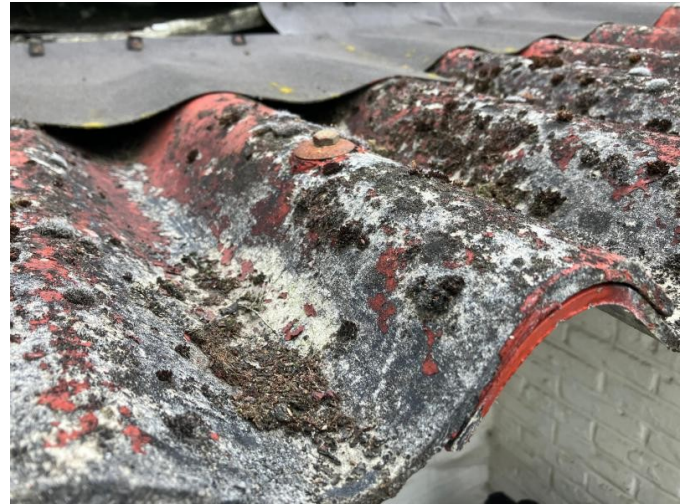
Detailfoto

### Conclusie

- Eenvoudige handelingen: mag via doe-het-zelf of door werknemer(s) met opleidingsattest eenvoudige handelingen  
Bij verwijdering de asbesttoepassing overvloedig bevochtigen of fixeren en beschadigen vermijden. Platen in zijn geheel afvoeren. Niet slijpen of boren in het materiaal.

Vermijd stofvorming en stofverspreiding op elk moment van de werken. Bevochtig of fixeer het materiaal.

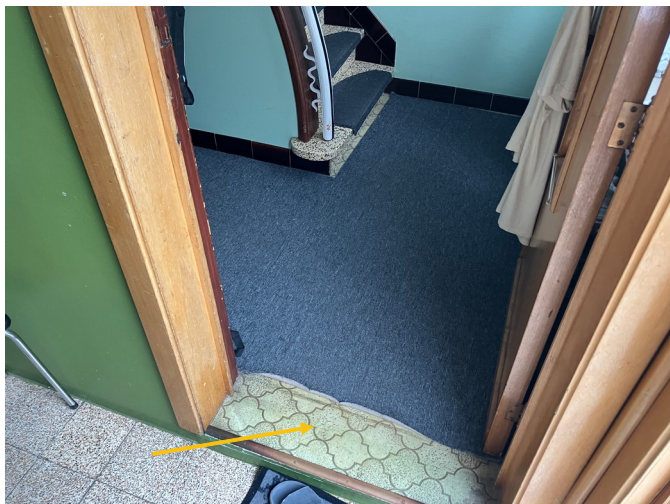
Overzichtsfoto

Dit betreft een hechtgebonden asbestmateriaal dat bij de verwijdering hoogstwaarschijnlijk gebroken of gescheurd zal worden. Het verwijderen van deze toepassing kan een grote vezelvrijgave tot gevolg hebben. Deze toepassing kan enkel verwijderd worden in een hermetische zone door een erkend asbestverwijderaar.

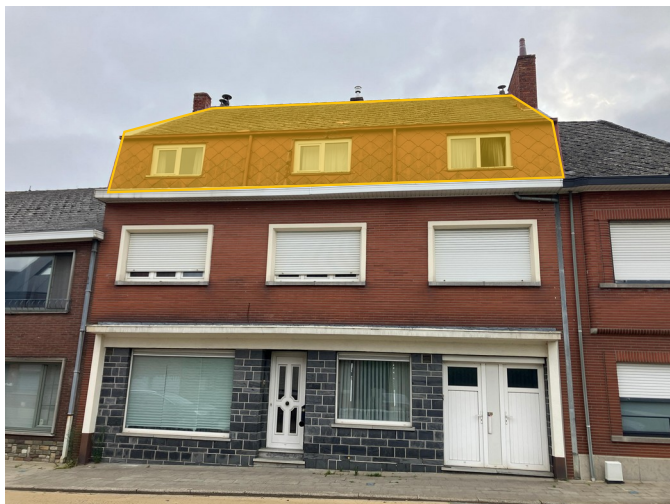
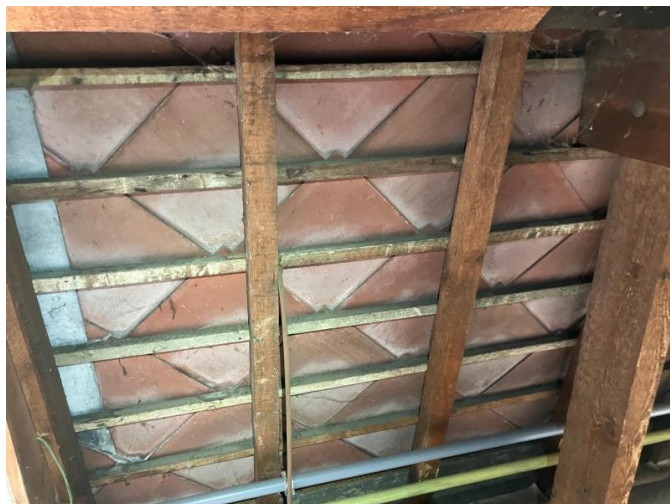
Detailfoto

### Conclusie

- Eenvoudige handelingen: mag via doe-het-zelf of door werknemer(s) met opleidingsattest eenvoudige handelingen  
Bij verwijdering de asbesttoepassing overvloedig bevochtigen en beschadigingen vermijden. De leien in zijn geheel afvoeren. Niet slijpen of boren in het materiaal. Indien de demontage niet kan zonder breken van het materiaal en vrijgave van vezels moeten extra voorzorgsmaatregelen getroffen worden en de demontage laten uitvoeren door een erkend asbestverwijderaar.

Vermijd stofvorming en stofverspreiding op elk moment van de werken. Bevochtig of fixeer het materiaal.

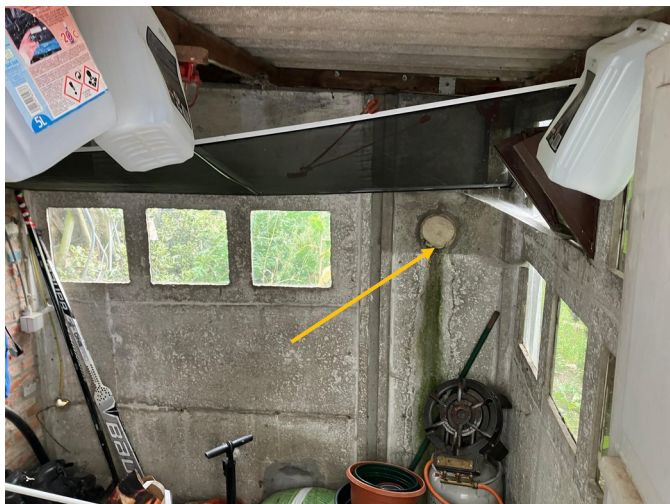
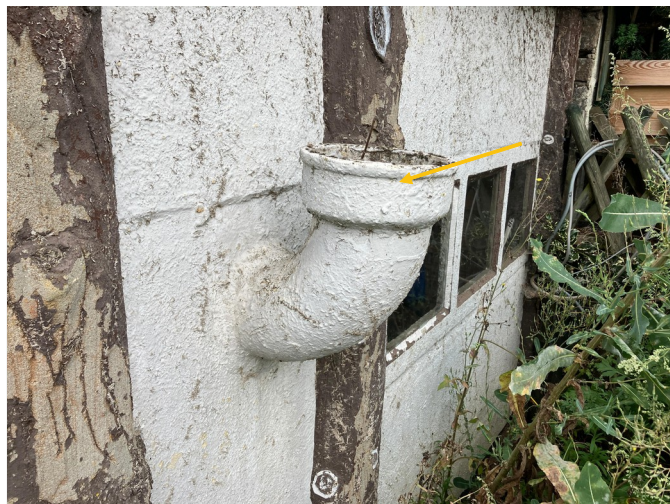
Detailfoto

### Conclusie

- Eenvoudige handelingen: mag via doe-het-zelf of door werknemer(s) met opleidingsattest eenvoudige handelingen  
Bij verwijdering de asbesttoepassing overvloedig bevochtigen of fixeren en beschadigingen vermijden. De bus in zijn geheel afvoeren. Niet slijpen of boren in het materiaal. Indien de demontage niet kan zonder breken van het materiaal en vrijgave van vezels moeten extra voorzorgsmaatregelen getroffen worden en de demontage laten uitvoeren door een erkend asbestverwijderaar. Buitentoepassingen van asbestcement dienen zo spoedig mogelijk verwijderd te worden.

Vermijd stofvorming en stofverspreiding op elk moment van de werken. Bevochtig of fixeet het materiaal.

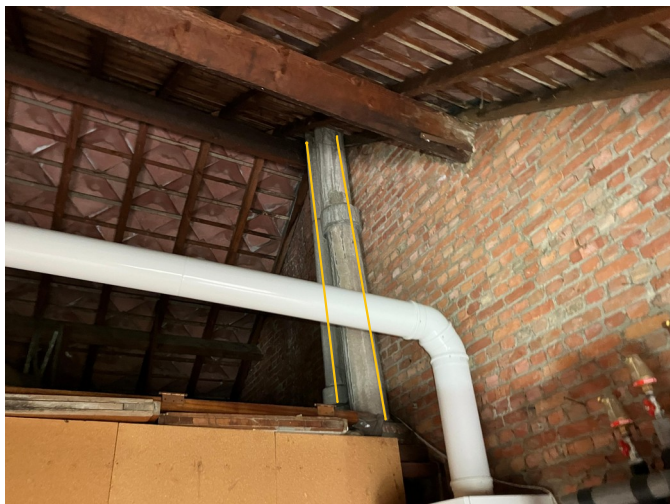
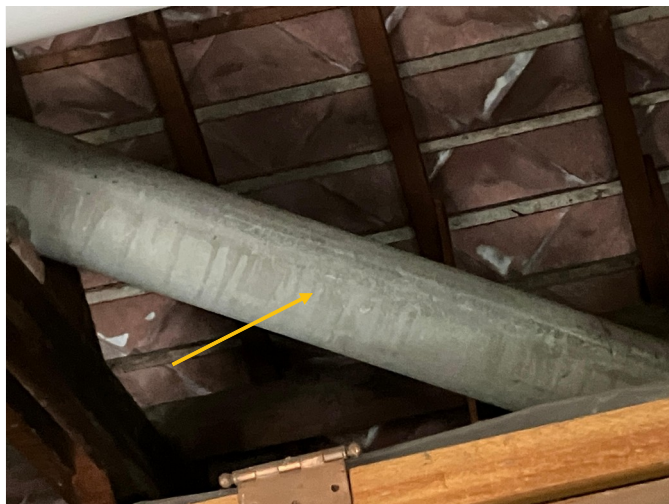
Detailfoto

### Conclusie

- Eenvoudige handelingen: enkel door erkend asbestverwijderaar  
Bij verwijdering de asbesttoepassing overvloedig bevochtigen of fixeren en beschadigingen vermijden. De buis in zijn geheel afvoeren. Niet slijpen of boren in het materiaal. Indien de demontage niet kan zonder breken van het materiaal en vrijgave van vezels moeten extra voorzorgsmaatregelen getroffen worden en de demontage laten uitvoeren door een erkend asbestverwijderaar.

Vermijd stofvorming en stofverspreiding op elk moment van de werken. Bevochtig of fixeet het materiaal.

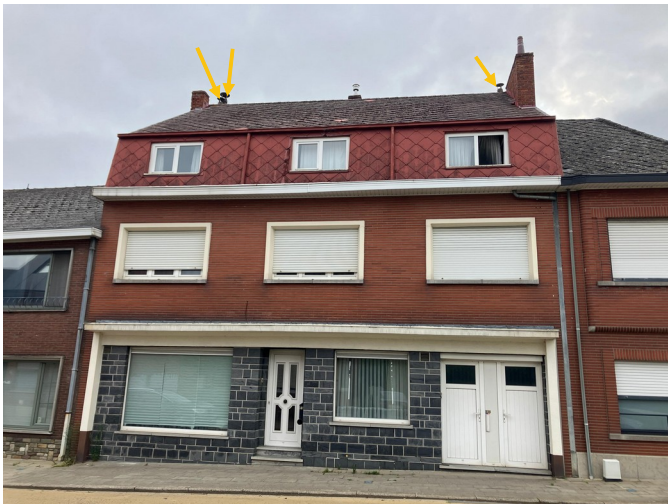
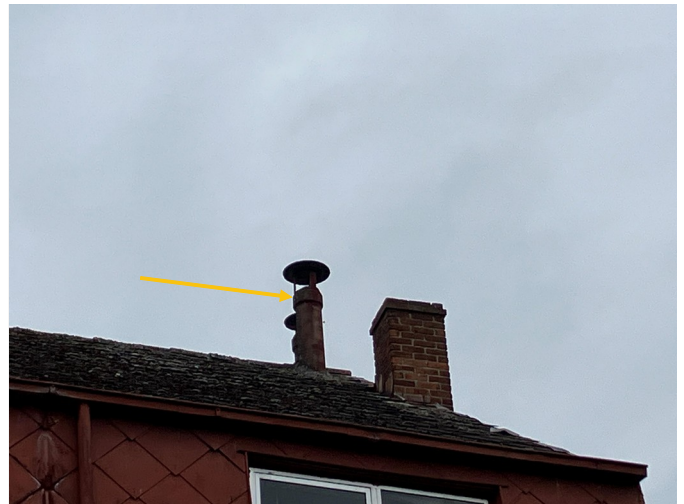
Detailfoto

## Conclusie

- Eenvoudige handelingen: mag via doe-het-zelf of door werknemer(s) met opleidingsattest eenvoudige handelingen  
Bij verwijdering de asbesttoepassing overvloedig bevochtigen of fixeren en beschadigingen vermijden. De schouwhoeden in zijn geheel afvoeren. Niet slijpen of boren in het materiaal.  
Buitentoepassingen van asbestcement dienen zo spoedig mogelijk verwijderd te worden.  
Hechtgebonden asbest:  
Als dit materiaal verwijderd kan worden zonder het te breken, te beschadigen... , dan mag met dit met eenvoudige handelingen.

Vermijd stofvorming en stofverspreiding op elk moment van de werken. Bevochtig of fixeer het materiaal.

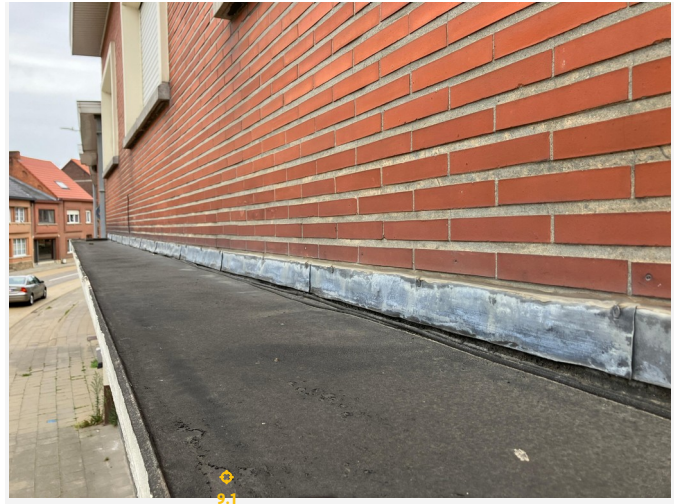
Detailfoto

### Conclusie

- Eenvoudige handelingen: mag via doe-het-zelf of door werknemer(s) met opleidingsattest eenvoudige handelingen  
Bij verwijdering de asbesttoepassing overvloedig bevochtigen en beschadigingen vermijden. Indien bij demontage van de roofing resten hiervan achterblijven op de drager dient deze drager ook verwijderd te worden als asbesthoudend puin. Indien de demontage niet kan zonder vrijgave van vezels moeten extra voorzorgsmaatregelen getroffen worden en de demontage laten uitvoeren door een erkend asbestverwijderaar.

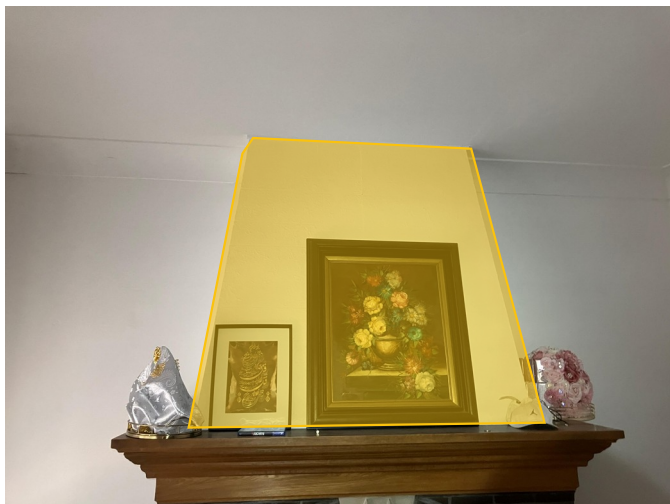
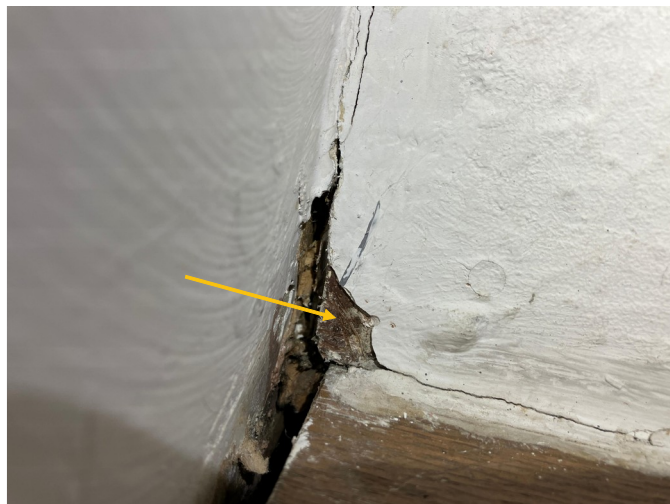
Detailfoto

### Conclusie

- Eenvoudige handelingen: mag via doe-het-zelf of door werknemer(s) met opleidingsattest eenvoudige handelingen  
Bij verwijdering de asbesttoepassing overvloedig bevochtigen of fixeren en beschadigingen vermijden. Platen in zijn geheel afvoeren. Niet slijpen of boren in het materiaal.

Vermijd stofvorming en stofverspreiding op elk moment van de werken. Bevochtig of fixeer het materiaal.

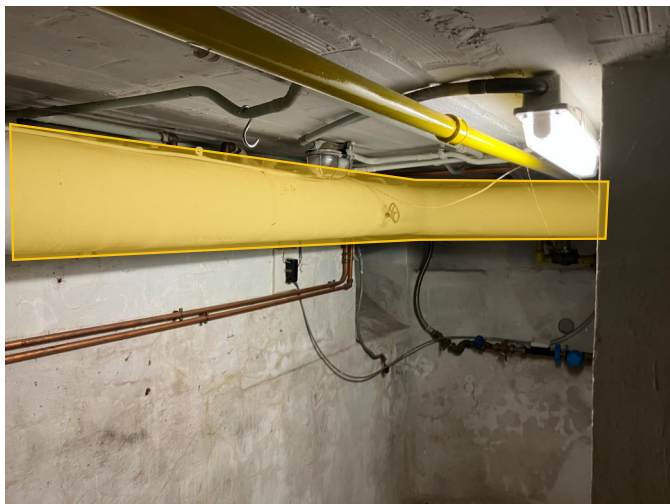
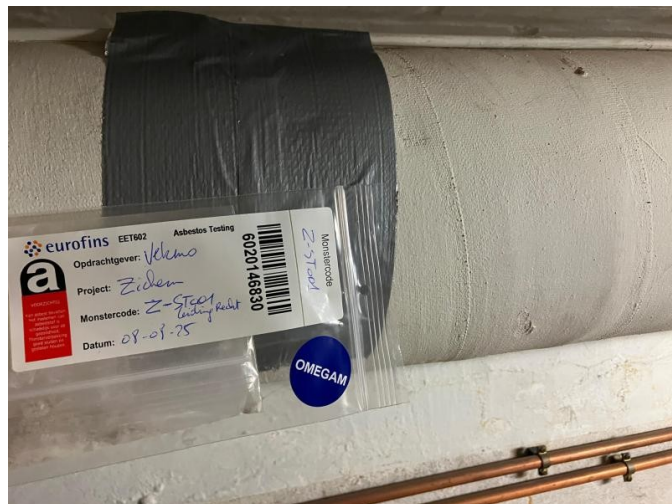
Detailfoto

## Conclusie

Dit betreft een hechtgebonden asbestmateriaal dat bij de verwijdering hoogstwaarschijnlijk gebroken of gescheurd zal worden. Het verwijderen van deze toepassing kan een grote vezelvrijgave tot gevolg hebben. Deze toepassing kan enkel verwijderd worden in een hermetische zone door een erkend asbestverwijderaar.

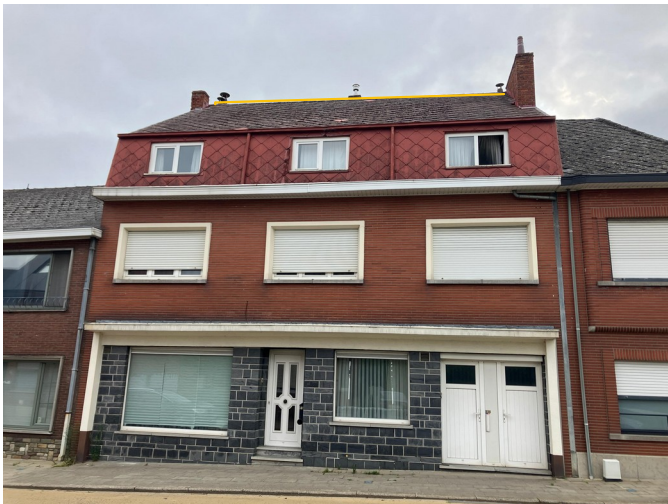
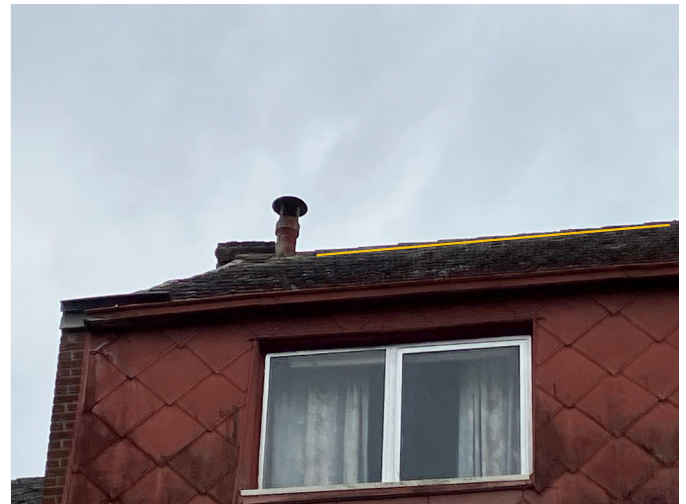
Detailfoto

## Conclusie

- Eenvoudige handelingen: mag via doe-het-zelf of door werknemer(s) met opleidingsattest eenvoudige handelingen  
Bij verwijdering de asbesttoepassing overvloedig bevochtigen en beschadigingen vermijden. De leien in zijn geheel afvoeren. Niet slijpen of boren in het materiaal. Indien de demontage niet kan zonder breken van het materiaal en vrijgave van vezels moeten extra voorzorgsmaatregelen getroffen worden en de demontage laten uitvoeren door een erkend asbestverwijderaar.

Vermijd stofvorming en stofverspreiding op elk moment van de werken. Bevochtig of fixeer het materiaal.

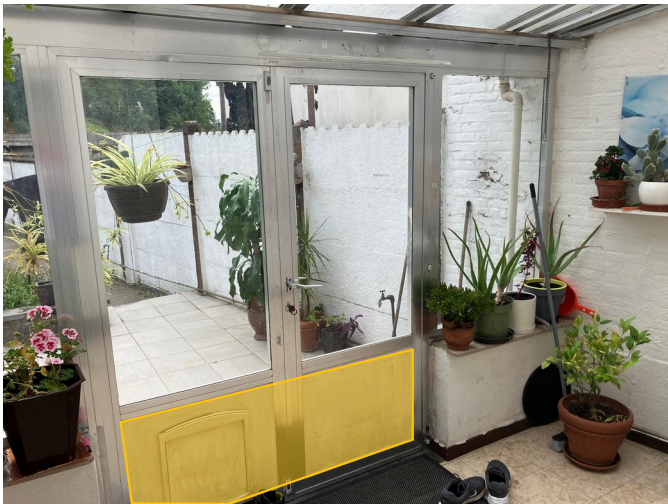
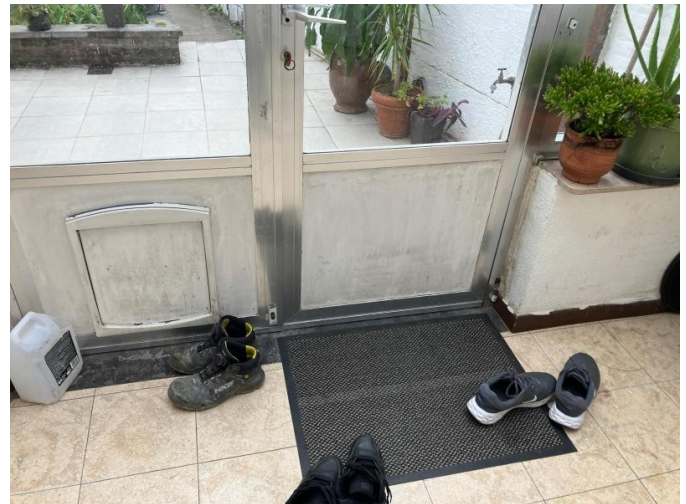
Detailfoto

### Conclusie

- Eenvoudige handelingen: mag via doe-het-zelf of door werknemer(s) met opleidingsattest eenvoudige handelingen  
Bij verwijdering de asbesttoepassing overvloedig bevochtigen of fixeren en beschadigingen vermijden. Platen in zijn geheel afvoeren. Niet slijpen of boren in het materiaal.

Vermijd stofvorming en stofverspreiding op elk moment van de werken. Bevochtig of fixeert het materiaal.

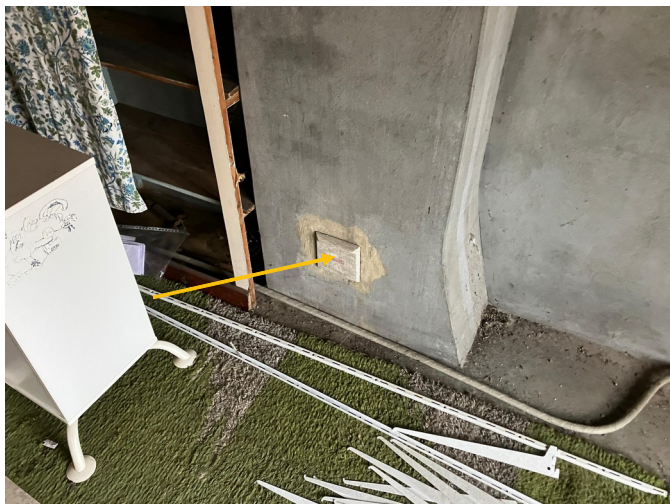
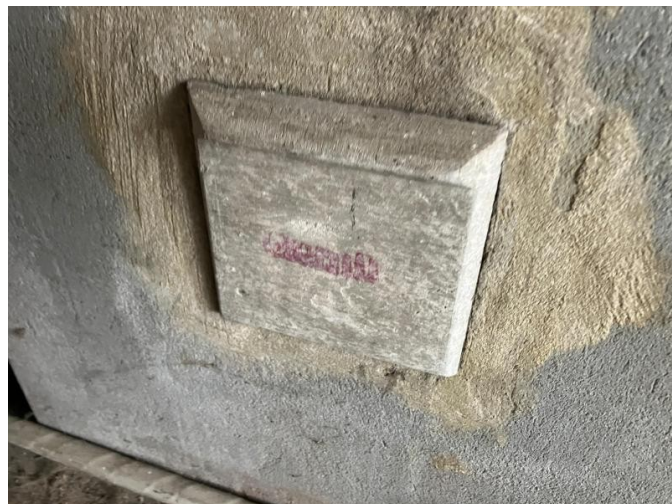
Detailfoto

## Conclusie

Vermijd stofvorming en stofverspreiding op elk moment van de werken. Bevochtig of fixeer het materiaal.

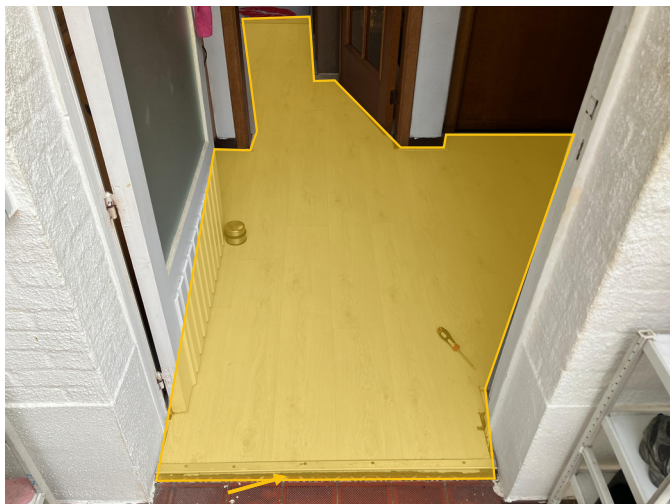
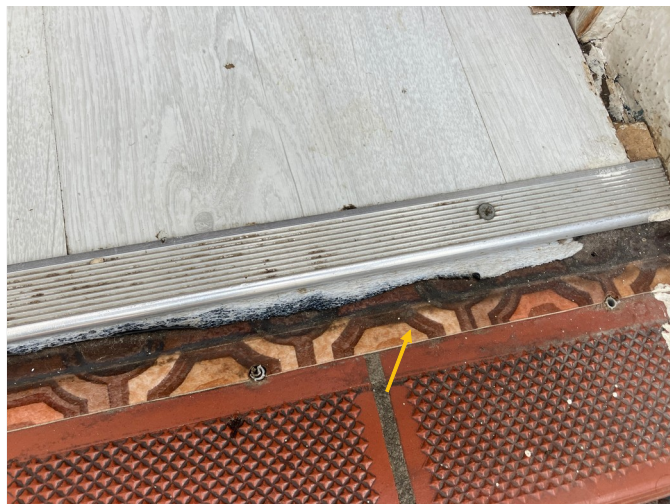
Detailfoto

## Conclusie

Dit betreft een hechtgebonden asbestmateriaal dat bij de verwijdering hoogstwaarschijnlijk gebroken of gescheurd zal worden. Het verwijderen van deze toepassing kan een grote vezelvrijgave tot gevolg hebben. Deze toepassing kan enkel verwijderd worden in een hermetische zone door een erkend asbestverwijderaar.

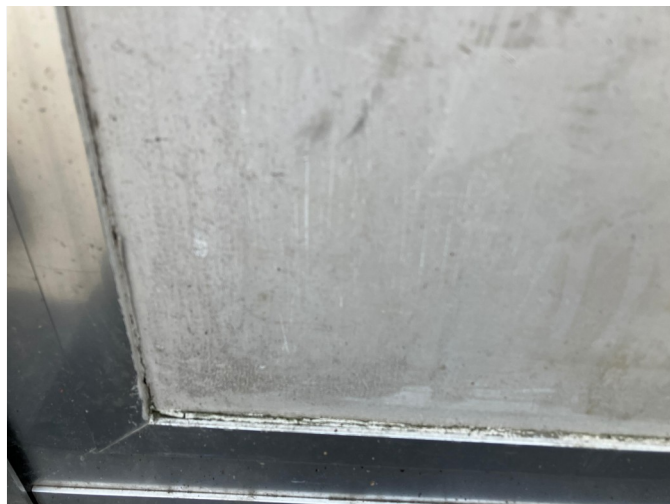
Detailfoto

### Conclusie

- Eenvoudige handelingen: enkel door erkend asbestverwijderaar  
Fixeren of overvloedig bevochtigen van de mastiek. Mastiek verwijderen kan via eenvoudige handelingen, aanbevolen te verwijderen door erkende asbestverwijderaar.

Vermijd stofvorming en stofverspreiding op elk moment van de werken. Bevochtig of fixeet het materiaal.

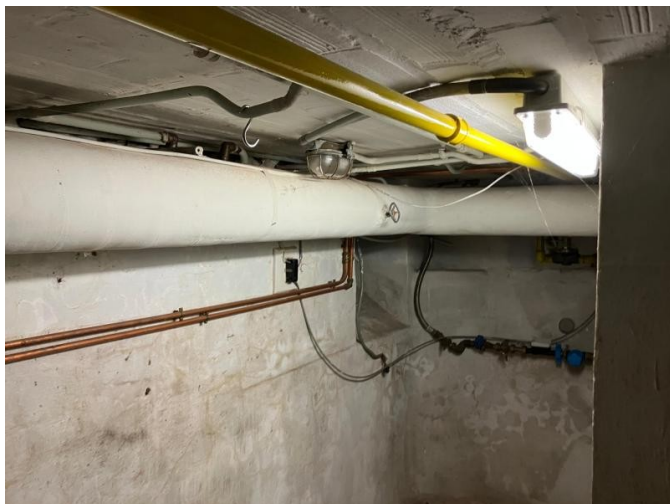
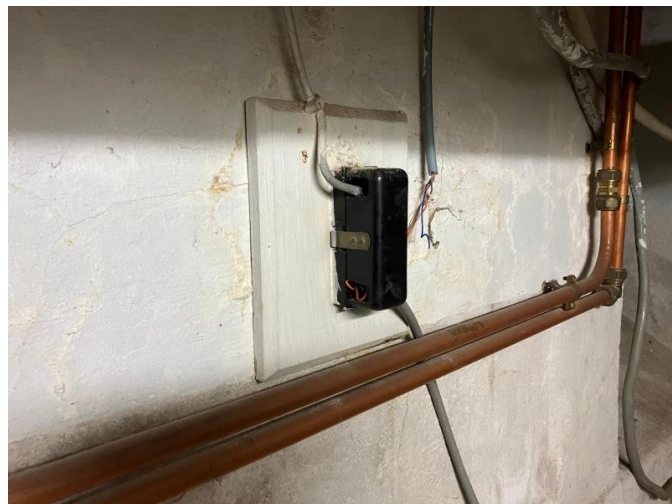
Detailfoto

### Conclusie

Vermijd stofvorming en stofverspreiding op elk moment van de werken. Bevochtig of fixeer het materiaal.

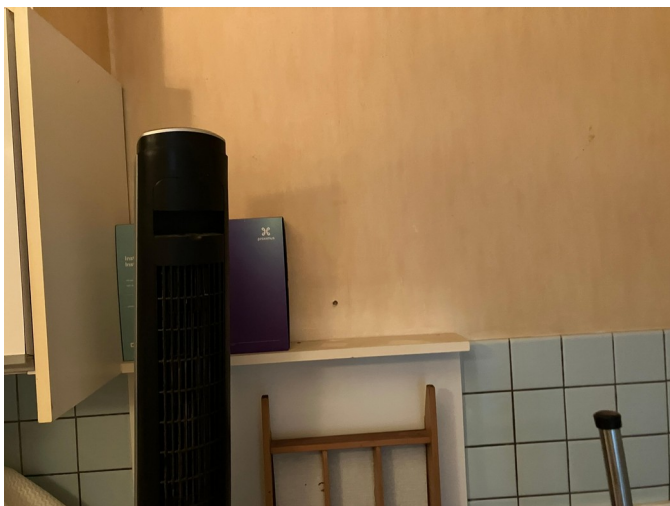
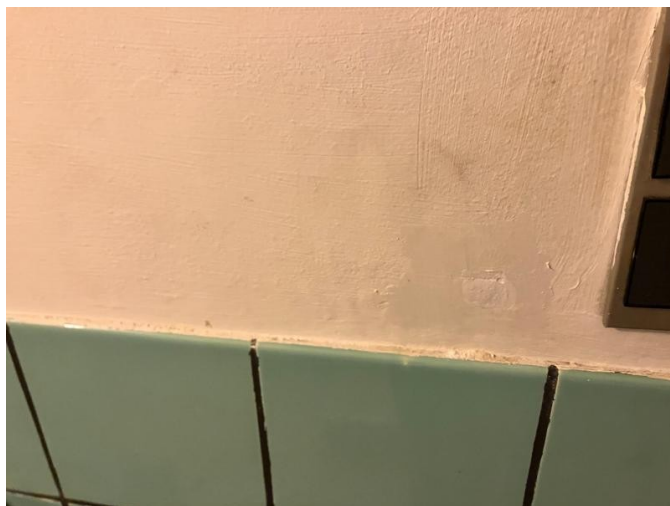
## Fiche 25: Pleister muren

Geen asbest

### Conclusie

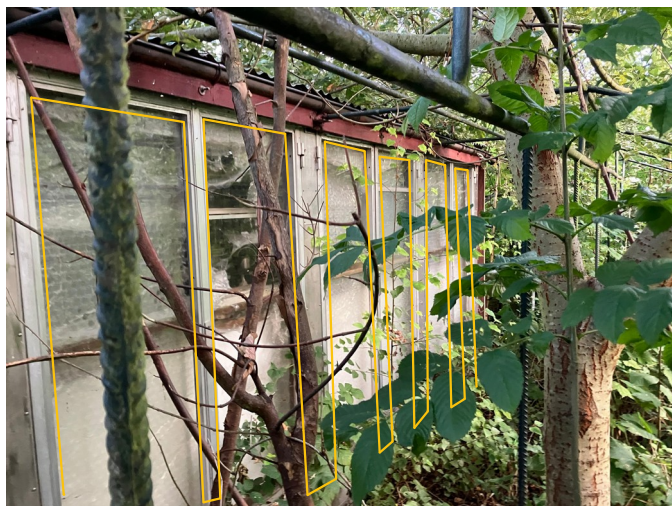
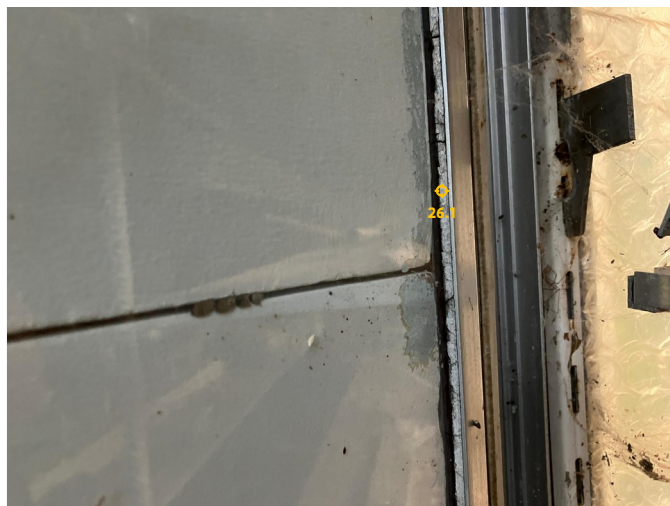
## Fiche 26: Mastiek Alu ramen serre

Geen asbest

### Conclusie
