# Asbestinventarisat attest

Rode 80, 3272 Scherpenheuvel-Zichem

Attestnummer : 20260529-000057.001

**Niet-asbestveilig**

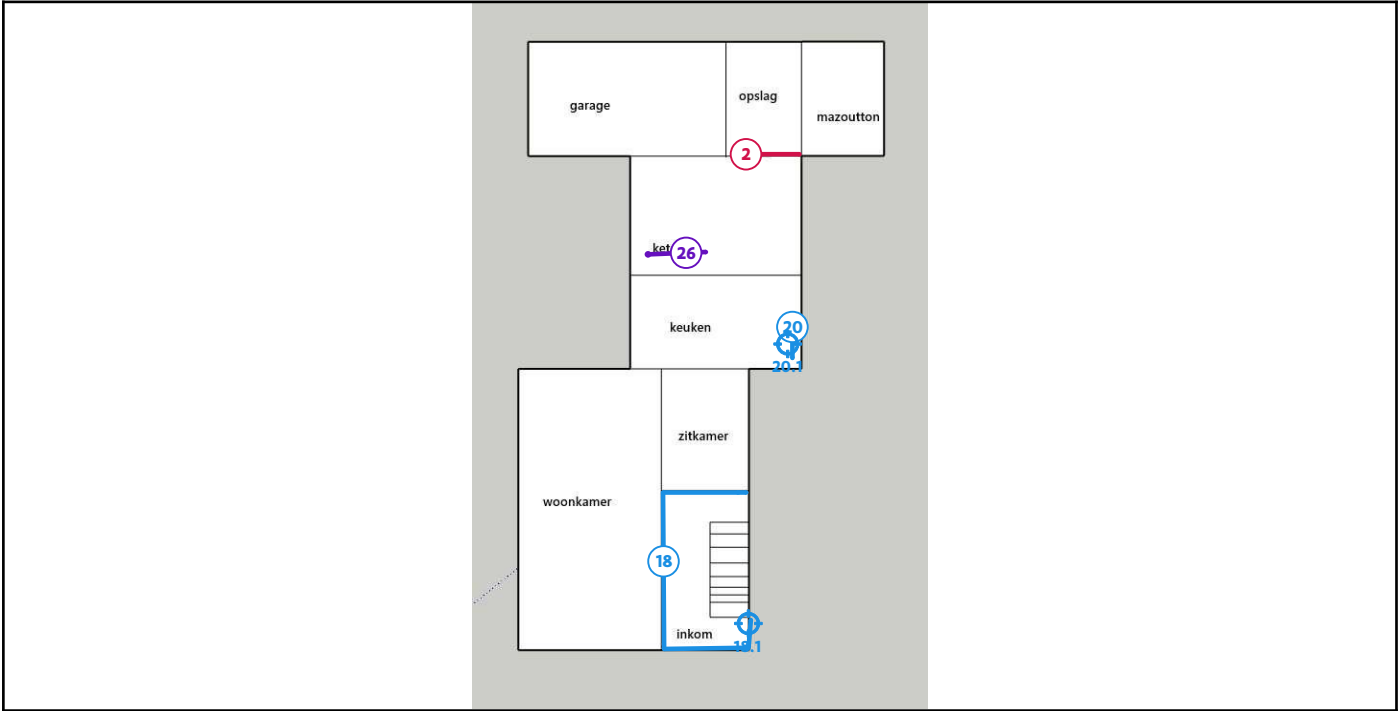
# Plan 1.2: Gelijkvloers

| Beschrijving | Type | Actie |
|---|---|---|
| 2. Mastiek glas - profiel houten enkelglas ramen | Asbestmateriaal | Dringend verwijderen |

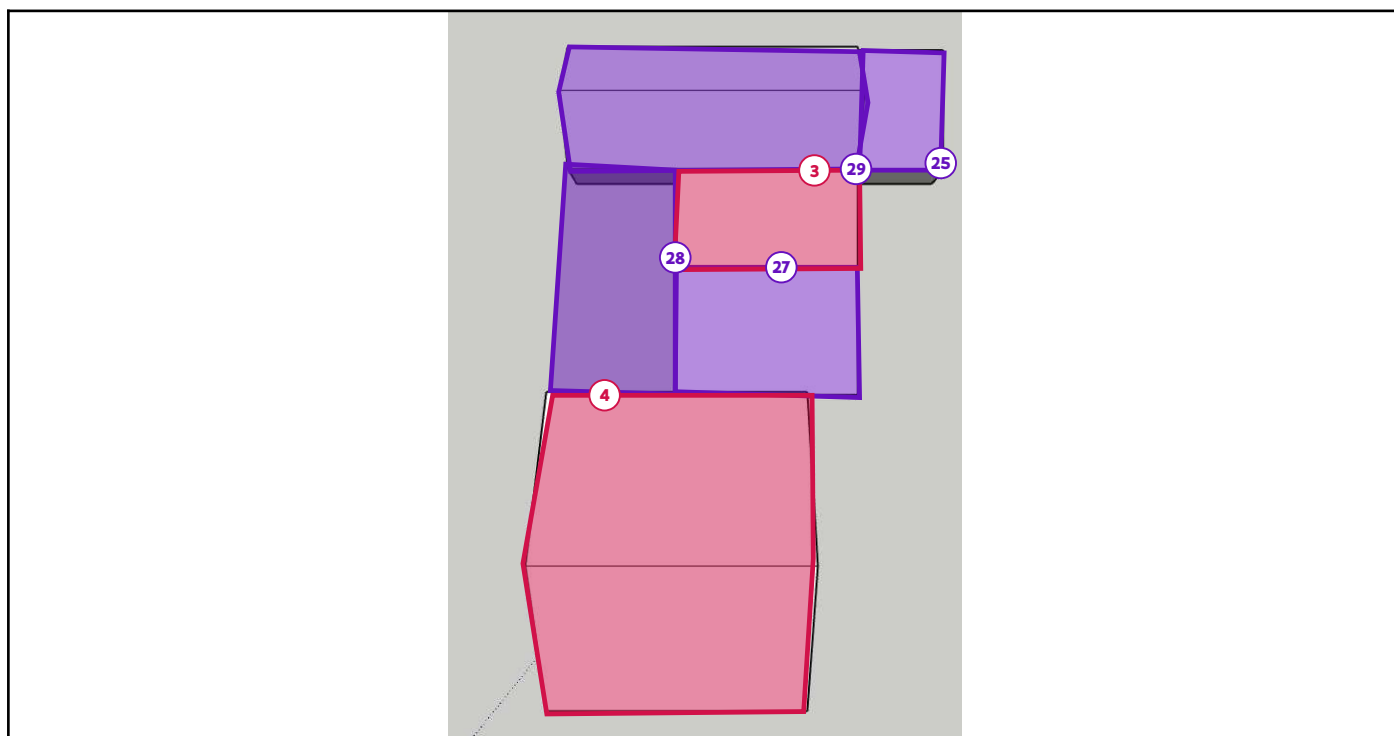
## Plan 1.11: Daken

| Beschrijving | Type | Actie |
|---|---|---|
| 3. Golfplaten | Asbestmateriaal | Dringend verwijderen |
| 4. Leien | Asbestmateriaal | Dringend verwijderen |

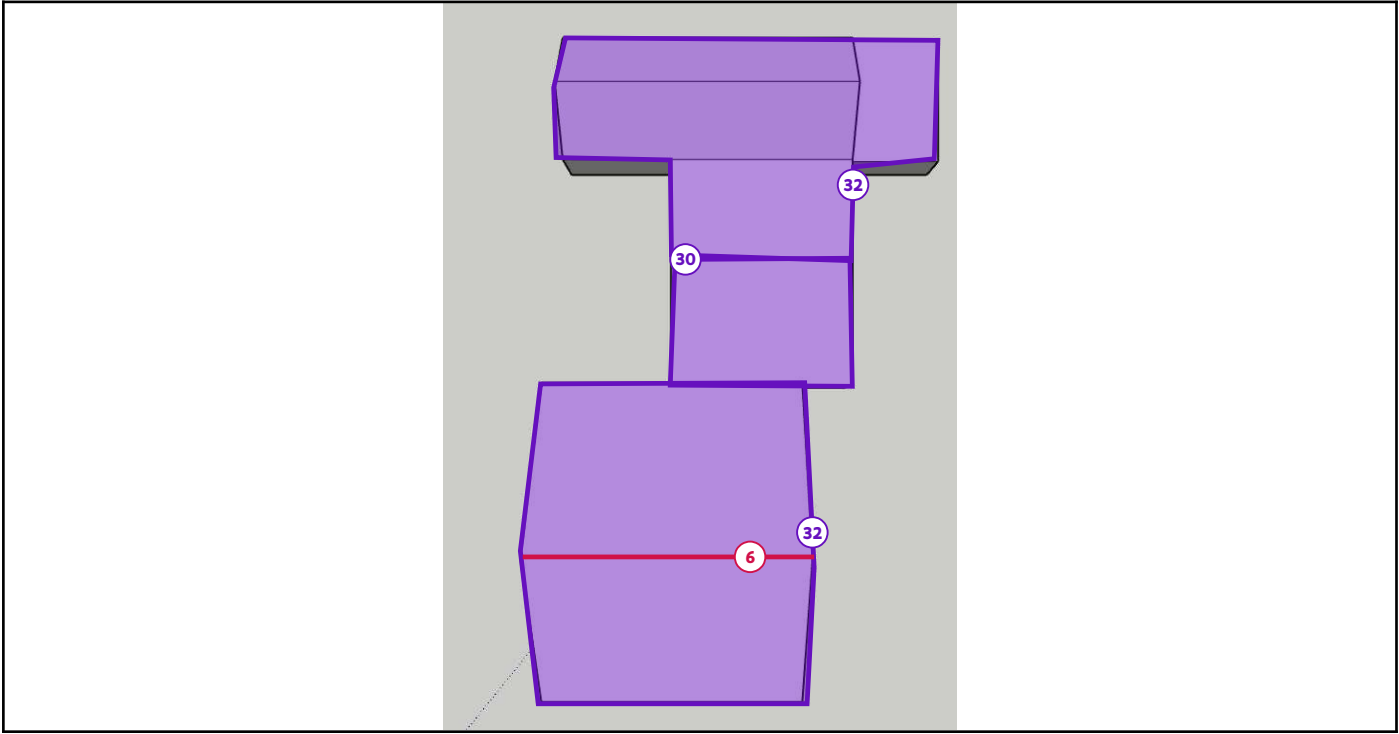
# Plan 1.12: Daken

| Beschrijving | Type | Actie |
|---|---|---|
| 6. Nokpannen | Asbestmateriaal | Dringend verwijderen |

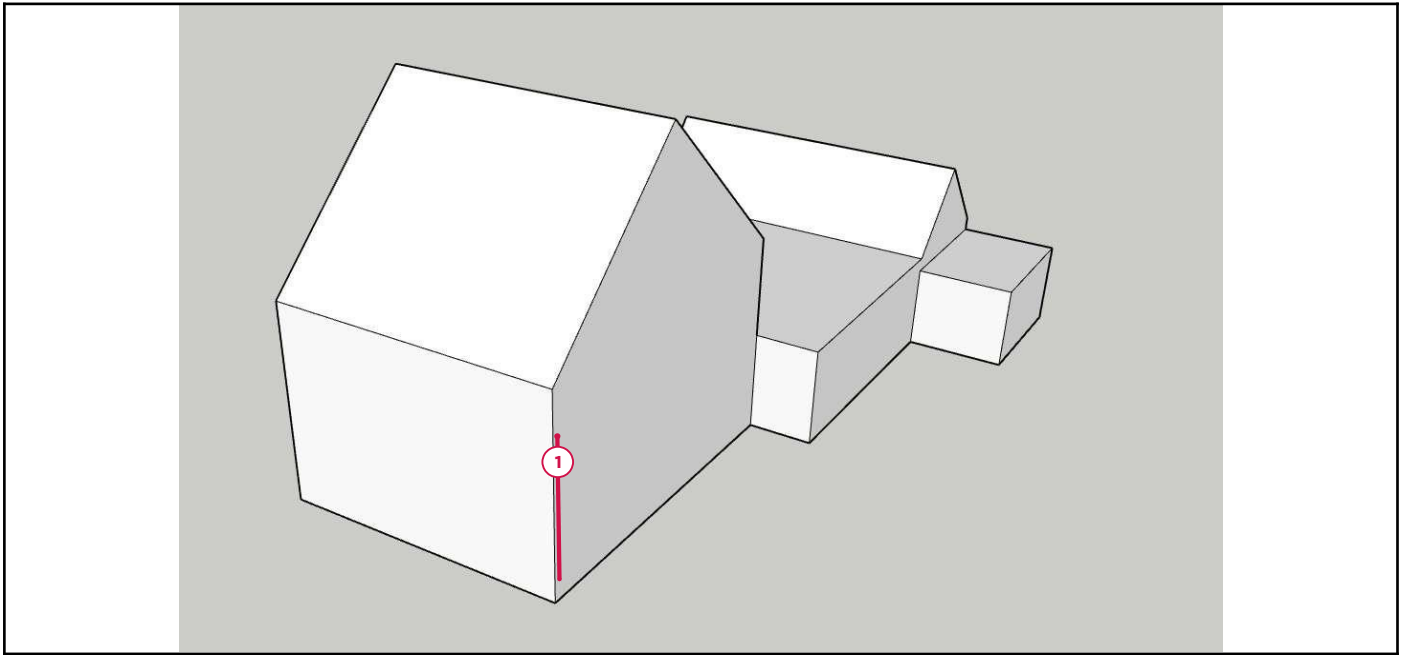
## Plan 1.13: Rechtergevel

| Beschrijving | Type | Actie |
|---|---|---|
| 1. Buis rondom regenpijp | Asbestmateriaal | Dringend verwijderen |

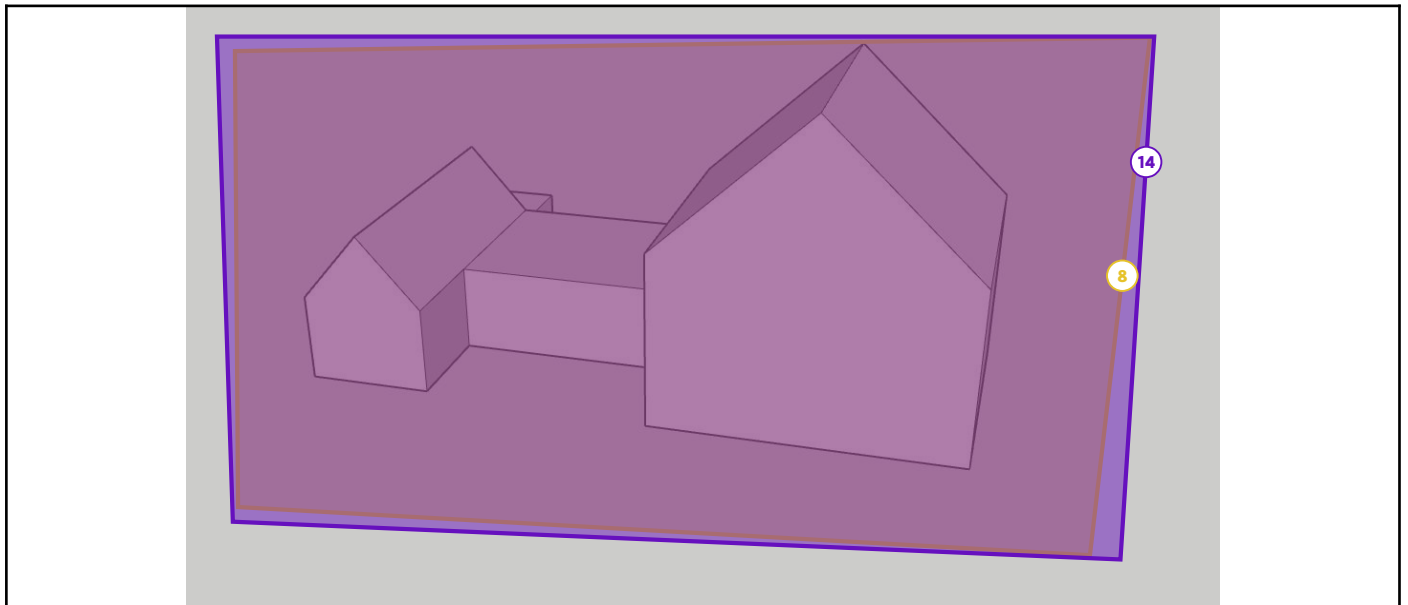
## Plan 1.14: Volledige woning + aanbouw

| Beschrijving | Type | Actie |
|---|---|---|
| 8. Bakeliet elektrische installatie | Asbestmateriaal | Zorgvuldig beheren |

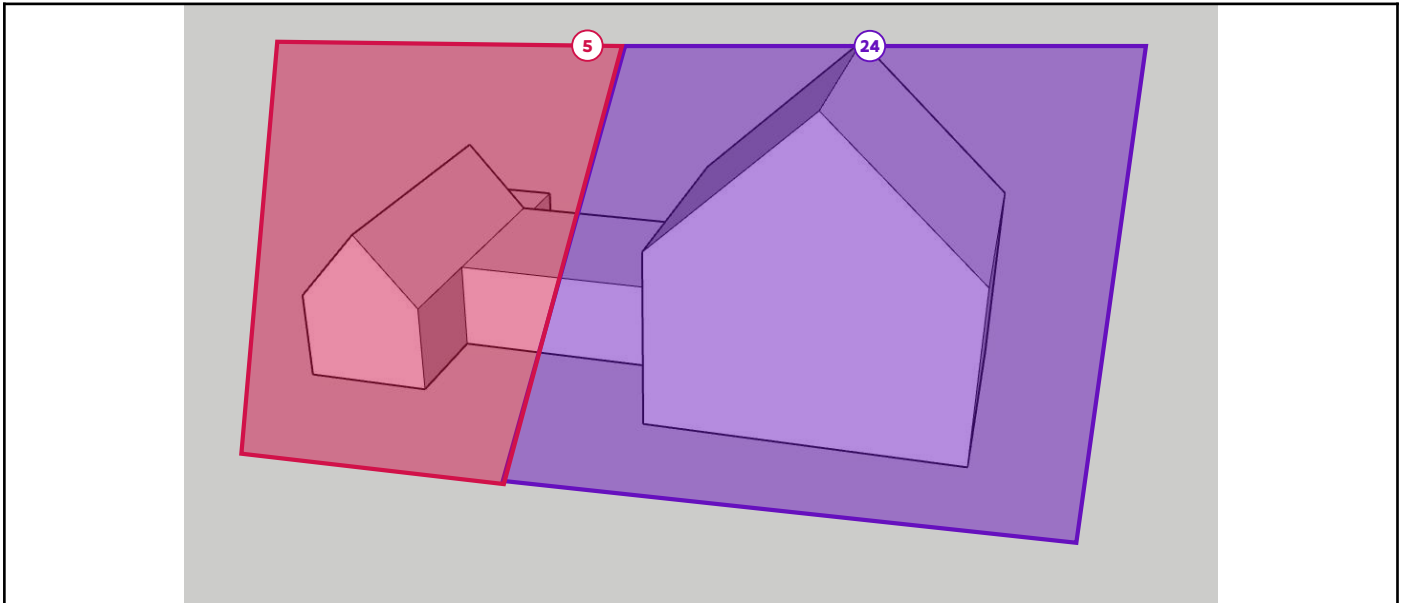
## Plan 1.15: Volledige woning + aanbouw

| Beschrijving | Type | Actie |
|---|---|---|
| 5. Mastiek glas - profiel metalen ramen | Asbestmateriaal | Dringend verwijderen |

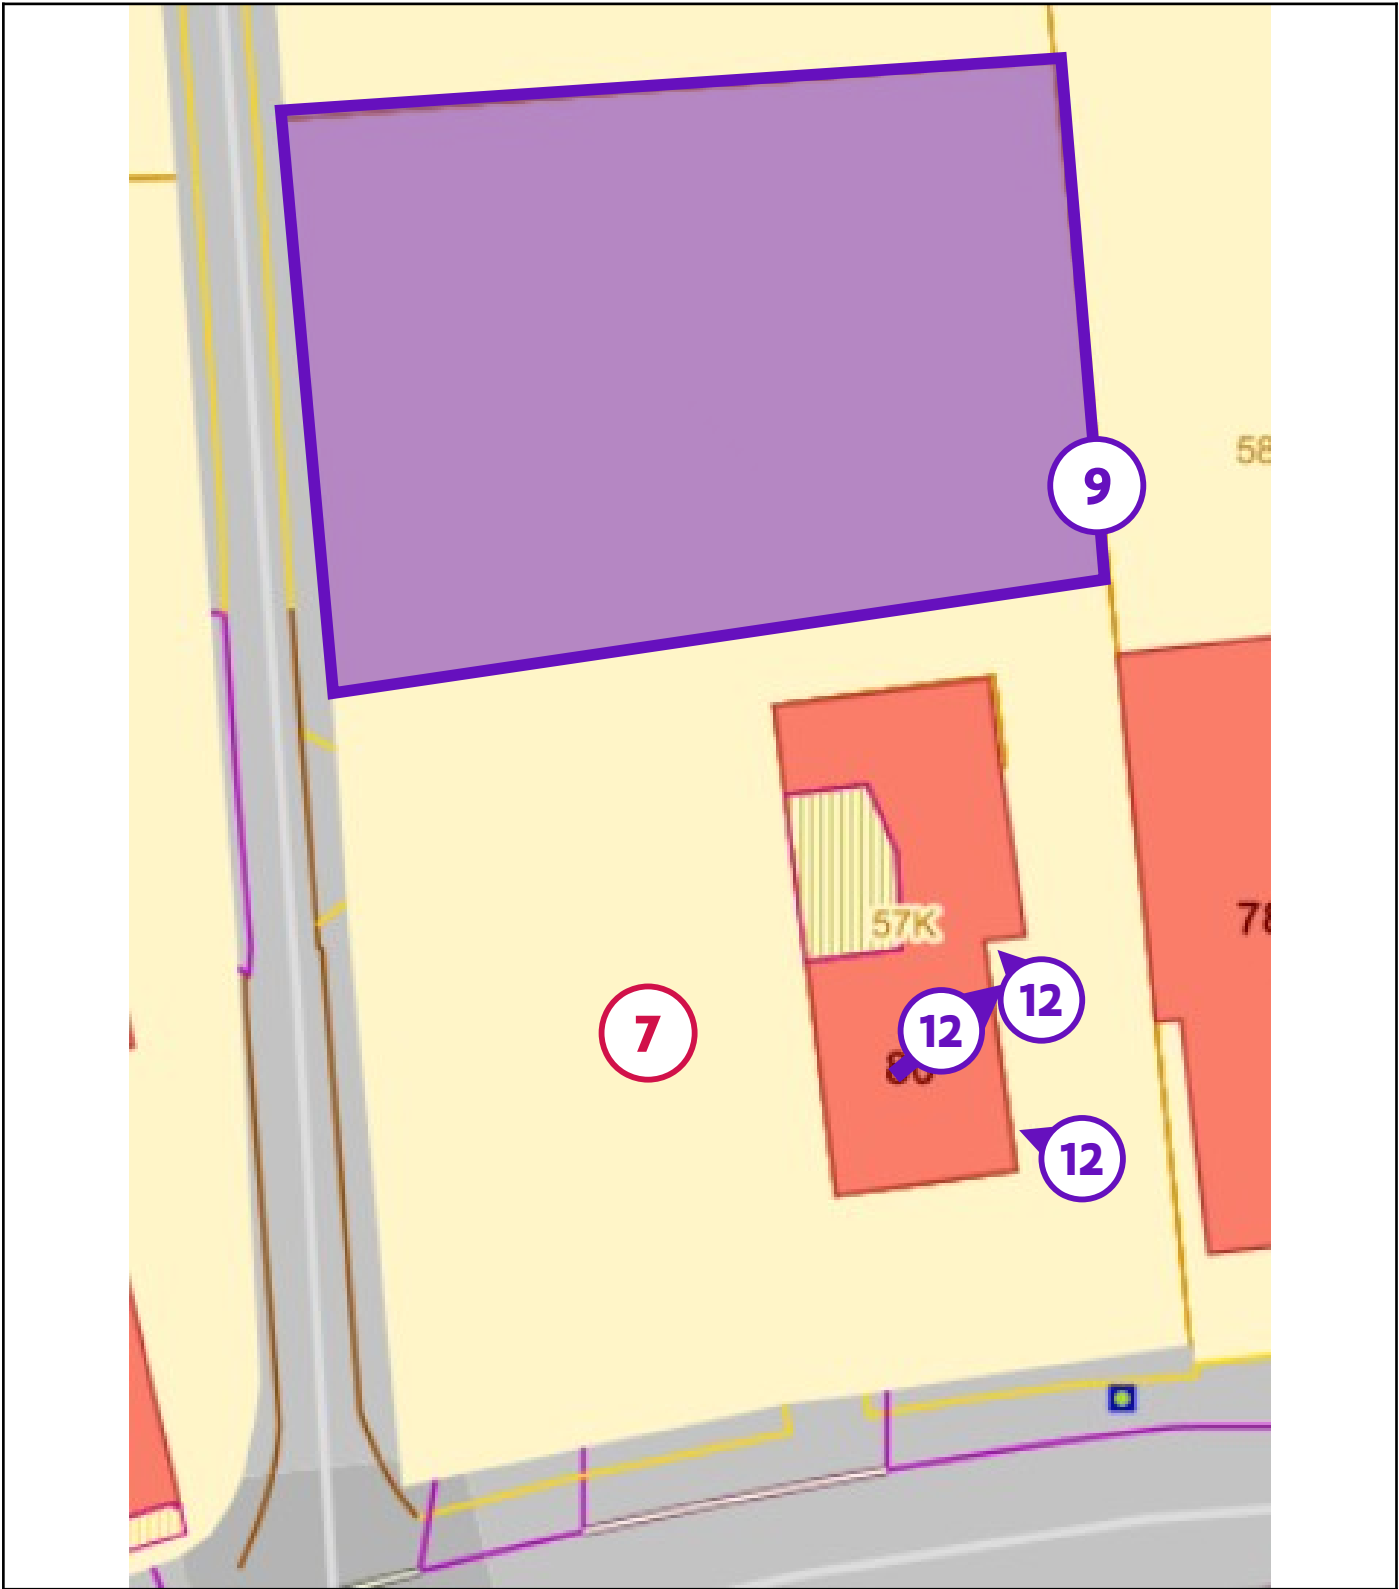
# Plan 2.1: Vaststellingen buiten de constructies

| 7. Lei | Asbestmateriaal | Dringend verwijderen |

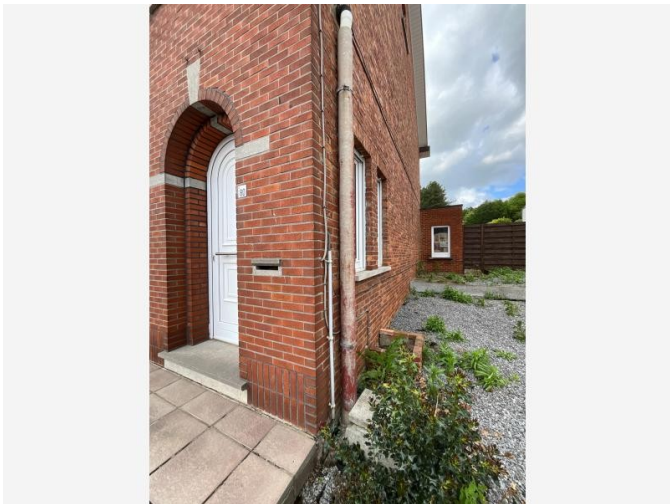
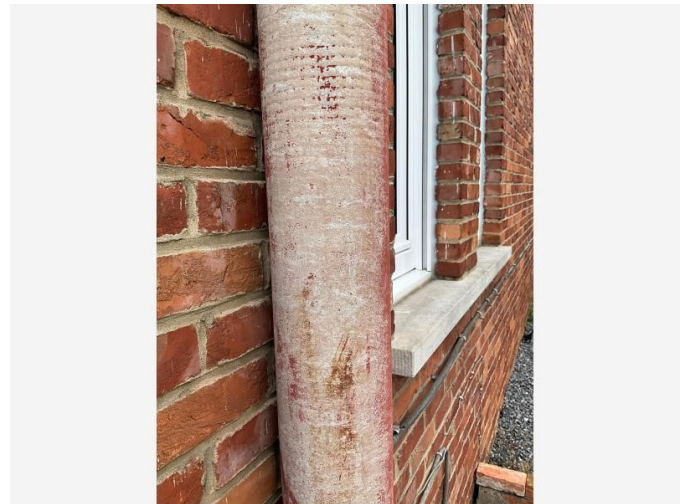
Het asbestmateriaal valt onder de mijlpaal van 2040.

**Dringend verwijderen**

- Zorg voor een veilig beheer. Vermijd het beschadigen van het asbestmateriaal. Controleer de toestand jaarlijks op wijzigingen.
- Verwijder dit asbestmateriaal zo snel mogelijk. Volg de toestand goed op.
- Voer bijkomende staalname(s) uit.

- Eenvoudige handelingen: mag via doe-het-zelf of door werknemer(s) met opleidingsattest eenvoudige handelingen  
Deze toepassing mag door een aannemer die over een opleidingsattest eenvoudige handelingen beschikt of door een particulier (doe-het-zelf), verwijderd worden indien er geen verhoogd risico op vrijgave van asbestvezels (max. concentratie 0,01 vezels/cm<sup>3</sup> - CODEX Art. VI.3-54) ontstaat en de toepassing voorafgaand wordt gefixeerd/bevochtigd. De individuele elementen moeten zonder machinale werktuigen (boormachine, slijpschijf, hogedrukreiniger) en zonder breken of gooien een voor een losgemaakt worden en dubbel en luchtdicht verpakt afgevoerd worden naar een erkend afvalpunt (recyclagepark). Daar moeten ze voorzichtig in de container voor asbestafval worden gelegd. Op het recyclagepark worden uitsluitend hechtgebonden asbestmaterialen aanvaard. Niet-hechtgebonden asbestmaterialen kunnen enkel bij een erkend

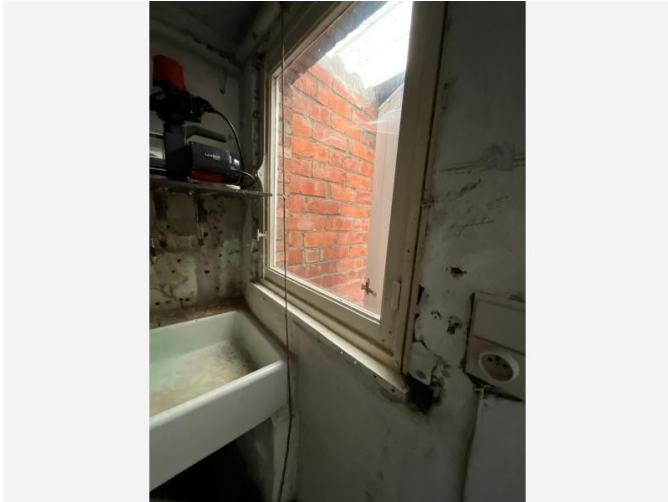
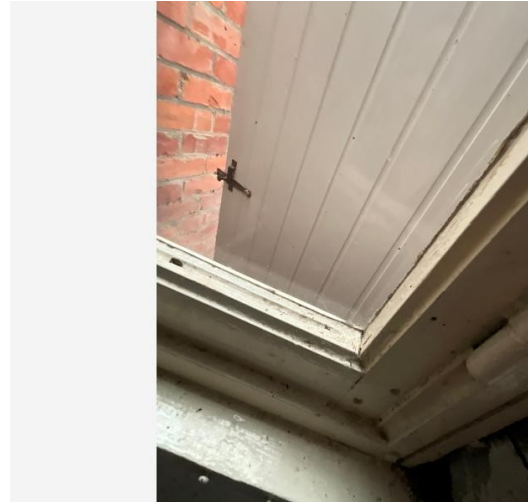
## Fiche 2: Mastiek glas - profiel houten enkelglas ramen

Asbestmateriaal

| Opmerking | <p>Deze oppervlakte, volumes en gewichten zijn niet gemeten, maar geschat op basis van een benadering van de aanwezige kitten (de opgegeven hoeveelheden mogen niet gebruikt worden als maatstaf voor heffingen).</p> <p>Er werd geen staalname uitgevoerd van de afdichtingsmastiek tussen het houten raamprofiel en het enkel glas. De mastiek bevindt zich rechtstreeks tegen het glas en is vastgehecht aan zowel het houten kader als het glasoppervlak. Dit houdt een reeel risico in op inherente schade aan het beglazingssysteem (breuk of verlies van luchtdichtheid van het glas)</p> |

- Eenvoudige handelingen: mag via doe-het-zelf of door werknemer(s) met opleidingsattest eenvoudige handelingen  
Deze toepassing mag door een aannemer die over een opleidingsattest eenvoudige handelingen beschikt of door een particulier (doe-het-zelf), verwijderd worden indien er geen verhoogd risico op vrijgave van asbestvezels (max. concentratie 0,01 vezels/cm<sup>3</sup> - CODEX Art. VI.3-54) ontstaat en de toepassing voorafgaand wordt gefixeerd/bevochtigd. De individuele elementen moeten zonder machinale werktuigen (boormachine, slijpschijf, hogedrukreiniger!) en zonder breken of gooien een voor een losgemaakt worden en dubbel en luchtdicht verpakt afgevoerd worden naar een erkend afvalpunt (recyclagepark). Daar moeten ze voorzichtig in de container voor asbestafval worden gelegd. Op het recyclagepark worden uitsluitend hechtgebonden

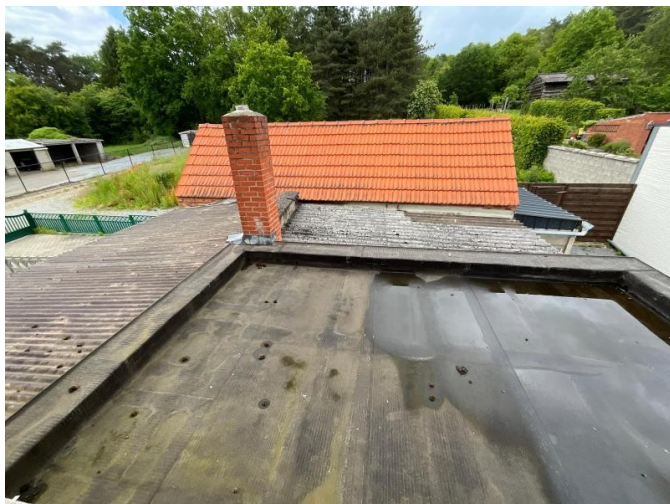
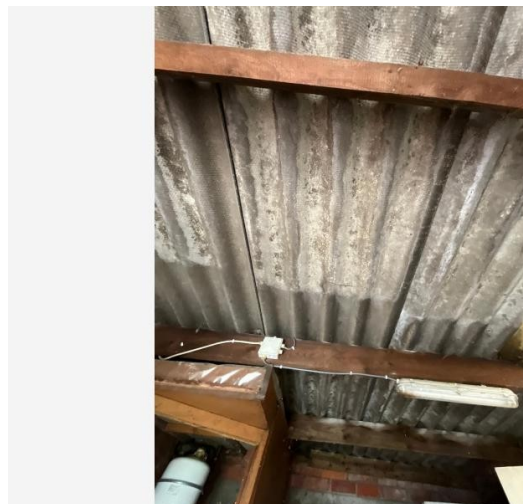
| Opmerking | Deze oppervlakte, volumes en gewichten zijn niet gemeten, maar geschat op basis van een benadering van de aanwezige golfplaten (de opgegeven hoeveelheden mogen niet gebruikt worden als maatstaf voor heffingen). |

- Eenvoudige handelingen: mag via doe-het-zelf of door werknemer(s) met opleidingsattest eenvoudige handelingen  
Deze toepassing mag door een aannemer die over een opleidingsattest eenvoudige handelingen beschikt of door een particulier (doe-het-zelf), verwijderd worden indien er geen verhoogd risico op vrijgave van asbestvezels (max. concentratie 0,01 vezels/cm<sup>3</sup> - CODEX Art. VI.3-54) ontstaat en de toepassing voorafgaand wordt gefixeerd/bevochtigd. De individuele elementen moeten zonder machinale werktuigen (boormachine,

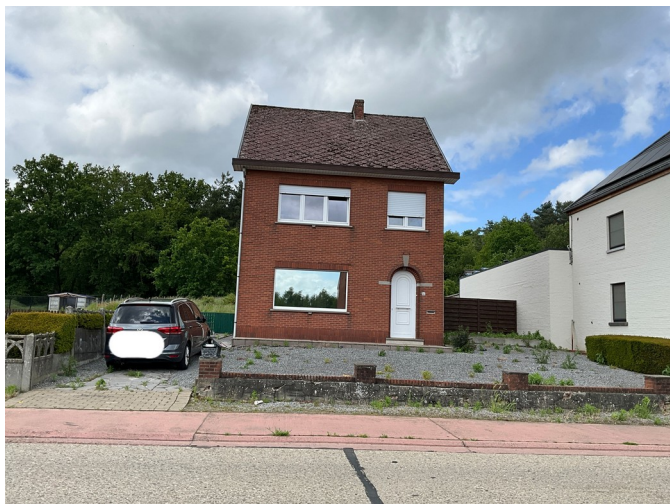
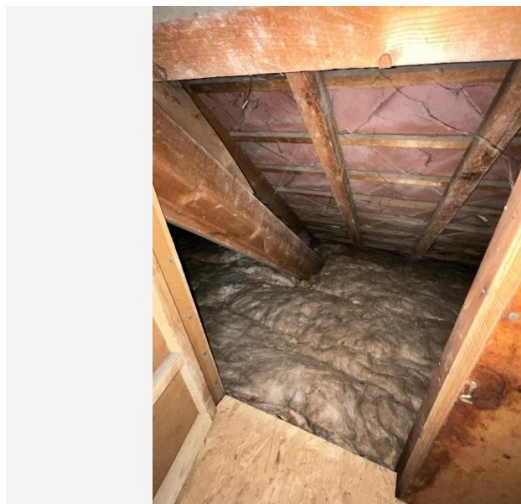
| Opmerking | Deze oppervlakte, volumes en gewichten zijn niet gemeten, maar geschat op basis van een benadering van de aanwezige leien (de opgegeven hoeveelheden mogen niet gebruikt worden als maatstaf voor heffingen). |

- Eenvoudige handelingen: mag via doe-het-zelf of door werknemer(s) met opleidingsattest eenvoudige handelingen  
Deze toepassing mag door een aannemer die over een opleidingsattest eenvoudige handelingen beschikt of door een particulier (doe-het-zelf), verwijderd worden indien er geen verhoogd risico op vrijgave van asbestvezels (max. concentratie 0,01 vezels/cm<sup>3</sup> - CODEX Art. VI.3-54) ontstaat en de toepassing voorafgaand wordt gefixeerd/bevochtigd. De individuele elementen moeten zonder machinale werktuigen (boormachine,

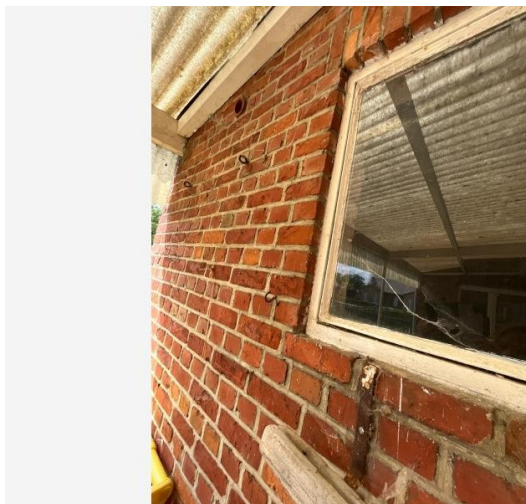
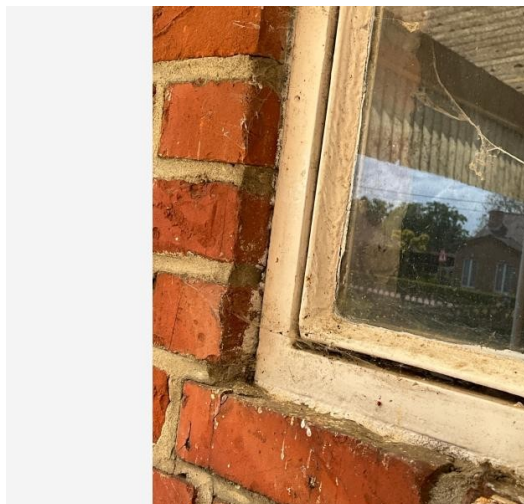
| Opmerking | <p>Deze oppervlakte, volumes en gewichten zijn niet gemeten, maar geschat op basis van een benadering van de aanwezige kitten (de opgegeven hoeveelheden mogen niet gebruikt worden als maatstaf voor heffingen).</p> <p>Er werd geen staalname uitgevoerd van de afdichtingsmastiek tussen het metalen raamprofiel en het glas. De mastiek bevindt zich rechtstreeks tegen het glas en is vastgehecht aan zowel het metalen kader als het glasoppervlak. Dit houdt een reeel risico in op inherente schade aan het beglazingssysteem (breuk of verlies van luchtdichtheid van het glas)</p> <p>Het gaat om alle metalen ramen van de aanbouw</p> |

- Eenvoudige handelingen: mag via doe-het-zelf of door werknemer(s) met opleidingsattest eenvoudige handelingen  
Deze toepassing mag door een aannemer die over een opleidingsattest eenvoudige handelingen beschikt of door een particulier (doe-het-zelf), verwijderd worden indien er geen verhoogd risico op vrijgave van asbestvezels (max. concentratie 0,01 vezels/cm<sup>3</sup> - CODEX Art. VI.3-54) ontstaat en de toepassing voorafgaand wordt gefixeerd/bevochtigd. De individuele elementen moeten zonder machinale werktuigen (boormachine, slijpschijf, hogedrukreiniger) en zonder breken of gooien een voor een losgemaakt worden en dubbel en luchtdicht verpakt afgevoerd worden naar een erkend afvalpunt (recyclagepark). Daar moeten ze voorzichtig in de container voor asbestafval worden gelegd. Op het recyclagepark worden uitsluitend hechtgebonden asbestmaterialen aanvaard. Niet-hechtgebonden asbestmaterialen kunnen enkel bij een erkend

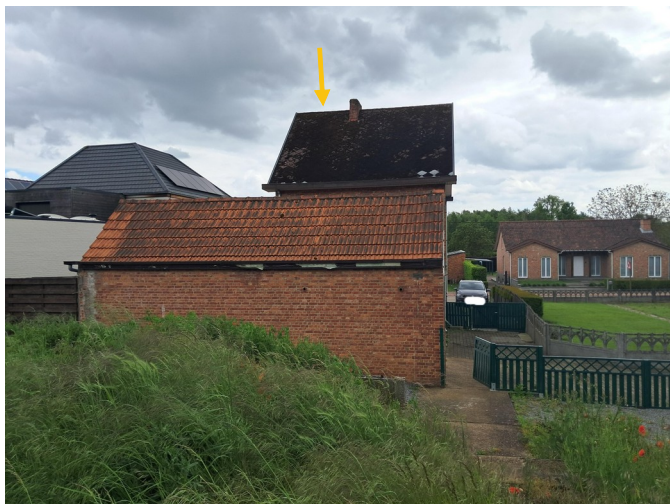
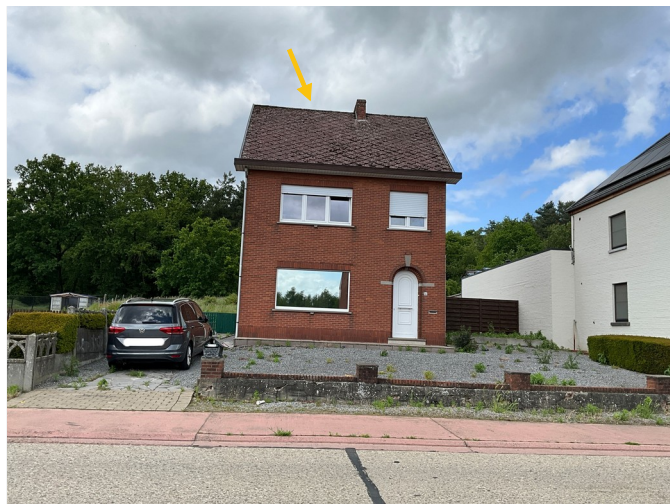
| Opmerking | Deze oppervlakte, volumes en gewichten zijn niet gemeten, maar geschat op basis van een benadering van de aanwezige nokpannen (de opgegeven hoeveelheden mogen niet gebruikt worden als maatstaf voor heffingen). |

- Eenvoudige handelingen: mag via doe-het-zelf of door werknemer(s) met opleidingsattest eenvoudige handelingen  
Deze toepassing mag door een aannemer die over een opleidingsattest eenvoudige handelingen beschikt of door een particulier (doe-het-zelf), verwijderd worden indien er geen verhoogd risico op vrijgave van asbestvezels (max. concentratie 0,01 vezels/cm<sup>3</sup> - CODEX Art. VI.3-54) ontstaat en de toepassing voorafgaand wordt gefixeerd/bevochtigd. De individuele elementen moeten zonder machinale werktuigen (boormachine,

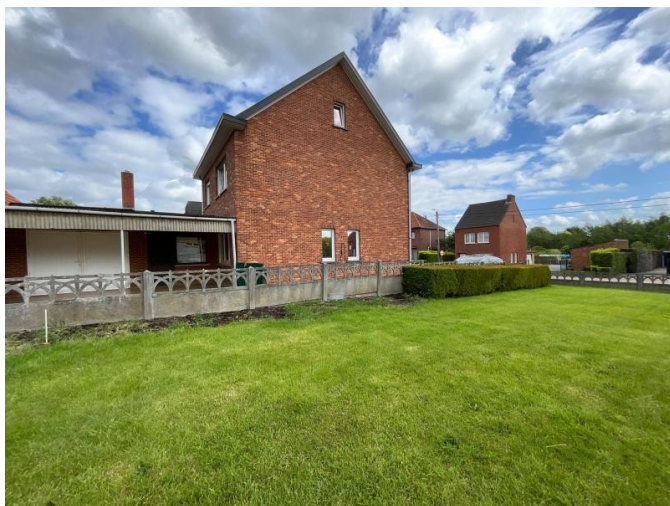
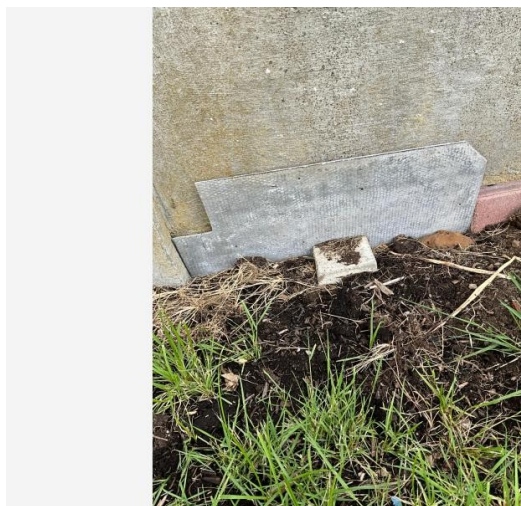
| Opmerking | Deze oppervlakte, volumes en gewichten zijn niet gemeten, maar geschat op basis van een benadering van het aanwezige afval (de opgegeven hoeveelheden mogen niet gebruikt worden als maatstaf voor heffingen). |

- Eenvoudige handelingen: mag via doe-het-zelf of door werknemer(s) met opleidingsattest eenvoudige handelingen  
Deze toepassing mag door een aannemer die over een opleidingsattest eenvoudige handelingen beschikt of door een particulier (doe-het-zelf), verwijderd worden indien er geen verhoogd risico op vrijgave van asbestvezels (max. concentratie 0,01 vezels/cm<sup>3</sup> - CODEX Art. VI.3-54) ontstaat en de toepassing voorafgaand wordt gefixeerd/bevochtigd. De individuele elementen moeten zonder machinale werktuigen (boormachine, slijpschijf, hogedrukreiniger!) en zonder breken of gooien een voor een losgemaakt worden en dubbel en luchtdicht verpakt afgevoerd worden naar een erkend afvalpunt (recyclagepark). Daar moeten ze voorzichtig in de container voor asbestafval worden gelegd. Op het recyclagepark worden uitsluitend hechtgebonden asbestmaterialen aanvaard. Niet-hechtgebonden asbestmaterialen kunnen enkel bij een erkend asbestverwijderaar of asbestafvalverwerker worden aangeboden.

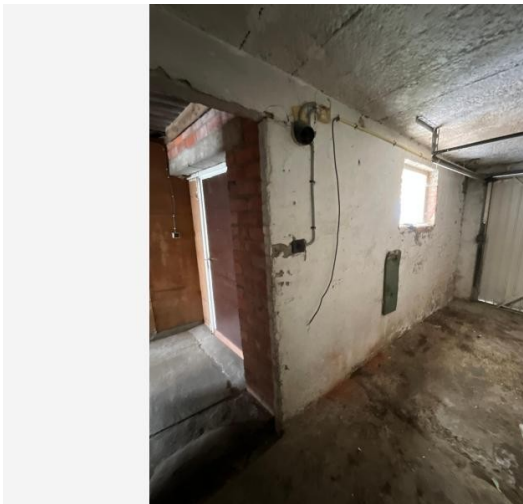
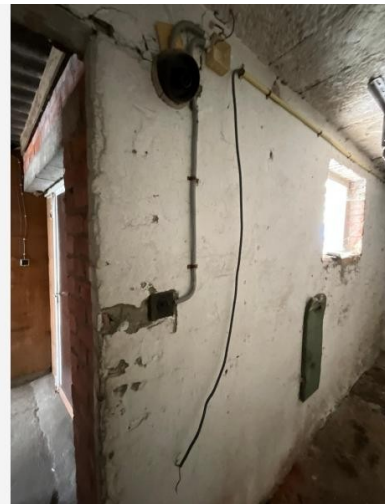
| Opmerking | <p>Deze oppervlakte werd niet gemeten, maar geschat op basis van een benadering voor alle aanwezige bakelieten elektrische toepassingen (schakelaars, stopcontacten,...) . Deze schatting mag niet worden gebruikt als maatstaf voor heffingen. Als deskundige hebben wij geverifieerd dat het materiaal inderdaad bakeliet betreft en geen harde PVC. Bakeliet wordt door ons beschouwd als een asbestverdachte toepassing, aangezien het in veel gevallen asbesthoudend is. We hebben echter geen staalname uitgevoerd om de functionaliteit van de installatie niet in gevaar te brengen.</p> <p>Het gaat om alle elektrische toepassingen type bakeliet doorheen de hele woning en aanbouw.</p> |

- Eenvoudige handelingen: mag via doe-het-zelf of door werknemer(s) met opleidingsattest eenvoudige handelingen  
Deze toepassing mag door een aannemer die over een opleidingsattest eenvoudige handelingen beschikt of door een particulier (doe-het-zelf), verwijderd worden indien er geen verhoogd risico op vrijgave van asbestvezels (max. concentratie 0,01 vezels/cm<sup>3</sup> - CODEX Art. VI.3-54) ontstaat en de toepassing voorafgaand wordt gefixeerd/bevochtigd. De individuele elementen moeten zonder machinale werktuigen (boormachine, slijpschijf, hogedrukreiniger) en zonder breken of gooien een voor een losgemaakt worden en dubbel en luchtdicht verpakt afgevoerd worden naar een erkend afvalpunt (recyclagepark). Daar moeten ze voorzichtig in de container voor asbestafval worden gelegd. Op het recyclagepark worden uitsluitend hechtgebonden asbestmaterialen aanvaard. Niet-hechtgebonden asbestmaterialen kunnen enkel bij een erkend
