# Asbestinventarisatetest

M. Zeelmaekersstraat 51, 3270 Scherpenheuvel-Zichem

Attestnummer : 20251120-000065.000

Uitgegeven op : 20.11.2025

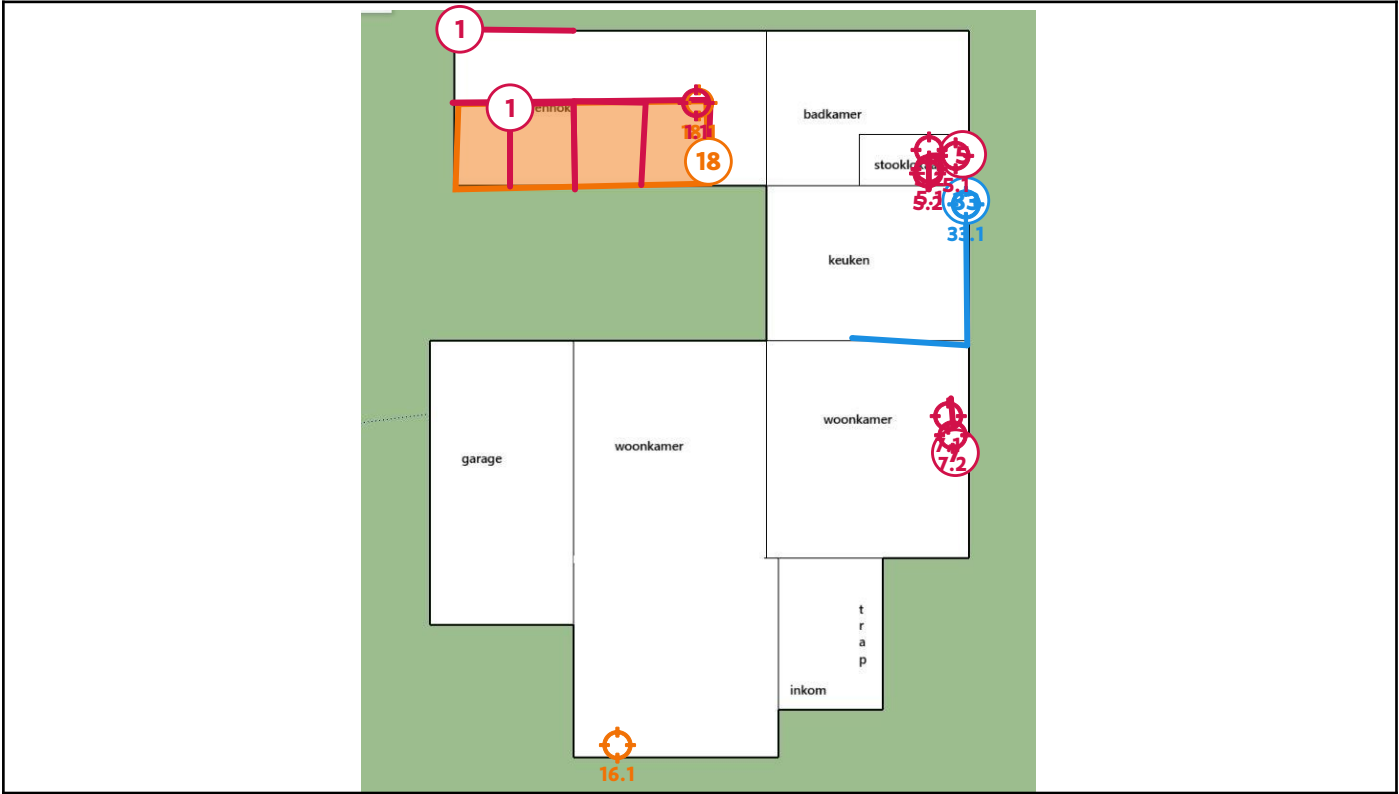
# Plan 1.3: Gelijkvloers

| Beschrijving | Type | Actie |
|---|---|---|
| 1. Menuiserie platen - muuropbouw | Asbestmateriaal | Dringend verwijderen |
| 5. Leidingisolatie | Asbestmateriaal | Dringend verwijderen |
| 7. Kachelkoord | Asbestmateriaal | Dringend verwijderen |
| 16. Pakkingen radiator | Asbestmateriaal | Verwijderen |

| 18. Menuiserie platen - dakbedekking | Asbestmateriaal | Maatregelen nemen |

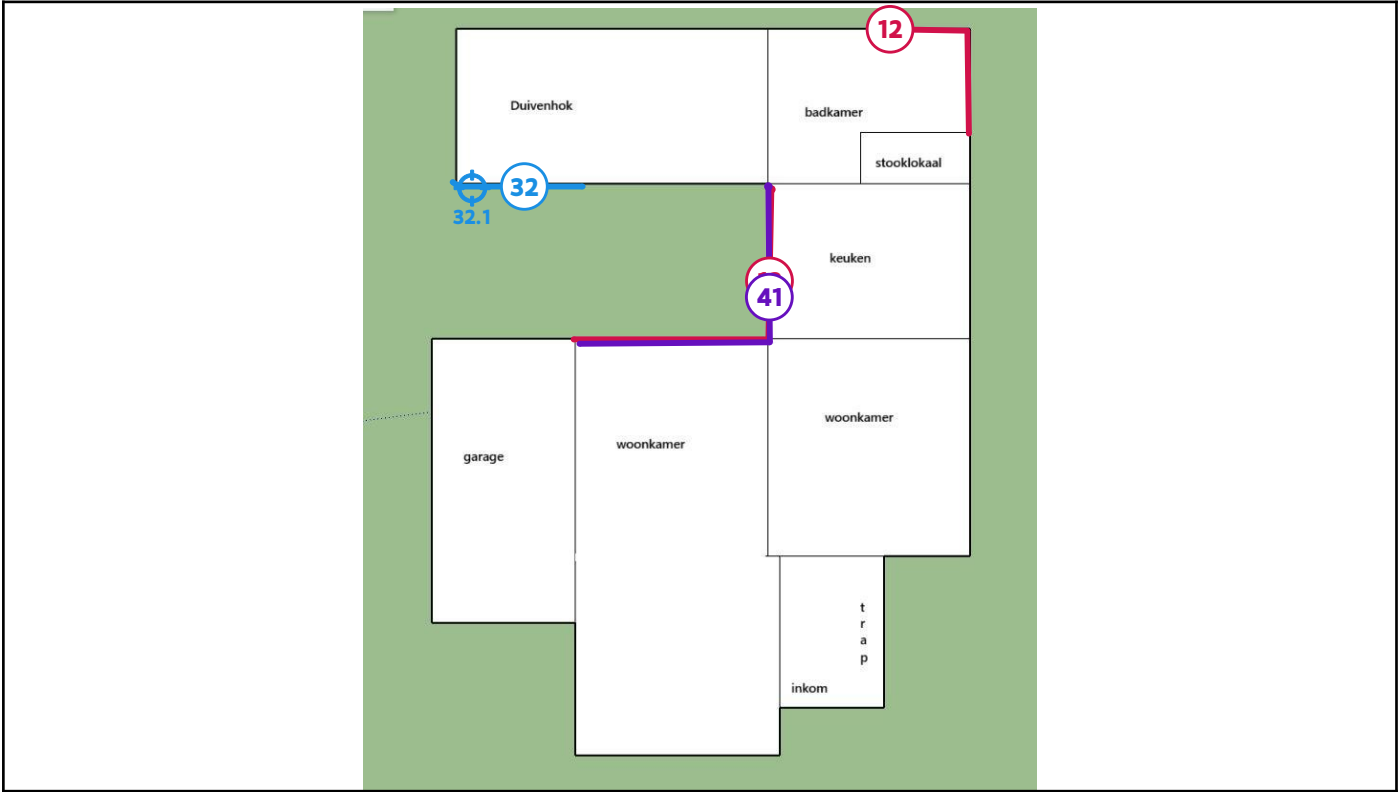
# Plan 1.5: Gelijkvloers

| Beschrijving | Type | Actie |
|---|---|---|
| 12. Mastiek muur- glas bijgebouwen | Asbestmateriaal | Dringend verwijderen |
| 13. Mastiek glas-profiel houten ramen | Asbestmateriaal | Dringend verwijderen |

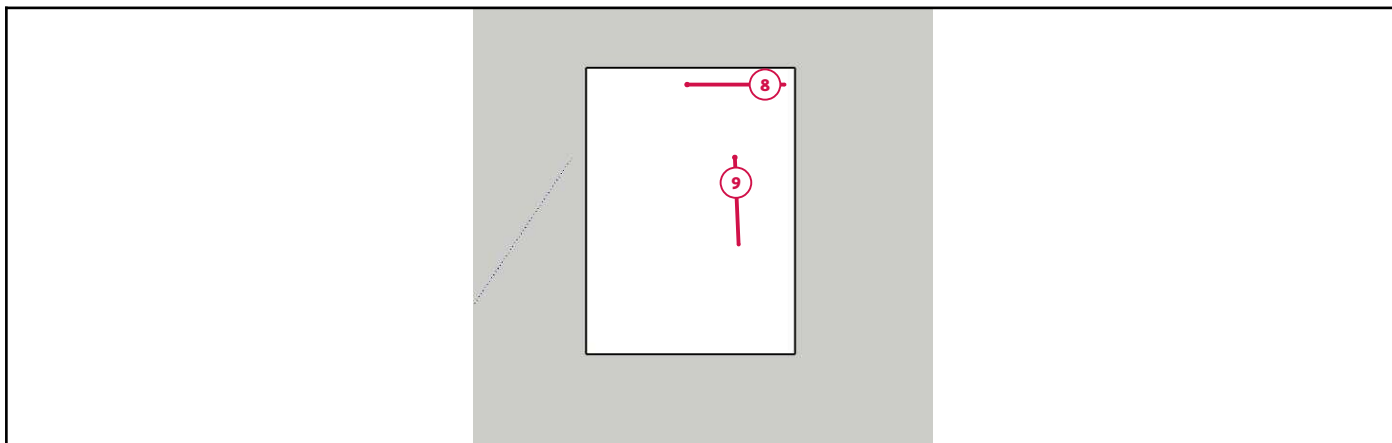
## Plan 1.11: Zolder

| Beschrijving | Type | Actie |
|---|---|---|
| 9. Vloerzeil | Asbestmateriaal | Dringend verwijderen |

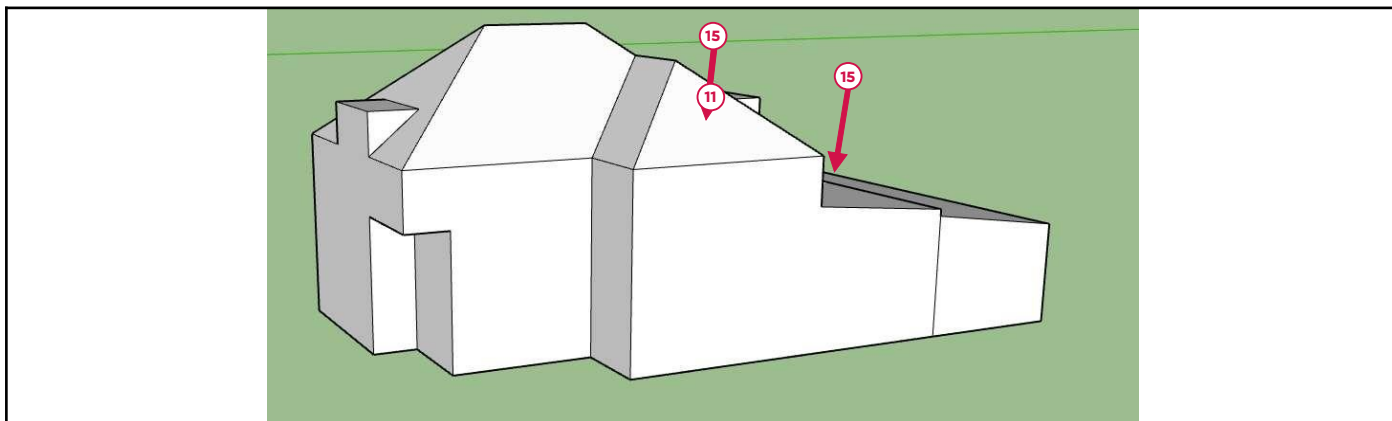
## Plan 1.13: Rechter zijgevel

| Beschrijving | Type | Actie |
|---|---|---|
| 15. Rookgaskanaal in asbest cement | Asbestmateriaal | Dringend verwijderen |

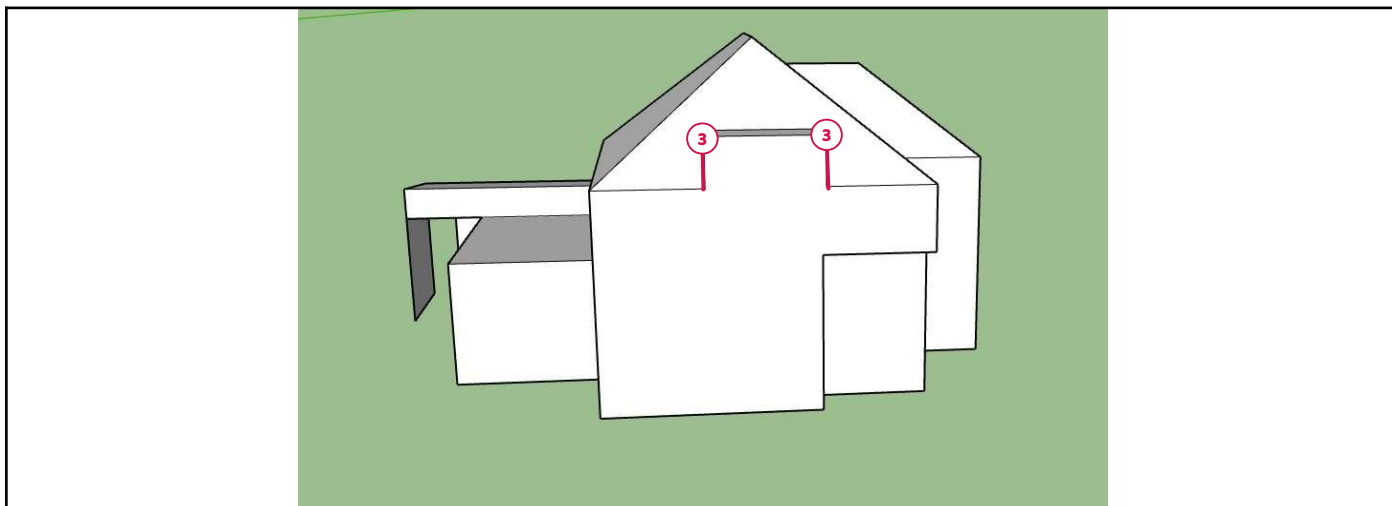
## Plan 1.14: Voorgevel

| Beschrijving | Type | Actie |
|---|---|---|
| 3. Gevelleien | Asbestmateriaal | Dringend verwijderen |

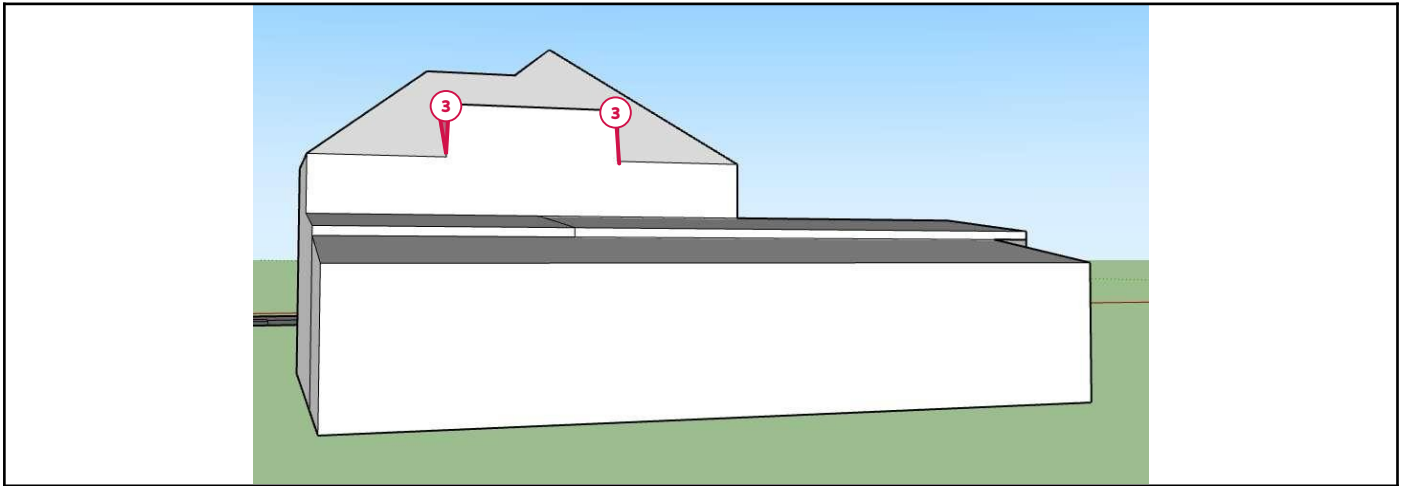
## Plan 1.15: Achtergevel

| Beschrijving | Type | Actie |
|---|---|---|
| 3. Gevelleien | Asbestmateriaal | Dringend verwijderen |

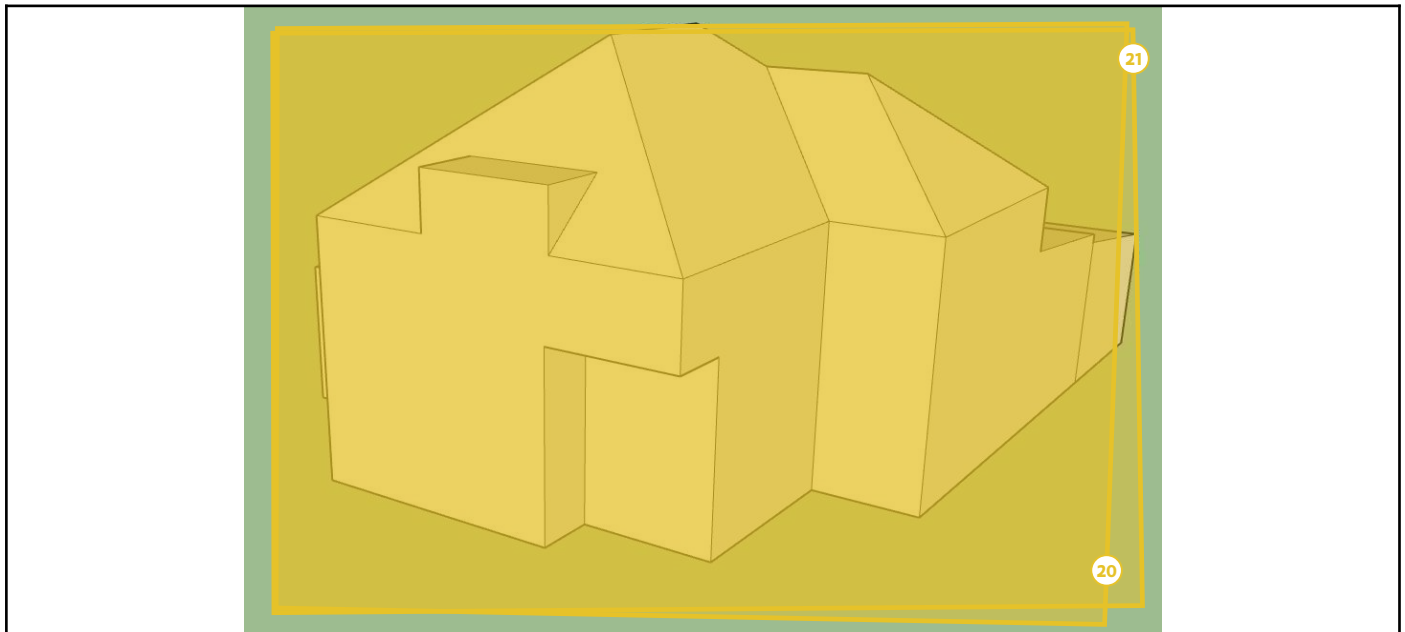
## Plan 1.17: Volledige woning

| Beschrijving | Type | Actie |
|---|---|---|
| 21. Bakeliet schakelaars | Asbestmateriaal | Zorgvuldig beheren |

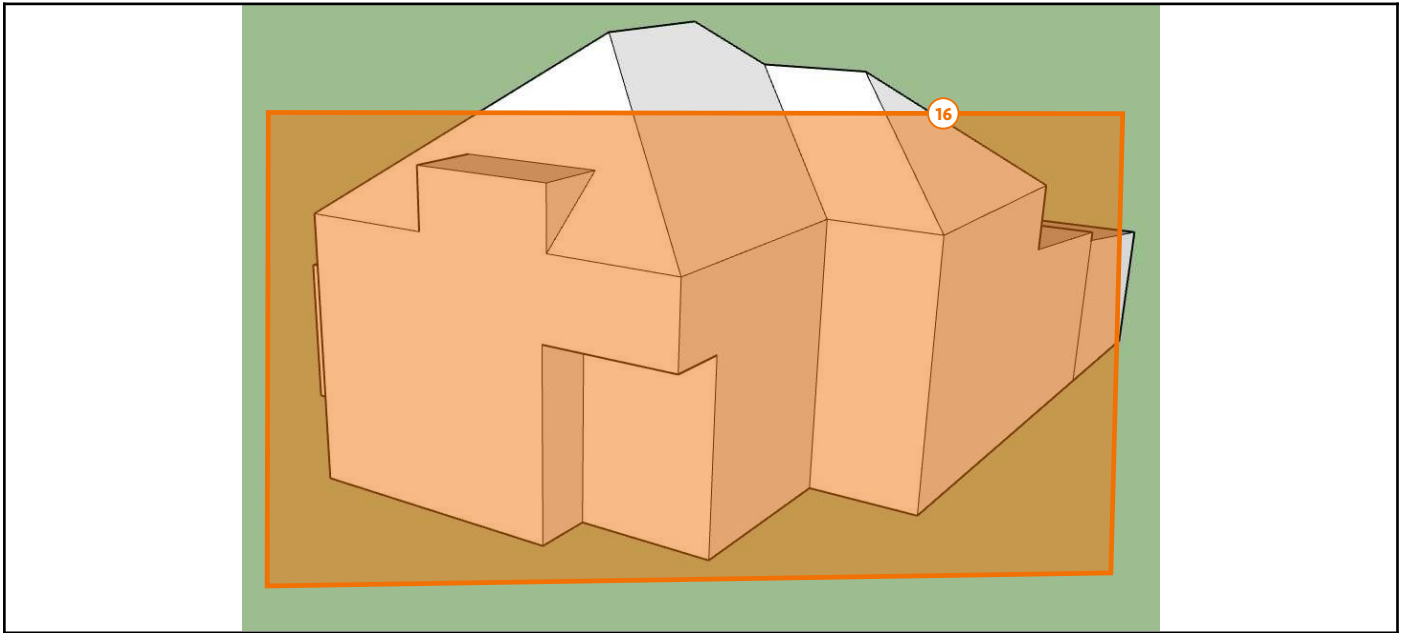
## Plan 1.18: Volledige woning

| Beschrijving | Type | Actie |
|---|---|---|
| 16. Pakkingen radiator | Asbestmateriaal | Verwijderen |

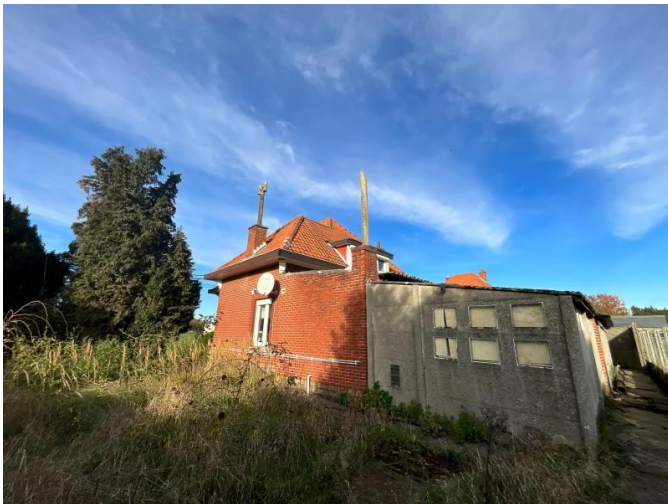
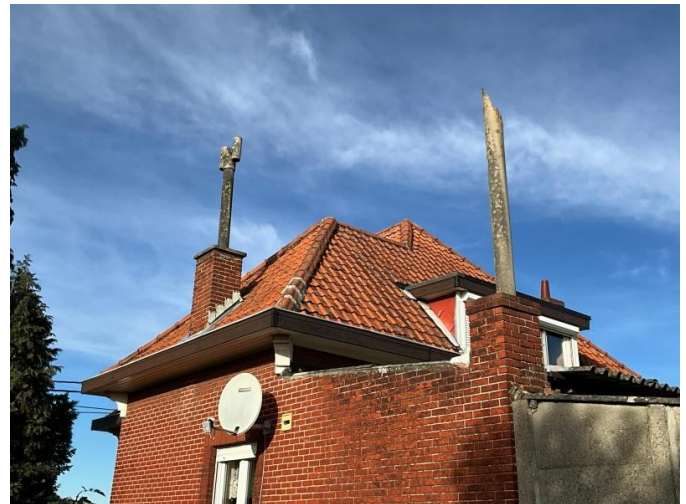
| Opmerking | Golfplaten bevatten zowel chrysotiel als crocidoliet. |
