Asbestinventarisatetest

Wolfsdonksteenweg 34, 3201 Aarschot

Attestnummer : 20230203-000022.000

Uitgegeven op : 03.02.2023

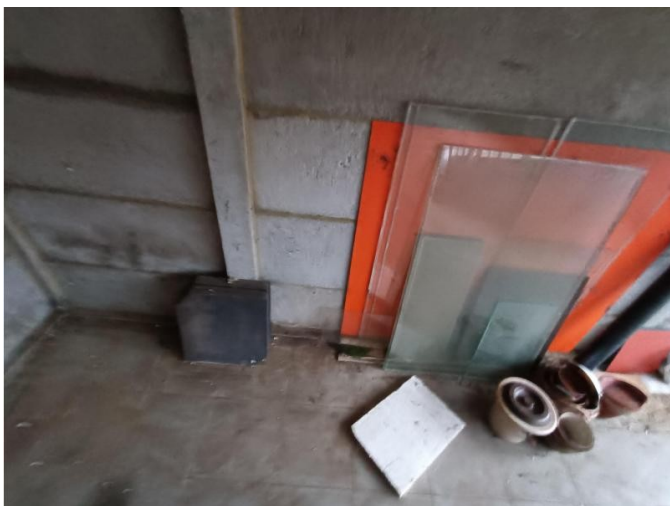
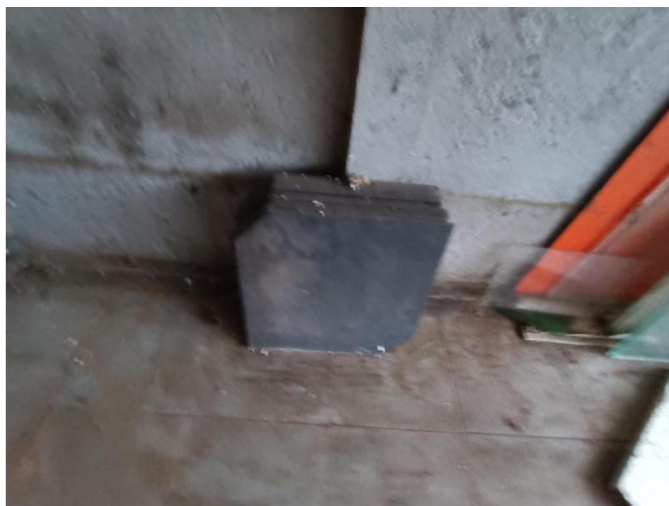
Dringend verwijderen

Beschrijving	Dak leien / shingles in bijgebouw
Type afvalstof	Betreft stock-voorraad of gedemonteerde asbestmaterialen
Aanwezige resten	23 leien op de grond in het bijgebouw.
Omgeving	Binnen
Primaire drager	Schuin dak
Asbestmaterialen	<ul style="list-style-type: none">Dak- en gevelbekleding - Lei, shingle
Bindmiddel van asbestmateriaal	Cement
Gebondenheid op basis van bindmiddel	Hecht
Hoeveelheid (gewicht - aantal)	<ul style="list-style-type: none">100,00 kg - 1 stuk
Totaal gewicht	100,00 kg
Eenvoudig bereikbaar	Ja
Identificatiemethode	Vaststelling zonder monsternamen

- Verwijder het asbestafval.

- Eenvoudige handelingen: mag via doe-het-zelf of door werknemer(s) met opleidingsattest eenvoudige handelingen
Voorzichtig op te nemen (handpicking), dubbel te verpakken en af te voeren naar een lokaal containerpark.
Gebruik van persoonlijke beschermingsmiddelen (tyvec, handschoenen en FFP 3 masker)

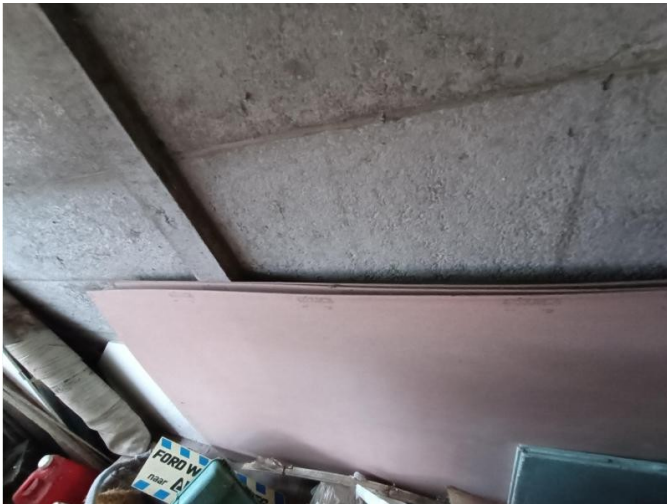
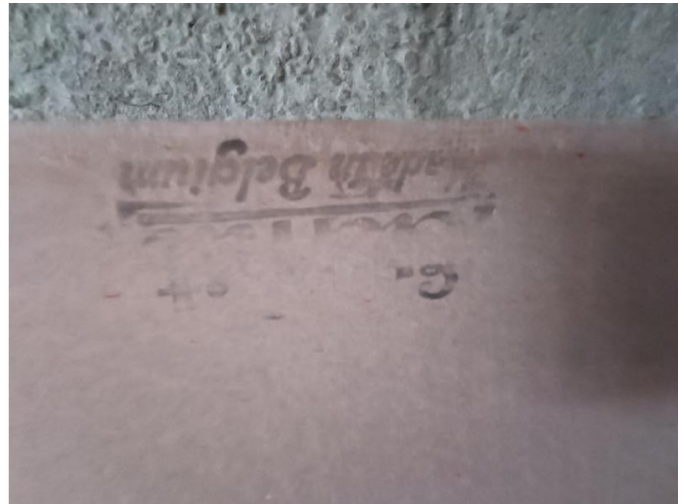
Fiche 2: 3 Rode menuiserie platen in bijgebouw.

Dringend verwijderen

Beschrijving	3 Rode menuiserite platen in bijgebouw.
Type afvalstof	Betreft stock-voorraad of gedemonteerde asbestmaterialen
Aanwezige resten	3 platen van 2,5m op 1,2m op de grond in het bijgebouw.
Omgeving	Binnen
Primaire drager	Wand buitenschil
Asbestmaterialen	<ul style="list-style-type: none">• Plaat, paneel, tablet - Type Menuiserite
Bindmiddel van asbestmateriaal	Cement
Gebondenheid op basis van bindmiddel	Hecht
Hoeveelheid (gewicht - aantal)	<ul style="list-style-type: none">• 100,00 kg - 1 stuk
Totaal gewicht	100,00 kg
Eenvoudig bereikbaar	Ja
Identificatiemethode	Vaststelling zonder monsternamen

- Verwijder het asbestafval.

- Eenvoudige handelingen: mag via doe-het-zelf of door werknemer(s) met opleidingsattest eenvoudige handelingen
Voorzichtig op te nemen (handpicking), dubbel te verpakken en af te voeren naar een lokaal containerpark.
Gebruik van persoonlijke beschermingsmiddelen (tyvec, handschoenen en FFP 3 masker)

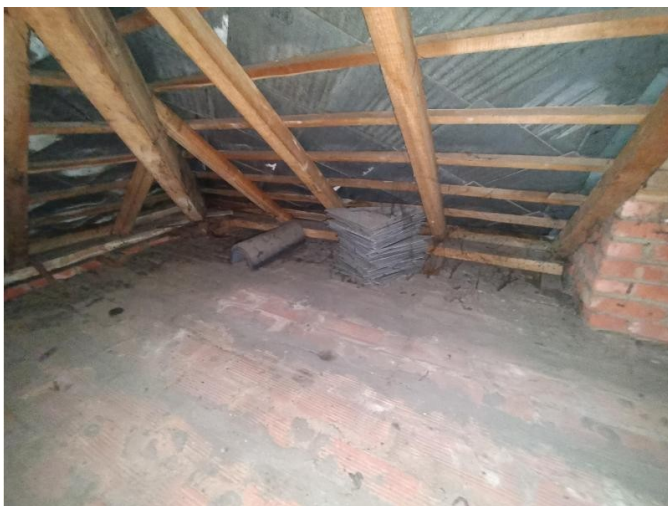
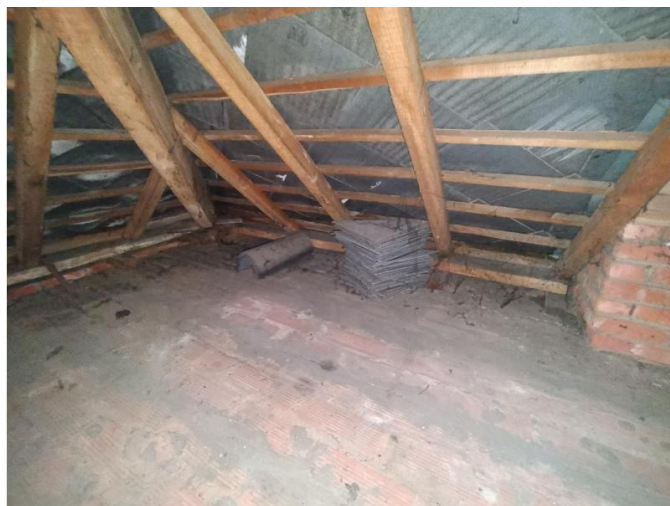
Dringend verwijderen

Beschrijving	Dak leien op zolder
Type afvalstof	Betreft stock-voorraad of gedemonteerde asbestmaterialen
Aanwezige resten	Dak leien op zolder
Omgeving	Binnen
Primaire drager	Schuin dak
Asbestmaterialen	<ul style="list-style-type: none">Dak- en gevelbekleding - Lei, shingle
Bindmiddel van asbestmateriaal	Cement
Gebondenheid op basis van bindmiddel	Hecht
Hoeveelheid (gewicht - aantal)	<ul style="list-style-type: none">50,00 kg - 1 stuk
Totaal gewicht	50,00 kg
Eenvoudig bereikbaar	Ja
Identificatiemethode	Vaststelling zonder monstername

- Verwijder het asbestafval.

- Eenvoudige handelingen: mag via doe-het-zelf of door werknemer(s) met opleidingsattest eenvoudige handelingen
Voorzichtig op te nemen (handpicking), dubbel te verpakken en af te voeren naar een lokaal containerpark.
Gebruik van persoonlijke beschermingsmiddelen (tyvec, handschoenen en FFP 3 masker)

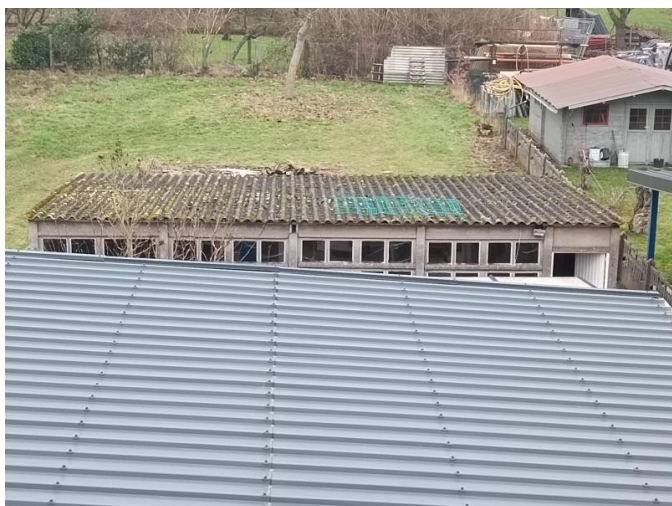
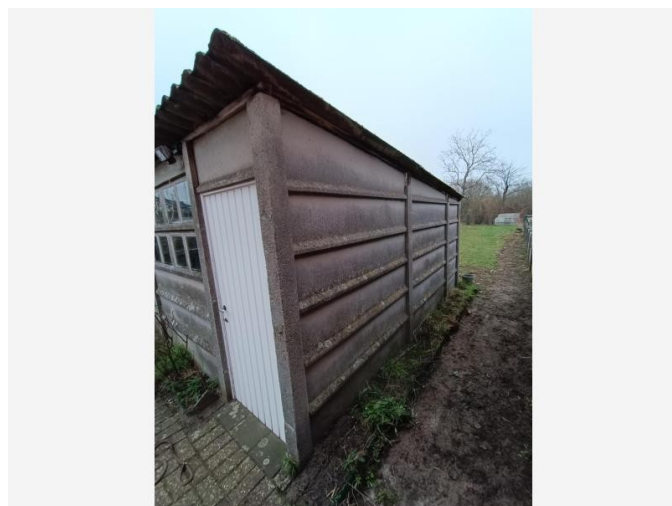
Het asbestmateriaal valt onder de mijlpaal van 2034.

Eindbeoordeling materiaalrisico	Verhoogd materiaalrisico en/of verhoogde kans op vezelvrijgave
---------------------------------	--

Gebondenheid	Categorie 1: hechtgebonden in oorsprong
Asbestsoort (vezeltype)	Crocidoliet aanwezig
Asbestconcentratie	Laag (< 50%)
Afschermingsgraad van het gehele materiaal	Geheel of deels vrij aan de buitenlucht
Toestand van het materiaal	Matig beschadigd, matig verweerd

Beschrijving	Golfplaten op bijgebouw
Omgeving	Buiten
Primaire drager	Schuin dak
Asbestmateriaal	Dak- en gevelbekleding - Golfplaat
Bindmiddel van asbestmateriaal	Cement
Gebondenheid op basis van bindmiddel	Hecht
Hoeveelheid (oppervlakte - aantal)	• 53,99 m ² - 1 stuk
Totale oppervlakte	53,99 m ²
Eenvoudig bereikbaar	Ja
Bevestigingswijze	• Geschroefd
Identificatiemethode	Vaststelling zonder monsternamen

- Zorg voor een veilig beheer. Vermijd het beschadigen van het asbestmateriaal. Controleer de toestand jaarlijks op wijzigingen.

- Eenvoudige handelingen: mag via doe-het-zelf of door werknemer(s) met opleidingsattest eenvoudige handelingen
Indien mogelijk de ondervloer afdekken , golfplaten voorzichtig verwijderen, extra fixeren, niet breken , niet gooien, onmiddellijk verpakken of voorzichtig in container met asbestbag plaatsen.

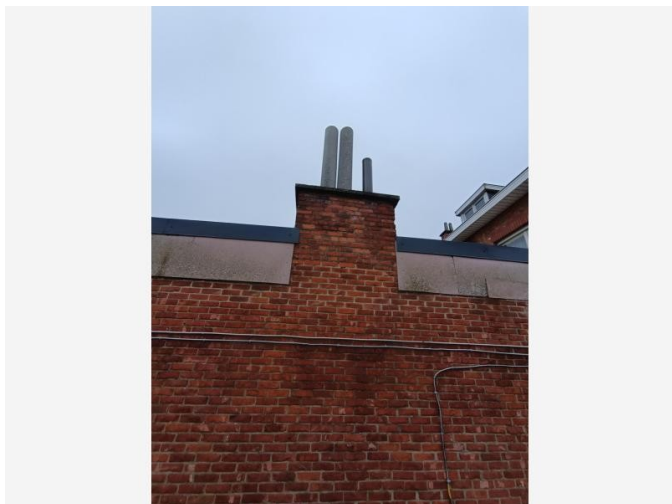
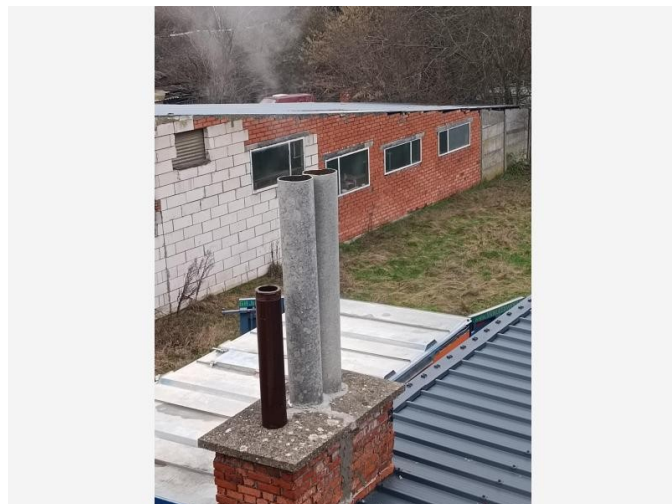
Het asbestmateriaal valt onder de mijlpaal van 2034.

Eindbeoordeling materiaalrisico	Laag materiaalrisico en/of verlaagde kans op vezelvrijgave
---------------------------------	--

Gebondenheid	Categorie 1: hechtgebonden in oorsprong
Asbestsoort (vezeltype)	Crocidoliet aanwezig
Asbestconcentratie	Laag (< 50%)
Afschermingsgraad van het gehele materiaal	Geheel of deels vrij aan de buitenlucht
Toestand van het materiaal	Licht beschadigd, licht verweerd. Intact materiaal type Pical – asbestboard of categorie III 'gebondenheid'

Beschrijving	2 schoorsteenbuizen
Omgeving	Buiten
Primaire drager	HVAC infrastructuur en uitrusting
Asbestmateriaal	Rookgaskanaal
Bindmiddel van asbestmateriaal	Cement
Gebondenheid op basis van bindmiddel	Hecht
Hoeveelheid (lengte - omtrek - dikte - aantal)	• 3,00 m - 40,00 cm - 19,99 cm - 1 stuk
Totaal volume	0,24 m ³
Eenvoudig bereikbaar	Ja
Bevestigingswijze	• Verlijmd, ingegoten, versmeerd

- Zorg voor een veilig beheer. Vermijd het beschadigen van het asbestmateriaal. Controleer de toestand jaarlijks op wijzigingen.

- Eenvoudige handelingen: mag via doe-het-zelf of door werknemer(s) met opleidingsattest eenvoudige handelingen
De buizen kunnen voorzichtig losgebeiteld worden , extra bevochtigen om stof te voorkomen + dragen van de nodige beschermingsmiddelen (mondmasker ffp3, handschoenen,tyvec) Bij de gemeente/containerpark afsluitzakken halen om dubbel in te pakken en af te voeren naar het containerpark als hechtgebonden asbestafval.

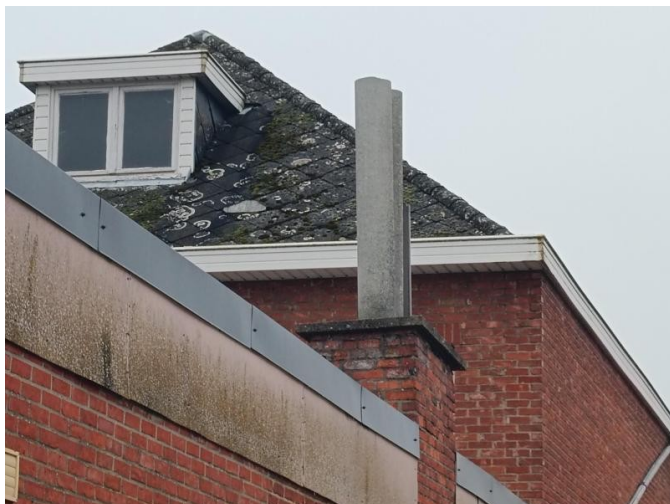
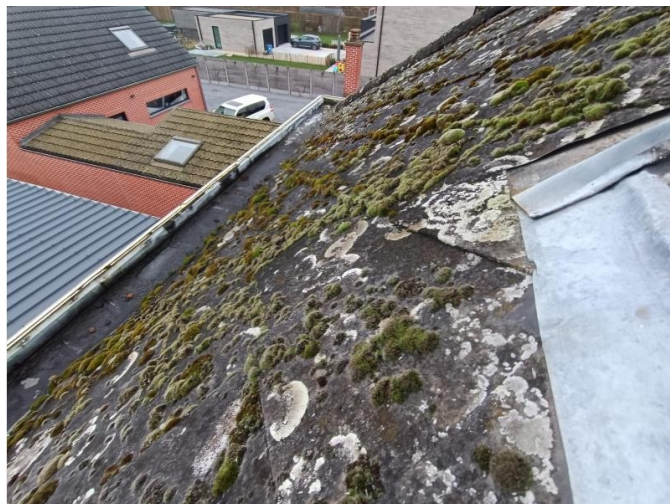
Het asbestmateriaal valt onder de mijlpaal van 2034.

Eindbeoordeling materiaalrisico	Verhoogd materiaalrisico en/of verhoogde kans op vezelvrijgave
---------------------------------	--

Gebondenheid	Categorie 1: hechtgebonden in oorsprong
Asbestsoort (vezeltype)	Crocidoliet aanwezig
Asbestconcentratie	Laag (< 50%)
Afschermingsgraad van het gehele materiaal	Geheel of deels vrij aan de buitenlucht
Toestand van het materiaal	Matig beschadigd, matig verweerd

Beschrijving	Dak leien / shingles
Omgeving	Buiten
Primaire drager	Schuin dak
Asbestmateriaal	Dak- en gevelbekleding - Lei, shingle
Bindmiddel van asbestmateriaal	Cement
Gebondenheid op basis van bindmiddel	Hecht
Hoeveelheid (oppervlakte - aantal)	<ul style="list-style-type: none">70,00 m² - 1 stuk
Totale oppervlakte	70,00 m ²
Eenvoudig bereikbaar	Ja
Bevestigingswijze	<ul style="list-style-type: none">Genageld, geniet
Identificatiemethode	Vaststelling zonder monsternamen

- Zorg voor een veilig beheer. Vermijd het beschadigen van het asbestmateriaal. Controleer de toestand jaarlijks op wijzigingen.

- Eenvoudige handelingen: mag via doe-het-zelf of door werknemer(s) met opleidingsattest eenvoudige handelingen
Indien mogelijk de ondervloer afdekken, leien voorzichtig verwijderen, extra fixeren, niet breken, niet gooien, onmiddellijk verpakken of voorzichtig in container met asbestbag plaatsen.

Bij leien geen stortkokers gebruiken.

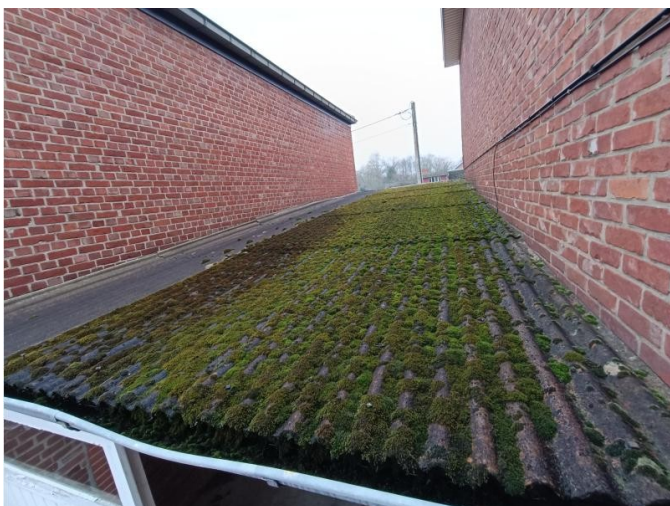
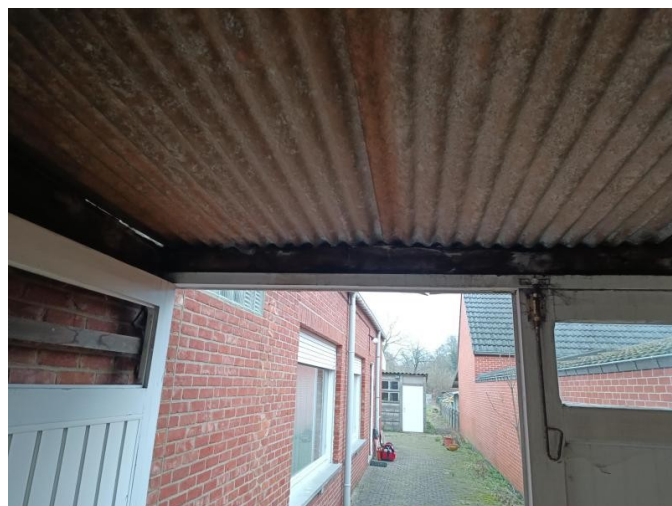
Het asbestmateriaal valt onder de mijlpaal van 2034.

Eindbeoordeling materiaalrisico	Verhoogd materiaalrisico en/of verhoogde kans op vezelvrijgave
---------------------------------	--

Gebondenheid	Categorie 1: hechtgebonden in oorsprong
Asbestsoort (vezeltype)	Crocidoliet aanwezig
Asbestconcentratie	Laag (< 50%)
Afschermingsgraad van het gehele materiaal	Geheel of deels vrij aan de buitenlucht
Toestand van het materiaal	Matig beschadigd, matig verweerd

Beschrijving	Golfplaatjes op overdekte doorgang.
Omgeving	Buiten
Primaire drager	Schuin dak
Asbestmateriaal	Dak- en gevelbekleding - Golfplaat
Bindmiddel van asbestmateriaal	Cement
Gebondenheid op basis van bindmiddel	Hecht
Hoeveelheid (oppervlakte - aantal)	• 16,00 m ² - 1 stuk
Totale oppervlakte	16,00 m ²
Eenvoudig bereikbaar	Ja
Bevestigingswijze	• Geschroefd
Identificatiemethode	Vaststelling zonder monsternamen

- Zorg voor een veilig beheer. Vermijd het beschadigen van het asbestmateriaal. Controleer de toestand jaarlijks op wijzigingen.

- Eenvoudige handelingen: mag via doe-het-zelf of door werknemer(s) met opleidingsattest eenvoudige handelingen
Indien mogelijk de ondervloer afdekken, golfplaten voorzichtig verwijderen, extra fixeren, niet breken, niet gooien, onmiddellijk verpakken of voorzichtig in container met asbestbag plaatsen.

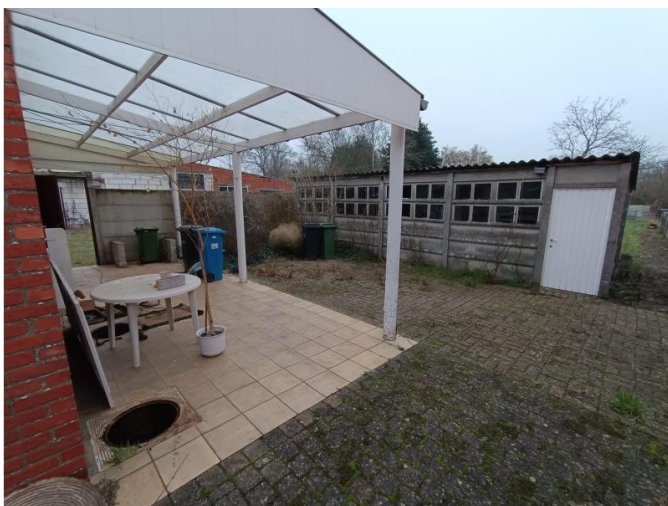
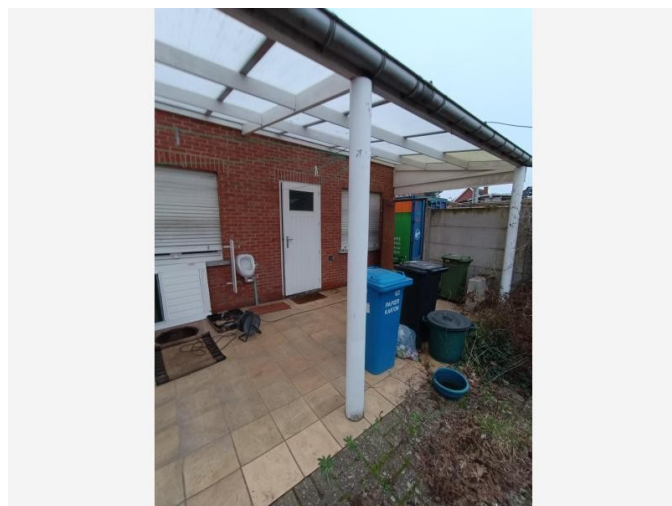
Het asbestmateriaal valt onder de mijlpaal van 2040.

Eindbeoordeling materiaalrisico	Laag materiaalrisico en/of verlaagde kans op vezelvrijgave
---------------------------------	--

Gebondenheid	Categorie 1: hechtgebonden in oorsprong
Asbestsoort (vezeltype)	Crocidoliet aanwezig
Asbestconcentratie	Laag (< 50%)
Afschermingsgraad van het gehele materiaal	Geheel of deels vrij aan de buitenlucht
Toestand van het materiaal	Onbeschadigd, niet verweerd

Beschrijving	Cement pilaren (3stuks)
Omgeving	Buiten
Primaire drager	Fundering-draagstructuur (horizontaal, verticaal)
Asbestmateriaal	Verloren bekisting - Buis, koker
Bindmiddel van asbestmateriaal	Cement
Gebondenheid op basis van bindmiddel	Hecht
Hoeveelheid (lengte - omtrek - dikte - aantal)	<ul style="list-style-type: none"> 7,50 m - 40,00 cm - 20,00 cm - 1 stuk
Totaal volume	0,60 m ³
Eenvoudig bereikbaar	<p>Nee</p> <ul style="list-style-type: none"> Verwijdering tast de bouwkundige integriteit aan.

- Zorg voor een veilig beheer. Vermijd het beschadigen van het asbestmateriaal. Controleer de toestand jaarlijks op wijzigingen.

- Eenvoudige handelingen: enkel door erkend asbestverwijderaar EH opgeleid personeel 8u basis asbest, de bekistingspaal kan pas verwijderd worden na afbraak van de volledige constructie, bevochtigen, losbeitelen en verpakken in plastic folie, gebruik PBM's, afvoeren als hechtgebonden asbestafval

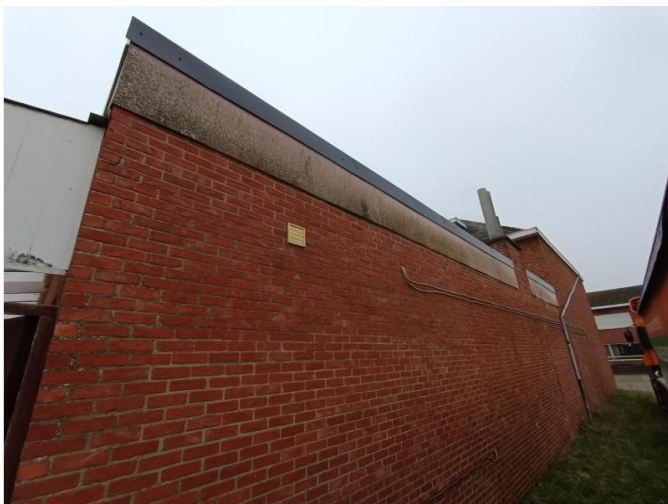
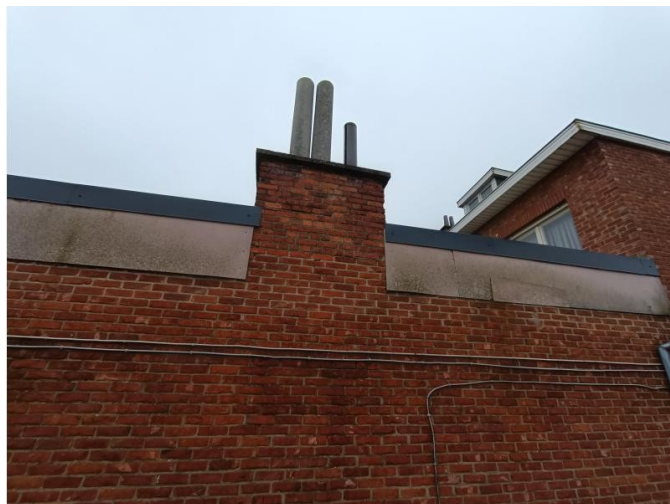
Het asbestmateriaal valt onder de mijlpaal van 2040.

Eindbeoordeling materiaalrisico	Laag materiaalrisico en/of verlaagde kans op vezelvrijgave
---------------------------------	--

Gebondenheid	Categorie 1: hechtgebonden in oorsprong
Asbestsoort (vezeltype)	Crocidoliet aanwezig
Asbestconcentratie	Laag (< 50%)
Afschermingsgraad van het gehele materiaal	Geheel of deels vrij aan de buitenlucht
Toestand van het materiaal	Licht beschadigd, licht verweerd. Intact materiaal type Pical – asbestboard of categorie III 'gebondenheid'

Beschrijving	Platen tegen gevel.
Omgeving	Buiten
Primaire drager	Wand buitenschil
Asbestmateriaal	Plaat, paneel, tablet - Type Menuiserite
Bindmiddel van asbestmateriaal	Cement
Gebondenheid op basis van bindmiddel	Hecht
Hoeveelheid (oppervlakte - dikte - aantal)	• 6,00 m ² - 1,00 cm - 1 stuk
Totaal volume	0,06 m ³
Eenvoudig bereikbaar	Ja
Bevestigingswijze	• Geschroefd
Identificatiemethode	Vaststelling zonder monsternamen

Destructieve handeling voor identificatie	Nee
Opmerking	Rode menuiserie platen tege de achtergevel en linker zijgevel. Aan de dakrand.

- Zorg voor een veilig beheer. Vermijd het beschadigen van het asbestmateriaal. Controleer de toestand jaarlijks op wijzigingen.

- Eenvoudige handelingen: mag via doe-het-zelf of door werknemer(s) met opleidingsattest eenvoudige handelingen
Indien mogelijk de ondervloer afdekken , platen voorzichtig verwijderen, extra fixeren, niet breken , niet gooien, onmiddellijk verpakken of voorzichtig in container met asbestbag plaatsen.

Dragen van de nodige beschermingsmiddelen (mondmasker ffp3, handschoenen,tyvec)

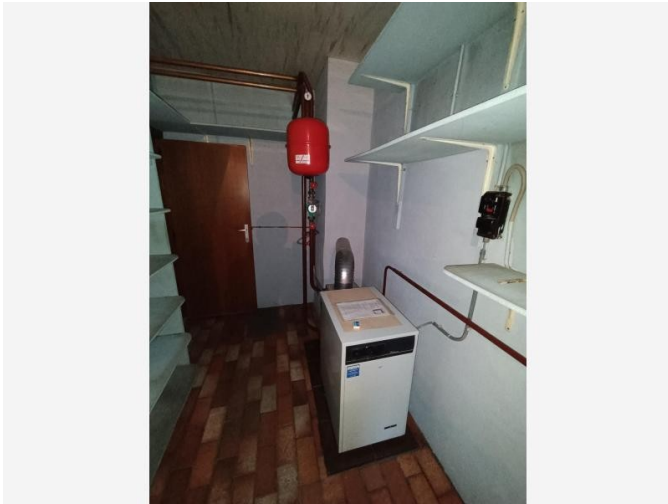
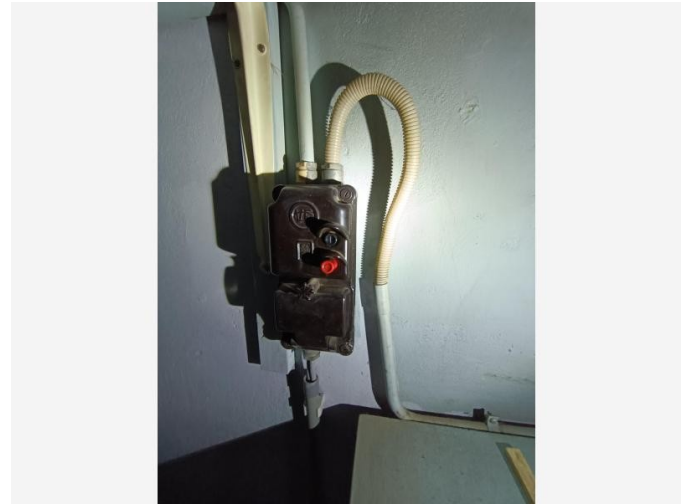
Het asbestmateriaal valt onder de mijlpaal van 2040.

Eindbeoordeling materiaalrisico	Zeer laag materiaalrisico en/of zeer lage kans op vezelvrijgave
---------------------------------	---

Gebondenheid	Categorie 1: hechtgebonden in oorsprong
Asbestsoort (vezeltype)	Alleen chrysotiel
Asbestconcentratie	Laag (< 50%)
Afschermingsgraad van het gehele materiaal	Geheel of deels (ook) vrij aan de binnenlucht
Toestand van het materiaal	Onbeschadigd, niet verweerd

Beschrijving	Bakeliet toepassingen.
Omgeving	Binnen
Primaire drager	Binnenwand
Asbestmateriaal	Plaat, paneel, tablet - Type Bakeliet
Bindmiddel van asbestmateriaal	Kunststof of -hars
Gebondenheid op basis van bindmiddel	Hecht
Hoeveelheid (oppervlakte - dikte - aantal)	• 2,00 m ² - 1,00 cm - 1 stuk
Totaal volume	0,02 m ³

Eenvoudig bereikbaar	Ja
Bevestigingswijze	<ul style="list-style-type: none">• Geschroefd
Identificatiemethode	Vaststelling zonder monstername
Destructieve handeling voor identificatie	Nee
Opmerking	Allerlei stopcontacten, schakelaar, elec. dozen, .. verspreid door heel het huis. Waarschijnlijk worden deze verwijderd bij de vernieuwing van de electriciteit.

- Zorg voor een veilig beheer. Vermijd het beschadigen van het asbestmateriaal. Controleer de toestand jaarlijks op wijzigingen.

- Eenvoudige handelingen: mag via doe-het-zelf of door werknemer(s) met opleidingsattest eenvoudige handelingen de schakelaars kunnen eenvoudig losgeschroefd worden
(afgesloten of verzegelde kast, EH opgeleid techniker personeel 8 u basis asbest)

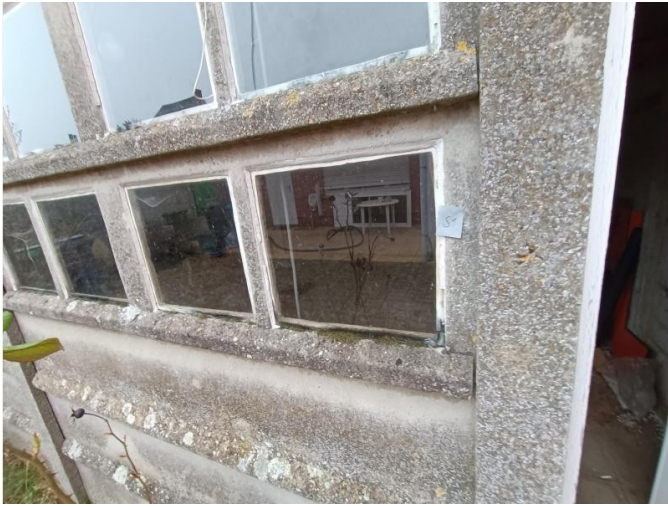
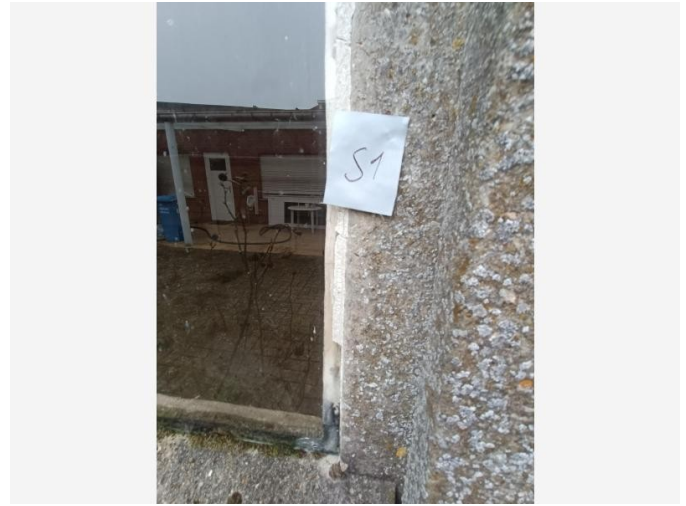
Fiche 11: Mastiek ramen bijgebouw

Geen asbest

#	Type	Referentie	Resultaat
11.1	Puntmonster	S1	Geen asbest

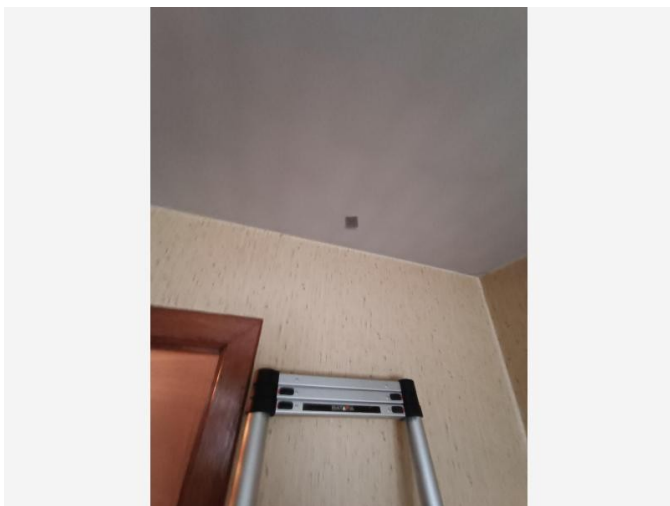
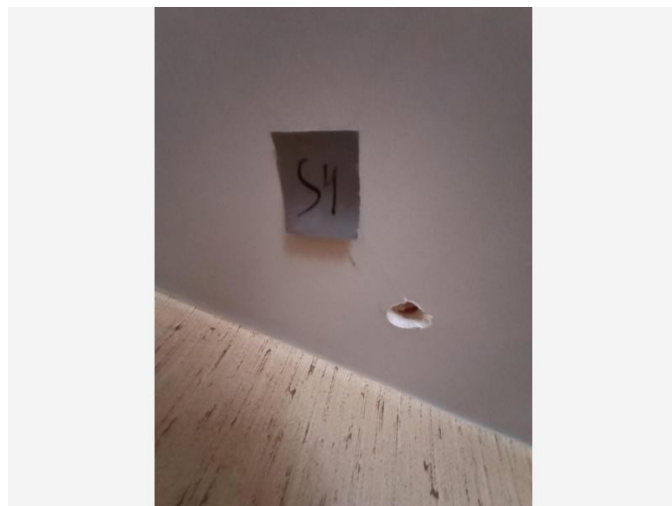
Fiche 12: Pleisterwerk plafond

Geen asbest

#	Type	Referentie	Resultaat
12.1	Mengmonster	S4	Geen asbest

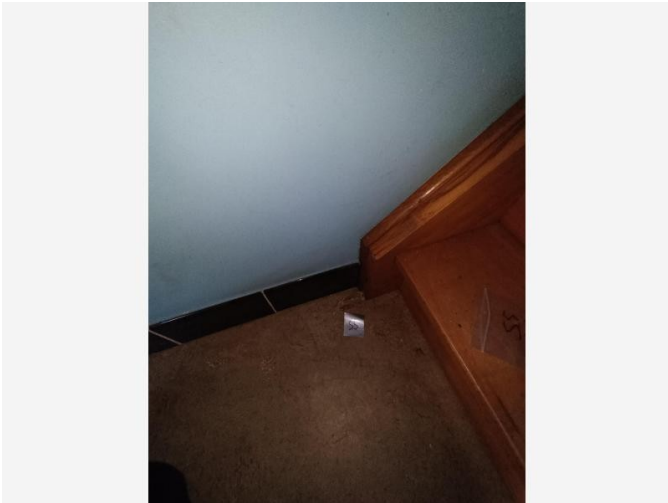
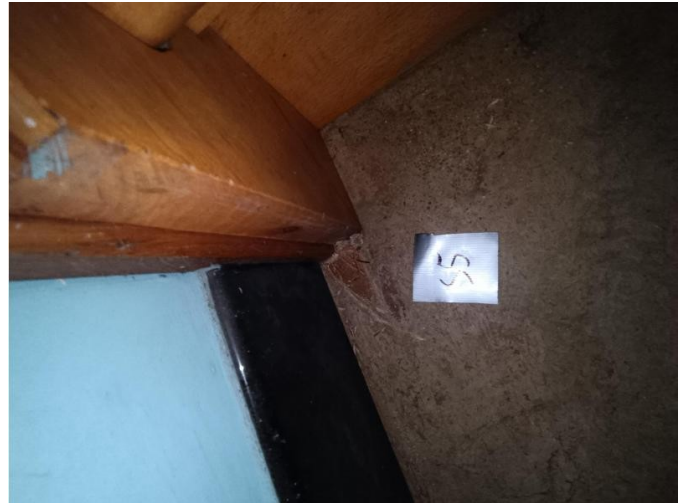
Fiche 13: Vinyl 1e verdiep

Geen asbest

#	Type	Referentie	Resultaat
13.1	Puntmonster	S5	Geen asbest

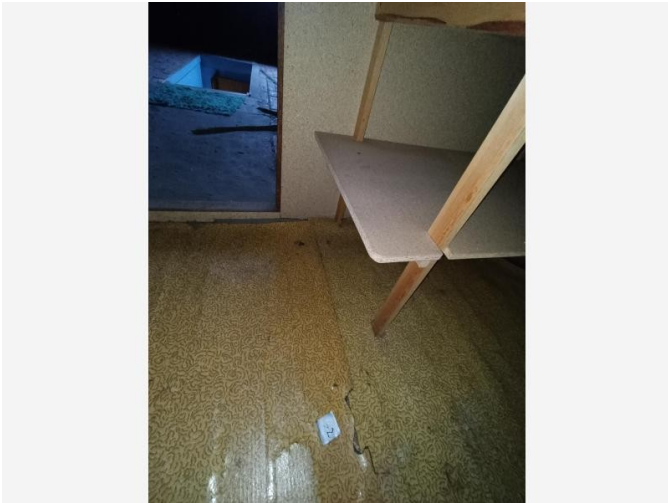
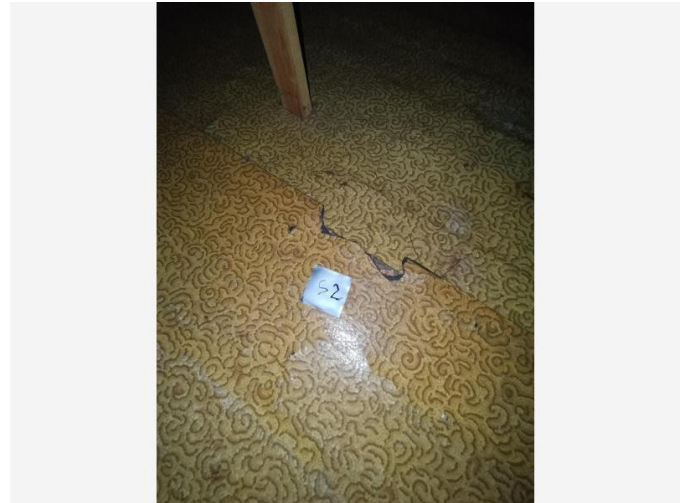
Fiche 14: Vinyl zolder

Geen asbest

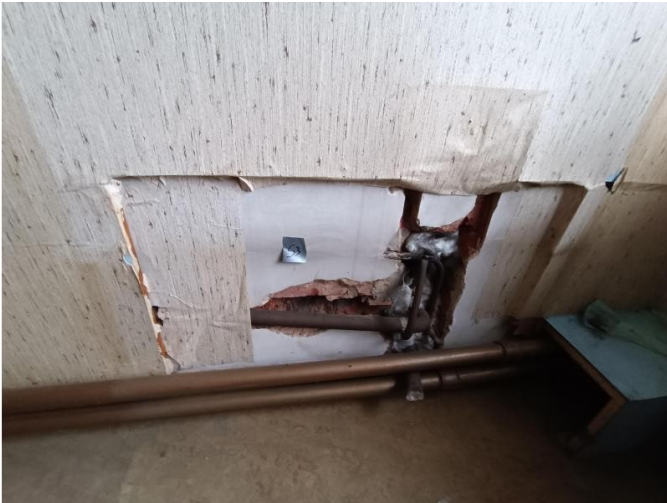
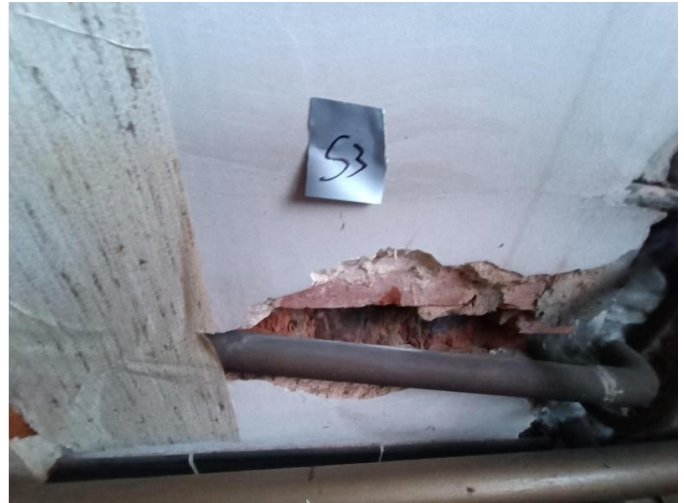
Fiche 15: Pleisterwerk muur

Geen asbest
