# Asbestinventarisatetest

Brouwerijstraat 1, 3270 Scherpenheuvel-Zichem

Attestnummer : 20260105-000060.000

**Niet-asbestveilig**

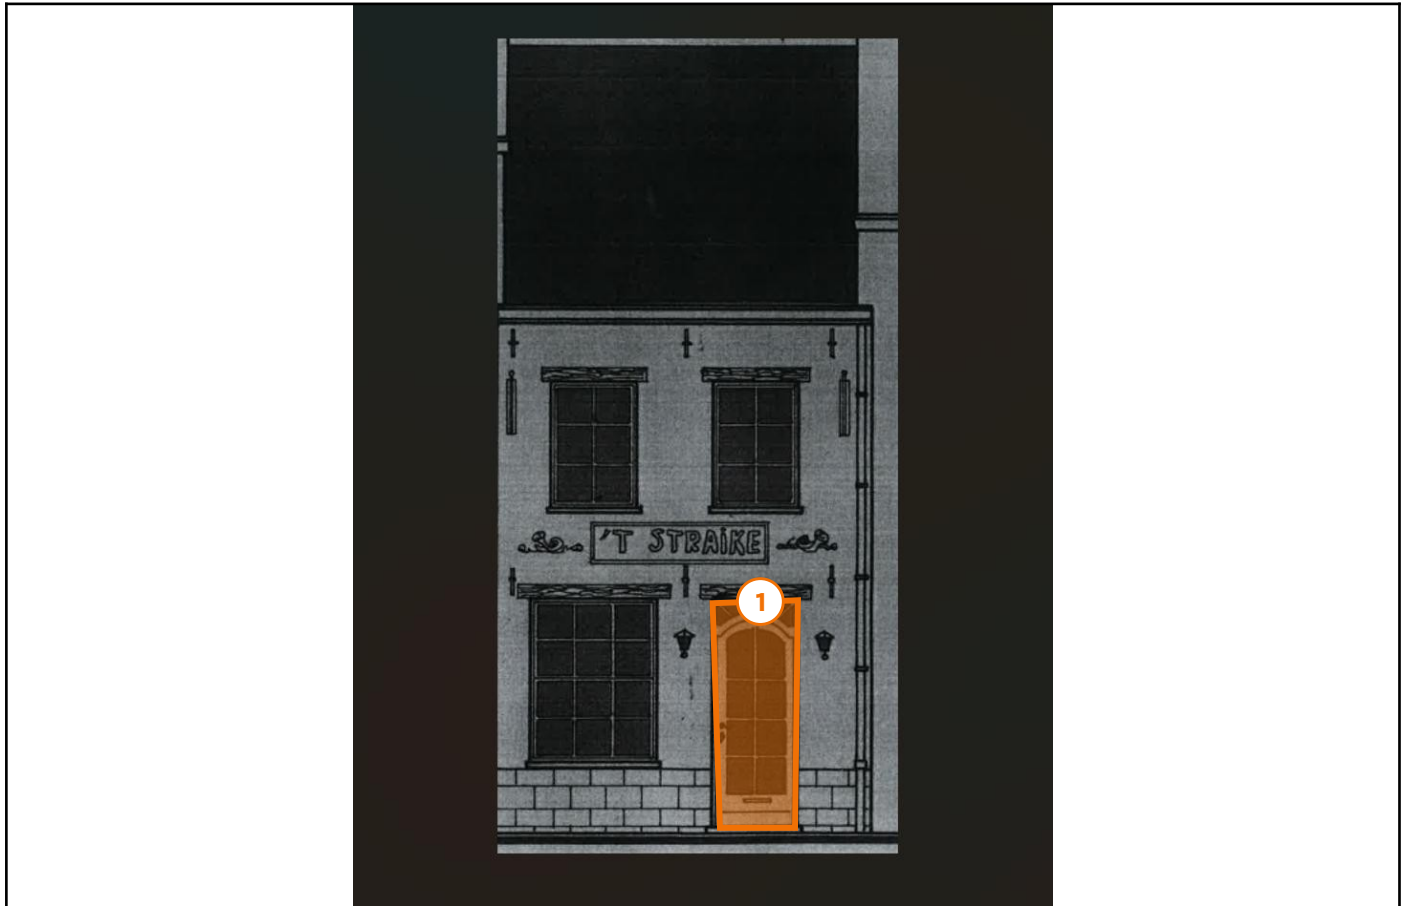
## Plan 1.6: Voorgevel

| Beschrijving | Type | Actie |
|---|---|---|
| 1. Mastiek glas - profiel houten enkelglas ramen | Asbestmateriaal | <a href="#">Verwijderen</a> |

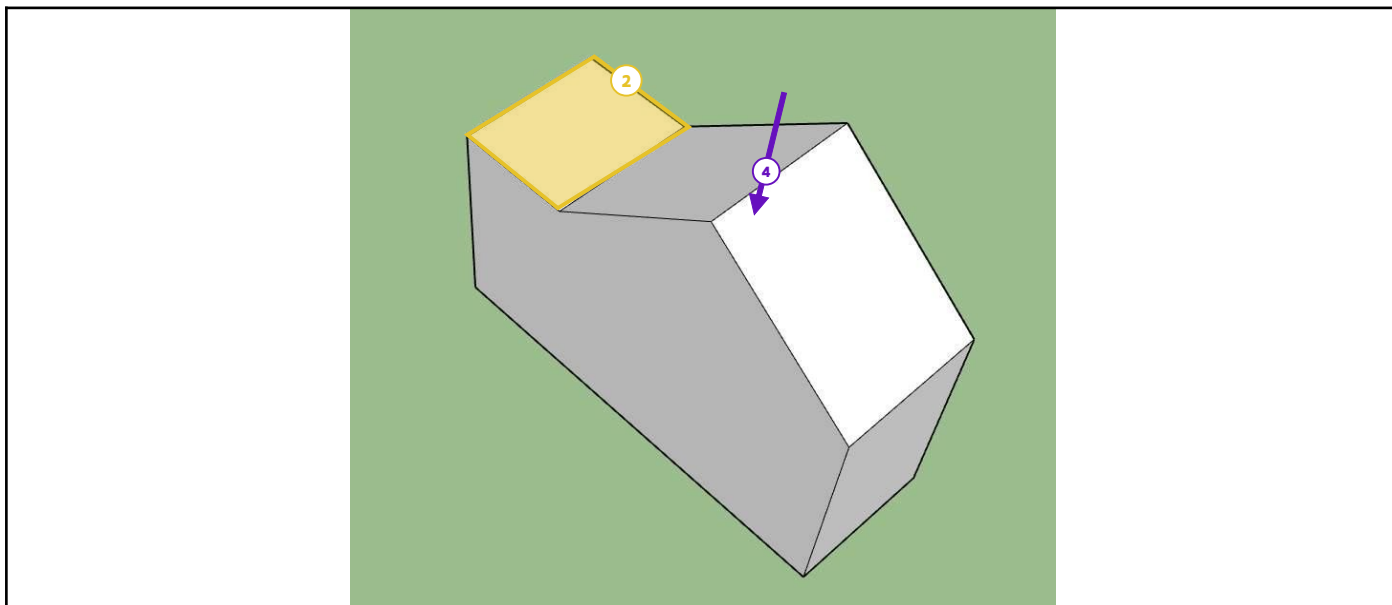
## Plan 1.8: Dak

| Beschrijving | Type | Actie |
|---|---|---|
| 2. Roofing | Asbestmateriaal | Zorgvuldig beheren |
| 4. Schoorsteen rookgaskanaal | Beperking | - |

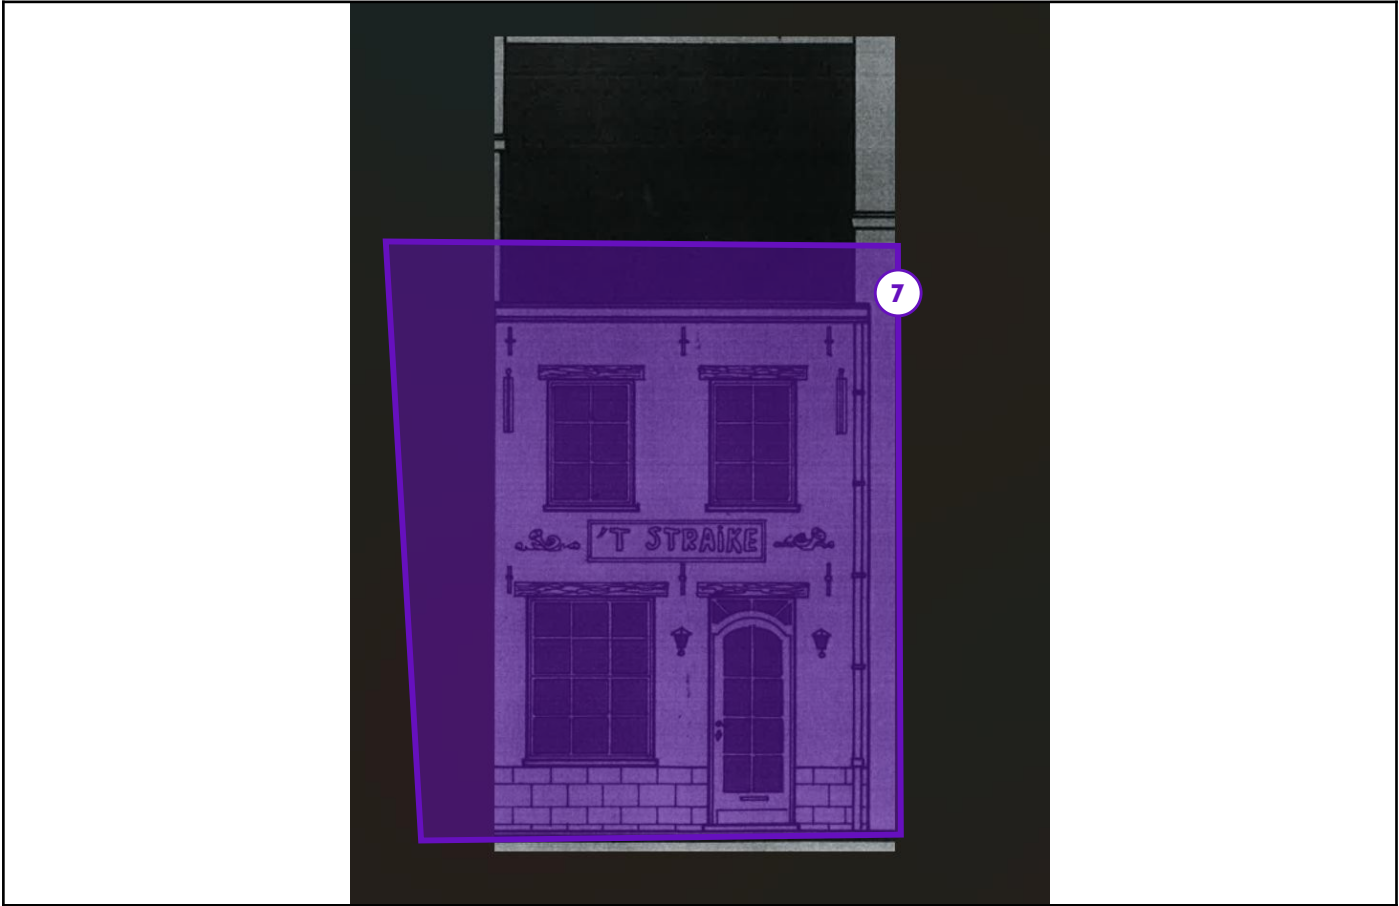
# Plan 1.9: Volledige woning

| Beschrijving | Type | Actie |
|---|---|---|
| 7. Tegellijm vloertegels | Advies | - |

Bij de tegelwanden, zowel verticaal als horizontaal, doorheen de hele woning, is de mogelijkheid aanwezig dat er asbesthoudende tegellijm is gebruikt. Deze lijm bevindt zich achter de tegels. Omdat we geen destructieve methoden mochten toepassen, hebben we visueel geen tegellijm kunnen vaststellen aan de buitenzijde.

Echter, bij renovaties of sloop is een destructief onderzoek naar deze tegellijm absoluut noodzakelijk.

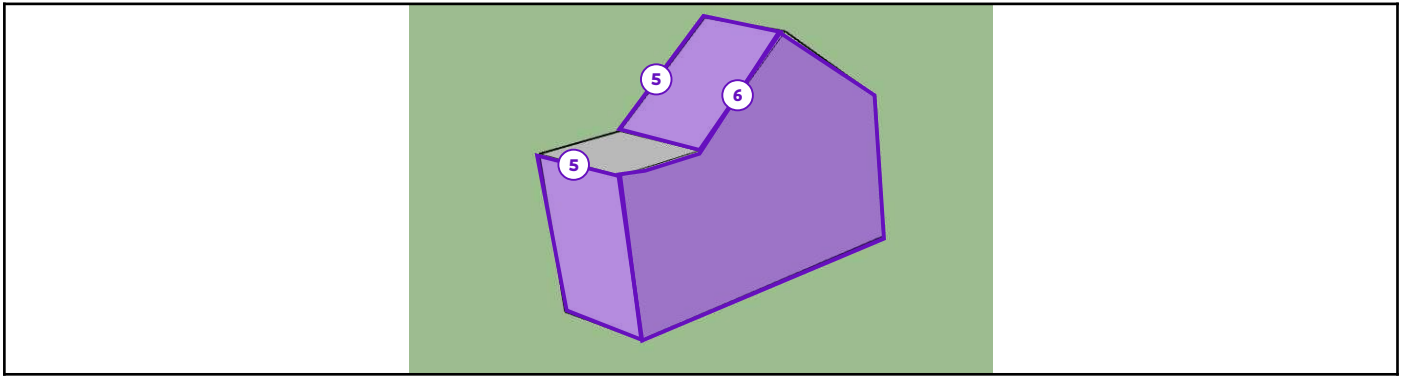
## Plan 1.10: Linkergevel & achtergevel

| Beschrijving | Type | Actie |
|---|---|---|
| 5. zicht achtergevel en dak achtergevel | Beperking | - |
| 6. zicht zijgevel | Beperking | - |

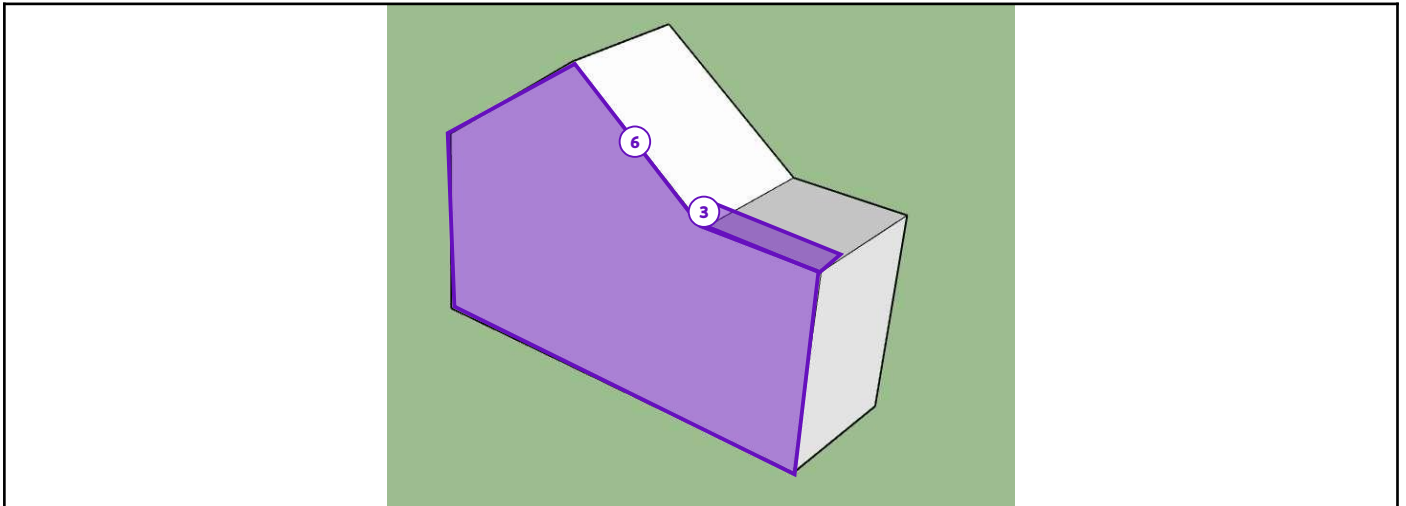
## Plan 1.11: Rechtergevel & achtergevel

| Beschrijving | Type | Actie |
|---|---|---|
| 3. Gevelleien - burenen | Beperking | - |
| 6. zicht zijgevel | Beperking | - |

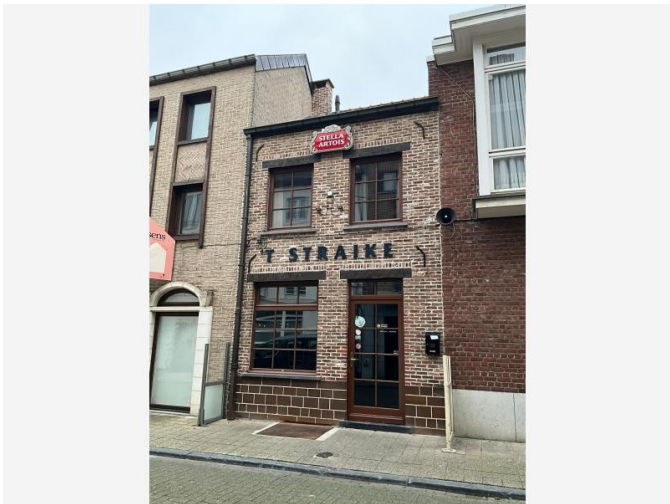
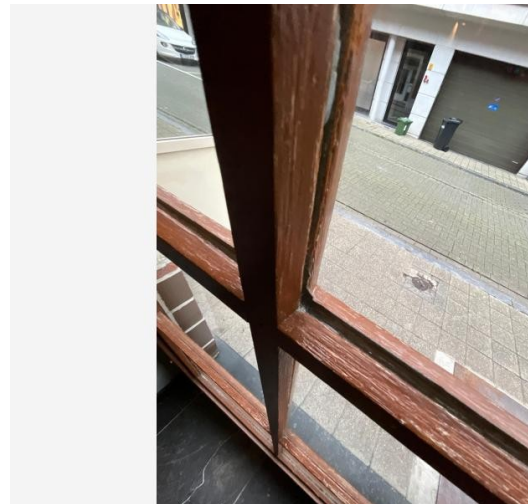
Het asbestmateriaal valt onder de mijlpaal van 2040.

| Eindbeoordeling materiaalrisico | Verhoogd materiaalrisico en/of verhoogde kans op vezelvrijgave |

| Asbestsoort (vezeltype) | Amfibool aanwezig, uitgezonderd crocidoliet |
| Asbestconcentratie | Laag (< 50%) |
| Toestand van het materiaal | Licht beschadigd, licht verweerd. Intact calciumsilicaatmateriaal of categorie III 'gebondenheid' |

| Beschrijving | Mastiek glas - profiel houten enkelglas ramen |
| Opmerking | <p>Deze oppervlakte, volumes en gewichten zijn niet gemeten, maar geschat op basis van een benadering van de aanwezige kitten (de opgegeven hoeveelheden mogen niet gebruikt worden als maatstaf voor heffingen).</p> <p>Er werd geen staalname uitgevoerd van de afdichtingsmastiek tussen het houten raamprofiel en het enkel glas. De mastiek bevindt zich rechtstreeks tegen het glas en is vastgehecht aan zowel het houten kader als het glasoppervlak. Dit houdt een reëel risico in op inherente schade aan het beglazingssysteem (breuk of verlies van luchtdichtheid van het glas)</p> <p>Het gaat om alle houten enkelglas ramen doorheen de hele woning.</p> |

Verwijderen

- Zorg voor een veilig beheer. Vermijd het beschadigen van het asbestmateriaal. Controleer de toestand jaarlijks op wijzigingen.
- Verwijder dit asbestmateriaal zo snel mogelijk. Volg de toestand goed op.
- Voer bijkomende staalname(s) uit.

Nooit zagen, breken of slijpen, gebruik enkel handgereedschap en geen elektrisch aangedreven gereedschap. Ramen en mastiek volledig en onbeschadigd verwijderen. Werk nat om stofvorming te beperken. Afzetting werkzone met waarschuwingsborden ("Asbest Verboden toegang"). Gebruik van geschikte PBMs verplicht: Type 5/6 overall, P3-masker, handschoenen. Verwijderde materialen direct verpakken in dubbele asbestfolie of -zakken, goed afsluiten en etiketteren. Afvoer naar erkende verwerker.

- Eenvoudige handelingen: enkel door erkend asbestverwijderaar  
Hoewel deze eventueel door eenvoudige handelingen verwijderd kunnen worden, adviseer ik als deskundige om de verwijdering te laten uitvoeren door een erkende asbestverwijderaar. Dit garandeert de veiligheid van zowel de bewoners als de burelen

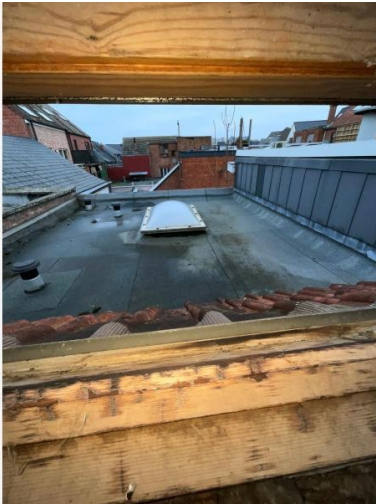
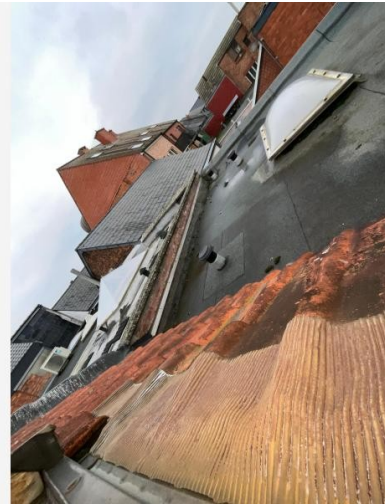
Het asbestmateriaal valt onder de mijlpaal van 2040.

| Eindbeoordeling materiaalrisico | Laag materiaalrisico en/of verlaagde kans op vezelvrijgave |

| Asbestsoort (vezeltype) | Alleen chrysotiel |
| Toestand van het materiaal | Licht beschadigd, licht verweerd. Intact calciumsilicaatmateriaal of categorie III 'gebondenheid' |

| Beschrijving | Roofing |
| Opmerking | <p>Deze oppervlakte, volumes en gewichten zijn niet gemeten, maar geschat op basis van een benadering van de aanwezige roofing (de opgegeven hoeveelheden mogen niet gebruikt worden als maatstaf voor heffingen).</p> <p>Er is geen staalname gebeurd omdat het plat dak niet veilig te bereiken was (enkel via zolderraam).</p> <p>Bij renovaties is het aangeraden om destructief onderzoek naar onderliggende lagen uit te voeren.</p> |

Zorgvuldig beheren

- Zorg voor een veilig beheer. Vermijd het beschadigen van het asbestmateriaal. Controleer de toestand jaarlijks op wijzigingen.
- Verwijder dit asbestmateriaal zo snel mogelijk. Volg de toestand goed op.
- Hemelwater dat afspoelt van asbestcement daken of gevels kan asbestdeeltjes bevatten. Gebruik het enkel voor gesloten circuits (bv. spoelen toiletten). Reinig na het vervangen van het dak of de gevel de dakgoten en regenwaterput of -ton om asbesthoudend sediment of slib te verwijderen
- Voer bijkomende staalname(s) uit.

Nooit zagen, breken of slijpen, gebruik enkel handgereedschap en geen elektrisch aangedreven gereedschap.

Roofing volledig en onbeschadigd verwijderen. Werk nat om stofvorming te beperken. Afzetting werkzone met waarschuwingsborden ("Asbest Verboden toegang"). Gebruik van geschikte PBMs verplicht: Type 5/6 overall, P3-masker, handschoenen. Verwijderde materialen direct verpakken in dubbele asbestfolie of -zakken, goed afsluiten en etiketteren. Afvoer naar erkende verwerker.

- Eenvoudige handelingen: enkel door erkend asbestverwijderaar  
Hoewel deze eventueel door eenvoudige handelingen verwijderd kunnen worden, adviseer ik als deskundige om de verwijdering te laten uitvoeren door een erkende asbestverwijderaar. Dit garandeert de veiligheid van zowel de bewoners als de burens

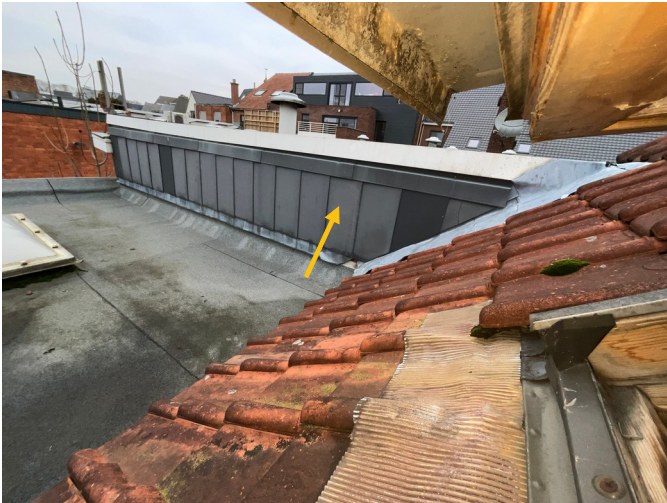
**Reden:** Andere eigenaar

**Uitleg van de asbestdeskundige:** Gevelleien tegen de gemeenschappelijke muur bevinden zich boven de bouwgrens van de inspectielocatie en maken deel uit van het aanpalend perceel. Deze toepassing behoort niet tot het inspectiegebied en werd niet geïnterviewd.

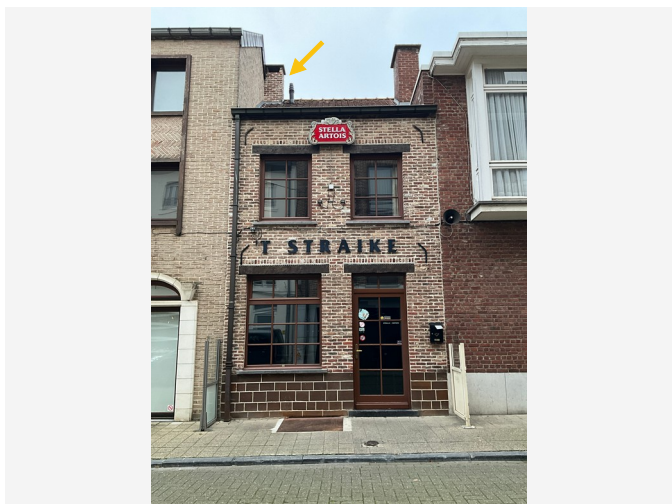
**Reden:** Het te onderzoeken materiaal situeert zich hoger dan 3,50 m te rekenen vanaf een veilige ondergrond

**Uitleg van de asbestdeskundige:** Het rookgaskanaal is niet beoordeeld. Aan de binnenzijde is de kachel aangesloten. Aan de buitenzijde is het hoger dan 3,5 meter om de schoorsteen te inspecteren. Het is niet zichtbaar of er een asbestverdacht rookgaskanaal aanwezig is in de schoorsteen. Conform ons inspectieprotocol mogen wij een beperking inroepen voor hoogtes hoger dan 3,5 m. Indien men dit wil laten onderzoeken, dient er een nieuwe afspraak gemaakt te worden en moet er een hoogtewerker voorzien worden, evenals iemand die bevoegd is om deze te bedienen en eventueel een techniek die de al dan niet aanwezige schouwwhoed kan afnemen en weer terugplaatsen.

| (Asbest)materiaal | Rookgaskanaal |
| Karakterisatie | Asbest (verdacht) |

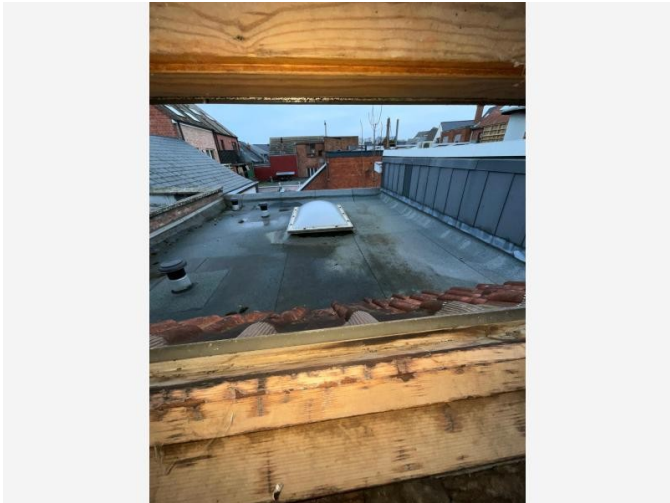
**Reden:** geen toegang mogelijk

**Uitleg van de asbestdeskundige:** De woning bevindt zich binnen een gesloten bebouwing. Er was geen toegang mogelijk naar de achtergevels via de burens. Hierdoor konden deze gevels en het dak niet geïnspecteerd worden.

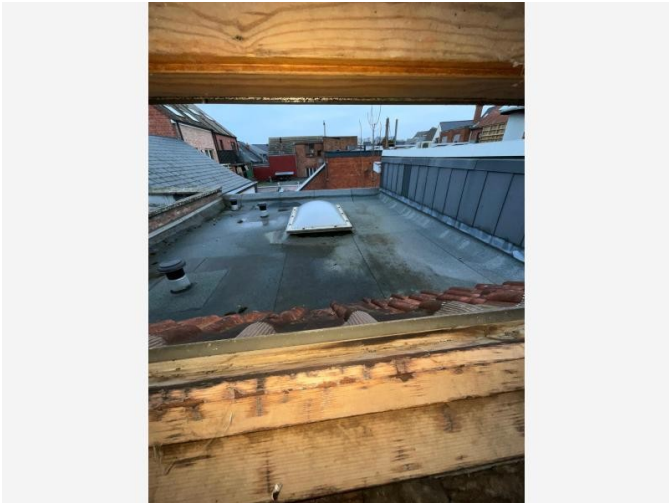
**Reden:** geen toegang mogelijk

**Uitleg van de asbestdeskundige:** De woning bevindt zich binnen een gesloten bebouwing. Er was geen toegang mogelijk naar de zijgevels via de burens. Hierdoor konden deze gevels niet geïnspecteerd worden.

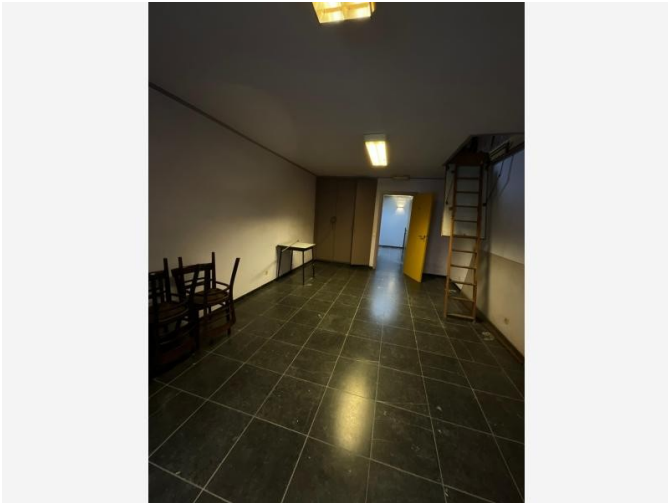
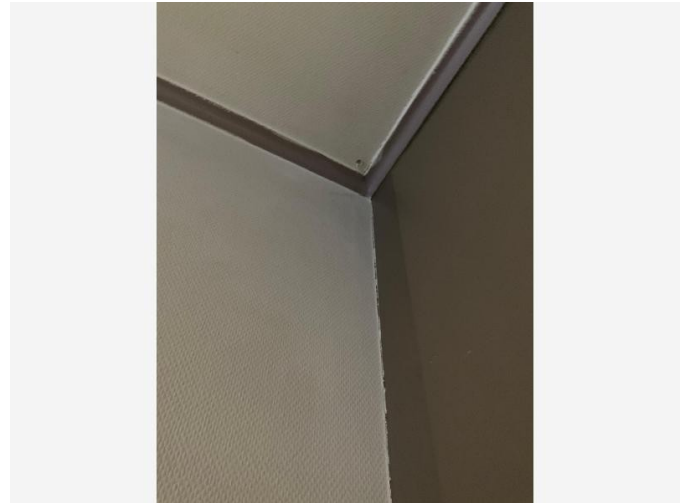
## Fiche 8: Pleisterwerk plafonds

Geen asbest

| # | Type | Referentie | Resultaat |
|---|---|---|---|
| 8.1 | Mengmonster | Monster 2: plafondpleister | Geen asbest |

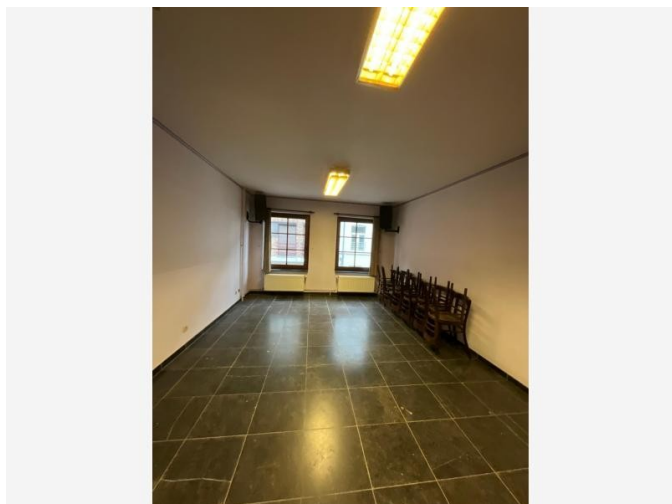
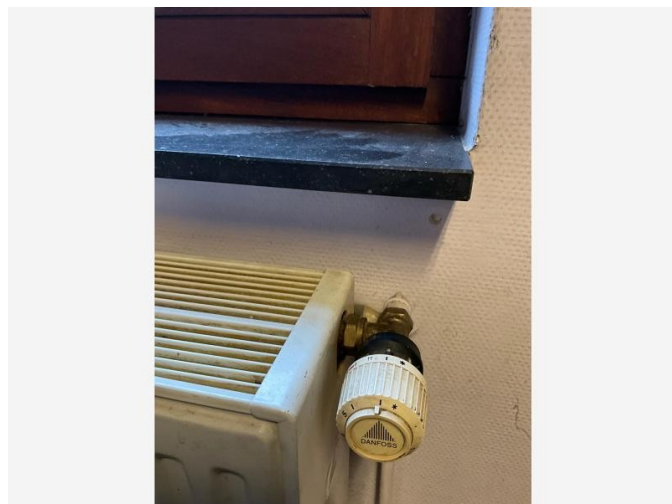
## Fiche 9: Pleisterwerk muren

Geen asbest

| # | Type | Referentie | Resultaat |
|---|---|---|---|
| 9.1 | Mengmonster | monster 1 muurpleister | Geen asbest |

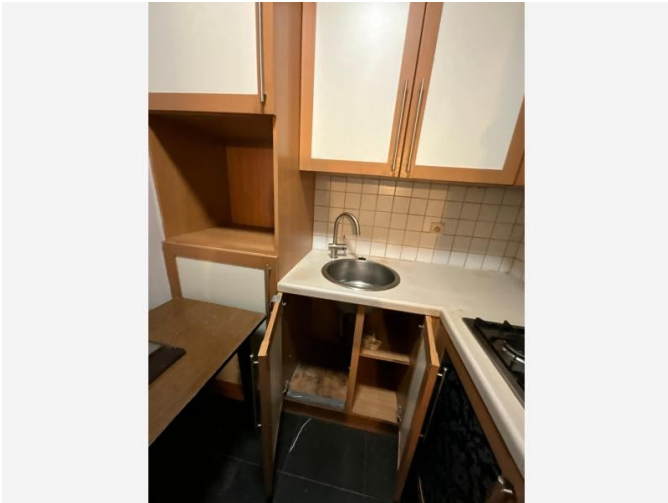
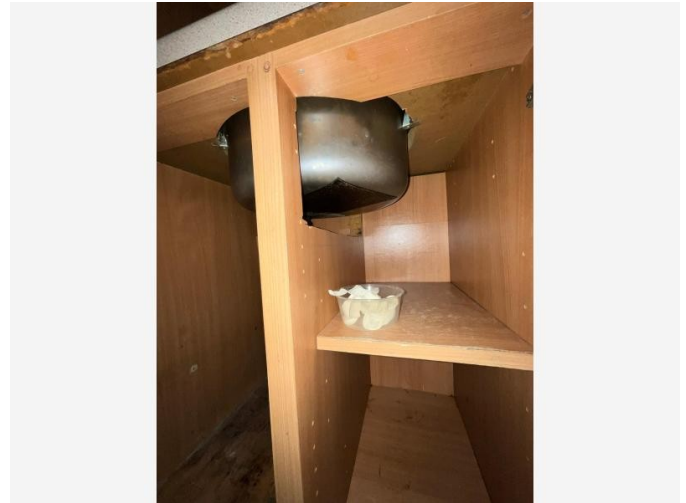
## Fiche 10: Antidreunplaat gootsteen

Geen asbest

| # | Type | Referentie | Resultaat |
|---|---|---|---|
| 10.1 | Puntmonster | Monster 3 antidreunplaat | Geen asbest |
