# Asbestinventarisatetest

Mannenbergh 222, 3272 Scherpenheuvel-Zichem

Attestnummer : 20260205-000101.000

Uitgegeven op : 05.02.2026

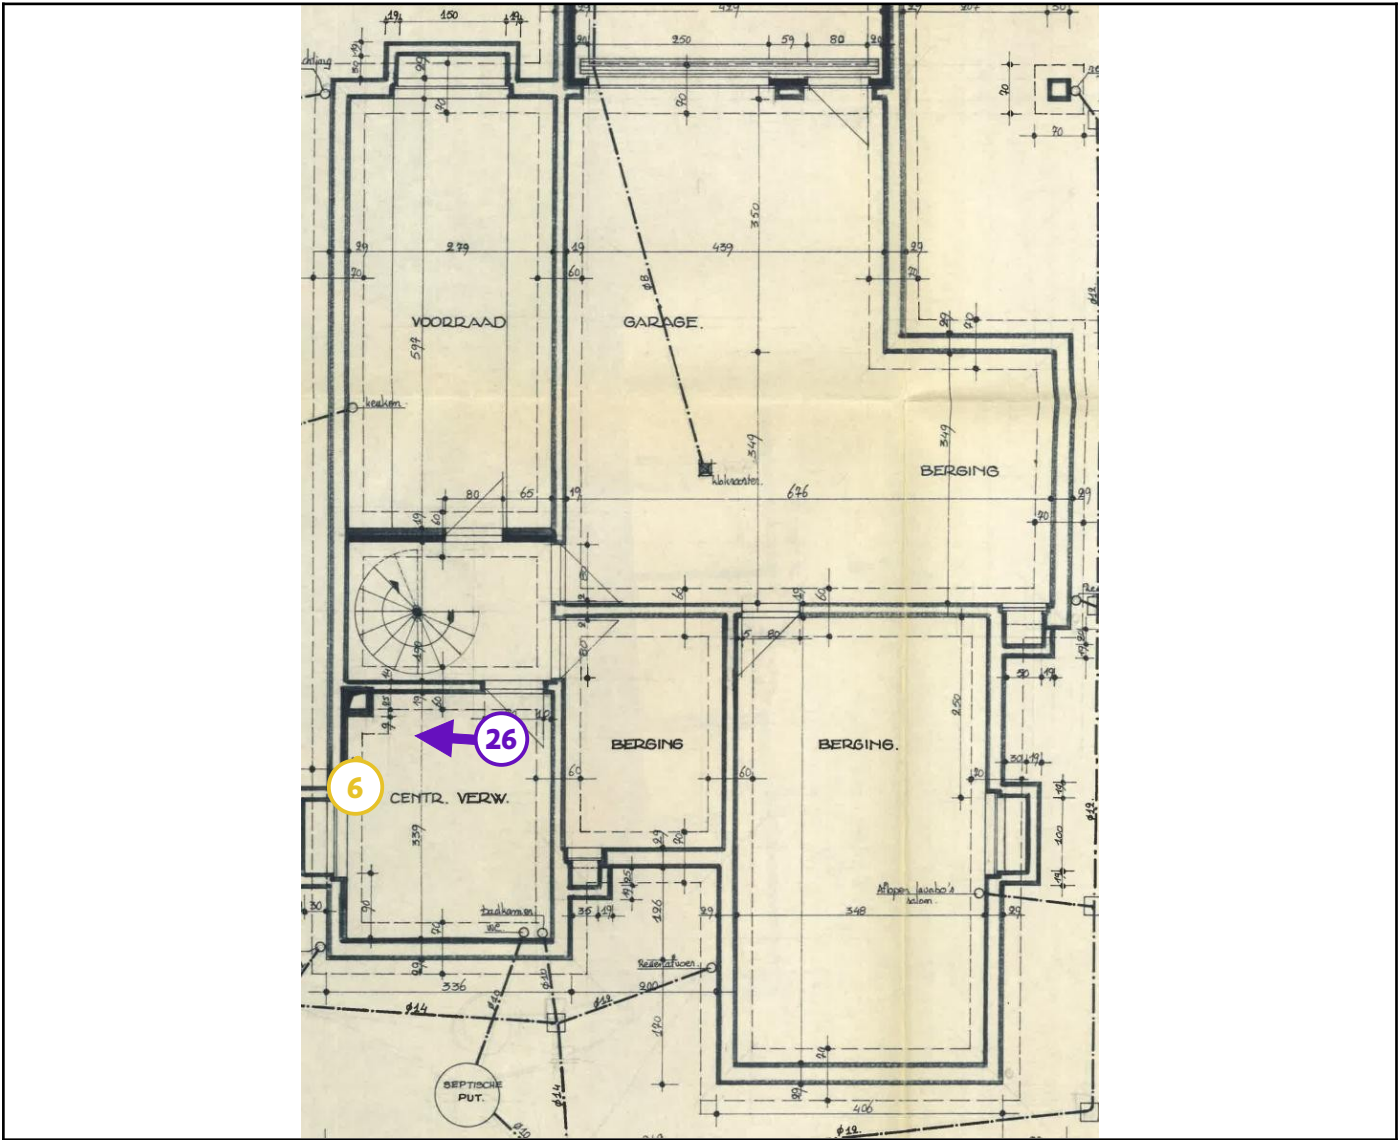
# Plan 1.2: Kelder

| Beschrijving | Type | Actie |
|---|---|---|
| 6. Bakeliet elektrische installatie | Asbestmateriaal | Zorgvuldig beheren |

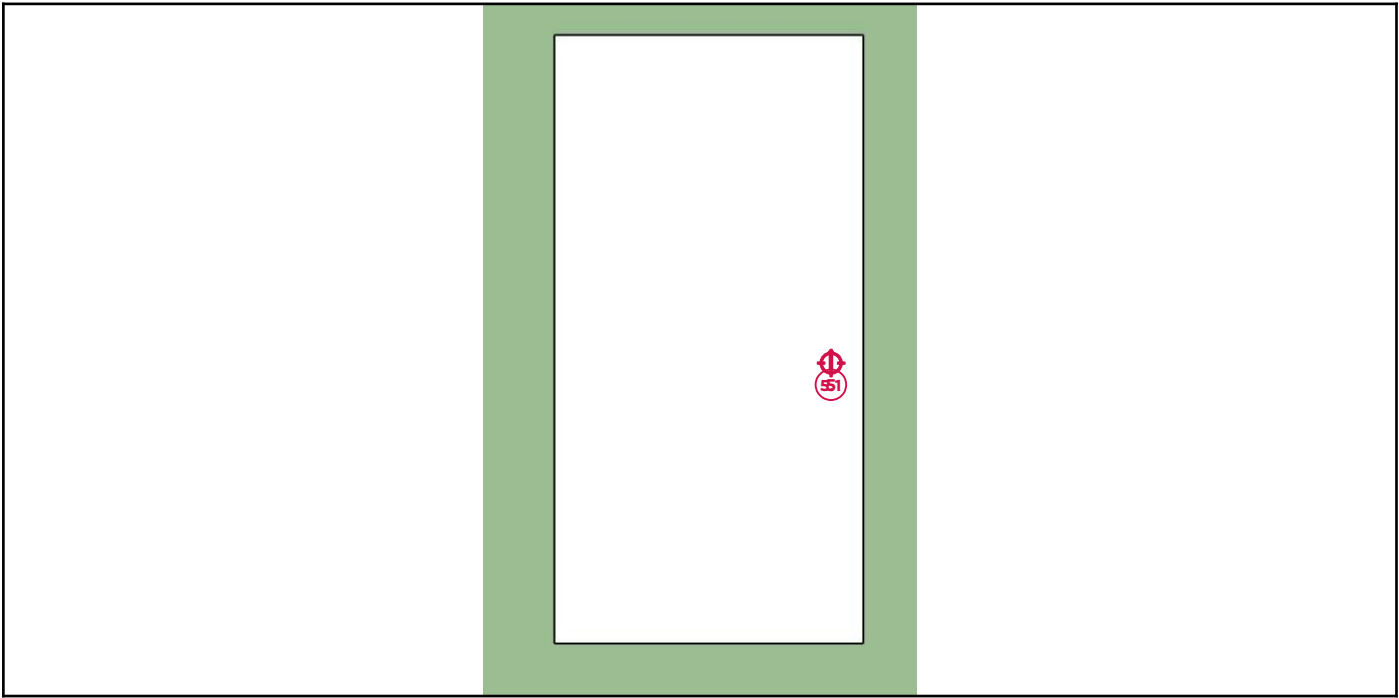
# Plan 1.10: Zolder

| Beschrijving | Type | Actie |
|---|---|---|
| 5. Afval | Asbestmateriaal | Dringend verwijderen |
| 5.1 Code: Monster 7 afval lei | Puntmonster | - |

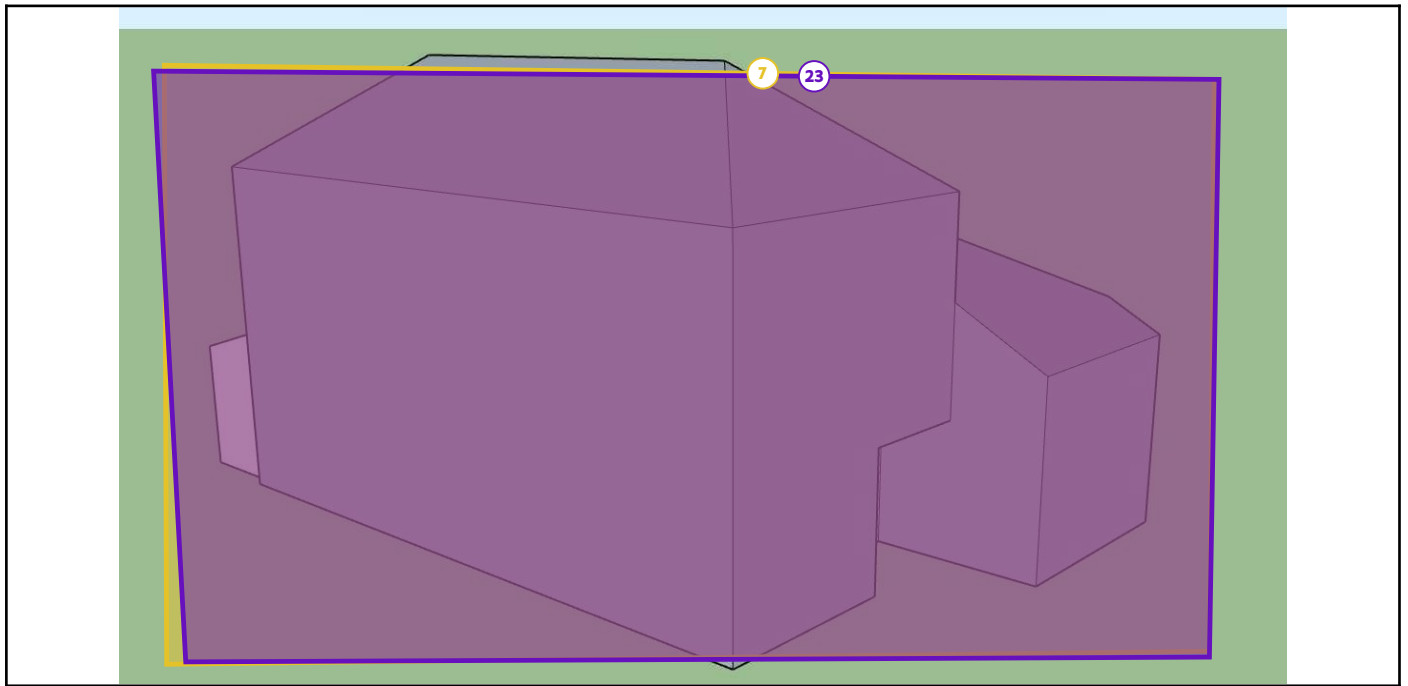
## Plan 1.12: Volledige woning

| Beschrijving | Type | Actie |
|---|---|---|
| 7. Bakeliet radiatorknoppen | Asbestmateriaal | Zorgvuldig beheren |

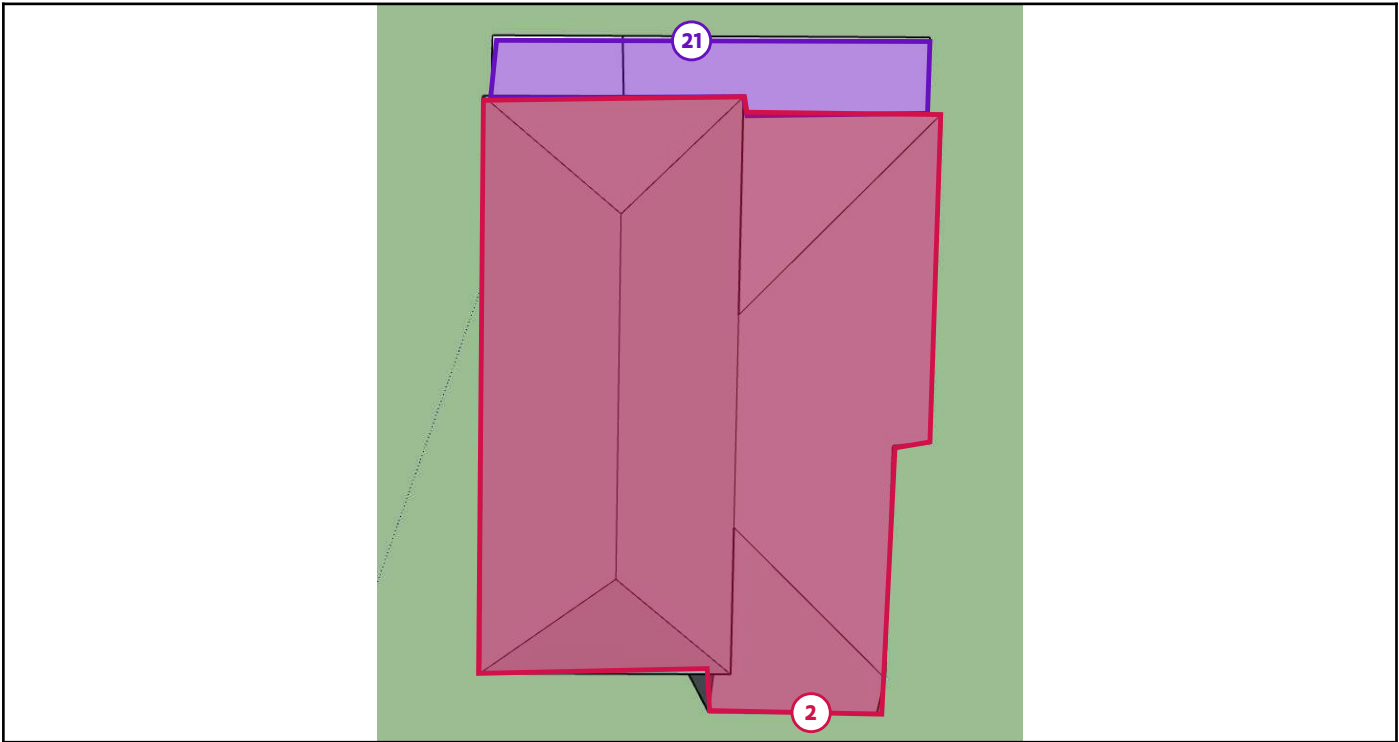
# Plan 1.13: Dak

| Beschrijving | Type | Actie |
|---|---|---|
| 2. Leien | Asbestmateriaal | Dringend verwijderen |

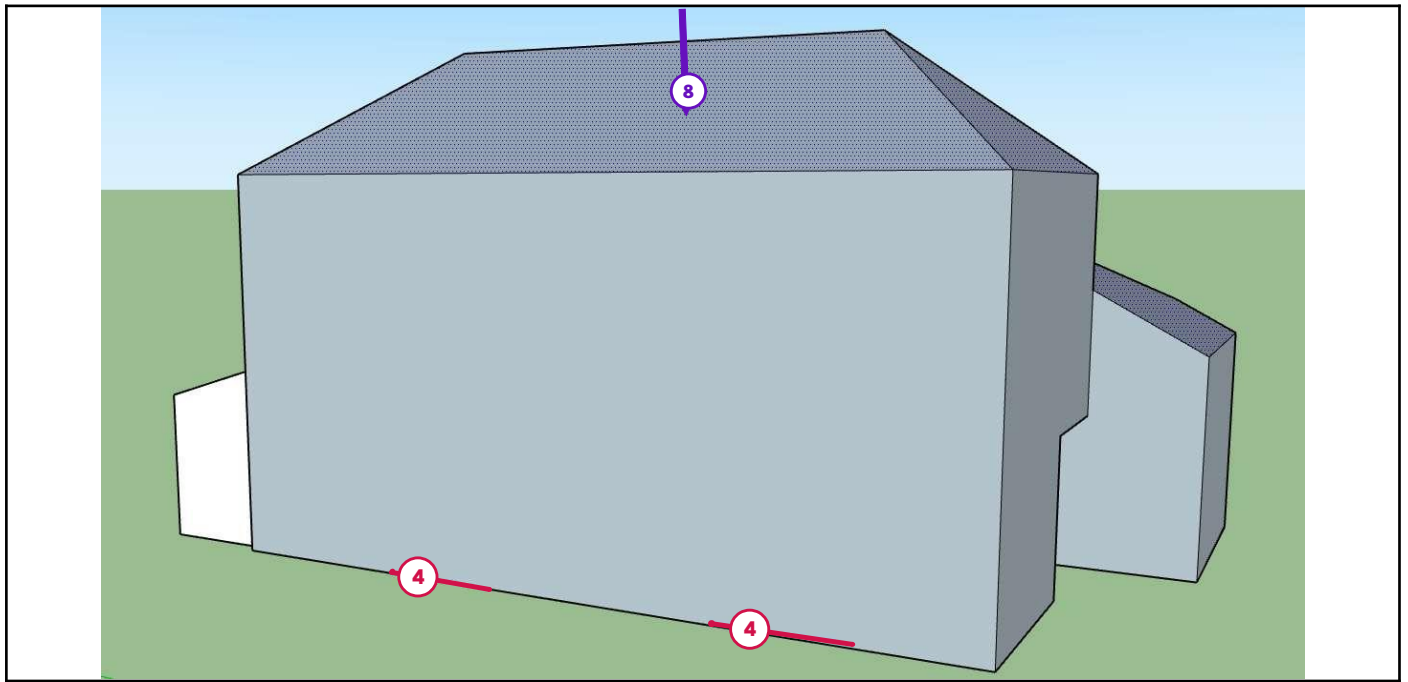
## Plan 1.14: Linker zijgevel

| Beschrijving | Type | Actie |
|---|---|---|
| 4. Mastiek glas - profiel metalen ramen | Asbestmateriaal | Dringend verwijderen |
| 8. Schoorsteen rookgaskanaal | Beperking | - |

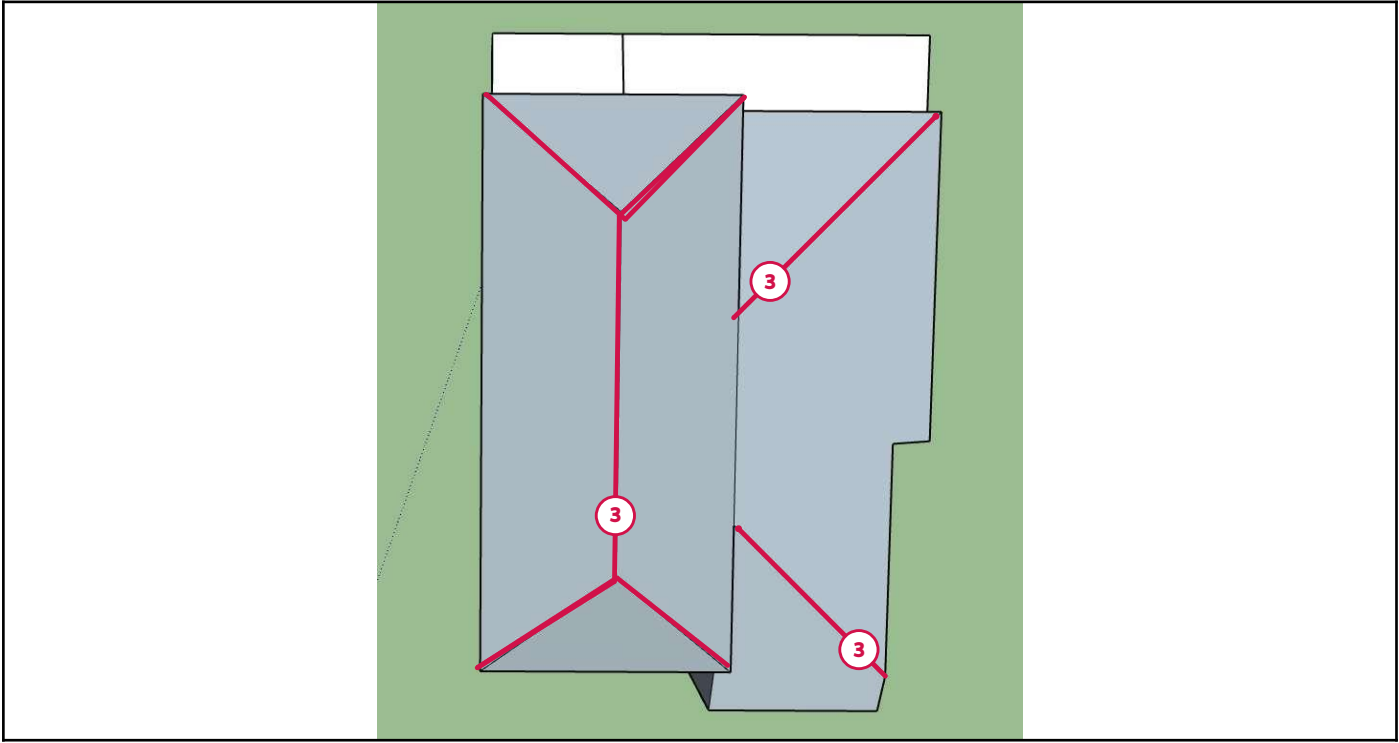
# Plan 1.15: Dak

| Beschrijving | Type | Actie |
|---|---|---|
| 3. Nokpannen | Asbestmateriaal | Dringend verwijderen |

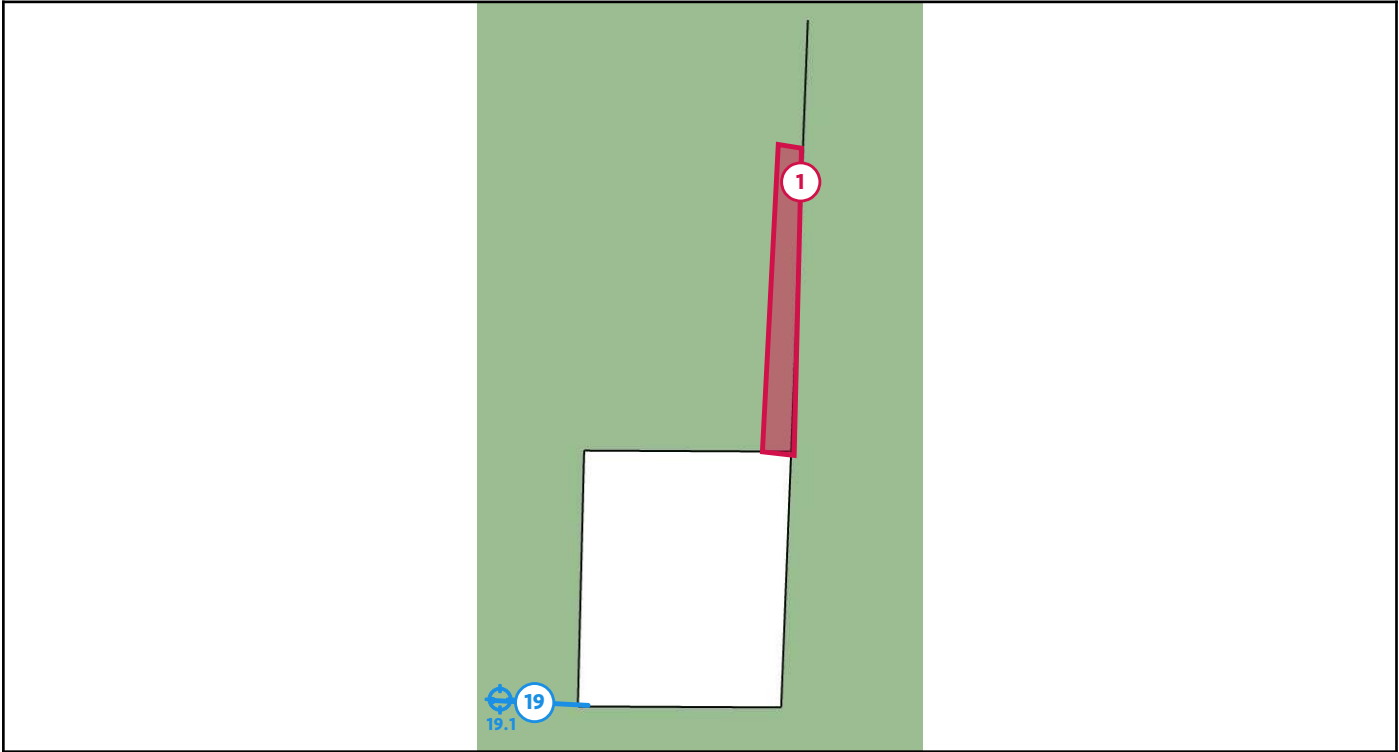
## Plan 2.3: Tuinhuis - muur

| Beschrijving | Type | Actie |
|---|---|---|
| 1. Golfplaten | Asbestmateriaal | Dringend verwijderen |

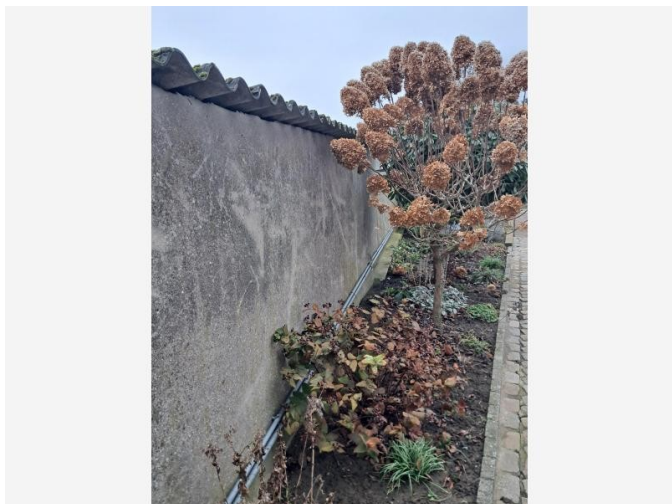
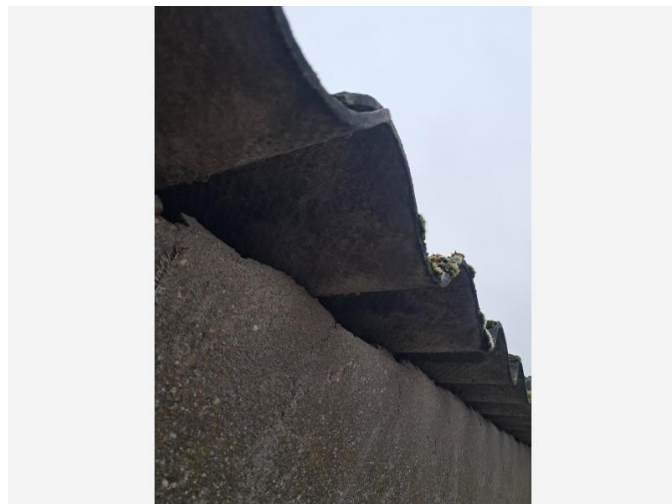
Het asbestmateriaal valt onder de mijlpaal van 2034.

**Dringend verwijderen**

- Zorg voor een veilig beheer. Vermijd het beschadigen van het asbestmateriaal. Controleer de toestand jaarlijks op wijzigingen.
- Andere eigenaar

- Eenvoudige handelingen: mag via doe-het-zelf of door werknemer(s) met opleidingsattest eenvoudige handelingen  
Deze toepassing mag door een aannemer die over een opleidingsattest eenvoudige handelingen beschikt of door een particulier (doe-het-zelf), verwijderd worden indien er geen verhoogd risico op vrijgave van asbestvezels (max. concentratie 0,01 vezels/cm<sup>3</sup> - CODEX Art. VI.3-54) ontstaat en de toepassing voorafgaand wordt gefixeerd/bevochtigd. De individuele elementen moeten zonder machinale werktuigen (boormachine, slijpschijf, hogedrukreiniger) en zonder breken of gooien een voor een losgemaakt worden en dubbel en luchtdicht verpakt afgevoerd worden naar een erkend afvalpunt (recyclagepark). Daar moeten ze voorzichtig in de container voor asbestafval worden gelegd. Op het recyclagepark worden uitsluitend hechtgebonden asbestmaterialen aanvaard. Niet-hechtgebonden asbestmaterialen kunnen enkel bij een erkend asbestverwijderaar of asbestafvalverwerker worden aangeboden.

In de werkzone mogen geen derden en/of minderjarigen aanwezig zijn en moet elke betrokken persoon steeds gepaste persoonlijke beschermingsmiddelen dragen: minimaal een FFP3-mondmasker (EN 149), wegwerpoverall met kap (minimaal Cat III, type 5/6), wegwerphandschoenen en overschoenen of afspoelbaar schoeisel.

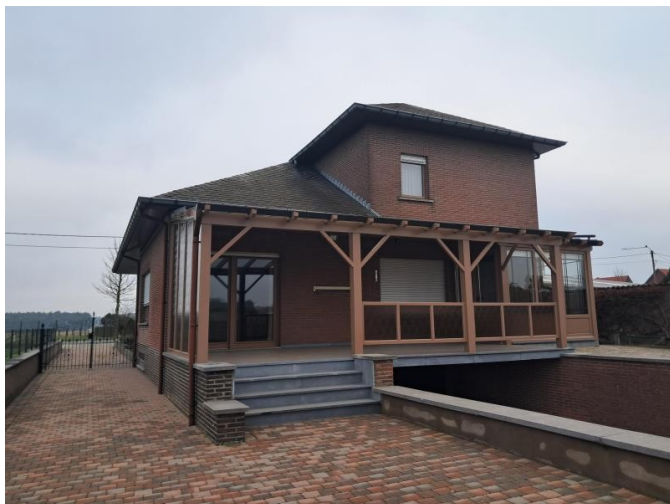
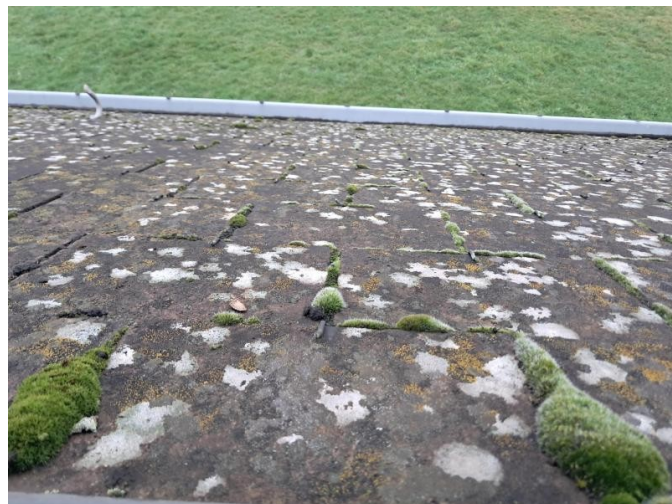
| Opmerking | Deze oppervlakte, volumes en gewichten zijn niet gemeten, maar geschat op basis van een benadering van de aanwezige leien (de opgegeven hoeveelheden mogen niet gebruikt worden als maatstaf voor heffingen). |

- Eenvoudige handelingen: mag via doe-het-zelf of door werknemer(s) met opleidingsattest eenvoudige handelingen  
Deze toepassing mag door een aannemer die over een opleidingsattest eenvoudige handelingen beschikt of door een particulier (doe-het-zelf), verwijderd worden indien er geen verhoogd risico op vrijgave van asbestvezels (max. concentratie 0,01 vezels/cm<sup>3</sup> - CODEX Art. VI.3-54) ontstaat en de toepassing voorafgaand wordt gefixeerd/bevochtigd. De individuele elementen moeten zonder machinale werktuigen (boormachine,

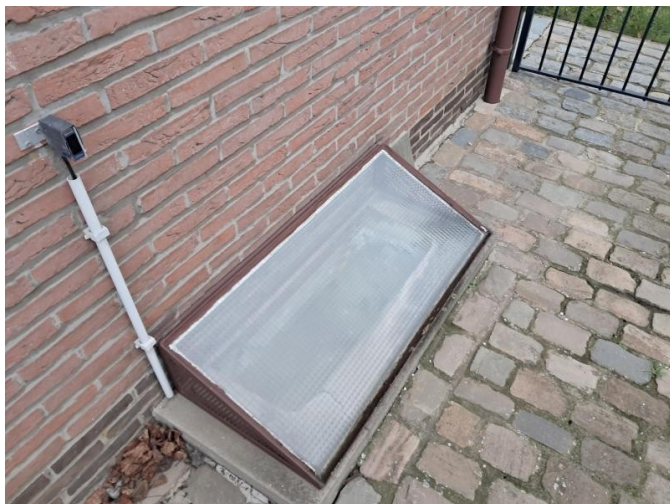
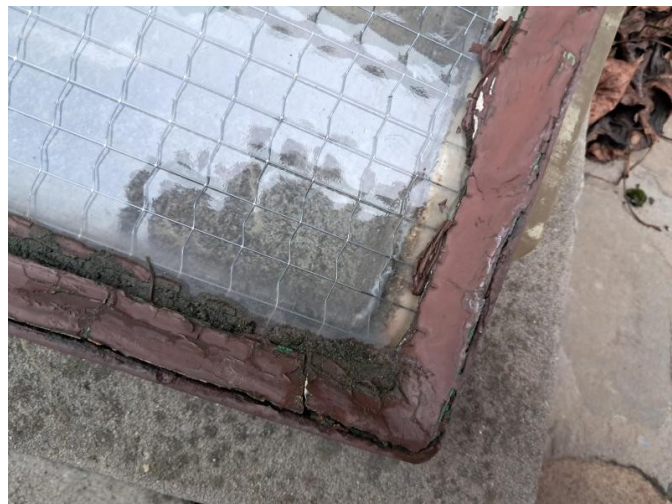
| Opmerking | <p>Deze oppervlakte, volumes en gewichten zijn niet gemeten, maar geschat op basis van een benadering van de aanwezige kitten (de opgegeven hoeveelheden mogen niet gebruikt worden als maatstaf voor heffingen).</p> <p>Er werd geen staalname uitgevoerd van de afdichtingsmastiek tussen het metalen raamprofiel en het glas. De mastiek bevindt zich rechtstreeks tegen het glas en is vastgehecht aan zowel het metalen kader als het glasoppervlak. Dit houdt een risico in op inherente schade aan het beglazingssysteem (breuk of verlies van luchtdichtheid van het glas)</p> |

- Eenvoudige handelingen: mag via doe-het-zelf of door werknemer(s) met opleidingsattest eenvoudige handelingen  
Deze toepassing mag door een aannemer die over een opleidingsattest eenvoudige handelingen beschikt of door een particulier (doe-het-zelver), verwijderd worden indien er geen verhoogd risico op vrijgave van asbestvezels (max. concentratie 0,01 vezels/cm<sup>3</sup> - CODEX Art. VI.3-54) ontstaat en de toepassing voorafgaand wordt gefixeerd/bevochtigd. De individuele elementen moeten zonder machinale werktuigen (boormachine, slijpschijf, hogedrukreiniger) en zonder breken of gooien een voor een losgemaakt worden en dubbel en luchtdicht verpakt afgevoerd worden naar een erkend afvalpunt (recyclagepark). Daar moeten ze voorzichtig in de container voor asbestafval worden gelegd. Op het recyclagepark worden uitsluitend hechtgebonden asbestmaterialen aanvaard. Niet-hechtgebonden asbestmaterialen kunnen enkel bij een erkend

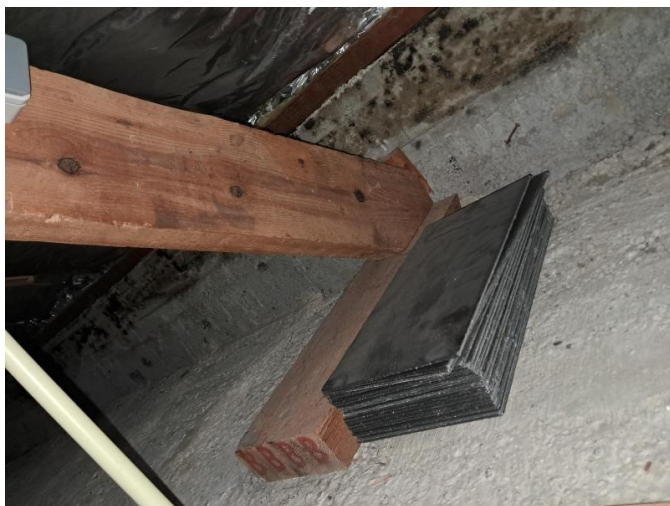
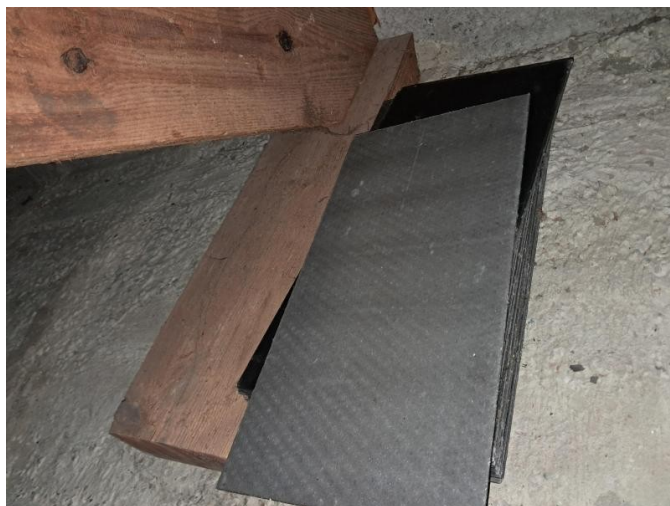
| Identificatiemethode | Een monstername door de asbestdeskundige met laboanalyse door een asbestlabo. |
| Opmerking | Deze oppervlakte, volumes en gewichten zijn niet gemeten, maar geschat op basis van een benadering van het aanwezige afval (de opgegeven hoeveelheden mogen niet gebruikt worden als maatstaf voor heffingen). |

- Eenvoudige handelingen: mag via doe-het-zelf of door werknemer(s) met opleidingsattest eenvoudige handelingen  
Deze toepassing mag door een aannemer die over een opleidingsattest eenvoudige handelingen beschikt of door een particulier (doe-het-zelf), verwijderd worden indien er geen verhoogd risico op vrijgave van asbestvezels (max. concentratie 0,01 vezels/cm<sup>3</sup> - CODEX Art. VI.3-54) ontstaat en de toepassing voorafgaand wordt gefixeerd/bevochtigd. De individuele elementen moeten zonder machinale werktuigen (boormachine, slijpschijf, hogedrukreiniger) en zonder breken of gooien een voor een losgemaakt worden en dubbel en luchtdicht verpakt afgevoerd worden naar een erkend afvalpunt (recyclagepark). Daar moeten ze voorzichtig in de container voor asbestafval worden gelegd. Op het recyclagepark worden uitsluitend hechtgebonden asbestmaterialen aanvaard. Niet-hechtgebonden asbestmaterialen kunnen enkel bij een erkend asbestverwijderaar of asbestafvalverwerker worden aangeboden.

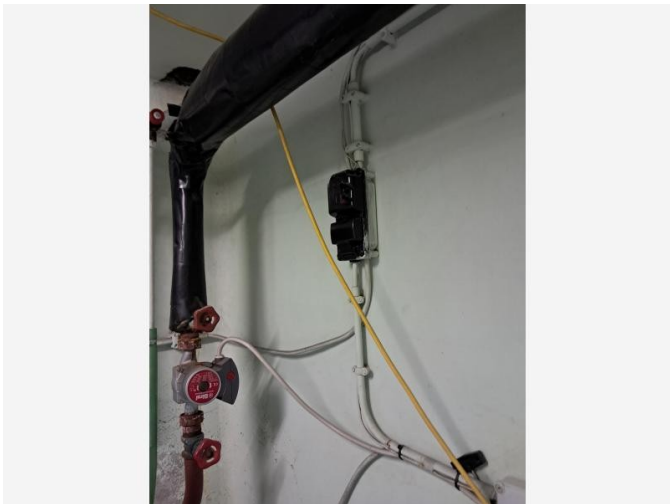
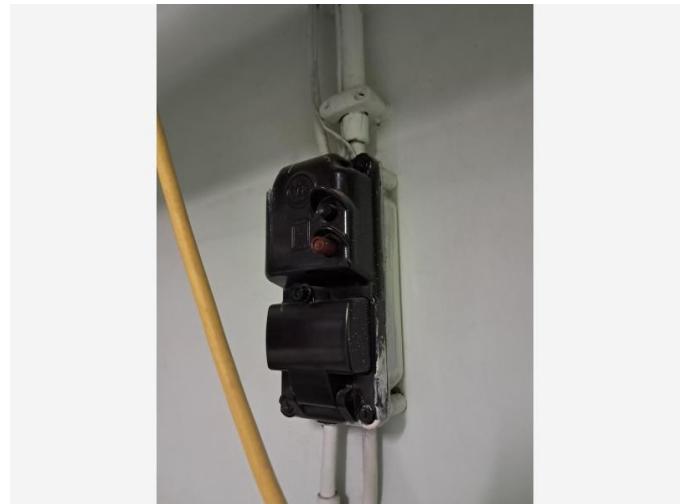
| Identificatiemethode | <p>De asbestdeskundige beoordeelt het materiaal als asbestverdacht en dus asbesthoudend, en dit zonder monstername.</p> <p>Motivatie: De monstername brengt andere schade aan dan schade die inherent is aan de monstername.</p> |
| Opmerking | <p>Deze oppervlakte werd niet gemeten, maar geschat op basis van een benadering voor alle aanwezige bakelieten elektrische toepassingen. Deze schatting mag niet worden gebruikt als maatstaf voor heffingen. Als deskundige hebben wij geverifieerd dat het materiaal inderdaad bakeliet betreft en geen harde PVC. Bakeliet wordt door ons beschouwd als een asbestverdachte toepassing, aangezien het in veel gevallen asbesthoudend is. We hebben echter geen staalname uitgevoerd om de functionaliteit van de installatie niet in gevaar te brengen.</p> |

- Eenvoudige handelingen: mag via doe-het-zelf of door werknemer(s) met opleidingsattest eenvoudige handelingen  
Deze toepassing mag door een aannemer die over een opleidingsattest eenvoudige handelingen beschikt of door een particulier (doe-het-zelf), verwijderd worden indien er geen verhoogd risico op vrijgave van asbestvezels (max. concentratie 0,01 vezels/cm<sup>3</sup> - CODEX Art. VI.3-54) ontstaat en de toepassing voorafgaand wordt gefixeerd/bevochtigd. De individuele elementen moeten zonder machinale werktuigen (boormachine, slijpschijf, hogedrukreiniger) en zonder breken of gooien een voor een losgemaakt worden en dubbel en luchtdicht verpakt afgevoerd worden naar een erkend afvalpunt (recyclagepark). Daar moeten ze voorzichtig in de container voor asbestafval worden gelegd. Op het recyclagepark worden uitsluitend hechtgebonden asbestmaterialen aanvaard. Niet-hechtgebonden asbestmaterialen kunnen enkel bij een erkend

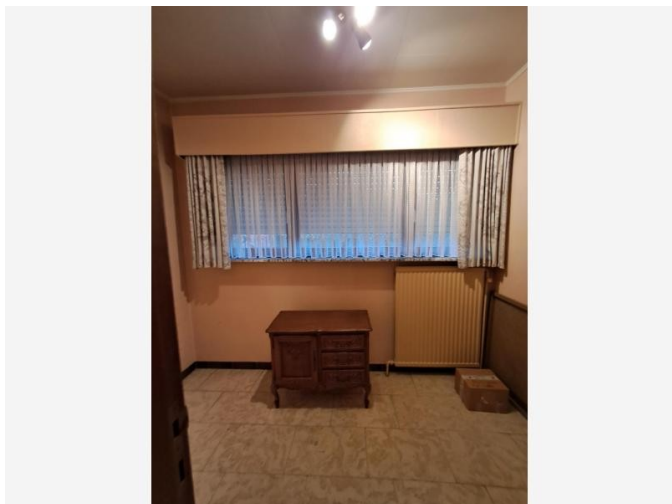
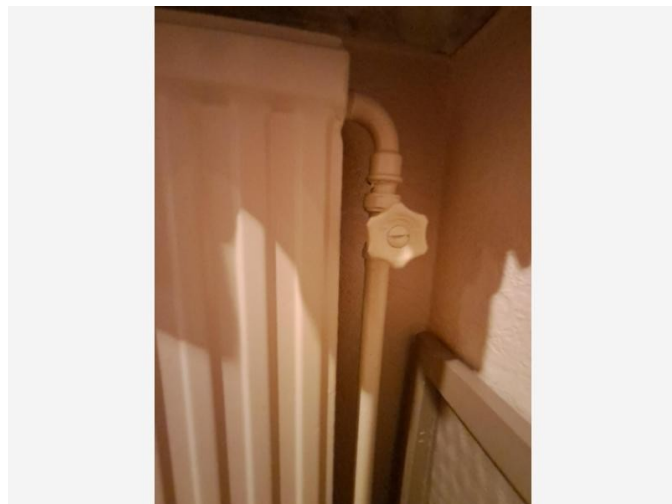
| Identificatiemethode | <p>De asbestdeskundige beoordeelt het materiaal als asbestverdacht en dus asbesthoudend, en dit zonder monstername.</p> <p>Motivatie: De monstername brengt andere schade aan dan schade die inherent is aan de monstername.</p> |
| Opmerking | <p>Deze oppervlakte werd niet gemeten, maar geschat op basis van een benadering voor alle aanwezige radiatorknoppen. Deze schatting mag niet worden gebruikt als maatstaf voor heffingen. Als deskundige hebben wij geverifieerd dat het materiaal inderdaad bakeliet betreft en geen harde PVC. Bakeliet wordt door ons beschouwd als een asbestverdachte toepassing, aangezien het in veel gevallen asbesthoudend is. We hebben echter geen staalname uitgevoerd om de functionaliteit van de radiatorknoppen niet in gevaar te brengen.</p> <p>Het gaat om alle radiatorknoppen type bakeliet doorheen de hele woning.</p> |

- Eenvoudige handelingen: mag via doe-het-zelf of door werknemer(s) met opleidingsattest eenvoudige handelingen  
Deze toepassing mag door een aannemer die over een opleidingsattest eenvoudige handelingen beschikt of door een particulier (doe-het-zelf), verwijderd worden indien er geen verhoogd risico op vrijgave van asbestvezels (max. concentratie 0,01 vezels/cm<sup>3</sup> - CODEX Art. VI.3-54) ontstaat en de toepassing voorafgaand wordt gefixeerd/bevochtigd. De individuele elementen moeten zonder machinale werktuigen (boormachine, slijpschijf, hogedrukreiniger) en zonder breken of gooien een voor een losgemaakt worden en dubbel en luchtdicht verpakt afgevoerd worden naar een erkend afvalpunt (recyclagepark). Daar moeten ze voorzichtig in de container voor asbestafval worden gelegd. Op het recyclagepark worden uitsluitend hechtgebonden asbestmaterialen aanvaard. Niet-hechtgebonden asbestmaterialen kunnen enkel bij een erkend
