# Asbestinventarisatetest

Rozenlaan 11, 3290 Diest

Attestnummer : 20260327-000327.000

**Niet-asbestveilig**

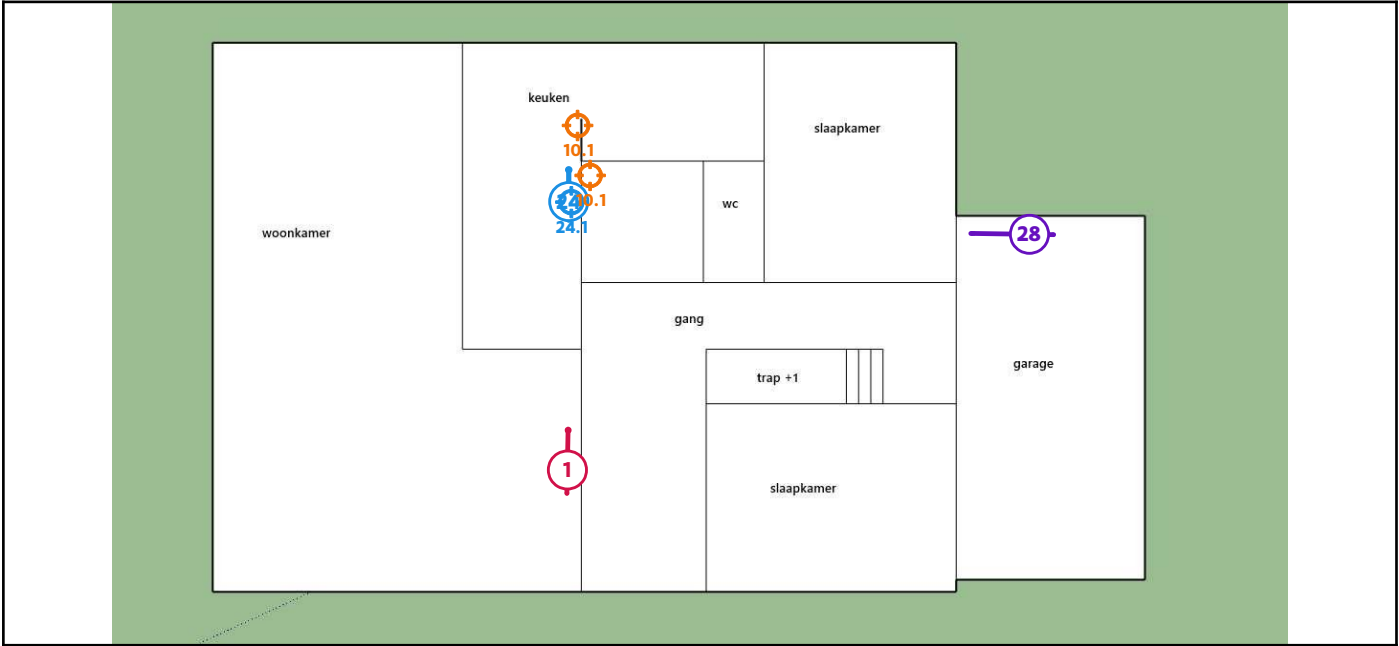
# Plan 1.4: Gelijkvloers

| Beschrijving | Type | Actie |
|---|---|---|
| 1. Kachelkoord | Asbestmateriaal | Dringend verwijderen |
| 10. Tegellijm wandtegels | Asbestmateriaal | Verwijderen |

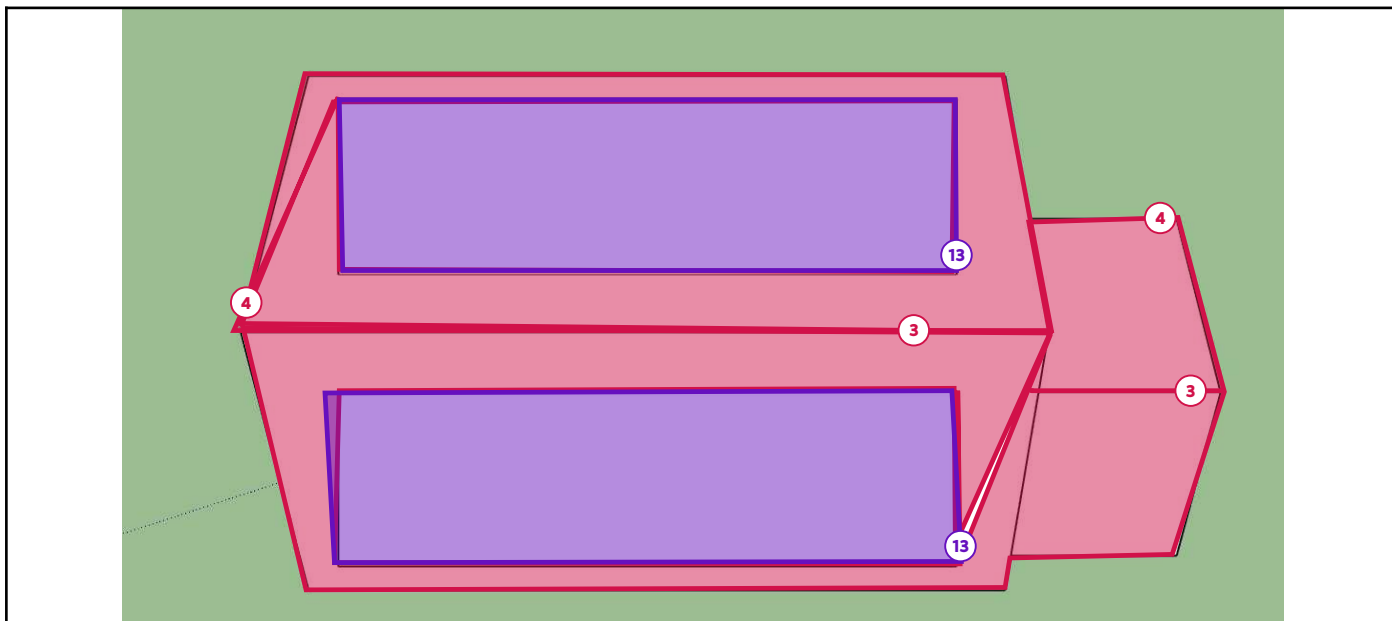
## Plan 1.11: Daken

| Beschrijving | Type | Actie |
|---|---|---|
| 3. Nokpannen | Asbestmateriaal | Dringend verwijderen |
| 4. Leien | Asbestmateriaal | Dringend verwijderen |

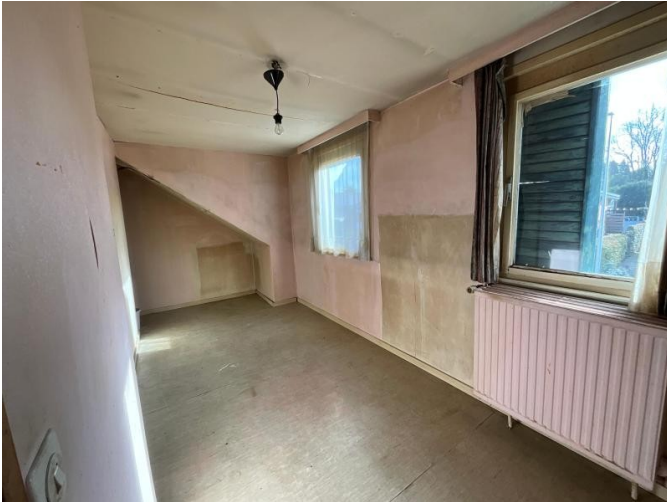
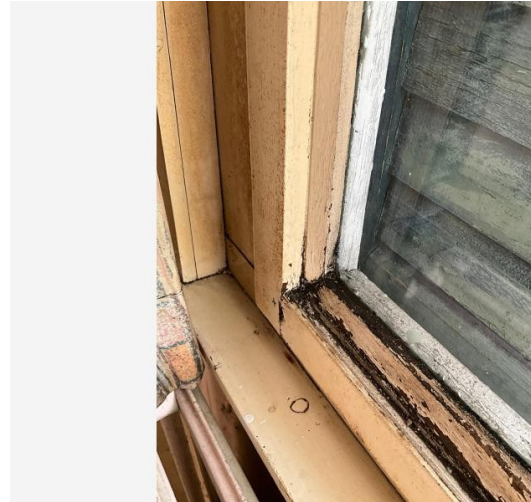
## Fiche 7: Mastiek glas - profiel houten enkelglas ramen

Asbestmateriaal

| Opmerking | <p>Deze oppervlakte, volumes en gewichten zijn niet gemeten, maar geschat op basis van een benadering van de aanwezige kitten (de opgegeven hoeveelheden mogen niet gebruikt worden als maatstaf voor heffingen).</p> <p>Er werd geen staalname uitgevoerd van de afdichtingsmastiek tussen het houten raamprofiel en het enkel glas. De mastiek bevindt zich rechtstreeks tegen het glas en is vastgehecht aan zowel het houten kader als het glasoppervlak. Dit houdt een reeel risico in op inherente schade aan het beglazingssysteem (breuk of verlies van luchtdichtheid van het glas)</p> <p>Het gaat om alle houten enkelglas ramen doorheen de hele woning.</p> |

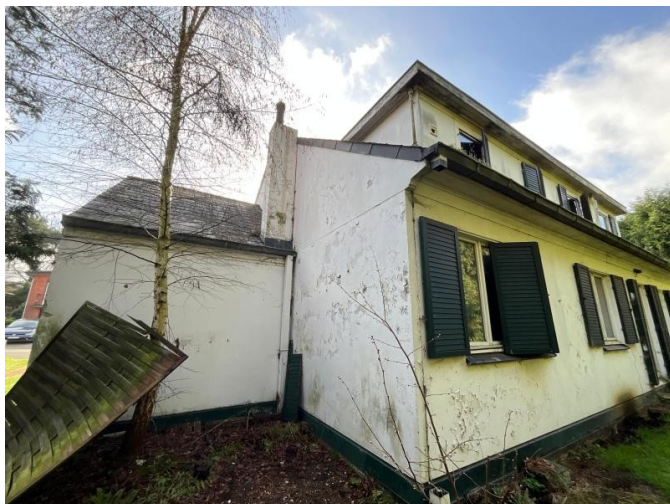
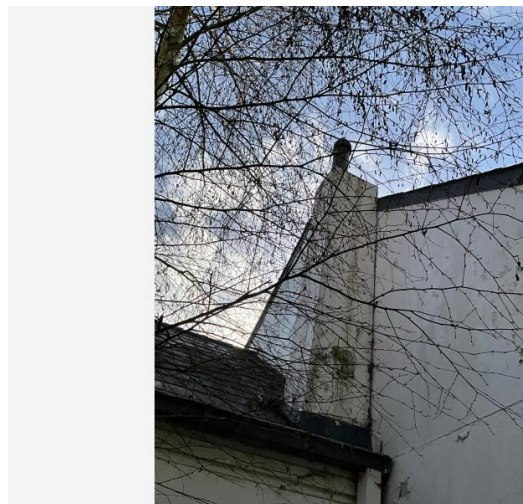
| Opmerking | Deze oppervlakte, volumes en gewichten zijn niet gemeten, maar geschat op basis van een benadering van de aanwezige rookgaskanalen (de opgegeven hoeveelheden mogen niet gebruikt worden als maatstaf voor heffingen). |

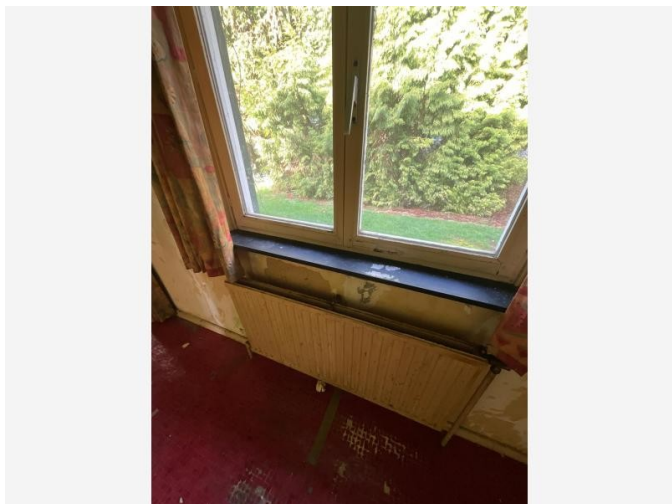
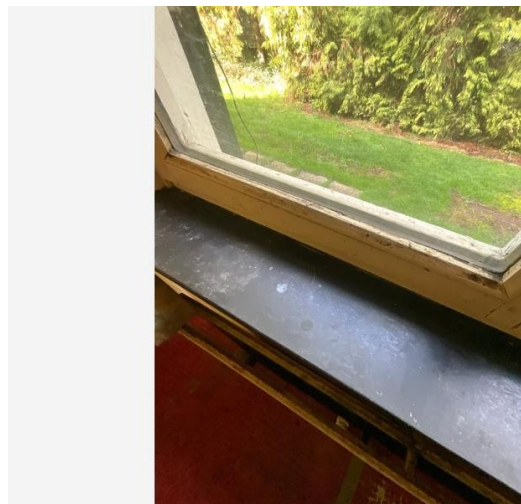
| Opmerking | <p>Het gaat om alle vensterbanken en deurdorpels doorheen de hele woning.</p> <p>Deze oppervlakte, volumes en gewichten zijn niet gemeten, maar geschat op basis van een benadering van de aanwezige vensterbanken en deurdorpels (de opgegeven hoeveelheden mogen niet gebruikt worden als maatstaf voor heffingen).</p> |

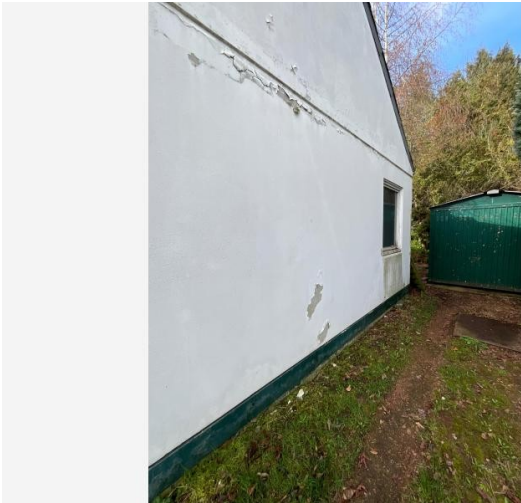
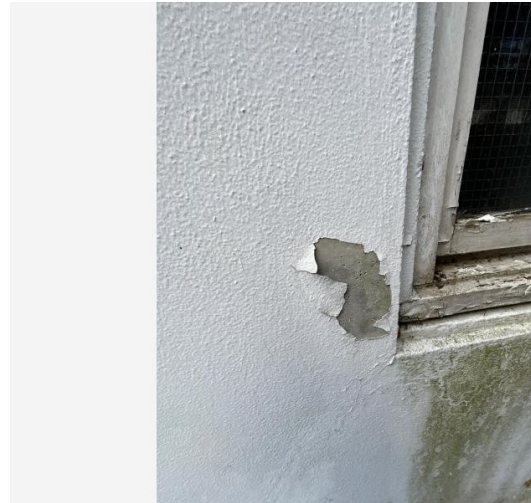
## Fiche 21: Witte crepi

Geen asbest

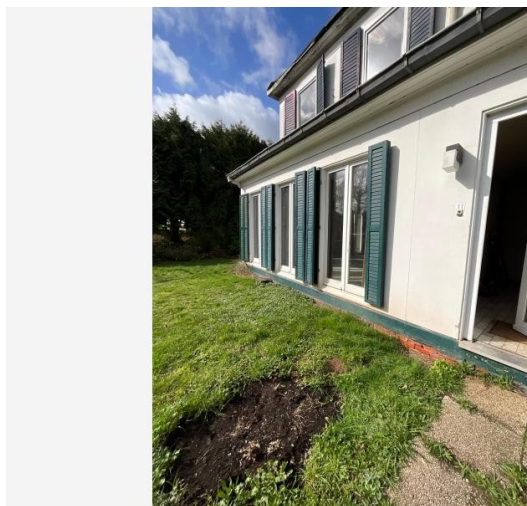
## Fiche 22: Groene cementering buiten

Geen asbest

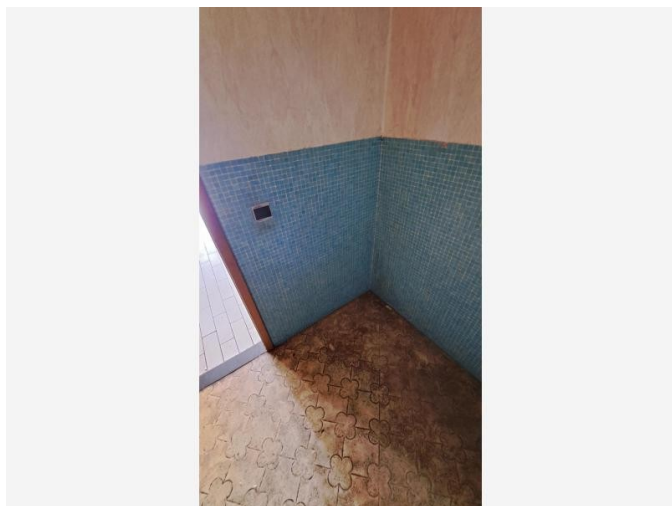
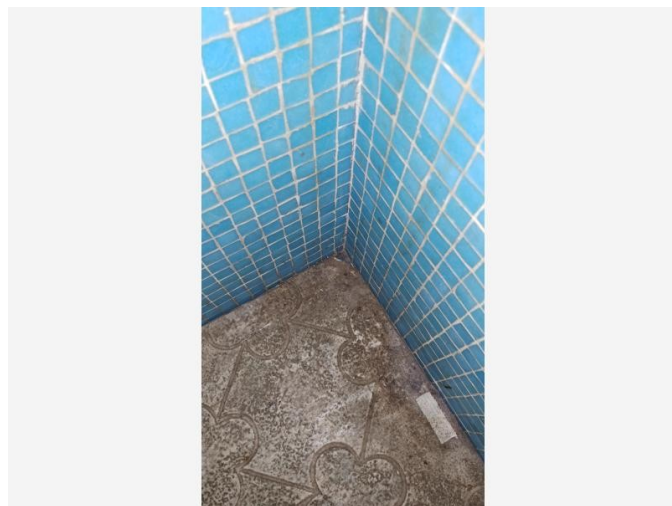
## Fiche 23: Vloerzeil

Geen asbest

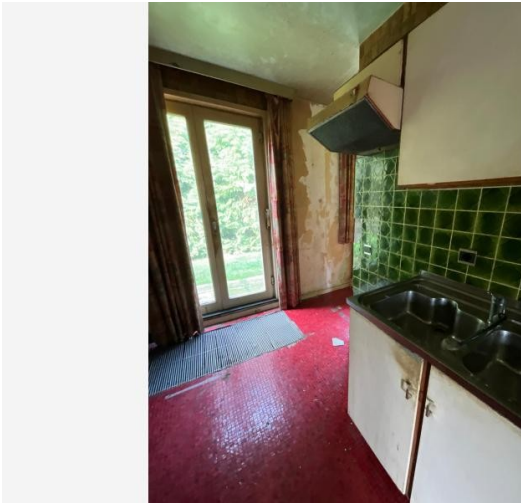
## Fiche 24: coating gootsteen keuken

Geen asbest

| Opmerking | Deze oppervlakte, volumes en gewichten zijn niet gemeten, maar geschat op basis van een benadering van de aanwezige coating (de opgegeven hoeveelheden mogen niet gebruikt worden als maatstaf voor heffingen). |

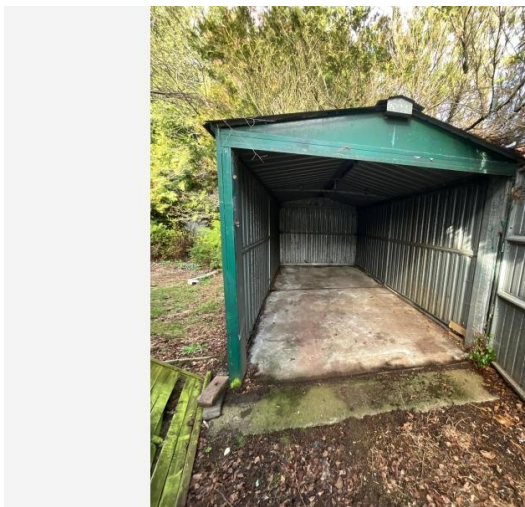
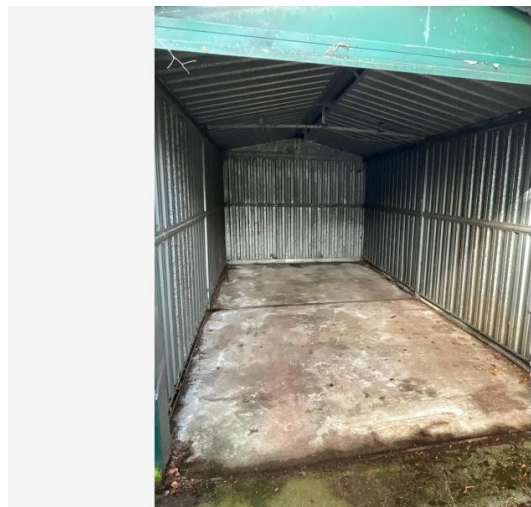
### Fiche 26: Golfplaten metaal

| Beschrijving | Notitie | Terug te vinden op plannen |
|---|---|---|
| Fiche 26: Golfplaten metaal | Het gaat om metalen golfplaten. | Plan 2.1: Constructie plan |

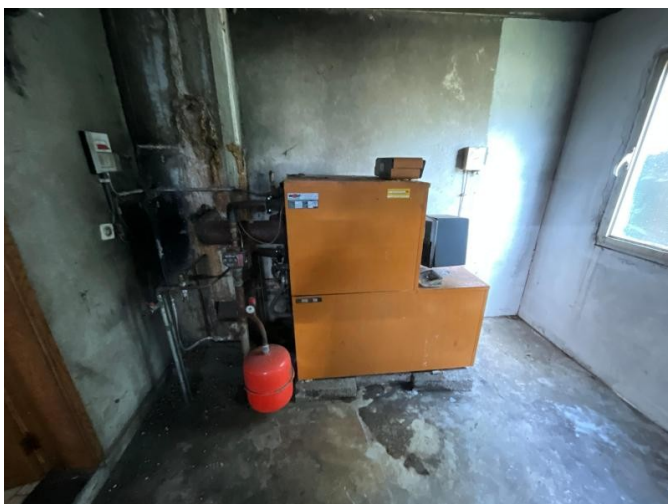
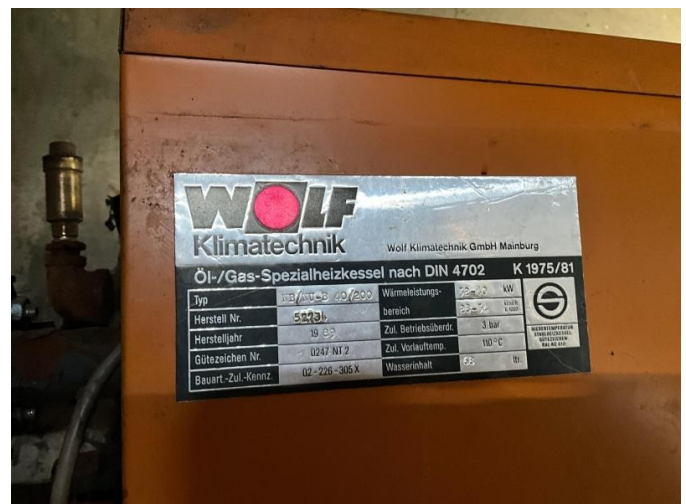
### Fiche 28: Wolf Klimatechnik

| Beschrijving | Notitie | Terug te vinden op plannen |
|---|---|---|
| Fiche 28: Wolf Klimatechnik | <p>Wolf Klimatechnik NB/NU-B 40/200 - met bouwjaar 1989</p> <p>in deze stookketel is de kans reeel dat er asbestverdachte toepassingen in aanwezig kunnen zijn. Het is daarom van groot belang om de techniek hiervan op de hoogte te stellen bij werkzaamheden en, indien nodig, een asbestdeskundige in te schakelen die kan meedenken over de mogelijke aanwezigheid van asbestverdachte toepassingen tijdens de werkzaamheden aan het toestel. Wij als deskundigen mogen geen toestellen demonteren om verdachte toepassingen op te sporen.</p> | Plan 1.4: Gelijkvloers |
