# Asbestinventarisatattest

Houwaartstraat 258, 3270 Scherpenheuvel-Zichem

Attestnummer : 20260311-000078.000

Uitgegeven op : 11.03.2026

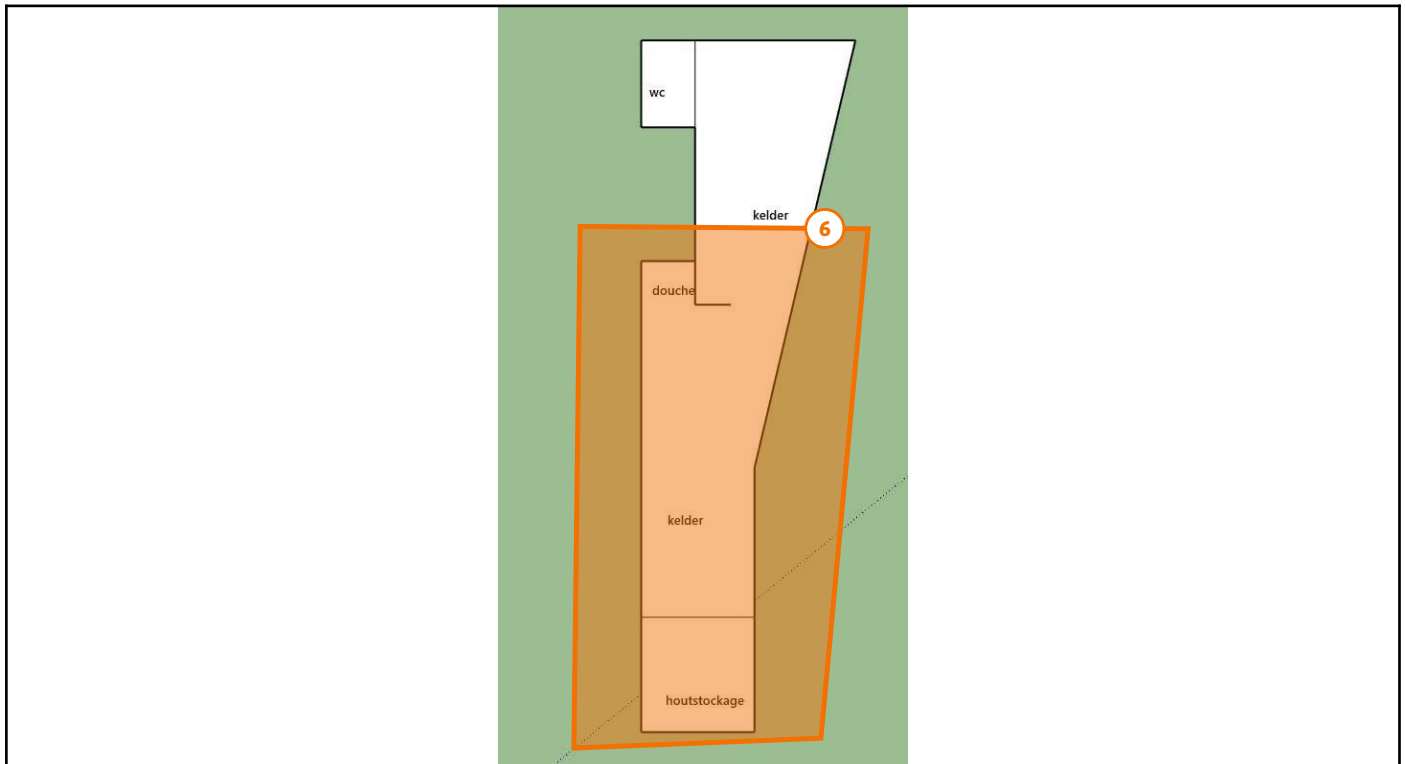
## Plan 1.2: kelder

| Beschrijving | Type | Actie |
|---|---|---|
| 6. Bakeliet stopcontacten | Asbestmateriaal | <a href="#">Verwijderen</a> |

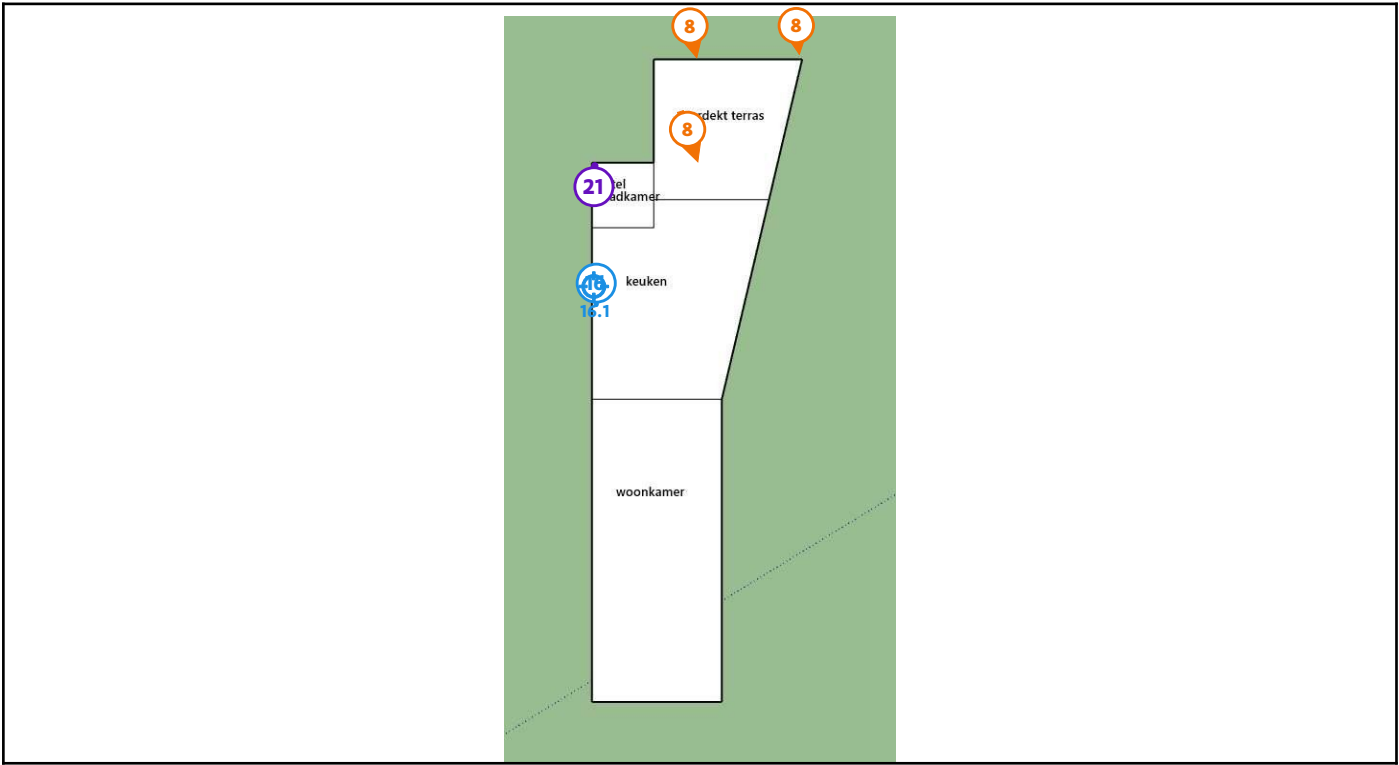
# Plan 1.4: Gelijkvloers

| Beschrijving | Type | Actie |
|---|---|---|
| 8. Cementpilaren (binnen) | Asbestmateriaal | Maatregelen nemen |

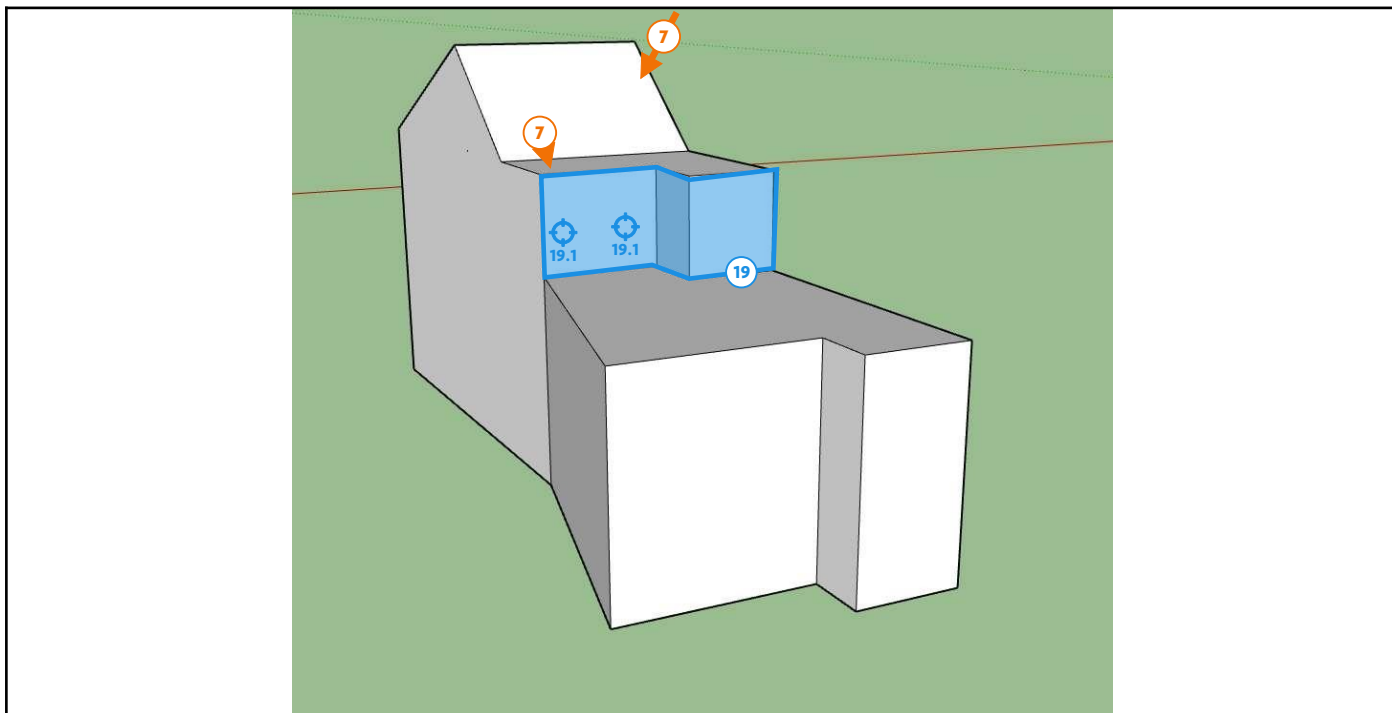
## Plan 1.10: Achtergevel + rechter gevel

| Beschrijving | Type | Actie |
|---|---|---|
| 7. Rookgaskanaal | Asbestmateriaal | <a href="#">Verwijderen</a> |

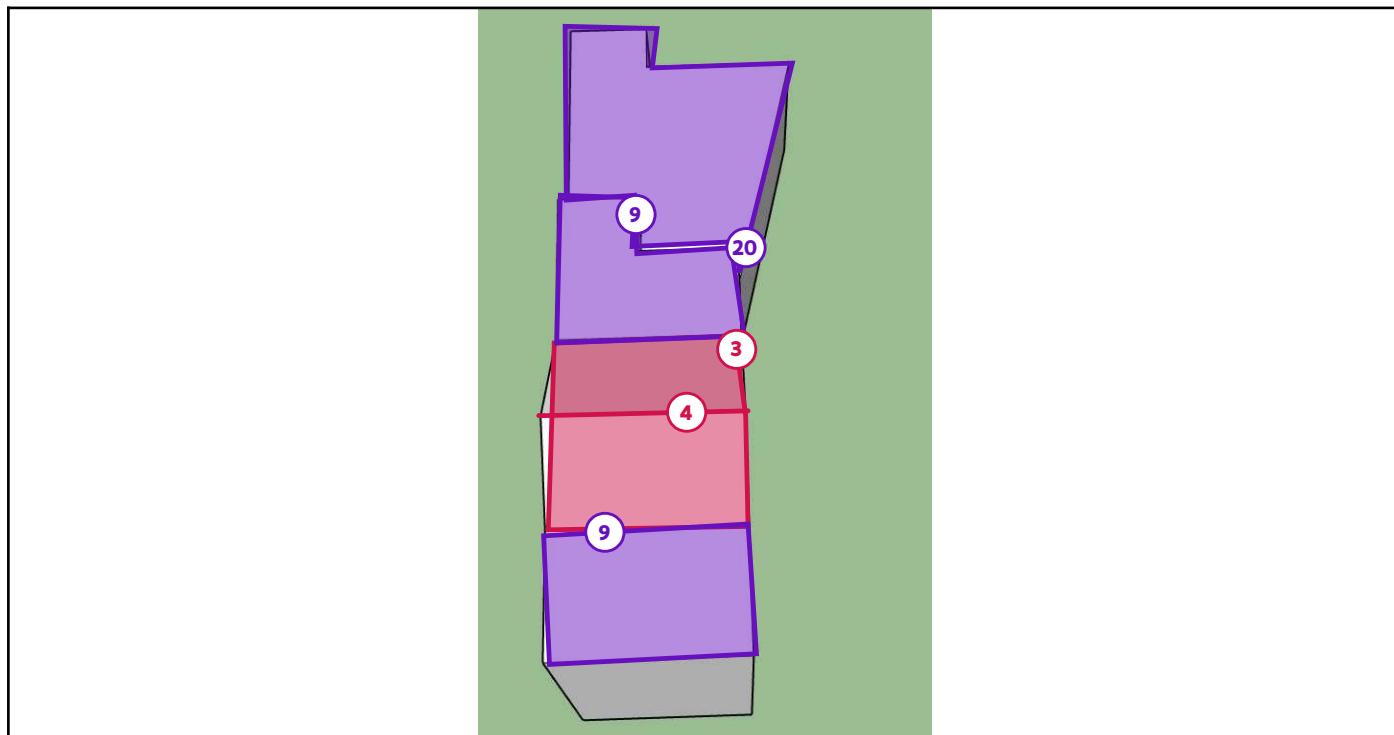
## Plan 1.11: Daken

| Beschrijving | Type | Actie |
|---|---|---|
| 3. Leien | Asbestmateriaal | Dringend verwijderen |
| 4. Nokpannen | Asbestmateriaal | Dringend verwijderen |
| 9. Plat dak | Beperking | - |

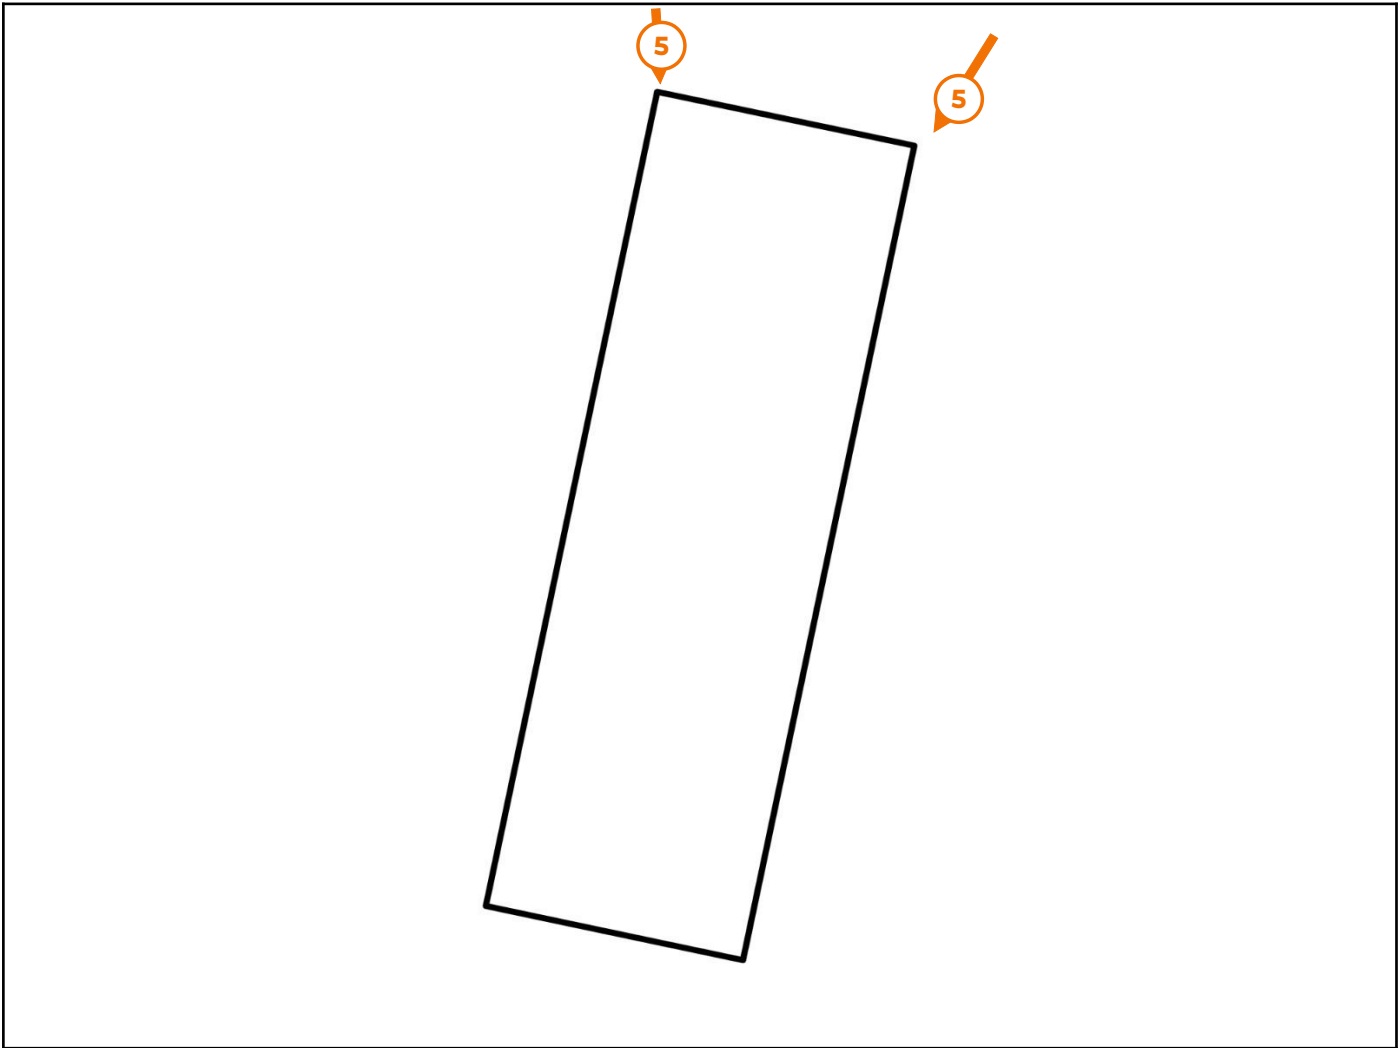
## Plan 2.2: garage + aanbouw plan

| Beschrijving | Type | Actie |
|---|---|---|
| 5. Cementpilaren (buiten) | Asbestmateriaal | Verwijderen |

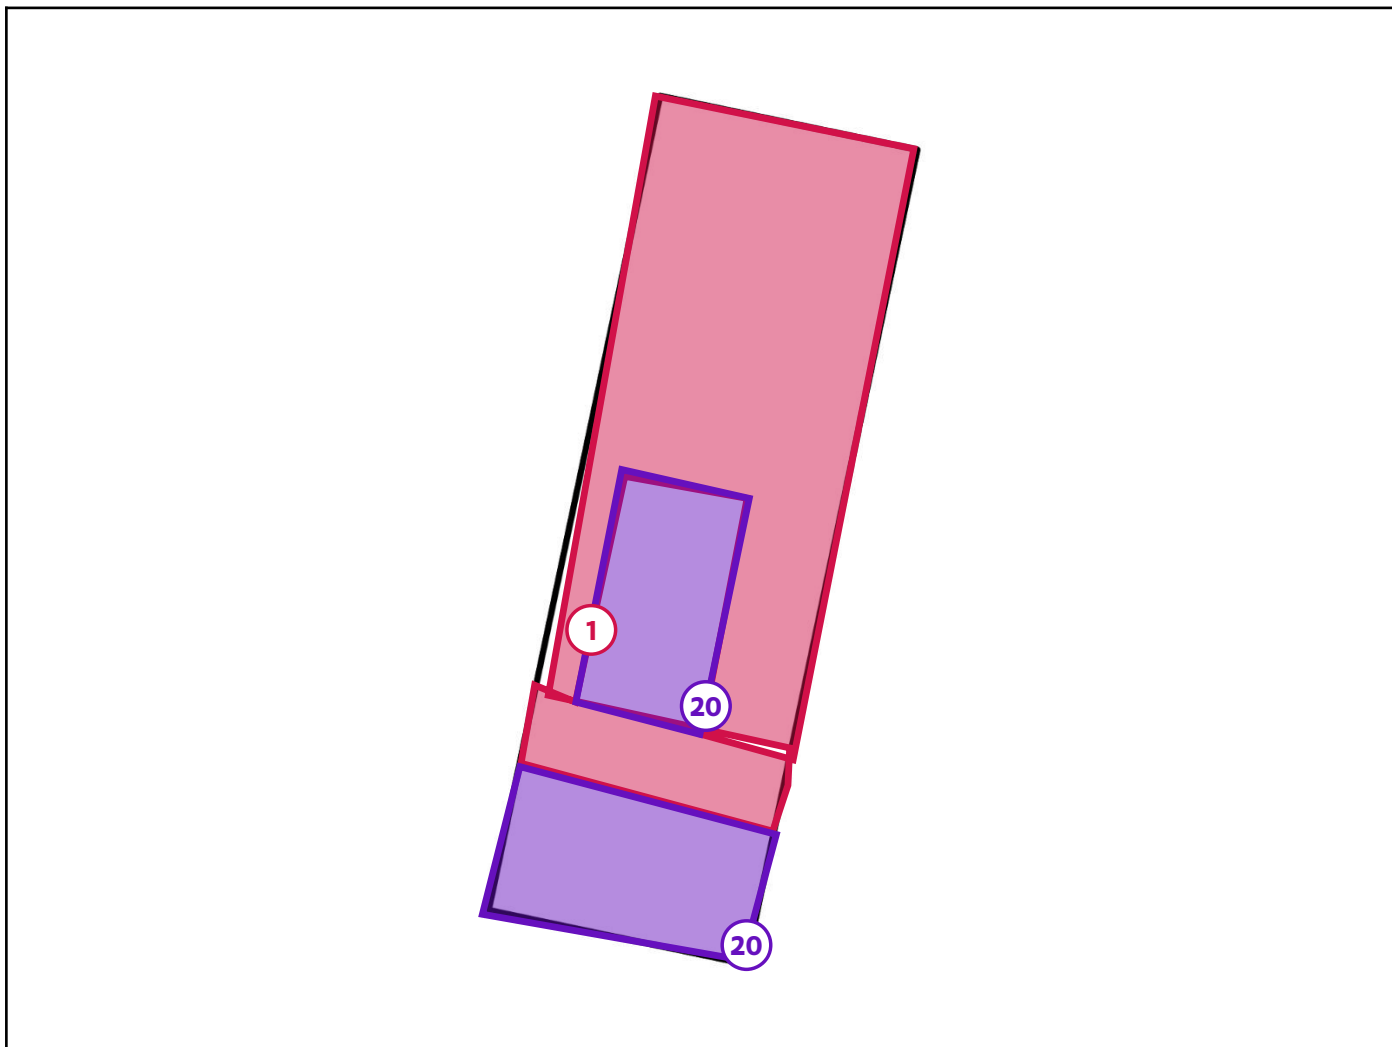
## Plan 2.3: garage + aanbouw plan

| Beschrijving | Type | Actie |
|---|---|---|
| 1. GOLFPLATEN | Asbestmateriaal | Dringend verwijderen |

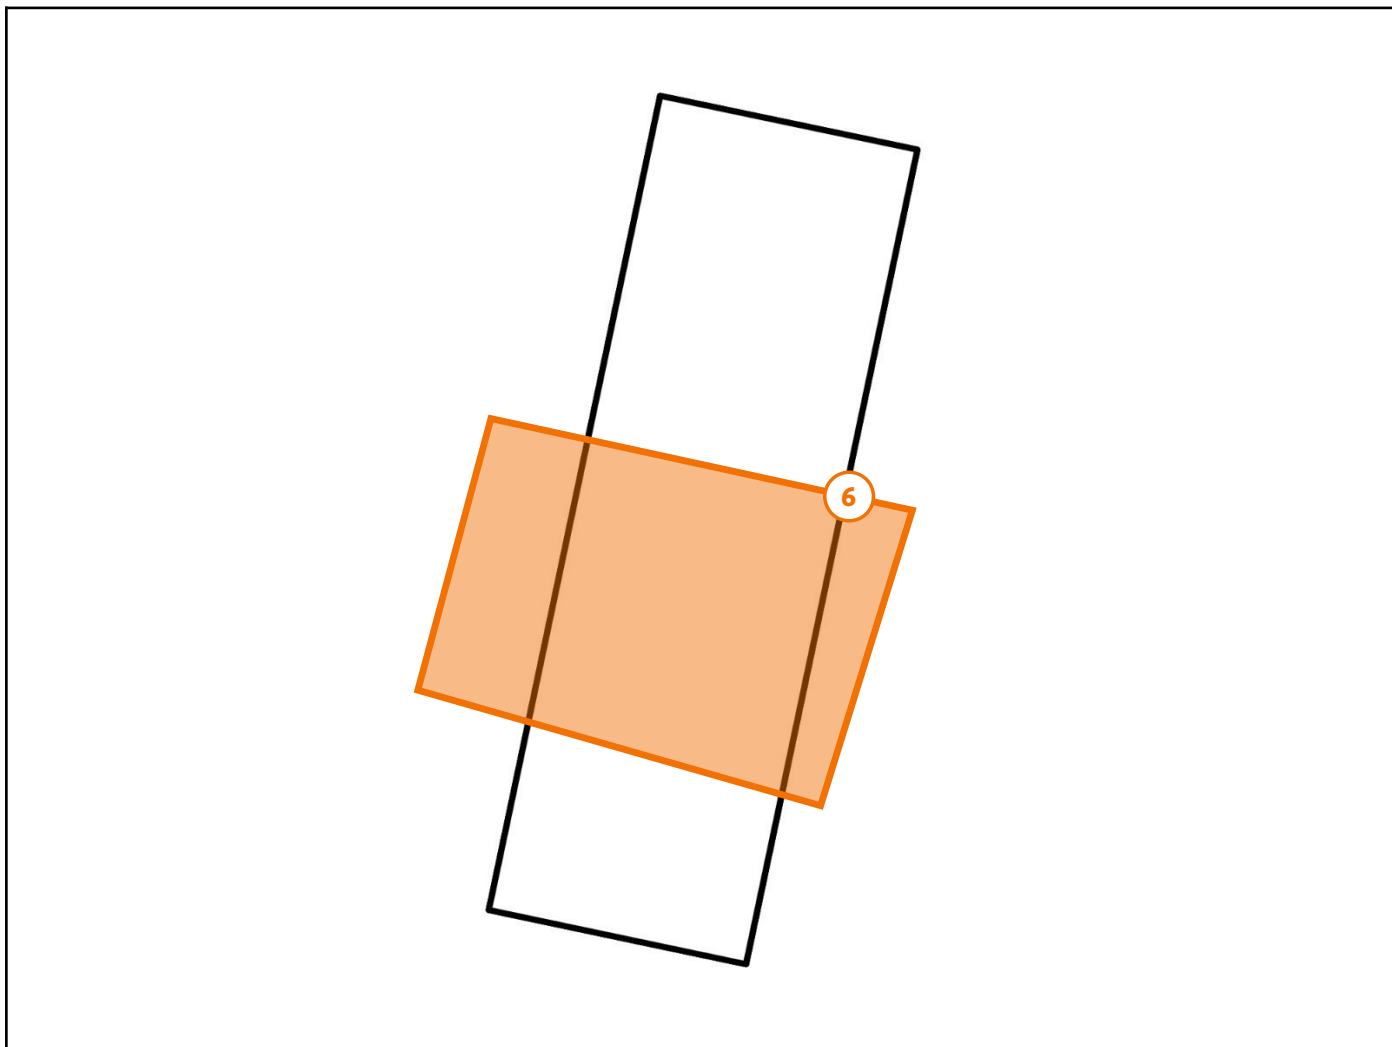
## Plan 2.4: garage + aanbouw plan

| Beschrijving | Type | Actie |
|---|---|---|
| 6. Bakeliet stopcontacten | Asbestmateriaal | <a href="#">Verwijderen</a> |

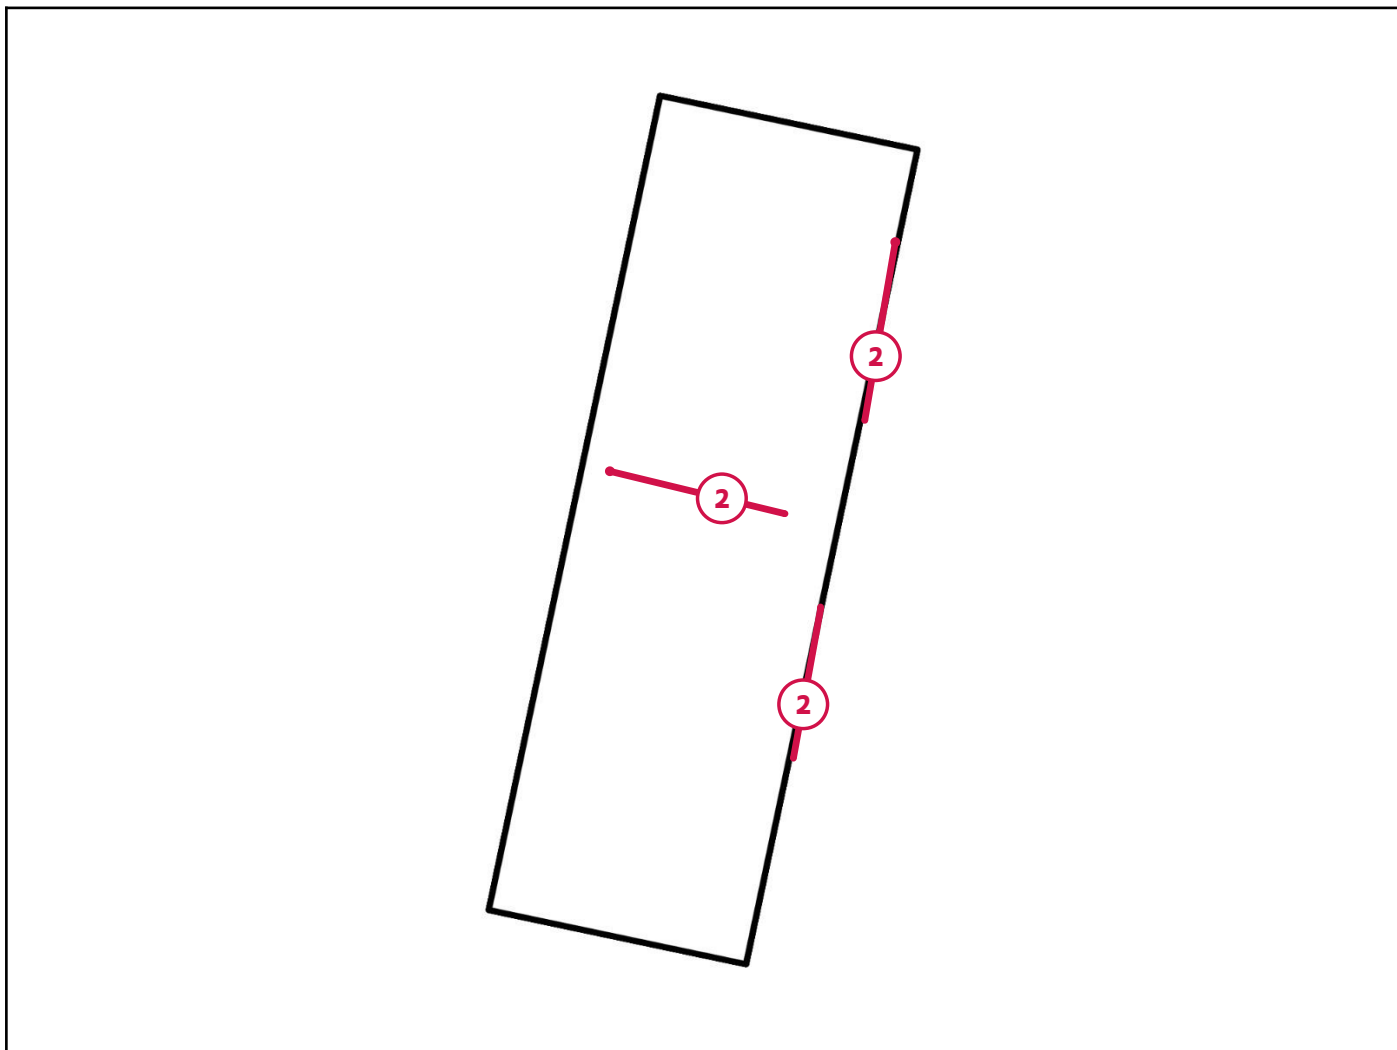
## Plan 2.6: garage + aanbouw plan

| Beschrijving | Type | Actie |
|---|---|---|
| 2. Mastiek glas - profiel houten enkelglas ramen | Asbestmateriaal | Dringend verwijderen |

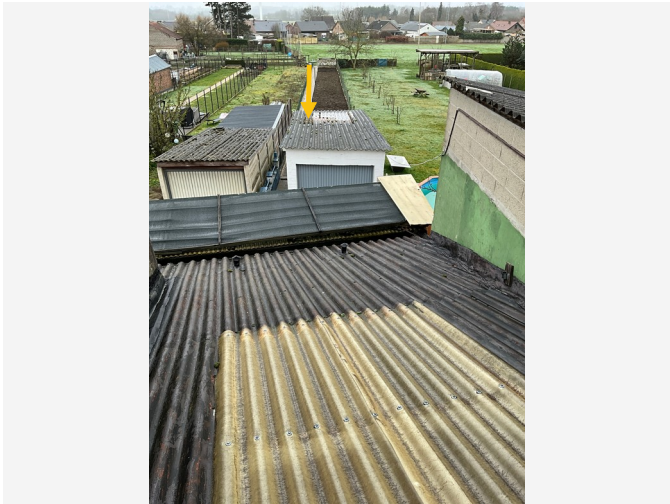
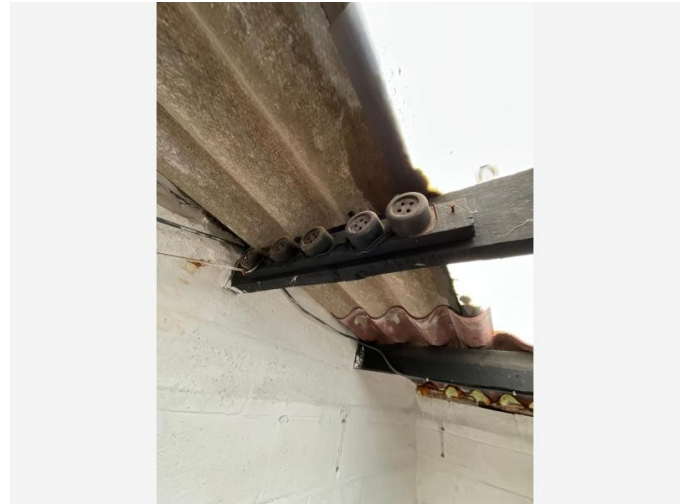
Het asbestmateriaal valt onder de mijlpaal van 2034.

**Dringend verwijderen**

- Zorg voor een veilig beheer. Vermijd het beschadigen van het asbestmateriaal. Controleer de toestand jaarlijks op wijzigingen.
- Verwijder dit asbestmateriaal zo snel mogelijk. Volg de toestand goed op.
- Hemelwater dat afspoelt van asbestcement daken of gevels kan asbestdeeltjes bevatten. Gebruik het enkel voor gesloten circuits (bv. spoelen toiletten). Reinig na het vervangen van het dak of de gevel de dakgoten en regenwaterput of -ton om asbesthoudend sediment of slib te verwijderen
- Voer bijkomende staalname(s) uit.

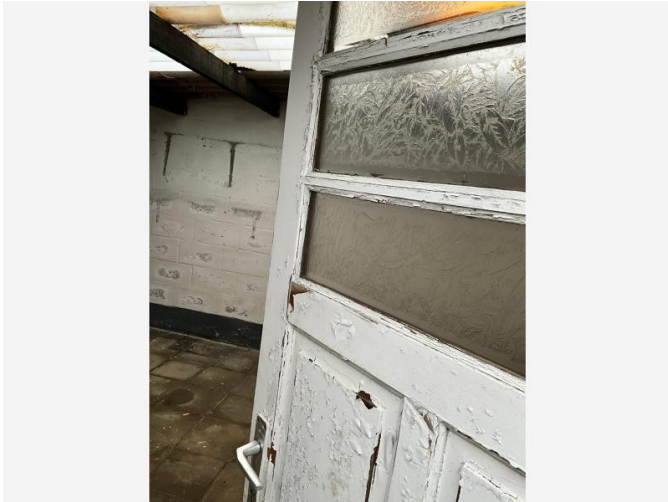
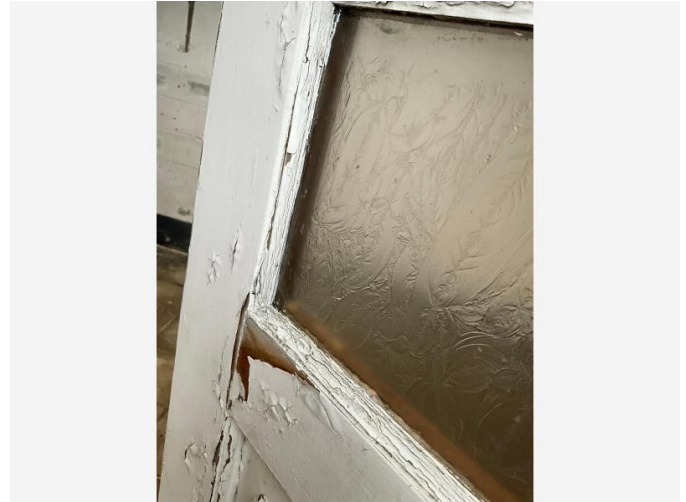
## Fiche 2: Mastiek glas - profiel houten enkelglas ramen

| Opmerking | <p>Deze oppervlakte, volumes en gewichten zijn niet gemeten, maar geschat op basis van een benadering van de aanwezige kitten (de opgegeven hoeveelheden mogen niet gebruikt worden als maatstaf voor heffingen).</p> <p>Er werd geen staalname uitgevoerd van de afdichtingsmastiek tussen het houten raamprofiel en het enkel glas. De mastiek bevindt zich rechtstreeks tegen het glas en is vastgehecht aan zowel het houten kader als het glasoppervlak. Dit houdt een reeel risico in op inherente schade aan het beglazingssysteem (breuk of verlies van luchtdichtheid van het glas)</p> <p>Het gaat om alle houten enkelglas ramen doorheen de hele woning.</p> |

- Eenvoudige handelingen: mag via doe-het-zelf of door werknemer(s) met opleidingsattest eenvoudige handelingen  
Deze toepassing mag door een aannemer die over een opleidingsattest eenvoudige handelingen beschikt of door een particulier (doe-het-zelf), verwijderd worden indien er geen verhoogd risico op vrijgave van asbestvezels (max. concentratie 0,01 vezels/cm<sup>3</sup> - CODEX Art. VI.3-54) ontstaat en de toepassing voorafgaand wordt gefixeerd/bevochtigd. De individuele elementen moeten zonder machinale werktuigen (boormachine, slijpschijf, hogedrukreiniger!) en zonder breken of gooien een voor een losgemaakt worden en dubbel en luchtdicht verpakt afgevoerd worden naar een erkend afvalpunt (recyclagepark). Daar moeten ze voorzichtig in de container voor asbestafval worden gelegd. Op het recyclagepark worden uitsluitend hechtgebonden

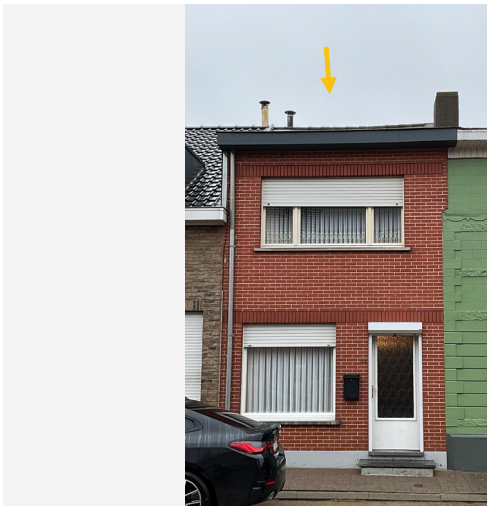
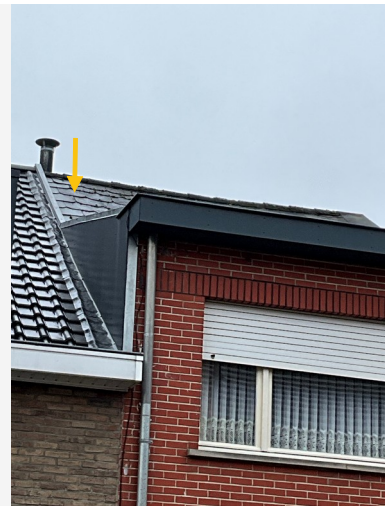
| Opmerking | Deze oppervlakte, volumes en gewichten zijn niet gemeten, maar geschat op basis van een benadering van de aanwezige leien (de opgegeven hoeveelheden mogen niet gebruikt worden als maatstaf voor heffingen). |

- Eenvoudige handelingen: mag via doe-het-zelf of door werknemer(s) met opleidingsattest eenvoudige handelingen  
Deze toepassing mag door een aannemer die over een opleidingsattest eenvoudige handelingen beschikt of door een particulier (doe-het-zelf), verwijderd worden indien er geen verhoogd risico op vrijgave van asbestvezels (max. concentratie 0,01 vezels/cm<sup>3</sup> - CODEX Art. VI.3-54) ontstaat en de toepassing voorafgaand wordt gefixeerd/bevochtigd. De individuele elementen moeten zonder machinale werktuigen (boormachine,

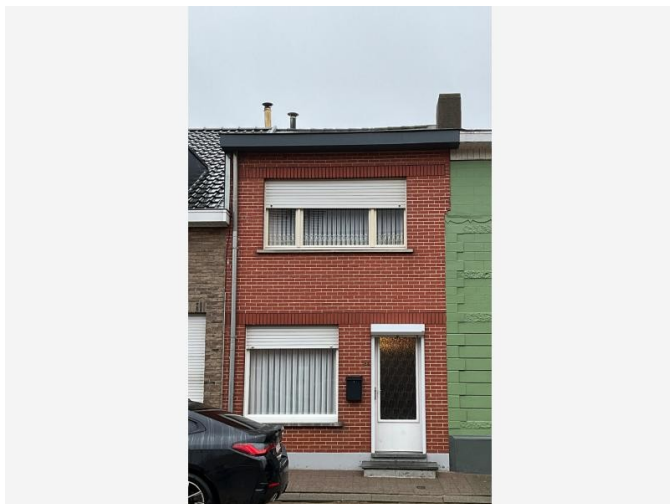
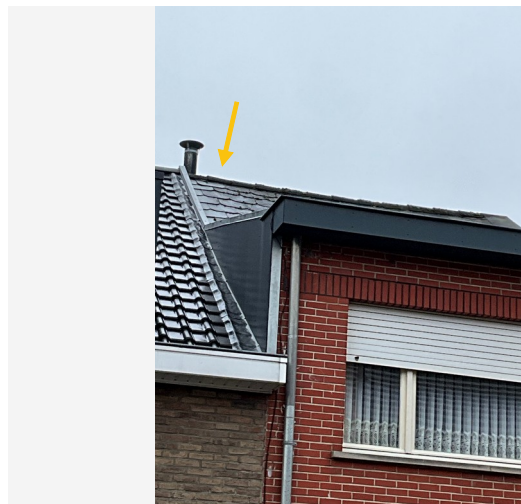
| Opmerking | Deze oppervlakte, volumes en gewichten zijn niet gemeten, maar geschat op basis van een benadering van de aanwezige nokpannen (de opgegeven hoeveelheden mogen niet gebruikt worden als maatstaf voor heffingen). |

- Eenvoudige handelingen: mag via doe-het-zelf of door werknemer(s) met opleidingsattest eenvoudige handelingen  
Deze toepassing mag door een aannemer die over een opleidingsattest eenvoudige handelingen beschikt of door een particulier (doe-het-zelf), verwijderd worden indien er geen verhoogd risico op vrijgave van asbestvezels (max. concentratie 0,01 vezels/cm<sup>3</sup> - CODEX Art. VI.3-54) ontstaat en de toepassing voorafgaand wordt gefixeerd/bevochtigd. De individuele elementen moeten zonder machinale werktuigen (boormachine,

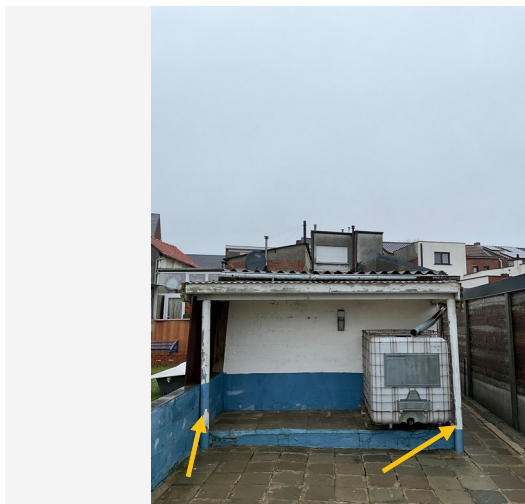
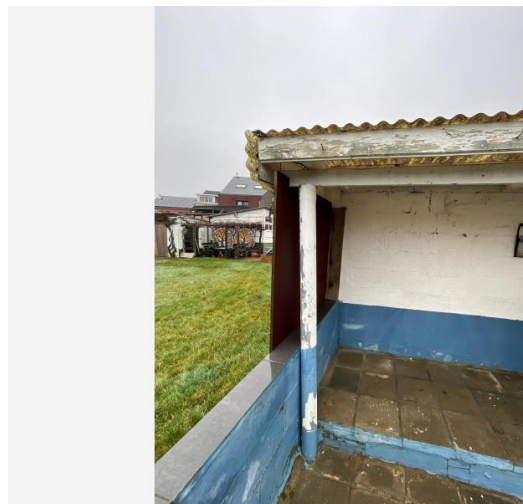
| Opmerking | Deze oppervlakte, volumes en gewichten zijn niet gemeten, maar geschat op basis van een benadering van de aanwezige cementbuizen (de opgegeven hoeveelheden mogen niet gebruikt worden als maatstaf voor heffingen). |

- Eenvoudige handelingen: mag via doe-het-zelf of door werknemer(s) met opleidingsattest eenvoudige handelingen  
Deze toepassing mag door een aannemer die over een opleidingsattest eenvoudige handelingen beschikt of door een particulier (doe-het-zelf), verwijderd worden indien er geen verhoogd risico op vrijgave van asbestvezels (max. concentratie 0,01 vezels/cm<sup>3</sup> - CODEX Art. VI.3-54) ontstaat en de toepassing voorafgaand wordt gefixeerd/bevochtigd. De individuele elementen moeten zonder machinale werktuigen (boormachine, slijpschijf, hogedrukreiniger) en zonder breken of gooien een voor een losgemaakt worden en dubbel en luchtdicht verpakt afgevoerd worden naar een erkend afvalpunt (recyclagepark). Daar moeten ze voorzichtig in de container voor asbestafval worden gelegd. Op het recyclagepark worden uitsluitend hechtgebonden asbestmaterialen aanvaard. Niet-hechtgebonden asbestmaterialen kunnen enkel bij een erkend

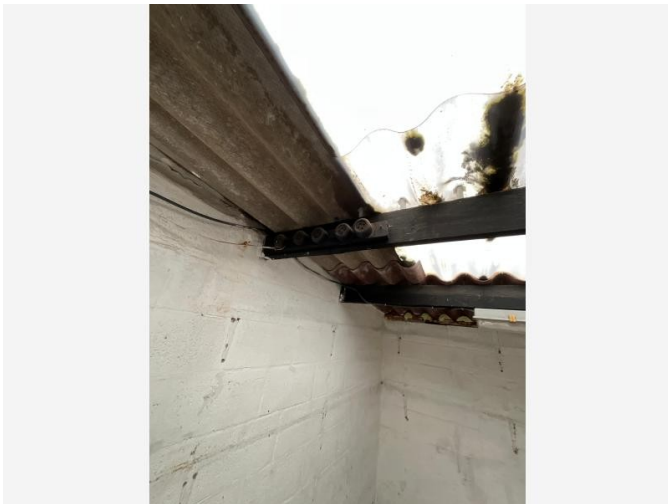
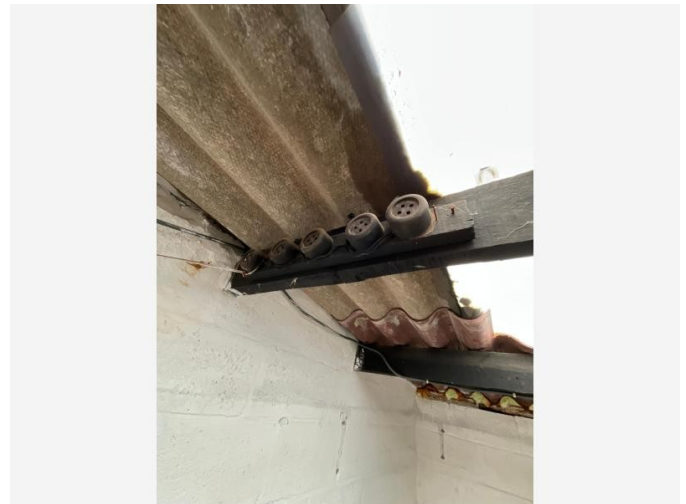
| Opmerking | <p>Deze oppervlakte werd niet gemeten, maar geschat op basis van een benadering voor alle aanwezige stopcontacten. Deze schatting mag niet worden gebruikt als maatstaf voor heffingen. Als deskundige hebben wij geverifieerd dat het materiaal inderdaad bakeliet betreft en geen harde PVC. Bakeliet wordt door ons beschouwd als een asbestverdachte toepassing, aangezien het in veel gevallen asbesthoudend is. We hebben echter geen staalname uitgevoerd om de functionaliteit van de stopcontacten niet in gevaar te brengen.</p> <p>Het gaat om de schakelaars in garage/aanbouw en kelder.</p> |

- Eenvoudige handelingen: mag via doe-het-zelf of door werknemer(s) met opleidingsattest eenvoudige handelingen  
Deze toepassing mag door een aannemer die over een opleidingsattest eenvoudige handelingen beschikt of door een particulier (doe-het-zelf), verwijderd worden indien er geen verhoogd risico op vrijgave van asbestvezels (max. concentratie 0,01 vezels/cm<sup>3</sup> - CODEX Art. VI.3-54) ontstaat en de toepassing voorafgaand wordt gefixeerd/bevochtigd. De individuele elementen moeten zonder machinale werktuigen (boormachine, slijpschijf, hogedrukreiniger!) en zonder breken of gooien een voor een losgemaakt worden en dubbel en luchtdicht verpakt afgevoerd worden naar een erkend afvalpunt (recyclagepark). Daar moeten ze voorzichtig in de container voor asbestafval worden gelegd. Op het recyclagepark worden uitsluitend hechtgebonden asbestmaterialen aanvaard. Niet-hechtgebonden asbestmaterialen kunnen enkel bij een erkend

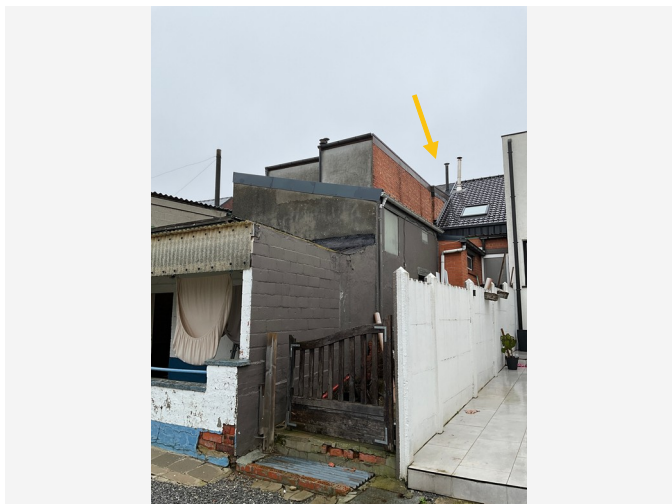
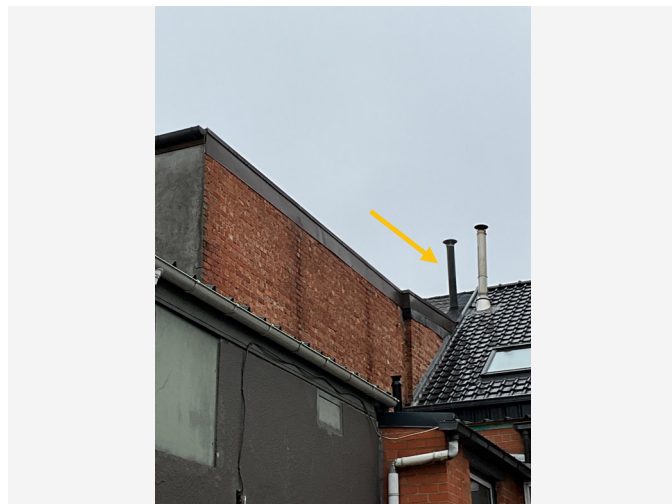
| Opmerking | Deze oppervlakte, volumes en gewichten zijn niet gemeten, maar geschat op basis van een benadering van de aanwezige rookgaskanalen (de opgegeven hoeveelheden mogen niet gebruikt worden als maatstaf voor heffingen). |

- Eenvoudige handelingen: mag via doe-het-zelf of door werknemer(s) met opleidingsattest eenvoudige handelingen  
Deze toepassing mag door een aannemer die over een opleidingsattest eenvoudige handelingen beschikt of door een particulier (doe-het-zelf), verwijderd worden indien er geen verhoogd risico op vrijgave van asbestvezels (max. concentratie 0,01 vezels/cm<sup>3</sup> - CODEX Art. VI.3-54) ontstaat en de toepassing voorafgaand wordt gefixeerd/bevochtigd. De individuele elementen moeten zonder machinale werktuigen (boormachine, slijpschijf, hogedrukreiniger) en zonder breken of gooien een voor een losgemaakt worden en dubbel en luchtdicht verpakt afgevoerd worden naar een erkend afvalpunt (recyclagepark). Daar moeten ze voorzichtig in de container voor asbestafval worden gelegd. Op het recyclagepark worden uitsluitend hechtgebonden asbestmaterialen aanvaard. Niet-hechtgebonden asbestmaterialen kunnen enkel bij een erkend

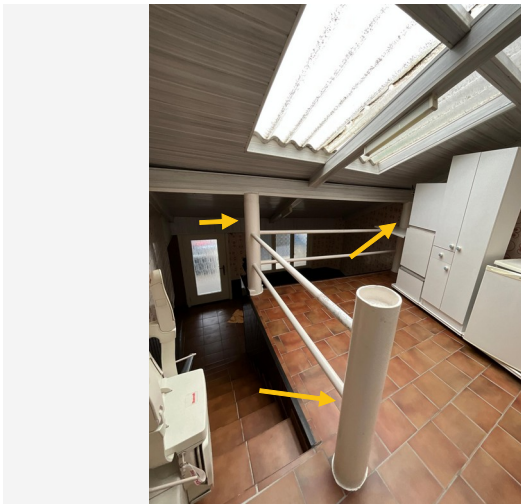
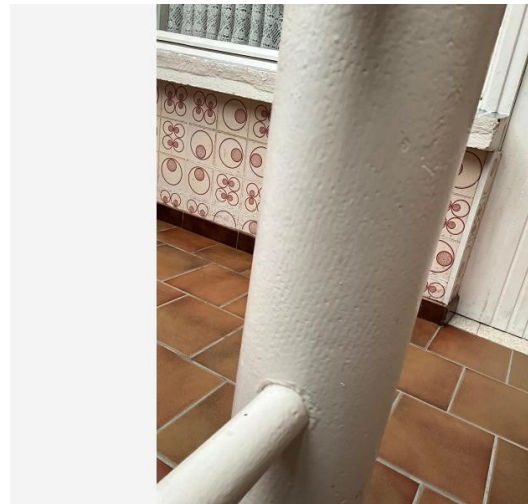
| Opmerking | Deze oppervlakte, volumes en gewichten zijn niet gemeten, maar geschat op basis van een benadering van de aanwezige cementpilaren (de opgegeven hoeveelheden mogen niet gebruikt worden als maatstaf voor heffingen). |

- Eenvoudige handelingen: mag via doe-het-zelf of door werknemer(s) met opleidingsattest eenvoudige handelingen  
Deze toepassing mag door een aannemer die over een opleidingsattest eenvoudige handelingen beschikt of door een particulier (doe-het-zelf), verwijderd worden indien er geen verhoogd risico op vrijgave van asbestvezels (max. concentratie 0,01 vezels/cm<sup>3</sup> - CODEX Art. VI.3-54) ontstaat en de toepassing voorafgaand wordt gefixeerd/bevochtigd. De individuele elementen moeten zonder machinale werktuigen (boormachine, slijpschijf, hogedrukreiniger) en zonder breken of gooien een voor een losgemaakt worden en dubbel en luchtdicht verpakt afgevoerd worden naar een erkend afvalpunt (recyclagepark). Daar moeten ze voorzichtig in de container voor asbestafval worden gelegd. Op het recyclagepark worden uitsluitend hechtgebonden asbestmaterialen aanvaard. Niet-hechtgebonden asbestmaterialen kunnen enkel bij een erkend
