# Asbestinventarisatetest

Diestsestraat 99, 3270 Scherpenheuvel-Zichem

Attestnummer : 20260713-000053.000

**Niet-asbestveilig**

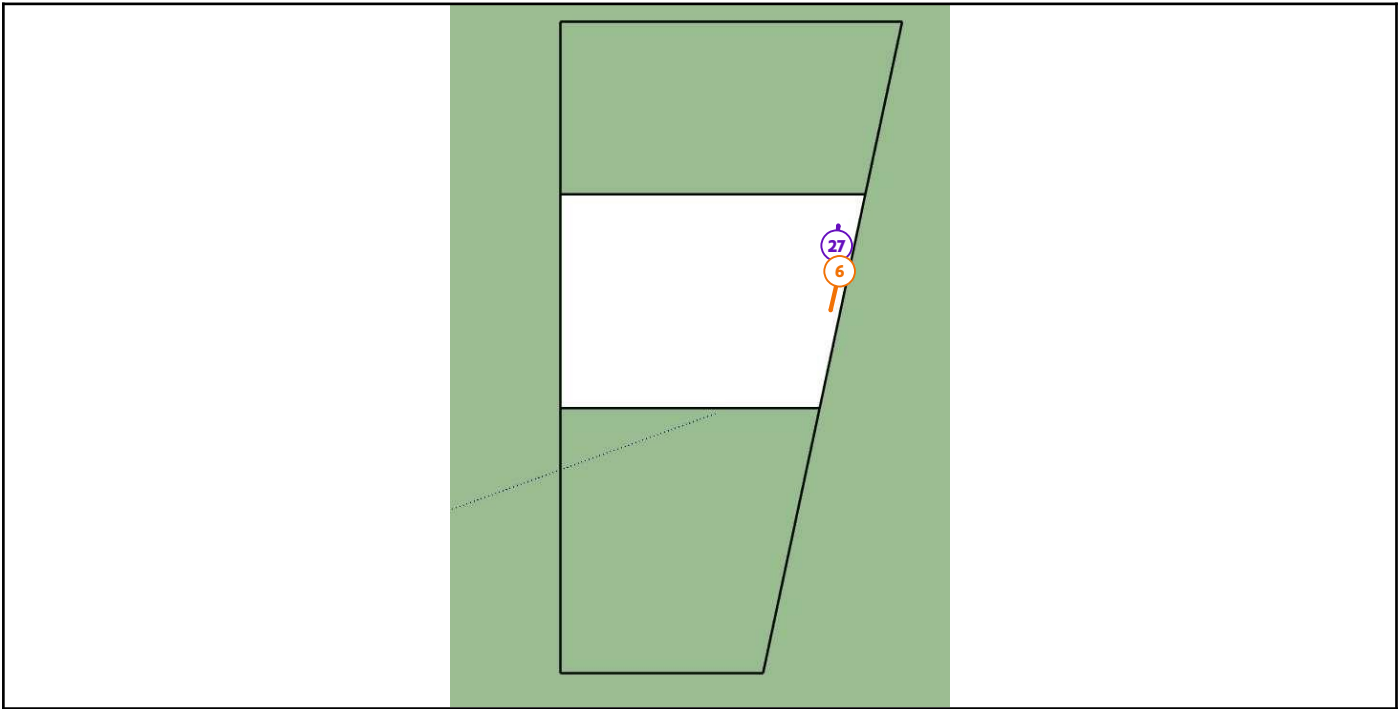
# Plan 1.1: Kelder

| Beschrijving | Type | Actie |
|---|---|---|
| 6. Cementbuis | Asbestmateriaal | Maatregelen nemen |

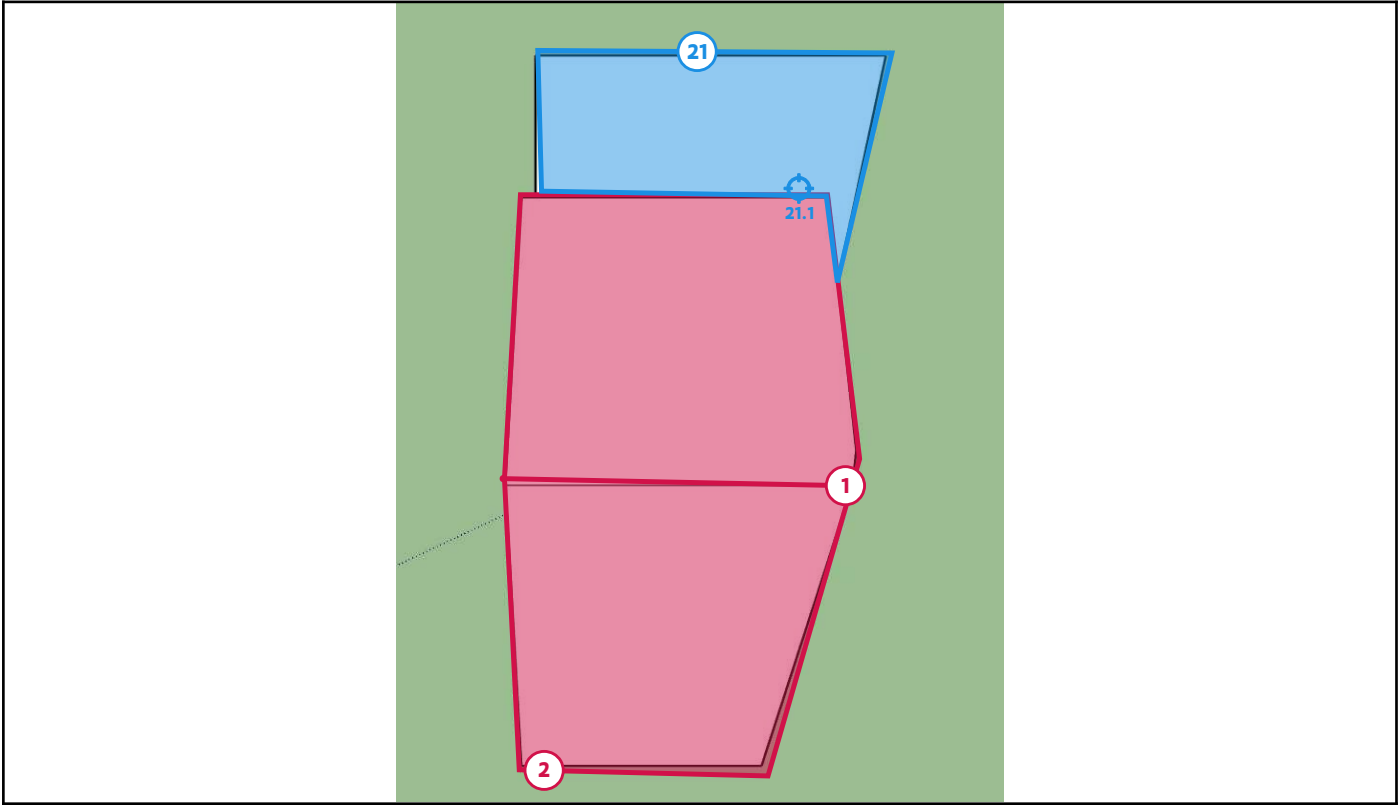
# Plan 1.11: Daken

| Beschrijving | Type | Actie |
|---|---|---|
| 1. Nokpannen | Asbestmateriaal | Dringend verwijderen |
| 2. Leien | Asbestmateriaal | Dringend verwijderen |

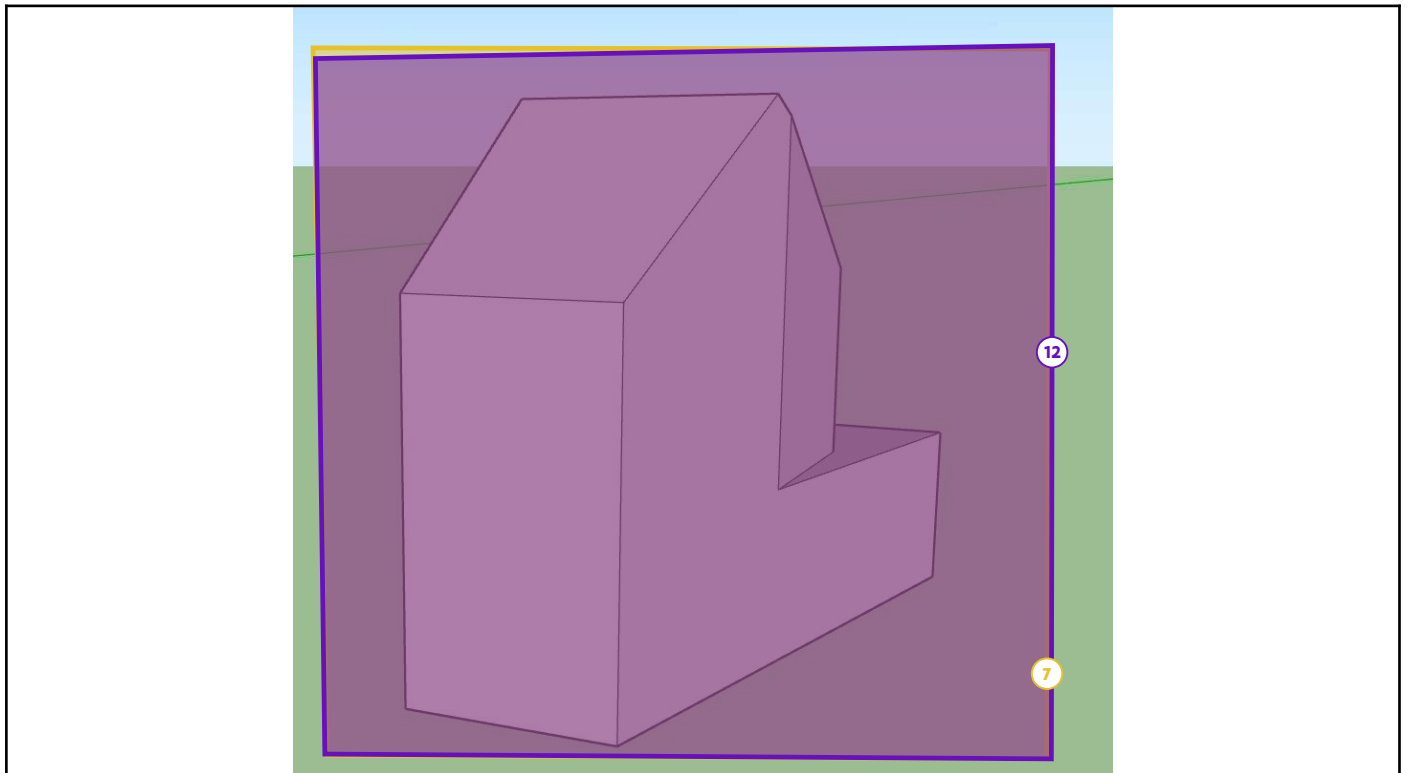
## Plan 1.14: Volledige woning

| Beschrijving | Type | Actie |
|---|---|---|
| 7. Bakeliet elektrische installatie | Asbestmateriaal | Zorgvuldig beheren |

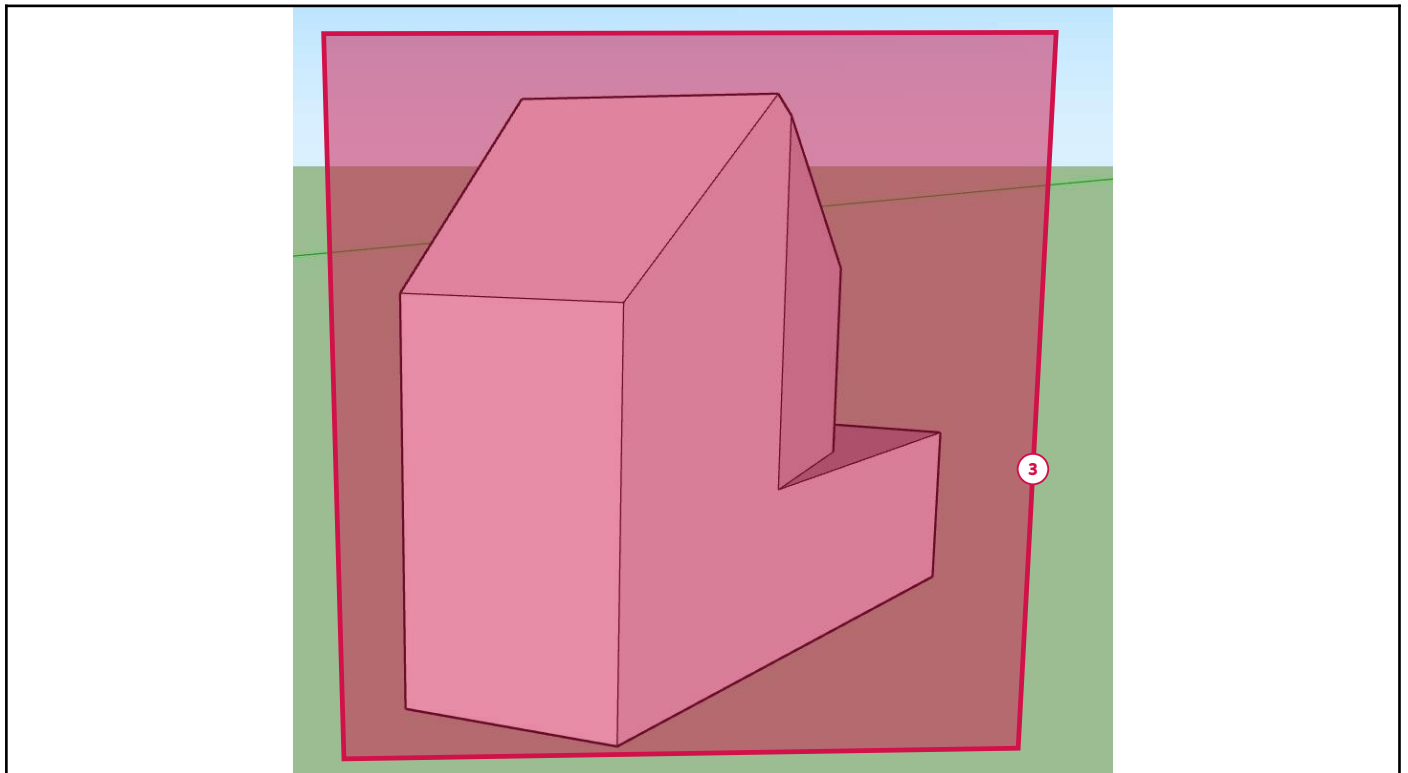
| Beschrijving | Type | Actie |
|---|---|---|
| 3. Mastiek glas - profiel houten enkelglas ramen | Asbestmateriaal | Dringend verwijderen |

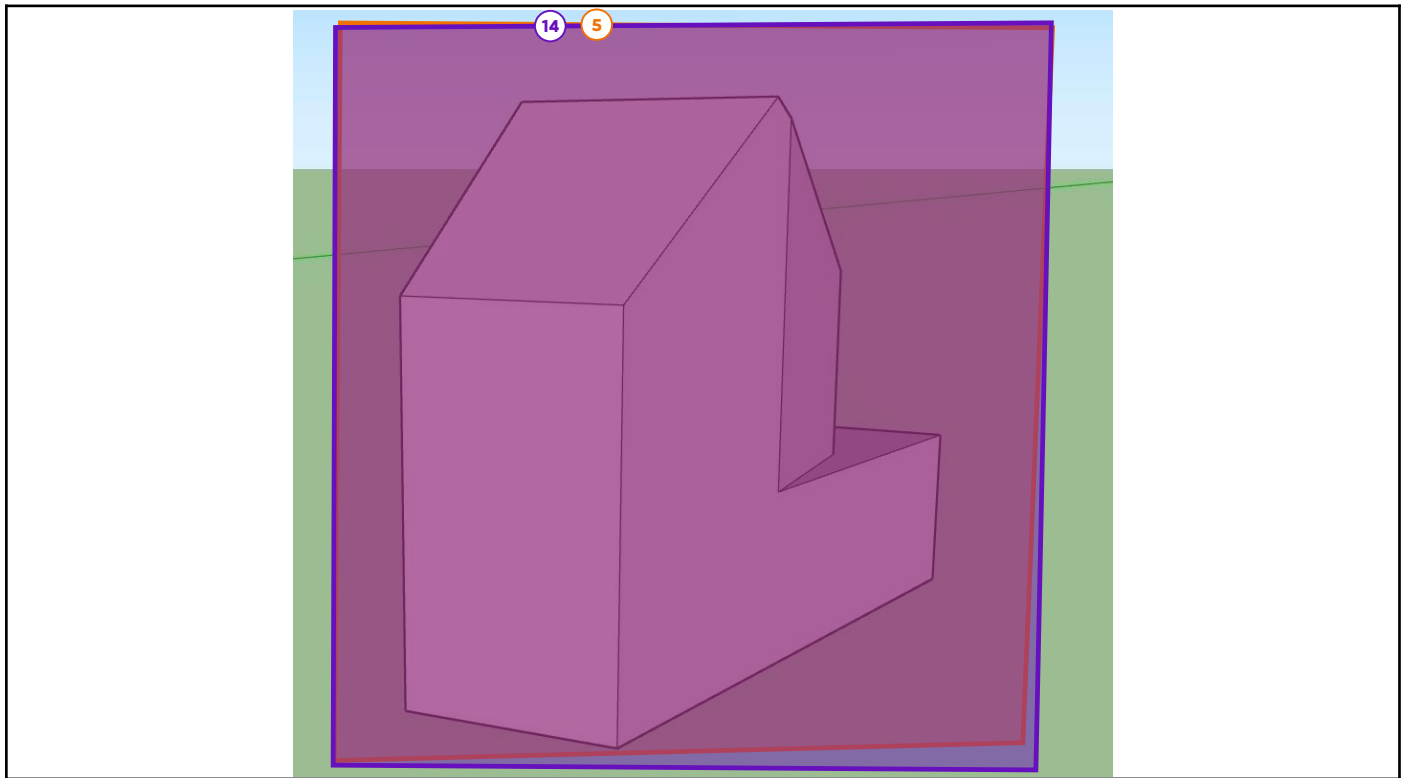
## Plan 1.16: Volledige woning

| Beschrijving | Type | Actie |
|---|---|---|
| 5. Pakkingen radiatoren | Asbestmateriaal | Verwijderen |

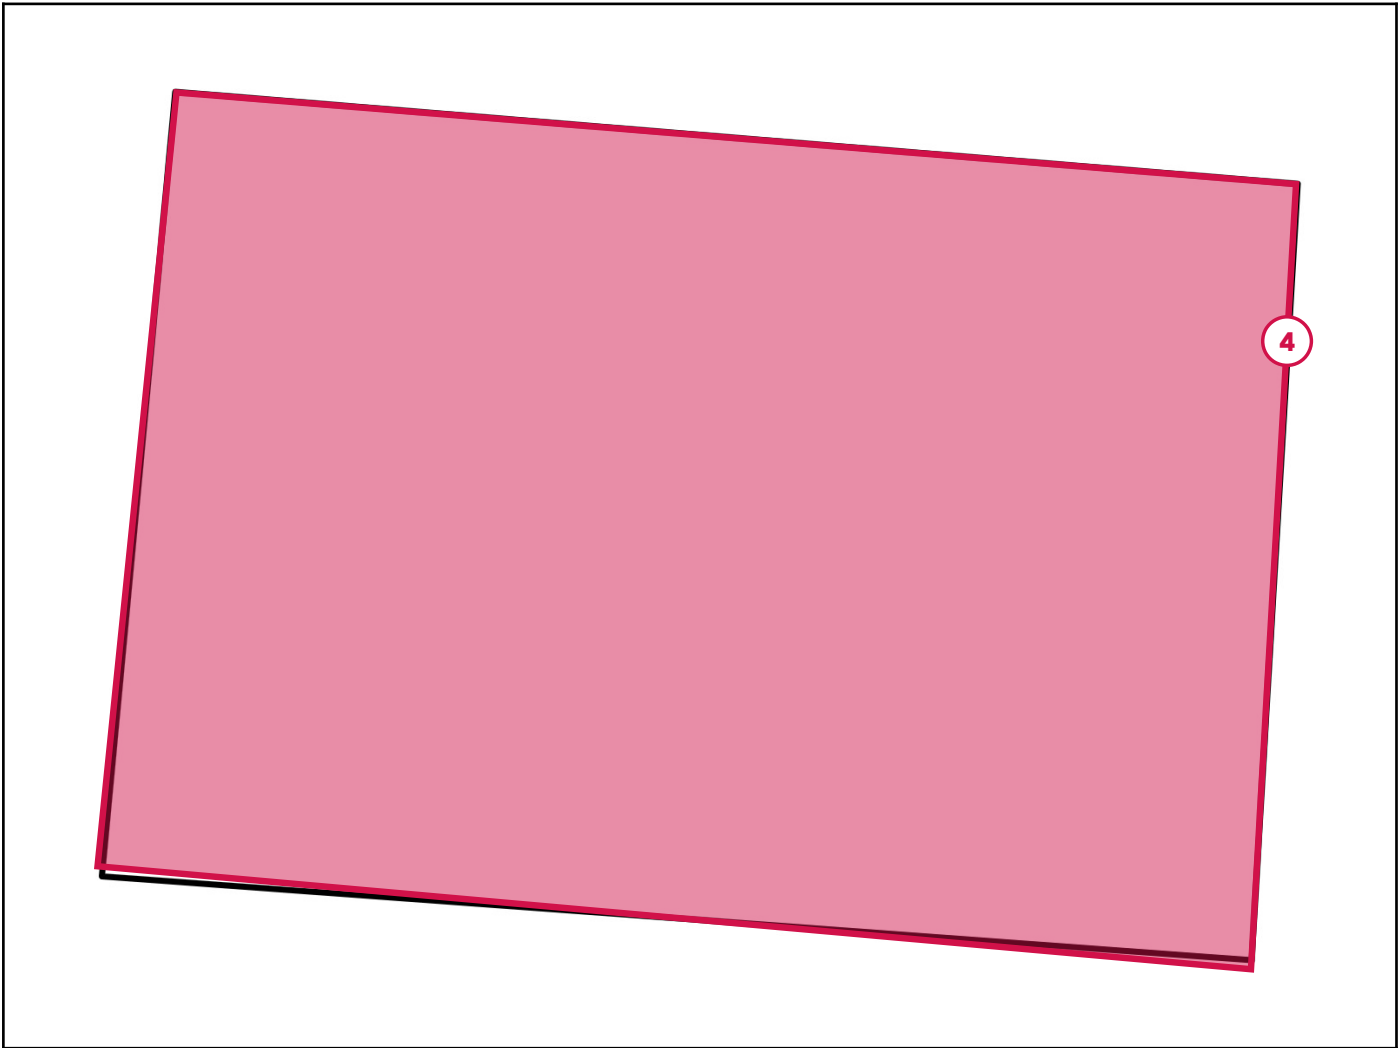
# Plan 2.1: Bijgebouw plan

| Beschrijving | Type | Actie |
|---|---|---|
| 4. Golfplaten | Asbestmateriaal | Dringend verwijderen |

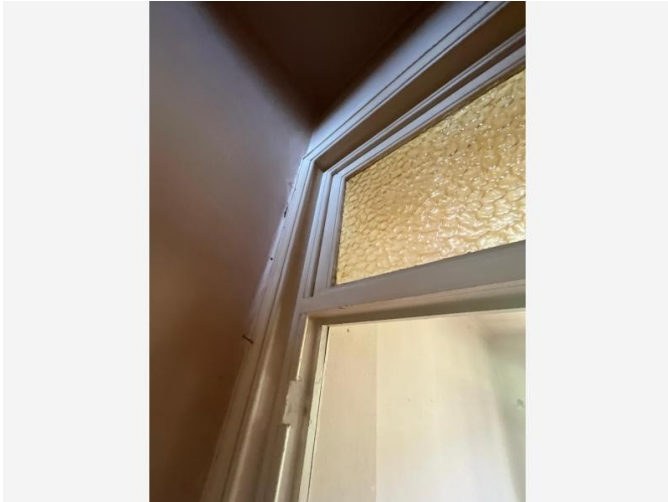
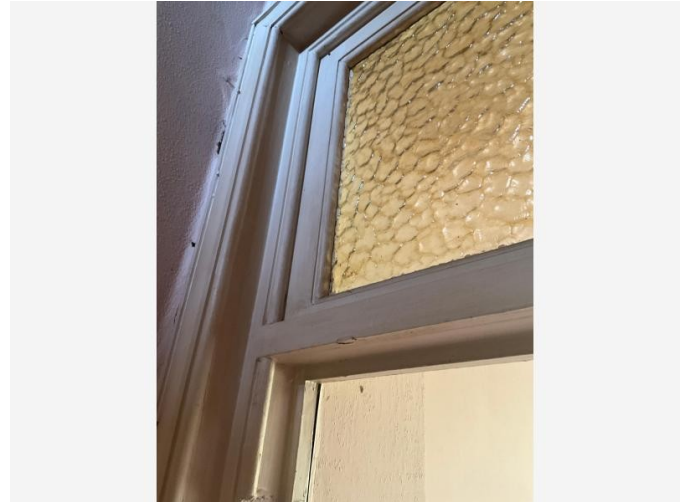
## Fiche 3: Mastiek glas - profiel houten enkelglas ramen

Asbestmateriaal

| Opmerking | <p>Deze oppervlakte, volumes en gewichten zijn niet gemeten, maar geschat op basis van een benadering van de aanwezige kitten (de opgegeven hoeveelheden mogen niet gebruikt worden als maatstaf voor heffingen).</p> <p>Er werd geen staalname uitgevoerd van de afdichtingsmastiek tussen het houten raamprofiel en het enkel glas. De mastiek bevindt zich rechtstreeks tegen het glas en is vastgehecht aan zowel het houten kader als het glasoppervlak. Dit houdt een reeel risico in op inherente schade aan het beglazingssysteem (breuk of verlies van luchtdichtheid van het glas)</p> <p>Het gaat om alle houten enkelglas ramen doorheen de hele woning.</p> |

- Eenvoudige handelingen: mag via doe-het-zelf of door werknemer(s) met opleidingsattest eenvoudige handelingen  
Deze toepassing mag door een aannemer die over een opleidingsattest eenvoudige handelingen beschikt of door een particulier (doe-het-zelf), verwijderd worden indien er geen verhoogd risico op vrijgave van asbestvezels (max. concentratie 0,01 vezels/cm<sup>3</sup> - CODEX Art. VI.3-54) ontstaat en de toepassing voorafgaand wordt gefixeerd/bevochtigd. De individuele elementen moeten zonder machinale werktuigen (boormachine, slijpschijf, hogedrukreiniger!) en zonder breken of gooien een voor een losgemaakt worden en dubbel en luchtdicht verpakt afgevoerd worden naar een erkend afvalpunt (recyclagepark). Daar moeten ze voorzichtig in de container voor asbestafval worden gelegd. Op het recyclagepark worden uitsluitend hechtgebonden

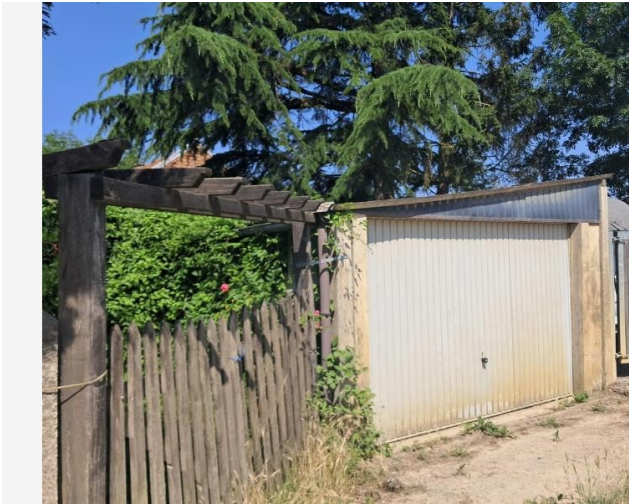
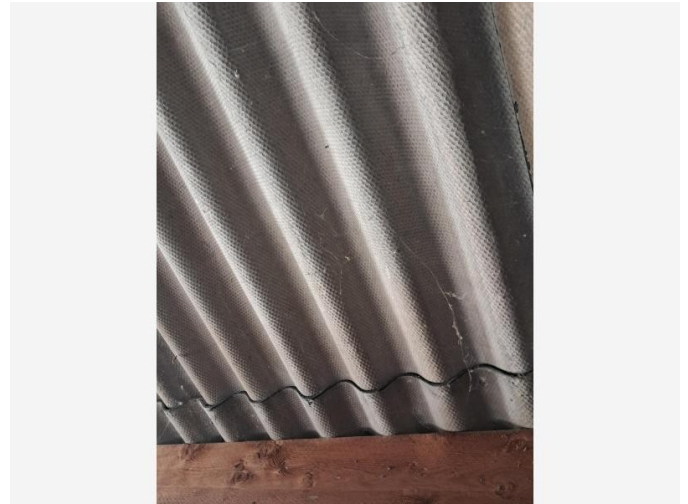
| Opmerking | Deze oppervlakte, volumes en gewichten zijn niet gemeten, maar geschat op basis van een benadering van de aanwezige golfplaten (de opgegeven hoeveelheden mogen niet gebruikt worden als maatstaf voor heffingen). |

- Eenvoudige handelingen: mag via doe-het-zelf of door werknemer(s) met opleidingsattest eenvoudige handelingen  
Deze toepassing mag door een aannemer die over een opleidingsattest eenvoudige handelingen beschikt of door een particulier (doe-het-zelf), verwijderd worden indien er geen verhoogd risico op vrijgave van asbestvezels (max. concentratie 0,01 vezels/cm<sup>3</sup> - CODEX Art. VI.3-54) ontstaat en de toepassing voorafgaand wordt gefixeerd/bevochtigd. De individuele elementen moeten zonder machinale werktuigen (boormachine,

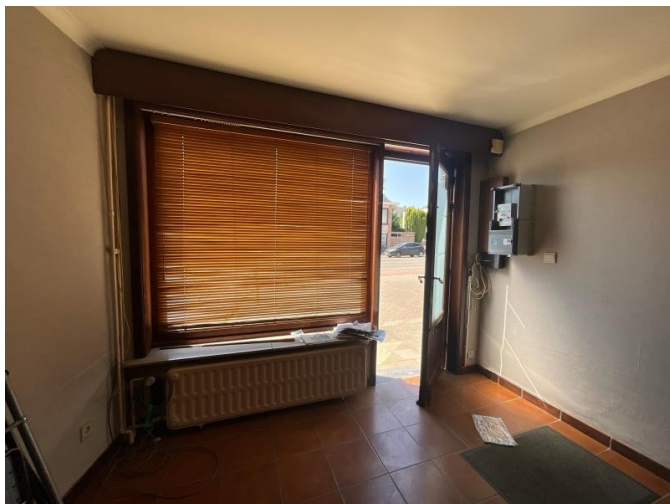
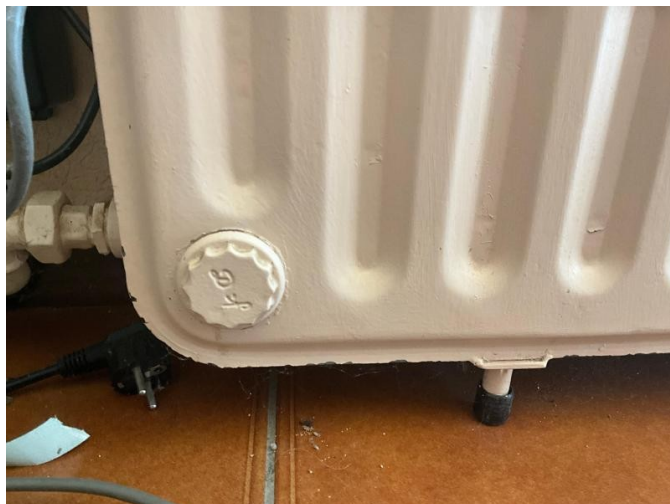
| Opmerking | <p>Deze oppervlakte, volumes en gewichten zijn niet gemeten, maar geschat op basis van een benadering van de aanwezige pakkingen (de opgegeven hoeveelheden mogen niet gebruikt worden als maatstaf voor heffingen).</p> <p>Het gaat om radiatoren met deze pakkingen doorheen de hele woning</p> |

- Eenvoudige handelingen: mag via doe-het-zelf of door werknemer(s) met opleidingsattest eenvoudige handelingen  
Deze toepassing mag door een aannemer die over een opleidingsattest eenvoudige handelingen beschikt of door een particulier (doe-het-zelver), verwijderd worden indien er geen verhoogd risico op vrijgave van asbestvezels (max. concentratie 0,01 vezels/cm<sup>3</sup> - CODEX Art. VI.3-54) ontstaat en de toepassing voorafgaand wordt gefixeerd/bevochtigd. De individuele elementen moeten zonder machinale werktuigen (boormachine, slijpschijf, hogedrukreiniger!) en zonder breken of gooien een voor een losgemaakt worden en dubbel en luchtdicht verpakt afgevoerd worden naar een erkend afvalpunt (recyclagepark). Daar moeten ze voorzichtig in de container voor asbestafval worden gelegd. Op het recyclagepark worden uitsluitend hechtgebonden asbestmaterialen aanvaard. Niet-hechtgebonden asbestmaterialen kunnen enkel bij een erkend

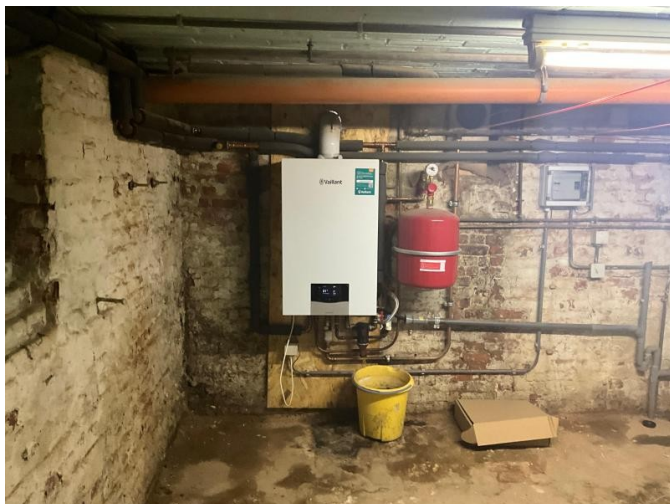
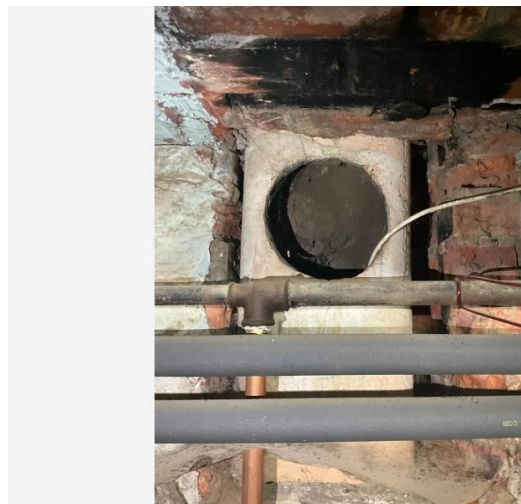
| Opmerking | <p>Deze oppervlakte, volumes en gewichten zijn niet gemeten, maar geschat op basis van een benadering van de aanwezige cementbuizen (de opgegeven hoeveelheden mogen niet gebruikt worden als maatstaf voor heffingen).</p> <p>Er is maar een klein stuk zichtbaar, het is niet duidelijk hoever deze doorloopt.</p> |

- Eenvoudige handelingen: mag via doe-het-zelf of door werknemer(s) met opleidingsattest eenvoudige handelingen  
Deze toepassing mag door een aannemer die over een opleidingsattest eenvoudige handelingen beschikt of door een particulier (doe-het-zelf), verwijderd worden indien er geen verhoogd risico op vrijgave van asbestvezels (max. concentratie 0,01 vezels/cm<sup>3</sup> - CODEX Art. VI.3-54) ontstaat en de toepassing voorafgaand wordt gefixeerd/bevochtigd. De individuele elementen moeten zonder machinale werktuigen (boormachine, slijpschijf, hogedrukreiniger) en zonder breken of gooien een voor een losgemaakt worden en dubbel en luchtdicht verpakt afgevoerd worden naar een erkend afvalpunt (recyclagepark). Daar moeten ze voorzichtig in de container voor asbestafval worden gelegd. Op het recyclagepark worden uitsluitend hechtgebonden asbestmaterialen aanvaard. Niet-hechtgebonden asbestmaterialen kunnen enkel bij een erkend

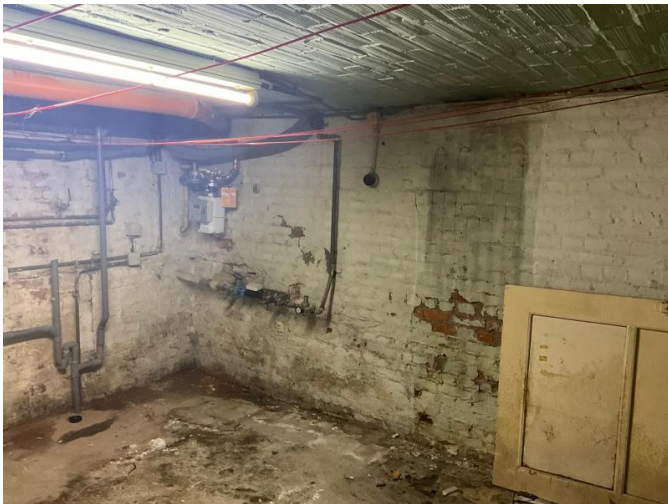
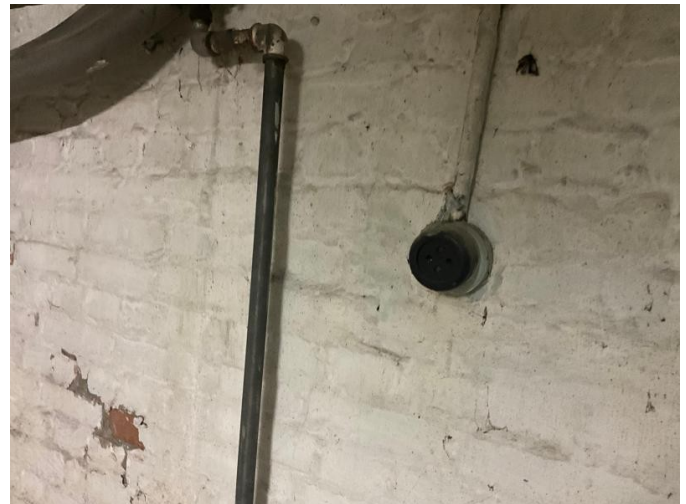
| Identificatiemethode | <p>De asbestdeskundige beoordeelt het materiaal als asbestverdacht en dus asbesthoudend, en dit zonder monstername.</p> <p>Motivatie: De monstername brengt andere schade aan dan schade die inherent is aan de monstername.</p> |
| Opmerking | <p>Deze oppervlakte werd niet gemeten, maar geschat op basis van een benadering voor alle aanwezige bakelieten elektrische toepassingen (schakelaars, stopcontacten,...) . Deze schatting mag niet worden gebruikt als maatstaf voor heffingen. Als deskundige hebben wij geverifieerd dat het materiaal inderdaad bakeliet betreft en geen harde PVC. Bakeliet wordt door ons beschouwd als een asbestverdachte toepassing, aangezien het in veel gevallen asbesthoudend is. We hebben echter geen staalname uitgevoerd om de functionaliteit van de installatie niet in gevaar te brengen.</p> <p>Het gaat om alle bakelieten toepassingen doorheen de hele woning</p> |

- Eenvoudige handelingen: mag via doe-het-zelf of door werknemer(s) met opleidingsattest eenvoudige handelingen  
Deze toepassing mag door een aannemer die over een opleidingsattest eenvoudige handelingen beschikt of door een particulier (doe-het-zelf), verwijderd worden indien er geen verhoogd risico op vrijgave van asbestvezels (max. concentratie 0,01 vezels/cm<sup>3</sup> - CODEX Art. VI.3-54) ontstaat en de toepassing voorafgaand wordt gefixeerd/bevochtigd. De individuele elementen moeten zonder machinale werktuigen (boormachine, slijpschijf, hogedrukreiniger) en zonder breken of gooien een voor een losgemaakt worden en dubbel en luchtdicht verpakt afgevoerd worden naar een erkend afvalpunt (recyclagepark). Daar moeten ze voorzichtig in de container voor asbestafval worden gelegd. Op het recyclagepark worden uitsluitend hechtgebonden asbestmaterialen aanvaard. Niet-hechtgebonden asbestmaterialen kunnen enkel bij een erkend

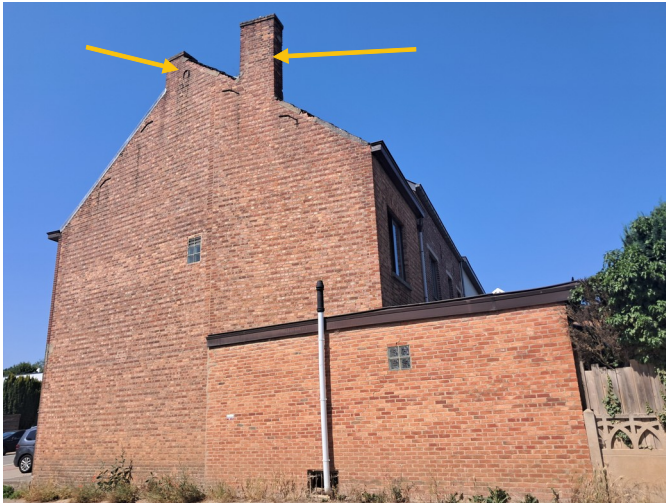
| Karakterisatie | Asbest (verdacht) |
| Primaire drager | HVAC infrastructuur en uitrusting |

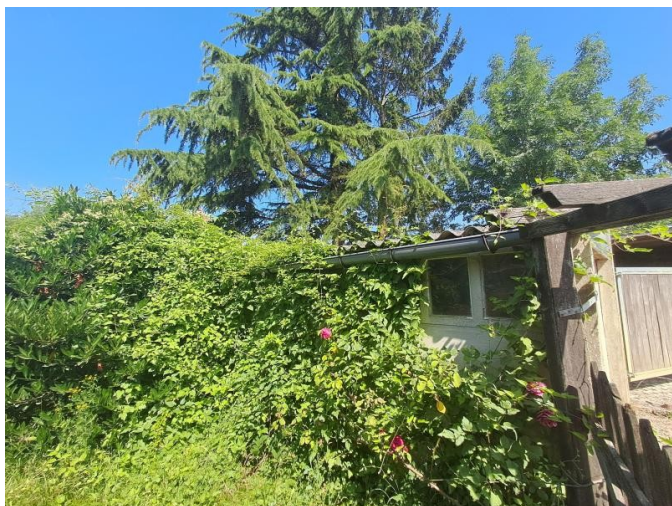
- Plan 3.1: Vaststellingen buiten de constructies
