Asbestinventarisatetest

Kloosterbergstraat 14, 3290 Diest

Attestnummer : 20260409-000354.000

Uitgegeven op : 09.04.2026

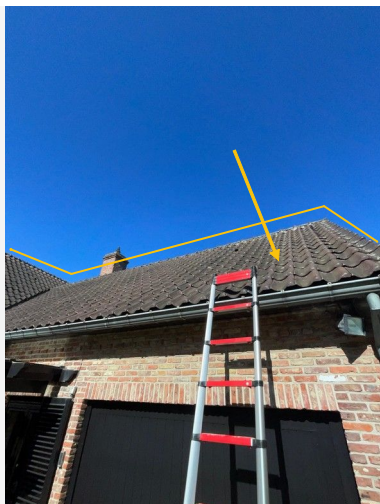
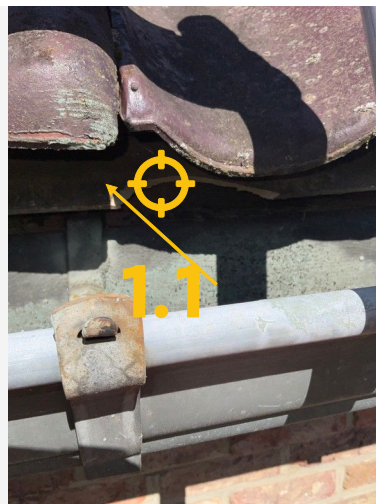
Het asbestmateriaal valt onder de mijlpaal van 2040.

Eindbeoordeling materiaalrisico	Laag materiaalrisico en/of verlaagde kans op vezelvrijgave
---------------------------------	--

Gebondenheid	Categorie 1: hechtgebonden in oorsprong
Asbestsoort (vezeltype)	Alleen chrysotiel aanwezig
Asbestconcentratie	Laag (< 50%)
Afschermingsgraad van het gehele materiaal	Geheel of deels vrij aan de buitenlucht, maar geen contact met binnenlucht
Toestand van het materiaal	Licht beschadigd, licht verweerd. Intacte calciumsilicaatplaat of materiaal met categorie 3-gebondenheid

#	Type	Referentie	Resultaat
1.1	Puntmonster	Mn5 onderdak menuiserite	Chrysotiel

Beschrijving	Onderdak type Menuiserite
Omgeving	Buiten
Primaire drager	Schuin dak
Asbestmateriaal	Plaat, paneel, tablet - Type Menuiserite
Bindmiddel van asbestmateriaal	Cement
Gebondenheid op basis van bindmiddel	Hecht
Hoeveelheid (oppervlakte - dikte - aantal)	<ul style="list-style-type: none">• 224,00 m² - 0,30 cm - 1 stuk
Totaal volume	0,672 m ³
Eenvoudig bereikbaar	Nee <ul style="list-style-type: none">• Het asbestmateriaal is bedekt (uitgezonderd laag verf, coating, behang, kunststof, textiel) en het wegnemen van het bedekkende materiaal kan niet zonder het bedekkende materiaal te beschadigen.
Bevestigingswijze	<ul style="list-style-type: none">• Geklemd• Genageld, geniet
Identificatiemethode	Een monstername door de asbestdeskundige met laboanalyse door een asbestlabo.
Destructieve handeling voor identificatie	Nee
Opmerking	De hoeveelheid is een zo nauwkeurig mogelijke opmeting. Hieraan kunnen evenwel geen rechten worden ontleend.

- Zorg voor een veilig beheer. Vermijd het beschadigen van het asbestmateriaal. Controleer de toestand jaarlijks op wijzigingen.

- Eenvoudige handelingen: mag via doe-het-zelf of door werknemer(s) met opleidingsattest eenvoudige handelingen
Deze toepassing kan door een aannemer die over een opleidingsattest eenvoudige handelingen beschikt of door een particulier (doe-het-zelf), verwijderd worden indien er geen verhoogd risico op vrijgave van asbestvezels (max. concentratie 0,01 vezels/cm³ - CODEX Art. VI.3-54) ontstaat en de toepassing voorafgaand wordt gefixeerd/bevochtigd; de individuele elementen zonder machinale werktuigen (boormachine, slijpschijf, hogedrukreiniger,...) en zonder breken of gooien een voor een losgemaakt worden; en ten slotte dubbel en luchtdicht verpakt weggevoerd worden naar een erkend afvalpunt (recyclagepark).

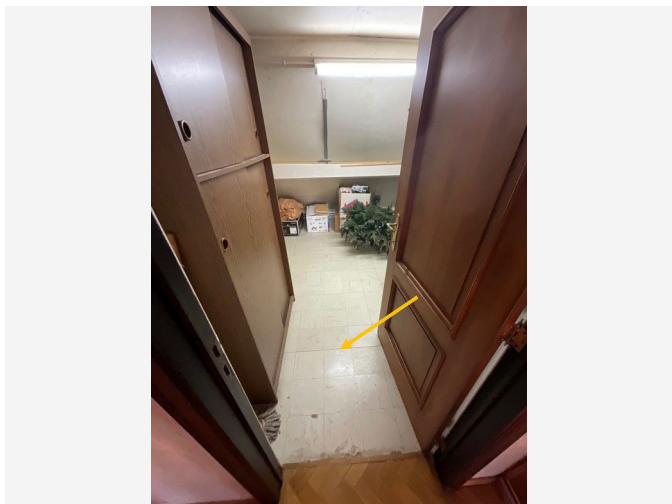
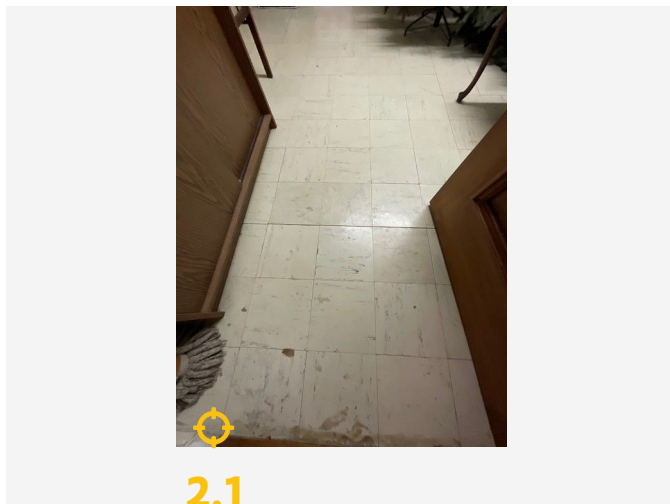
Het asbestmateriaal valt onder de mijlpaal van 2040.

Eindbeoordeling materiaalrisico	Laag materiaalrisico en/of verlaagde kans op vezelvrijgave
---------------------------------	--

Gebondenheid	Categorie 1: hechtgebonden in oorsprong
Asbestsoort (vezeltype)	Alleen chrysotiel aanwezig
Asbestconcentratie	Laag (< 50%)
Afschermingsgraad van het gehele materiaal	Geheel of deels vrij aan de binnenlucht, maar geen contact met binnenluchtstromen
Toestand van het materiaal	Licht beschadigd, licht verweerd. Intacte calciumsilicaatplaat of materiaal met categorie 3-gebondenheid

#	Type	Referentie	Resultaat
2.1	Puntmonster	Mn4 vinyltegels	Chrysotiel

Beschrijving	Vinyltegels (lijm)
Omgeving	Binnen
Primaire drager	Vloer
Asbestmateriaal	Prefab - afwerking - Tegel
Bindmiddel van asbestmateriaal	Kunststof of -hars
Gebondenheid op basis van bindmiddel	Hecht
Hoeveelheid (oppervlakte - dikte - aantal)	• 16,00 m ² - 0,30 cm - 1 stuk
Totaal volume	0,048 m ³
Eenvoudig bereikbaar	Ja
Bevestigingswijze	• Verlijmd, ingegoten, versmeerd
Identificatiemethode	Een monstername door de asbestdeskundige met laboanalyse door een asbestlabo.
Destructieve handeling voor identificatie	Nee
Opmerking	De hoeveelheid is een zo nauwkeurig mogelijke opmeting. Hieraan kunnen evenwel geen rechten worden ontleend.

- Zorg voor een veilig beheer. Vermijd het beschadigen van het asbestmateriaal. Controleer de toestand jaarlijks op wijzigingen.

- Hermetische zone (erkend asbestverwijderaars)
Deze toepassing kan enkel door een erkende asbestverwijderaars via de methodiek van hermetische zone verwijderd worden omdat verwijdering via de methodiek van eenvoudige handelingen en/of couveusezakmethode niet mogelijk is; en er automatisch een verhoogd risico op vrijgave van asbestvezels (max. concentratie 0,01 vezels/cm - CODEX Art. VI.3-54) ontstaat. (Bron: CODEX - Art. VI.3-61.- par 1.)

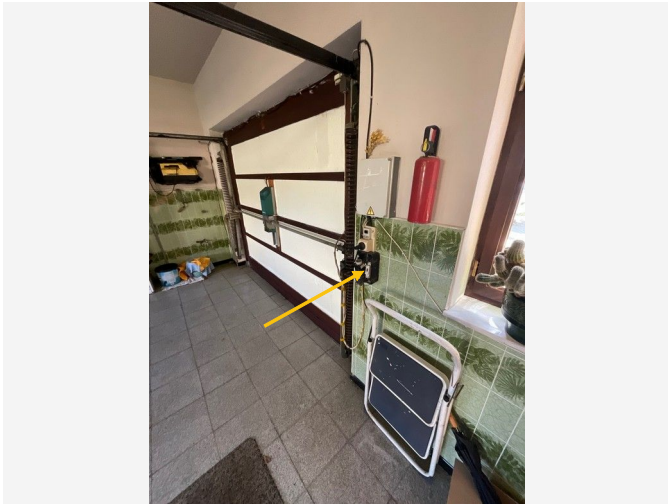
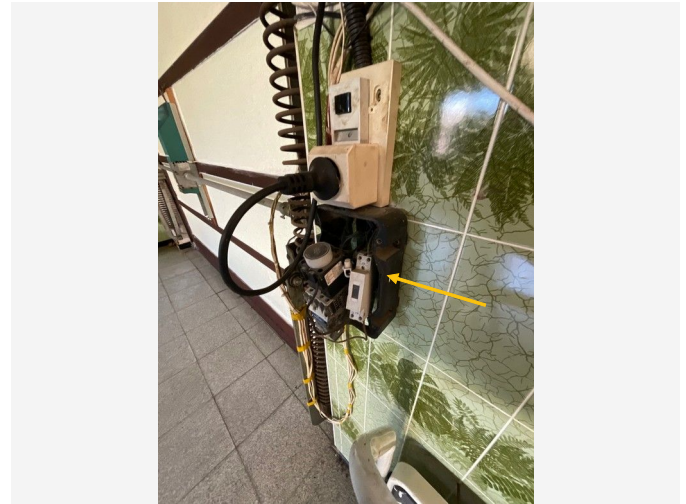
Het asbestmateriaal valt onder de mijlpaal van 2040.

Laag materiaalrisico en/of verlaagde kans op vezelvrijgave

Gebondenheid	Categorie 1: hechtgebonden in oorsprong
Asbestsoort (vezeltype)	Crocidoliet aanwezig
Asbestconcentratie	Laag (< 50%)
Afschermingsgraad van het gehele materiaal	Geheel of deels vrij aan de binnenlucht, maar geen contact met binnenluchtstromen
Toestand van het materiaal	Onbeschadigd, niet verweerd

Beschrijving	Bakeliet schakelkast
Omgeving	Binnen
Primaire drager	Communicatie en elektrische infrastructuur en uitrusting
Asbestmateriaal	Plaat, paneel, tablet - Type Bakeliet
Bindmiddel van asbestmateriaal	Kunststof of -hars
Gebondenheid op basis van bindmiddel	Hecht
Hoeveelheid (oppervlakte - dikte - aantal)	• 0,10 m ² - 1,00 cm - 1 stuk
Totaal volume	0,001 m ³
Eenvoudig bereikbaar	Ja
Bevestigingswijze	• Geschroefd
Identificatiemethode	De asbestdeskundige beoordeelt het materiaal als asbestverdacht en dus asbesthoudend, en dit zonder monstername. Motivatie: De monstername brengt andere schade aan dan schade die inherent is aan de monstername.
Destructieve handeling voor identificatie	Nee
Opmerking	De hoeveelheid is een zo nauwkeurig mogelijke opmeting. Hieraan kunnen evenwel geen rechten worden ontleend.

- Zorg voor een veilig beheer. Vermijd het beschadigen van het asbestmateriaal. Controleer de toestand jaarlijks op wijzigingen.
- Voer bijkomende staalname(s) uit.

- Eenvoudige handelingen: mag via doe-het-zelf of door werknemer(s) met opleidingsattest eenvoudige handelingen
Deze toepassing kan door een aannemer die over een opleidingsattest eenvoudige handelingen beschikt of door een particulier (doe-het-zelf), verwijderd worden indien er geen verhoogd risico op vrijgave van asbestvezels (max. concentratie 0,01 vezels/cm³ - CODEX Art. VI.3-54) ontstaat en de toepassing voorafgaand wordt gefixeerd/bevochtigd; de individuele elementen zonder machinale werktuigen (boormachine, slijpschijf, hogedrukreiniger,...) en zonder breken of gooien een voor een losgemaakt worden; en ten slotte dubbel en luchtdicht verpakt weggevoerd worden naar een erkend afvalpunt (recyclagepark).

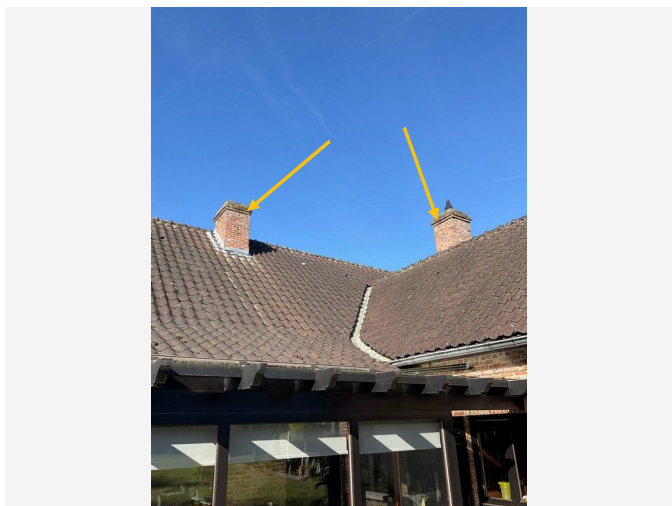
Situeringfoto

Tijdelijke beperking

Reden: Het te onderzoeken materiaal situeert zich hoger dan 3,50 m te rekenen vanaf een veilige ondergrond

Uitleg van de asbestdeskundige: De schouw bevat binnenin mogelijk een asbestcement rookgaskanaal. Laat dit onderzoeken bij eventuele werken.

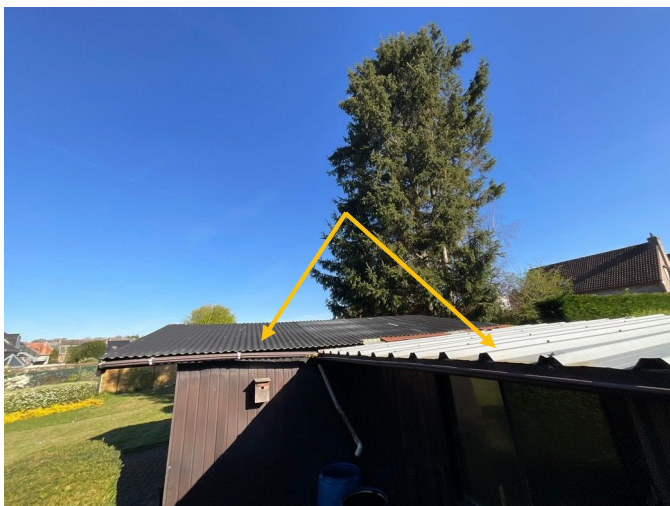
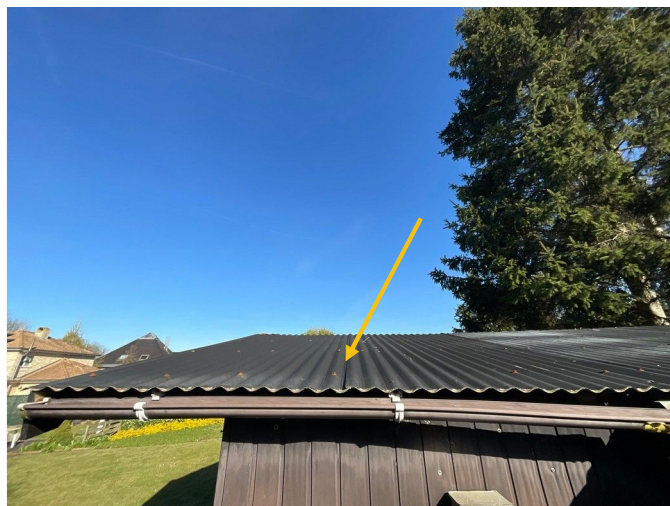
Steeldeck is een geprofileerde staalplaat

Basis voor advies	De asbestdeskundige beoordeelt het materiaal als niet-asbestverdacht.
-------------------	---

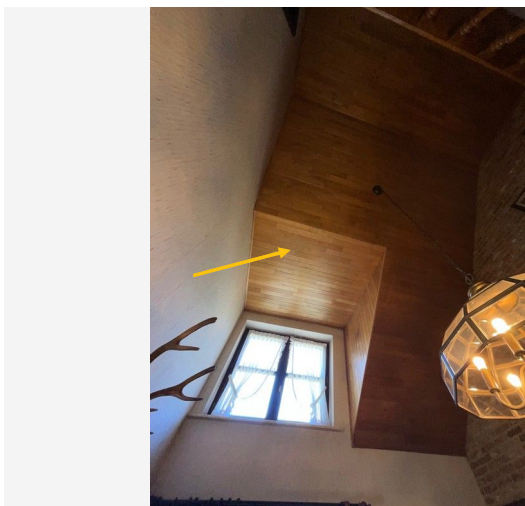
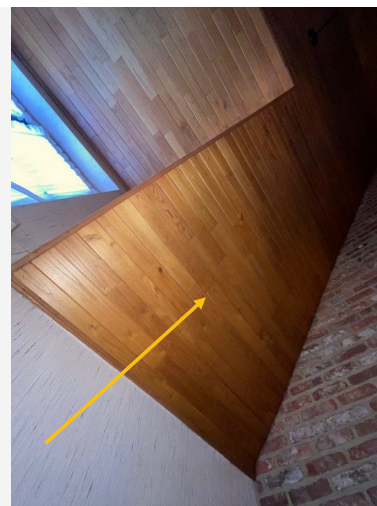
- Wanden & Plafonds vervaardigd uit houten/kunststof Klikpanelen. (niet-asbestverdacht)
- Mogelijk asbesthoudende materialen aanwezig achter de constructie
- Aanvullend destructief onderzoek uit te voeren.

Basis voor advies	De asbestdeskundige beoordeelt het materiaal als niet-asbestverdacht.
-------------------	---

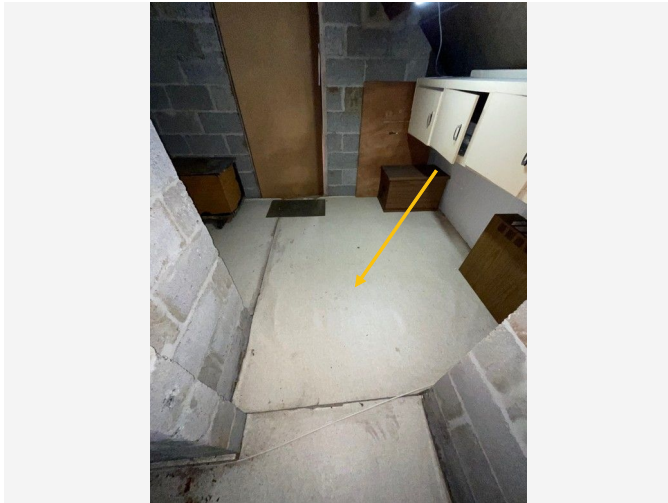
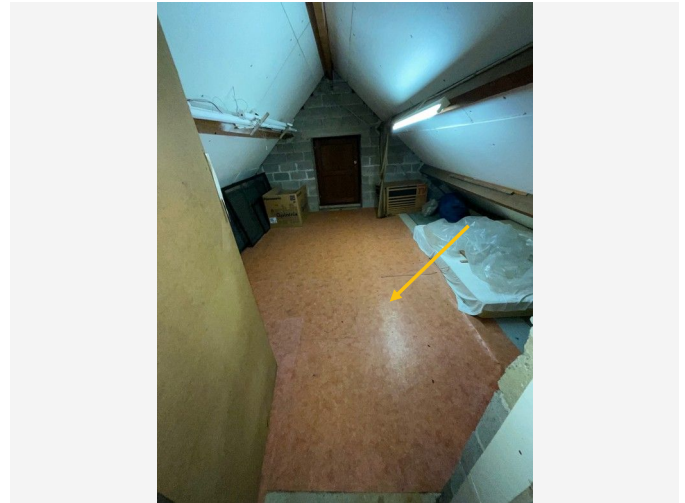
Niet-asbestverdacht vloerzeil

Inspectie van de onderliggende lagen niet mogelijk zonder uitbreiding naar een destructief onderzoek.

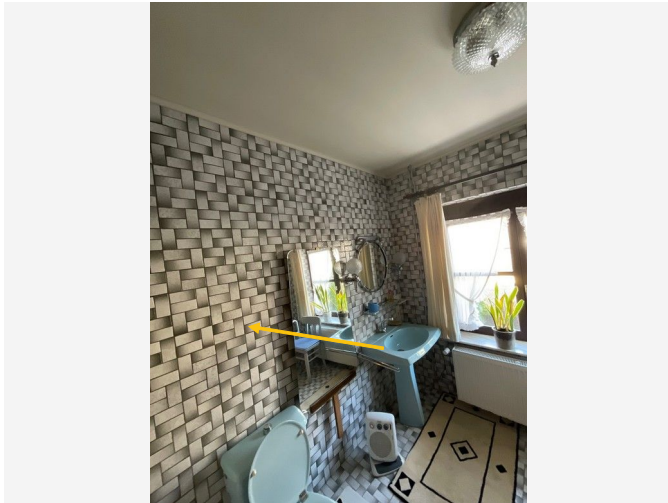
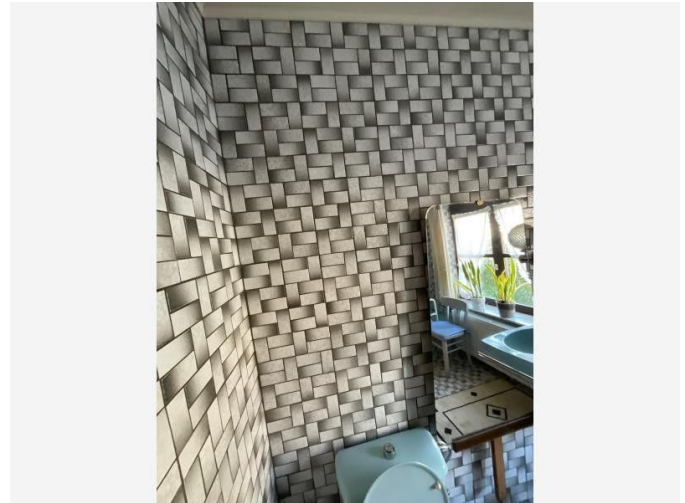
Binnenwanden en/of plafonds afgewerkt met een intacte laag faiencetegels zonder zichtbare beschadigingen. Inspectie van de onderliggende lijmlaag is niet mogelijk zonder uitbreiding naar een destructief onderzoek.

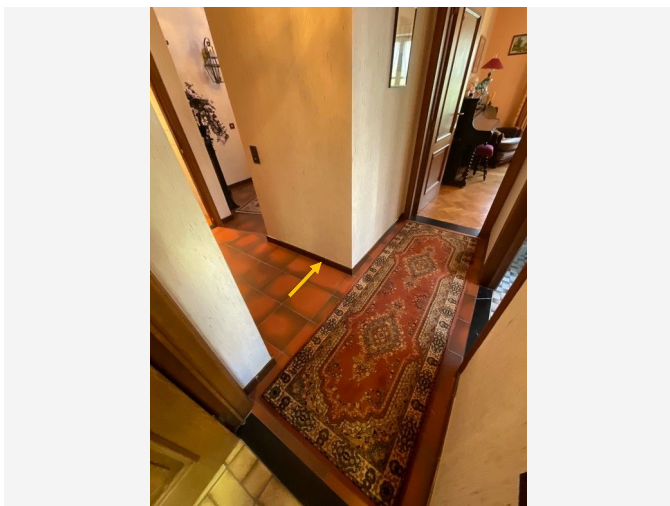
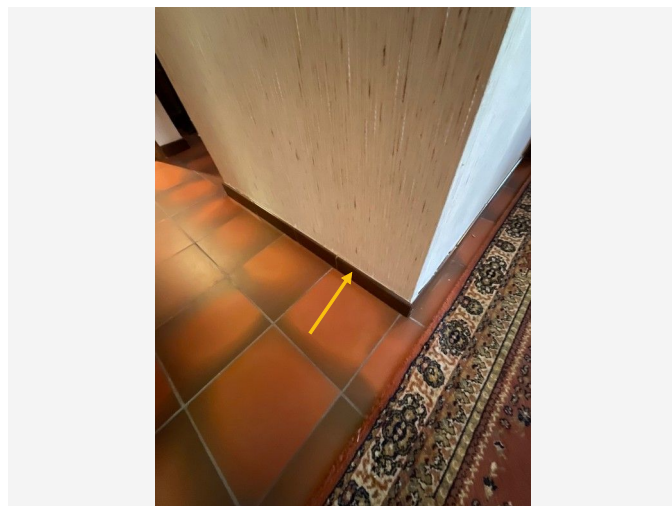
Plinten werden soms verlijmd met asbesthoudende lijm. Bij werken, laat dit onderzoeken.

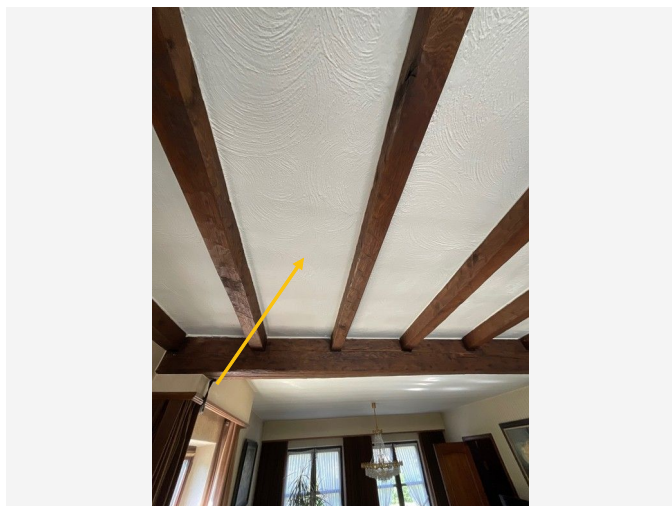
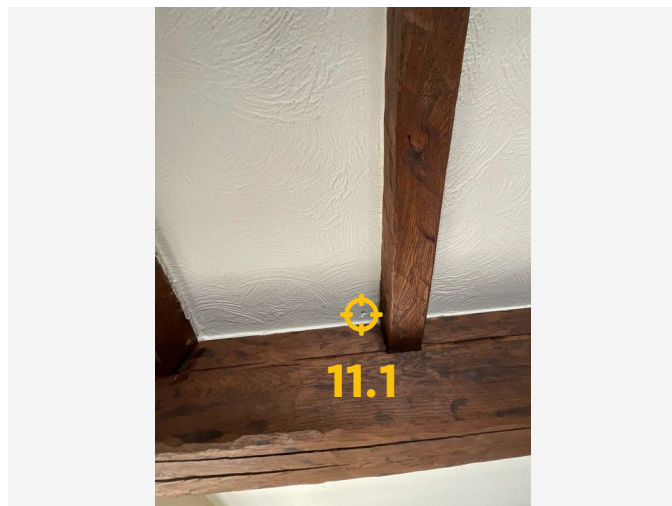
Fiche 11: Pleisterwerk plafonds

Geen asbest

#	Type	Referentie	Resultaat
11.1	Mengmonster	MN2 pleister plafond	Geen asbest

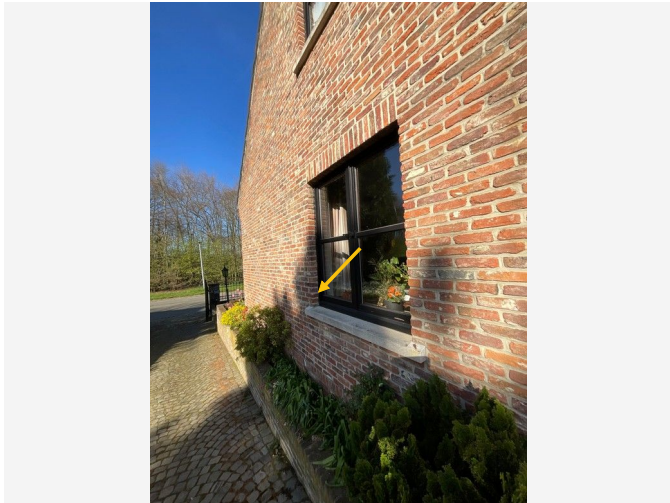
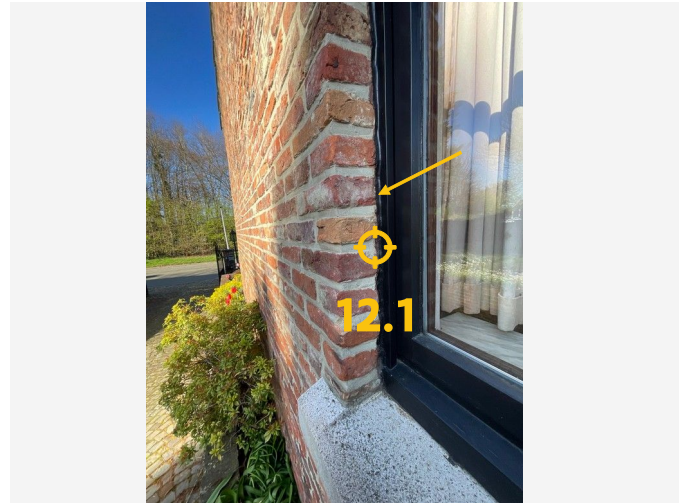
Fiche 12: Mastiek (kader - gevel)

Geen asbest
