# Asbestinventarisatetest

Zichemseweg 108, 3293 Diest

Attestnummer : 20250311-000088.000

Uitgegeven op : 11.03.2025

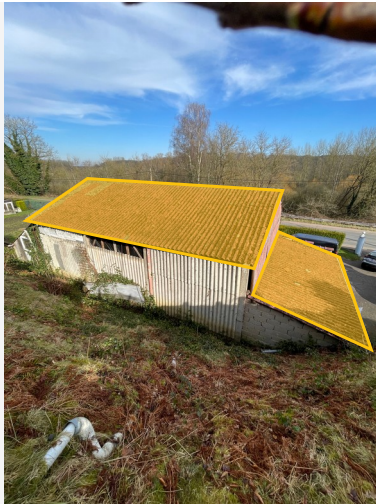
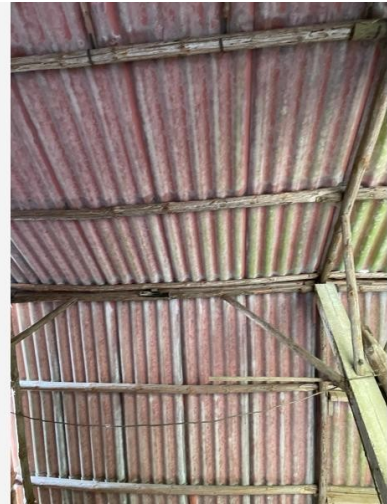
Eindbeoordeling materiaalrisico	Hoog materiaalrisico en/of hoge kans op vezelvrijgave
Opmerking	De asbestcementen toepassing is langs de buitenkant matig beschadigd of matig verweerd (want vasthechting van (korst)mos of vegetatie). Bij de toestand van het materiaal in de database dient dan de toestand van het meest beschadigde/verweerde deel geselecteerd te worden, in dit geval dus matig beschadigd, matig verweerd.

Gebondenheid	Categorie 1: hechtgebonden in oorsprong
Asbestsoort (vezeltype)	Crocidoliet aanwezig
Asbestconcentratie	Laag (< 50%)
Afschermingsgraad van het gehele materiaal	Geheel of deels (ook) vrij aan de binnenlucht
Toestand van het materiaal	Matig beschadigd, matig verweerd

Beschrijving	Golfplaten binnen en buiten
Omgeving	Grenst aan binnen- en buitenlucht
Primaire drager	Schuin dak
Asbestmateriaal	Dak- en gevelbekleding - Golfplaat
Bindmiddel van asbestmateriaal	Cement
Gebondenheid op basis van bindmiddel	Hecht
Hoeveelheid (oppervlakte - aantal)	<ul style="list-style-type: none"><li>• 163,00 m<sup>2</sup> - 1 stuk</li></ul>
Totale oppervlakte	163,00 m <sup>2</sup>
Eenvoudig bereikbaar	Ja
Bevestigingswijze	<ul style="list-style-type: none"><li>• Geschroefd</li></ul>
Identificatiemethode	Vaststelling zonder monsternamen
Destructieve handeling voor identificatie	Nee
Opmerking	<p>De vermelde oppervlakte betreft een beredeneerde schatting. Er worden geen rechten verleend aan deze oppervlakte.</p> <p>Zodra een constructie drie wanden heeft wordt dit aanzien als een gesloten constructie. Daarom is de omgeving grenzend aan binnen- en buitenlucht.</p>

**Dringend verwijderen**

- Verwijder dit asbestmateriaal zo snel mogelijk. Volg de toestand goed op.
- Hemelwater dat afspoelt van asbestcement daken of gevels kan asbestdeeltjes bevatten. Gebruik het enkel voor gesloten circuits (bv. spoelen toiletten). Reinig na het vervangen van het dak of de gevel de dakgoten en regenwaterput of -ton om asbesthoudend sediment of slib te verwijderen

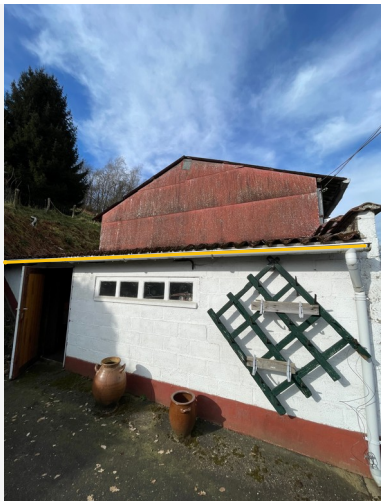
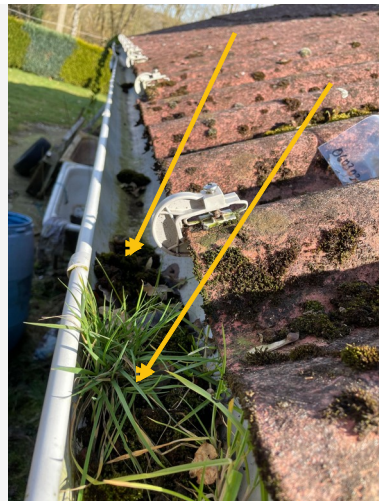
## Fiche 2: (Mogelijk) Slib Afkomstig van golfplaten in de dakgoot en/of waterput

U wordt aangeraden om een eventuele regenwaterput niet meer te gebruiken.

Beschrijving	(Mogelijk) Slib Afkomstig van golfplaten in de dakgoot en/of waterput
Type afvalstof	Betreft resten (contaminatie) van verwerking of beschadiging
Type resten (contaminatie)	<ul style="list-style-type: none"> <li>• Stof, deeltjes &lt; 4 mm, flinters, gruis (los, opliggend)</li> </ul>
Besmette materialen	<ul style="list-style-type: none"> <li>• Sediment (dakgoot, afvoerbuï, regenwaterput, ...)</li> </ul>
Bron van de resten	De golfplaten liggen nog (sterk) verweerd op het dak.
Omgeving	Buiten
Primaire drager	Schuin dak
Gebondenheid resten	Niet hecht
Hoeveelheid (gewicht - aantal)	<ul style="list-style-type: none"> <li>• 5,00 kg - 1 stuk</li> </ul>
Totaal gewicht	5,00 kg
Eenvoudig bereikbaar	Ja
Identificatiemethode	Vaststelling zonder monstername
Opmerking	<p>Golfplaten dak, waarvan het hemelwater via de dakgoot mogelijk naar een regenwaterput gaat.</p> <p>Gewicht van het sediment is niet te bepalen.</p>

**Dringend verwijderen**

- Verwijder het asbestafval.
- Zorg voor een veilig beheer. Vermijd het beschadigen van het asbestmateriaal. Controleer de toestand jaarlijks op wijzigingen.

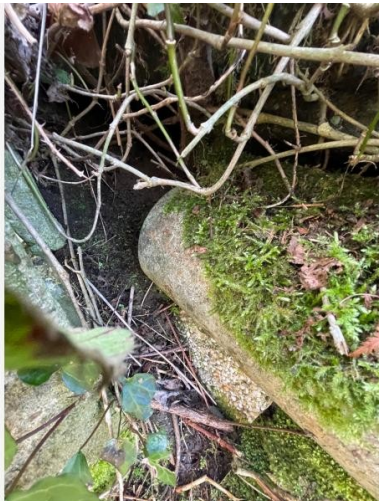
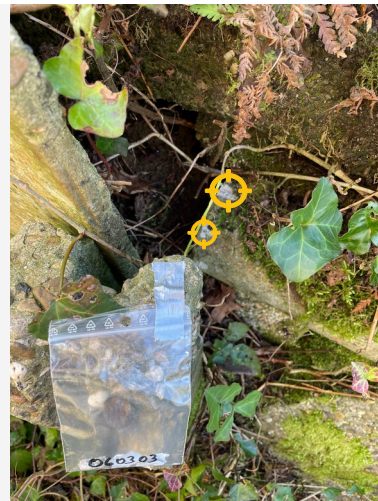
#	Type	Referentie	Resultaat
3.1	Puntmonster	060303	Crocidoliet, Chrysotiel

Beschrijving	Cementen buis deels buiten, deels in grond
Type afvalstof	Betreft stock-voorraad of gedemonteerde asbestmaterialen
Aanwezige resten	Geen resten aanwezig
Omgeving	Buiten
Primaire drager	Bodem
Asbestmaterialen	<ul style="list-style-type: none"><li>• Verloren bekisting - Buis, koker</li></ul>
Bindmiddel van asbestmateriaal	Cement
Gebondenheid op basis van bindmiddel	Hecht
Hoeveelheid (gewicht - aantal)	<ul style="list-style-type: none"><li>• 150,00 kg - 1 stuk</li></ul>
Totaal gewicht	150,00 kg
Eenvoudig bereikbaar	Ja
Identificatiemethode	Vaststelling met monsternamen
Opmerking	<p>Het oorspronkelijke gebruik van de betonnen buis is onbekend. Er is geopteerd voor afvoer van hemelwater omdat deze buis deels in de grond zit aan het begin van een weide en er ook nog andere pvc buizen aangetroffen zijn die hemelwater afvoeren.</p> <p>De lengte is onbekend omdat slechts een beperkt deel zichtbaar is. De geschatte en zichtbare lengte is aangegeven maar de werkelijke lengte kan hiervan fel afwijken. Er worden geen rechten verleend aan de schatting van het gewicht aangezien dit onbekend is.</p>

**Dringend verwijderen**

- Verwijder het asbestafval.
- Vermijd het bewerken of het intensief betreden (belopen, rijden, ...) van de verontreinigde zone. Is dit niet mogelijk vraag dan advies aan een erkend bodemsaneringsdeskundige voor verdere maatregelen.

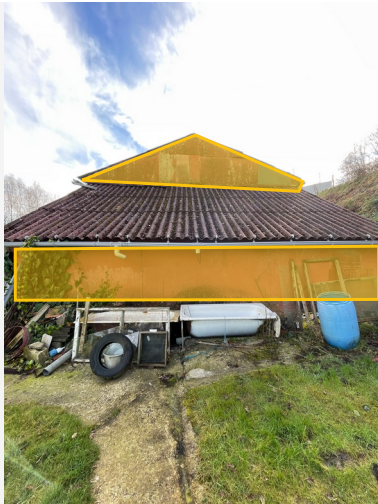
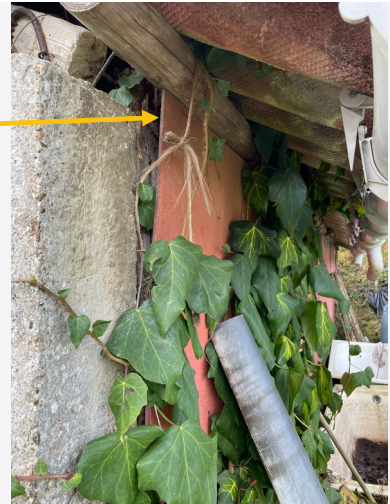
Eindbeoordeling materiaalrisico	Hoog materiaalrisico en/of hoge kans op vezelvrijgave
Opmerking	De asbestcementen toepassing is langs de buitenkant 'matig beschadigd, matig verweerd' (want vasthechting van (korst)mos of vegetatie). Bij 'toestand van het materiaal' dient de toestand van het meest beschadigde/verweerde deel geselecteerd te worden, in dit geval 'matig beschadigd, matig verweerd'.

Gebondenheid	Categorie 1: hechtgebonden in oorsprong
Asbestsoort (vezeltype)	Crocidoliet aanwezig
Asbestconcentratie	Laag (< 50%)
Afschermingsgraad van het gehele materiaal	Geheel of deels (ook) vrij aan de binnenlucht
Toestand van het materiaal	Matig beschadigd, matig verweerd

Beschrijving	Menuiserite als wand Binnen en Buiten
Omgeving	Grenst aan binnen- en buitenlucht
Primaire drager	Binnenwand
Asbestmateriaal	Plaat, paneel, tablet - Type Menuiserite
Bindmiddel van asbestmateriaal	Cement
Gebondenheid op basis van bindmiddel	Hecht
Hoeveelheid (oppervlakte - dikte - aantal)	<ul style="list-style-type: none"><li>• 22,00 m<sup>2</sup> - 0,25 cm - 1 stuk</li></ul>
Totaal volume	0,055 m <sup>3</sup>
Eenvoudig bereikbaar	Ja
Bevestigingswijze	<ul style="list-style-type: none"><li>• Geklemd</li><li>• Genageld, geniet</li></ul>
Identificatiemethode	Vaststelling zonder monsternamen
Destructieve handeling voor identificatie	Nee
Opmerking	De vermelde oppervlakte betreft een beredeneerde schatting. Er worden geen rechten verleend aan deze oppervlakte.

**Dringend verwijderen**

- Verwijder dit asbestmateriaal zo snel mogelijk. Volg de toestand goed op.
- Hemelwater dat afspoelt van asbestcement daken of gevels kan asbestdeeltjes bevatten. Gebruik het enkel voor gesloten circuits (bv. spoelen toiletten). Reinig na het vervangen van het dak of de gevel de dakgoten en regenwaterput of -ton om asbesthoudend sediment of slib te verwijderen

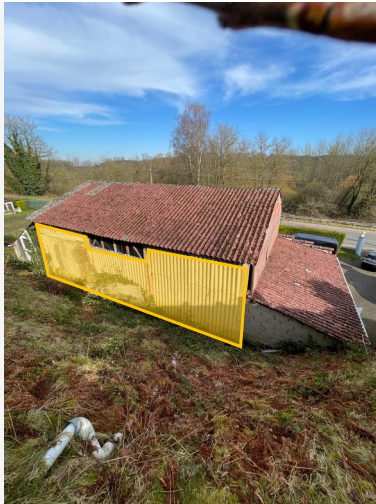
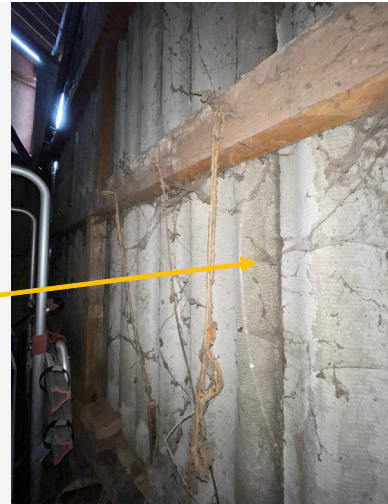
Eindbeoordeling materiaalrisico	Hoog materiaalrisico en/of hoge kans op vezelvrijgave
Opmerking	De asbestcementen toepassing is langs de buitenkant 'matig beschadigd, matig verweerd' (want vasthechting van (korst)mos of vegetatie). Bij 'toestand van het materiaal' dient de toestand van het meest beschadigde/verweerde deel geselecteerd te worden, in dit geval 'matig beschadigd, matig verweerd'.

Gebondenheid	Categorie 1: hechtgebonden in oorsprong
Asbestsoort (vezeltype)	Crocidoliet aanwezig
Asbestconcentratie	Laag (< 50%)
Afschermingsgraad van het gehele materiaal	Geheel of deels (ook) vrij aan de binnenlucht
Toestand van het materiaal	Matig beschadigd, matig verweerd

<b>Beschrijving</b>	Golfplaten als wand Binnen en Buiten
<b>Omgeving</b>	Grenst aan binnen- en buitenlucht
<b>Primaire drager</b>	Wand buitenschil
<b>Asbestmateriaal</b>	Dak- en gevelbekleding - Golfplaat
<b>Bindmiddel van asbestmateriaal</b>	Cement
<b>Gebondenheid op basis van bindmiddel</b>	Hecht
<b>Hoeveelheid (oppervlakte - aantal)</b>	<ul style="list-style-type: none"><li>• 60,00 m<sup>2</sup> - 1 stuk</li></ul>
<b>Totale oppervlakte</b>	60,00 m <sup>2</sup>
<b>Eenvoudig bereikbaar</b>	Ja
<b>Bevestigingswijze</b>	<ul style="list-style-type: none"><li>• Geklemd</li><li>• Genageld, geniet</li></ul>
<b>Identificatiemethode</b>	Vaststelling zonder monsternamen
<b>Destructieve handeling voor identificatie</b>	Nee
<b>Opmerking</b>	<p>De vermelde oppervlakte betreft een beredeneerde schatting. Er worden geen rechten verleend aan deze oppervlakte.</p> <p>Zodra een constructie drie wanden heeft wordt dit aanzien als een gesloten constructie. Daarom is de omgeving grenzend aan binnen- en buitenlucht.</p>

**Dringend verwijderen**

- Verwijder dit asbestmateriaal zo snel mogelijk. Volg de toestand goed op.
- Hemelwater dat afspoelt van asbestcement daken of gevels kan asbestdeeltjes bevatten. Gebruik het enkel voor gesloten circuits (bv. spoelen toiletten). Reinig na het vervangen van het dak of de gevel de dakgoten en regenwaterput of -ton om asbesthoudend sediment of slib te verwijderen

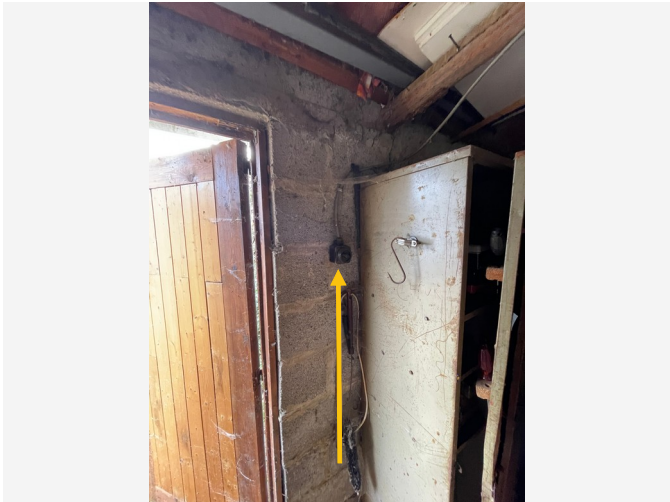
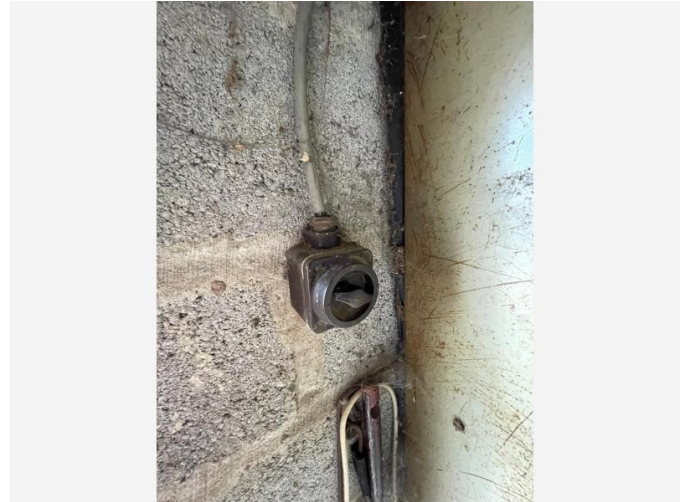
wees voorzichtig bij het gebruik van deze armaturen, let er op dat deze niet worden beschadigd en bij werken niet worden hergebruikt

Eindbeoordeling materiaalrisico	Verhoogd materiaalrisico en/of verhoogde kans op vezelvrijgave
Opmerking	Er is voor crocidoliet gekozen omdat er geen staal werd genomen, maar veelal is het toch chrysotiel dat wordt aangetroffen in bakeliet voor zover er al asbest aanwezig is in dit bakeliet. Het inspectieprotocol schrijft voor dat Crocidololiet aanwezig kan zijn tot tegendeel bewezen is met analyses.

Beschrijving	Bakeliet stopcontacten, lichtarmaturen en/of schakelaars
Omgeving	Binnen
Primaire drager	Communicatie en elektrische infrastructuur en uitrusting
Asbestmateriaal	Plaat, paneel, tablet - Type Bakeliet
Bindmiddel van asbestmateriaal	Kunststof of -hars
Gebondenheid op basis van bindmiddel	Hecht
Hoeveelheid (oppervlakte - dikte - aantal)	<ul style="list-style-type: none"><li>• 0,01 m<sup>2</sup> - 5,00 cm - 5 stuks</li></ul>
Totaal volume	0,003 m <sup>3</sup>
Eenvoudig bereikbaar	Ja
Bevestigingswijze	<ul style="list-style-type: none"><li>• Geschroefd</li></ul>
Identificatiemethode	Vaststelling zonder monstername
Destructieve handeling voor identificatie	Nee
Opmerking	<p>Deze oppervlakte is niet gemeten maar eerder symbolisch voor alle aanwezige armaturen, stopcontacten en schakelaars.</p> <p>De vermelde oppervlakte betreft dus een beredeneerde schatting. Er worden geen rechten verleend aan deze oppervlakte.</p>

Verwijderen

- Zorg voor een veilig beheer. Vermijd het beschadigen van het asbestmateriaal. Controleer de toestand jaarlijks op wijzigingen.
- Voer bijkomende staalname(s) uit.

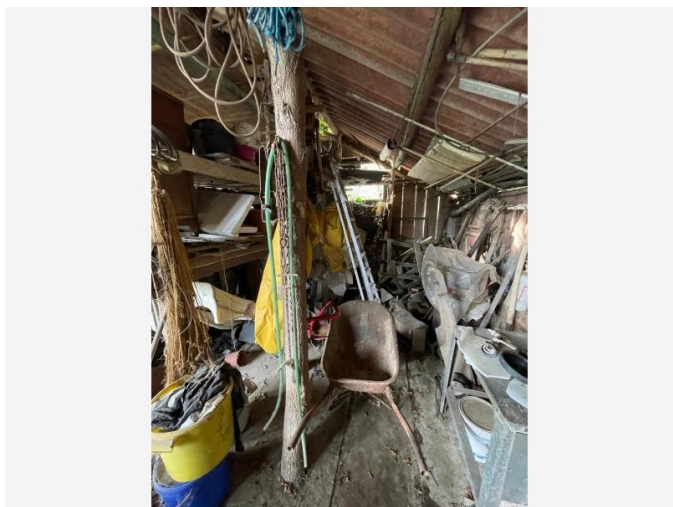
## Fiche 7: Ruimte moeilijk toegankelijk/inspecteerbaarwegens materiaal in opslag

**Reden:** Materiaal in opslag

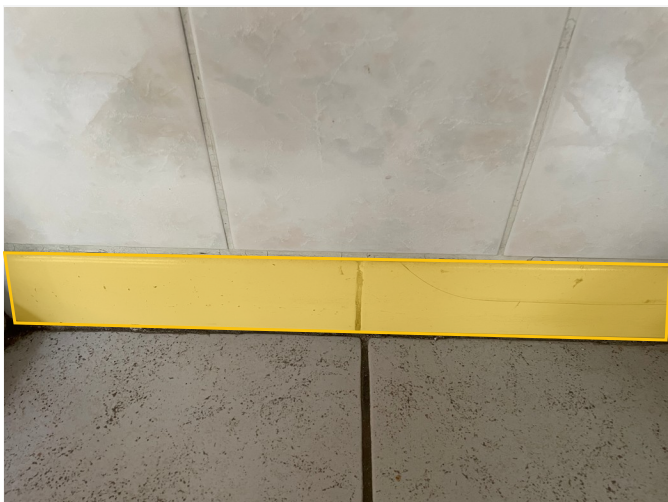
Identificatiemethode	Inspectie van de originele smeerlaag is onmogelijk zonder destructief onderzoek.
Primaire drager	Binnenwand
(Asbest)materiaal	In-situ afwerkingslagen - Smeerlaag
Bindmiddel	Lijm
Gebondenheid bindmiddel	Hecht
