Asbestinventarisatetest

Koning Albertstraat 103, 3290 Diest

Attestnummer : **20260303-000276.000**

Uitgegeven op : **03.03.2026**

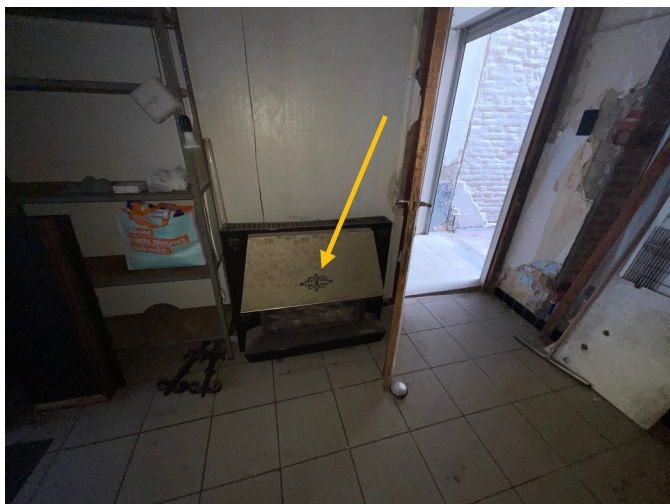
Tijdelijke beperking

Reden: Niet waarneembaar

Uitleg van de asbestdeskundige: Deze verplicht te beschrijven ruimte of materiaal is niet waarneembaar waardoor er geen adviesfiche voor kan opgesteld worden

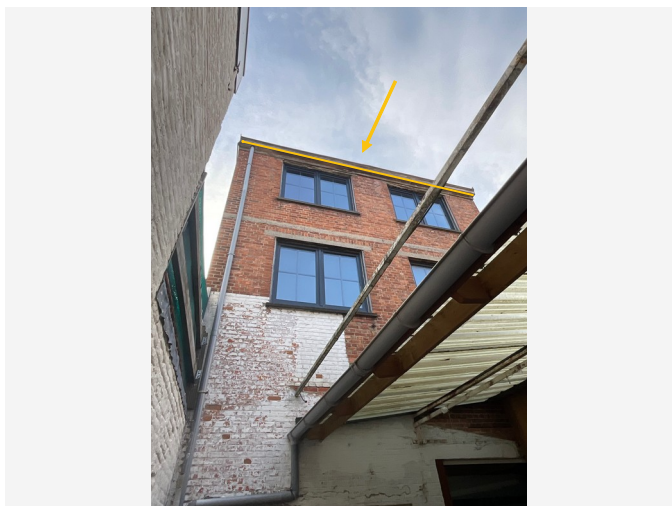
Tijdelijke beperking

Reden: Het te onderzoeken materiaal situeert zich hoger dan 3,50 m te rekenen vanaf een veilige ondergrond

Uitleg van de asbestdeskundige: In het kader van een asbestattest voor overdracht (verkoop, schenking), hoeven toepassingen die zich hoger dan 3,5m vanaf een veilige ondergrond situeren, niet onderzocht te worden.

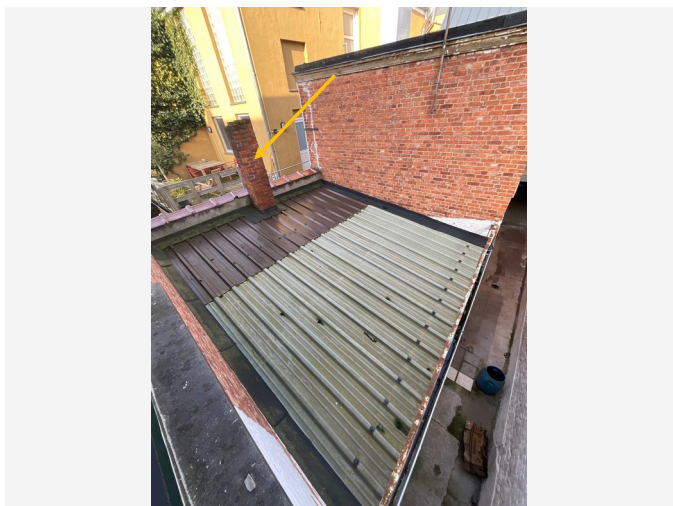
Tijdelijke beperking

Reden: Het te onderzoeken materiaal situeert zich hoger dan 3,50 m te rekenen vanaf een veilige ondergrond

Uitleg van de asbestdeskundige: De schouw bevat binnenin mogelijk een asbestcement rookgaskanaal. Laat dit onderzoeken bij eventuele werken.

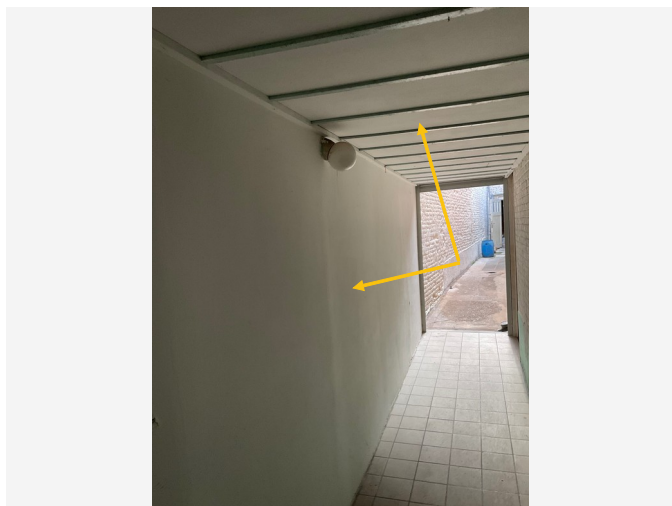
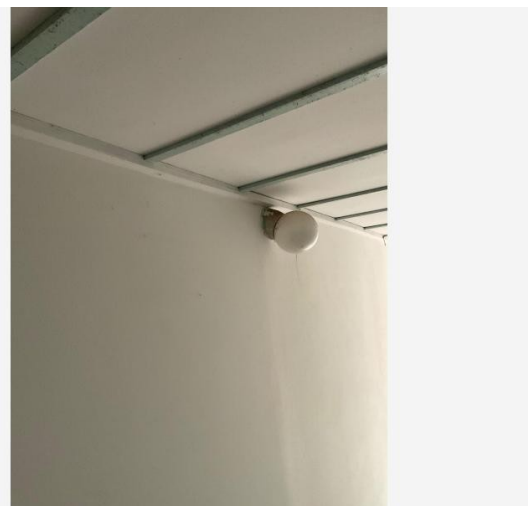
- wanden en/of plafonds vervaardigd uit gipsplaten.
- Mogelijk asbesthoudende materialen achter de constructie aanwezig .
- Mogelijk asbesthoudende afsmeerlaag tussen de platen. (afsmeerlaag niet waarneembaar)
- Aanvullend destructief onderzoek uit te voeren.

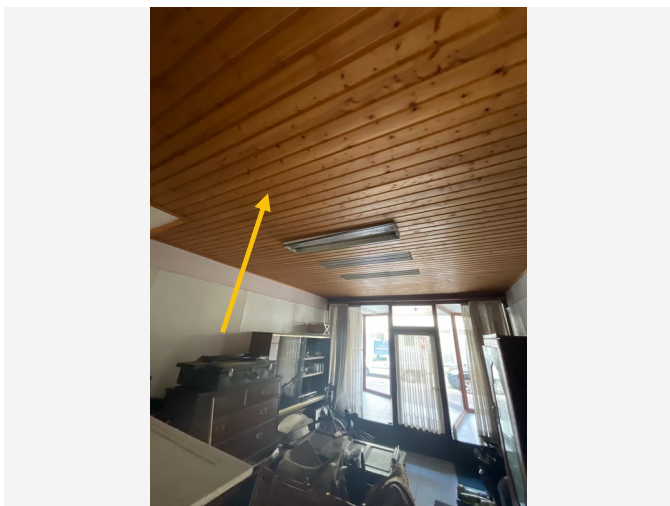
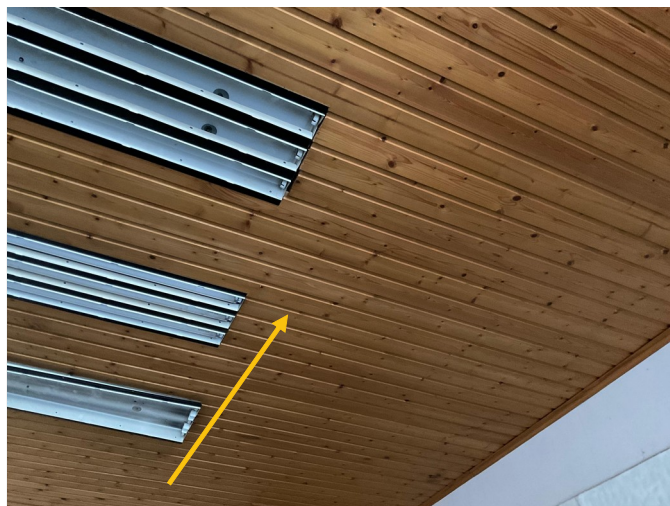
- Wanden & Plafonds vervaardigd uit houten/kunststof Klikpanelen. (niet-asbestverdacht)
- Mogelijk asbesthoudende materialen aanwezig achter de constructie
- Aanvullend destructief onderzoek uit te voeren.

De asbestdeskundige beoordeelt het materiaal als niet-asbestverdacht.

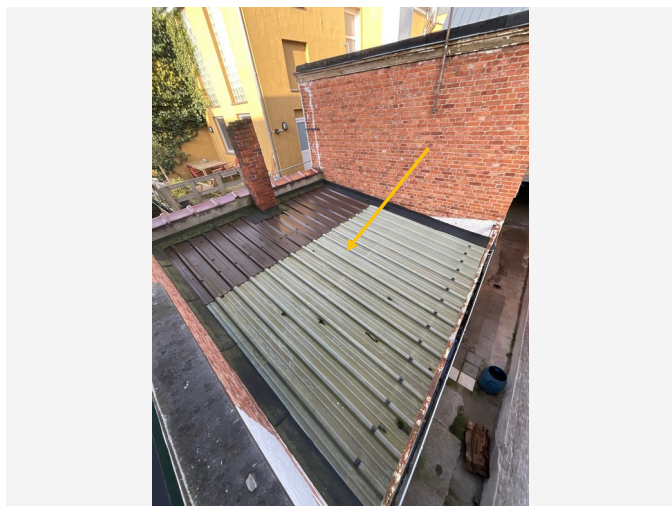
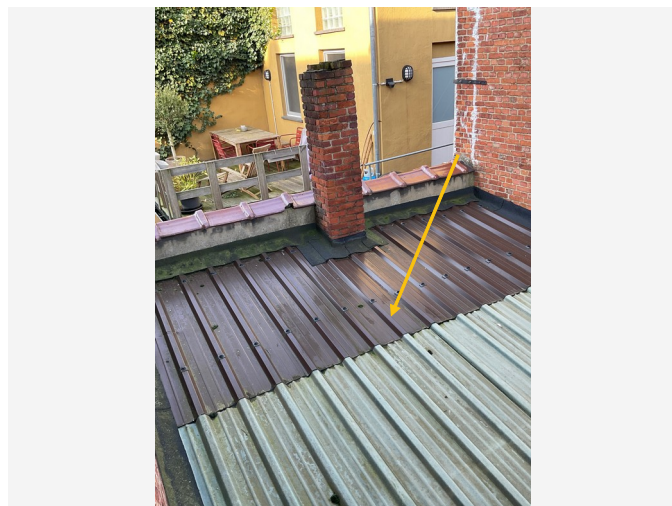
Steeldeck is een geprofileerde staalplaat

Basis voor advies	De asbestdeskundige beoordeelt het materiaal als niet-asbestverdacht.
--------------------------	---

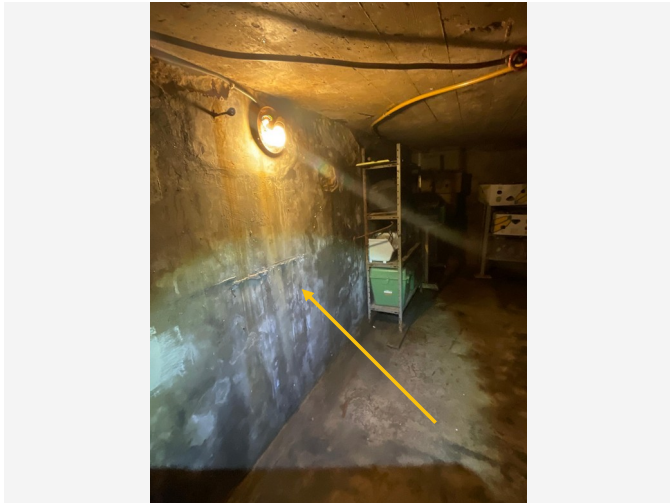
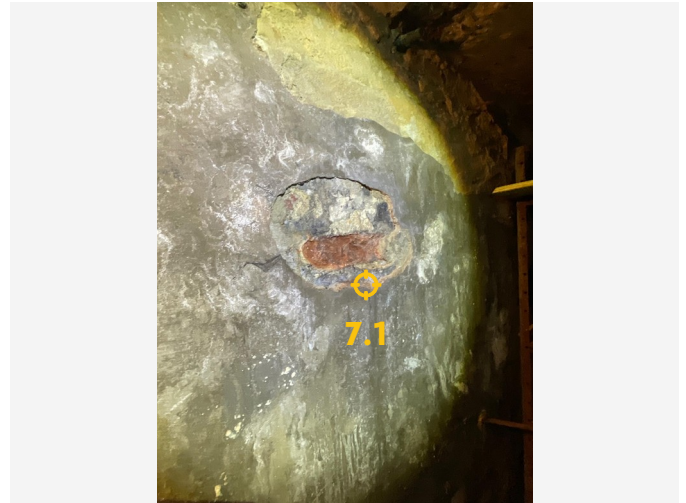
Geen asbest

#	Type	Referentie	Resultaat
7.1	Mengmonster	Mn5 Cementpleister kelder	Geen asbest

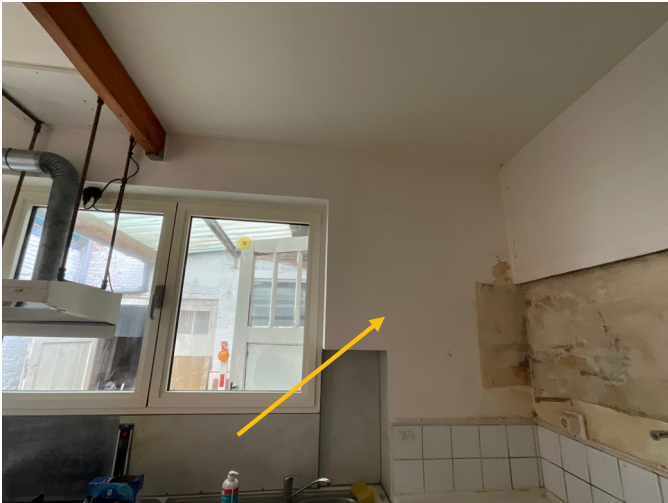
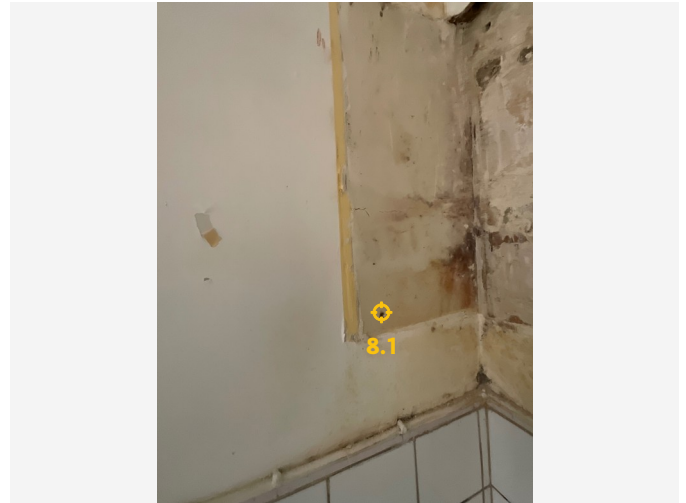
Fiche 8: Pleisterwerk wanden

Geen asbest

#	Type	Referentie	Resultaat
8.1	Mengmonster	Mn1 pleister wand	Geen asbest

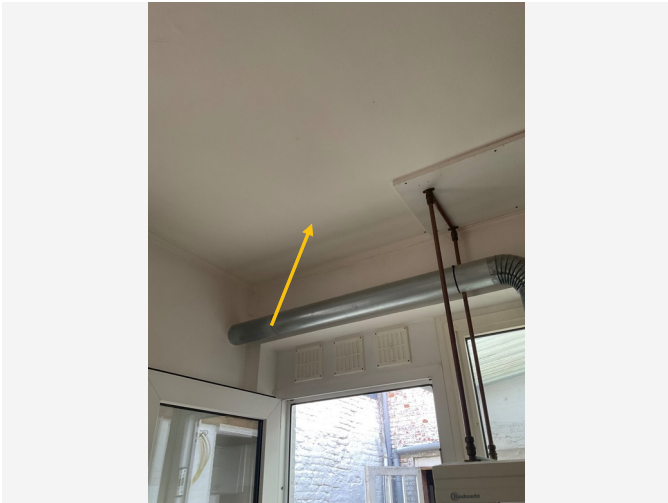
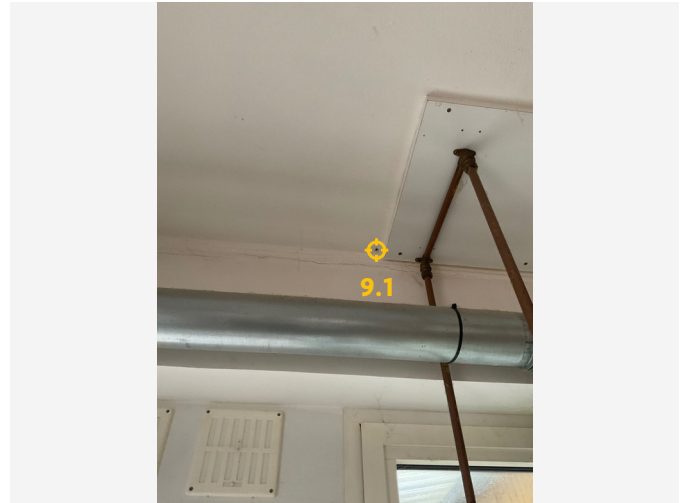
Fiche 9: Pleisterwerk plafonds

Geen asbest

#	Type	Referentie	Resultaat
9.1	Mengmonster	MN2 pleister plafond	Geen asbest

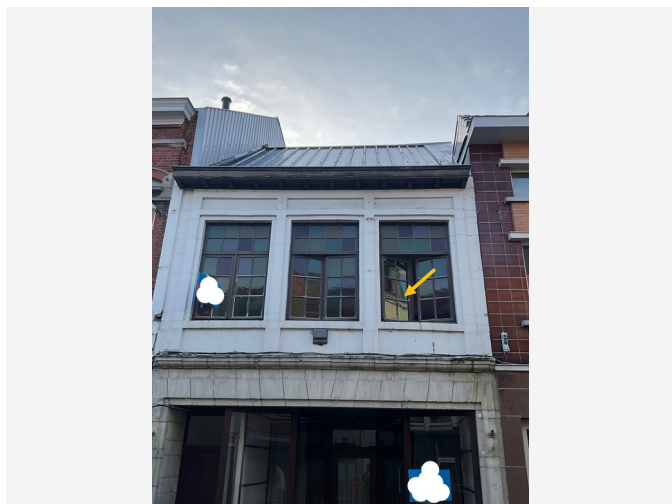
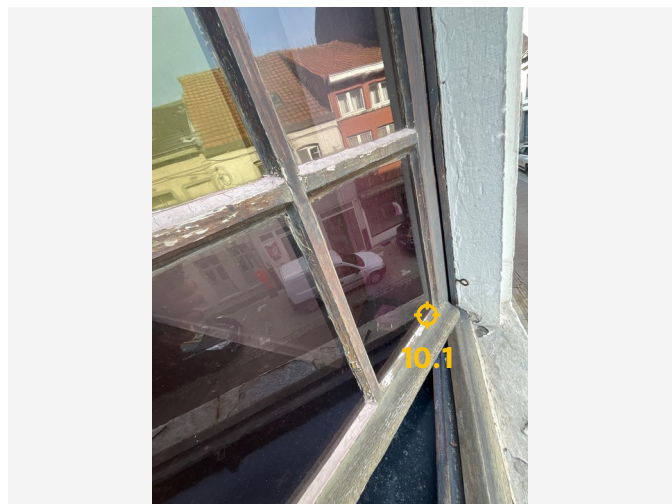
Fiche 10: Mastiek (glas) voorgevel

Geen asbest

#	Type	Referentie	Resultaat
10.1	Puntmonster	Mn6 mastiek	Geen asbest

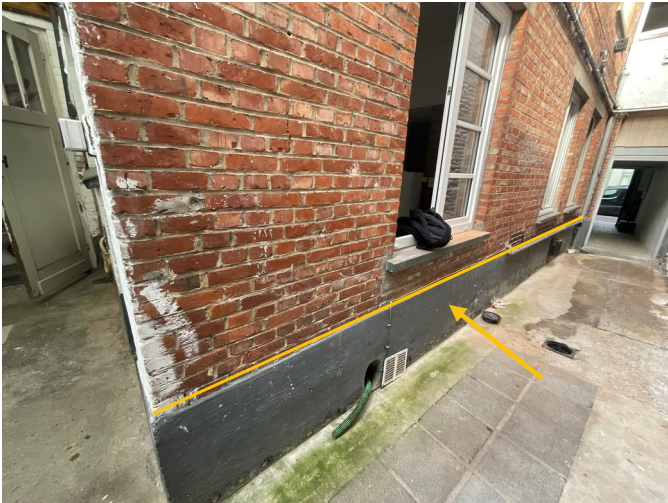
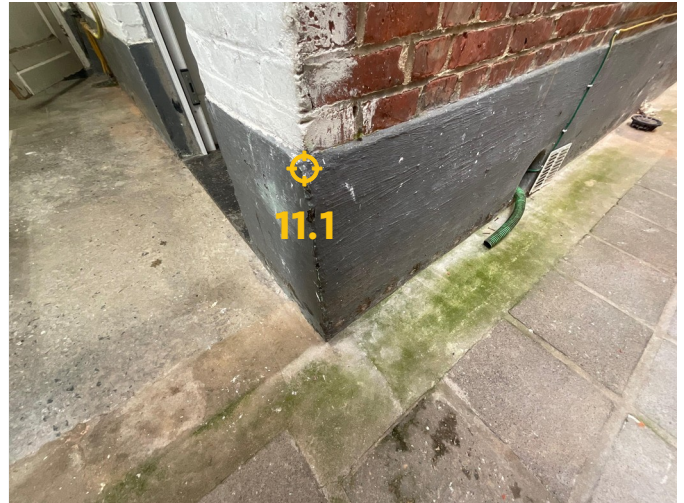
Geen asbest

#	Type	Referentie	Resultaat
11.1	Mengmonster	Mn3 Cementpleister (boord)	Geen asbest
