# Asbestinventarisatattest

Molenbergstraat 1A, 3470 Kortenen

Attestnummer : 20260826-000021.000

Uitgegeven op : 26.08.2026

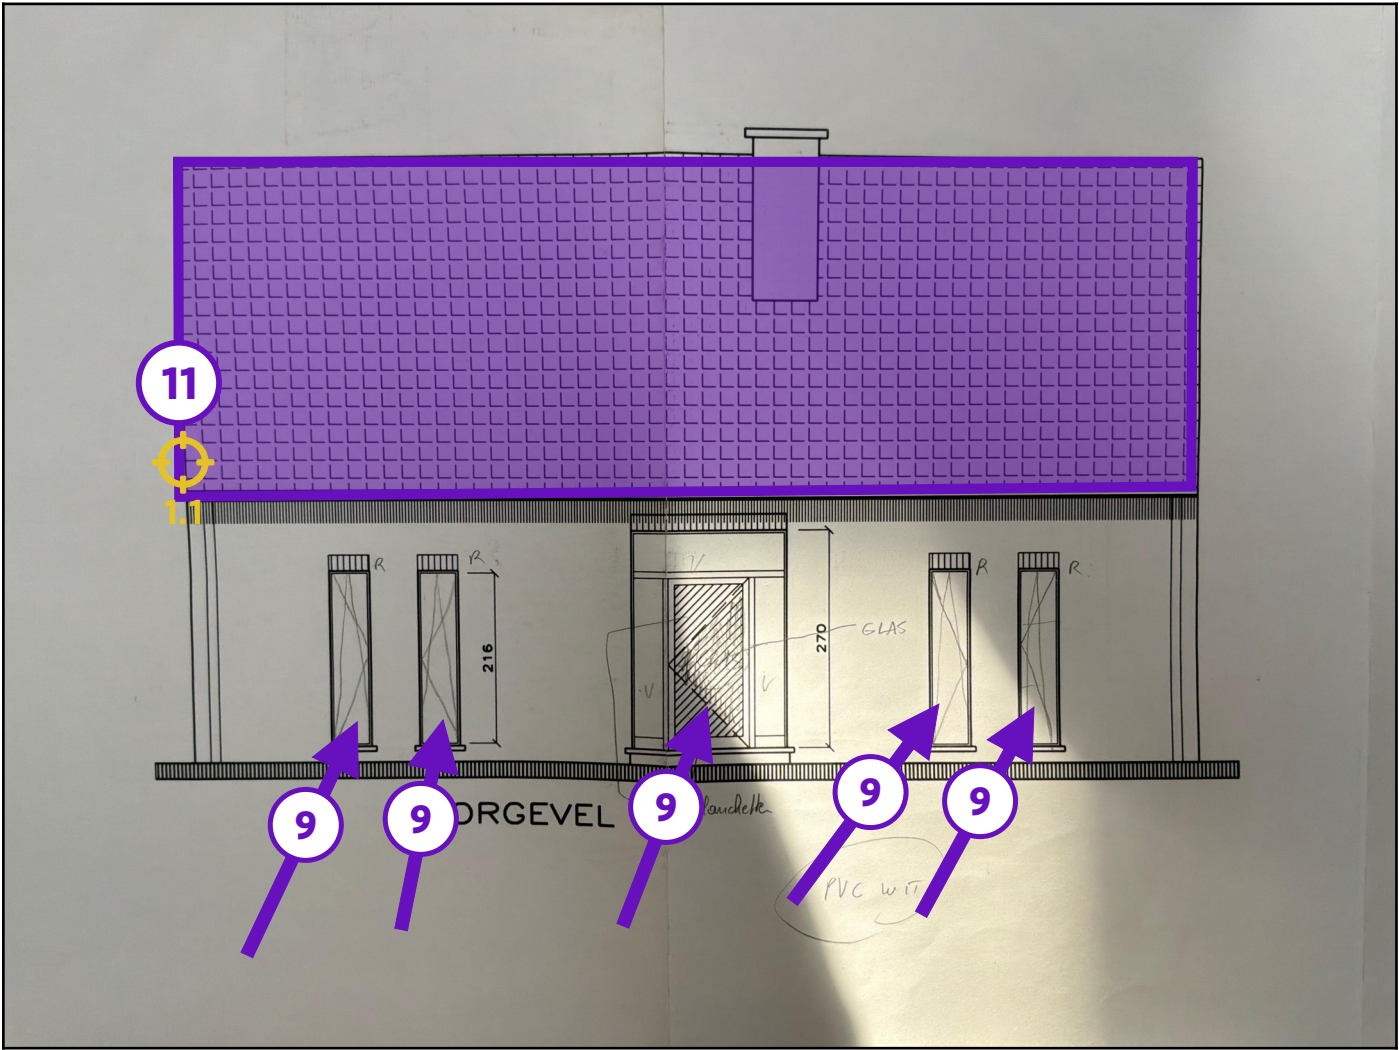
# Plan 1.9: Plan voorgevel

| Beschrijving | Type | Actie |
|---|---|---|
| 1. Onderdak type Menuiserite | Asbestmateriaal | Zorgvuldig beheren |
| 1.1 Code: P1 | Puntmonster | - |

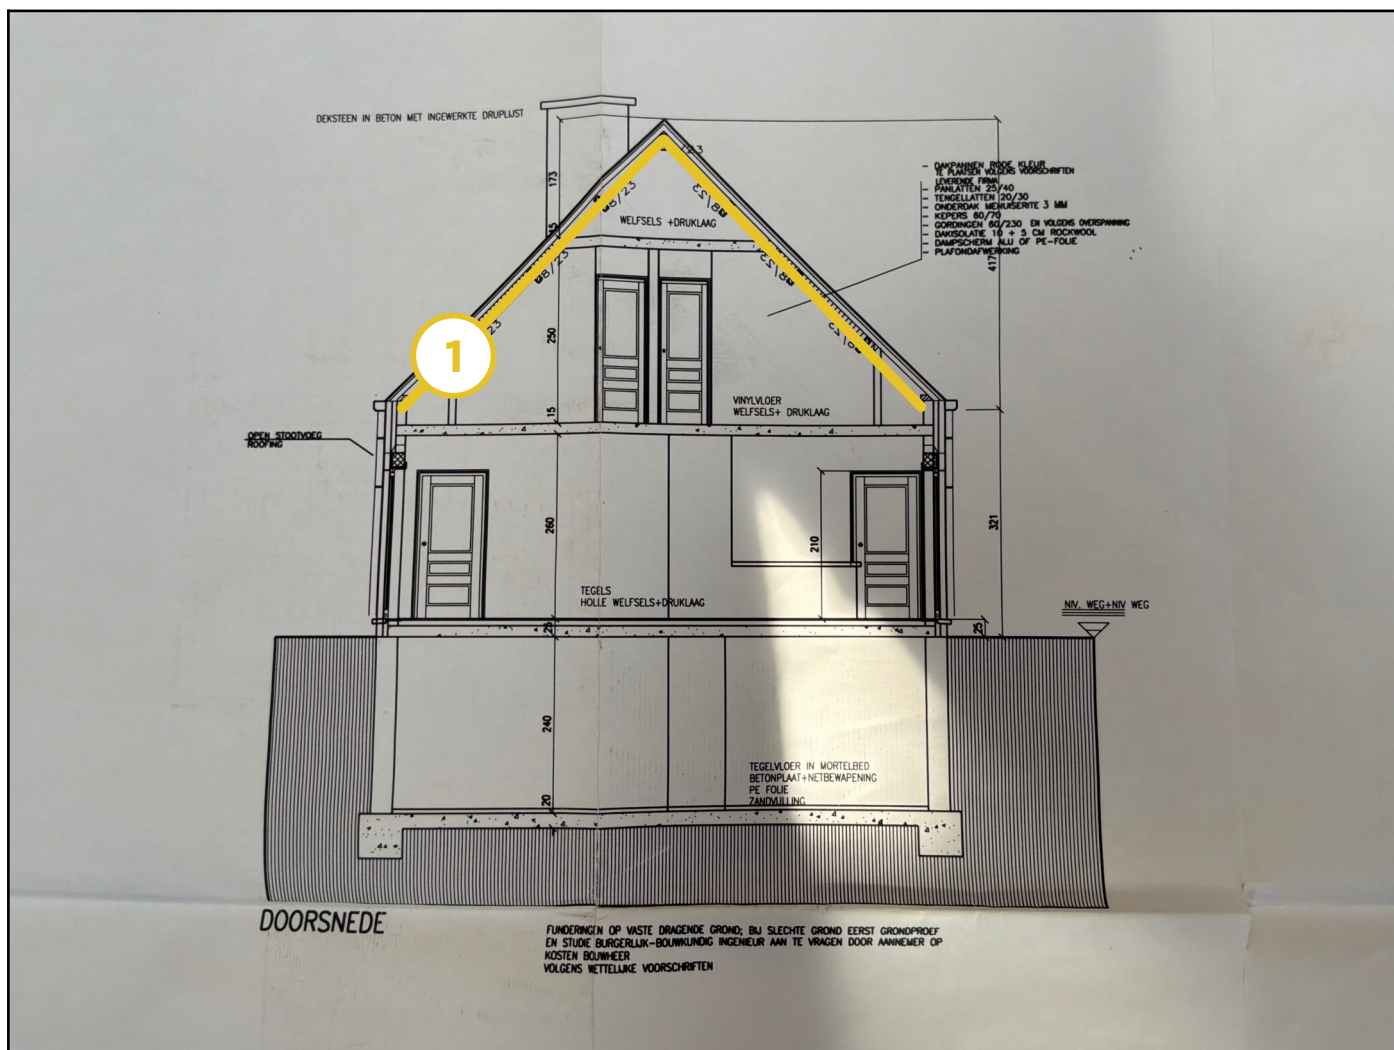
## Plan 1.12: Doorsnede

| Beschrijving | Type | Actie |
|---|---|---|
| 1. Onderdak type Menuiserite | Asbestmateriaal | Zorgvuldig beheren |

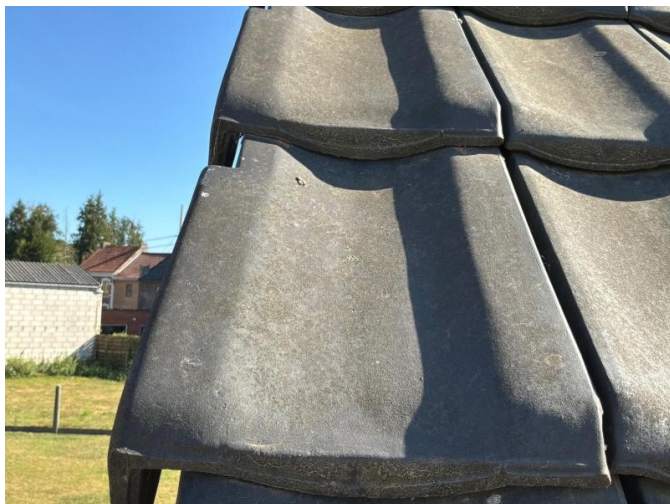
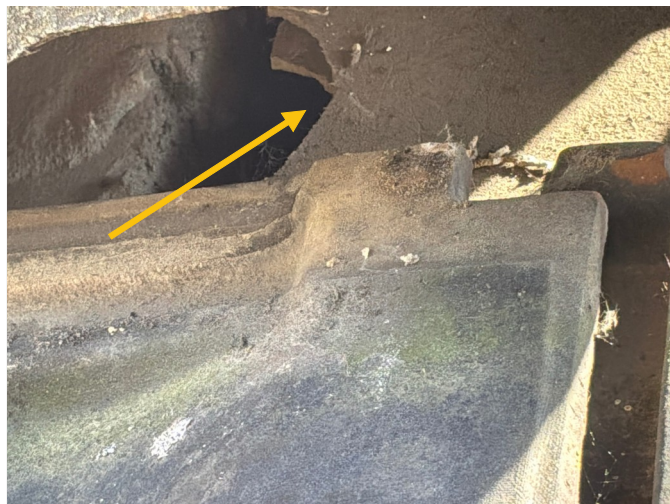
Overzichtsfoto

Detailfoto

| Eindbeoordeling materiaalarisico | Zeer laag materiaalarisico en/of zeer lage kans op vezelvrijgave |

| Gebondenheid | Categorie 1: hechtgebonden in oorsprong |
| Asbestsoort (vezeltype) | Alleen chrysotiel aanwezig |
| Asbestconcentratie | Laag (< 50%) |
| Afschermingsgraad van het gehele materiaal | Alleen randen, niet afgeschermd, maar geen contact met binnenluchtstromen |
| Toestand van het materiaal | Onbeschadigd, niet verweerd |

| # | Type | Referentie | Resultaat |
|---|---|---|---|
| 1.1 | Puntmonster | P1 | Chrysotiel |

| Beschrijving | Onderdak type Menuiserite |
| Primaire drager | Schuin dak |

Het asbestmateriaal valt onder de mijlpaal van 2040.

Zorgvuldig beheren

- Zorg voor een veilig beheer. Vermijd het beschadigen van het asbestmateriaal. Controleer de toestand jaarlijks op wijzigingen.

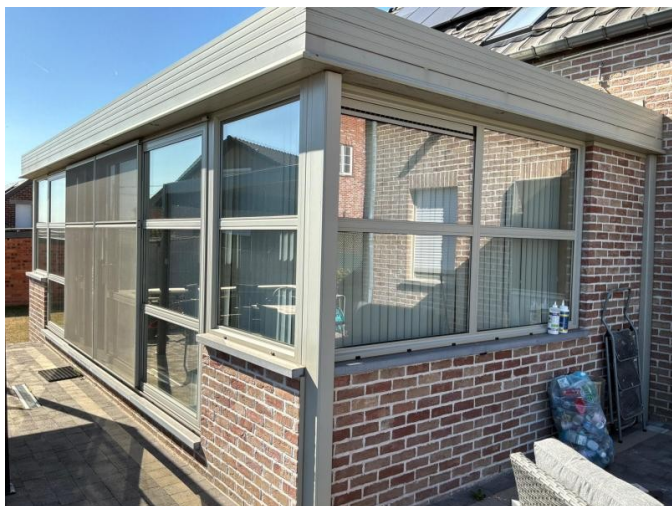
*Situeringsfoto*

**Bouwjaar:** 2015

*Constructies gebouwd vanaf 2001 moeten niet onderzocht worden*

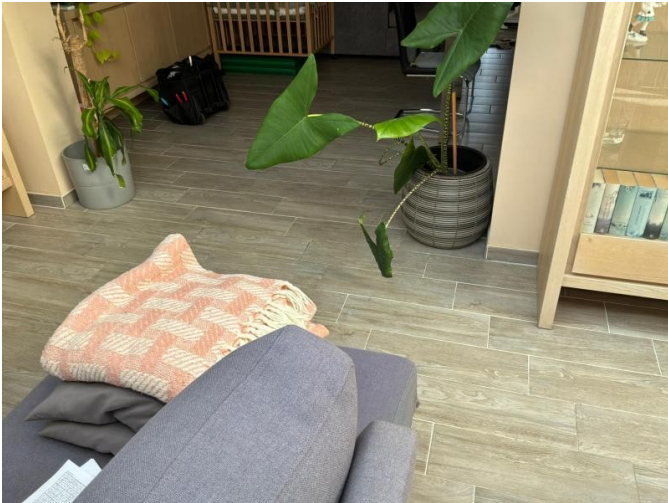
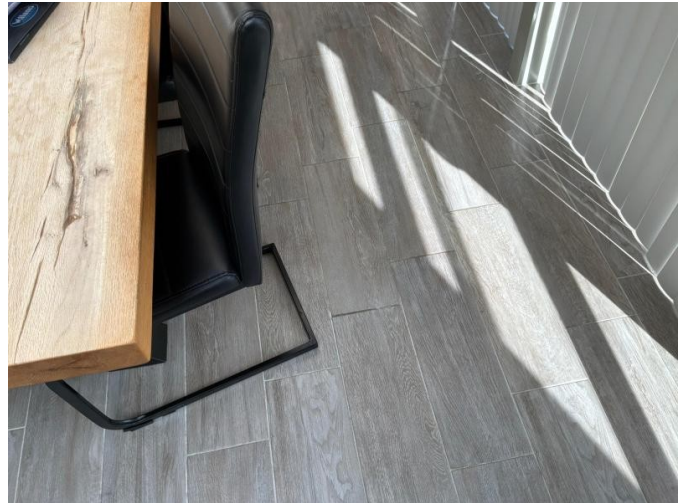
## Fiche 3: Vloertegels (niet verdacht)

De vloertegels zijn niet verdacht.

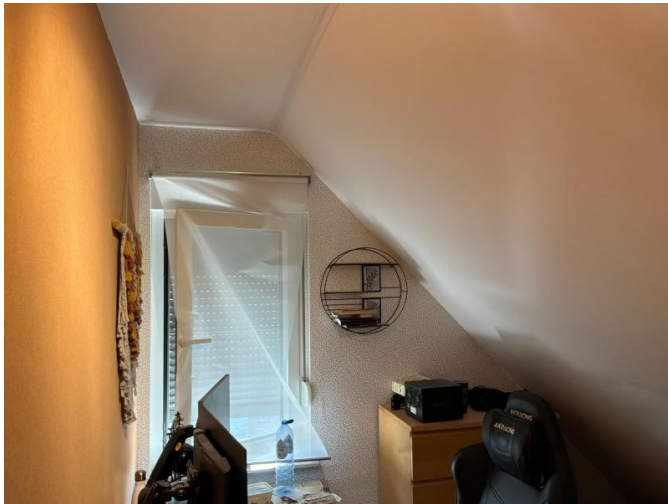
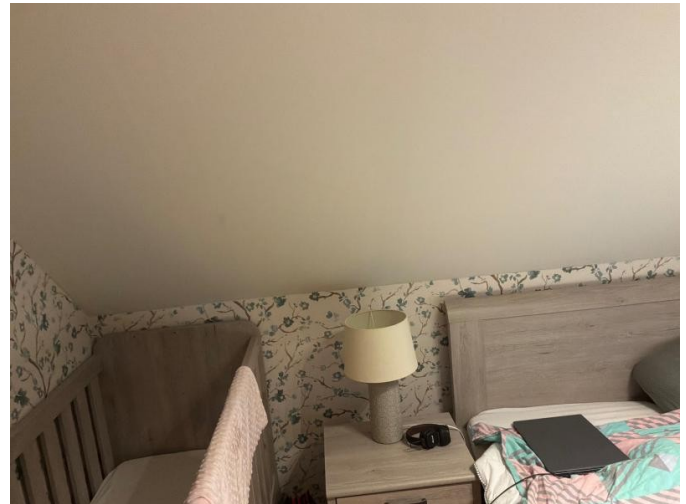
## Fiche 4: Plafonds en muren bestaande uit voorzetpanelen

De plafonds en muren werden afgewerkt met niet-asbestverdachte voorzetpanelen die inspectie van de bedekte structuur (opbouw, pleisterwerk) verhinderen.

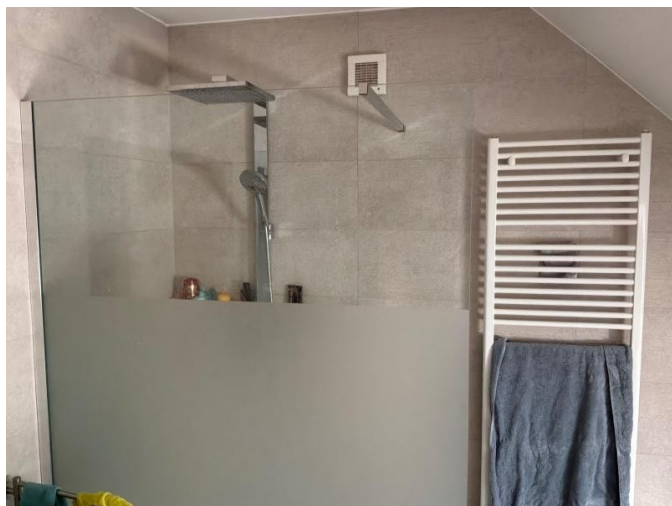
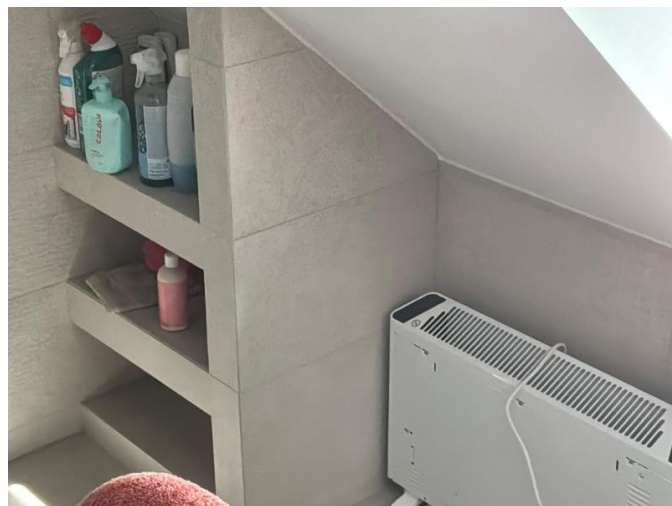
Faientegels zijn mogelijk gelijmd met asbesthoudende lijm. Bij werken, laat dit controleren.

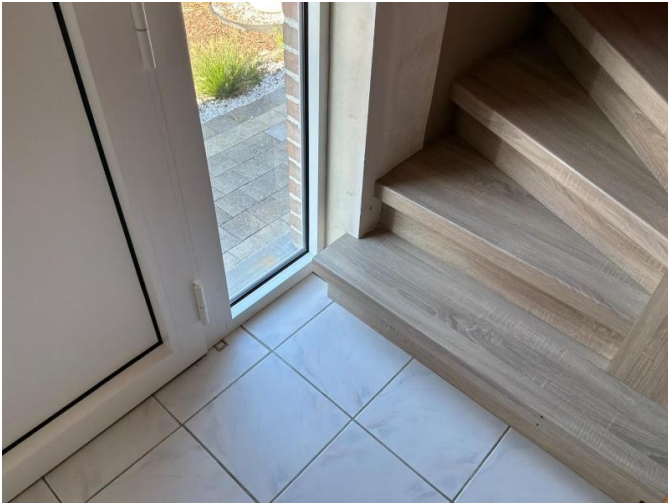
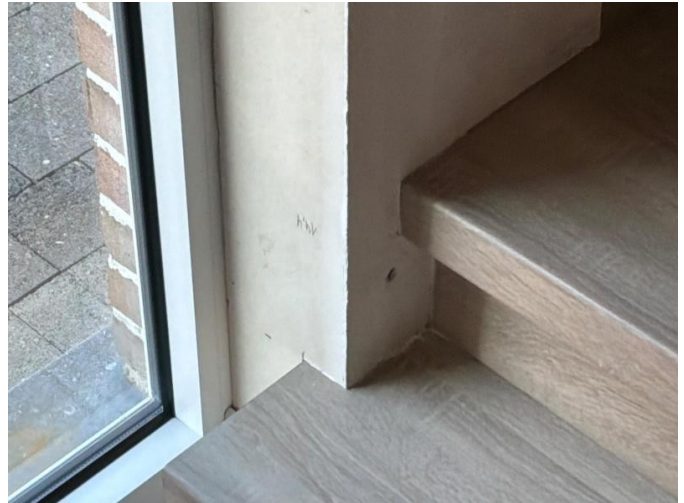
## Fiche 7: Pleisterwerk wanden

Geen asbest

| # | Type | Referentie | Resultaat |
|---|---|---|---|
| 7.1 | Mengmonster | MM1 | Geen asbest |

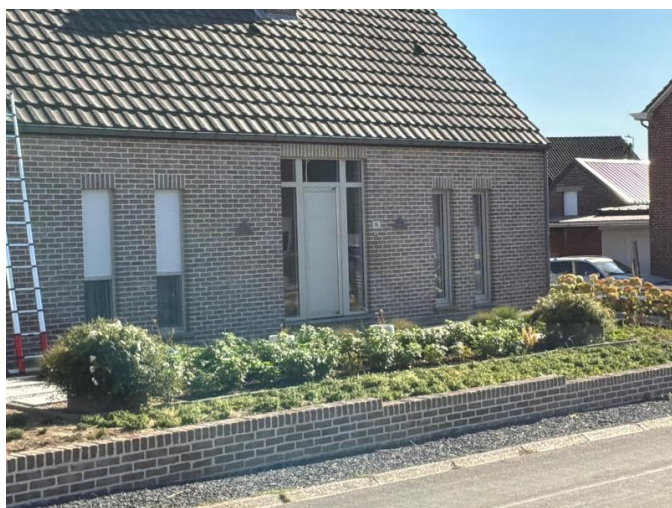
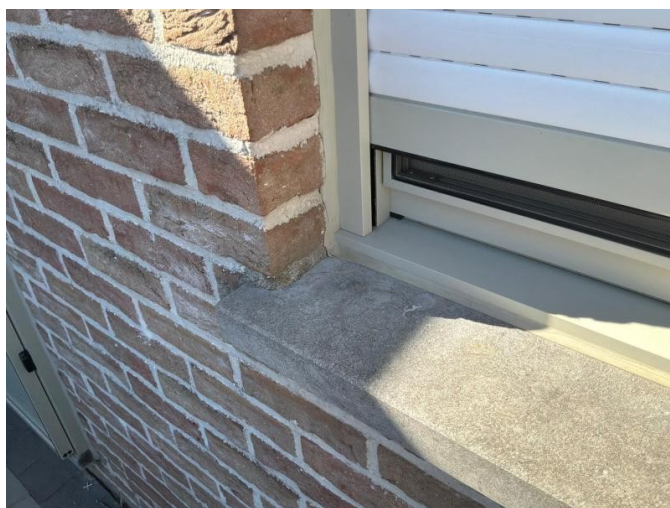
### Fiche 9: Kit aan de ramen

| Beschrijving | Notitie | Terug te vinden op plannen |
|---|---|---|
| Fiche 9: Kit aan de ramen | De kit aan de ramen is niet asbestverdacht. Alle ramen werden vervangen in 2016 | Plan 1.9: Plan voorgevel<br>Plan 1.10: Plan achtergevel |

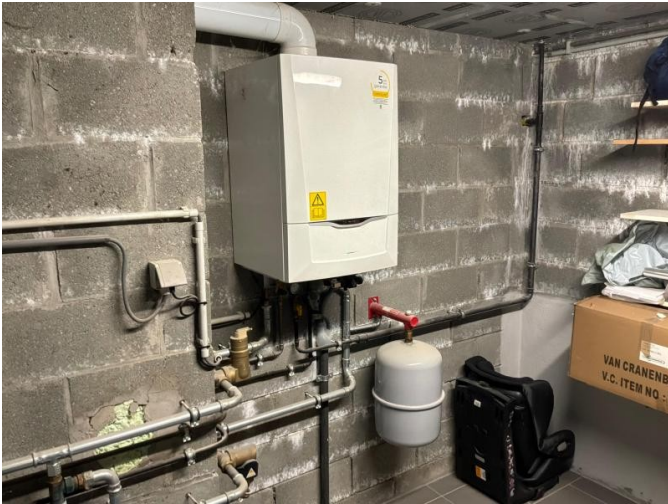
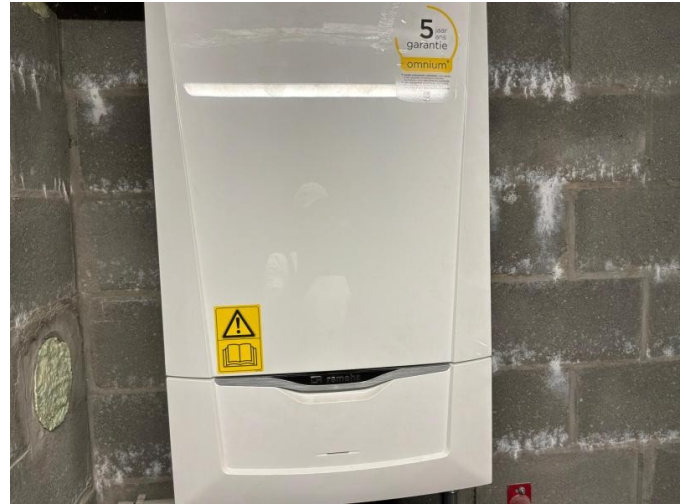
## Fiche 10: CV-ketel (niet verdacht)

| Beschrijving | Notitie | Terug te vinden op plannen |
|---|---|---|
| Fiche 10: CV-ketel (niet verdacht) | De CV-ketel (dichtingen, isolerend materiaal) is niet asbestverdacht. | Plan 1.2: Plan kelder |

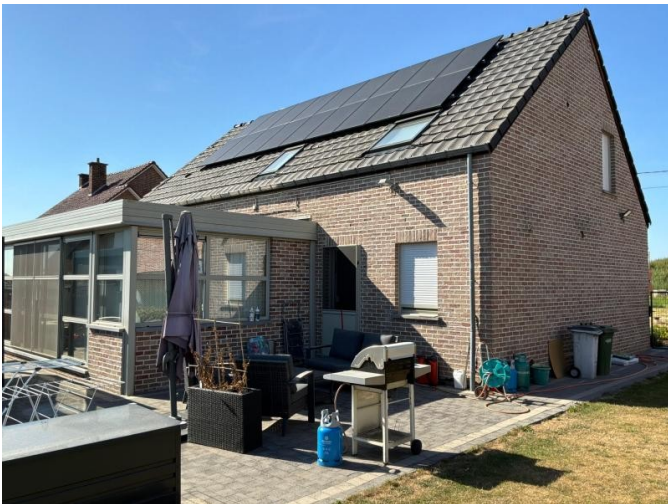
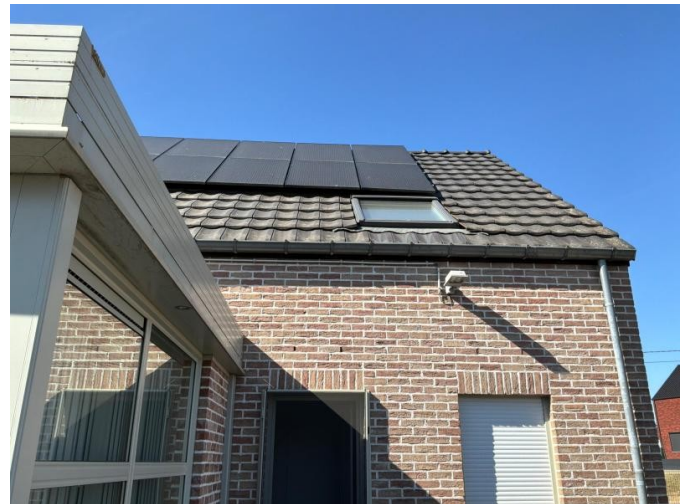
## Fiche 11: Dakbedekking bestaande uit pannen (niet verdacht)

| Beschrijving | Notitie | Terug te vinden op plannen |
|---|---|---|
| Fiche 11: Dakbedekking bestaande uit pannen (niet verdacht) | De dakbedekking is niet-asbestverdacht. | Plan 1.9: Plan voorgevel<br>Plan 1.10: Plan achtergevel |
