# Asbestinventarisatetest

Lorkenhof 8, 3290 Diest

Attestnummer : 20260826-000417.000

Uitgegeven op : 26.08.2026

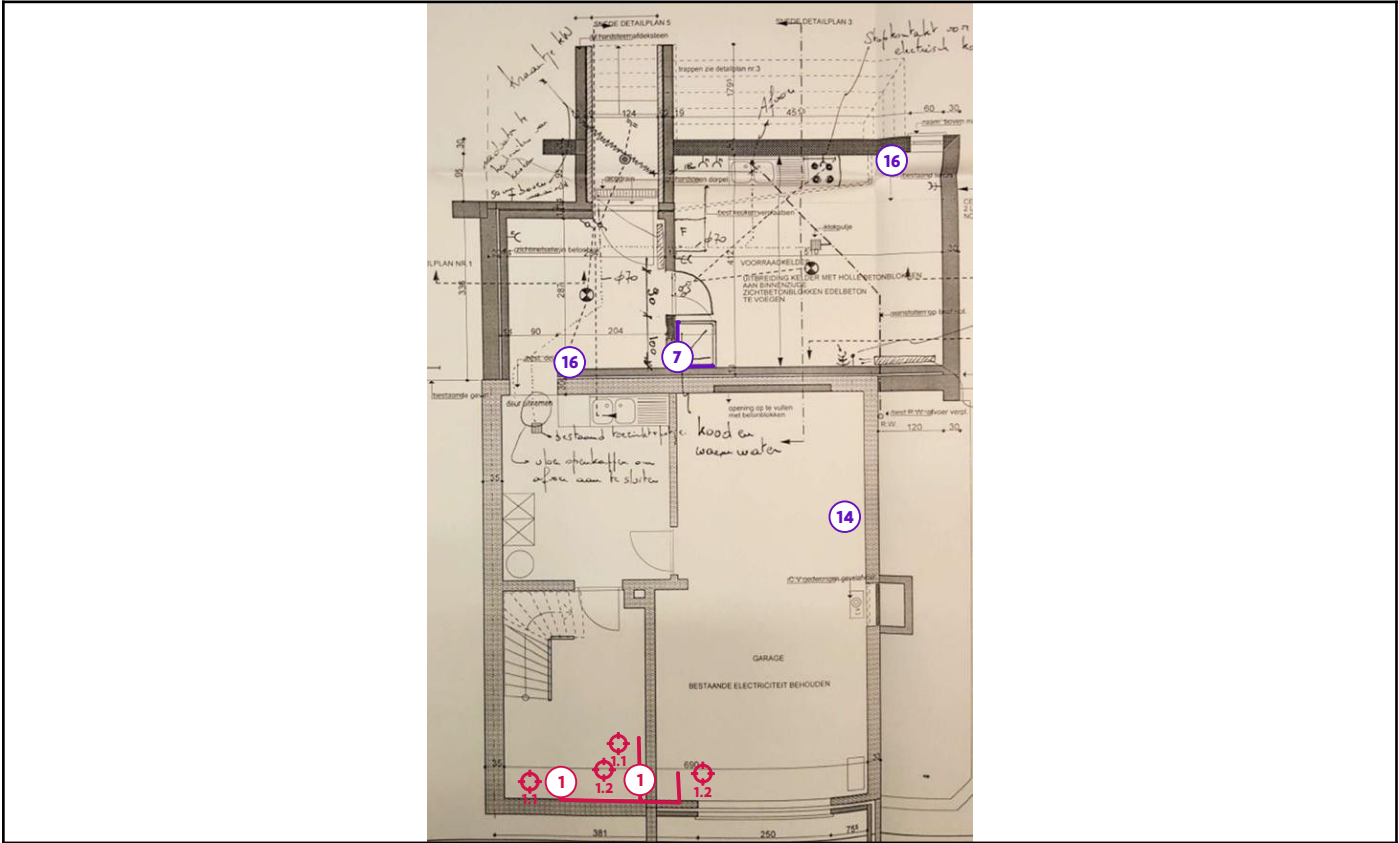
# Plan 1.7: Kelder - Leidingisolatie

| Beschrijving | Type | Actie |
|---|---|---|
| 1. Leidingisolatie (gips) | Asbestmateriaal | Dringend verwijderen |
| 1.1 Code: Mn04 leidingisolatie rechte stukken | Mengmonster | - |
| 1.2 Code: Mn05 leidingisolatie hoeken | Mengmonster | - |

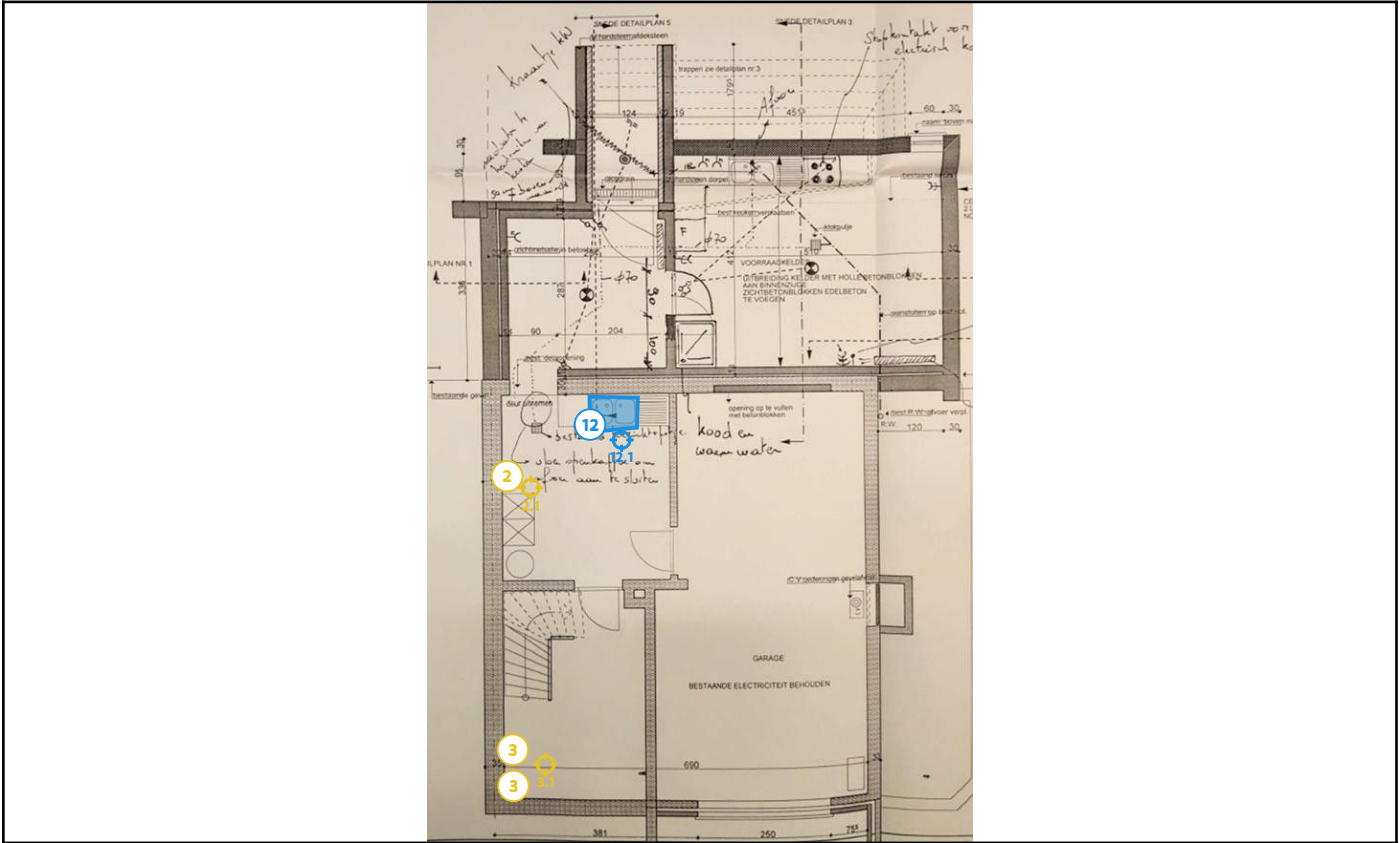
# Plan 1.8: Kelder

| Beschrijving | Type | Actie |
|---|---|---|
| 2. Cementbuis wasplaats kelder | Asbestmateriaal | Zorgvuldig beheren |
| 2.1 Code: Mn08 cementbuis Wasplaats | Puntmonster | - |
| 3. Cementbuis kelder | Asbestmateriaal | Zorgvuldig beheren |
| 3.1 Code: Mn07 cementbuis kelder | Puntmonster | - |

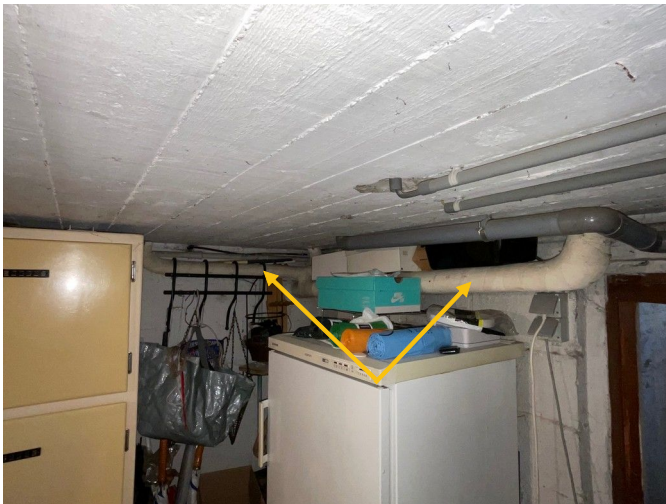
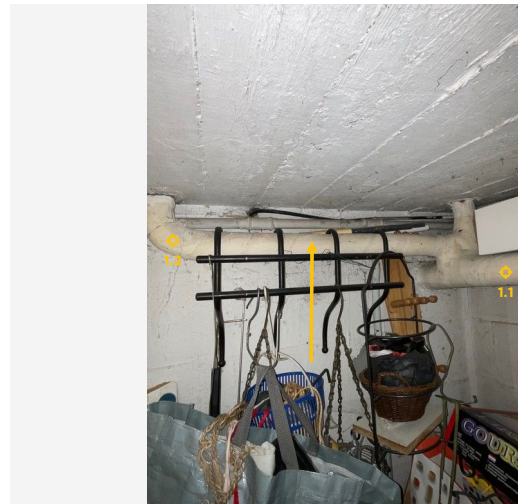
Overzichtsfoto

Detailfoto

Het asbestmateriaal valt onder de mijlpaal van 2034.

**Dringend verwijderen**

| Eindbeoordeling materiaalrisico | Hoog materiaalrisico en/of hoge kans op vezelvrijgave |

| Asbestsoort (vezeltype) | Crocidoliet aanwezig |
| Asbestconcentratie | Hoog ( $\geq 50\%$ ) |

| # | Type | Referentie | Resultaat |
|---|---|---|---|
| 1.1 | Mengmonster | Mn04 leidingisolatie rechte stukken | Crocidoliet, Amosiet, Chrysotiel |
| 1.2 | Mengmonster | Mn05 leidingisolatie hoeken | Crocidoliet, Amosiet, Chrysotiel |

| Beschrijving | Leidingisolatie (gips) |

- Verwijder dit asbestmateriaal zo snel mogelijk. Volg de toestand goed op.

- Hermetische zone (erkend asbestverwijderaar)  
Deze toepassing kan enkel door een erkende asbestverwijderaar via de methodiek van hermetische zone verwijderd worden omdat verwijdering via de methodiek van eenvoudige handelingen en/of couveusezakmethode niet mogelijk is; en er automatisch een verhoogd risico op vrijgave van asbestvezels (max. concentratie 0,01 vezels/cm - CODEX Art. VI.3-54) ontstaat. (Bron: CODEX - Art. VI.3-61.- par 1.)

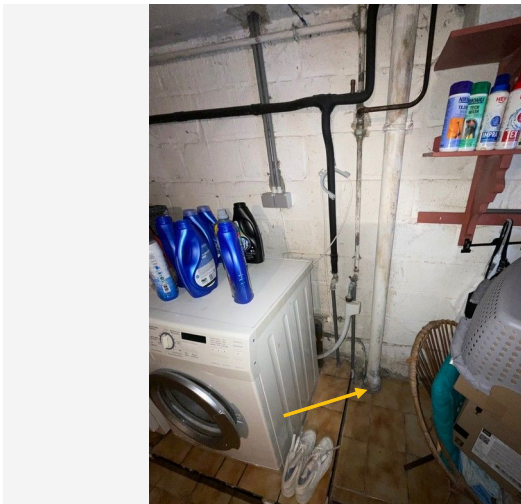
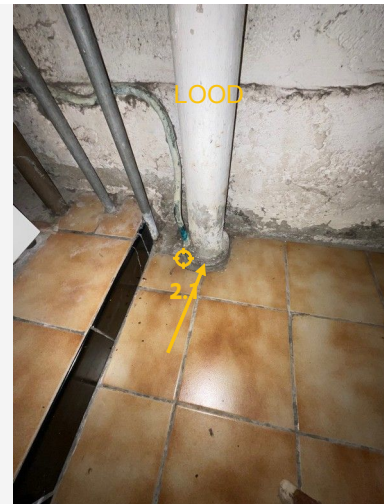
Overzichtsfoto

Detailfoto

Het asbestmateriaal valt onder de mijlpaal van 2040.

Zorgvuldig beheren

| Eindbeoordeling materiaalisico | Laag materiaalisico en/of verlaagde kans op vezelvrijgave |

| # | Type | Referentie | Resultaat |
|---|---|---|---|
| 2.1 | Puntmonster | Mn08 cementbuis Wasplaats | Chrysotiel |

| Beschrijving | Cementbuis wasplaats kelder |
| Opmerking | De precieze lengte is onbekend. Enkel 4cm is zichtbaar, mogelijks loopt deze verder onder de grond |

- Zorg voor een veilig beheer. Vermijd het beschadigen van het asbestmateriaal. Controleer de toestand jaarlijks op wijzigingen.

- Eenvoudige handelingen: mag via doe-het-zelf of door werknemer(s) met opleidingsattest eenvoudige handelingen  
Deze toepassing kan door een aannemer die over een opleidingsattest eenvoudige handelingen beschikt of door een particulier (doe-het-zelf), verwijderd worden indien er geen verhoogd risico op vrijgave van asbestvezels (max. concentratie 0,01 vezels/cm<sup>3</sup> - CODEX Art. VI.3-54) ontstaat en de toepassing voorafgaand wordt gefixeerd/bevochtigd; de individuele elementen zonder machinale werktuigen (boormachine, slijpschijf, hogedrukreiniger,...) en zonder breken of gooien een voor een losgemaakt worden; en ten slotte dubbel en luchtdicht verpakt weggevoerd worden naar een erkend afvalpunt (recyclagepark).

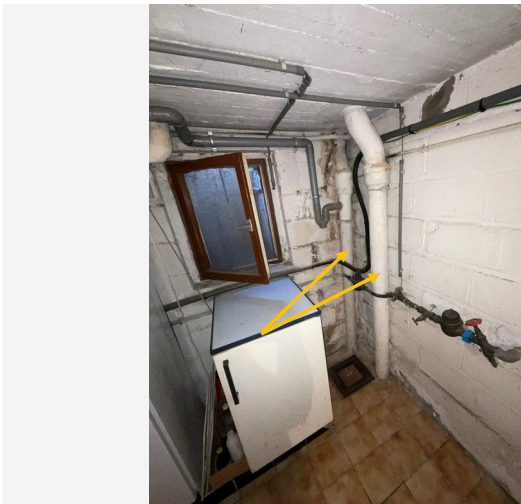
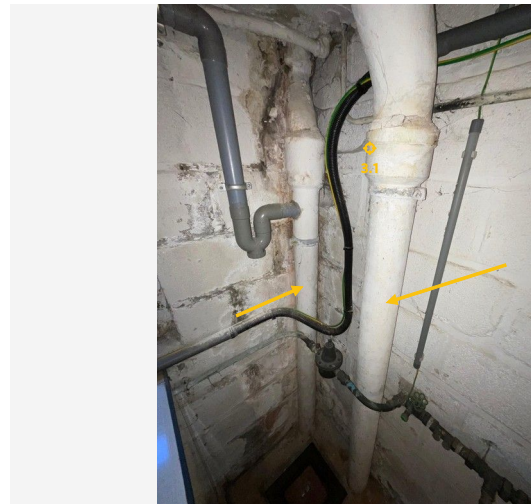
Overzichtsfoto

Detailfoto

Het asbestmateriaal valt onder de mijlpaal van 2040.

Zorgvuldig beheren

| Eindbeoordeling materiaalarisico | Laag materiaalarisico en/of verlaagde kans op vezelvrijgave |

| Opmerking | De precieze lengte is onbekend. mogelijks loopt deze verder onder de vloer |

- Zorg voor een veilig beheer. Vermijd het beschadigen van het asbestmateriaal. Controleer de toestand jaarlijks op wijzigingen.

- Eenvoudige handelingen: mag via doe-het-zelf of door werknemer(s) met opleidingsattest eenvoudige handelingen  
Deze toepassing kan door een aannemer die over een opleidingsattest eenvoudige handelingen beschikt of door een particulier (doe-het-zelf), verwijderd worden indien er geen verhoogd risico op vrijgave van asbestvezels (max. concentratie 0,01 vezels/cm<sup>3</sup> - CODEX Art. VI.3-54) ontstaat en de toepassing voorafgaand wordt gefixeerd/bevochtigd; de individuele elementen zonder machinale werktuigen (boormachine, slijpschijf, hogedrukreiniger,...) en zonder breken of gooien een voor een losgemaakt worden; en ten slotte dubbel en luchtdicht verpakt weggevoerd worden naar een erkend afvalpunt (recyclagepark).
