Asbestinventarisatetest

Engelandstraat 55/B002, 3290 Diest

Attestnummer : **20260520-000110.000**

Uitgegeven op : **20.05.2026**

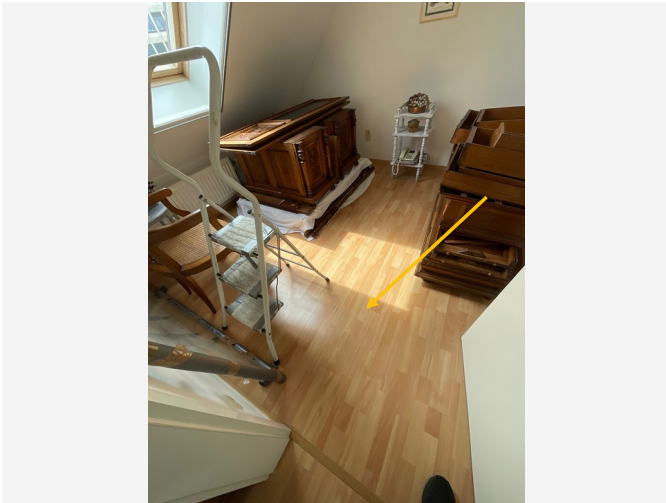
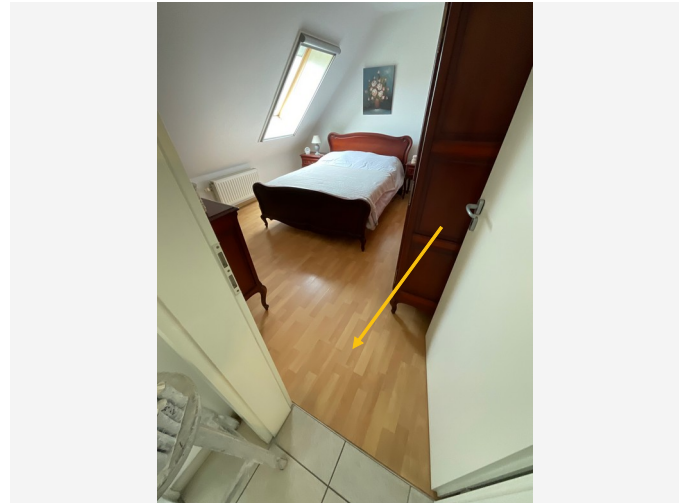
Het laminaat of parket is niet verdacht. Het is niet uitgesloten dat dit werd gelegd op een asbestverdachte vloerbedekking. Bij werken, laat dit controleren.

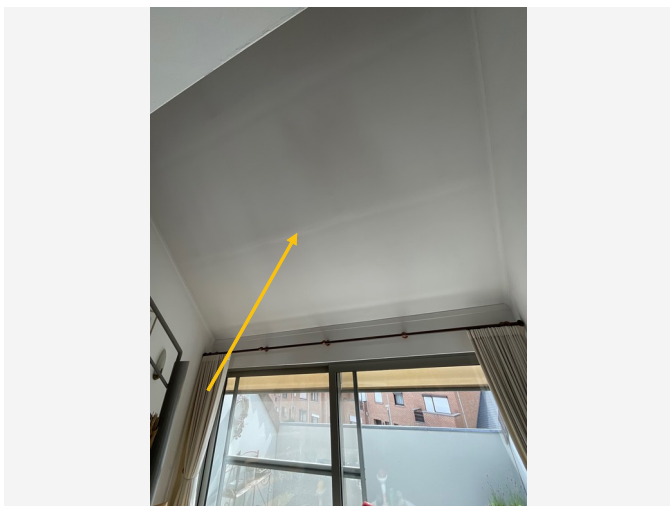
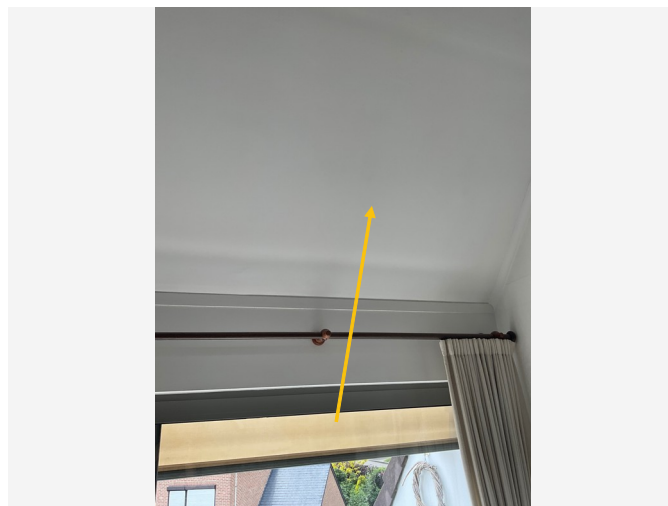
- wanden en/of plafonds vervaardigd uit gipsplaten.
- Mogelijk asbesthoudende materialen achter de constructie aanwezig.
- Mogelijk asbesthoudende afsmeerlaag tussen de platen. (afsmeerlaag niet waarneembaar)
- Aanvullend destructief onderzoek uit te voeren.

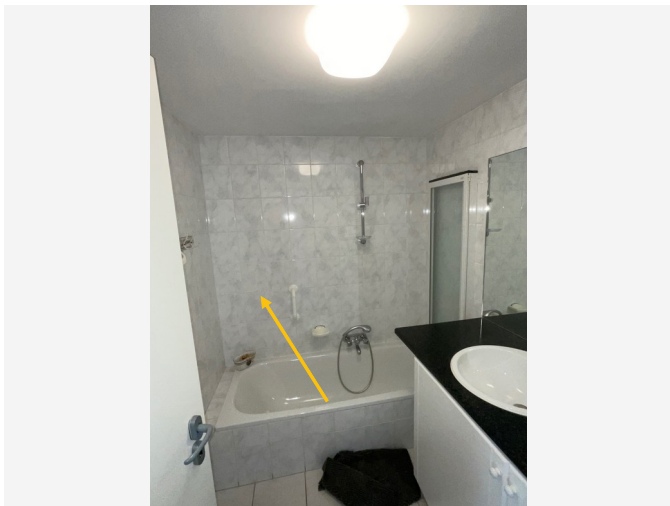
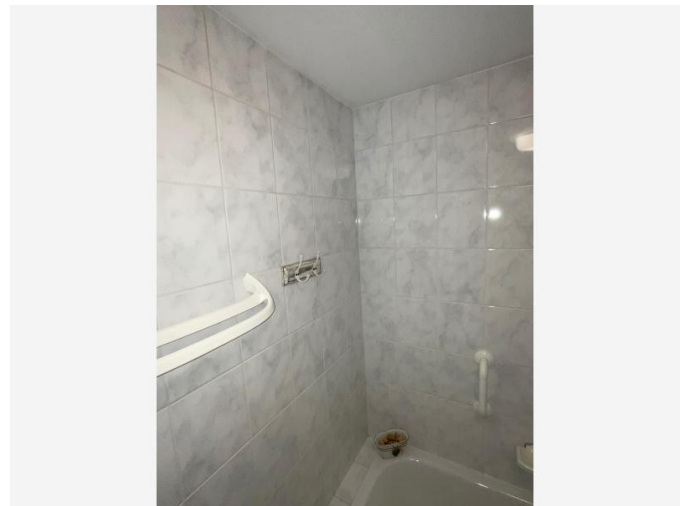
Faientegels zijn mogelijk gelijmd met asbesthoudende lijm. Bij werken, laat dit controleren.

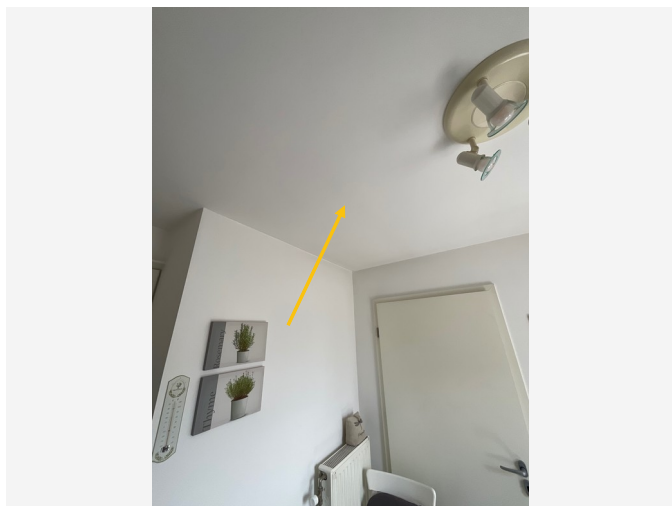
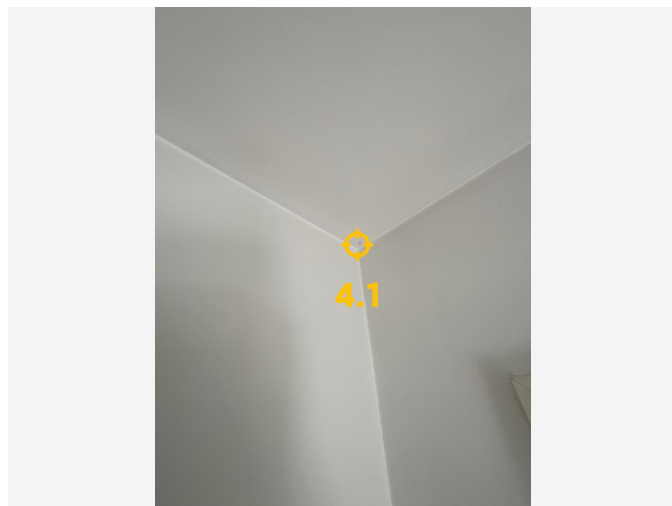
Fiche 4: Pleisterwerk plafonds

Conclusie

Geen asbest

#	Type	Referentie	Resultaat
4.1	Mengmonster	Mn2 pleister plafond	Geen asbest

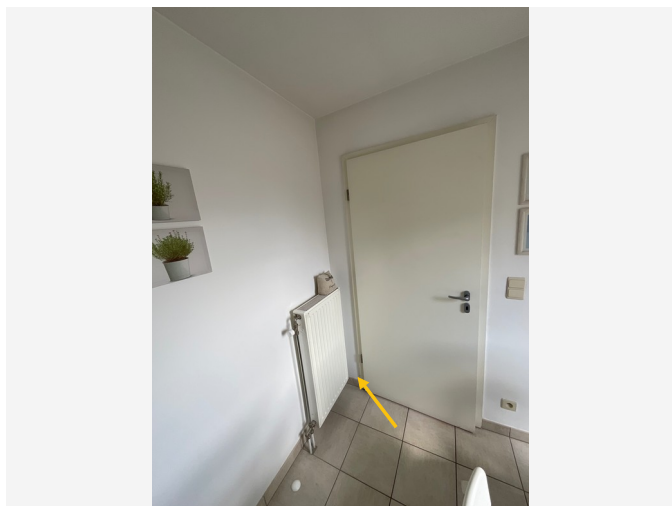
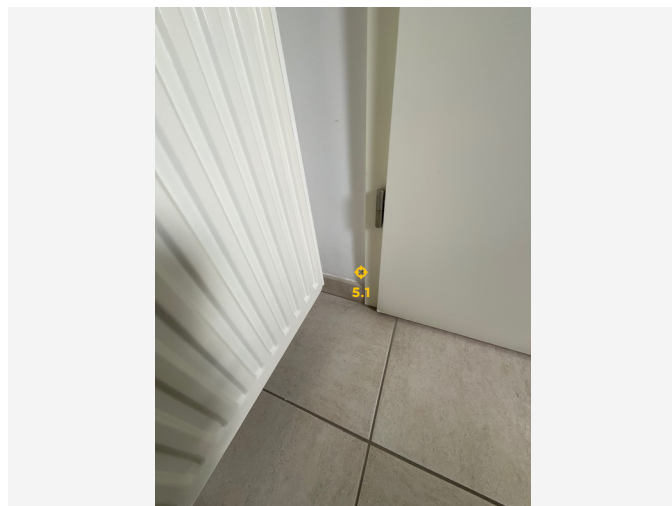
Conclusie

Geen asbest

#	Type	Referentie	Resultaat
5.1	Mengmonster	Mn1 pleister wanden	Geen asbest

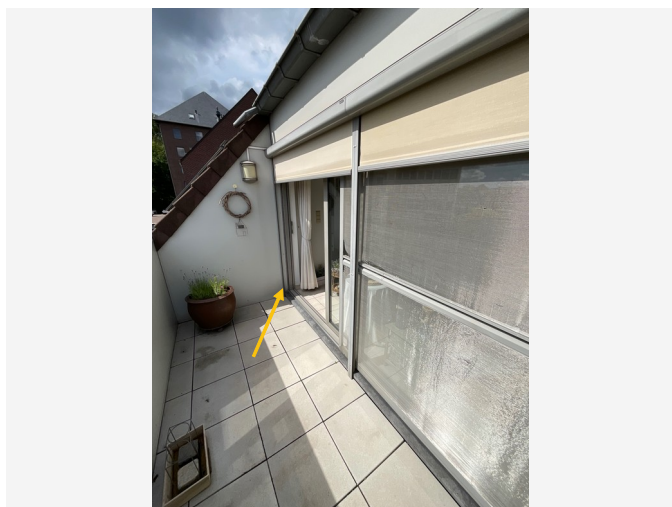
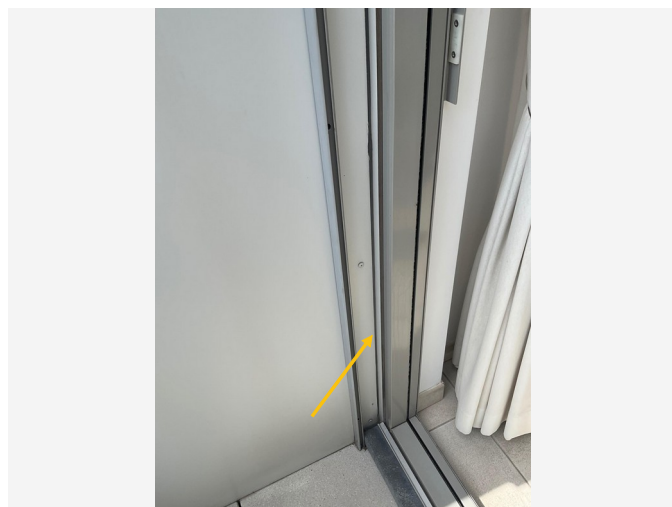
Beschrijving	Notitie	Terug te vinden op plannen
Fiche 6: Kit aan de ramen	De kit aan de ramen is niet asbestverdacht. Alle ramen werden gecontroleerd.	-
