Asbestinventarisatetest

Ketelwinning 21, 3293 Diest

Attestnummer : 20260204-000116.000

Uitgegeven op : 04.02.2026

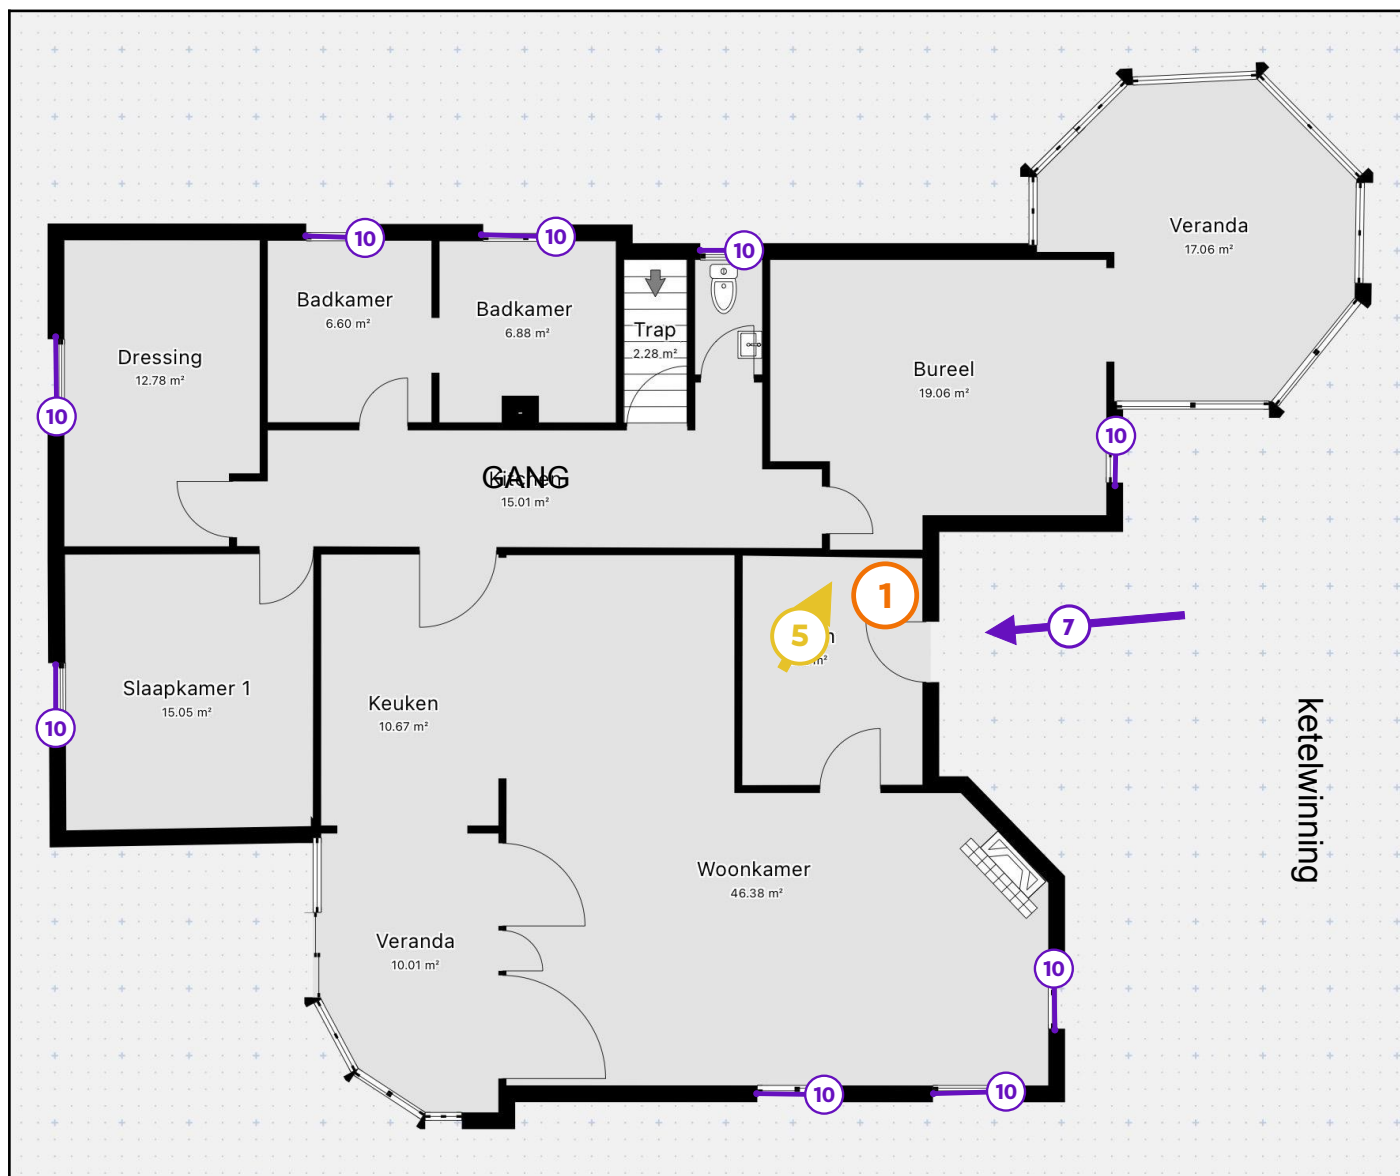
Plan 1.1: Gelijkvloers - dorpels - bakeliet

Beschrijving	Type	Actie
1. Bakeliet schakelaars/stopcontacten	Asbestmateriaal	Verwijderen
5. Bakeliet schakelkast	Asbestmateriaal	Zorgvuldig beheren
7. Kruipkelder	Beperking	-
10. Dorpels (natuursteen)	Advies	-

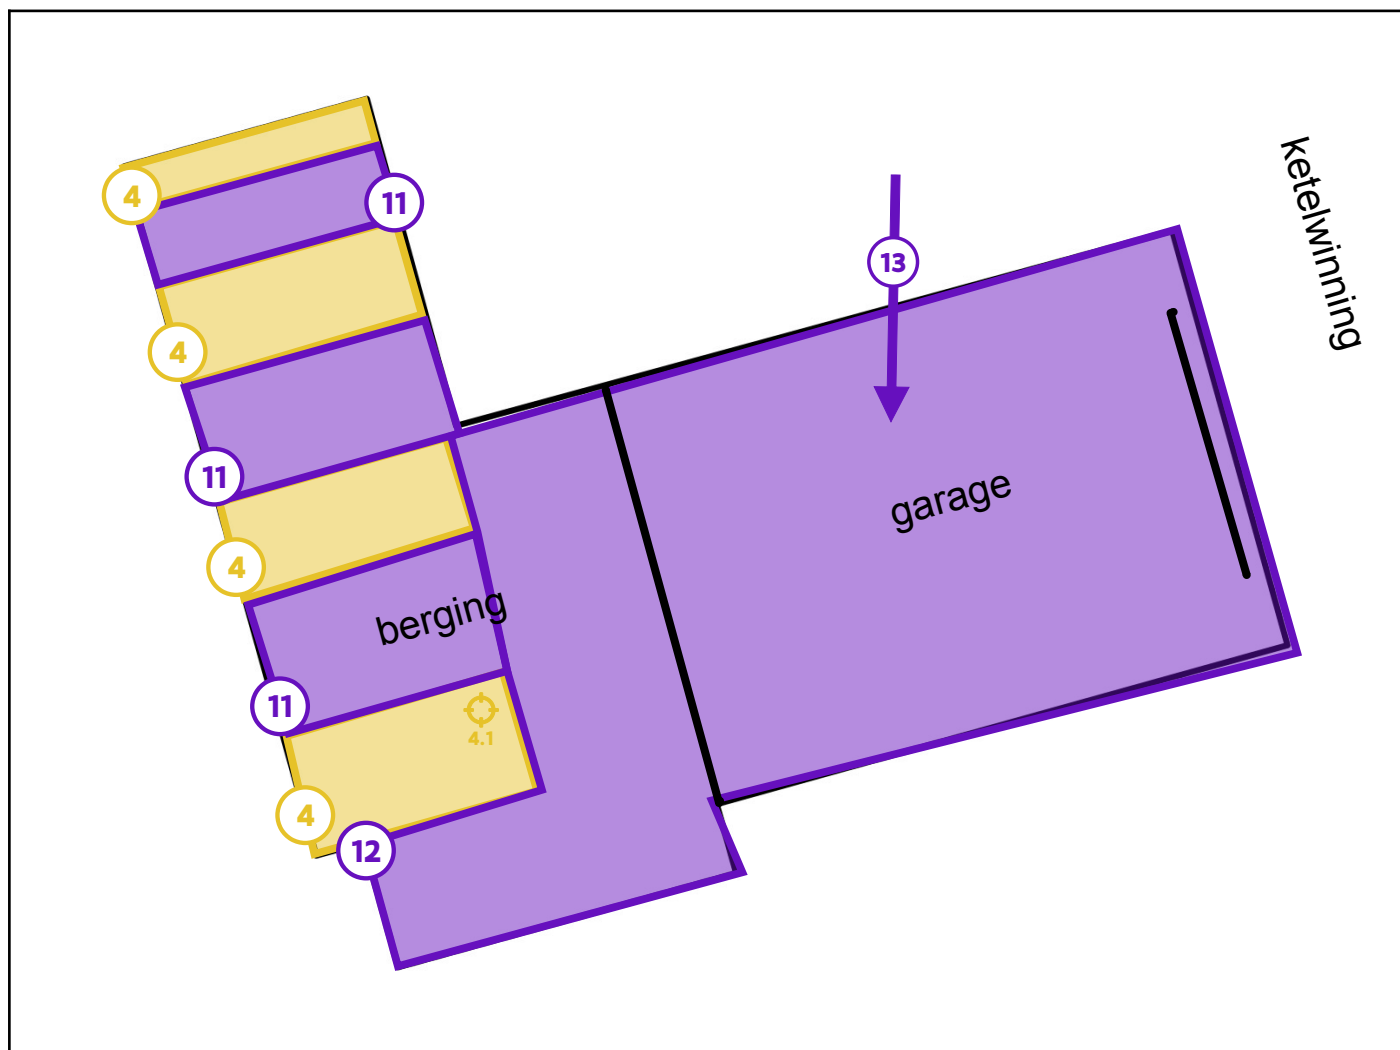
Plan 2.1: Garage - menuiserite - hout - polycarbonaat

Beschrijving	Type	Actie
4. Plafondpaneel type Menuiserite	Asbestmateriaal	Zorgvuldig beheren
4.1 Code: Mn4 menuiserite	Puntmonster	-
11. Polycarbonaat Dakplaten	Advies	-
12. Houten/kunststof wanden & plafonds	Advies	-
13. Geen onderdak aangetroffen	Advies	-

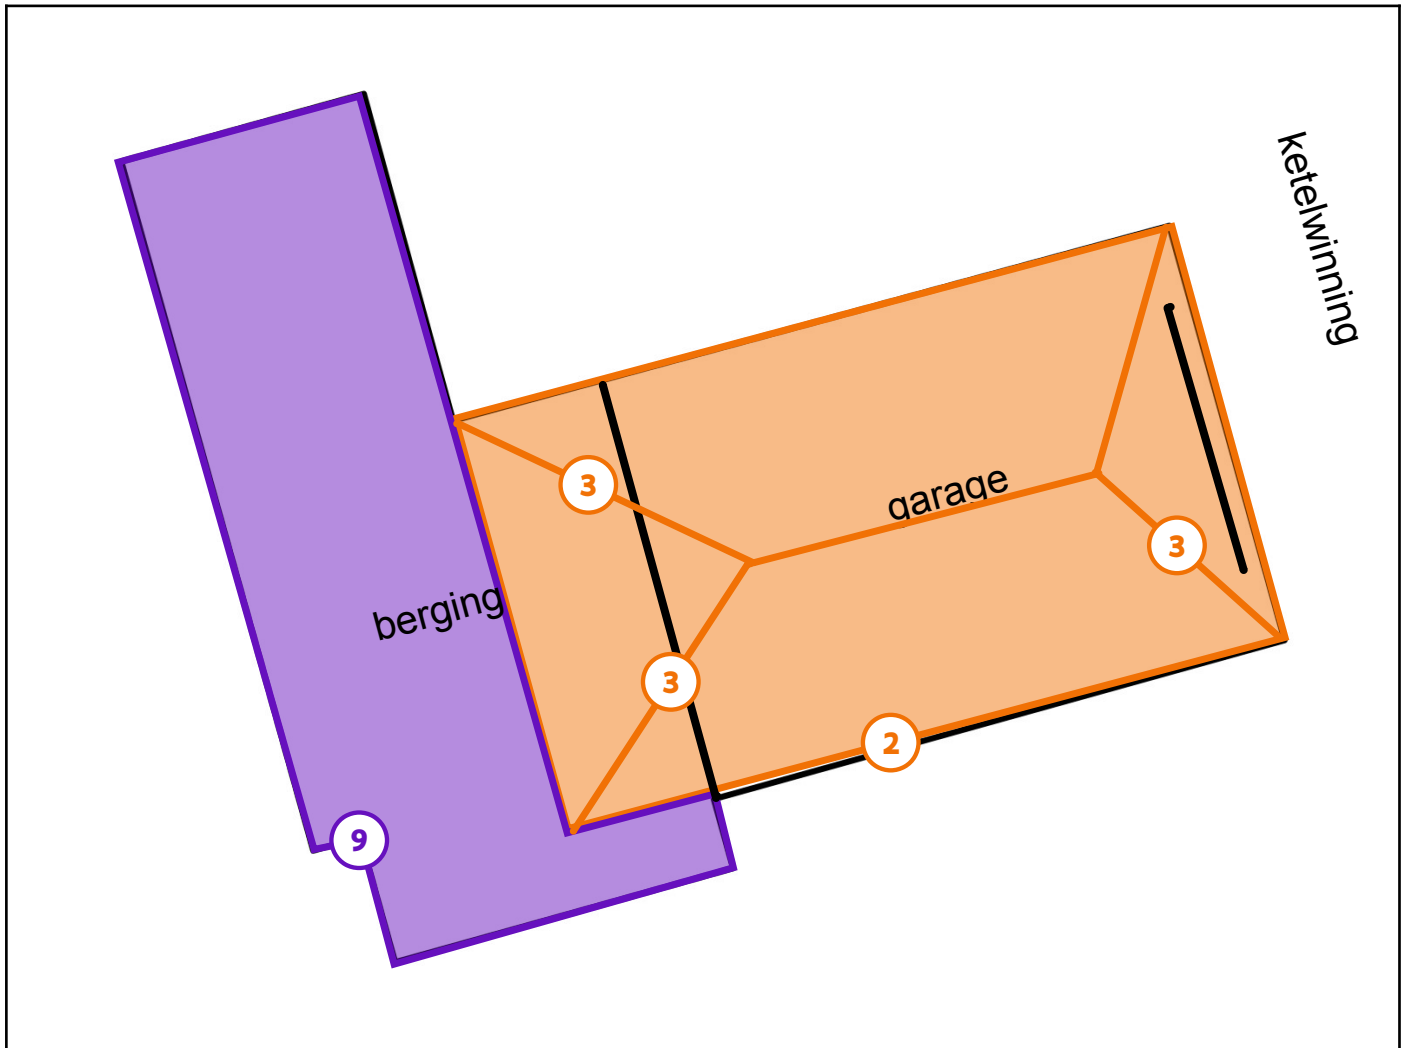
Plan 2.2: Garage - leien - nok..

Beschrijving	Type	Actie
2. Dak bestaande uit leien	Asbestmateriaal	Verwijderen
3. Nok dak	Asbestmateriaal	Verwijderen
9. Steeldeck dakplaten	Advies	-

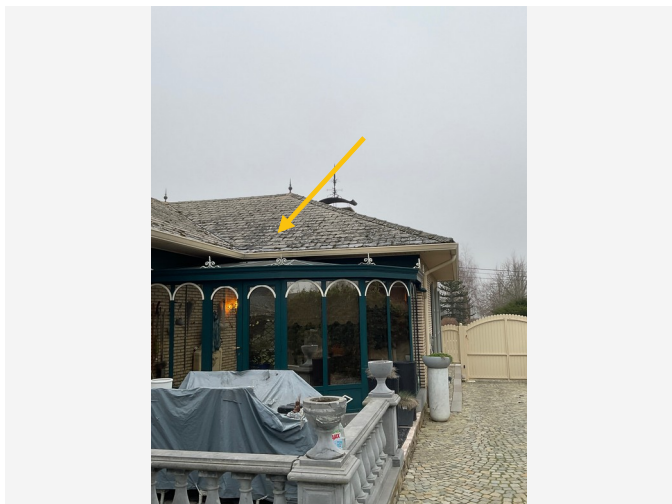
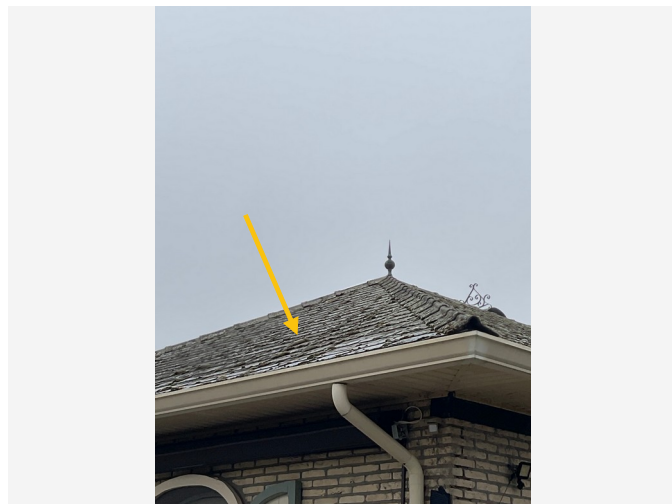
Het asbestmateriaal valt onder de mijlpaal van 2034.

Eindbeoordeling materiaalrisico	Verhoogd materiaalrisico en/of verhoogde kans op vezelvrijgave
---------------------------------	--

Gebondenheid	Categorie 1: hechtgebonden in oorsprong
Asbestsoort (vezeltype)	Alleen chrysotiel
Asbestconcentratie	Laag (< 50%)
Afschermingsgraad van het gehele materiaal	Geheel of deels (ook) vrij aan de binnenlucht
Toestand van het materiaal	Matig beschadigd, matig verweerd

#	Type	Referentie	Resultaat
2.1	Puntmonster	Mn2 leien	Chrysotiel

Beschrijving	Dak bestaande uit leien
Omgeving	Grenst aan binnen- en buitenlucht
Primaire drager	Schuin dak
Asbestmateriaal	Dak- en gevelbekleding - Lei, shingle
Bindmiddel van asbestmateriaal	Cement
Gebondenheid op basis van bindmiddel	Hecht
Hoeveelheid (oppervlakte - aantal)	<ul style="list-style-type: none">• 370,00 m² - 1 stuk
Totale oppervlakte	370,00 m ²
Eenvoudig bereikbaar	Ja
Bevestigingswijze	<ul style="list-style-type: none">• Geklemd• Genageld, geniet
Identificatiemethode	Een monstername door de asbestdeskundige met laboanalyse door een asbestlabo.
Destructieve handeling voor identificatie	Nee
Opmerking	De hoeveelheid is een zo nauwkeurig mogelijke opmeting. Hieraan kunnen evenwel geen rechten worden ontleend.

Verwijderen

- Verwijder dit asbestmateriaal zo snel mogelijk. Volg de toestand goed op.
- Hemelwater dat afspoelt van asbestcement daken of gevels kan asbestdeeltjes bevatten. Gebruik het enkel voor gesloten circuits (bv. spoelen toiletten). Reinig na het vervangen van het dak of de gevel de dakgoten en regenwaterput of -ton om asbesthoudend sediment of slib te verwijderen

- Eenvoudige handelingen: mag via doe-het-zelf of door werknemer(s) met opleidingsattest eenvoudige handelingen
Deze toepassing kan door een aannemer die over een opleidingsattest eenvoudige handelingen beschikt of door een particulier (doe-het-zelf), verwijderd worden indien er geen verhoogd risico op vrijgave van asbestvezels (max. concentratie 0,01 vezels/cm³ - CODEX Art. VI.3-54) ontstaat en de toepassing voorafgaand wordt gefixeerd/bevochtigd; de individuele elementen zonder machinale werktuigen (boormachine, slijpschijf, hogedrukreiniger,...) en zonder breken of gooien een voor een losgemaakt worden; en ten slotte dubbel en luchtdicht verpakt weggevoerd worden naar een erkend afvalpunt (recyclagepark).

- Eenvoudige handelingen: enkel door erkend asbestverwijderaar
Deze toepassing kan enkel door een erkende asbestverwijderaar verwijderd worden omdat er hier automatisch een verhoogd risico op vrijgave van asbestvezels (max. concentratie 0,01 vezels/cm³ - CODEX - Art. VI.3-54) ontstaat. (Bron: VLAREM II: 6.4.0.1 par1, par2 en par3). Een erkend asbestverwijderaar moet ingeschakeld worden voor deze toepassingen die niet (kunnen) worden verwijderd door de couveuzezakmethode, door hermetische zone of door de materialen beschreven in Vlarem II, art. 6.4.0.1 par2. (Bron: Leidraad bij het Inspectieprotocol)

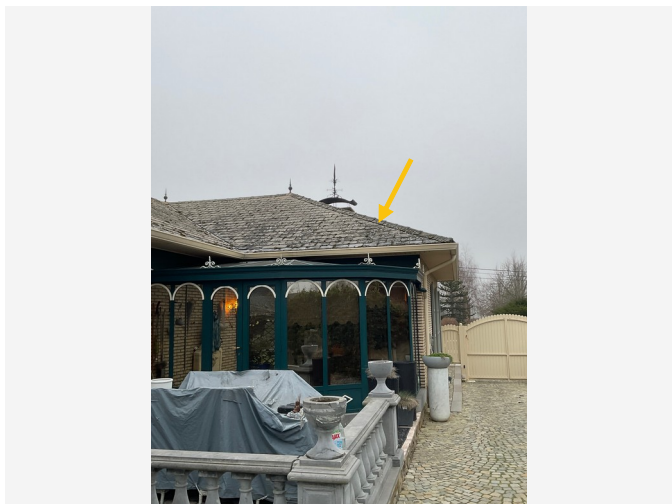
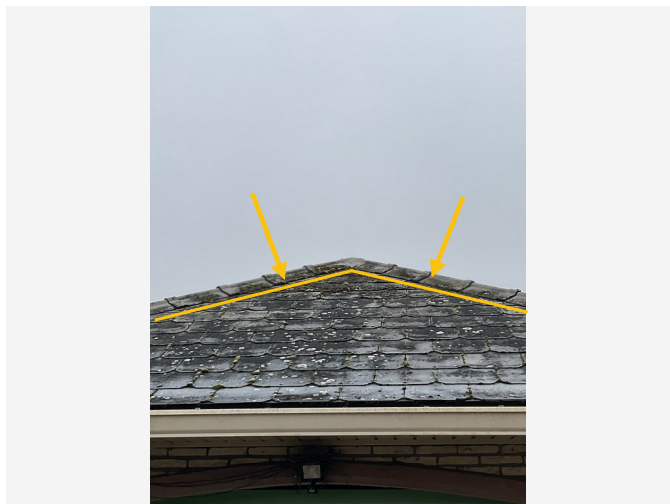
Het asbestmateriaal valt onder de mijlpaal van 2034.

Beschrijving	Nok dak
Omgeving	Buiten
Primaire drager	Schuin dak
Asbestmateriaal	Dak- en gevelbekleding - Nok, windveer, boeiboord
Bindmiddel van asbestmateriaal	Cement
Gebondenheid op basis van bindmiddel	Hecht
Hoeveelheid (oppervlakte - aantal)	<ul style="list-style-type: none">• 15,00 m² - 1 stuk
Totale oppervlakte	15,00 m ²
Eenvoudig bereikbaar	Ja
Bevestigingswijze	<ul style="list-style-type: none">• Verlijmd, ingegoten, versmeerd
Identificatiemethode	Een monstername door de asbestdeskundige met laboanalyse door een asbestlabo.
Destructieve handeling voor identificatie	Nee
Opmerking	De hoeveelheid is een zo nauwkeurig mogelijke opmeting. Hieraan kunnen evenwel geen rechten worden ontleend.

Verwijderen

- Verwijder dit asbestmateriaal zo snel mogelijk. Volg de toestand goed op.
- Hemelwater dat afspoelt van asbestcement daken of gevels kan asbestdeeltjes bevatten. Gebruik het enkel voor gesloten circuits (bv. spoelen toiletten). Reinig na het vervangen van het dak of de gevel de dakgoten en regenwaterput of -ton om asbesthoudend sediment of slib te verwijderen
- Voer bijkomende staalname(s) uit.

- Eenvoudige handelingen: mag via doe-het-zelf of door werknemer(s) met opleidingsattest eenvoudige handelingen
Deze toepassing kan door een aannemer die over een opleidingsattest eenvoudige handelingen beschikt of door een particulier (doe-het-zelf), verwijderd worden indien er geen verhoogd risico op vrijgave van asbestvezels (max. concentratie 0,01 vezels/cm³ - CODEX Art. VI.3-54) ontstaat en de toepassing voorafgaand wordt gefixeerd/bevochtigd; de individuele elementen zonder machinale werktuigen (boormachine, slijpschijf, hogedrukreiniger,...) en zonder breken of gooien een voor een losgemaakt worden; en ten slotte dubbel en luchtdicht verpakt weggevoerd worden naar een erkend afvalpunt (recyclagepark).

- Eenvoudige handelingen: enkel door erkend asbestverwijderaar
Indien bovenstaande criteria worden overschreden:

Deze toepassing kan enkel door een erkende asbestverwijderaar verwijderd worden omdat er hier automatisch een verhoogd risico op vrijgave van asbestvezels (max. concentratie 0,01 vezels/cm³ - CODEX - Art. VI.3-54) ontstaat. (Bron: VLAREM II: 6.4.0.1 par1, par2 en par3). Een erkend asbestverwijderaar moet ingeschakeld worden voor deze toepassingen die niet (kunnen) worden verwijderd door de couveuzezakmethode, door hermetische zone of door de materialen beschreven in Vlarem II, art. 6.4.0.1 par2. (Bron: Leidraad bij het Inspectieprotocol)

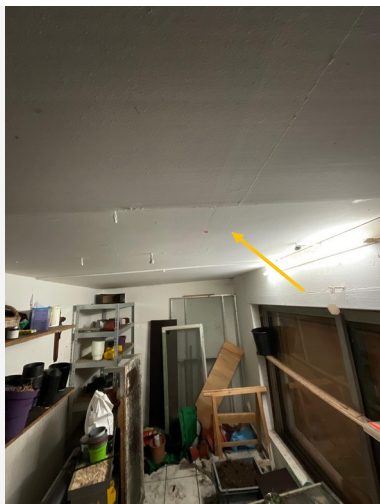
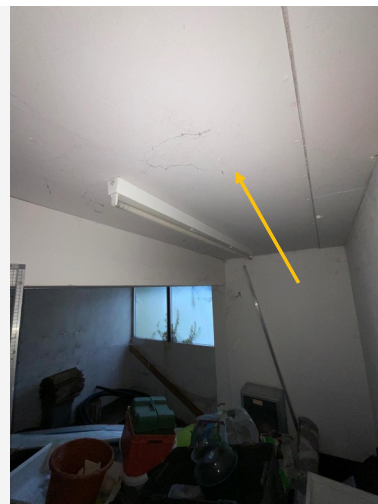
Beschrijving	Plafondpaneel type Menuiserite
Omgeving	Grenst aan binnen- en buitenlucht
Primaire drager	Schuin dak
Asbestmateriaal	Plaat, paneel, tablet - Type Menuiserite
Bindmiddel van asbestmateriaal	Cement
Gebondenheid op basis van bindmiddel	Hecht
Hoeveelheid (oppervlakte - dikte - aantal)	<ul style="list-style-type: none"> • 1,50 m² - 0,30 cm - 5 stuks
Totaal volume	0,023 m ³
Eenvoudig bereikbaar	<p>Nee</p> <ul style="list-style-type: none"> • Het asbestmateriaal is bedekt (uitgezonderd laag verf, coating, behang, kunststof, textiel) en het wegnemen van het bedekkende materiaal kan niet zonder het bedekkende materiaal te beschadigen.
Bevestigingswijze	<ul style="list-style-type: none"> • Geklemd • Genageld, geniet
Identificatiemethode	Een monstername door de asbestdeskundige met laboanalyse door een asbestlabo.
Destructieve handeling voor identificatie	Nee
Opmerking	De hoeveelheid is een zo nauwkeurig mogelijke opmeting. Hieraan kunnen evenwel geen rechten worden ontleend.

- Eenvoudige handelingen: mag via doe-het-zelf of door werknemer(s) met opleidingsattest eenvoudige handelingen
Deze toepassing kan door een aannemer die over een opleidingsattest eenvoudige handelingen beschikt of door een particulier (doe-het-zelf), verwijderd worden indien er geen verhoogd risico op vrijgave van asbestvezels (max. concentratie 0,01 vezels/cm³ - CODEX Art. VI.3-54) ontstaat en de toepassing voorafgaand wordt gefixeerd/bevochtigd; de individuele elementen zonder machinale werktuigen (boormachine, slijpschijf, hogedrukreiniger,...) en zonder breken of gooien een voor een losgemaakt worden; en ten slotte dubbel en luchtdicht verpakt weggevoerd worden naar een erkend afvalpunt (recyclagepark).

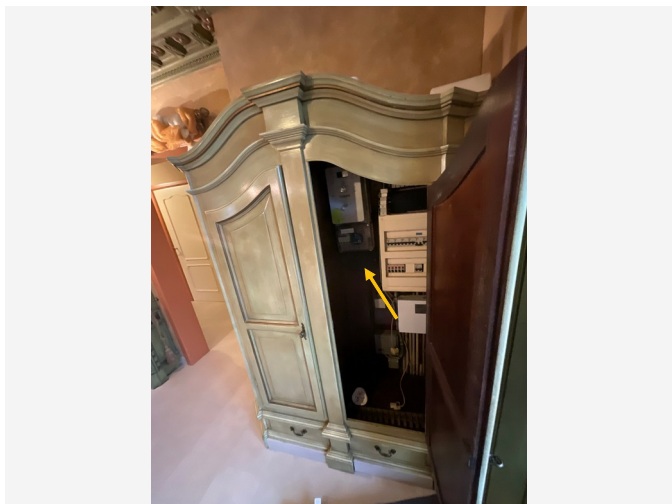
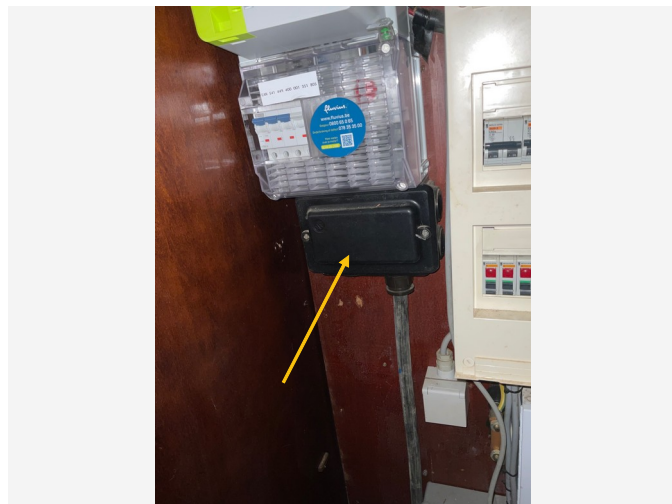
Beschrijving	Bakeliet schakelkast
Omgeving	Binnen
Primaire drager	Communicatie en elektrische infrastructuur en uitrusting
Asbestmateriaal	Plaat, paneel, tablet - Type Bakeliet
Bindmiddel van asbestmateriaal	Kunststof of -hars
Gebondenheid op basis van bindmiddel	Hecht
Hoeveelheid (oppervlakte - dikte - aantal)	• 0,10 m ² - 1,00 cm - 1 stuk
Totaal volume	0,001 m ³
Eenvoudig bereikbaar	Ja
Bevestigingswijze	• Geschroefd
Identificatiemethode	De asbestdeskundige beoordeelt het materiaal als asbestverdacht en dus asbesthoudend, en dit zonder monsternamen. Motivatie: De materialen behoren niet toe aan de eigenaar voor wie de asbestdeskundige de asbestinventaris uitvoert.
Destructieve handeling voor identificatie	Nee
Opmerking	De hoeveelheid is een zo nauwkeurig mogelijke opmeting. Hieraan kunnen evenwel geen rechten worden ontleend.

- Eenvoudige handelingen: mag via doe-het-zelf of door werknemer(s) met opleidingsattest eenvoudige handelingen
Deze toepassing kan door een aannemer die over een opleidingsattest eenvoudige handelingen beschikt of door een particulier (doe-het-zelf), verwijderd worden indien er geen verhoogd risico op vrijgave van asbestvezels (max. concentratie 0,01 vezels/cm³ - CODEX Art. VI.3-54) ontstaat en de toepassing voorafgaand wordt gefixeerd/bevochtigd; de individuele elementen zonder machinale werktuigen (boormachine, slijpschijf, hogedrukreiniger,...) en zonder breken of gooien een voor een losgemaakt worden; en ten slotte dubbel en luchtdicht verpakt weggevoerd worden naar een erkend afvalpunt (recyclagepark).

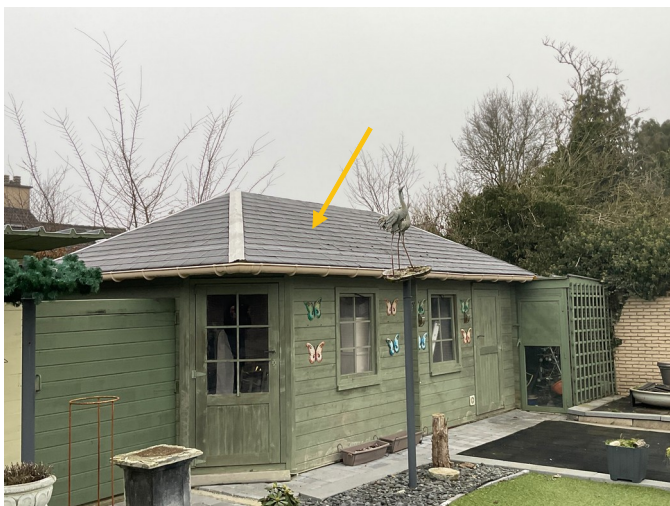
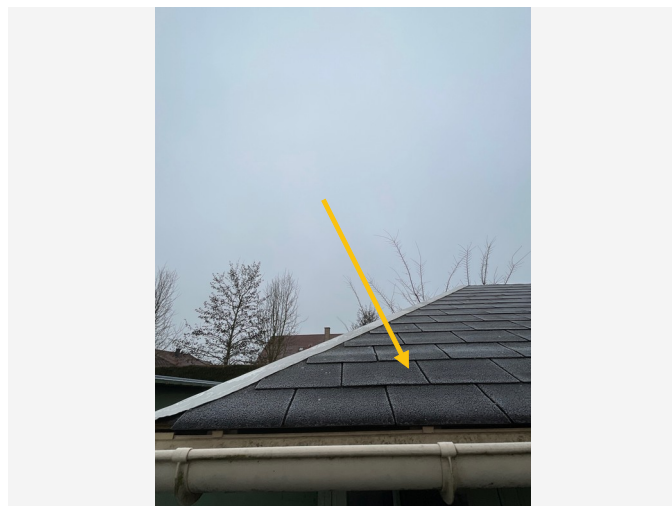
Fiche 15: shingles dak

Geen asbest

Beschrijving	shingles dak
Omgeving	Buiten
Primaire drager	Schuin dak
Bindmiddel van materiaal	Bitumen (roofing, teer, asfalt)
Gebondenheid op basis van bindmiddel	Hecht
Hoeveelheid (oppervlakte - aantal)	• 35,00 m ² - 1 stuk
Totale oppervlakte	35,00 m ²
Identificatiemethode	Een monstername door de asbestdeskundige met laboanalyse door een asbestlabo.
Destructieve handeling voor identificatie	Nee

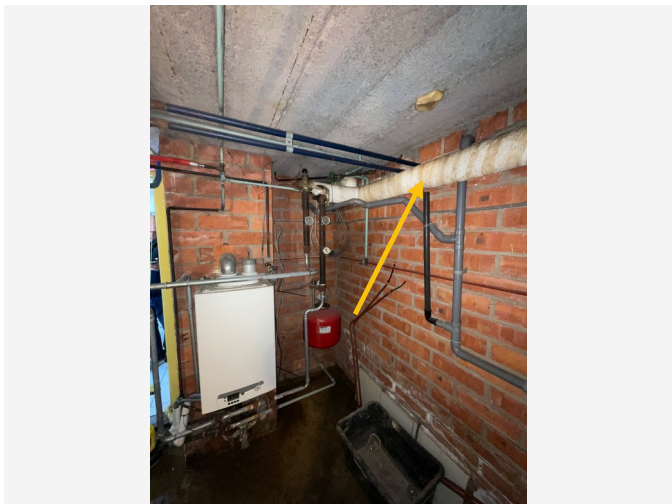
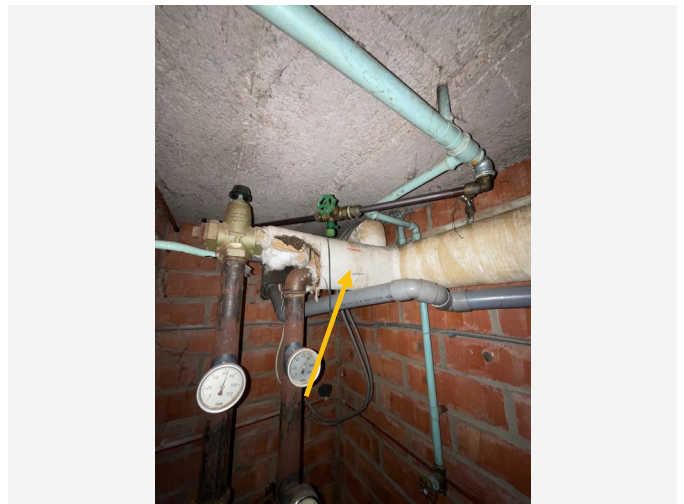
Beschrijving	Leidingisolatie (roofing - verflaag)
Omgeving	Binnen
Primaire drager	HVAC infrastructuur en uitrusting
Bindmiddel van materiaal	Bitumen (roofing, teer, asfalt)
Gebondenheid op basis van bindmiddel	Hecht
Hoeveelheid (lengte - omtrek - dikte - aantal)	<ul style="list-style-type: none">• 25,00 m - 38,00 cm - 0,40 cm - 1 stuk
Totaal volume	0,038 m ³
Identificatiemethode	Een monstername door de asbestdeskundige met laboanalyse door een asbestlabo.
Destructieve handeling voor identificatie	Nee
Opmerking	De hoeveelheid is een zo nauwkeurig mogelijke opmeting. Hieraan kunnen evenwel geen rechten worden ontleend. Rechte stukken en bochten worden waar mogelijk apart bemonsterd.

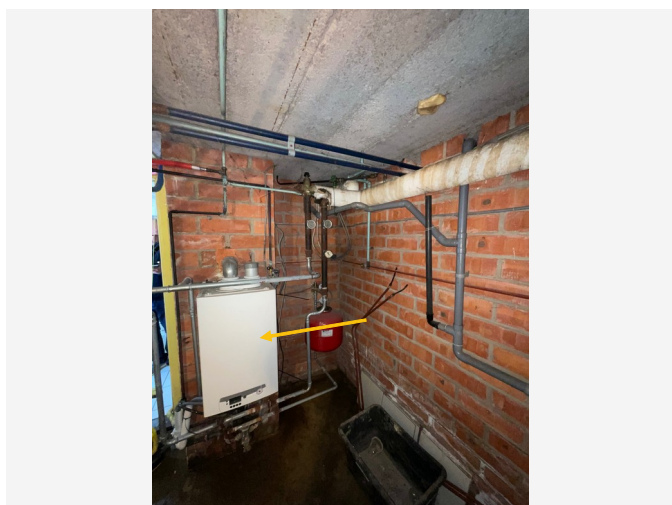
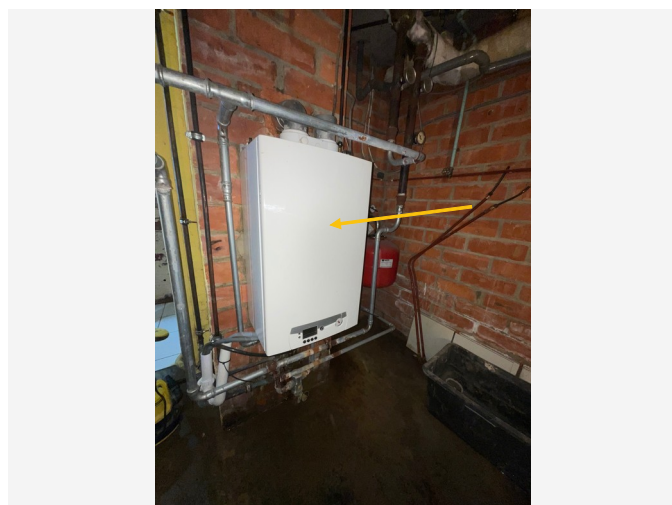
Beschrijving	Notitie	Terug te vinden op plannen
Fiche 18: Recente CV Ketel	Verwarmingstoestel met een bouwjaar na 2001 (zie bijlage)	Plan 1.5: Kelder - leidingisolatie. - cv
