Asbestinventarisatetest

Ferdinand Allenstraat 28A, 3290 Diest

Attestnummer : 20260519-000187.000

Niet-asbestveilig

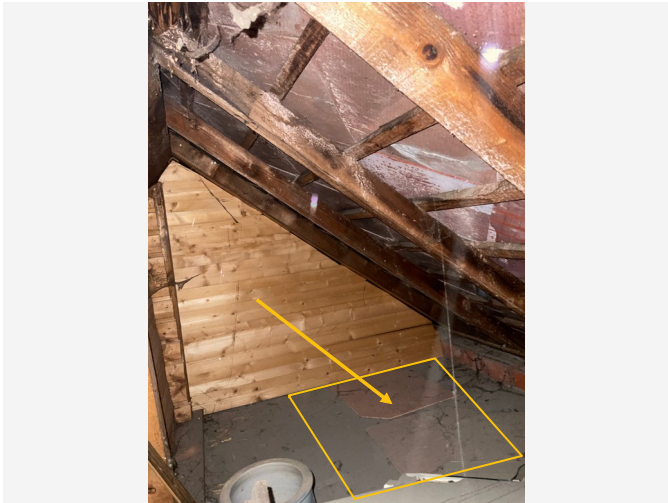
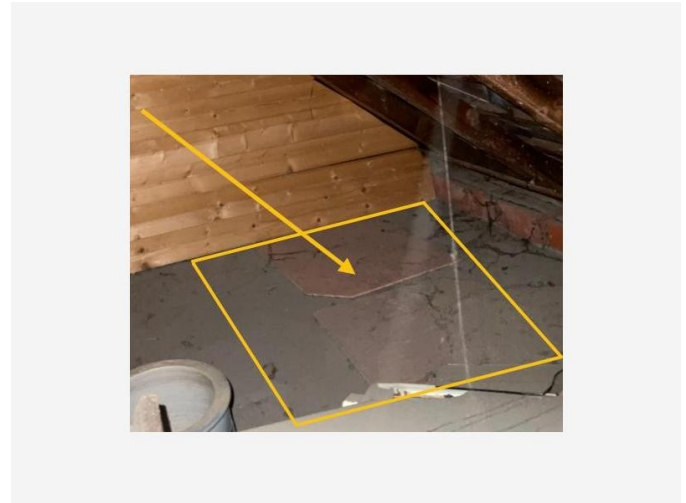
Het asbestmateriaal valt onder de mijlpaal van 2040.

Dringend verwijderen

Beschrijving	Afval (leien)
Type afvalstof	Betreft resten (contaminatie) van verwerking of beschadiging
Type resten (contaminatie)	<ul style="list-style-type: none">• Stukken, fragmenten (los, opliggend)
Besmette materialen	<ul style="list-style-type: none">• Geen (er is geen vermenging met ander materiaal)
Bron van de resten	leien dak
Omgeving	Binnen
Primaire drager	Vloer
Gebondenheid resten	Hecht
Hoeveelheid (gewicht - aantal)	<ul style="list-style-type: none">• 7,00 kg - 1 stuk
Totaal gewicht	7,00 kg
Eenvoudig bereikbaar	Ja
Identificatiemethode	De asbestdeskundige beoordeelt het materiaal als asbestverdacht en dus asbesthoudend, en dit zonder monstername.
Opmerking	De hoeveelheid is een zo nauwkeurig mogelijke opmeting. Hieraan kunnen evenwel geen rechten worden ontleend.

- Verwijder het asbestafval.

- Eenvoudige handelingen: mag via doe-het-zelf of door werknemer(s) met opleidingsattest eenvoudige handelingen
Deze toepassing kan door een aannemer die over een opleidingsattest eenvoudige handelingen beschikt of door een particulier (doe-het-zelf), verwijderd worden indien er geen verhoogd risico op vrijgave van asbestvezels (max. concentratie 0,01 vezels/cm³ - CODEX Art. VI.3-54) ontstaat en de toepassing voorafgaand wordt gefixeerd/bevochtigd; de individuele elementen zonder machinale werktuigen (boormachine, slijpschijf, hogedrukreiniger,...) en zonder breken of gooien een voor een losgemaakt worden; en ten slotte dubbel en luchtdicht verpakt weggevoerd worden naar een erkend afvalpunt (recyclagepark).

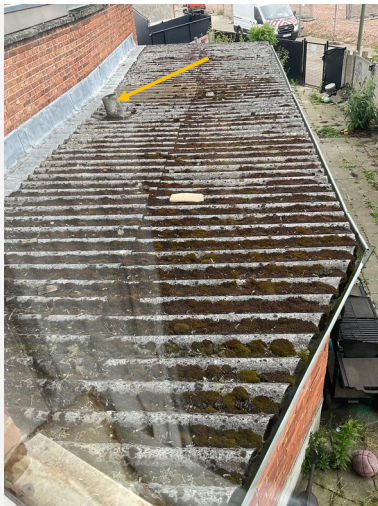
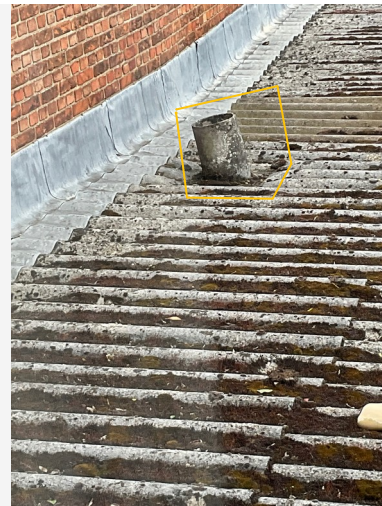
Het asbestmateriaal valt onder de mijlpaal van 2034.

Dringend verwijderen

Eindbeoordeling materiaalrisico	Hoog materiaalrisico en/of hoge kans op vezelvrijgave
---------------------------------	---

Gebondenheid	Categorie 1: hechtgebonden in oorsprong
Asbestsoort (vezeltype)	Crocidoliet aanwezig
Asbestconcentratie	Laag (< 50%)
Afschermingsgraad van het gehele materiaal	Geheel of deels vrij aan de binnenlucht, maar geen contact met binnenluchtstromen
Toestand van het materiaal	Matig beschadigd, matig verweerd

Beschrijving	rookgaskanaal (stal)
Omgeving	Grenst aan binnen- en buitenlucht
Primaire drager	HVAC infrastructuur en uitrusting
Asbestmateriaal	Rookgaskanaal
Bindmiddel van asbestmateriaal	Cement
Gebondenheid op basis van bindmiddel	Hecht
Hoeveelheid (lengte - omtrek - dikte - aantal)	<ul style="list-style-type: none">• 1,00 m - 60,00 cm - 1,00 cm - 1 stuk
Totaal volume	0,006 m ³
Eenvoudig bereikbaar	Ja
Bevestigingswijze	<ul style="list-style-type: none">• Verlijmd, ingegoten, versmeerd
Identificatiemethode	<p>De asbestdeskundige beoordeelt het materiaal als asbestverdacht en dus asbesthoudend, en dit zonder monstername.</p> <p>Motivatie: Er is een onderzoeksbepanking die monstername verhindert; De ruimte of het materiaal bevindt zich hoger dan 3,5 meter vanaf een vaste ondergrond.</p>
Destructieve handeling voor identificatie	Nee
Opmerking	De hoeveelheid is een zo nauwkeurig mogelijke opmeting. Hieraan kunnen evenwel geen rechten worden ontleend.

- Zorg voor een veilig beheer. Vermijd het beschadigen van het asbestmateriaal. Controleer de toestand jaarlijks op wijzigingen.
- Voer bijkomende staalname(s) uit.

- Eenvoudige handelingen: mag via doe-het-zelf of door werknemer(s) met opleidingsattest eenvoudige handelingen
Deze toepassing kan door een aannemer die over een opleidingsattest eenvoudige handelingen beschikt of door een particulier (doe-het-zelf), verwijderd worden indien er geen verhoogd risico op vrijgave van asbestvezels (max. concentratie 0,01 vezels/cm³ - CODEX Art. VI.3-54) ontstaat en de toepassing voorafgaand wordt gefixeerd/bevochtigd; de individuele elementen zonder machinale werktuigen (boormachine, slijpschijf, hogedrukreiniger,...) en zonder breken of gooien een voor een losgemaakt worden; en ten slotte dubbel en luchtdicht verpakt weggevoerd worden naar een erkend afvalpunt (recyclagepark).

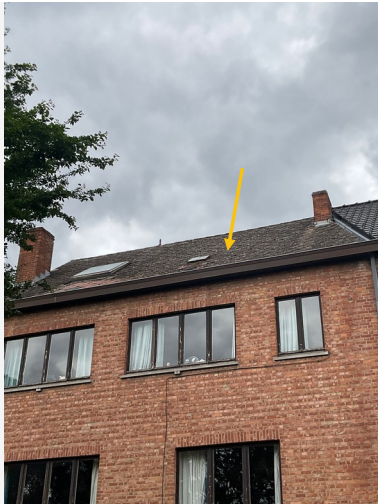
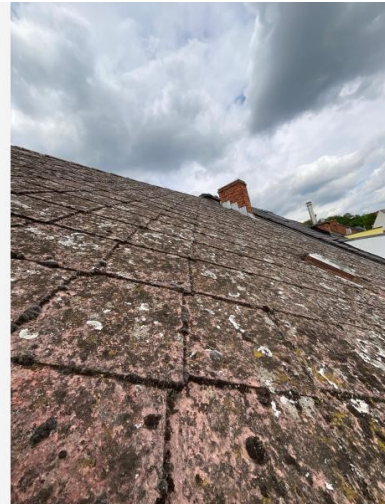
Het asbestmateriaal valt onder de mijlpaal van 2034.

Dringend verwijderen

Eindbeoordeling materiaalrisico	Hoog materiaalrisico en/of hoge kans op vezelvrijgave
---------------------------------	---

Gebondenheid	Categorie 1: hechtgebonden in oorsprong
Asbestsoort (vezeltype)	Crocidoliet aanwezig
Asbestconcentratie	Laag (< 50%)
Afschermingsgraad van het gehele materiaal	Geheel of deels vrij aan de binnenlucht, maar geen contact met binnenluchtstromen
Toestand van het materiaal	Matig beschadigd, matig verweerd

#	Type	Referentie	Resultaat
3.1	Puntmonster	Mn6 leien	Chrysotiel, Crocidoliet

Beschrijving	Leien dak (woonhuis)
Omgeving	Grenst aan binnen- en buitenlucht
Primaire drager	Schuin dak
Asbestmateriaal	Dak- en gevelbekleding - Lei, shingle
Bindmiddel van asbestmateriaal	Cement
Gebondenheid op basis van bindmiddel	Hecht
Hoeveelheid (oppervlakte - aantal)	<ul style="list-style-type: none">• 107,00 m² - 1 stuk
Totale oppervlakte	107,00 m ²
Eenvoudig bereikbaar	Ja
Bevestigingswijze	<ul style="list-style-type: none">• Geklemd• Genageld, geniet
Identificatiemethode	Een monstername door de asbestdeskundige met laboanalyse door een asbestlabo.
Destructieve handeling voor identificatie	Nee
Opmerking	De hoeveelheid is een zo nauwkeurig mogelijke opmeting. Hieraan kunnen evenwel geen rechten worden ontleend.

- Verwijder dit asbestmateriaal zo snel mogelijk. Volg de toestand goed op.
- Hemelwater dat afspoelt van asbestcement daken of gevels kan asbestdeeltjes bevatten. Gebruik het enkel voor gesloten circuits (bv. spoelen toiletten). Reinig na het vervangen van het dak of de gevel de dakgoten en regenwaterput of -ton om asbesthoudend sediment of slib te verwijderen

- Eenvoudige handelingen: enkel door erkend asbestverwijderaar
Deze toepassing kan enkel door een erkende asbestverwijderaar verwijderd worden omdat er hier automatisch een verhoogd risico op vrijgave van asbestvezels (max. concentratie 0,01 vezels/cm³ - CODEX - Art. VI.3-54) ontstaat. (Bron: VLAREM II: 6.4.0.1 par1, par2 en par3). Een erkend asbestverwijderaar moet ingeschakeld worden voor deze toepassingen die niet (kunnen) worden verwijderd door de couveuzemethode, door hermetische zone of door de materialen beschreven in Vlarem II, art. 6.4.0.1 par2. (Bron: Leidraad bij het Inspectieprotocol)

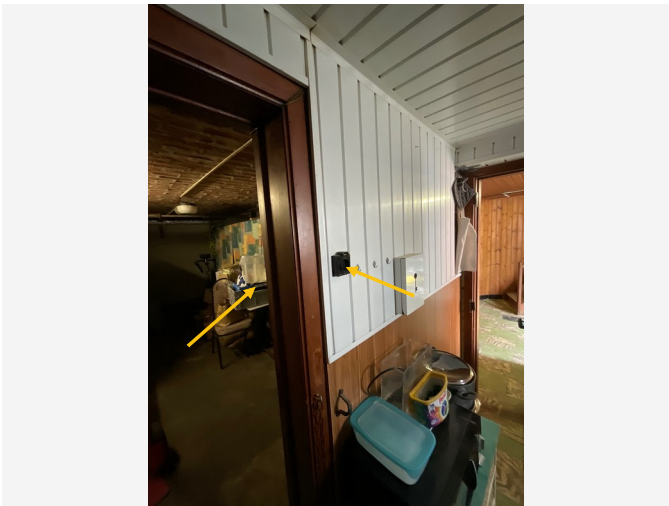
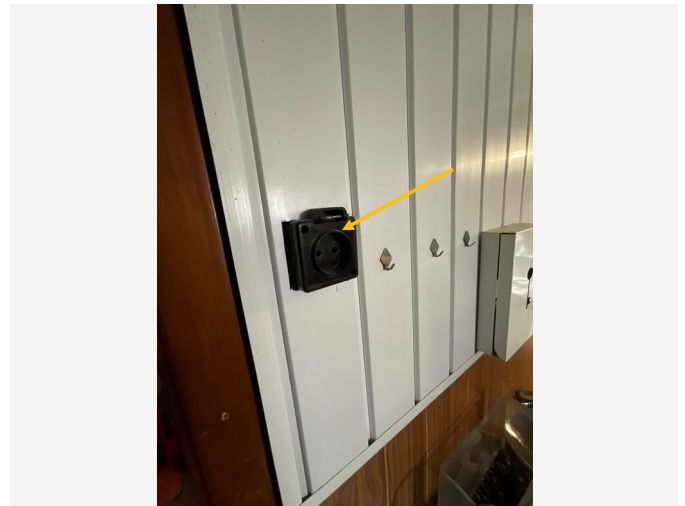
Het asbestmateriaal valt onder de mijlpaal van 2040.

Beschrijving	Bakeliet schakelaars/stopcontacten
Omgeving	Binnen
Primaire drager	Communicatie en elektrische infrastructuur en uitrusting
Asbestmateriaal	Plaat, paneel, tablet - Type Bakeliet
Bindmiddel van asbestmateriaal	Kunststof of -hars
Gebondenheid op basis van bindmiddel	Hecht
Hoeveelheid (oppervlakte - dikte - aantal)	<ul style="list-style-type: none"> • 0,10 m² - 1,00 cm - 3 stuks
Totaal volume	0,003 m ³
Eenvoudig bereikbaar	Ja
Bevestigingswijze	<ul style="list-style-type: none"> • Geschroefd
Identificatiemethode	<p>De asbestdeskundige beoordeelt het materiaal als asbestverdacht en dus asbesthoudend, en dit zonder monstername.</p> <p>Motivatie: De monstername brengt andere schade aan dan schade die inherent is aan de monstername.</p>
Destructieve handeling voor identificatie	Nee
Opmerking	De hoeveelheid is een zo nauwkeurig mogelijke opmeting. Hieraan kunnen evenwel geen rechten worden ontleend. Monstername niet uitgevoerd wegens risico op beschadiging van een elektrisch component en mogelijke blootstelling aan spanning of storingen in de elektrische installatie.

- Eenvoudige handelingen: mag via doe-het-zelf of door werknemer(s) met opleidingsattest eenvoudige handelingen
Deze toepassing kan door een aannemer die over een opleidingsattest eenvoudige handelingen beschikt of door een particulier (doe-het-zelf), verwijderd worden indien er geen verhoogd risico op vrijgave van asbestvezels (max. concentratie 0,01 vezels/cm³ - CODEX Art. VI.3-54) ontstaat en de toepassing voorafgaand wordt gefixeerd/bevochtigd; de individuele elementen zonder machinale werktuigen (boormachine, slijpschijf, hogedrukreiniger,...) en zonder breken of gooien een voor een losgemaakt worden; en ten slotte dubbel en luchtdicht verpakt weggevoerd worden naar een erkend afvalpunt (recyclagepark).

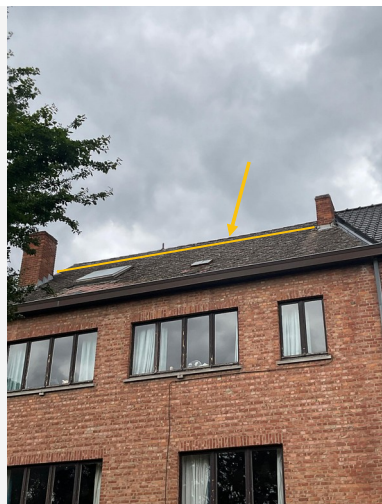
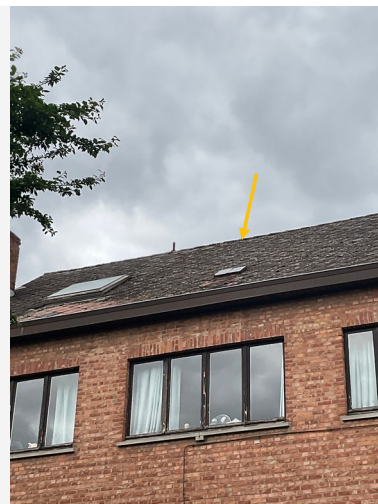
Beschrijving	Nok dak
Omgeving	Buiten
Primaire drager	Schuin dak
Asbestmateriaal	Dak- en gevelbekleding - Nok, windveer, boeiboord
Bindmiddel van asbestmateriaal	Cement
Gebondenheid op basis van bindmiddel	Hecht
Hoeveelheid (oppervlakte - aantal)	<ul style="list-style-type: none">• 5,00 m² - 1 stuk
Totale oppervlakte	5,00 m ²
Eenvoudig bereikbaar	Ja
Bevestigingswijze	<ul style="list-style-type: none">• Verlijmd, ingegoten, versmeerd
Identificatiemethode	<p>De asbestdeskundige beoordeelt het materiaal als asbestverdacht en dus asbesthoudend, en dit zonder monstername.</p> <p>Motivatie: Er is een onderzoeksbeperking die monstername verhindert; De ruimte of het materiaal bevindt zich hoger dan 3,5 meter vanaf een vaste ondergrond.</p>
Destructieve handeling voor identificatie	Nee
Opmerking	De hoeveelheid is een zo nauwkeurig mogelijke opmeting. Hieraan kunnen evenwel geen rechten worden ontleend.

- Eenvoudige handelingen: mag via doe-het-zelf of door werknemer(s) met opleidingsattest eenvoudige handelingen
Deze toepassing kan door een aannemer die over een opleidingsattest eenvoudige handelingen beschikt of door een particulier (doe-het-zelf), verwijderd worden indien er geen verhoogd risico op vrijgave van asbestvezels (max. concentratie 0,01 vezels/cm³ - CODEX Art. VI.3-54) ontstaat en de toepassing voorafgaand wordt gefixeerd/bevochtigd; de individuele elementen zonder machinale werktuigen (boormachine, slijpschijf, hogedrukreiniger,...) en zonder breken of gooien een voor een losgemaakt worden; en ten slotte dubbel en luchtdicht verpakt weggevoerd worden naar een erkend afvalpunt (recyclagepark).

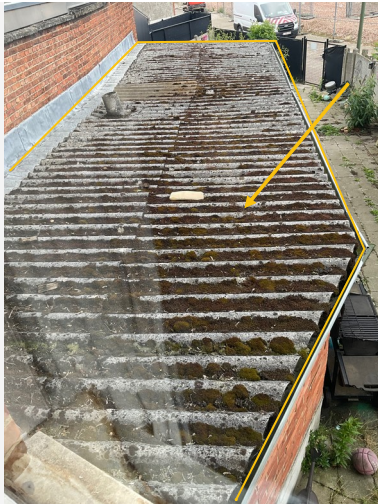
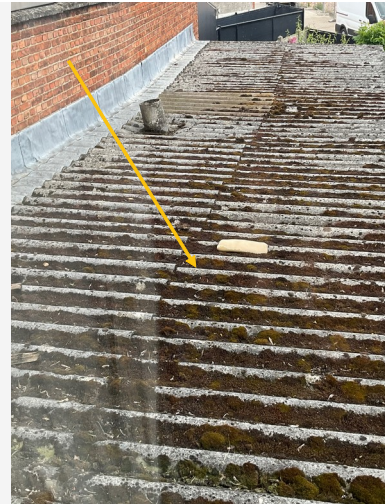
Beschrijving	Golfplaten dak (stal)
Omgeving	Grenst aan binnen- en buitenlucht
Primaire drager	Schuin dak
Asbestmateriaal	Dak- en gevelbekleding - Golfplaat
Bindmiddel van asbestmateriaal	Cement
Gebondenheid op basis van bindmiddel	Hecht
Hoeveelheid (oppervlakte - aantal)	<ul style="list-style-type: none">• 30,00 m² - 1 stuk
Totale oppervlakte	30,00 m ²
Eenvoudig bereikbaar	Ja
Bevestigingswijze	<ul style="list-style-type: none">• Geklemd• Geschroefd
Identificatiemethode	Een monstername door de asbestdeskundige met laboanalyse door een asbestlabo.
Destructieve handeling voor identificatie	Nee
Opmerking	De hoeveelheid is een zo nauwkeurig mogelijke opmeting. Hieraan kunnen evenwel geen rechten worden ontleend.

- Eenvoudige handelingen: mag via doe-het-zelf of door werknemer(s) met opleidingsattest eenvoudige handelingen
Deze toepassing kan door een aannemer die over een opleidingsattest eenvoudige handelingen beschikt of door een particulier (doe-het-zelf), verwijderd worden indien er geen verhoogd risico op vrijgave van asbestvezels (max. concentratie 0,01 vezels/cm³ - CODEX Art. VI.3-54) ontstaat en de toepassing voorafgaand wordt gefixeerd/bevochtigd; de individuele elementen zonder machinale werktuigen (boormachine, slijpschijf, hogedrukreiniger,...) en zonder breken of gooien een voor een losgemaakt worden; en ten slotte dubbel en luchtdicht verpakt weggevoerd worden naar een erkend afvalpunt (recyclagepark).

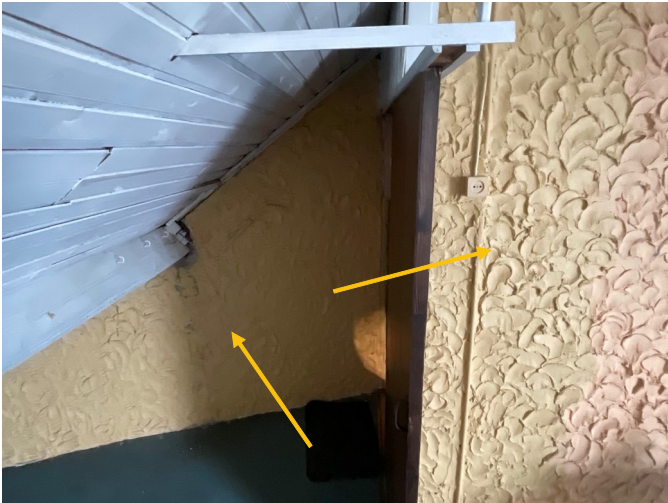
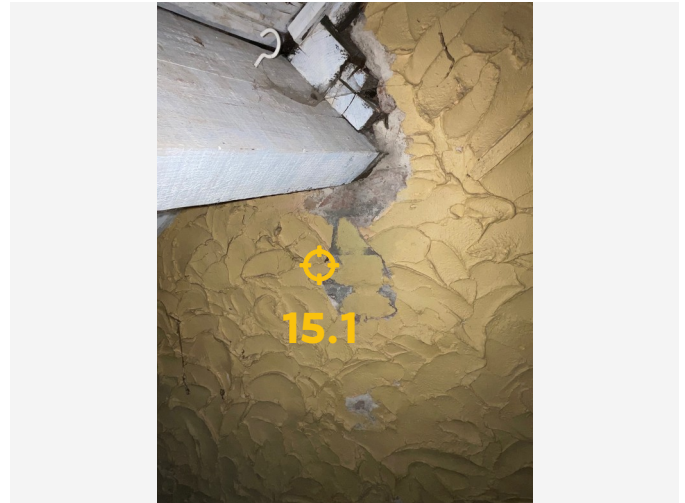
Fiche 15: Pleisterwerk wanden

Geen asbest

Beschrijving	Pleisterwerk wanden
Omgeving	Binnen
Primaire drager	Binnenwand
Bindmiddel van materiaal	Gips - kalk
Gebondenheid op basis van bindmiddel	Niet-hechtgebonden
Hoeveelheid (oppervlakte - dikte - aantal)	• 300,00 m ² - 1,00 cm - 1 stuk
Totaal volume	3,00 m ³
Identificatiemethode	Een monstername door de asbestdeskundige met laboanalyse door een asbestlabo.
Destructieve handeling voor identificatie	Nee
Opmerking	<p>De hoeveelheid is een zo nauwkeurig mogelijke opmeting. Hieraan kunnen evenwel geen rechten worden ontleend.</p> <p>Het pleisterwerk van wanden en/of plafonds werd volgens de richtlijnen van het inspectieprotocol bemonsterd. Gezien het om een in situ vervaardigde toepassing gaat wordt er niet uitgesloten dat de samenstelling op andere plaatsen in de constructie afwijkt van hetgeen werd bemonsterd. Waar mogelijk, wordt staalname uitgevoerd conform het inspectieprotocol: in een droge ruimte zoals een slaapkamer, in een natte ruimte zoals een keuken of badkamer, in een traphal en in een stookruimte.</p> <p>Staalname: -</p>
