Asbestinventarisatetest

Statiestraat 25, 3290 Diest

Attestnummer : 20260623-000259.000

Asbestveilig (maar mogelijk niet asbestvrij)

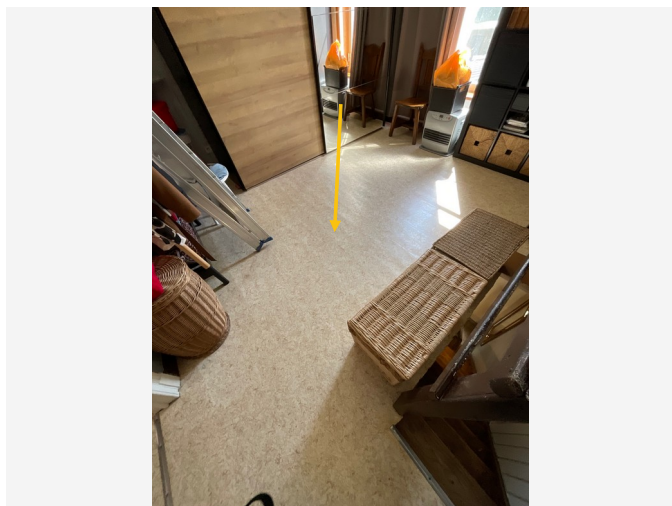
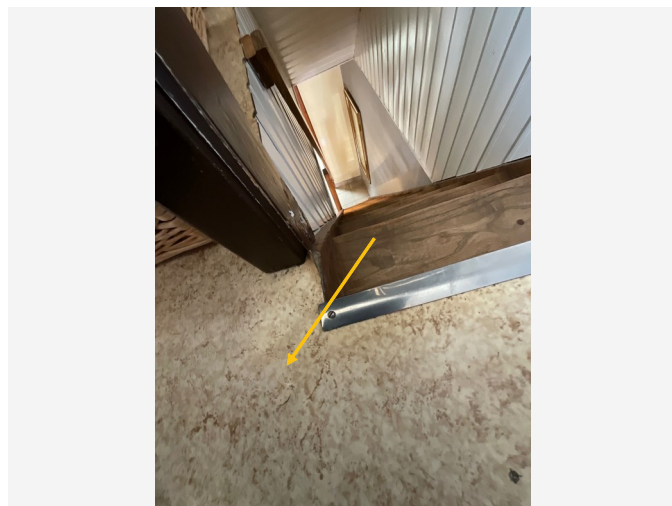
Informatie over een niet-asbestverdacht materiaal

Niet-asbestverdacht vloerzeil. Inspectie van eventuele onderliggende lagen is niet mogelijk zonder uitbreiding naar een destructief onderzoek.

De asbestdeskundige beoordeelt het materiaal als niet-asbestverdacht.

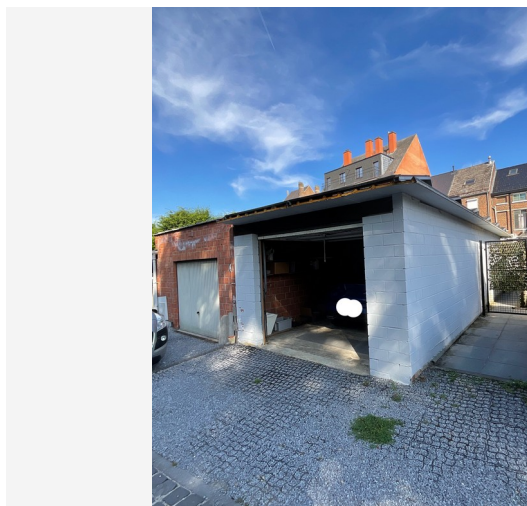
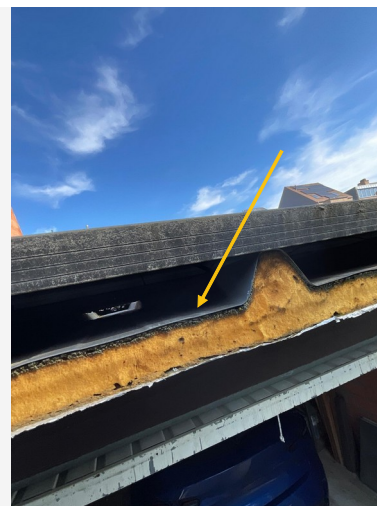
Informatie over een niet-asbestverdacht materiaal

Steeldeck dakplaten zijn zelfdragende, geprofileerde stalen platen

Basis voor advies	De asbestdeskundige beoordeelt het materiaal als niet-asbestverdacht.
-------------------	---

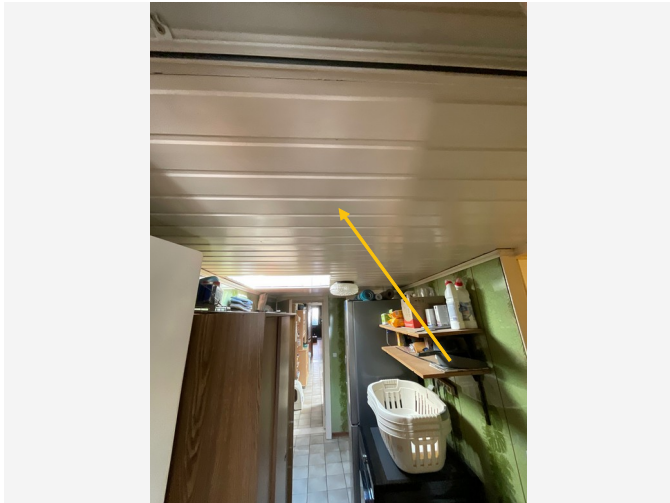
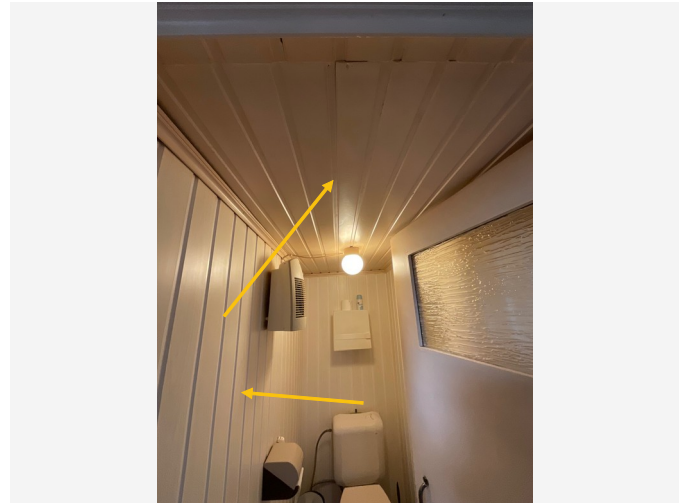
Informatie over een niet-asbestverdacht materiaal

- wanden en/of plafonds vervaardigd uit Hout/kunststof
- Mogelijk asbesthoudende materialen achter de constructie aanwezig.
- bijkomend destructief onderzoek uit te voeren.

De asbestdeskundige beoordeelt het materiaal als niet-asbestverdacht.

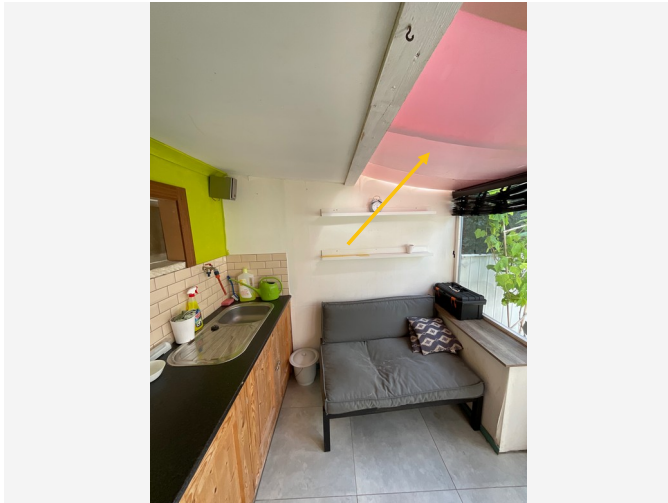
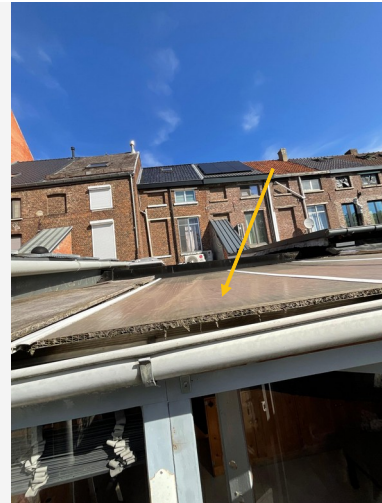
Informatie over een niet-asbestverdacht materiaal

Polycarbonaat plaatmateriaal is een stevige harde en doorzichtige kunststof plaat dat goed bestand is tegen hoge temperaturen.

De asbestdeskundige beoordeelt het materiaal als niet-asbestverdacht.

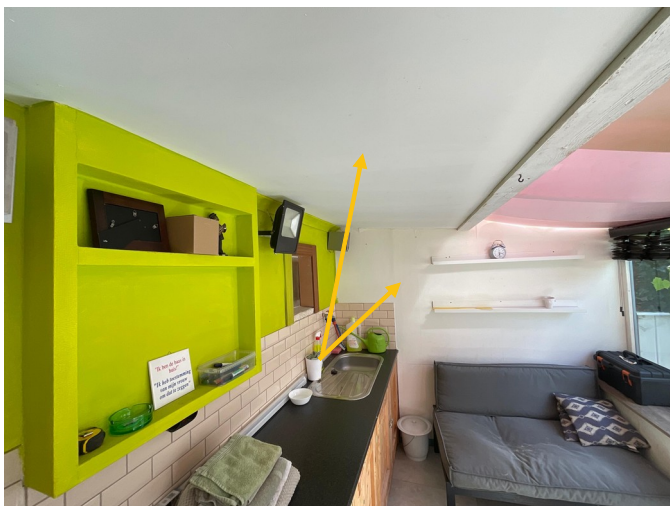
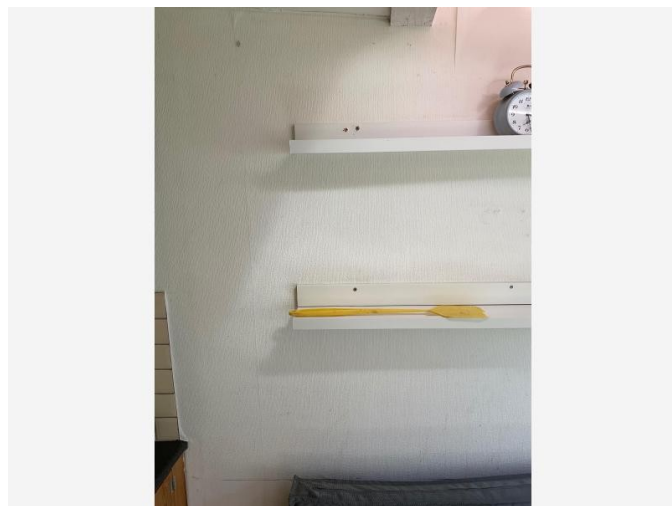
Informatie over een materiaal dat de asbestdeskundige niet kan waarnemen of vaststellen

- wanden en/of plafonds vervaardigd uit gipsplaten.
- Mogelijk asbesthoudende materialen achter de constructie aanwezig.
- Mogelijk asbesthoudende afsmeerlaag tussen de platen. (afsmeerlaag niet waarneembaar)
- Aanvullend destructief onderzoek uit te voeren.

Basis voor advies	Beoordeling op basis van expertise met een vaststelling door de asbestdeskundige.
-------------------	---

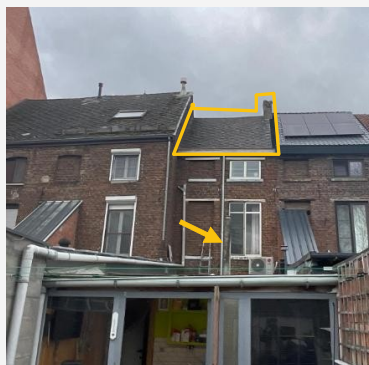
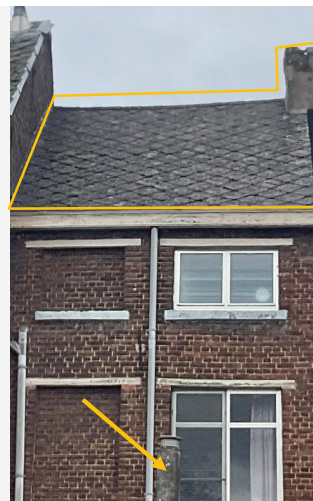
Fiche 6: AC rookgaskanaal en leien dak niet meer aanwezig

Informatie over een materiaal dat de asbestdeskundige niet meer kan waarnemen of vaststellen

Het oorspronkelijke rookgaskanaal en het leien dak werden intussen verwijderd in het kader van dakwerken. De verwijdering werd uitgevoerd door de dakwerker tijdens de plaatsing van een nieuw dak en zijn bijgevolg niet meer aanwezig tijdens deze inspectie.

Basis voor advies	Beoordeling op basis van expertise met een vaststelling door de asbestdeskundige.
-------------------	---

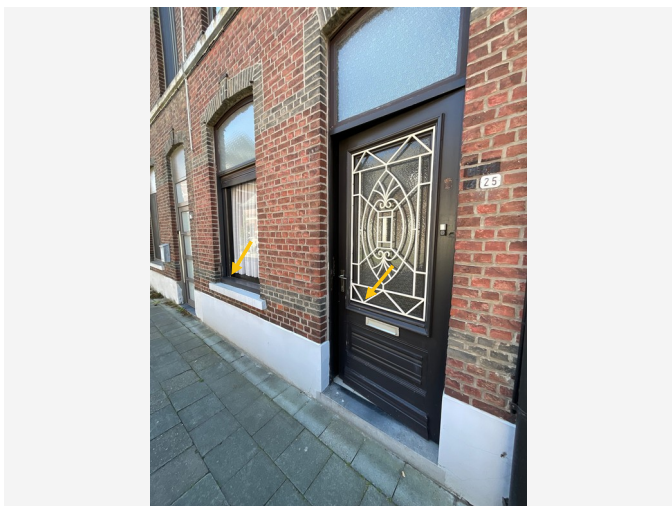
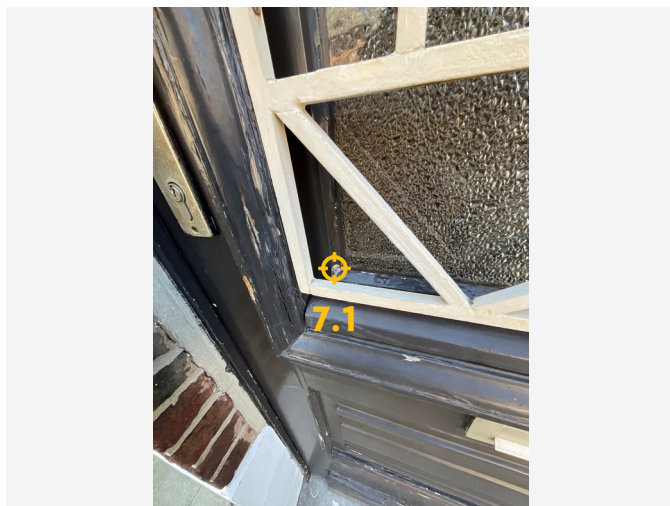
Geen asbest

#	Type	Referentie	Resultaat
7.1	Puntmonster	Mn5 Mastiek (glas) houten ramen	Geen asbest

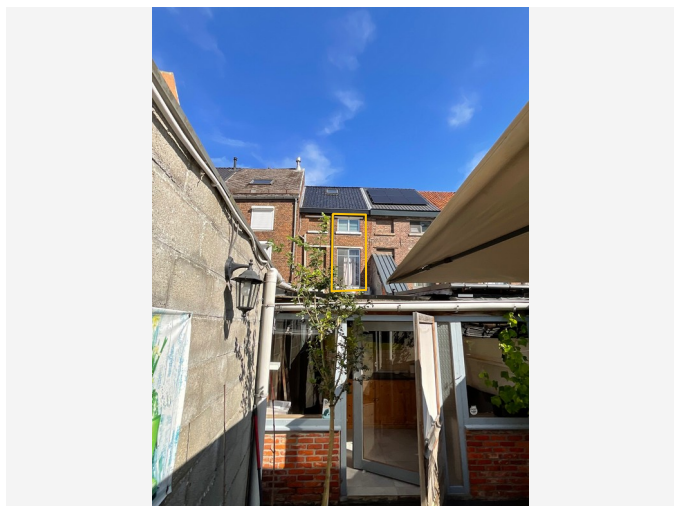
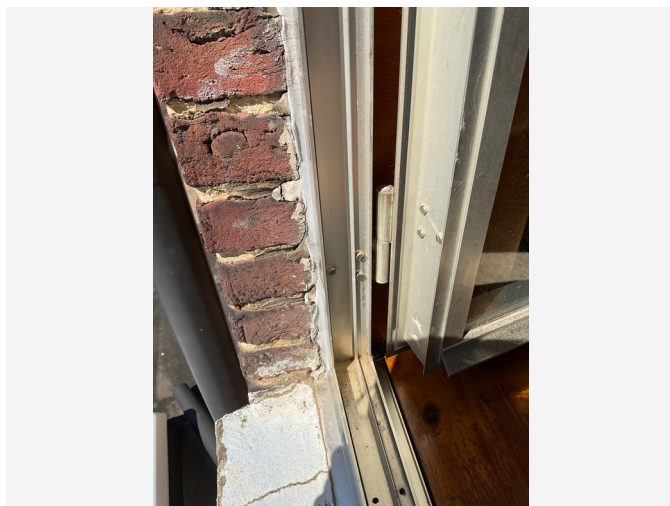
Fiche 8: Mastiek alu ramen (kader - gevel)

Geen asbest

#	Type	Referentie	Resultaat
8.1	Puntmonster	Mn2 Mastiek alu ramen (kader - gevel)	Geen asbest

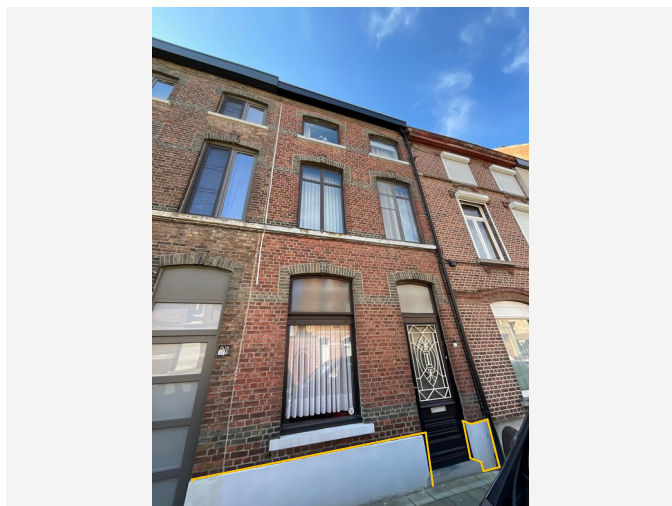
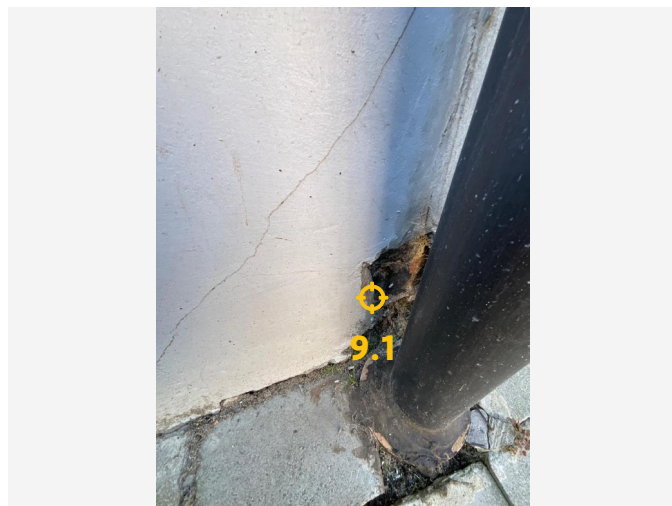
Geen asbest

#	Type	Referentie	Resultaat
9.1	Mengmonster	Mn3 Cementpleister voorgevel woonhuis	Geen asbest

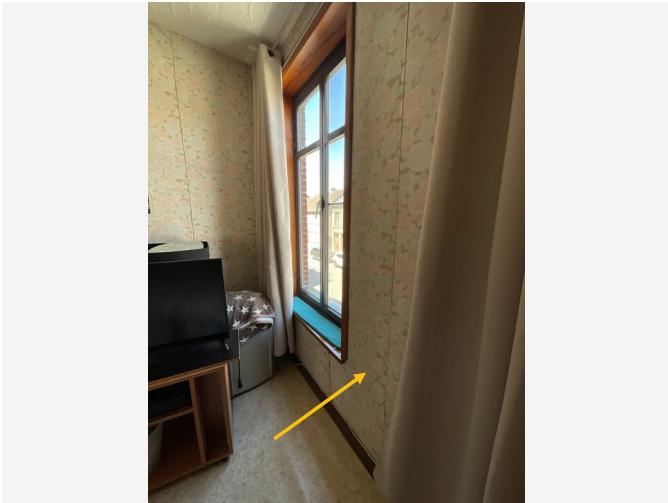
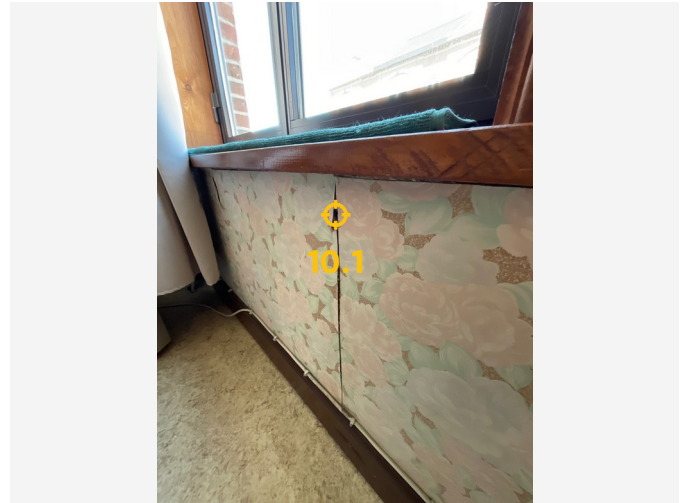
Geen asbest

#	Type	Referentie	Resultaat
10.1	Mengmonster	Mn1 pleister wanden	Geen asbest

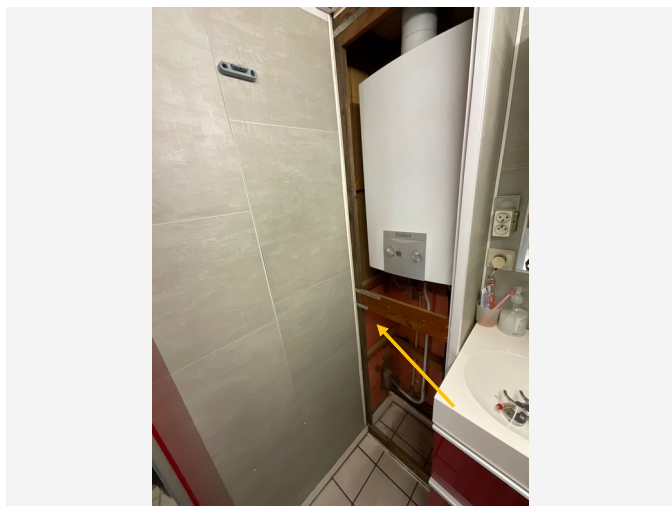
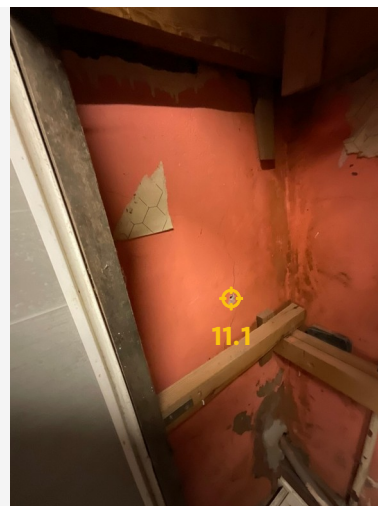
Geen asbest

#	Type	Referentie	Resultaat
11.1	Mengmonster	Mn4 Cementpleister badkamer	Geen asbest

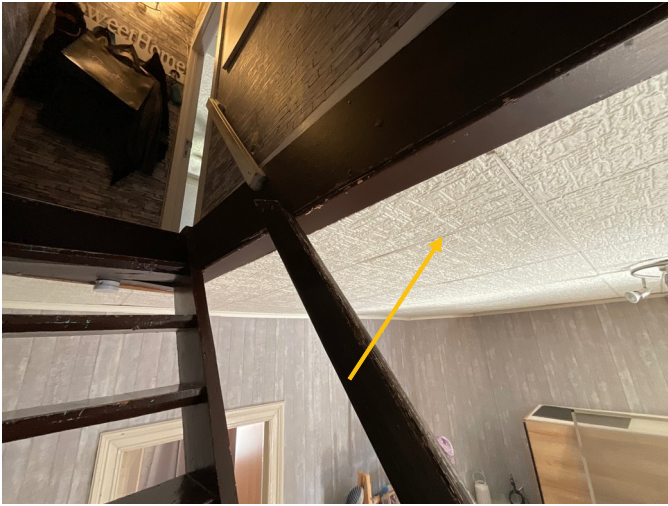
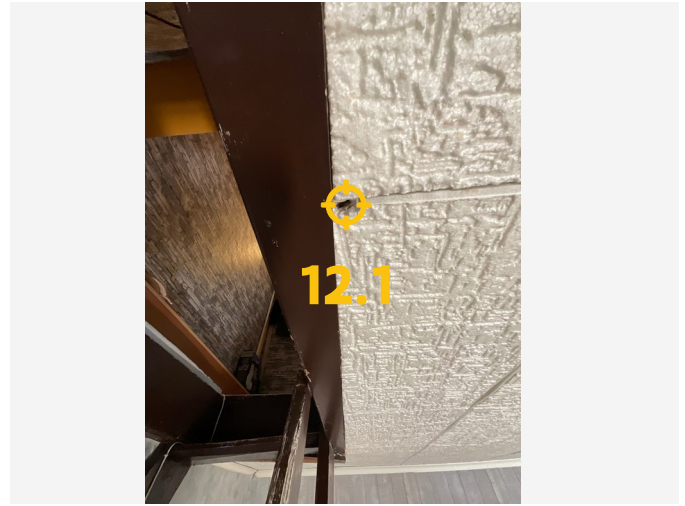
Fiche 12: Pleisterwerk plafonds

Geen asbest

#	Type	Referentie	Resultaat
12.1	Mengmonster	Mn7 pleisterwerk plafonds	Geen asbest

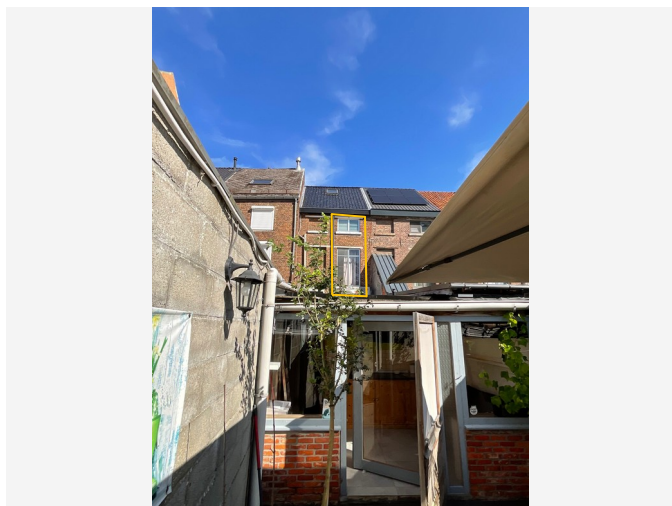
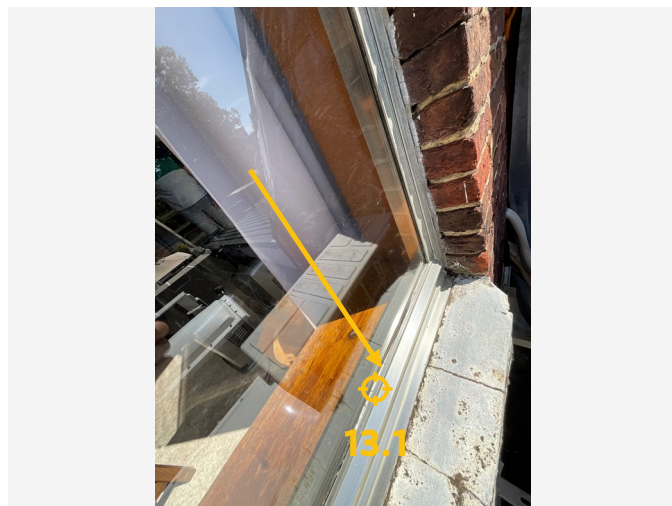
Fiche 13: Mastiek glas alu ramen

Geen asbest

#	Type	Referentie	Resultaat
13.1	Puntmonster	Mn6 mastiek glas alu ramen	Geen asbest

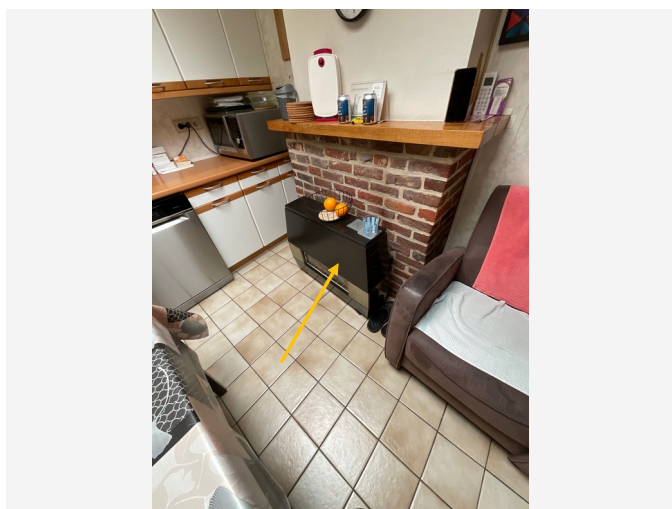
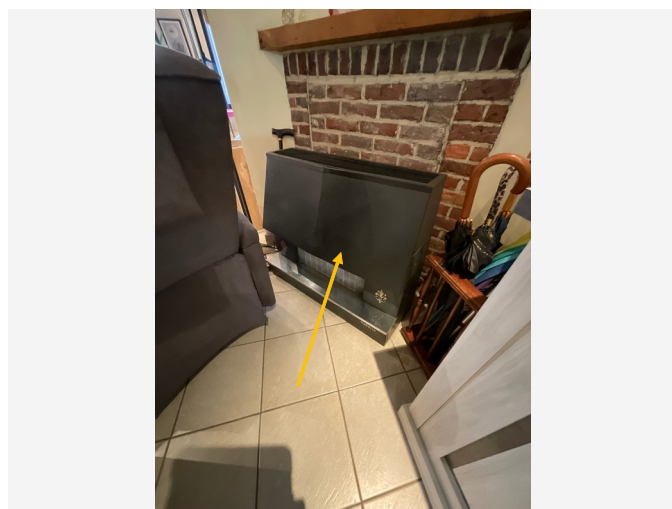
Beschrijving	Notitie	Terug te vinden op plannen
Fiche 19: Oude gaskachels	De gaskachels bevat mogelijk asbesthoudende pakkingen en/of elementen. Laat ze onderzoeken bij onderhoud of vervanging.	Plan 1.1: Gelijkvloers - cementpleister - gaskachels
