# Asbestinventarisatetest

Horenweg 33, 3390 Tielt-Winge

Attestnummer : 20260622-000434.000

## Niet-asbestveilig

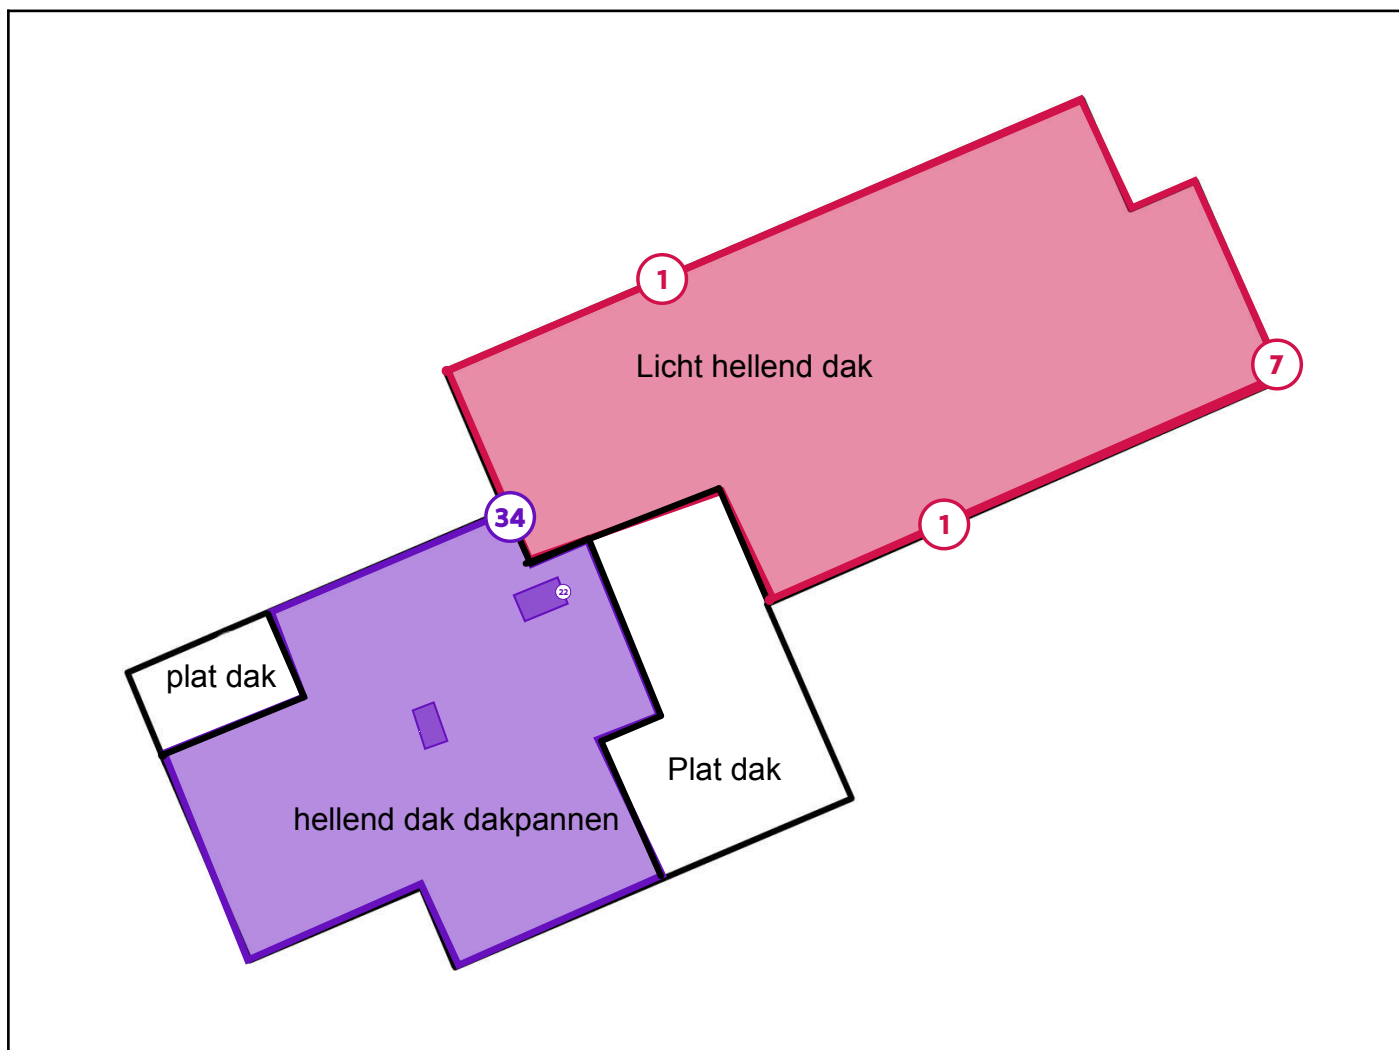
## Plan 1.1: Hoofdgebouw Daken plan

Beschrijving	Type	Actie
1. Slib komende van golfplaten in de dakgoot en/of waterput.	Asbestmateriaal	Dringend verwijderen
7. Golfplaten aan binnen- en buitenkant.	Asbestmateriaal	Dringend verwijderen
22. rookgaskanaal niet inspecteerbaar of zichtbaar binnenin	Beperking	-
34. Dak Hoofdwoning niet verdacht	Overige ruimte of materiaal	-

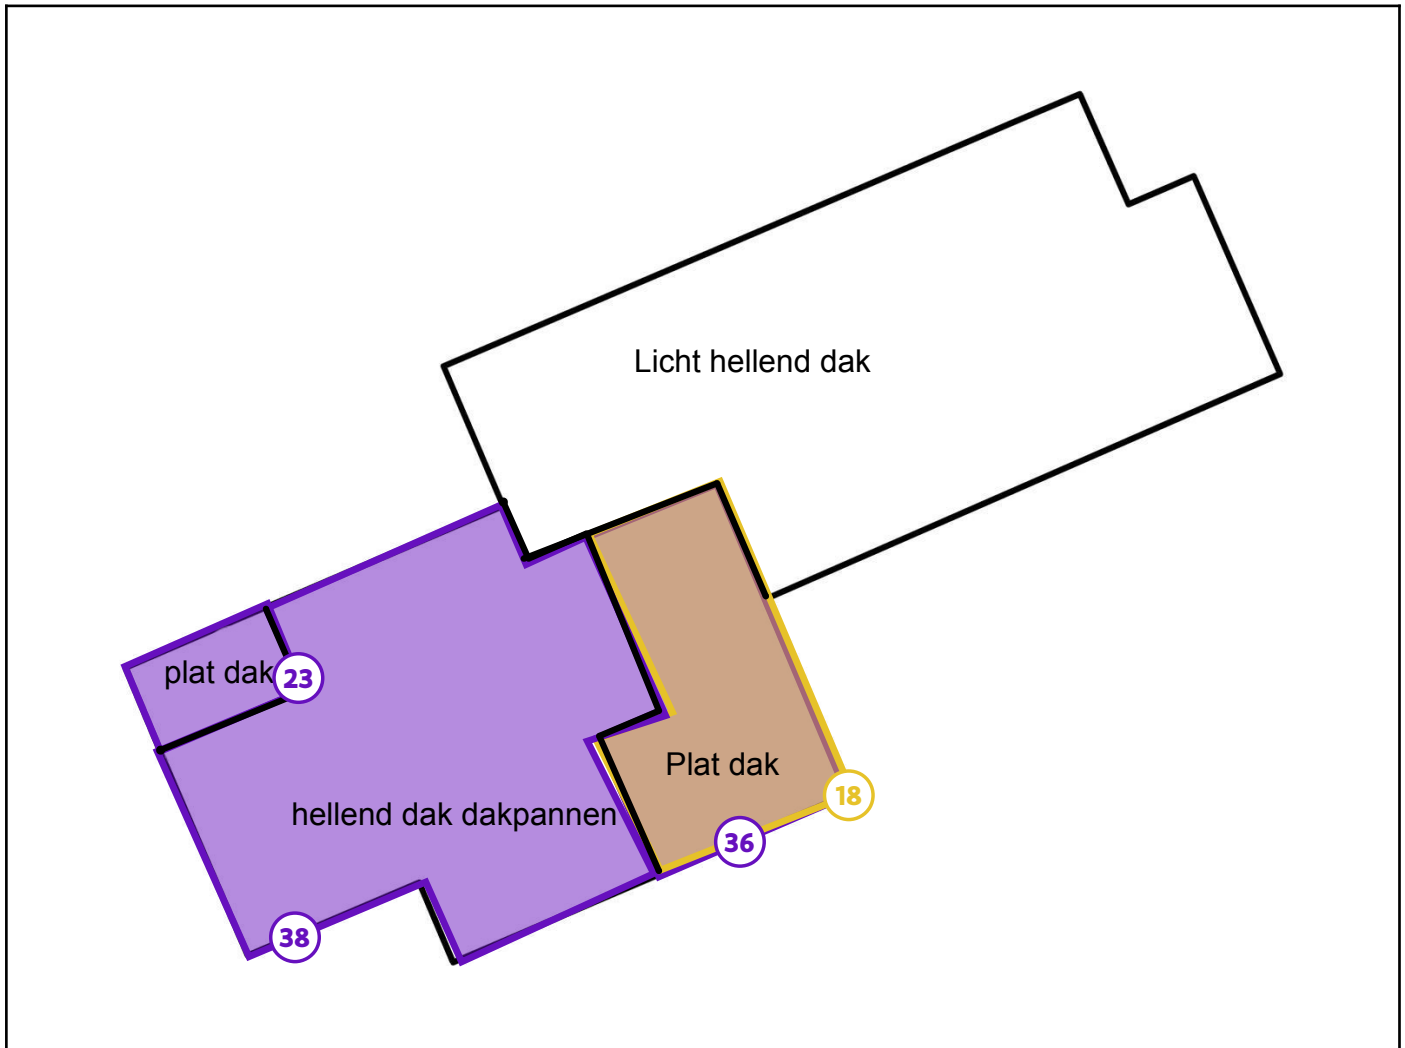
## Plan 1.2: Hoofdgebouw daken plan kopie

Beschrijving	Type	Actie
18. Membraan Roofing niet bemonsterd	Asbestmateriaal	Zorgvuldig beheren
23. Inspectie niet mogelijk wegens hoogte	Beperking	-
36. Onderlagen membraan roofing	Overige ruimte of materiaal	-
38. Geen onderdak of materialen onder de dakbedekking hoofdwoning	Overige ruimte of materiaal	-

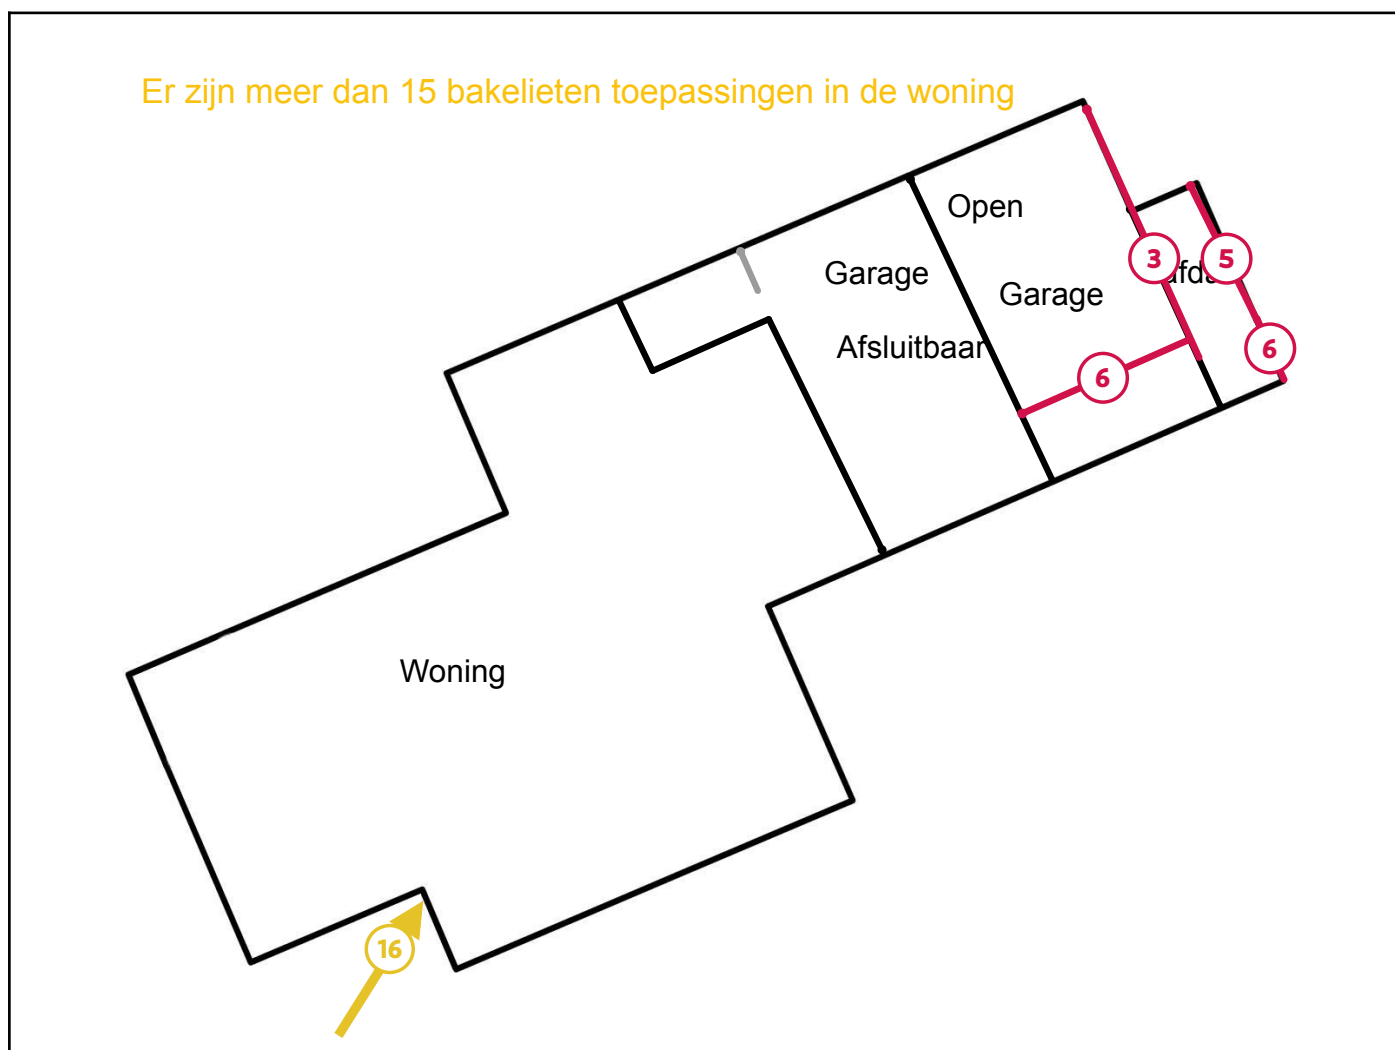
## Plan 1.3: Hoofdgebouw

Beschrijving	Type	Actie
3. Stopverf/Mastiek aan de ramen garage	Asbestmateriaal	Dringend verwijderen
5. Golfplaten als wand	Asbestmateriaal	Dringend verwijderen
6. Menuiserie als wand Binnen en Buiten	Asbestmateriaal	Dringend verwijderen
12. Bakeliet stopcontacten, lichtarmaturen en/of schakelaars	Asbestmateriaal	Verwijderen
16. Afvoerbuiscement buiten - bestemming onbekend	Asbestmateriaal	Zorgvuldig beheren

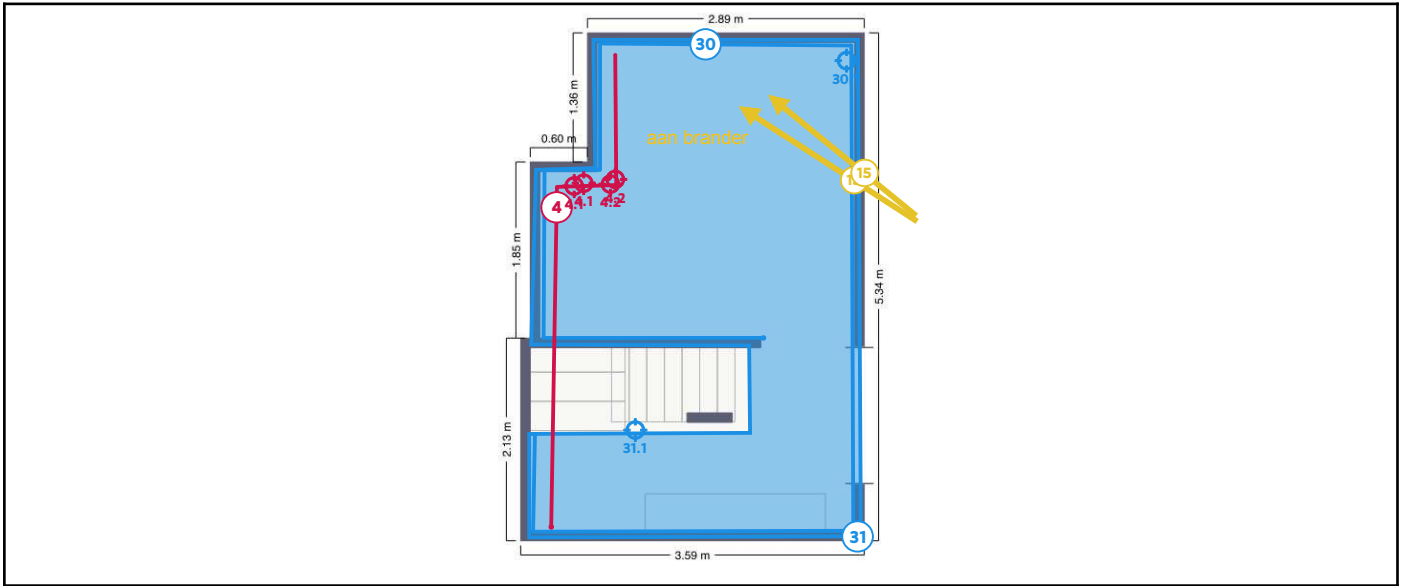
# Plan 1.4: Kelder

Beschrijving	Type	Actie
4. thermische/Pleister isolatie gips	Asbestmateriaal	Dringend verwijderen
4.1 Code: 190604	Mengmonster	-
4.2 Code: 190605	Mengmonster	-
15. Bakeliet draaiknoppen	Asbestmateriaal	Zorgvuldig beheren
30. Cementlaag binnen	Geen asbest	-
30.1 Code: 190603	Mengmonster	-
31. Tegel	Geen asbest	-
31.1 Code: 190606	Puntmonster	-

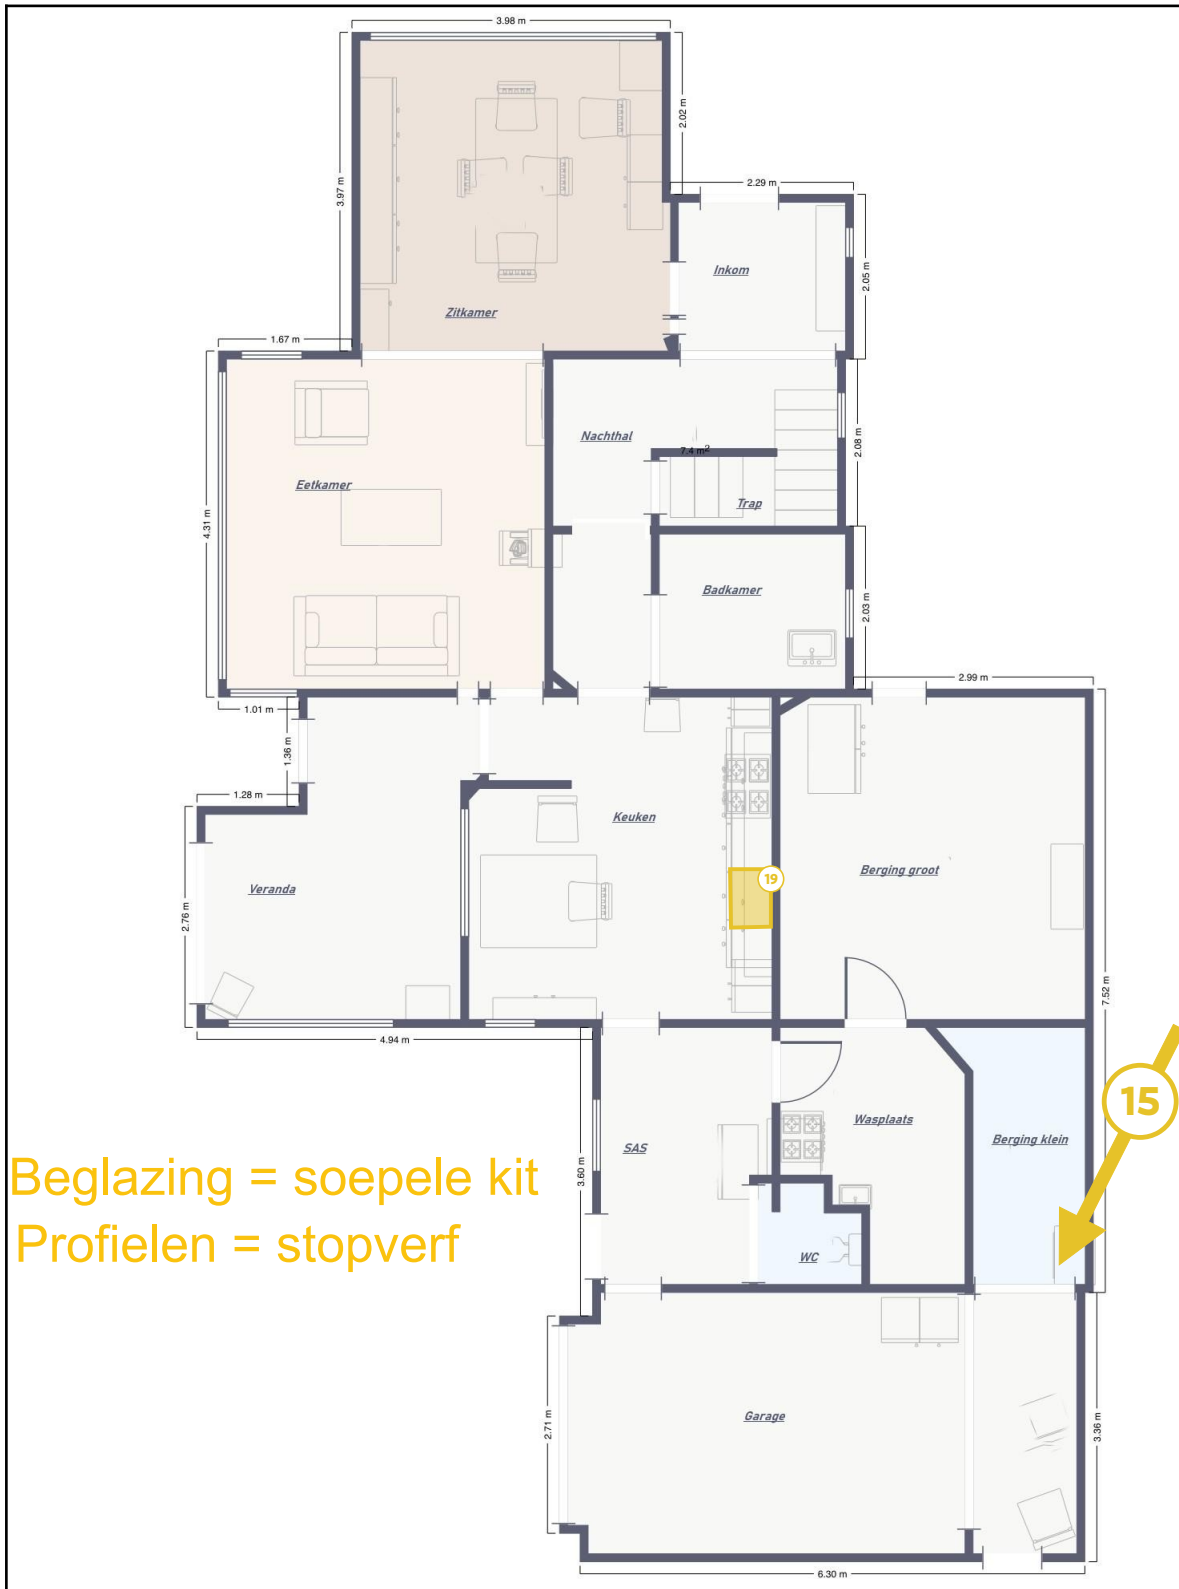
# Plan 1.5: Gelijkvloers

Beglazing = soepele kit  
 Profielen = stopverf

13. Stopverf/Mastiek aan de ramen en deuren	Asbestmateriaal	Verwijderen
15. Bakeliet draaiknoppen	Asbestmateriaal	Zorgvuldig beheren
19. Antidreunplaatje Spoelbak geen staalname	Asbestmateriaal	Zorgvuldig beheren
35. ramen met soepele kit tussen profiel en glas	Overige ruimte of materiaal	-

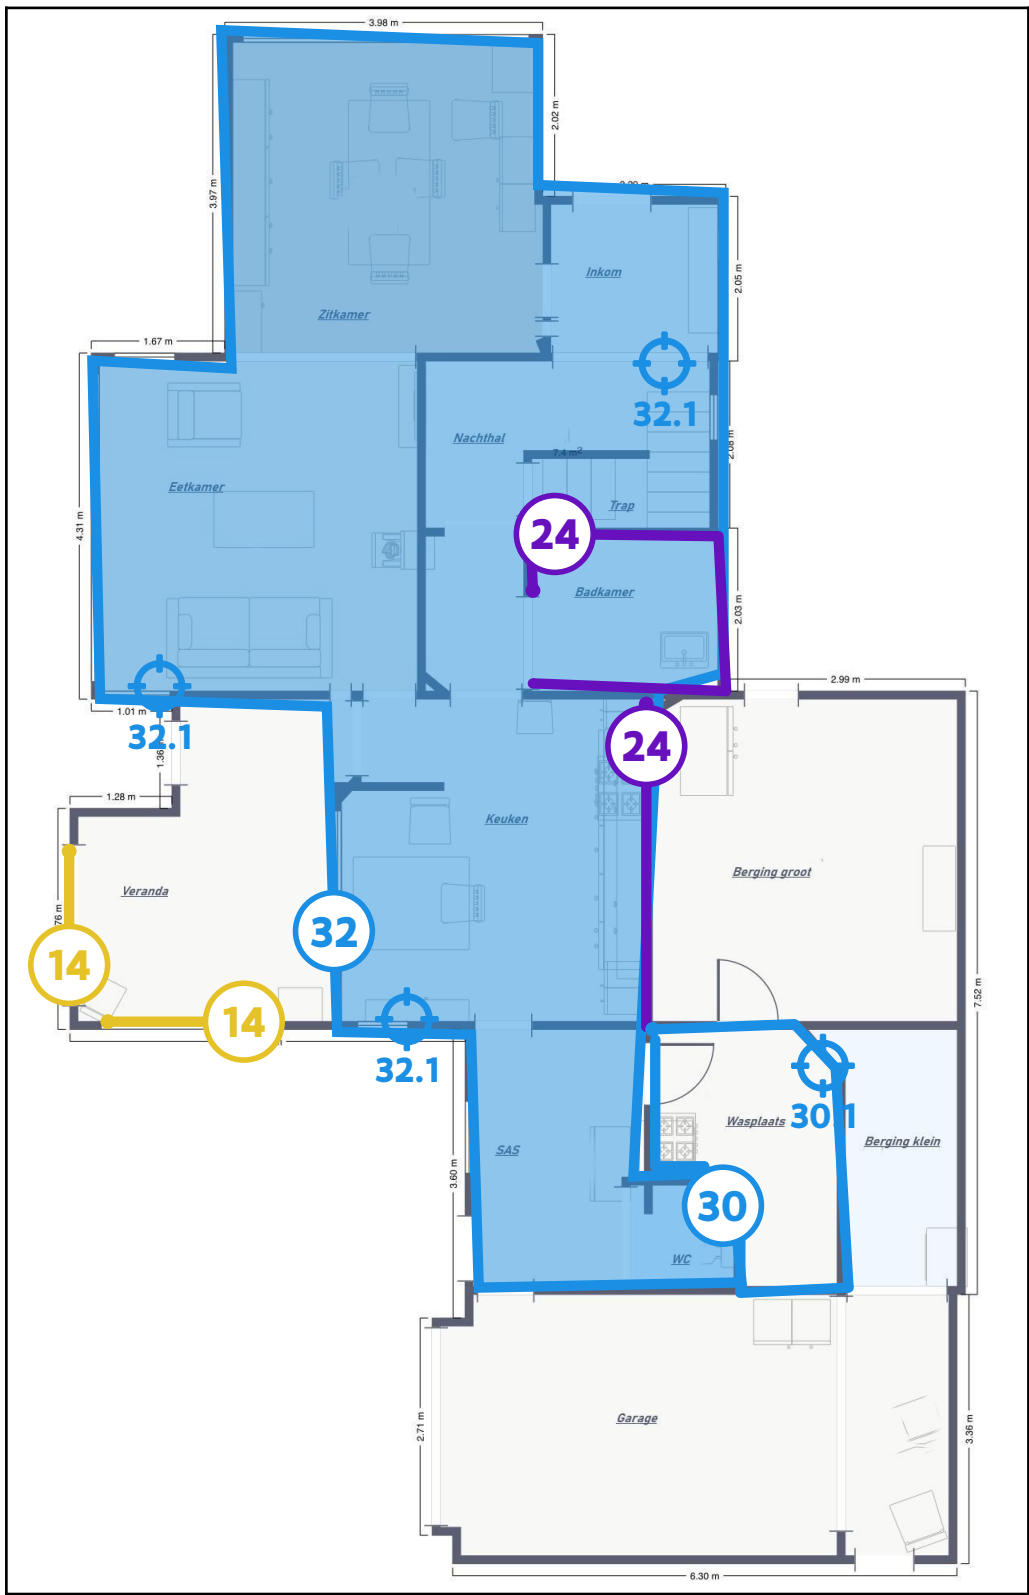
# Plan 1.6: Gelijkvloers Muren

14. Massal venstertabletten binnen.	Asbestmateriaal	Zorgvuldig beheren
24. Smeerlaag achter (faience) Tegels	Advies	-
30. Cementlaag binnen	Geen asbest	-
30.1 Code: 190603	Mengmonster	-
32. Pleister Muren	Geen asbest	-
32.1 Code: 190601	Mengmonster	-

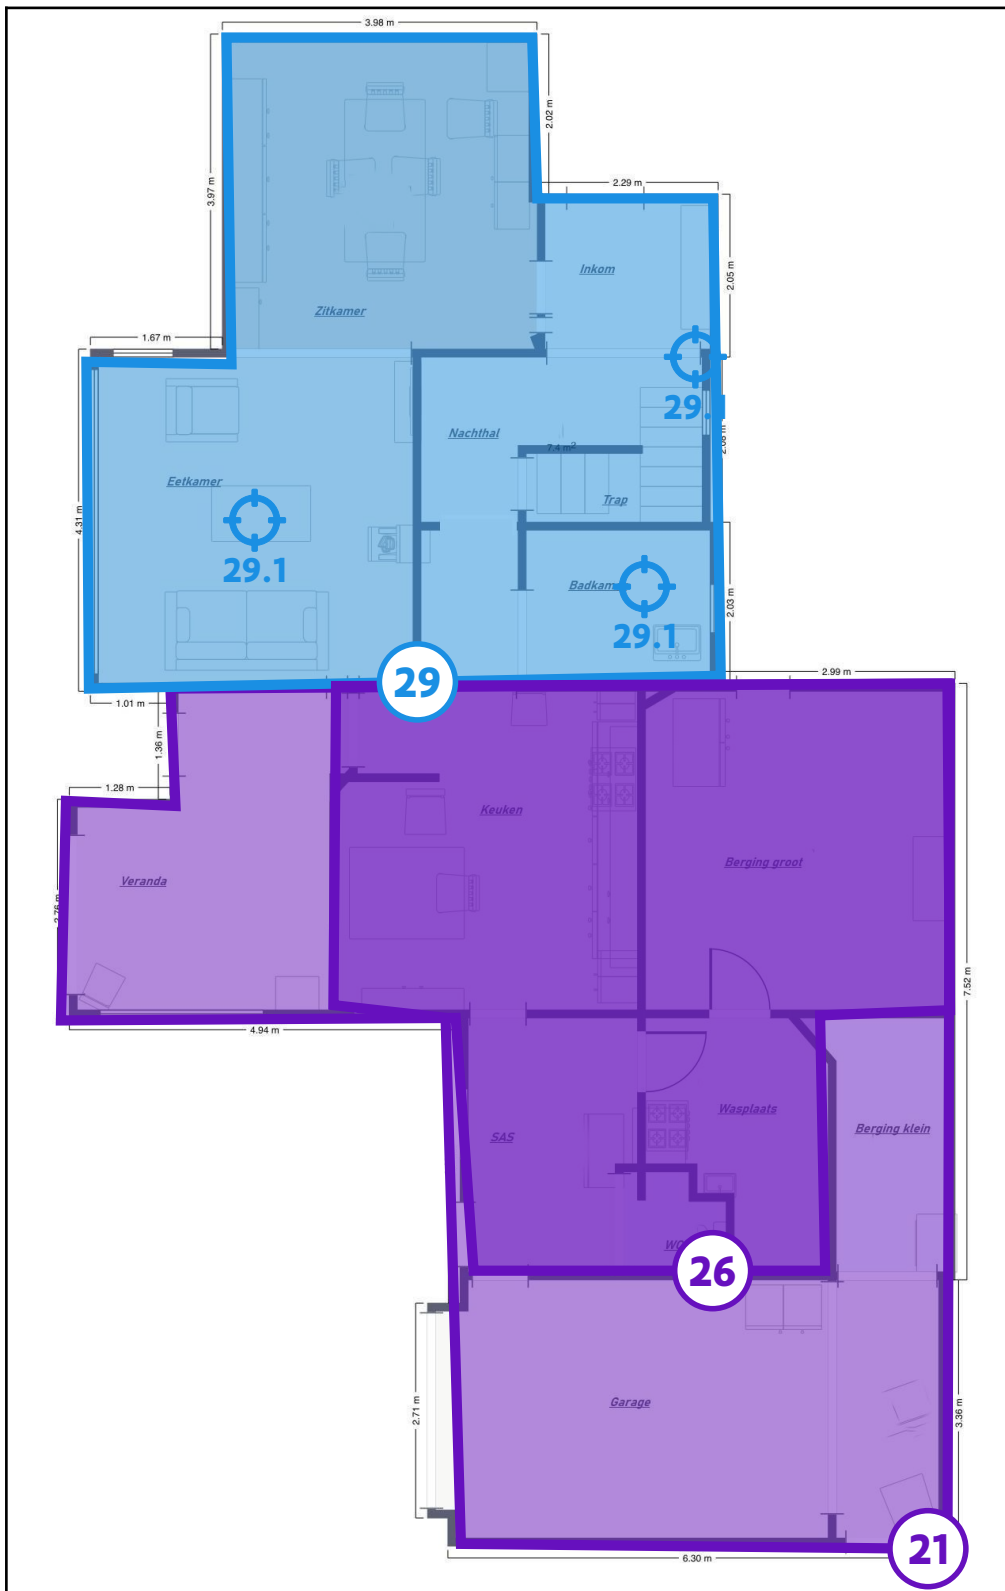
# Plan 1.7: Gelijkvloers Plafonds

21. beperking wegens hoogte < 1,5 meter	Beperking	-
26. Valse Plafonds in hout/kunststof (PVC)/doek (onderliggende materialen)	Advies	-
29. Pleister Plafonds	Geen asbest	-
29.1 Code: 190602	Mengmonster	-

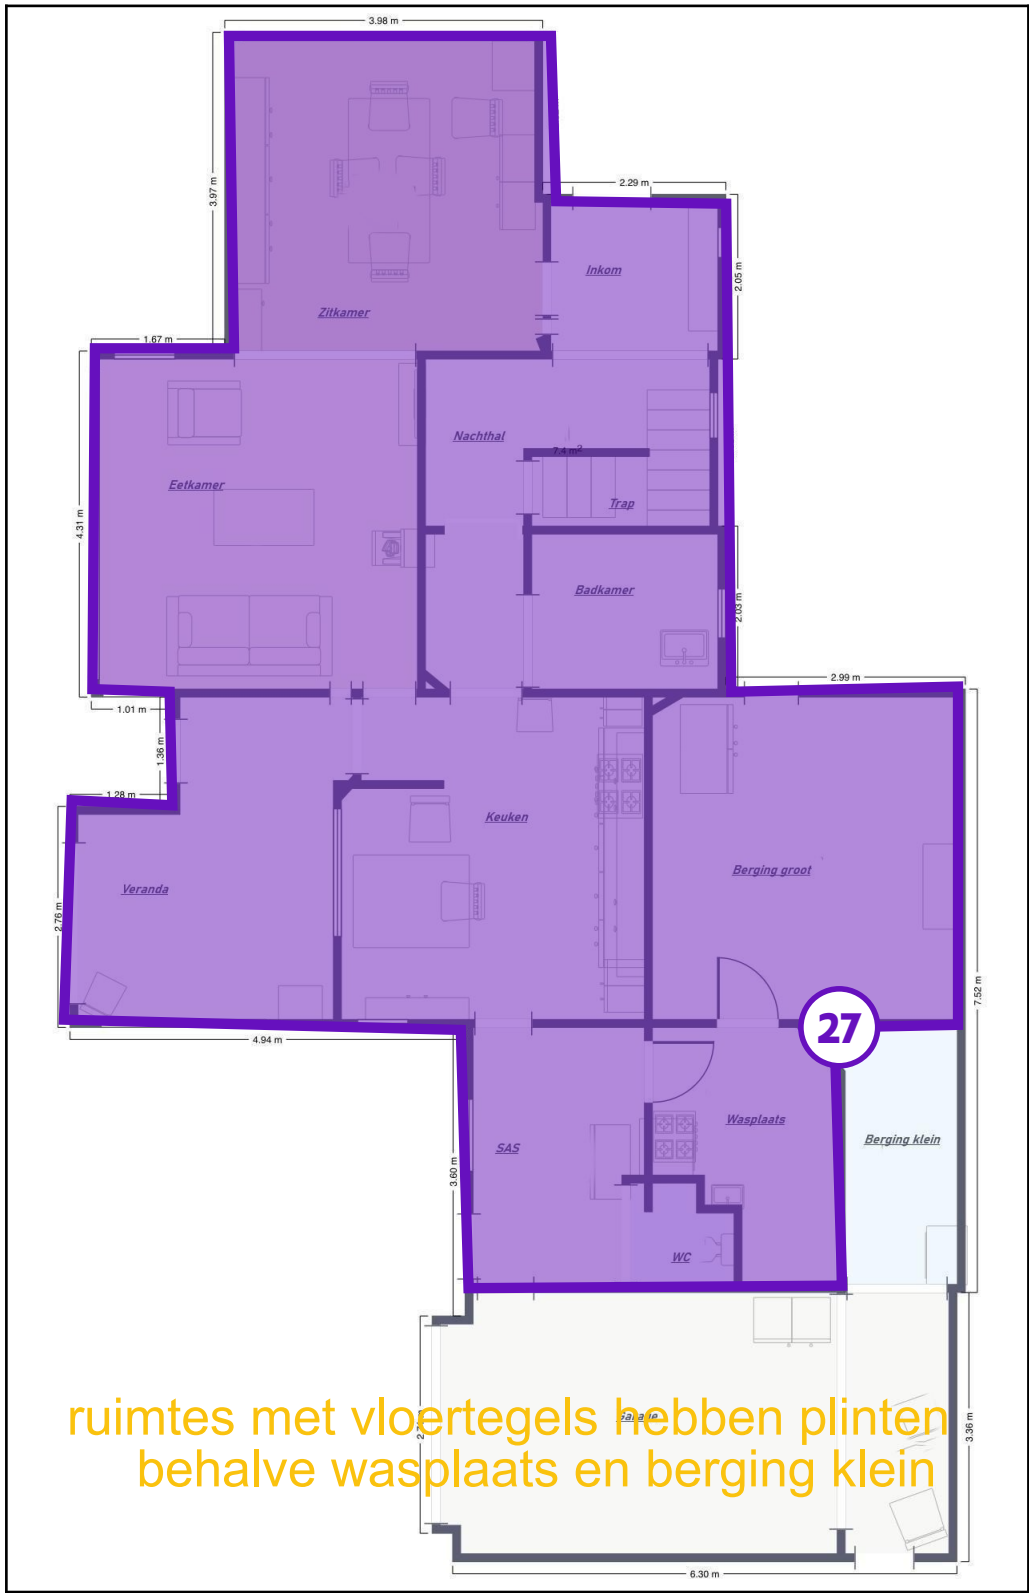
# Plan 1.8: Gelijkvloers Vloeren

25. Smeerlaag achter vloerplinten	Advies	-
27. Vloertegels binnen	Advies	-

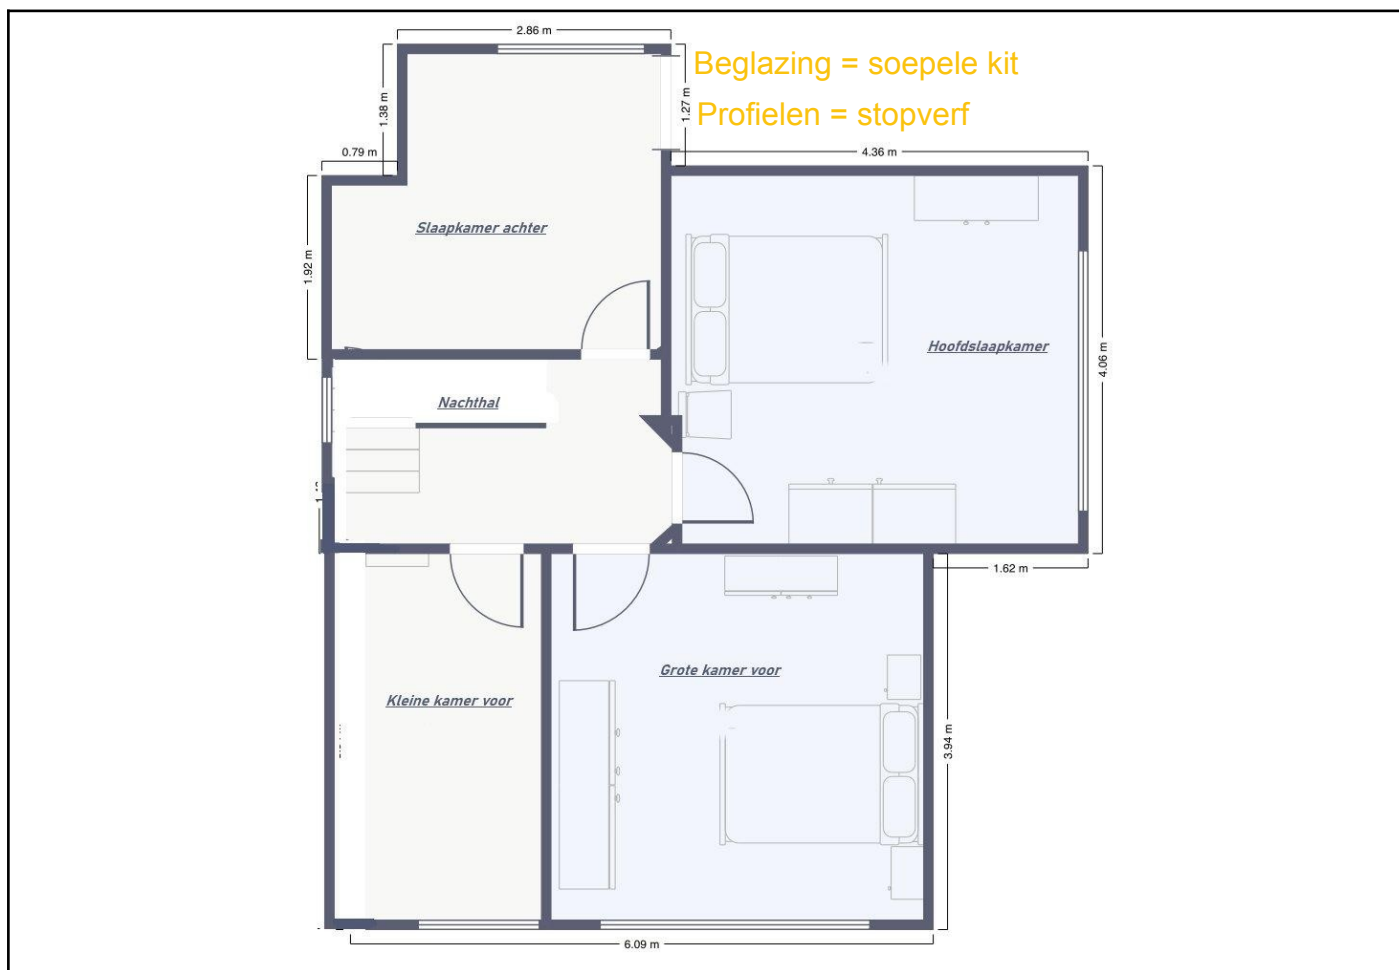
## Plan 1.9: Verdieping

Beschrijving	Type	Actie
13. Stopverf/Mastiek aan de ramen en deuren	Asbestmateriaal	<a href="#">Verwijderen</a>
35. ramen met soepele kit tussen profiel en glas	Overige ruimte of materiaal	-

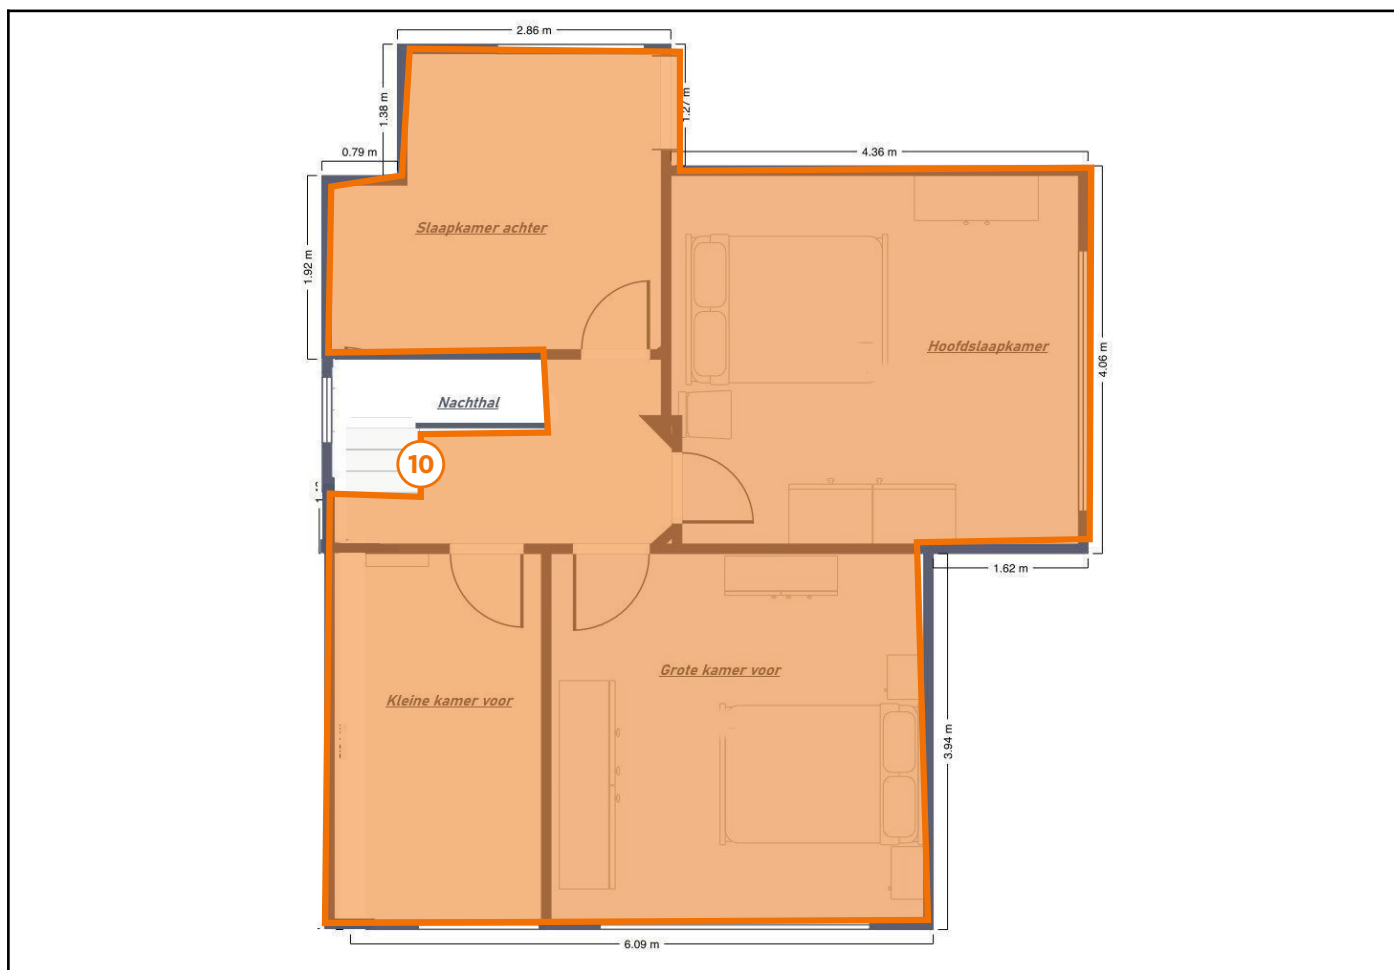
## Plan 1.12: Verdieping Vloeren

Beschrijving	Type	Actie
10. Vloerzeil	Asbestmateriaal	<a href="#">Verwijderen</a>

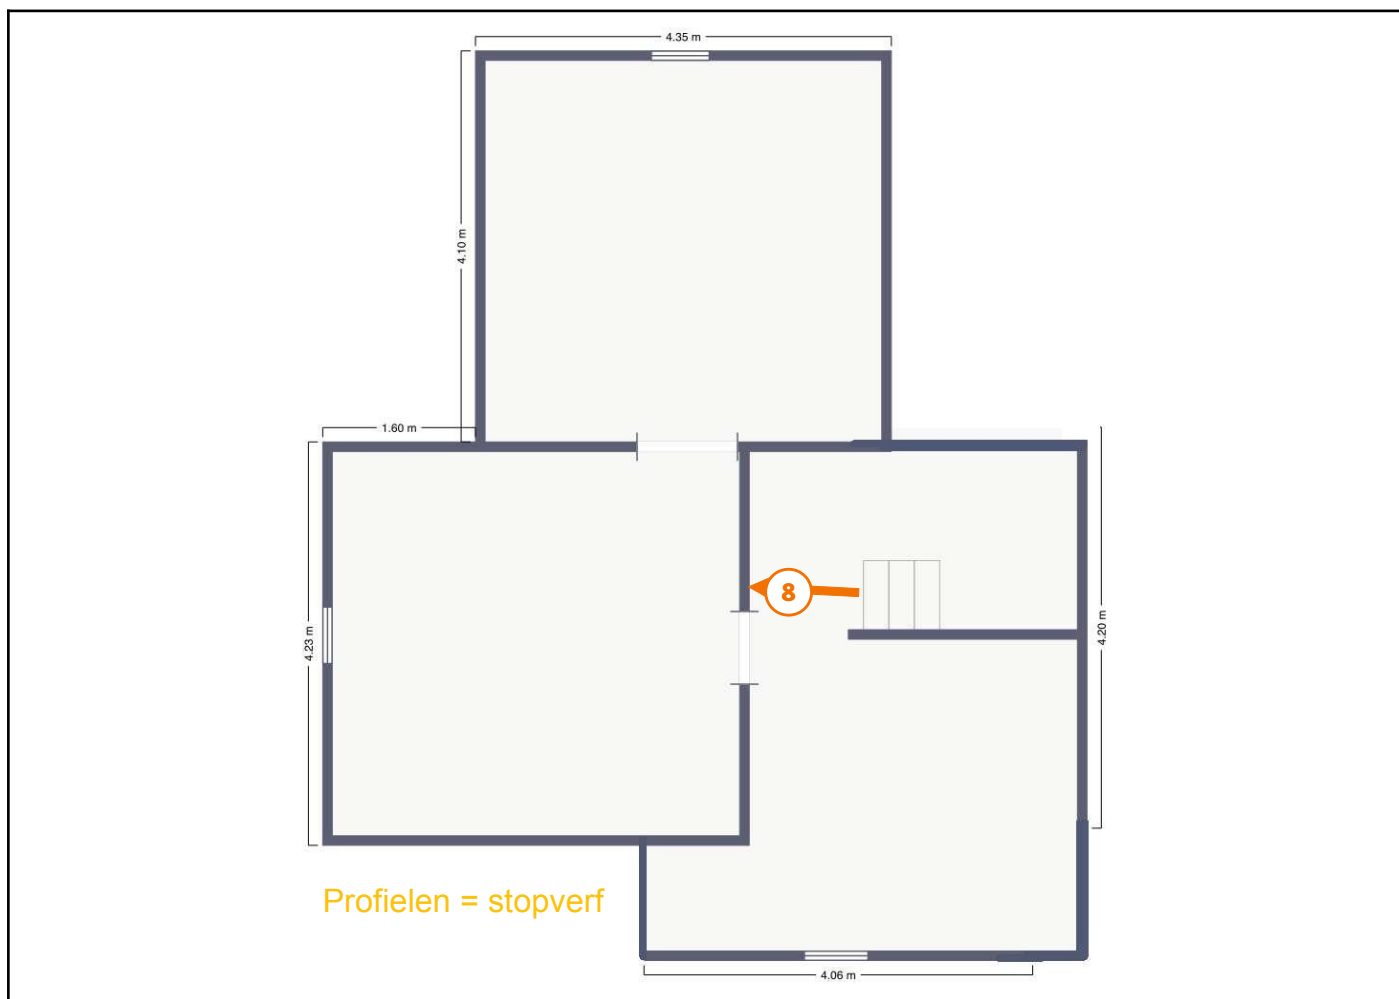
## Plan 1.13: Zolder

Beschrijving	Type	Actie
8. Roetluik in asbestcement	Asbestmateriaal	<a href="#">Verwijderen</a>
13. Stopverf/Mastiek aan de ramen en deuren	Asbestmateriaal	<a href="#">Verwijderen</a>

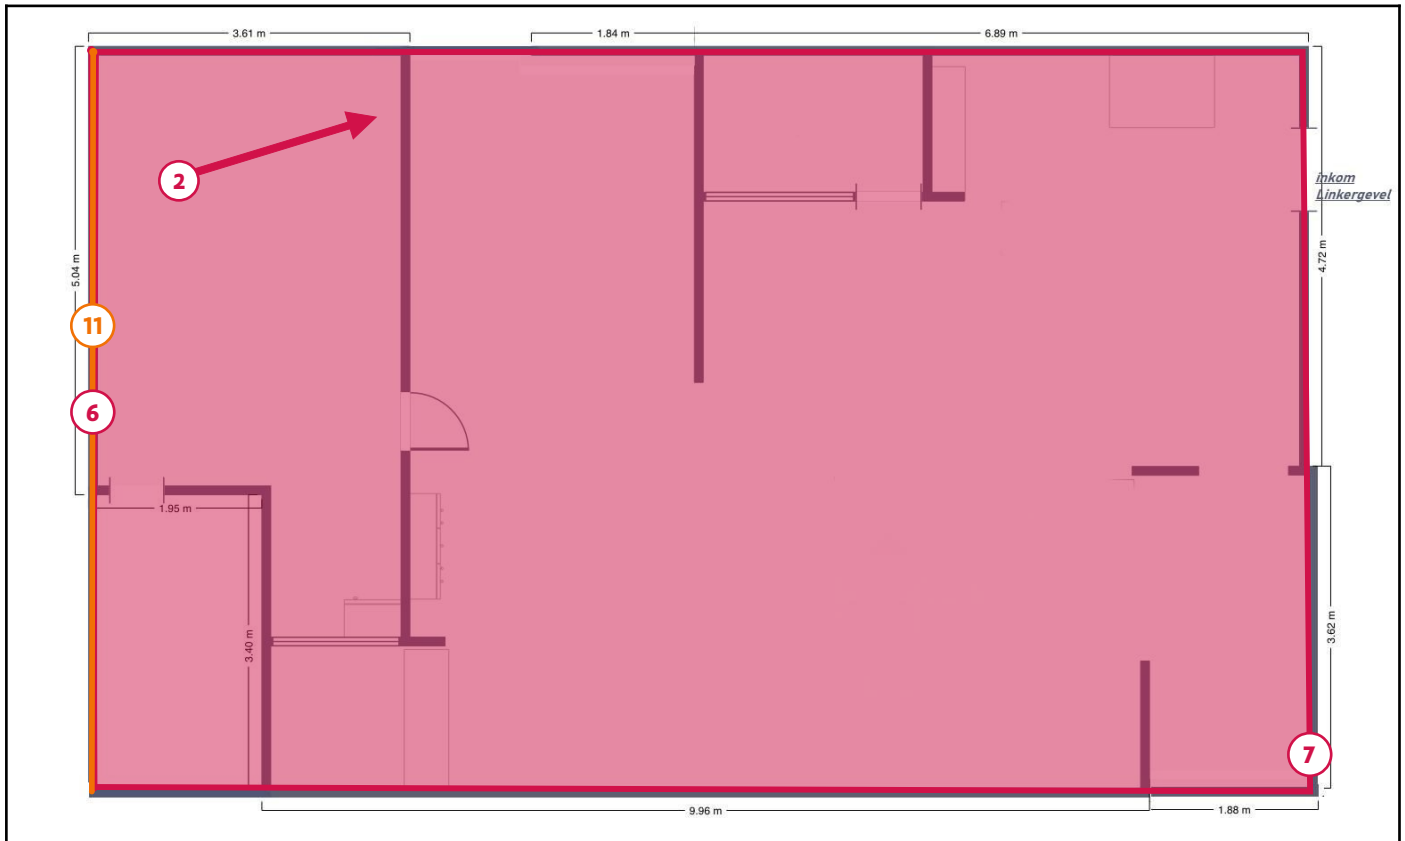
## Plan 2.1: Varkensstal

Beschrijving	Type	Actie
2. losse bitumen golfplaten	Asbestmateriaal	Dringend verwijderen
6. Menuiserie als wand Binnen en Buiten	Asbestmateriaal	Dringend verwijderen
7. Golfplaten aan binnen- en buitenkant.	Asbestmateriaal	Dringend verwijderen
11. Bitumen/Roofing Golfplaten niet bemonsterd	Asbestmateriaal	Verwijderen

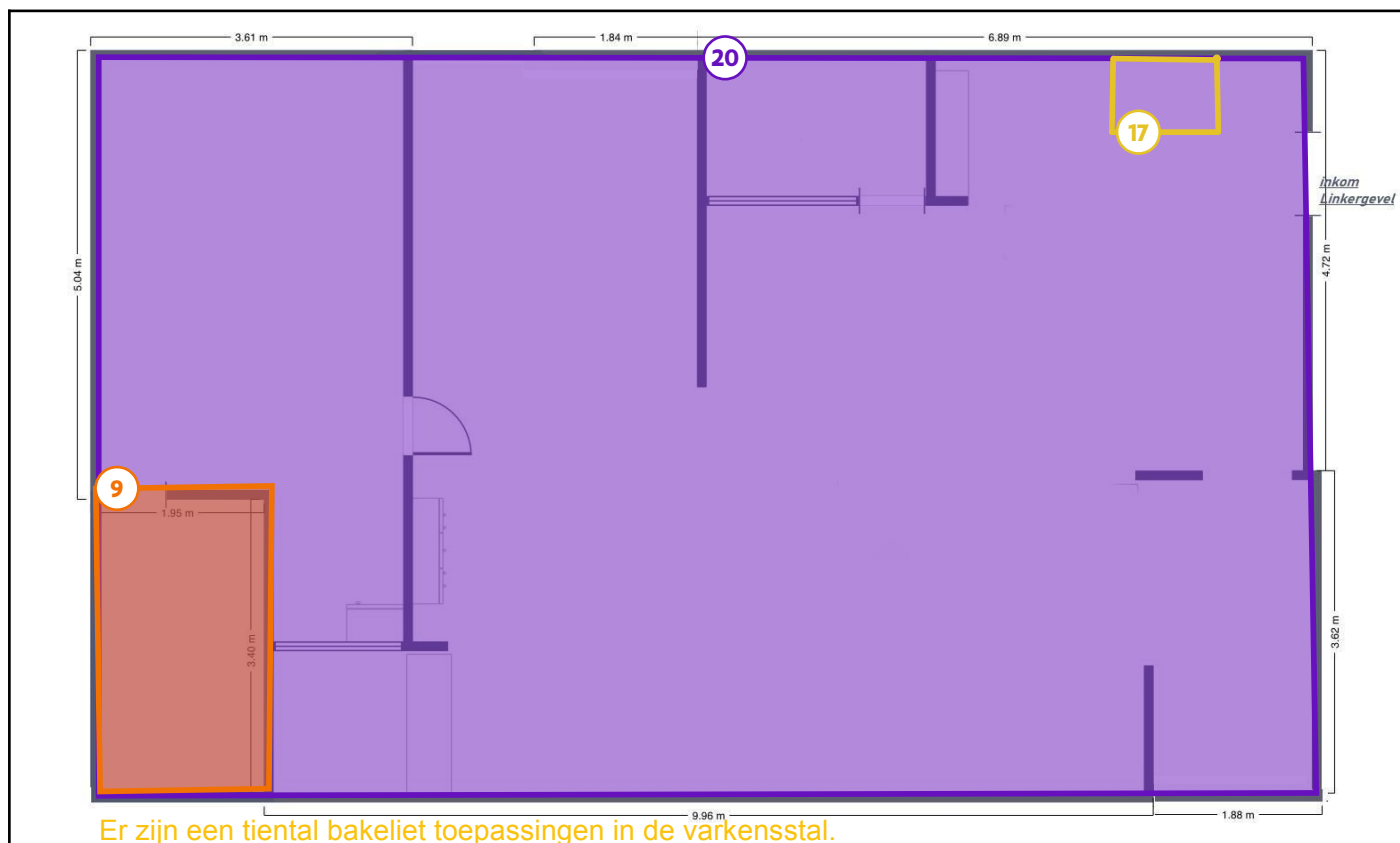
## Plan 2.2: Varkensstal kopie

Beschrijving	Type	Actie
9. Bitumen op vloer	Asbestmateriaal	Verwijderen
12. Bakeliet stopcontacten, lichtarmaturen en/of schakelaars	Asbestmateriaal	Verwijderen
17. Spoelbak met coating	Asbestmateriaal	Zorgvuldig beheren
20. Ruimtes moeilijk inspecteerbaar owv materiaal in opslag	Beperking	-

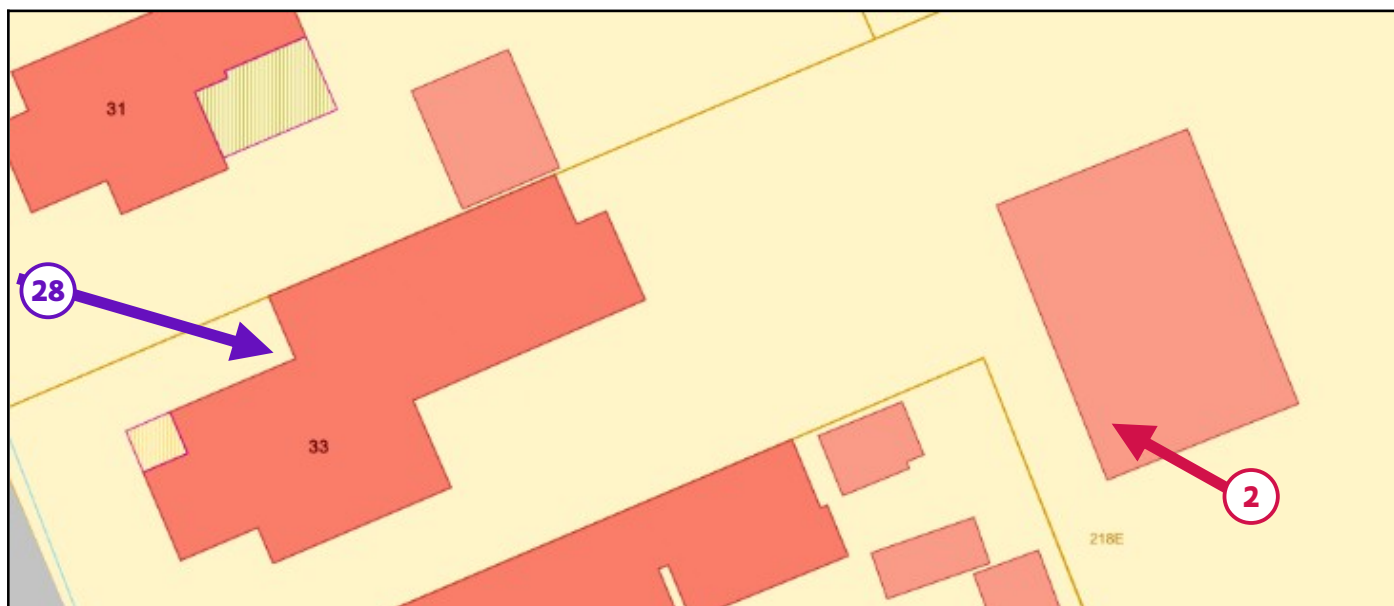
## Plan 3.1: Vaststellingen buiten de constructies

Beschrijving	Type	Actie
2. losse bitumen golfplaten	Asbestmateriaal	Dringend verwijderen
28. Pakking aan stookolietank	Advies	-

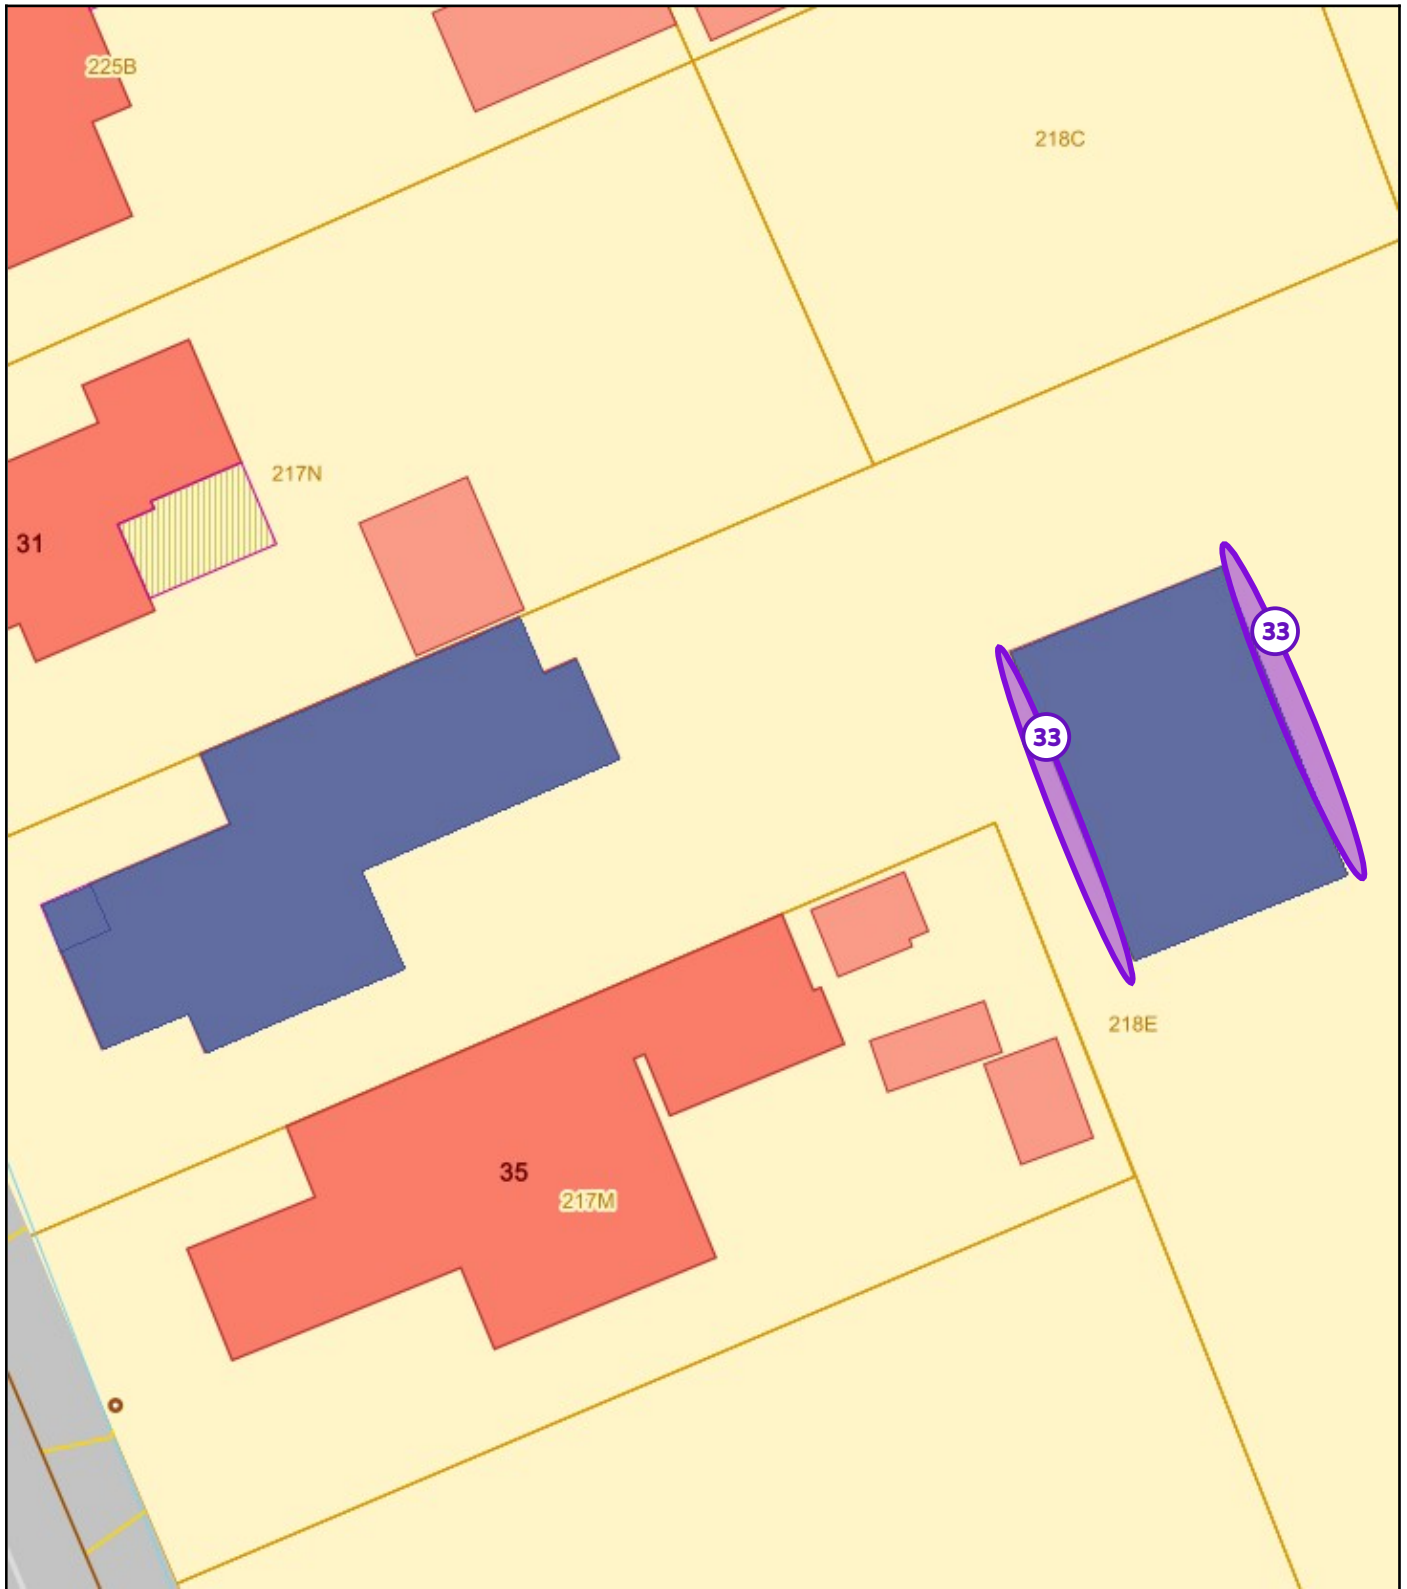
## Plan 3.2: Afdruiptzones/afvloeizones

33. Afdruipzone van (asbest)cementen dak	Afdruipzone/afvloeizone	-
--	-------------------------	---
